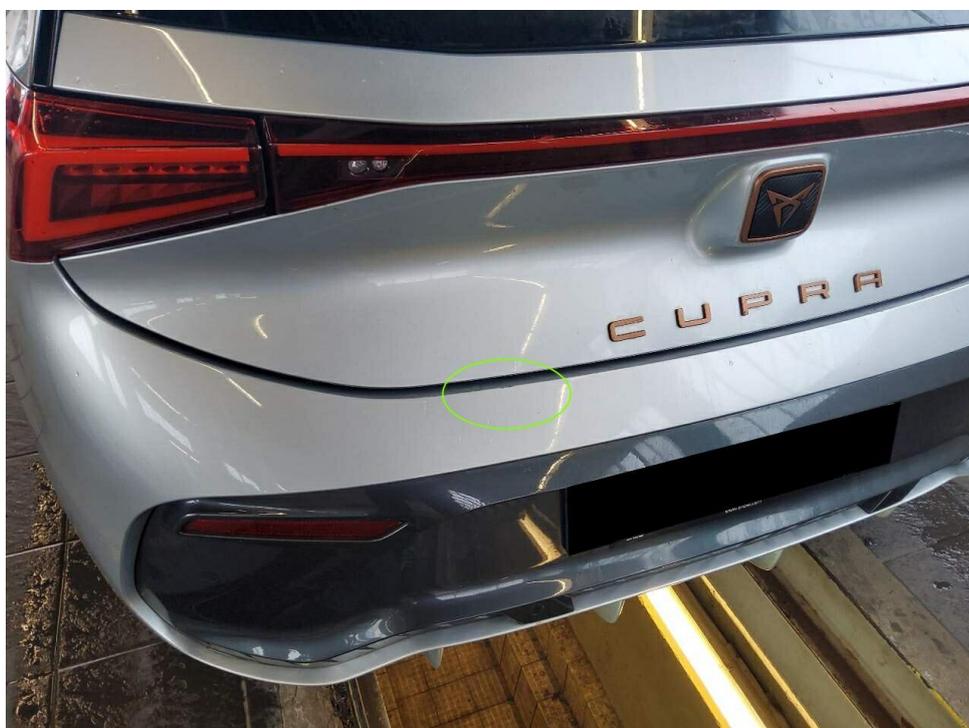
Bild 14 : Stoßfänger hinten zerkratzt

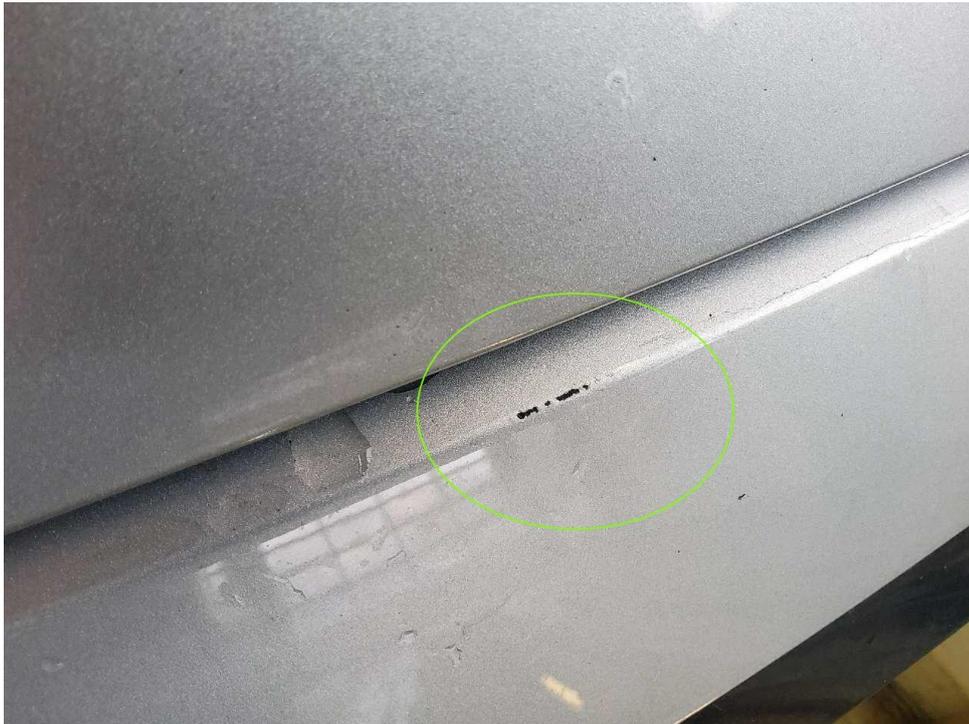
Bild 15 : Stoßfänger hinten zerkratzt

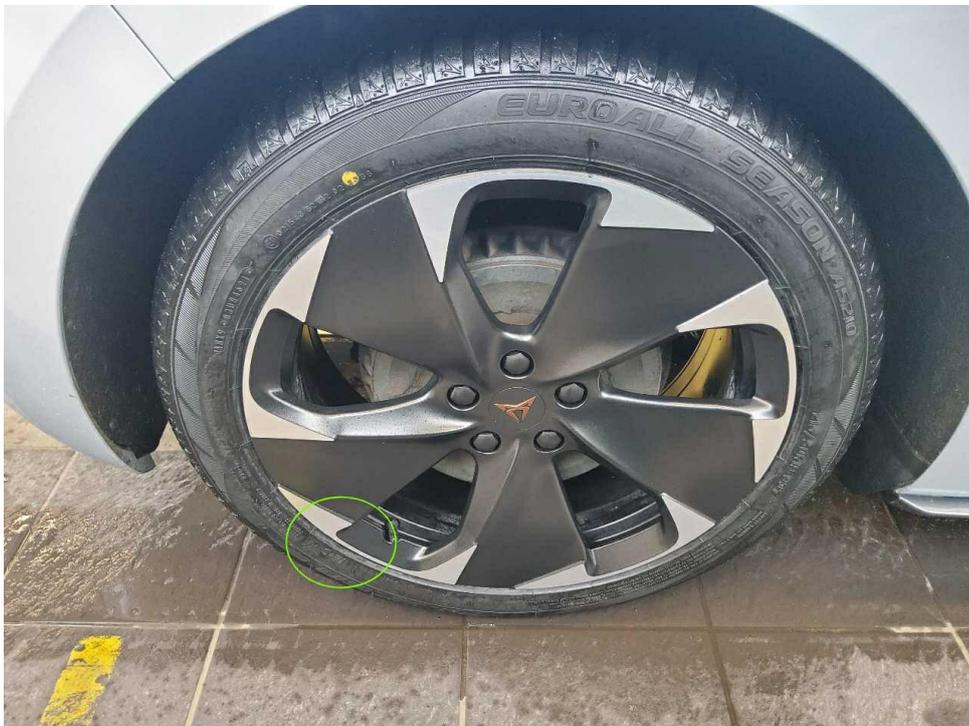
Bild 16 : Felge hinten rechts zerkratzt

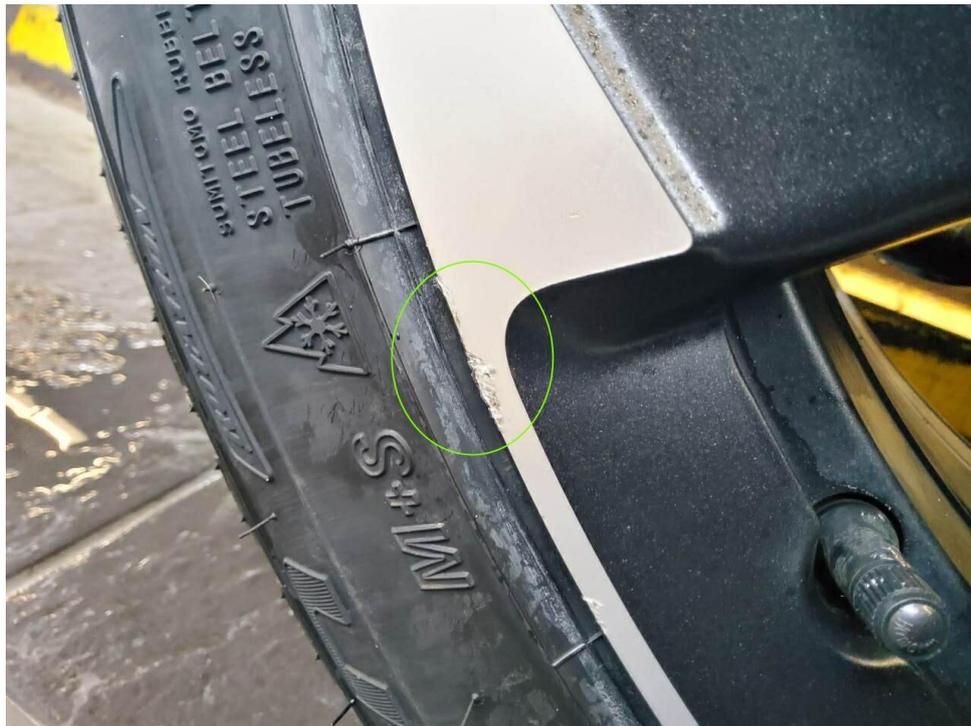
Bild 17 : Felge hinten rechts zerkratzt

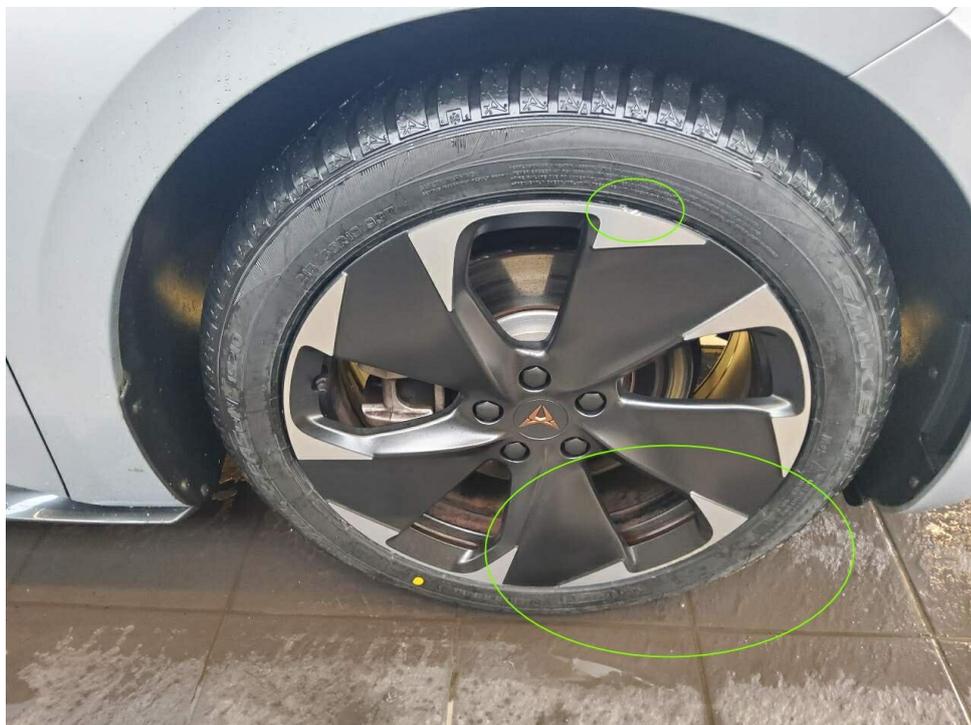
Bild 18 : Glanzgedrehte Felge vorne rechts zerkratzt

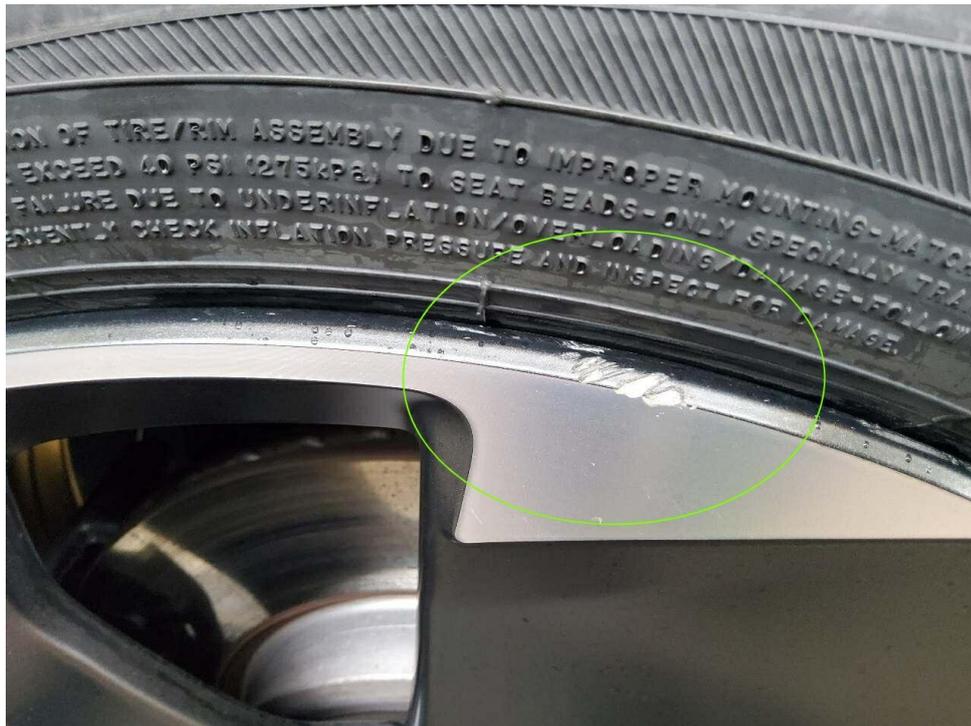
Bild 19 : Glanzgedrehte Felge vorne rechts zerkratzt

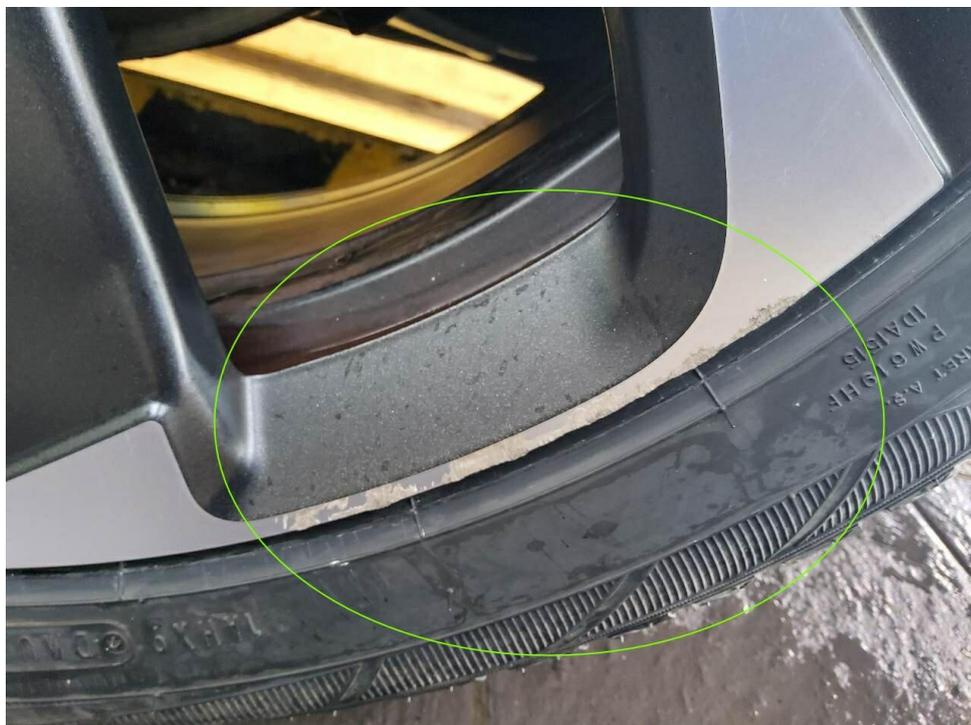
Bild 20 : Glanzgedrehte Felge vorne rechts zerkratzt

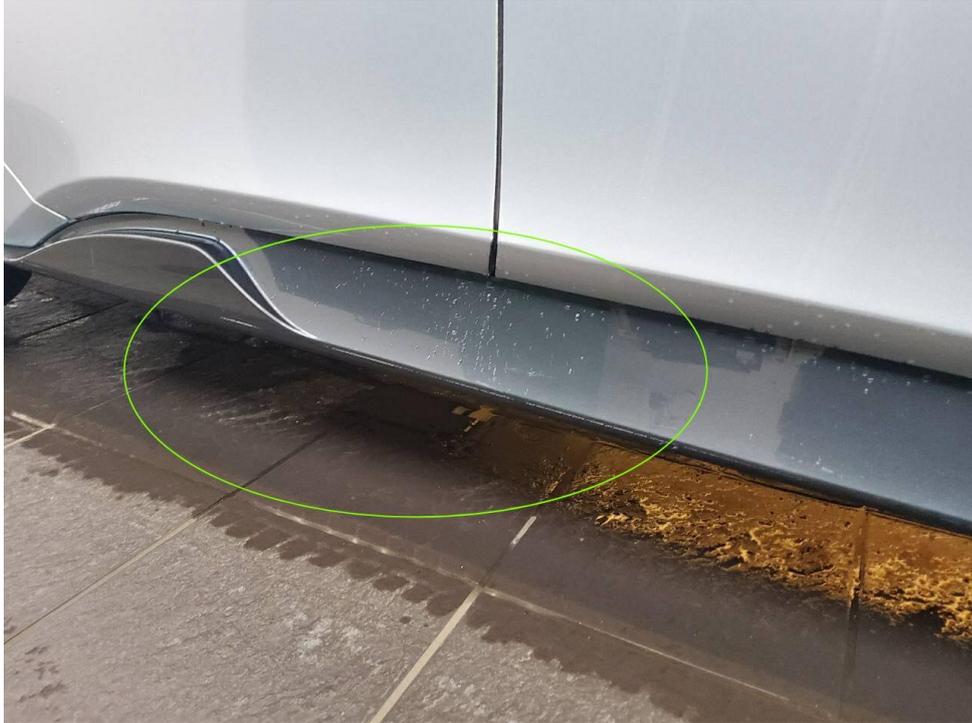
Bild 21 : Schwellerverkleidung rechts zerkratzt
