WBA11AH080CH69422

Zustandsbericht

Besichtigungsdatum: 18.12.2024
Protokollnummer: 37679370
Erstellt durch: Markus Böttcher
Besichtigt durch: Lau

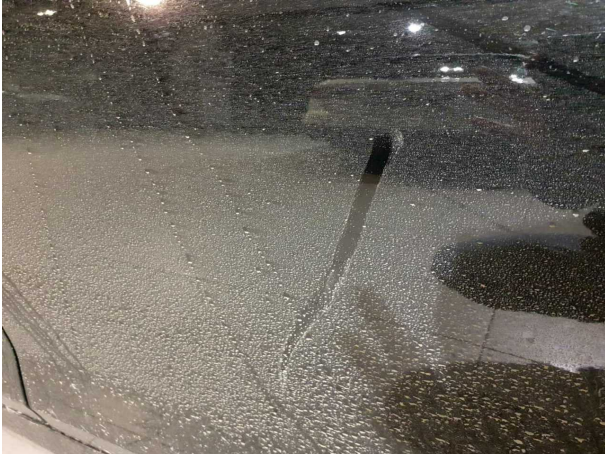
Beschädigung #1: Karosserie: Karosserie - verschmutzt - reinigen

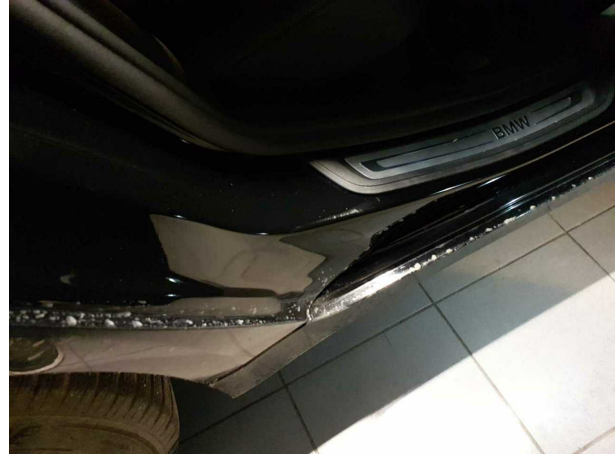
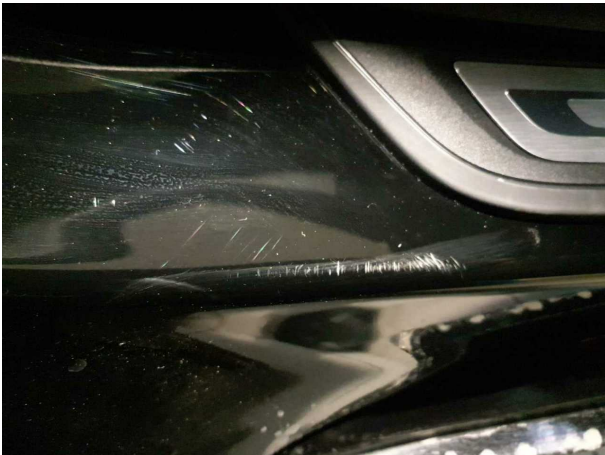
Beschädigung #2: Seitenwand rechts: Einstieg - Kratzer - Smart Repair

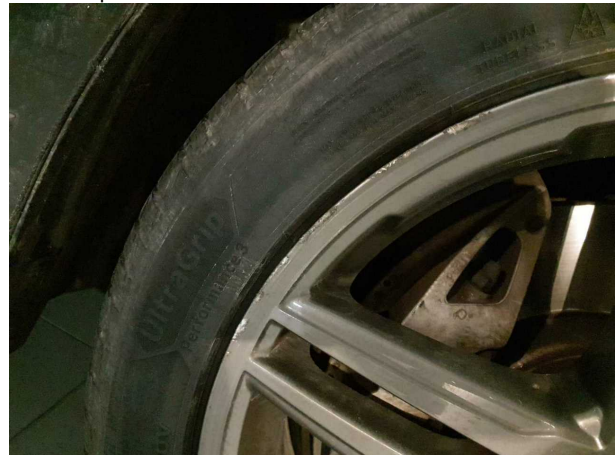
Beschädigung #3: Rad/Reifen: Leichtmetallfelge vorn rechts - verkratzt / verschürft - Smart Repair

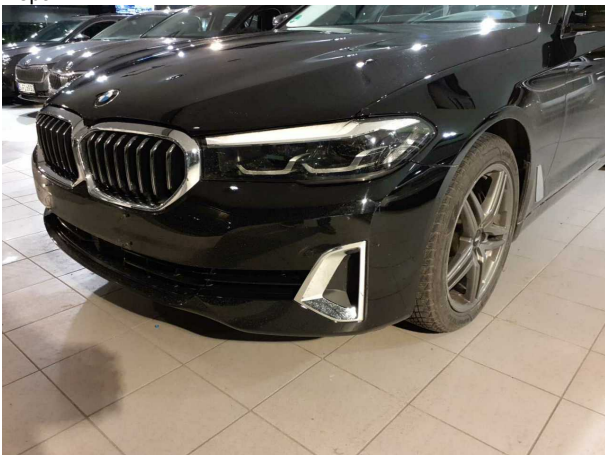
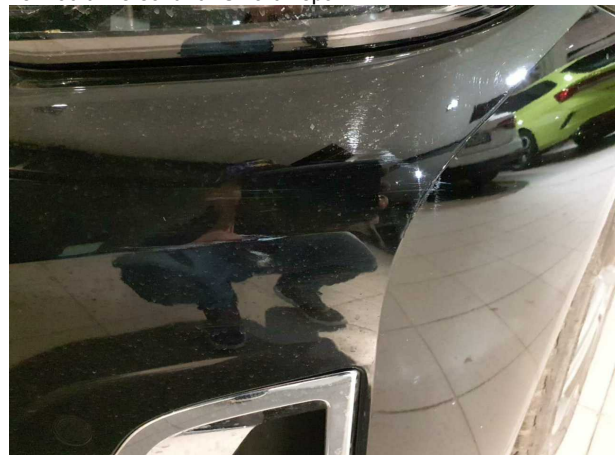
Beschädigung #4: Stossfänger vorn: Stossfänger vorn - verkratzt / verschürft - instandsetzen und lackieren
