Zustandsbericht

Kunde :	Allane SE	Amtl. Kennzeichen :	B-JJ 288
Berichtsnummer :	000000812814-DE613		
Referenznummer:	30850491

Alfa Romeo Stelvio (630)(2017->) Veloce Ti Q4

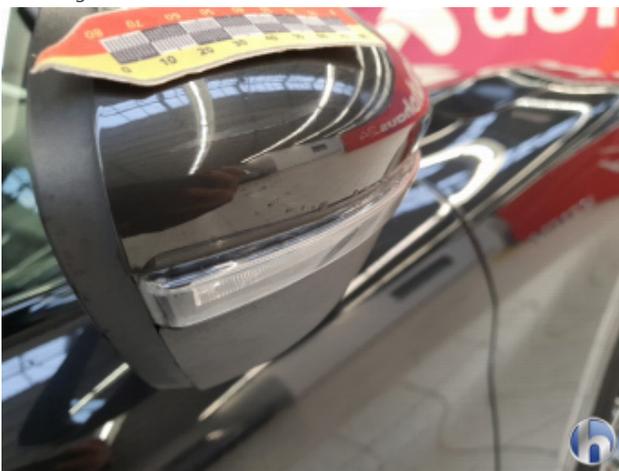
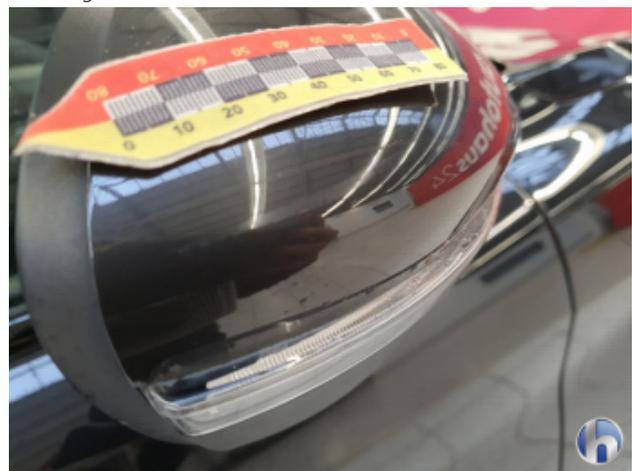
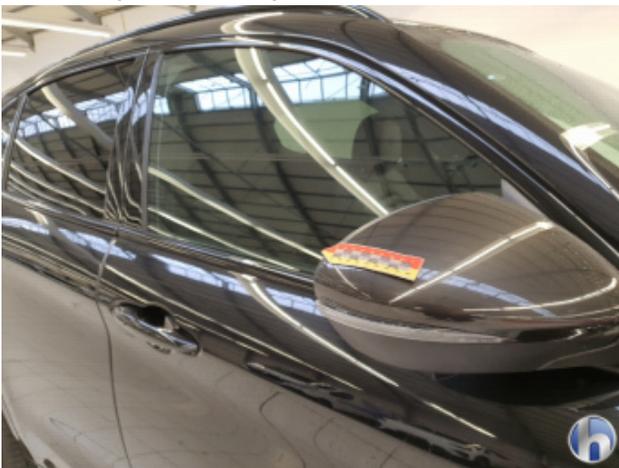
Bauteil	Schaden	Rep.-Art
1.	Außenspiegel Gehäuse - Rechts	Gebrauchsspuren	Ohne Reparatur
2.	Seitenwand - Hinten - Rechts	Gebrauchsspuren	Ohne Reparatur

1. Außenspiegel Gehäuse - Rechts
Gebrauchsspuren - Ohne Reparatur

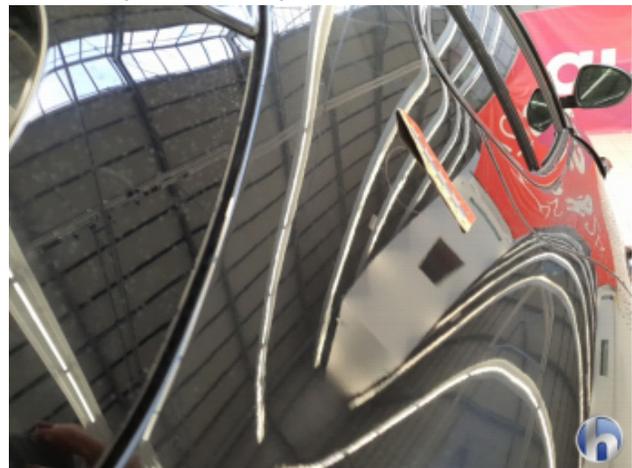
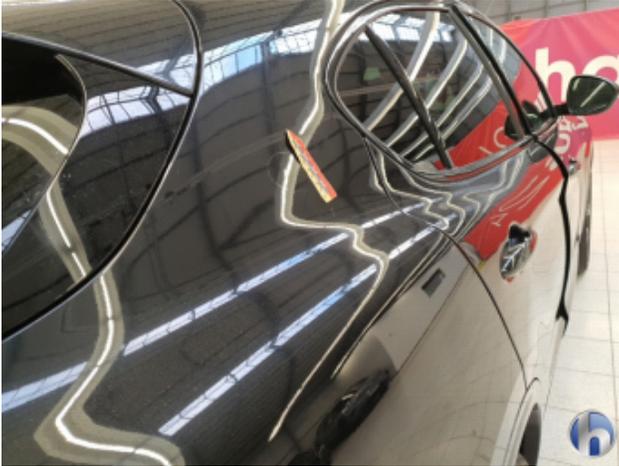
2. Seitenwand - Hinten - Rechts
Gebrauchsspuren - Ohne Reparatur
