WBA31BN080CL56058

Zustandsbericht

Date d'inspection: 27 déc. 2024
Numéro de protocole: 37705712
Date de livraison: 30 déc. 2024

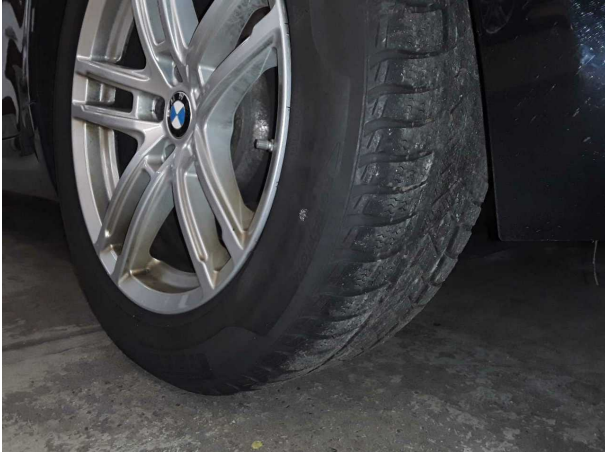
Essieu	Taille du pneu	Constructeur	Type de pneu	Profondeur du profil	Apte à la circulation	Homologation
1	225/55 R17 97H	Pirelli	Pneus hiver	5mm - 5mm	OK	
2	225/55 R17 97H	Pirelli	Pneus hiver	3mm - 3mm	Non OK

Domage #1: Roue / Pneumatiques: Pneumatiques droite - Usé - Pas de moins-value

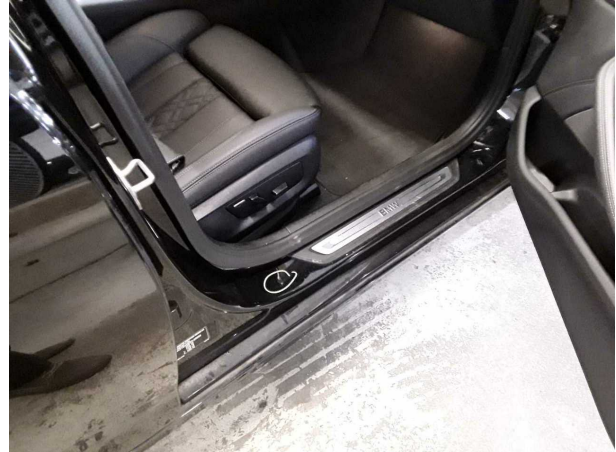
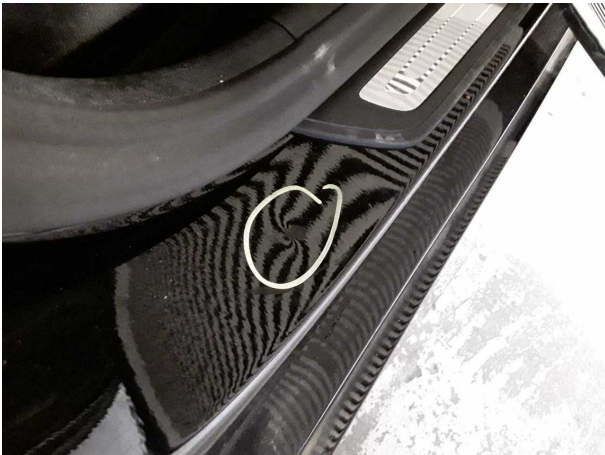
Domage #2: Seuil droit: Accès - bosse(s) - Bon travail de réparation

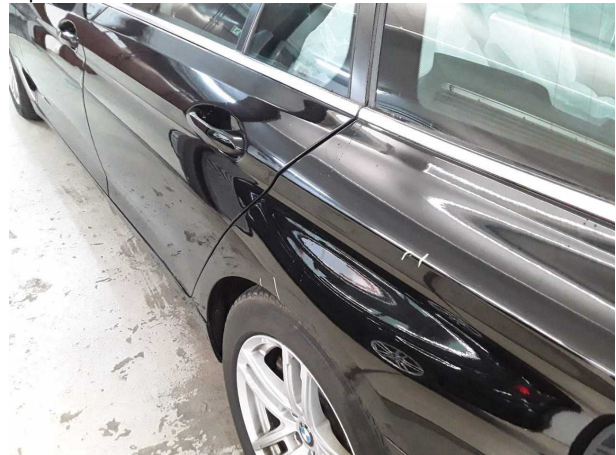
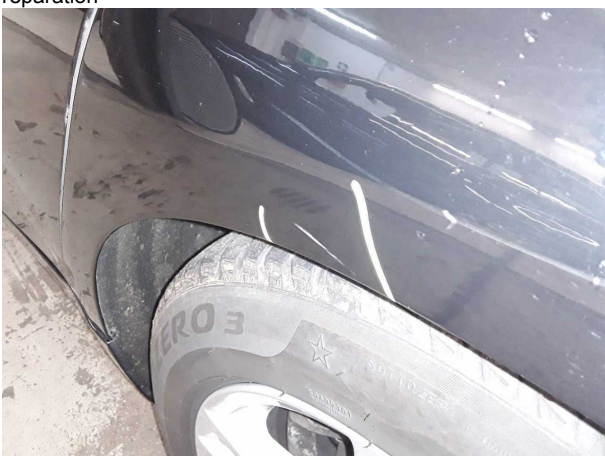
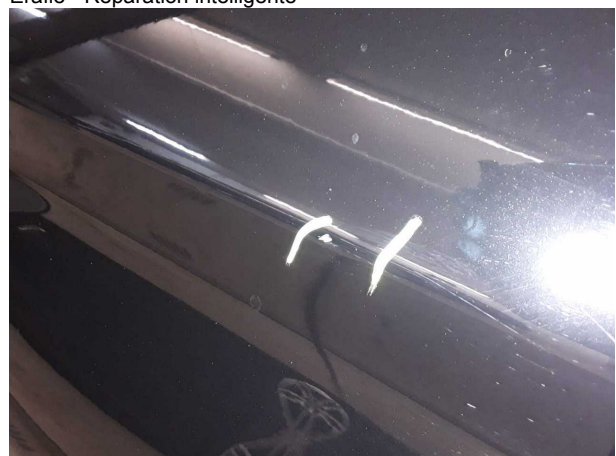
Domage #3: Panneau latéral arrière gauche: Paroi latérale - Eraflé - Réparation intelligente

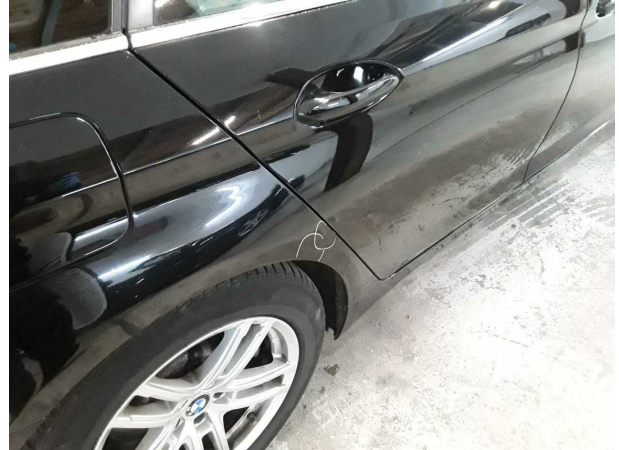
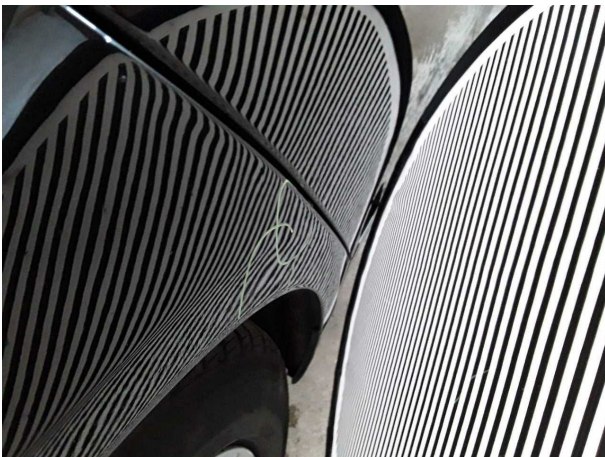
Dommmage #5: Panneau latéral arrière droit: Paroi latérale - bosse(s) - Bon travail de réparation

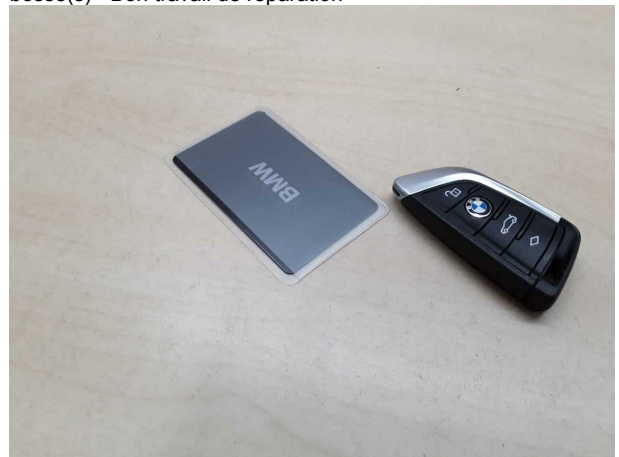
Dommmage #6: Equipement: Clé du véhicule (1 von 3 fehlt) - Remplacer

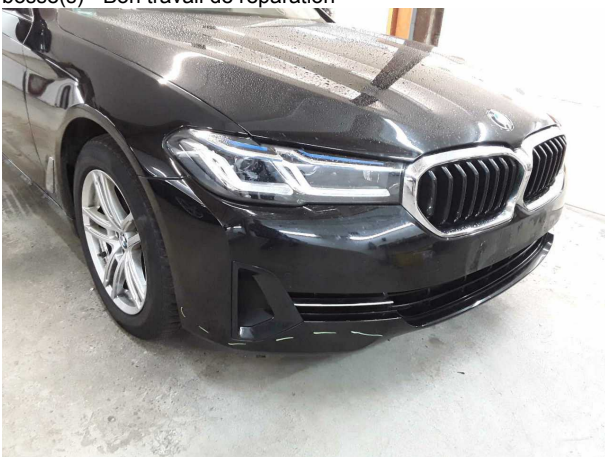
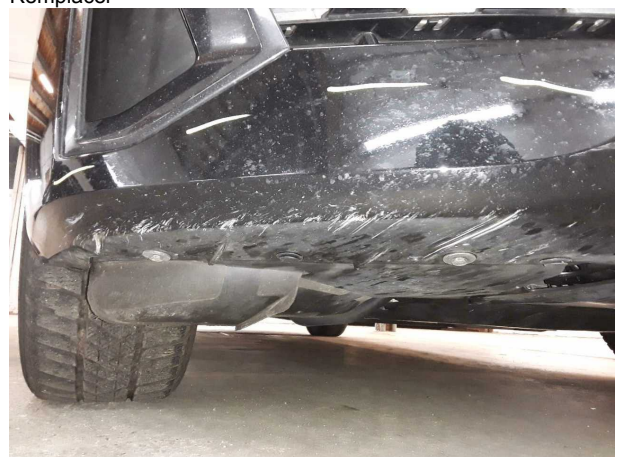
Dommmage #7: Pare-chocs avant: Pare-chocs avant - Eraflé - Réparation intelligente

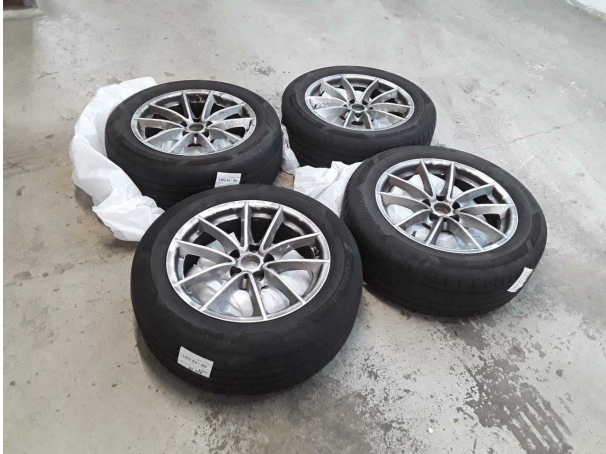
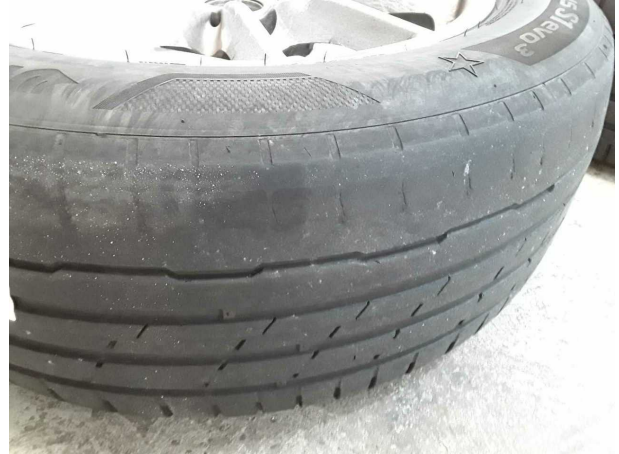
Essieu	Taille du pneu	Constructeur	Type de pneu	Profondeur du profil	Apte à la circulation	Homologation
1	225/55 R17 101Y	Hankook	Pneus été	4mm - 4mm	Non OK	
2	225/55 R17 101Y	Hankook	Pneus été	3mm - 3mm	Non OK

Domage #8: 2e Jeu de roues: Jeu de pneus complet (Seitlich abgefahren) - Usé - Remplacer

Domage #8: 2e Jeu de roues: Jeu de pneus complet (Seitli... abgefahren) - Usé - Remplacer

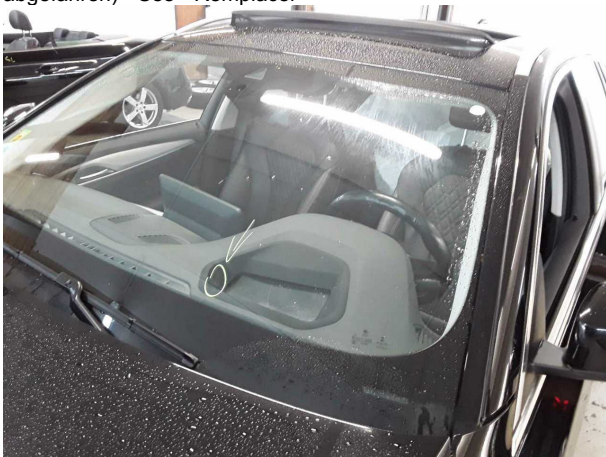
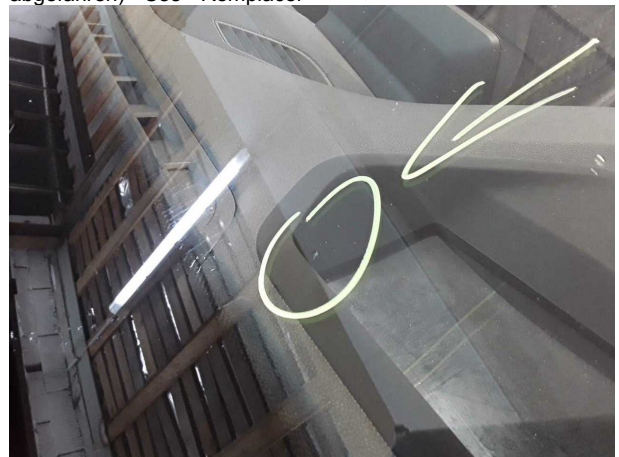
Domage #9: Vitrage: Pare-brise (Rissbildung) - Dommage causé par des cailloux - Remplacer

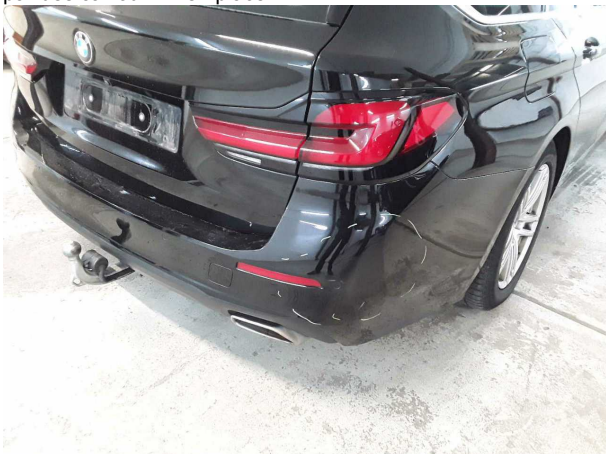
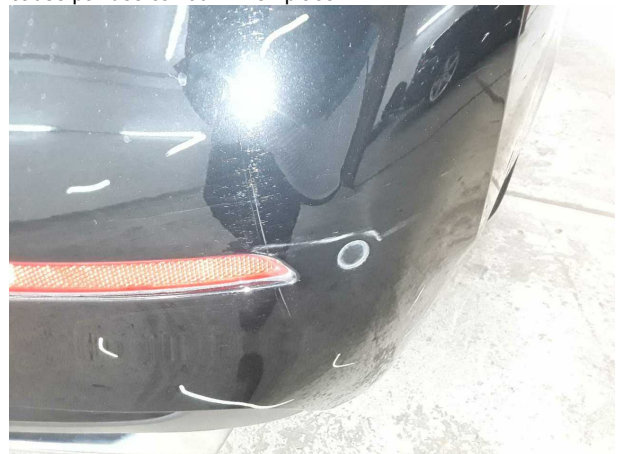
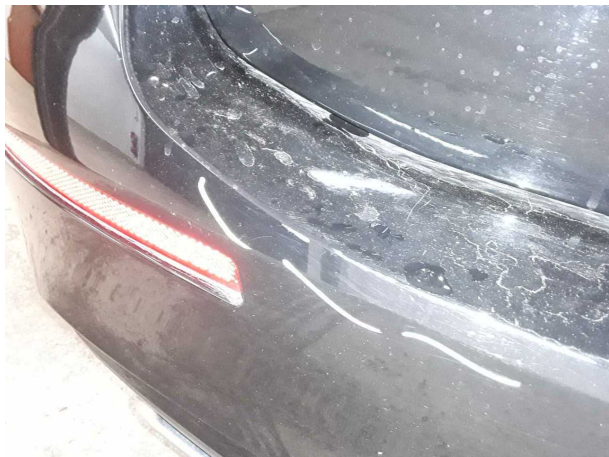
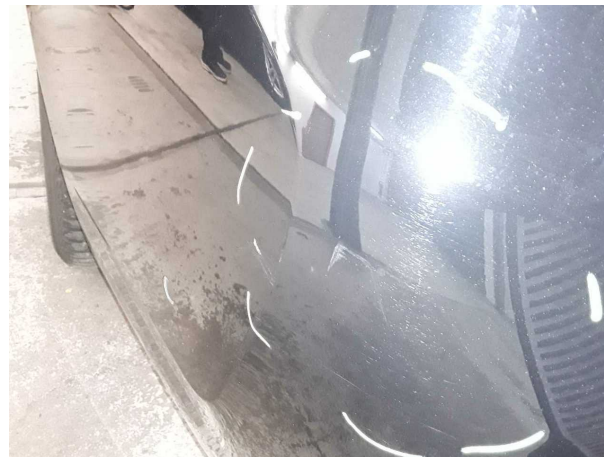
Domage #10: Pare-chocs arrière: Pare-chocs arrière - Erafilé - Réparer et repeindre

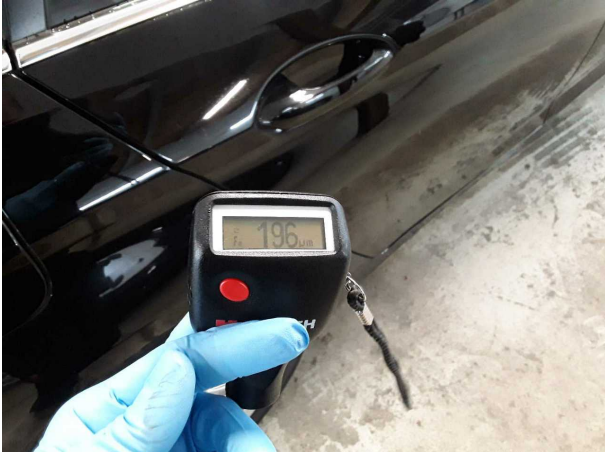
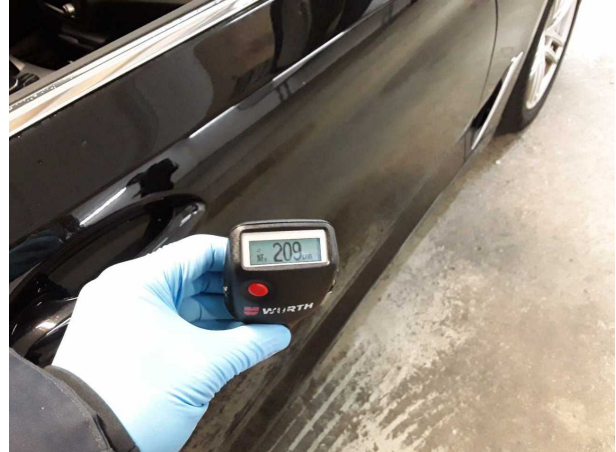
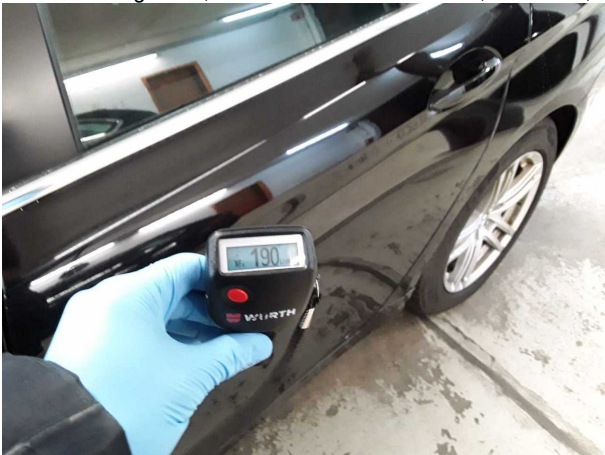
N°	Lieu
1	Garde-boue droit, Seuil droit, Panneau latéral arrière gauche, Panneau latéral arrière droit, Porte ArG, Porte ArD, Porte AvD, Effectué de manière professionnelle

Remises en peinture 1: Garde-boue droit, Seuil droit, Panneau latéral arrière gauche, Panneau latéral arrière droit, Porte ArG,
