Wertgutachten

| Besichtigungsort | 36272 Niederaula, Industriestraße 11 |

| Fahrzeugident.-Nr. | WF0FXTTGFJS40108 | | |
| Typ / Verkaufsbez. | Transit 2.0 TDCI 350 L3 Trend | Laufleistung abgelesen | 141.517 km |

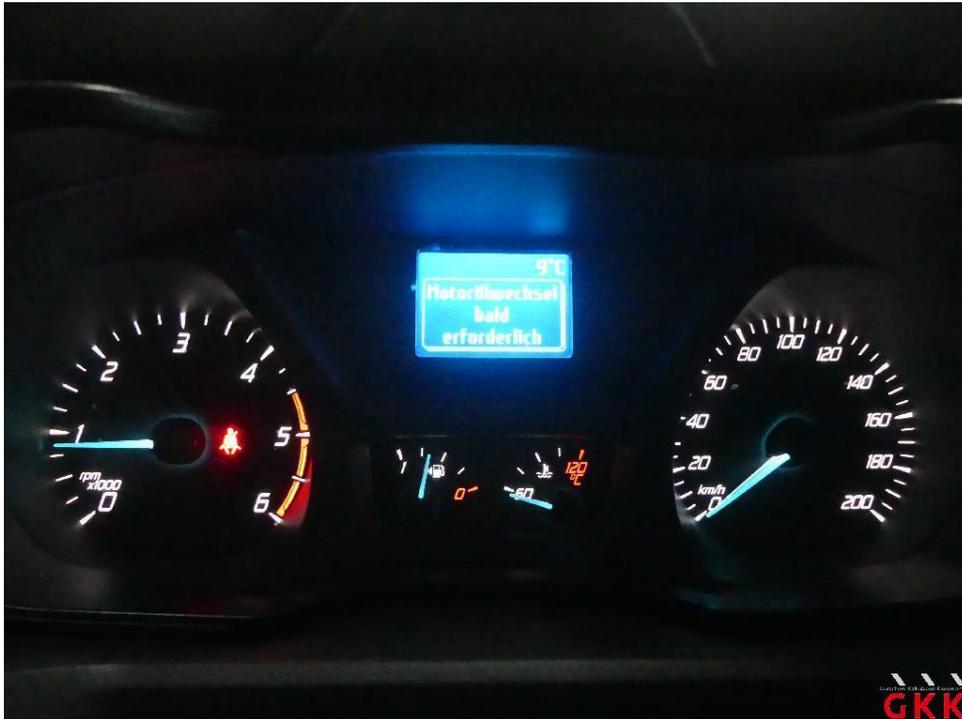
Bild 17 Inspektion groß, Transporter, fällig, durchführen

| Wertbeeinflussende Faktoren | | |
|--|---|---|
| Inspektion groß Transporter, fällig, durchführen (Bild 16, Bild 17) | 750,37 € | 750,37 € |

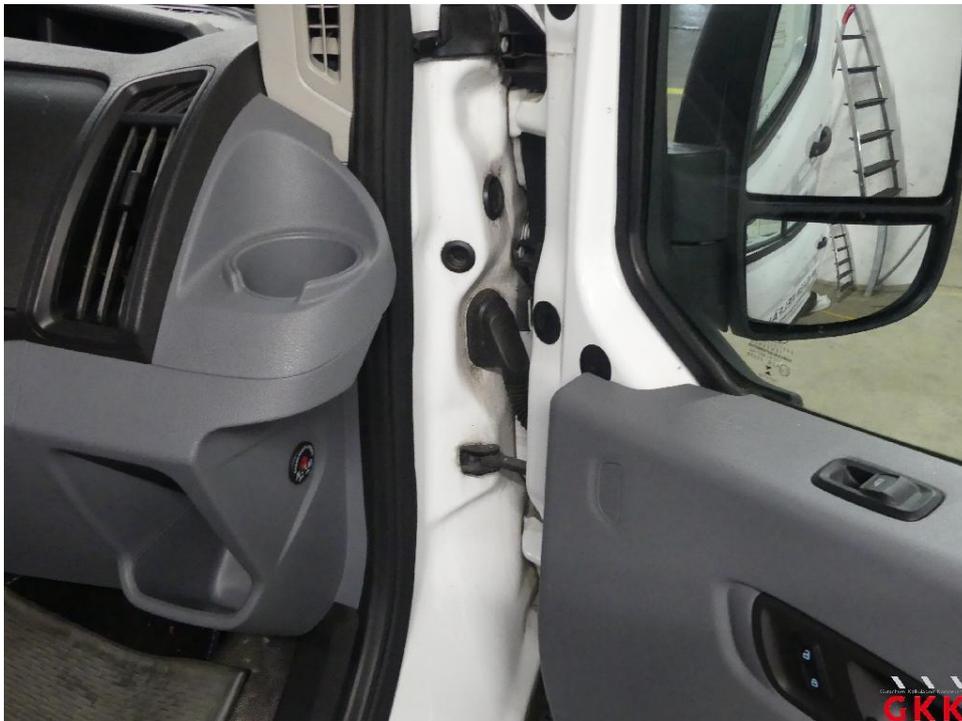
Bild 18 Tür vorne rechts, Fangband / Feststeller, untypische Geräusche, ersetzen

| Wertbeeinflussende Faktoren | | |
|--|---|---|
| Tür vorne rechts Fangband / Feststeller, untypische Geräusche, ersetzen (Bild 18, Bild 19) | 94,38 € | 33,03 € |

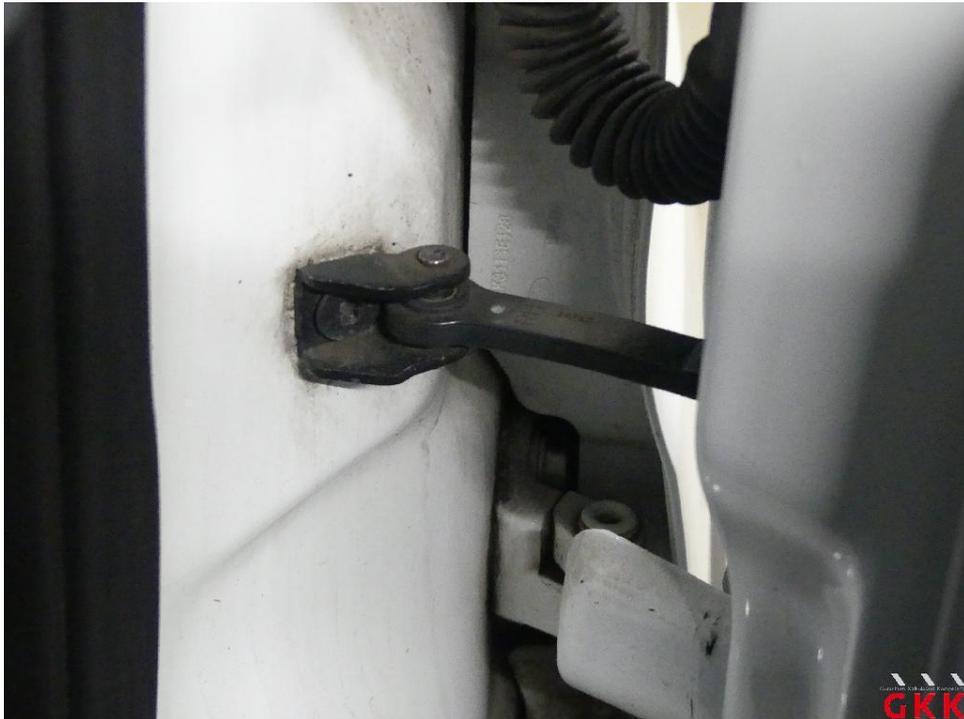
Bild 19 Tür vorne rechts, Fangband / Feststeller, untypische Geräusche, ersetzen

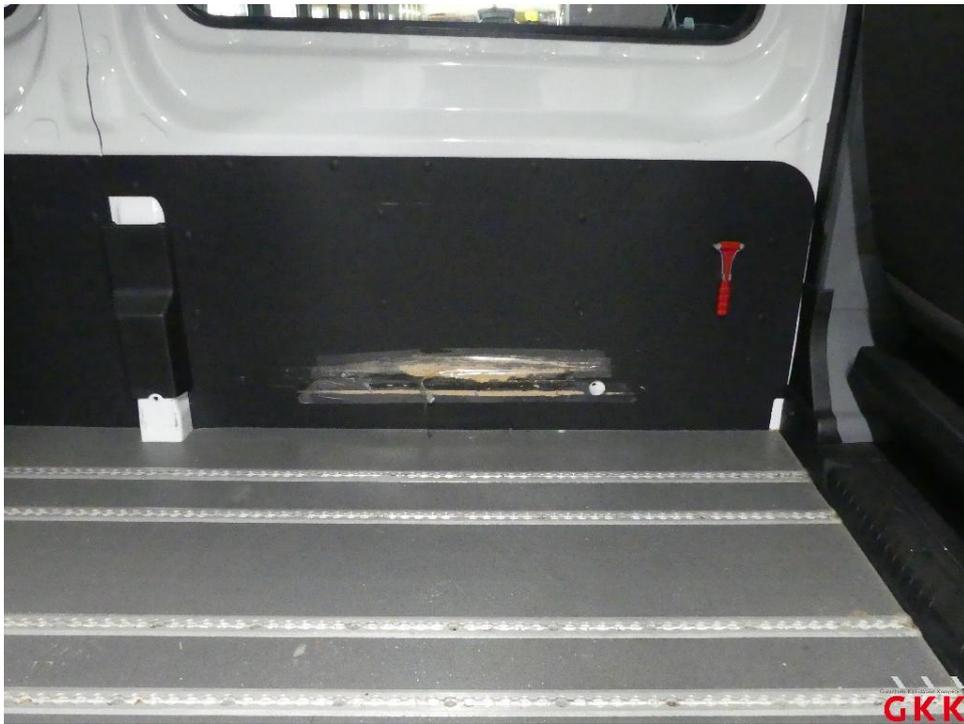
Bild 20 Laderaum, Abdeckung, beschädigt, ersetzen

| Wertbeeinflussende Faktoren | | |
|--|---|---|
| Laderaum Abdeckung, beschädigt, ersetzen (Bild 20, Bild 21) | 267,52 € | 93,63 € |

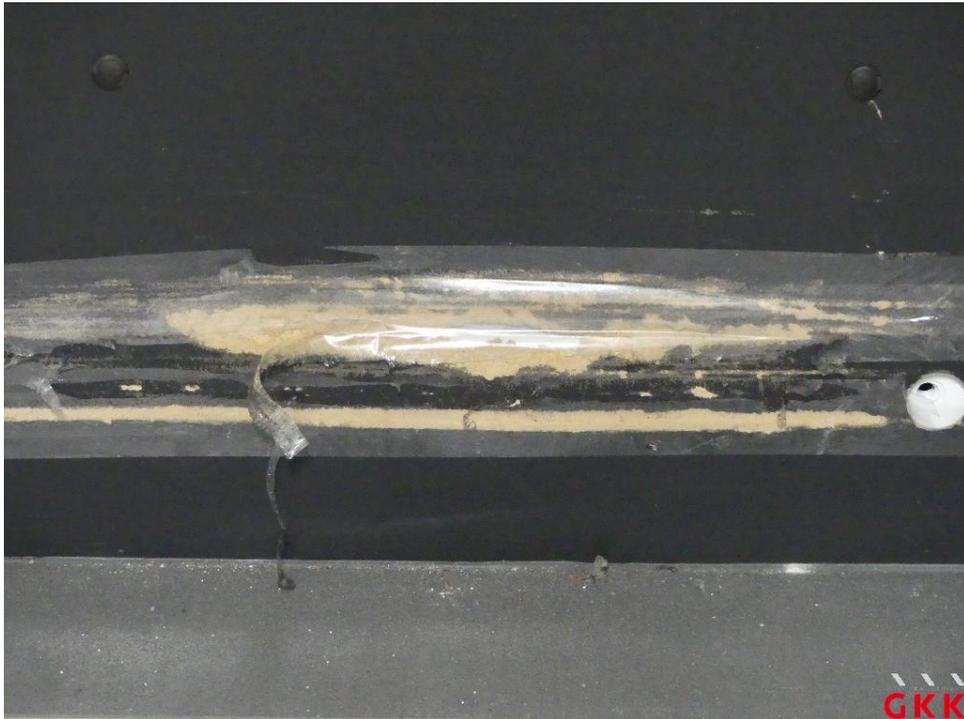
Bild 21 Laderaum, Abdeckung, beschädigt, ersetzen

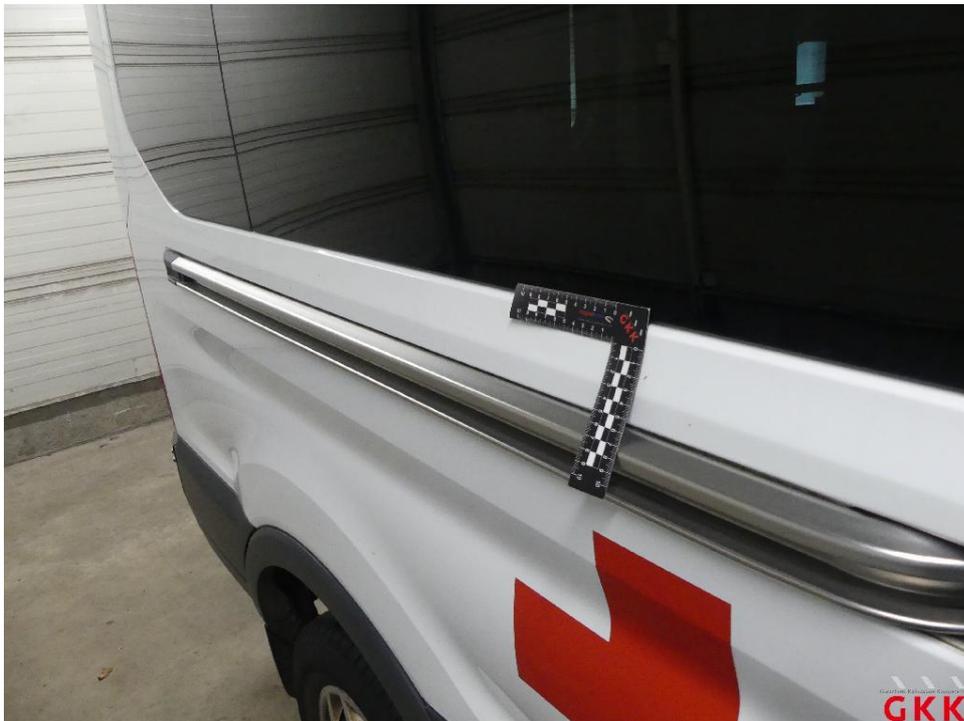
Bild 22 Seitenwand rechts, beschädigt, instand setzen - lackieren

| Wertbeeinflussende Faktoren | | |
|--|---|---|
| Seitenwand rechts, beschädigt, instand setzen - lackieren (Bild 22, Bild 23, Bild 24) | 1077,20 € | 499,71 € |

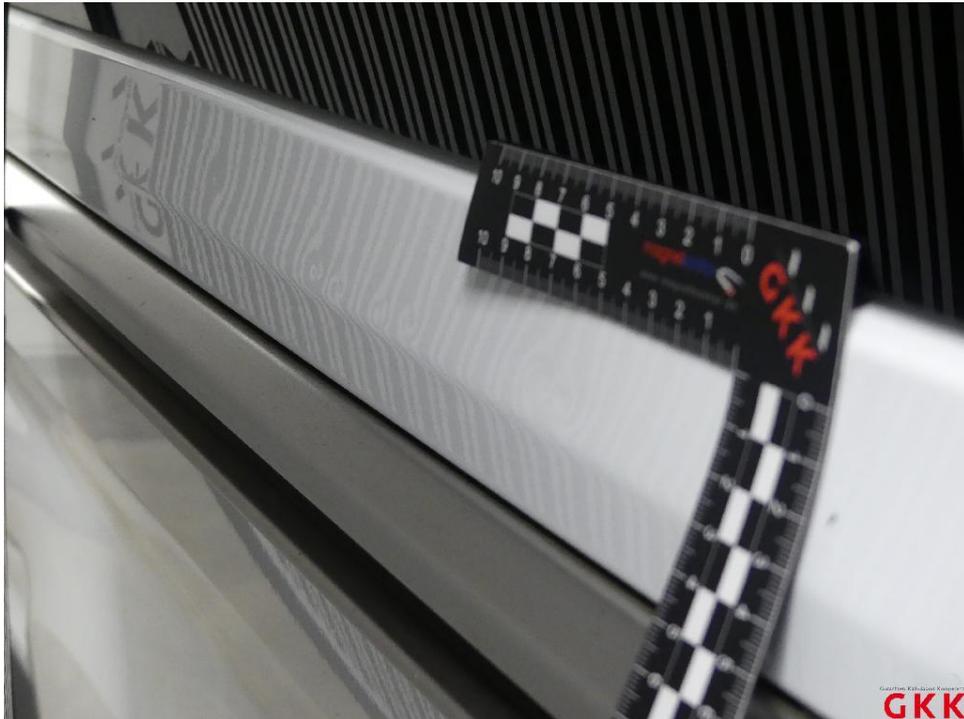
Bild 23 Seitenwand rechts, beschädigt, instand setzen - lackieren

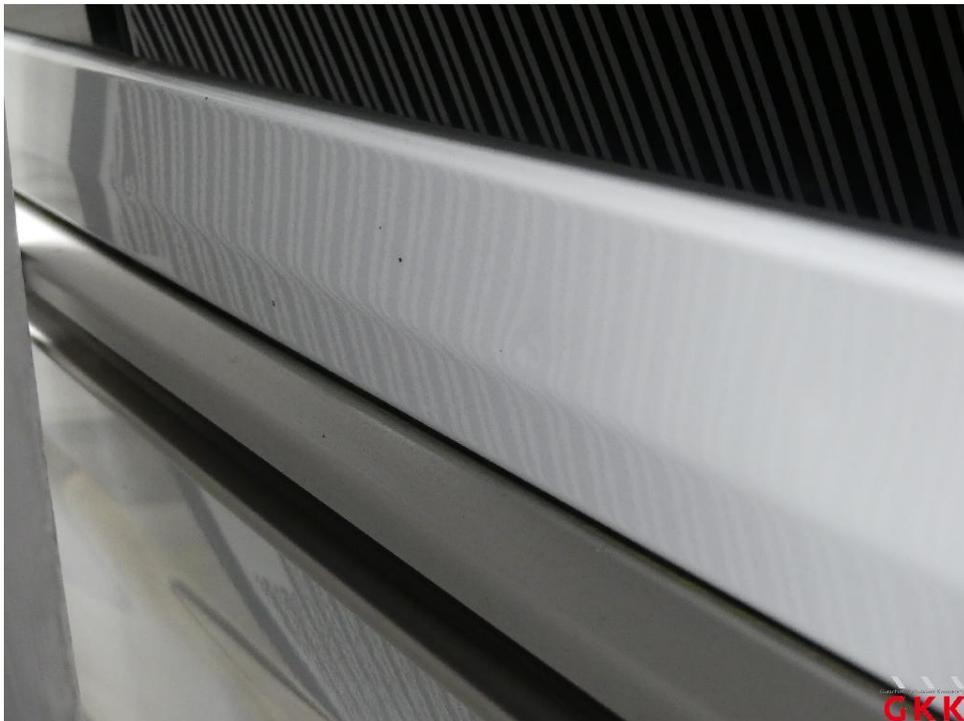
Bild 24 Seitenwand rechts, beschädigt, instand setzen - lackieren

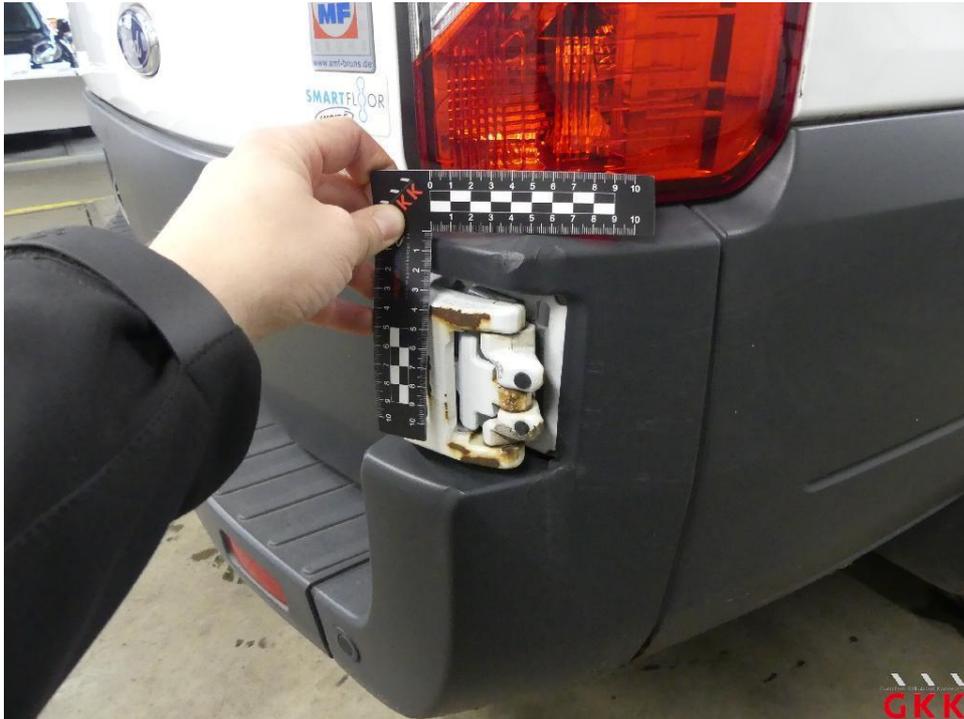
Bild 25 Stoßfänger hinten, Ecke rechts -unlackiert-, gerissen, ersetzen

| Wertbeeinflussende Faktoren | | |
|--|---|---|
| Stoßfänger hinten Ecke rechts -unlackiert-, gerissen, ersetzen (Bild 25, Bild 26, Bild 27) | 163,19 € | 57,12 € |

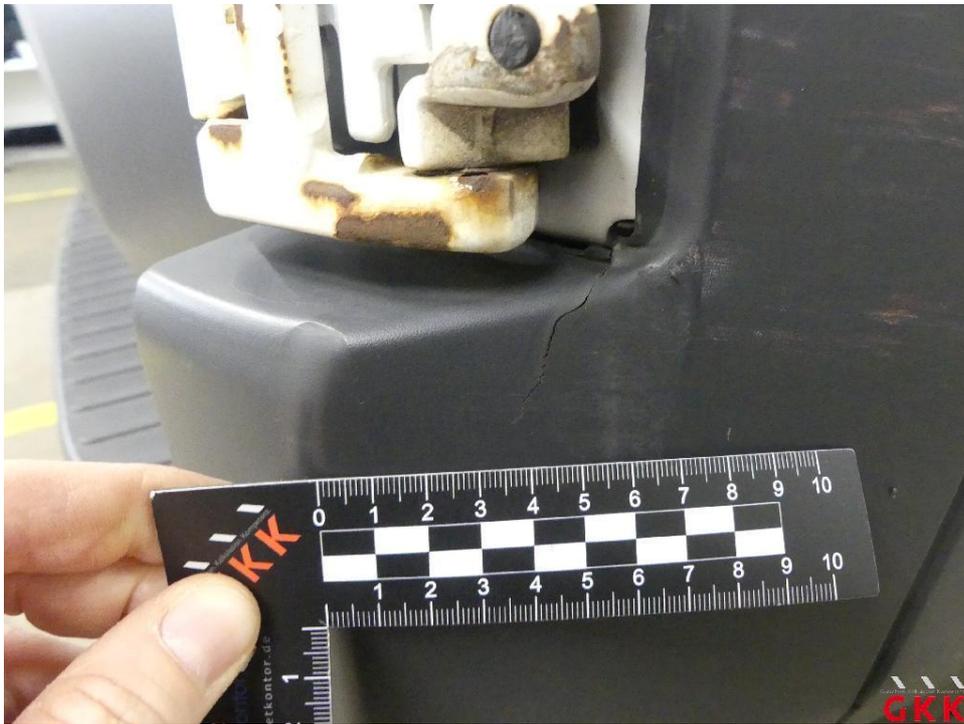
Bild 26 Stoßfänger hinten, Ecke rechts -unlackiert-, gerissen, ersetzen

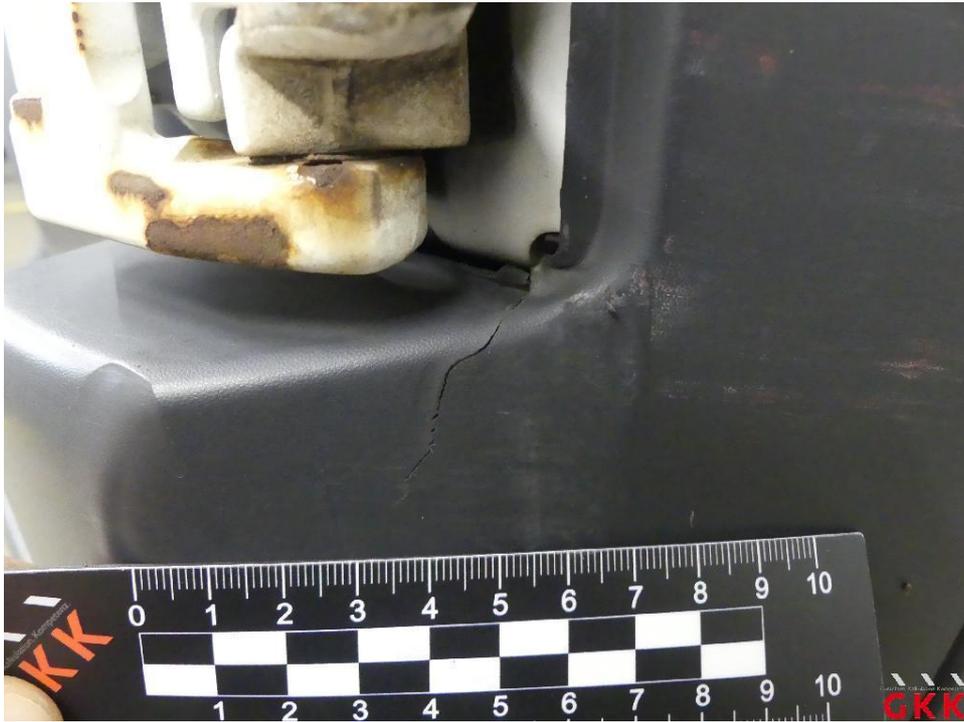
Bild 27 Stoßfänger hinten, Ecke rechts -unlackiert-, gerissen, ersetzen

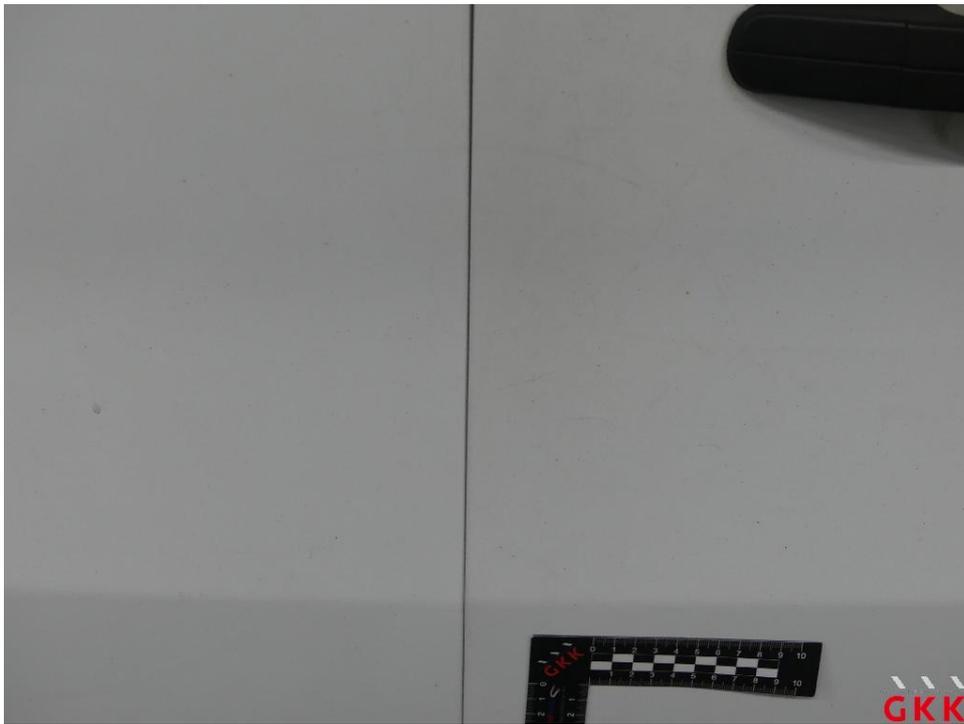
Bild 28 Hecktür rechts, Spaltmaß fehlerhaft, instand setzen

| Wertbeeinflussende Faktoren | | |
|--|---|---|
| Hecktür rechts, Spaltmaß fehlerhaft, instand setzen (Bild 28, Bild 29, Bild 30) | 62,92 € | 62,92 € |

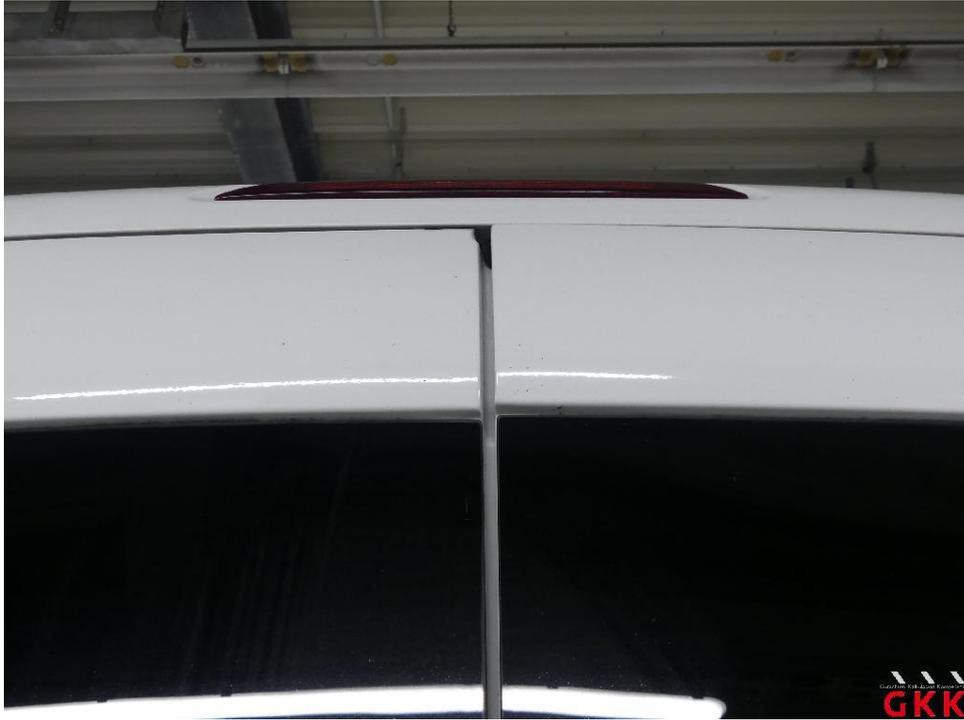
Bild 29 Hecktür rechts, Spaltmaß fehlerhaft, instand setzen

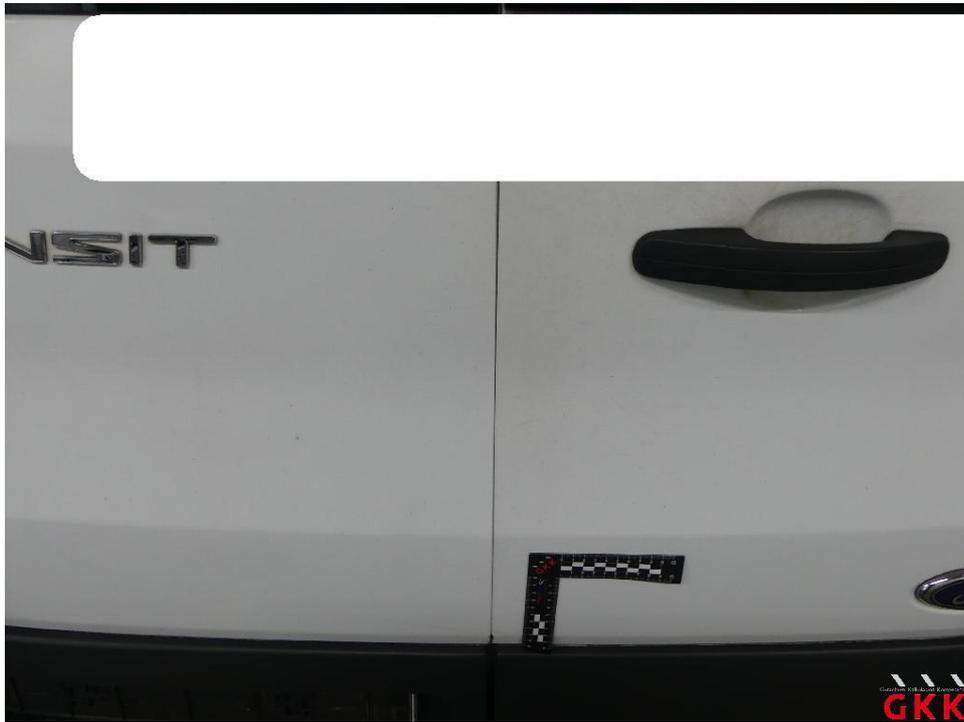
Bild 30 Hecktür rechts, Spaltmaß fehlerhaft, instand setzen

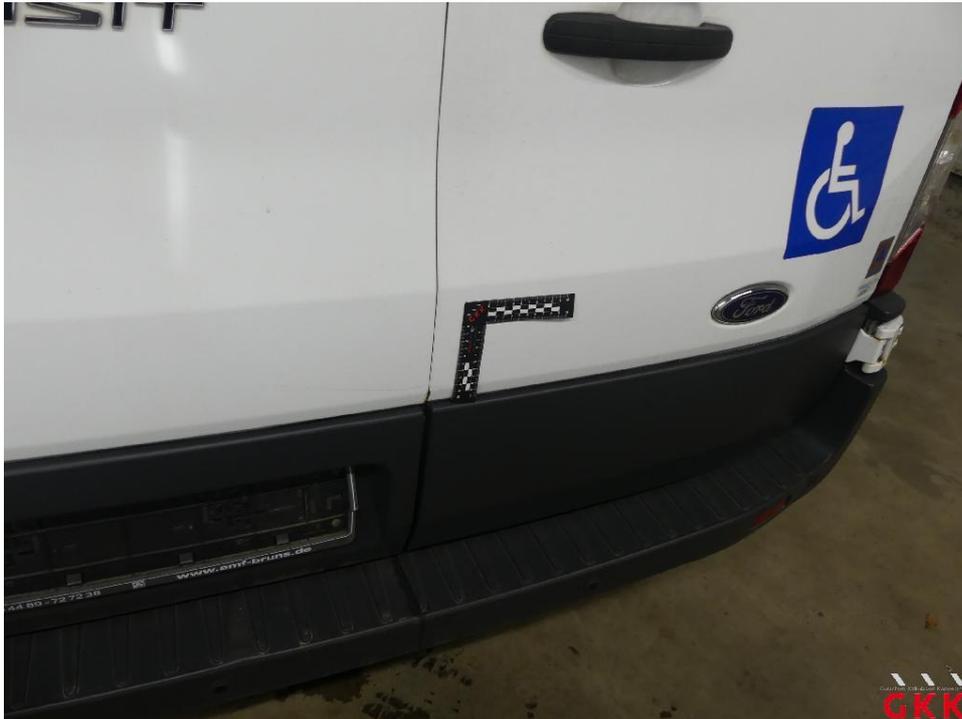
Bild 31 Hecktür rechts, korrodiert, instand setzen - lackieren

| Wertbeeinflussende Faktoren | | |
|--|---|---|
| Hecktür rechts, korrodiert, instand setzen - lackieren (Bild 31, Bild 32, Bild 33) | 675,56 € | 277,34 € |

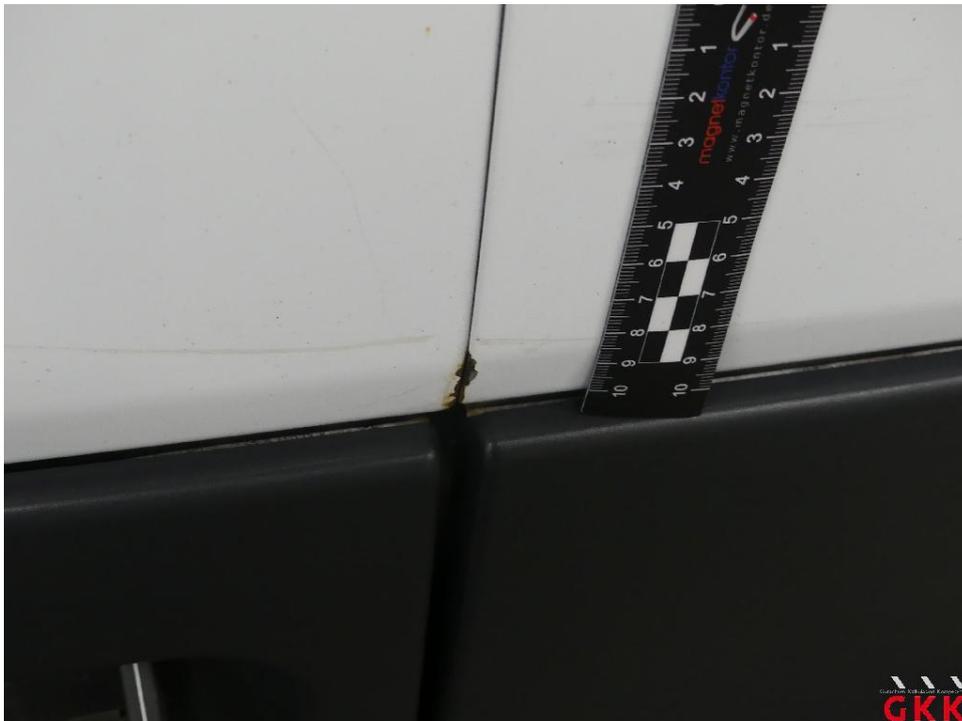
Bild 32 Hecktür rechts, korrodiert, instand setzen - lackieren

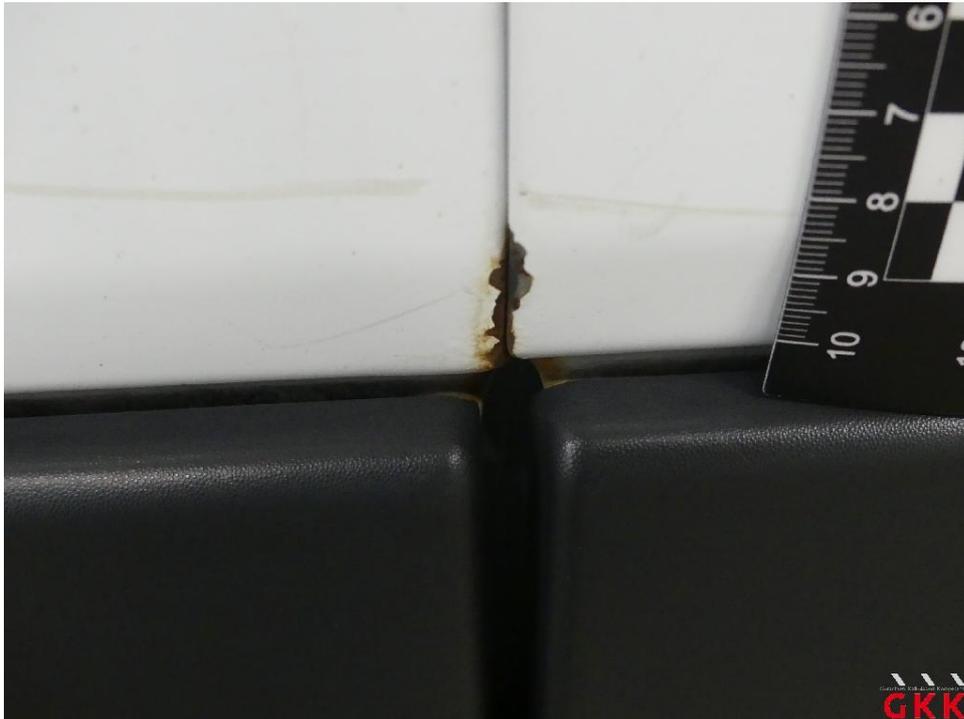
Bild 33 Hecktür rechts, korrodiert, instand setzen - lackieren

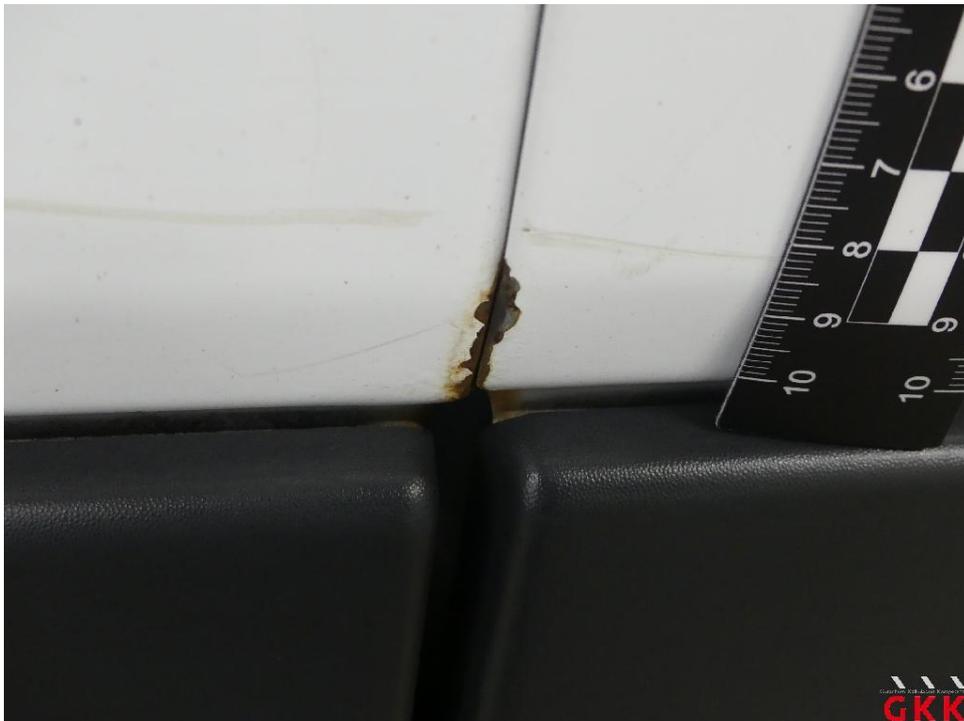
Bild 34 Hecktür links, korrodiert, instand setzen - lackieren

| Wertbeeinflussende Faktoren | | |
|--|---|---|
| Hecktür links, korrodiert, instand setzen - lackieren (Bild 34, Bild 35, Bild 36) | 698,95 € | 285,53 € |

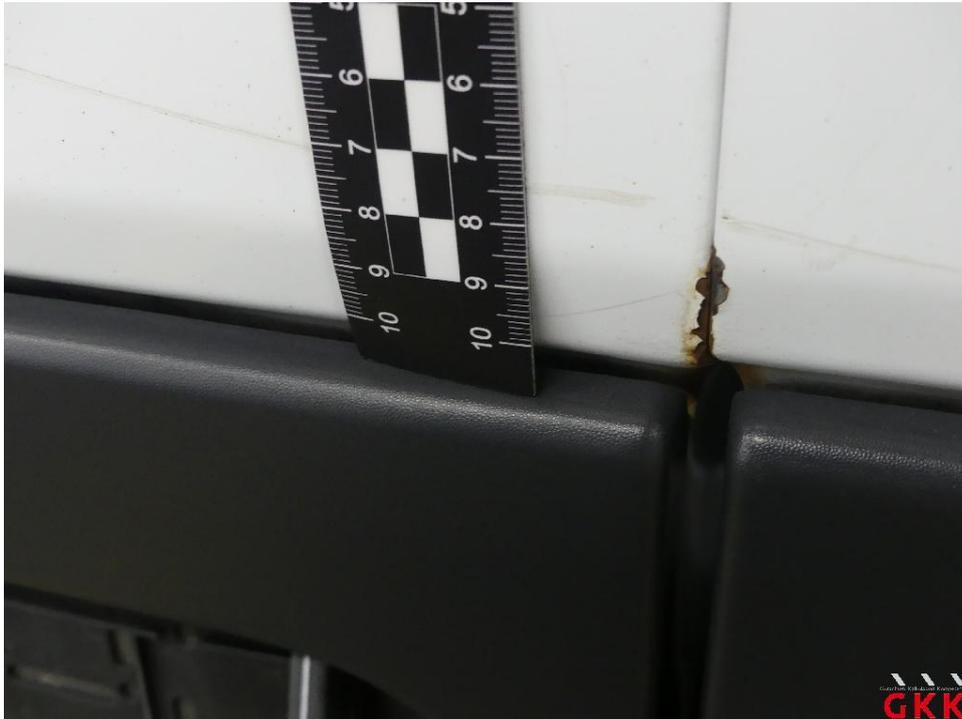
Bild 35 Hecktür links, korrodiert, instand setzen - lackieren

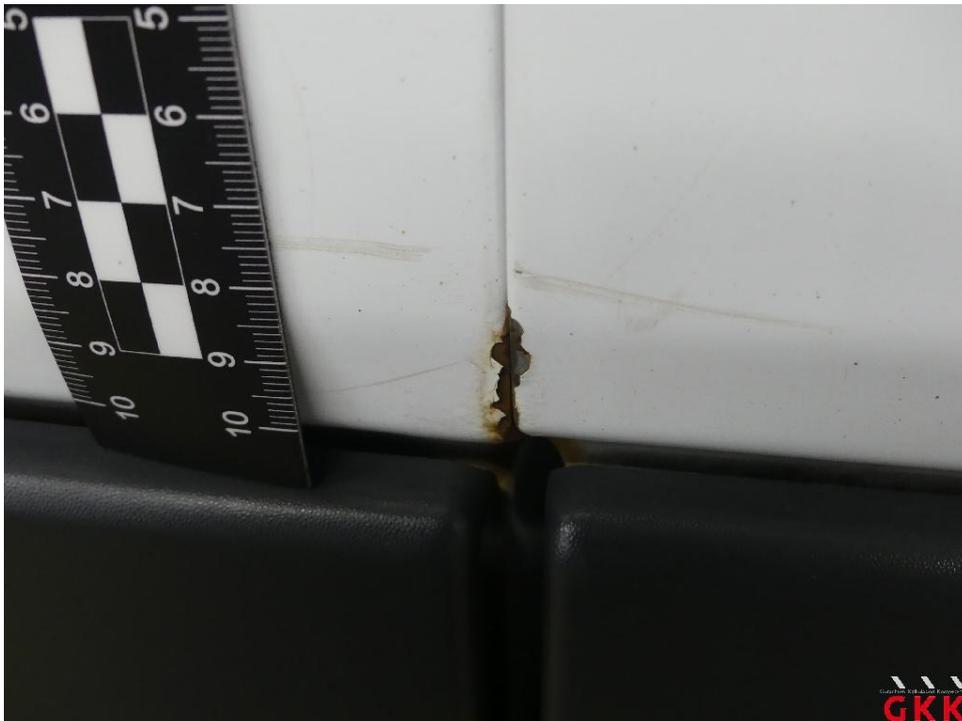
Bild 36 Hecktür links, korrodiert, instand setzen - lackieren
