Wertgutachten

Ihr Auftrag vom	10.12.2024 durch Raiffeisen-Impuls Fuhrparkmanagement, GmbH & Co. KG
Besichtigungsort	36272 Niederaula, Industriestraße 11
Besichtigungsdatum	12.12.2024
Referenznummern	0002040860

Fahrzeugident.-Nr.	WBA71AB0405R80928		
Fahrzeugart	PKW - SUV / Geländewagen	Farbton / Lackart	Mineralgrau / Metallic
Hersteller	BMW	Nächste HU	07/2025
Typ / Verkaufsbez.	X1 xDrive 25e Advantage	Laufleistung abgelesen	124.059 km
Erstzulassung	18.06.2020	Emissionsklasse	Euro 6
Getriebe / Gänge	Automatik / 6	Sitzplätze / Türen	5 / 5
Achsen / angetrieben	2 / 2	Anzahl Besitzer	unbekannt
Motorart	Hybridantrieb / Benzin / Elektro	Hubraum / Nennleistung	1.998 ccm / 162 KW
Dauerleistung		Max. Leistung	
Ladestecker		Batteriekapazität	
Antriebsart	Allradantrieb

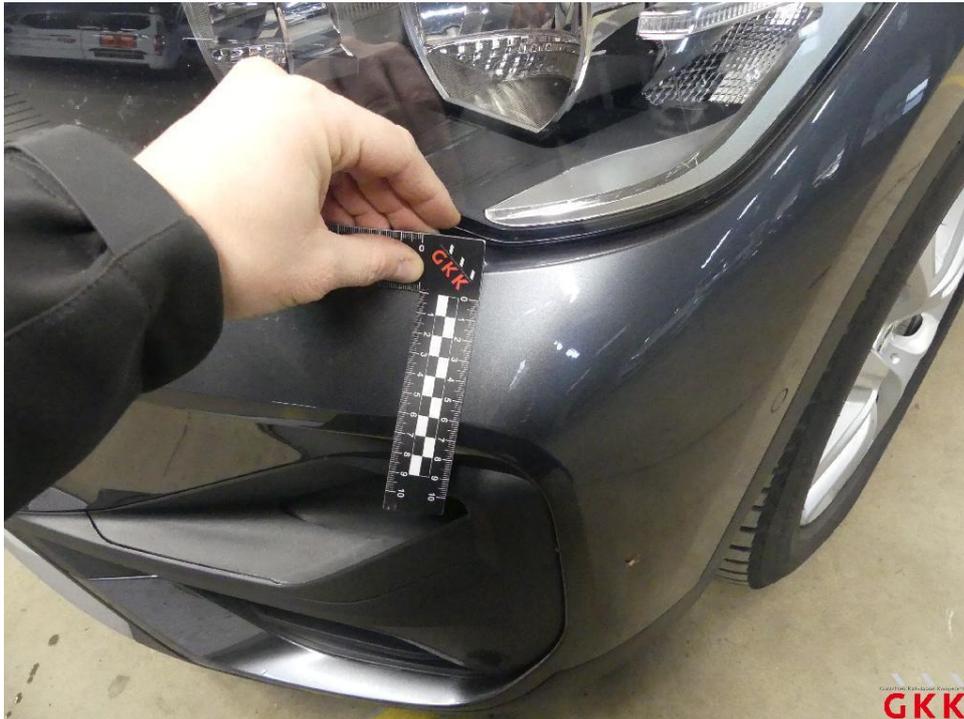
Bild 15 Stoßfänger vorne, Verkleidung -lackiert-, verkratzt, Smartrepair

Wertbeeinflussende Faktoren		
Front (Angaben ohne MwSt.)	Reparaturkosten	MW
Stoßfänger vorne Verkleidung -lackiert-, verkratzt, Smartrepair (Bild 15, Bild 16, Bild 17)	80,00 €	80,00 €
Dach (Angaben ohne MwSt.)	Reparaturkosten	MW
Dach, Hagelschaden, kalt drücken (Bild 21, Bild 22, Bild 23, Bild 24, Bild 25)	377,52 €	377,52 €
Seite links (Angaben ohne MwSt.)	Reparaturkosten	MW
Tür vorne links Kante, verkratzt, Gebrauchsspur	0,00 €	0,00 €
Seite rechts (Angaben ohne MwSt.)	Reparaturkosten	MW
Tür vorne rechts Kante, verkratzt, auslegen, schleifen, polieren (Bild 18, Bild 19, Bild 20)	54,54 €	54,54 €
Heck (Angaben ohne MwSt.)	Reparaturkosten	MW
Heckklappe, beklebt, entkleben	20,00 €	20,00 €
Reifen, Felgen, Radkappen (Angaben ohne MwSt.)	Reparaturkosten	MW
LM-Rad hinten rechts, verkratzt, Smartrepair (Bild 26, Bild 27, Bild 28)	150,00 €	150,00 €
Ohne Zuordnung (Angaben ohne MwSt.)	Reparaturkosten	MW
Frontscheibe, Steinschlag, Gebrauchsspur	0,00 €	0,00 €

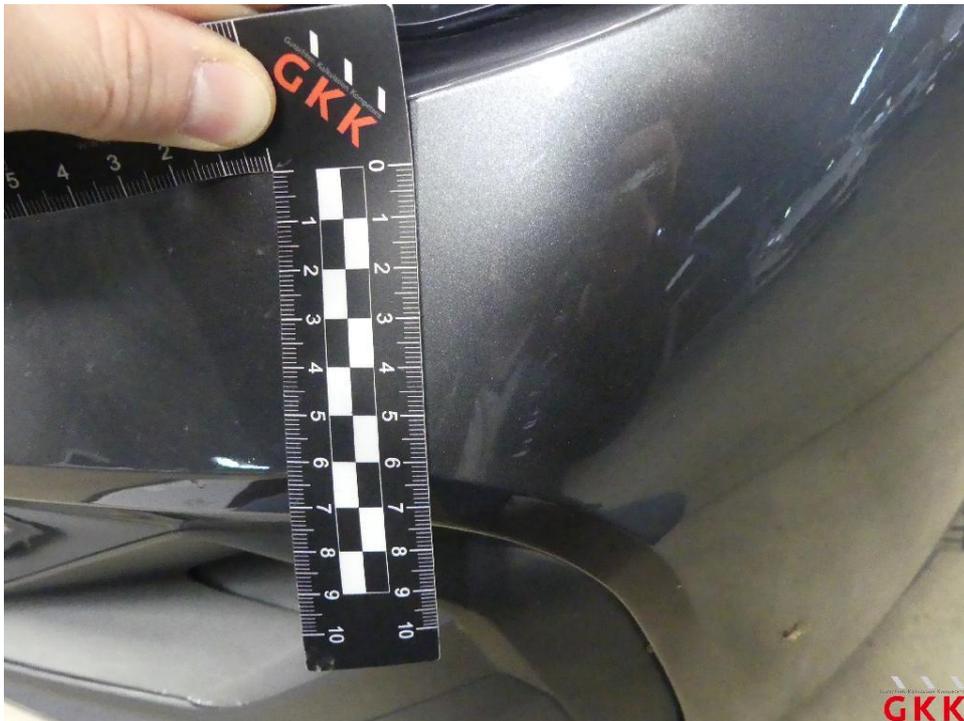
Bild 16 Stoßfänger vorne, Verkleidung -lackiert-, verkratzt, Smartrepair

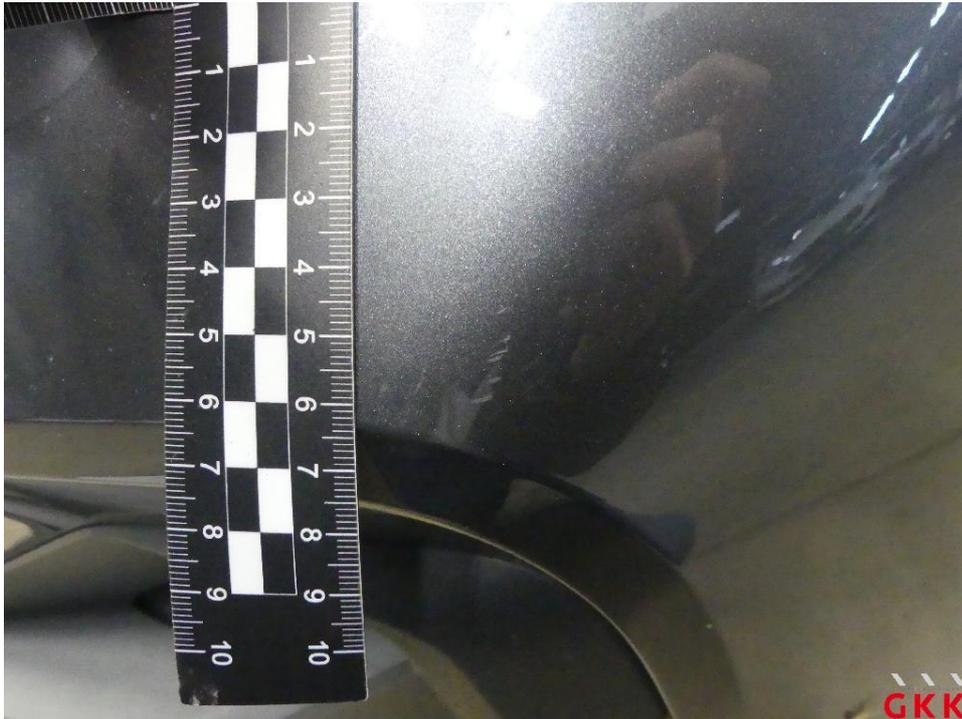
Bild 17 Stoßfänger vorne, Verkleidung -lackiert-, verkratzt, Smartrepair

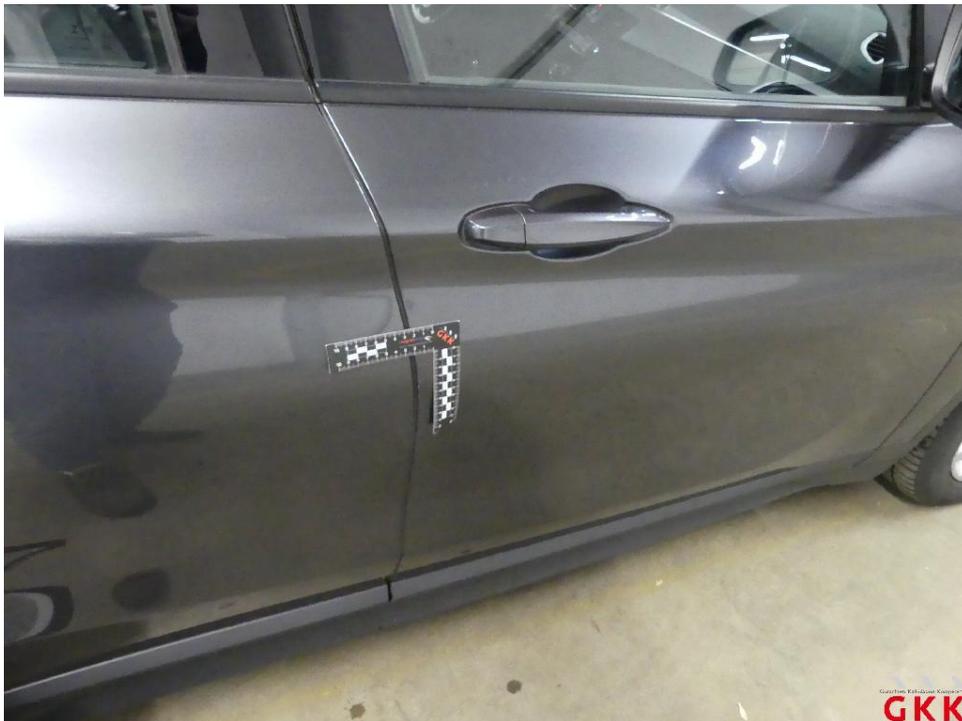
Bild 18 Tür vorne rechts, Kante, verkratzt, auslegen, schleifen, polieren

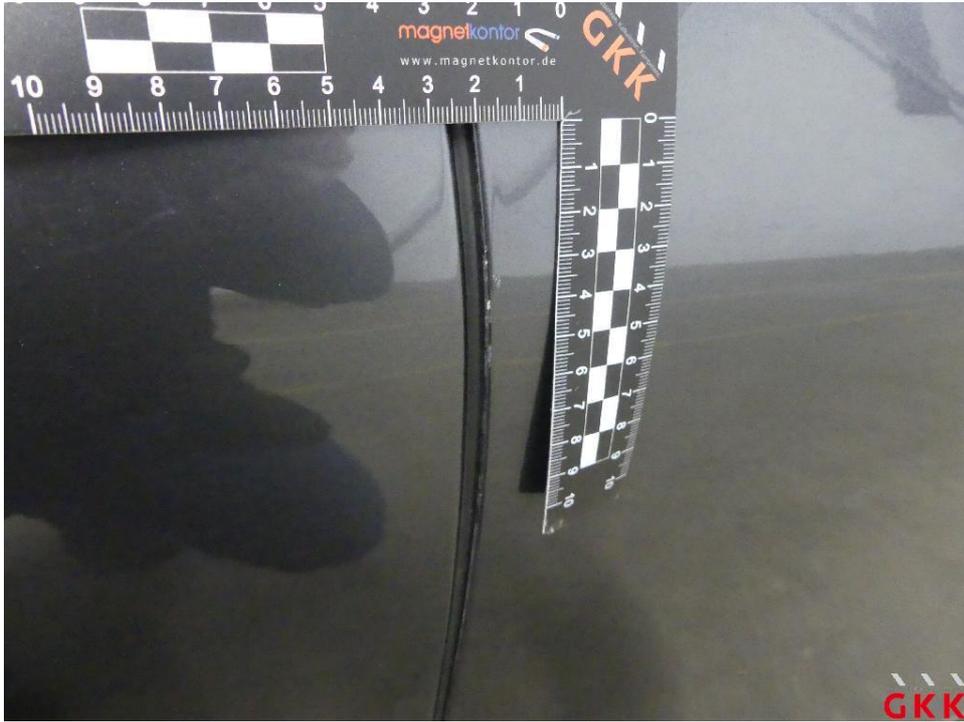
Bild 19 Tür vorne rechts, Kante, verkratzt, auslegen, schleifen, polieren

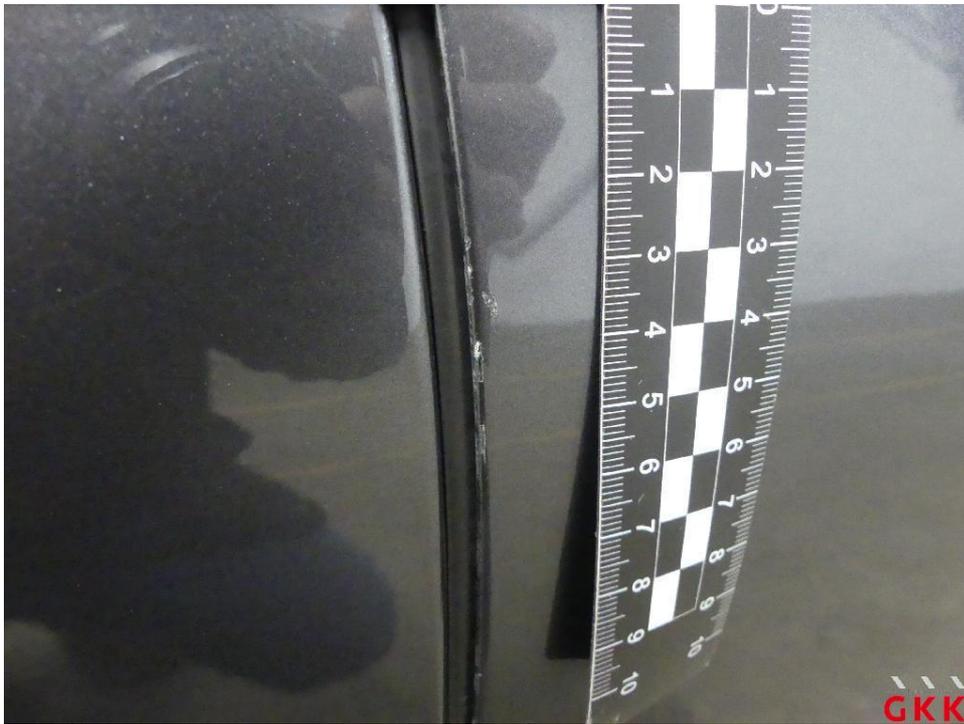
Bild 20 Tür vorne rechts, Kante, verkratzt, auslegen, schleifen, polieren

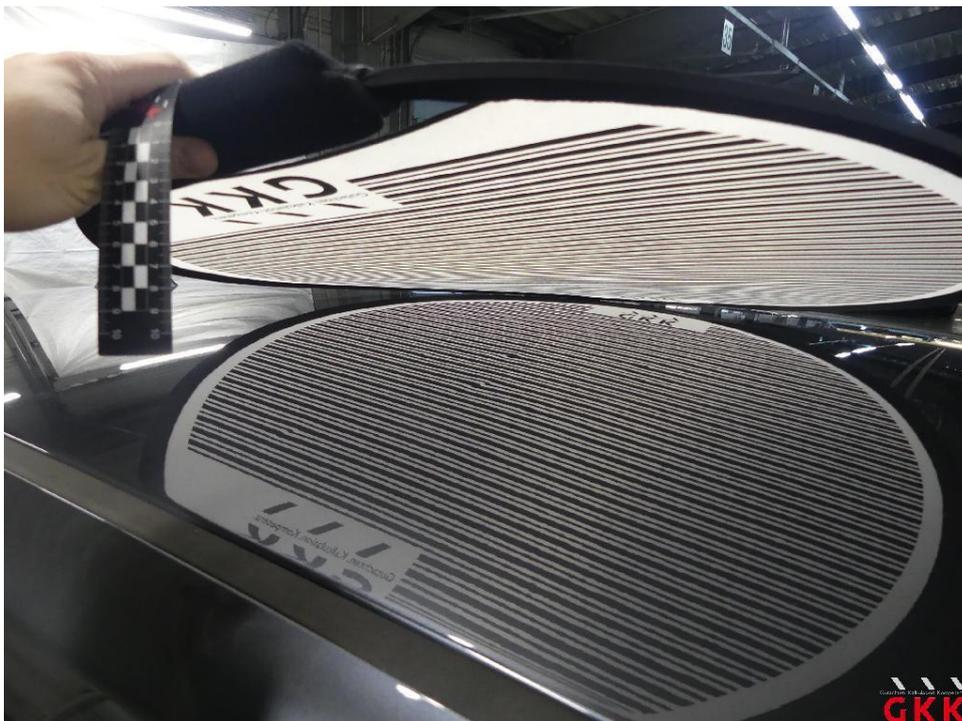
Bild 21 Dach, Hagelschaden, kalt drücken

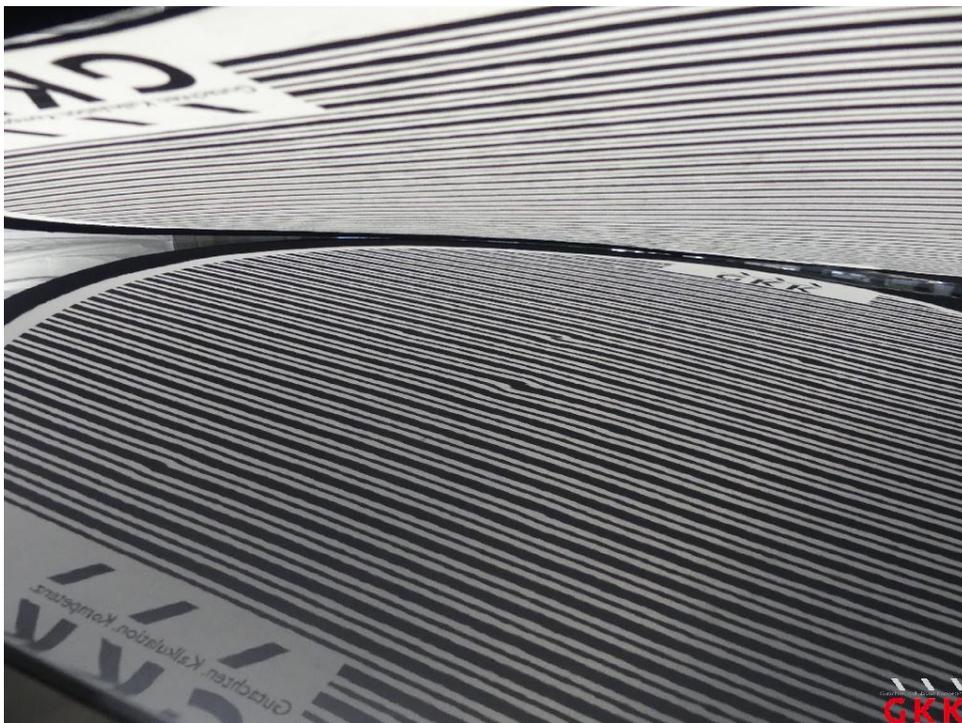
Bild 22 Dach, Hagelschaden, kalt drücken

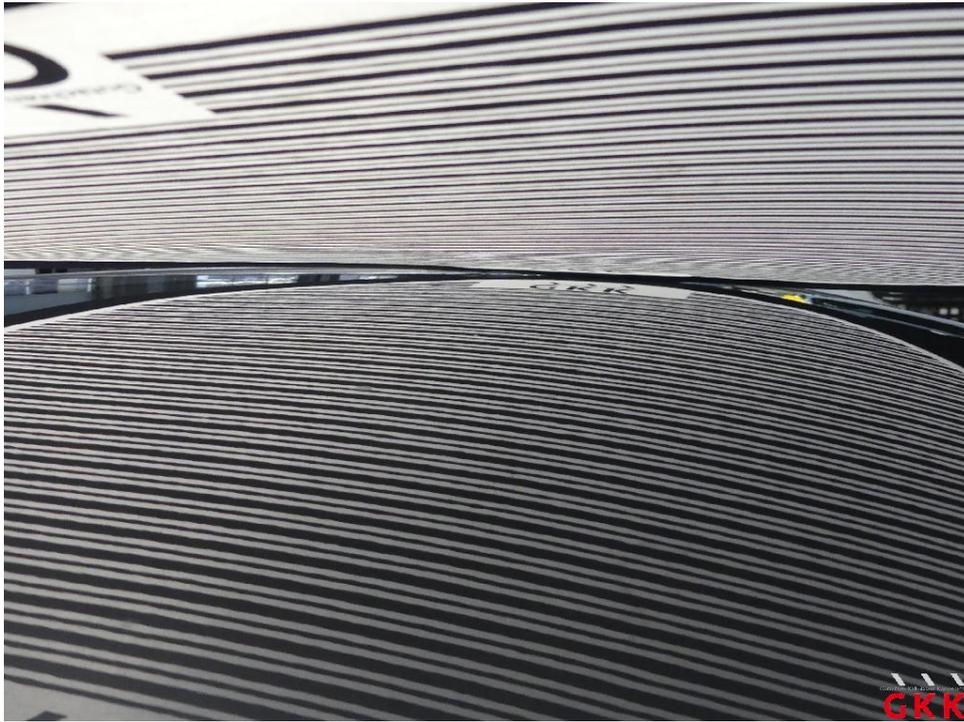
Bild 23 Dach, Hagelschaden, kalt drücken

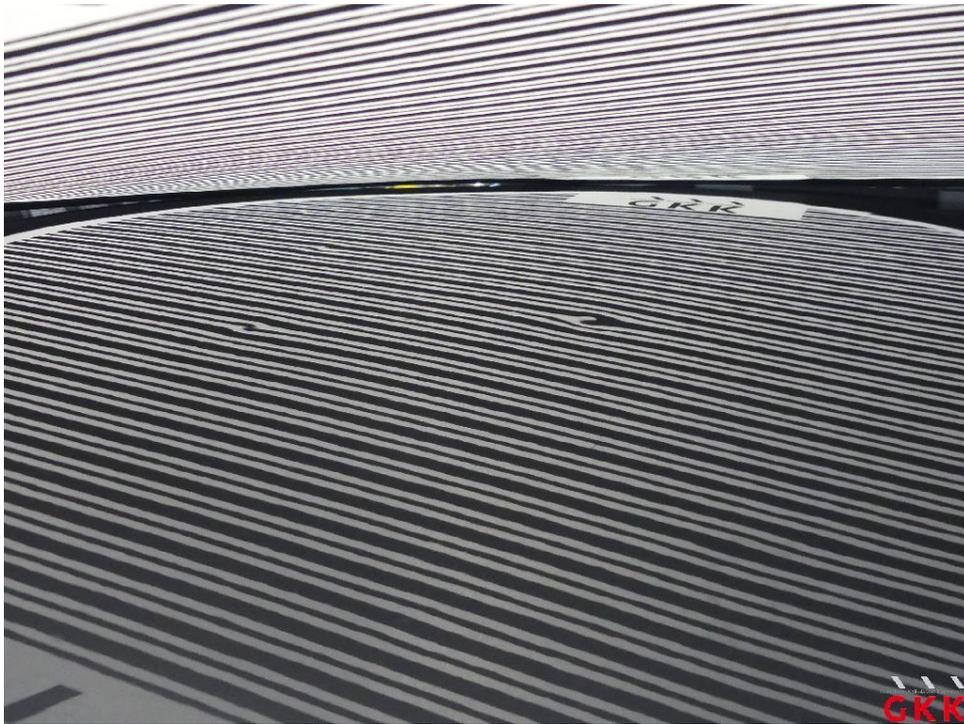
Bild 24 Dach, Hagelschaden, kalt drücken

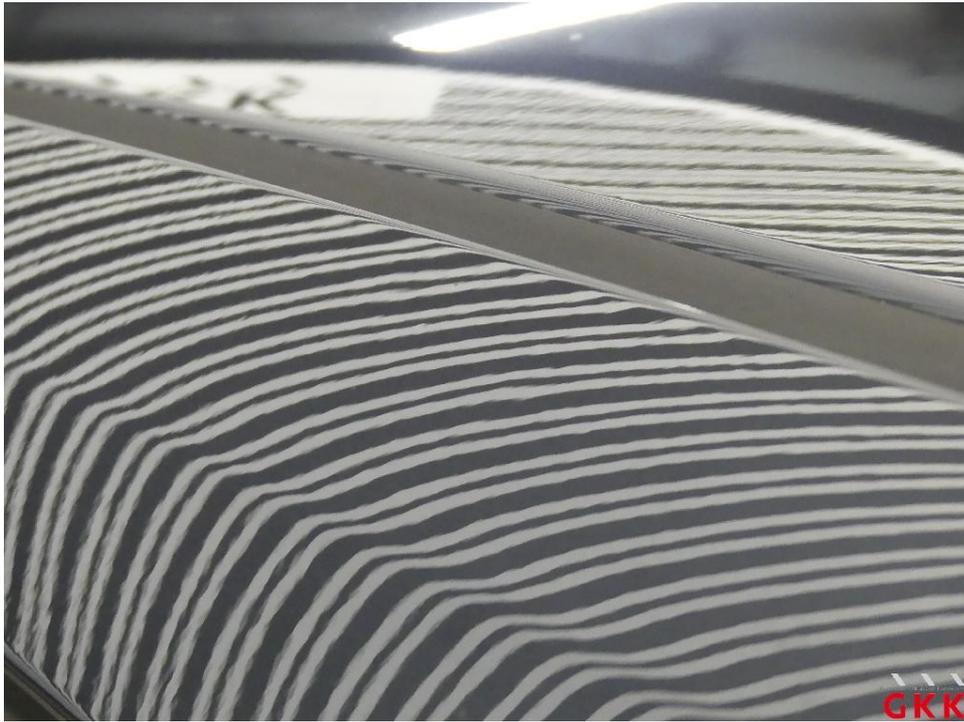
Bild 25 Dach, Hagelschaden, kalt drücken

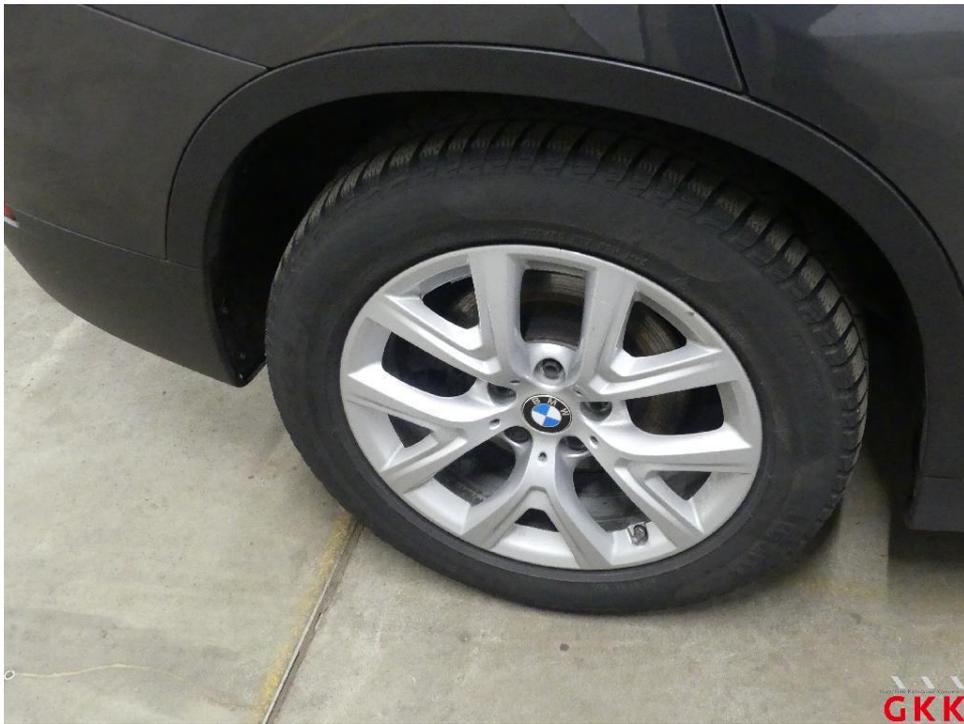
Bild 26 LM-Rad, hinten rechts, verkratzt, Smartrepair

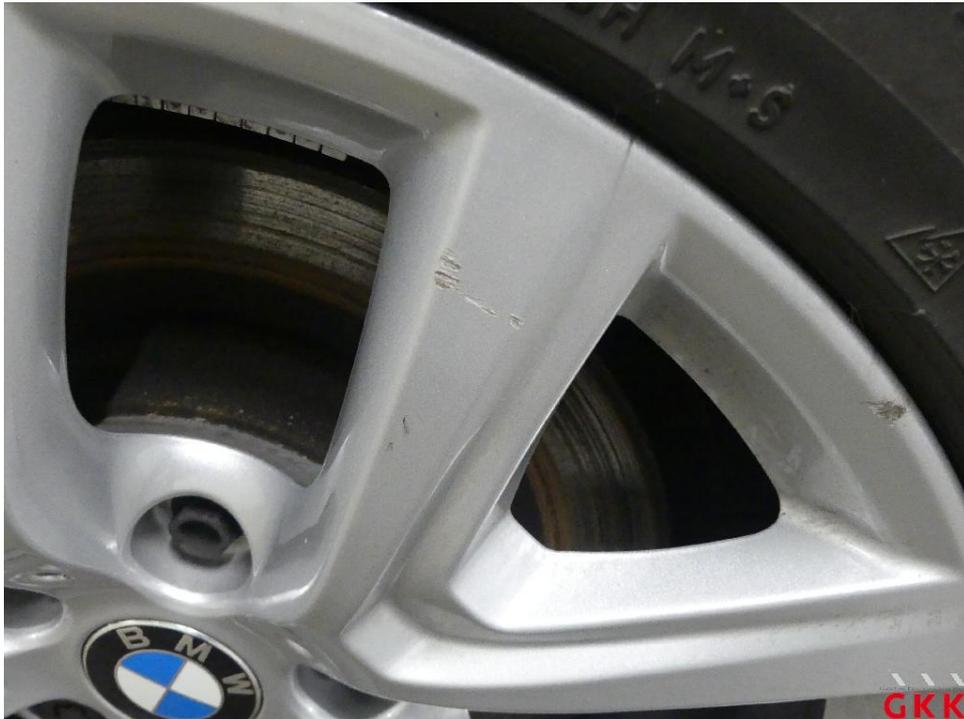
Bild 27 LM-Rad, hinten rechts, verkratz, Smartrepair

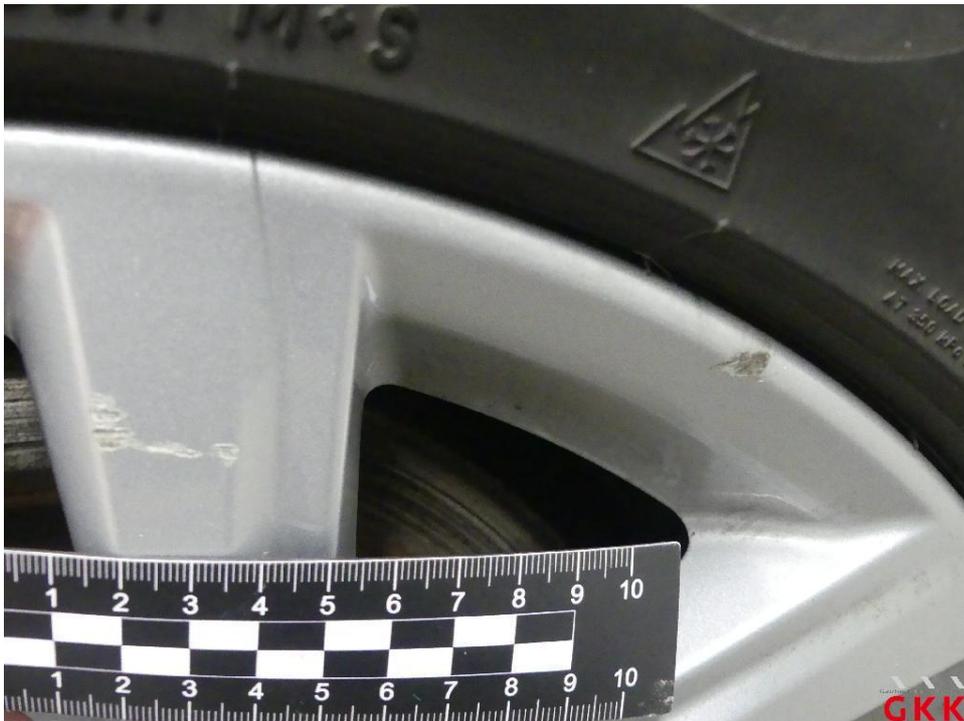
Bild 28 LM-Rad, hinten rechts, verkratz, Smartrepair
