WBA31BN080CL56058

Zustandsbericht

TÜV SÜD Auto Plus GmbH
Gutenbergstr. 13
70771 Leinfelden-Echterdingen

Besichtigungsdatum: 27.12.2024
Protokollnummer: 37705712
Anlieferungsdatum: 30.12.2024

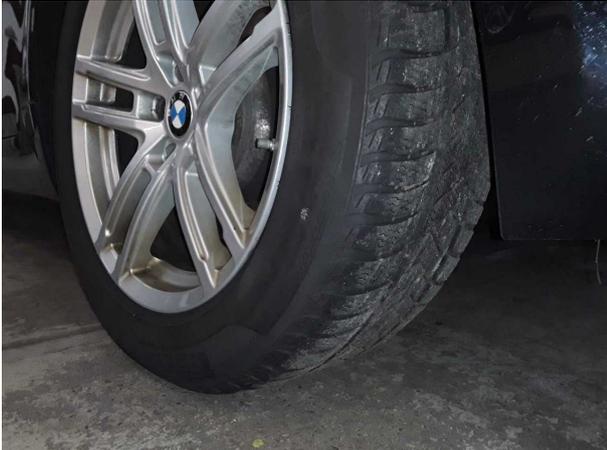
Beschädigung #1: Rad/Reifen: Reifen hinten - verschlissen - kein Abzug

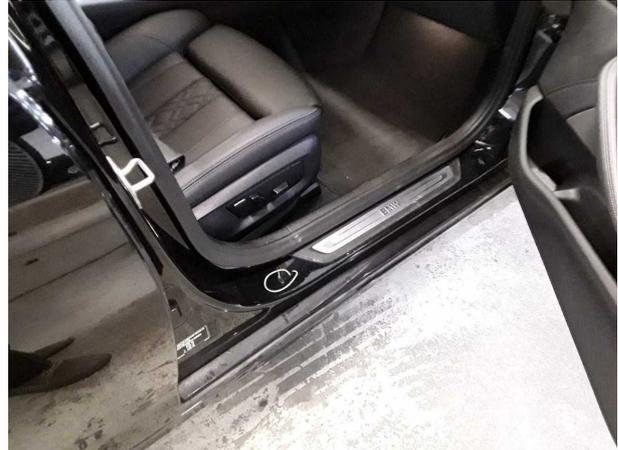
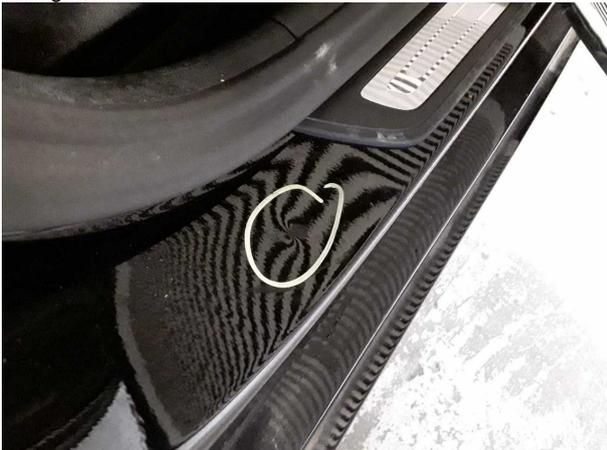
Beschädigung #2: Schweller rechts: Einstieg - Delle(n) - sanft instandsetzen

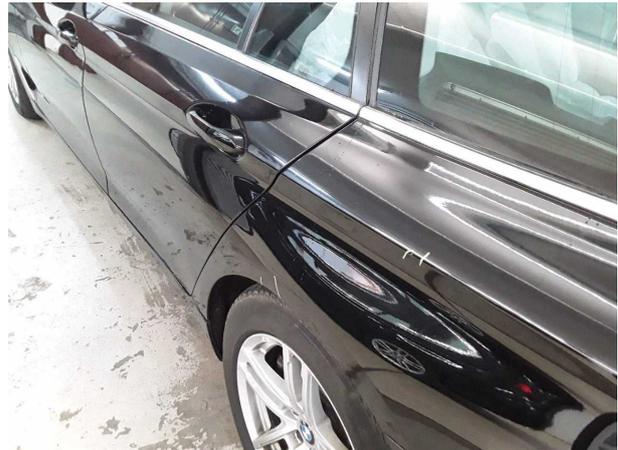
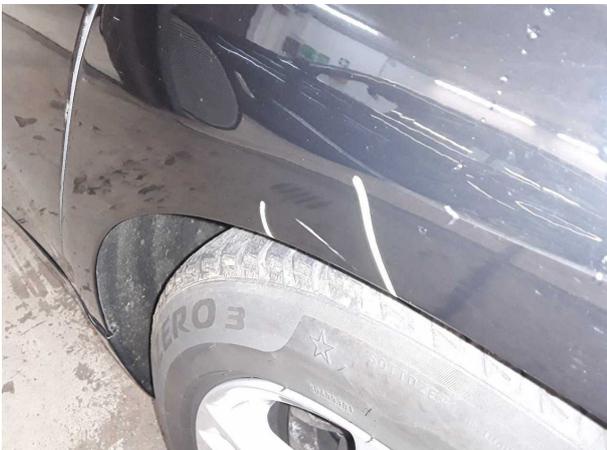
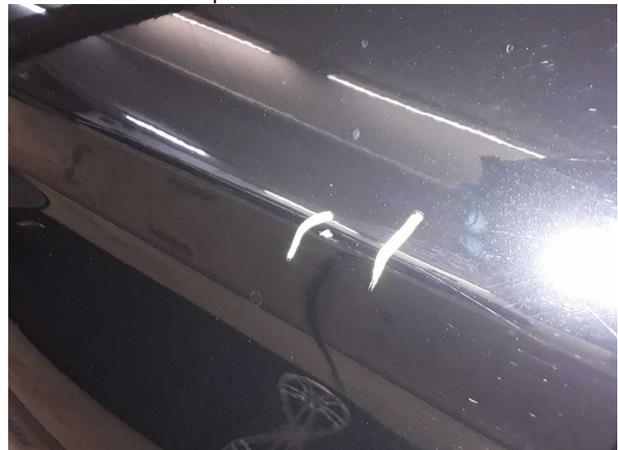
Beschädigung #3: Seitenwand links: Seitenwand - verkratzt / verschürft - Smart Repair

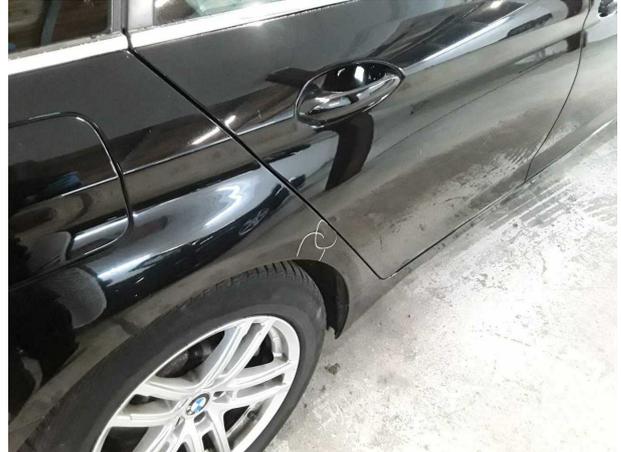
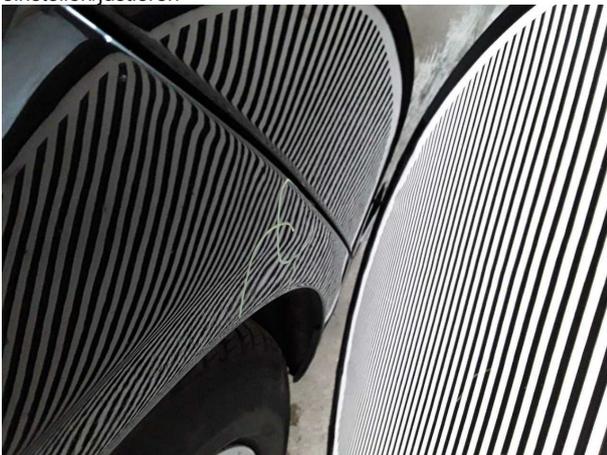
Beschädigung #5: Seitenwand rechts: Seitenwand - Delle(n) - sanft instandsetzen

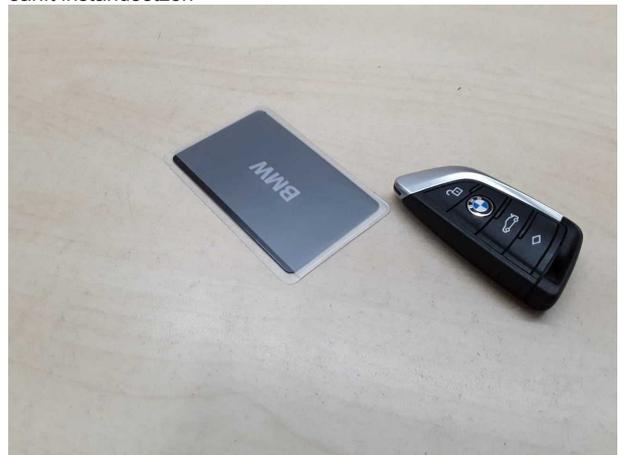
Beschädigung #6: Ausrüstung: Fahrzeugschlüssel (1 von 3 fehlt) - erneuern

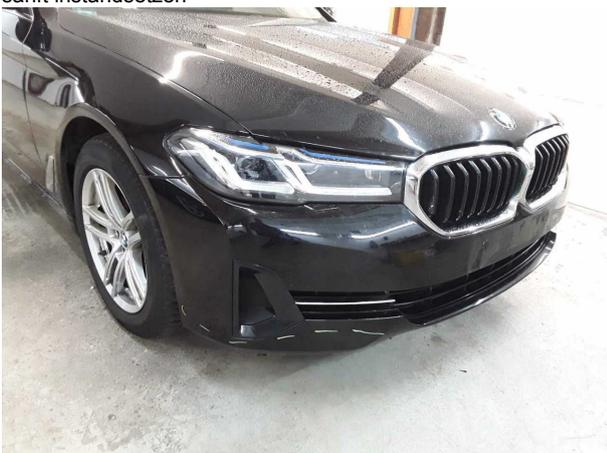
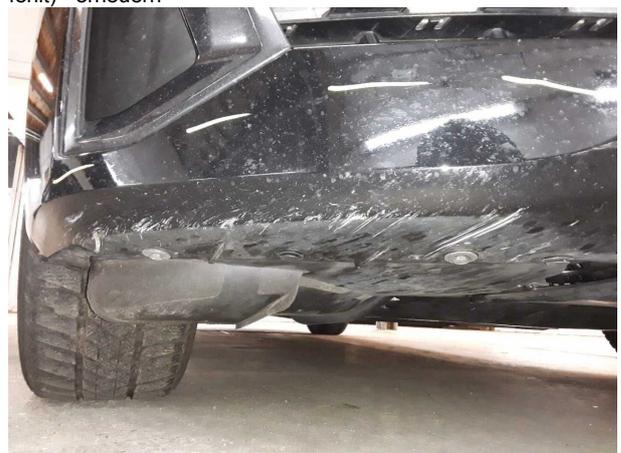
Beschädigung #7: Stossfänger vorn: Stossfänger vorn - verkratzt / verschürft - Smart Repair

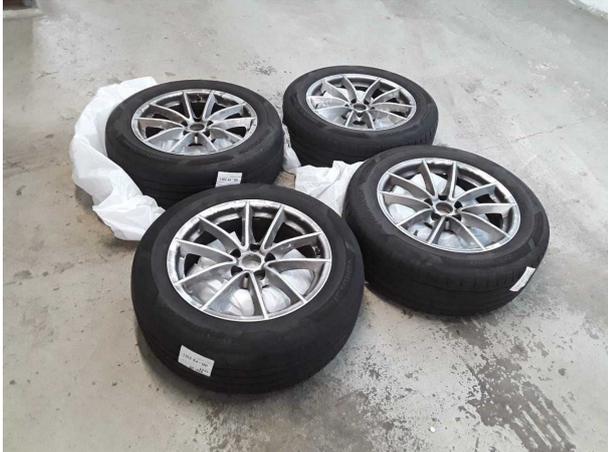
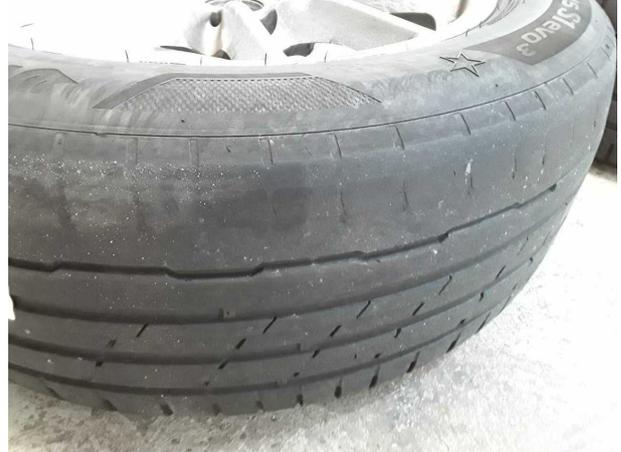
Beschädigung #8: 2.Radsatz: Reifensatz komplett (Seitlich abgefahren) - verschlissen - erneuern

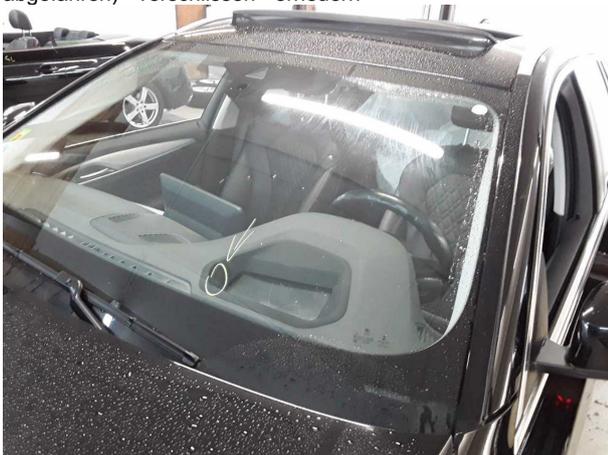
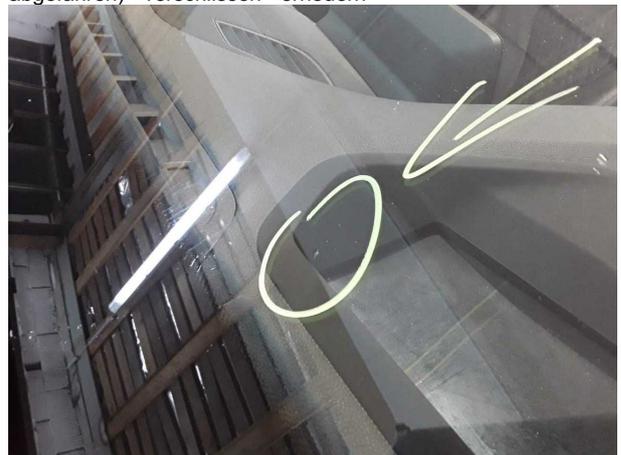
Beschädigung #9: Verglasung: Frontscheibe (Rissbildung) - Steinschlag - erneuern

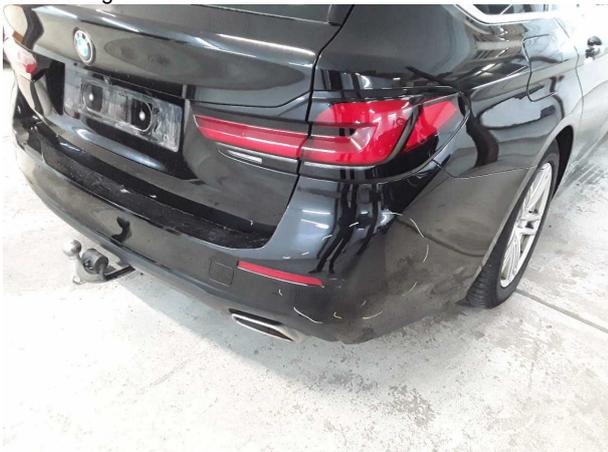
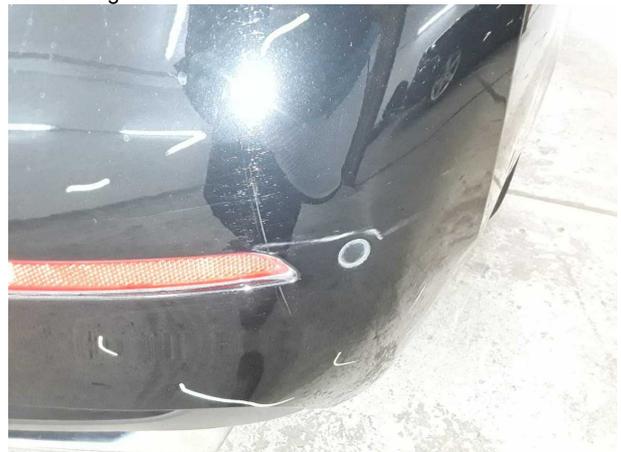
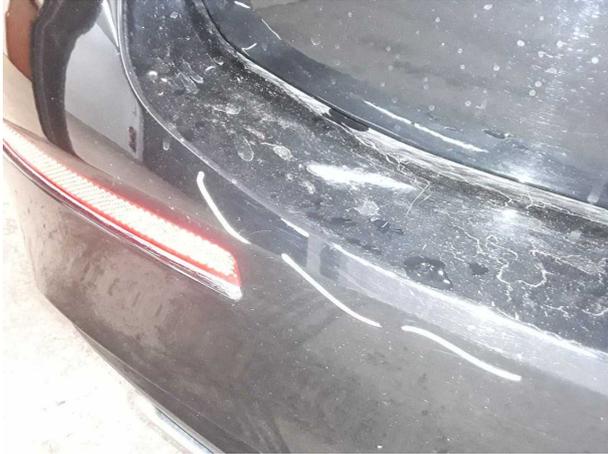
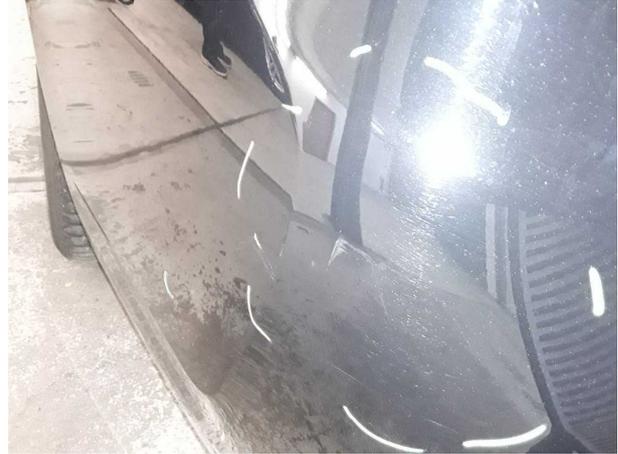
Beschädigung #10: Stossfänger hinten: Stossfänger hinten - verkratzt / verschürft - instandsetzen und lackieren

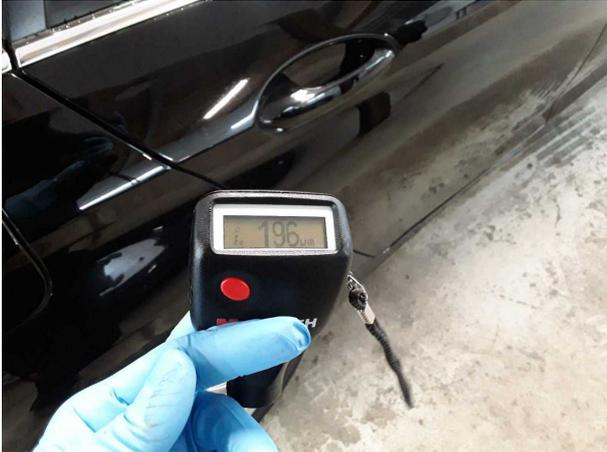
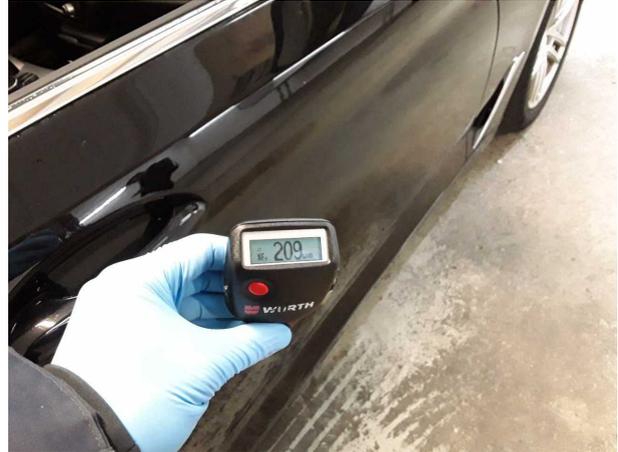
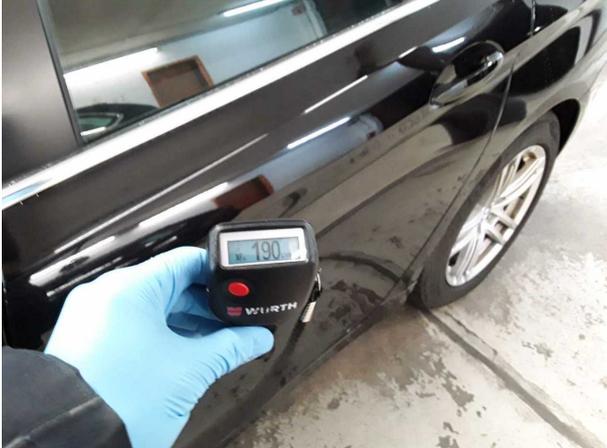
Nr.	Ort
1	Kotflügel rechts, Schweller rechts, Seitenwand links, Seitenwand rechts, Tür hinten links, Tür hinten rechts, Tür vorne rechts, fachgerecht ausgeführt

Nacklackierung 1: Kotflügel rechts, Schweller rechts, Seitenwand links, Seitenwand rechts, Tür hinten links, Tür hinten rechts, Tür

Nacklackierung 1: Kotflügel rechts, Schweller rechts, Seitenwand links, Seitenwand rechts, Tür hinten links, Tür
