Wertgutachten für Allane SE

Fahrzeughalter	Allane SE
Ihr Auftrag vom	02.12.2024 durch Allane SE
Besichtigungsort	45478 Mülheim an der Ruhr, Farnweg 4
Besichtigungsdatum	27.12.2024
Referenznummern	0030850833 - 0002383083

Kennzeichen	OS-CA 116E	Fzg.-Ident.-Nummer	WBA41FY070FP72544
Fabrikat	BMW	1. Zulassung	12.04.2023
Typ	3er - 320 e Touring	Fahrzeugart	PKW
Getriebe / Gänge	Automatik / 8	Farbe	Saphirschwarz - Metallic
Laufleistung abgelesen	38.218 km	Sitzplätze	5
Achsen / angetrieben	2 / 1	Aufbau	Kombi, 5 Tüer
Anzahl Besitzer	1	nächste HU	04/2026
Motorart	Hybridantrieb / Benzin / Elektro	Hubraum / Nennleistung	1.998 ccm / 120 KW
Dauerleistung		Max. Leistung	150kW
Ladestecker	Typ I Typ II	Batteriekapazität

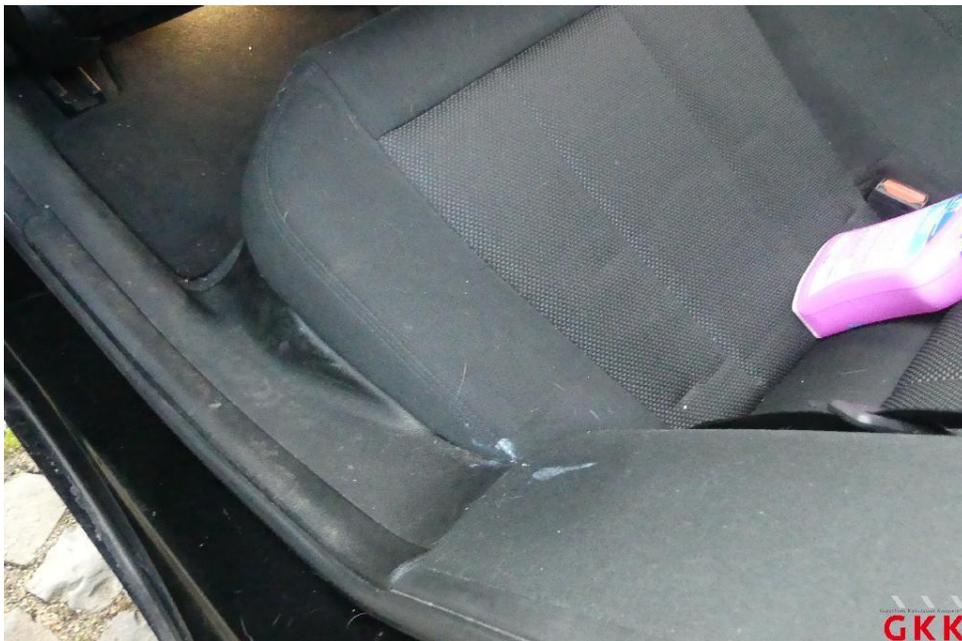
Bild 12. Sitzbank hinten, verschmutzt, reinigen

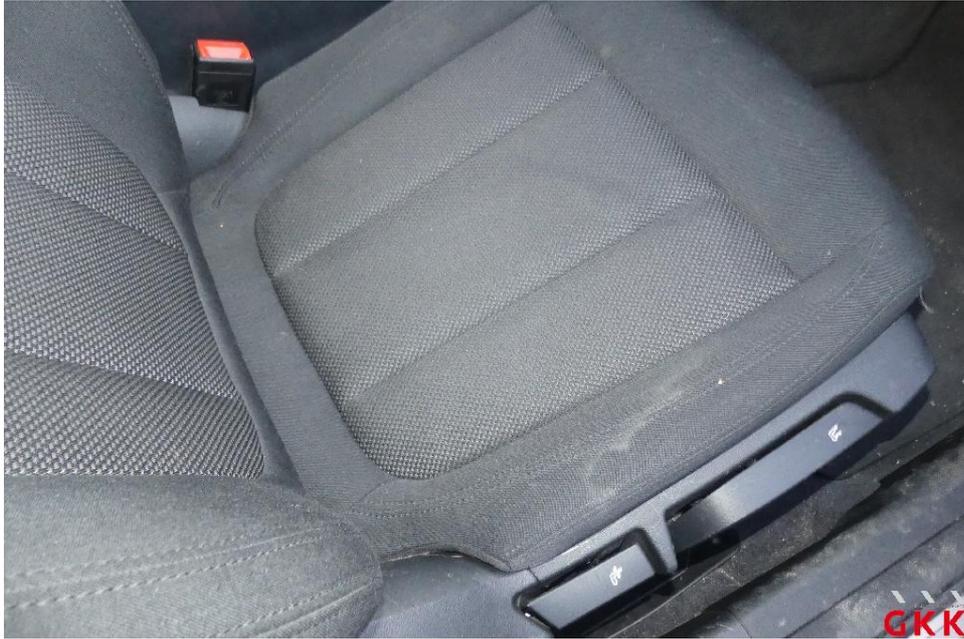
Bild 13. Sitz vorne rechts, Bezug Sitzkissen -Stoff-, verschmutzt, reinigen

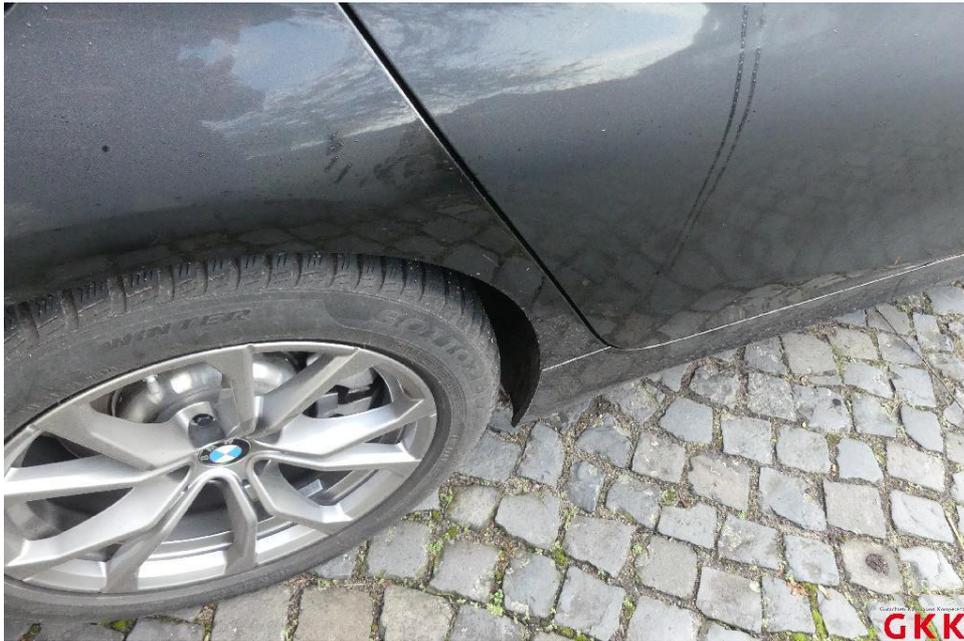
Bild 14. Seitenwand rechts, verkratzt, lackieren

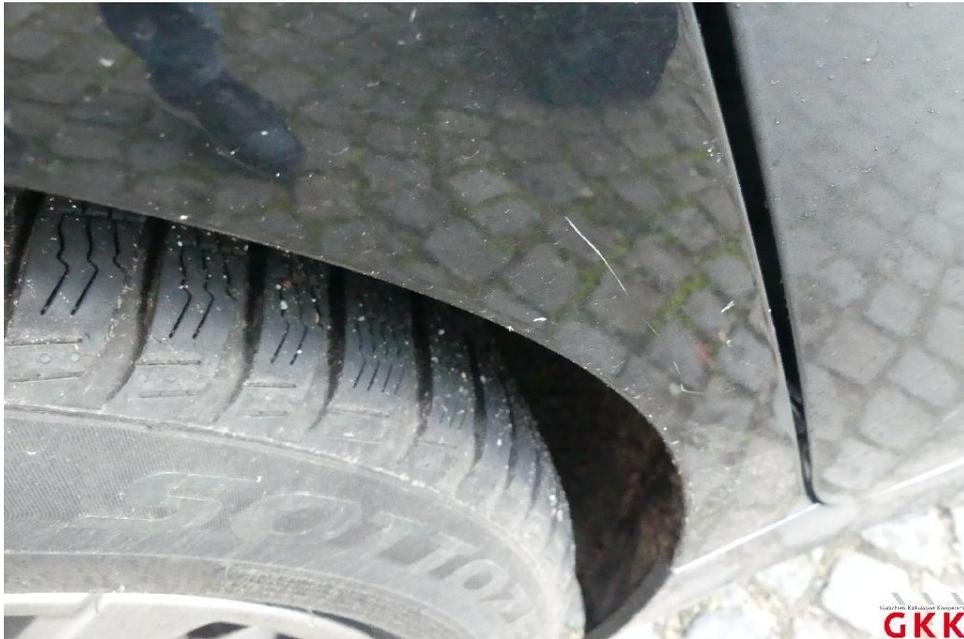
Bild 15. Seitenwand rechts, verkratzt, lackieren

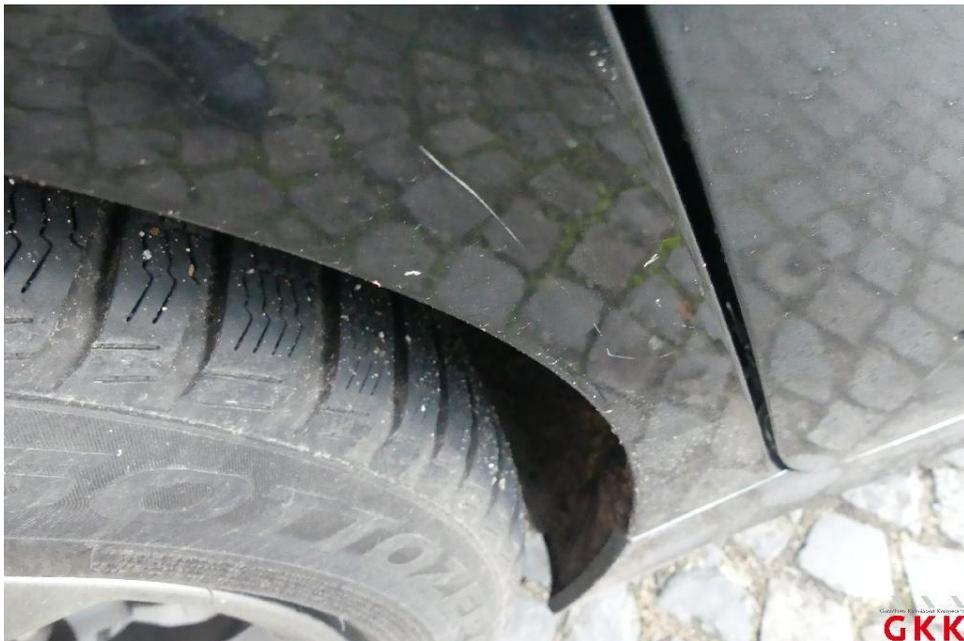
Bild 16. Seitenwand rechts, verkratzt, lackieren

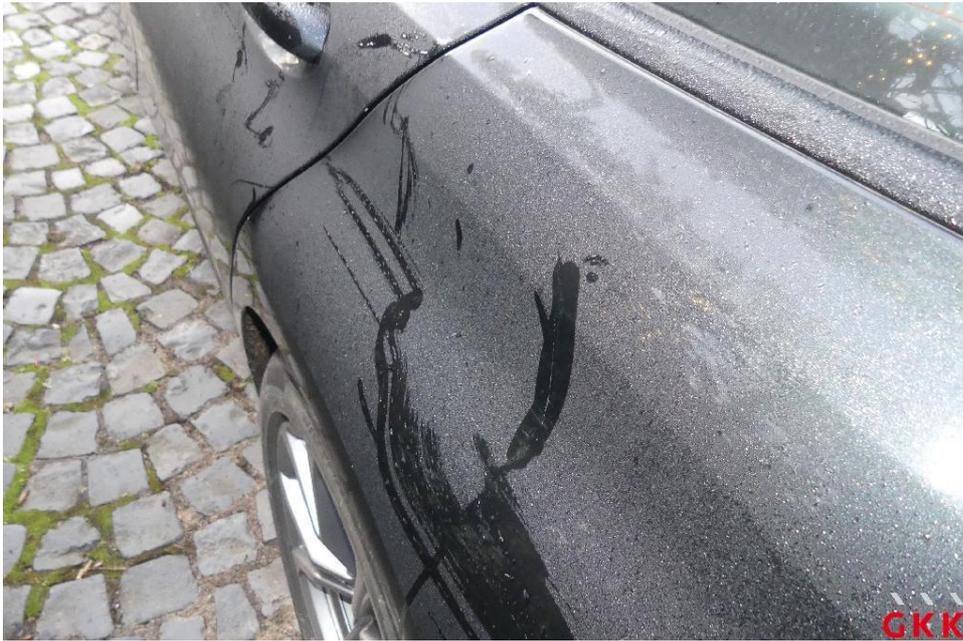
Zustand / Beschädigungen		
Seite links (Angaben ohne MwSt.)	Reparaturkosten	ÜDV
Tür hinten links Einstieg, verkratzt, lackieren (Bild 20)	301,11 €	225,83 €
Seitenwand links, verkratzt, lackieren (Bild 17, Bild 18, Bild 19)	559,90 €	419,93 €
Seite rechts (Angaben ohne MwSt.)	Reparaturkosten	ÜDV
Seitenwand rechts, verkratzt, lackieren (Bild 14, Bild 15, Bild 16)	559,90 €	419,93 €
Tür hinten rechts Einstieg, verkratzt, lackieren (Bild 21, Bild 22)	301,12 €	225,84 €
Reifen, Felgen, Radkappen (Angaben ohne MwSt.)	Reparaturkosten	ÜDV
Satz Sommerräder, fehlt, ersetzen	1785,42 €	1785,42 €
Interieur (Angaben ohne MwSt.)	Reparaturkosten	ÜDV
Sitz vorne rechts Bezug Sitzkissen -Stoff-, verschmutzt, reinigen (Bild 13)	31,50 €	31,50 €
Sitzbank hinten, verschmutzt, reinigen (Bild 12)	52,50 €	52,50 €

Bild 17. Seitenwand links, verkratzt, lackieren

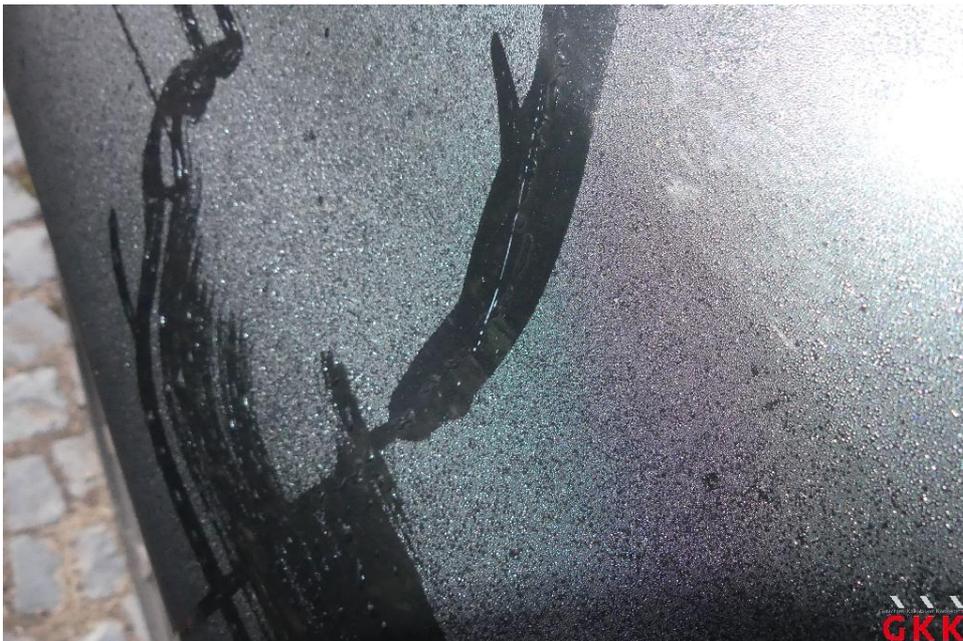
Bild 18. Seitenwand links, verkratzt, lackieren

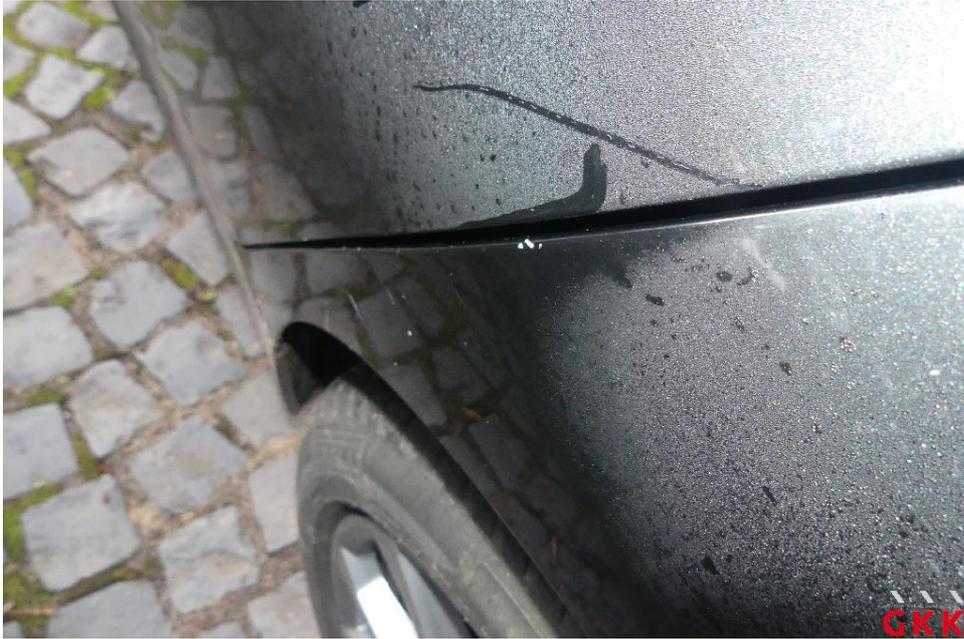
Bild 19. Seitenwand links, verkratzt, lackieren

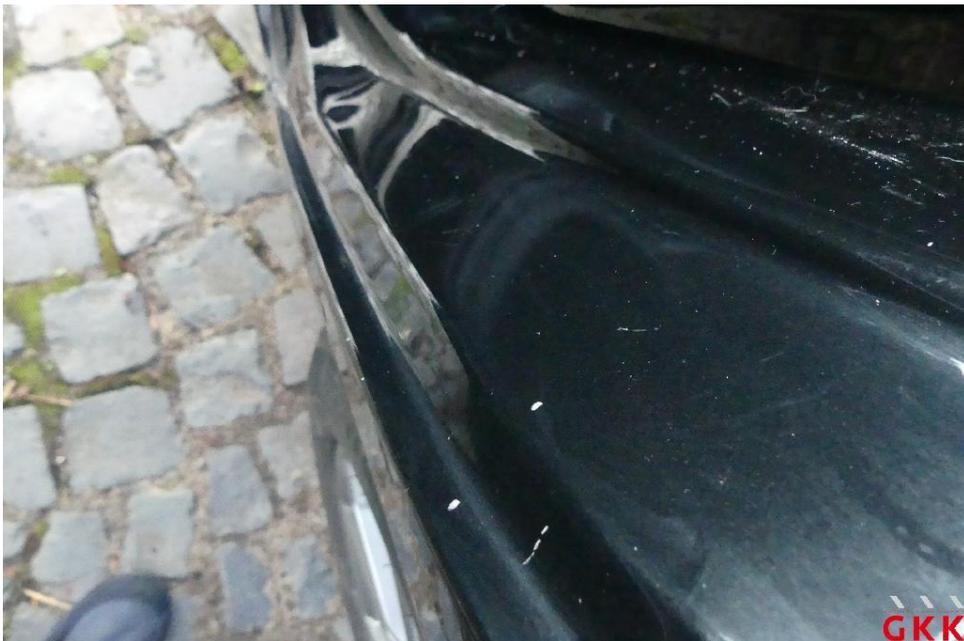
Bild 20. Tür hinten links, Einstieg, verkratzt, lackieren

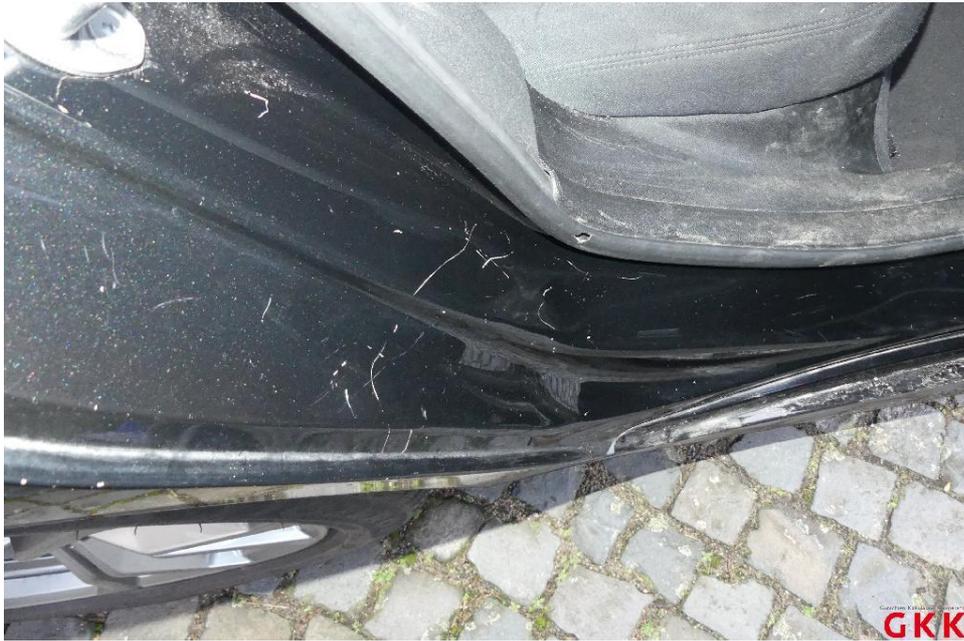
Bild 21. Tür hinten rechts, Einstieg, verkratzt, lackieren

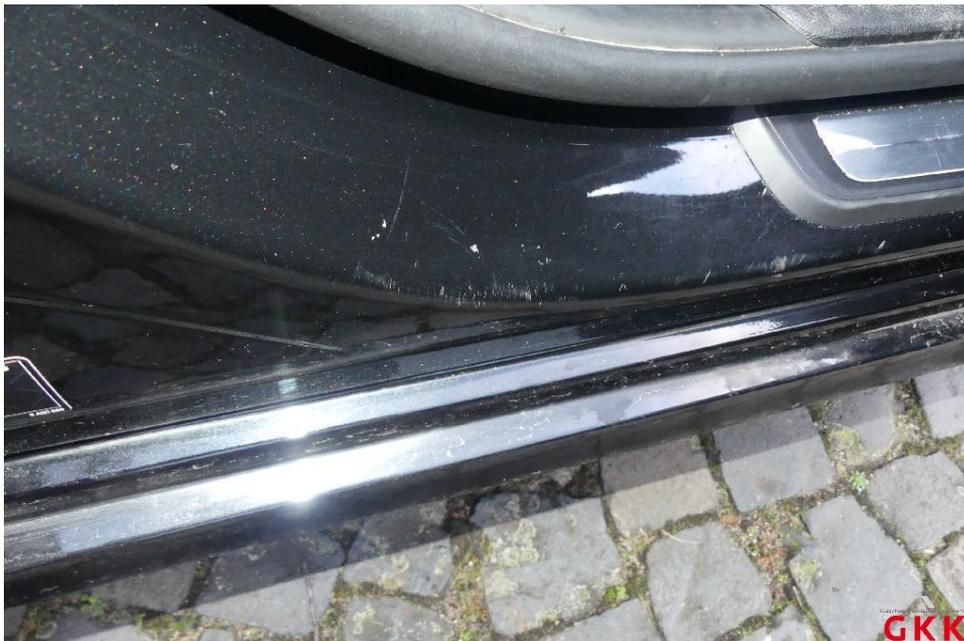
Bild 22. Tür hinten rechts, Einstieg, verkratzt, lackieren
