Halter		Besichtigungszustand	bedingt: Licht/Nässe/Schmutz
Kennzeichen		Laufleistung (abgelesen)	15.413 km
Hersteller	Audi	Restlauf bis Service	10 Monat(e)
Typ/Modell	A1 Sportback	HU (Bericht lag vor)	01/2027
Fahrgestellnummer	WAUZZZGB5NR012573	Leistung / Hubraum	110 kW / 1.498 ccm
Erstzulassung	10.01.2022	Polster/Farbe	Stoff / Anthrazit
Letzte Wartung	01/2024, 11.420 km	Lackierung	Weiß
Kraftstoffart	Benzin	Getriebe	Automatik

Zustandsbericht

Besichtigungsdatum: 09.01.2025
Protokollnummer: 37859528
Erstellt durch: Markus Böttcher
Besichtigt durch: Baumgartner

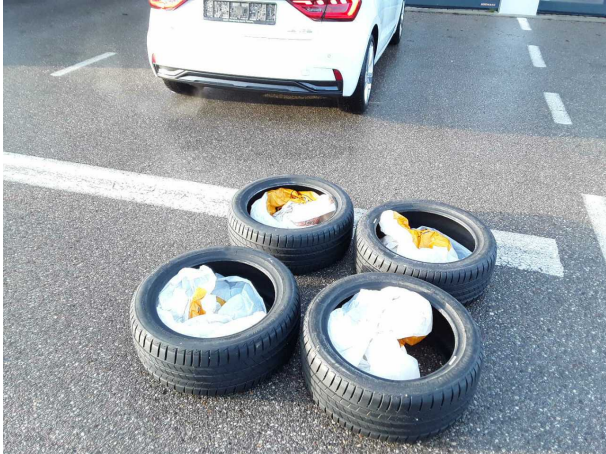
Beschädigung #1: 2.Radsatz: Reifensatz komplett (orig Sommerreifensatz montieren) - abweichend Auslieferungszustand -

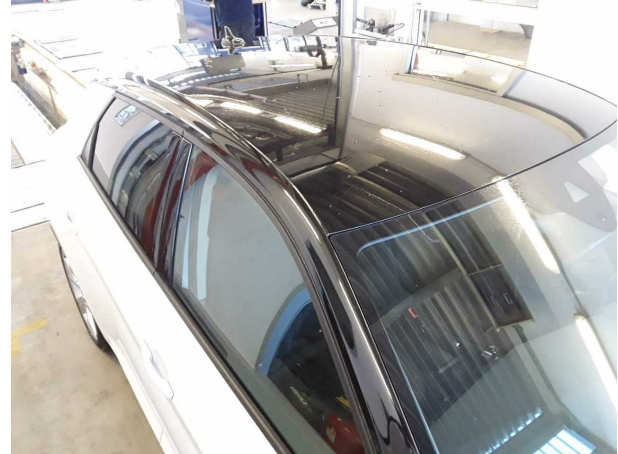
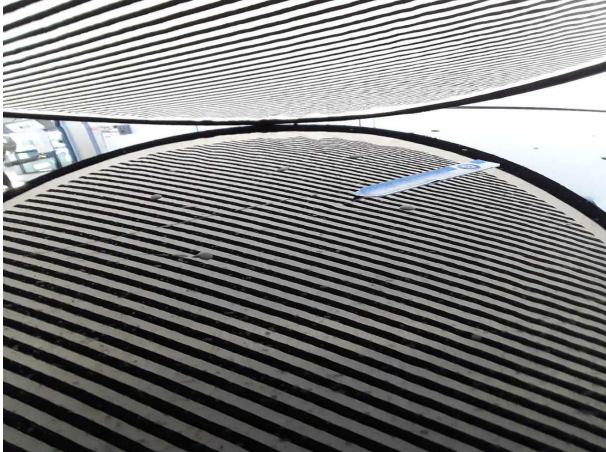
Beschädigung #2: Fahrzeugdach: Dach - Delle(n) - Smart Repair

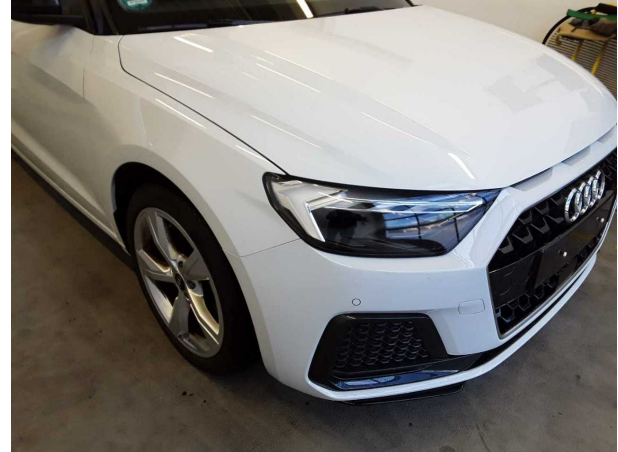
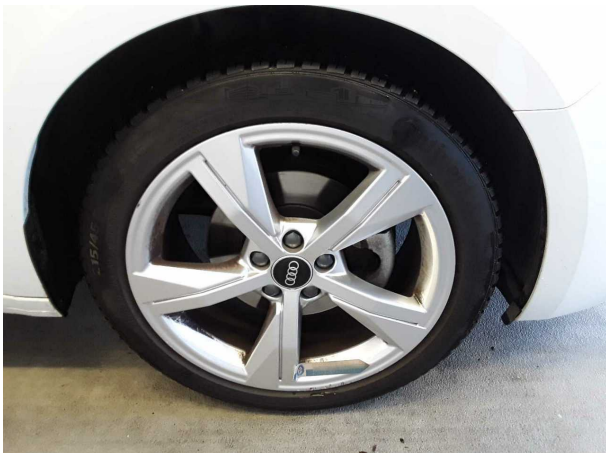
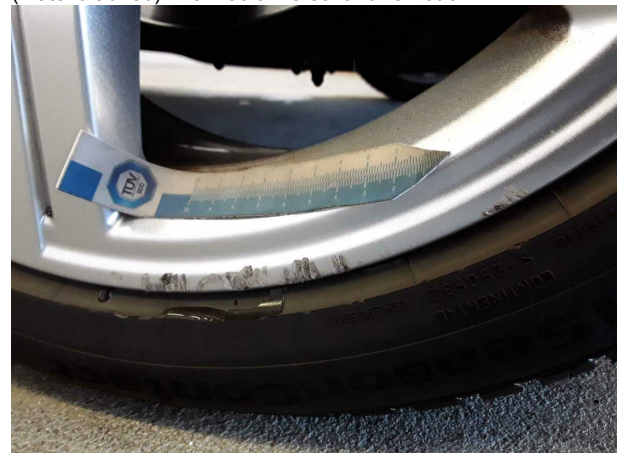
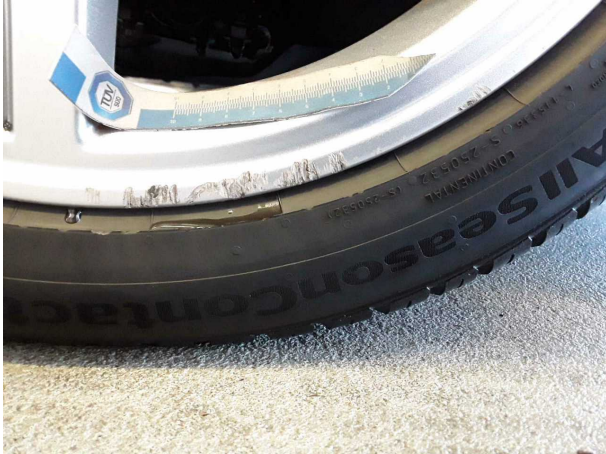
Beschädigung #3: Rad/Reifen: Leichtmetallfelge vorn rechts (Materialabrieb) - verkratzt / verschürft - erneuern

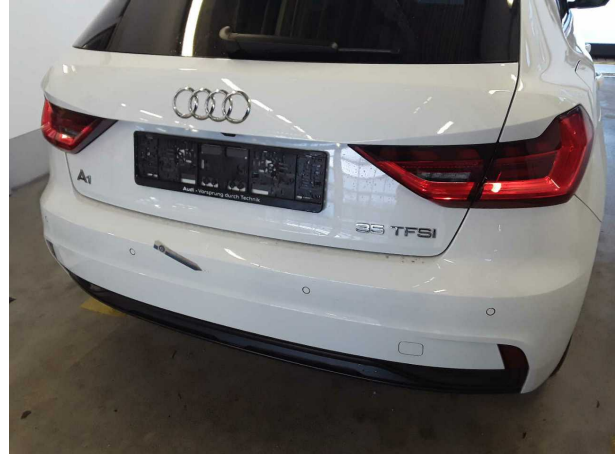
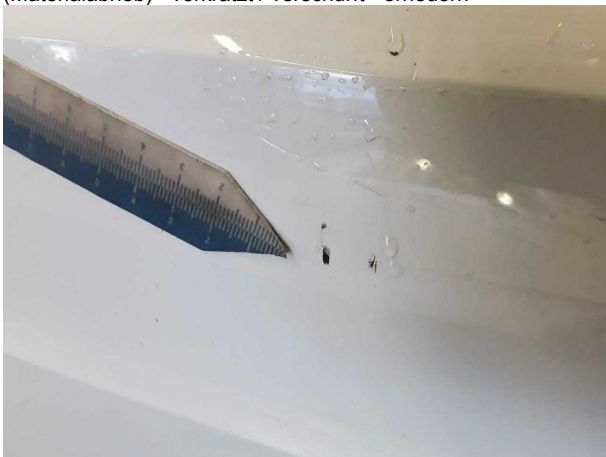
Beschädigung #4: Stossfänger hinten: Stossfänger hinten - verkratzt / verschürft - instandsetzen und lackieren

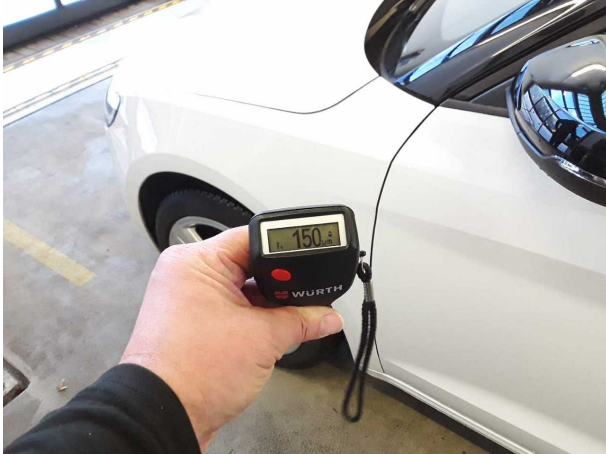
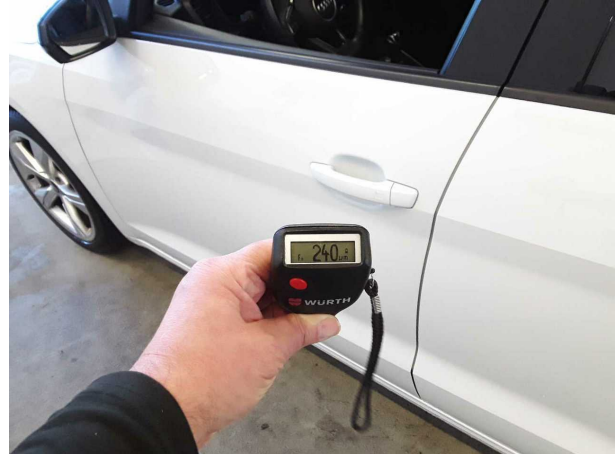
Nacklackierung 1: Kotflügel links, Tür vorne links
