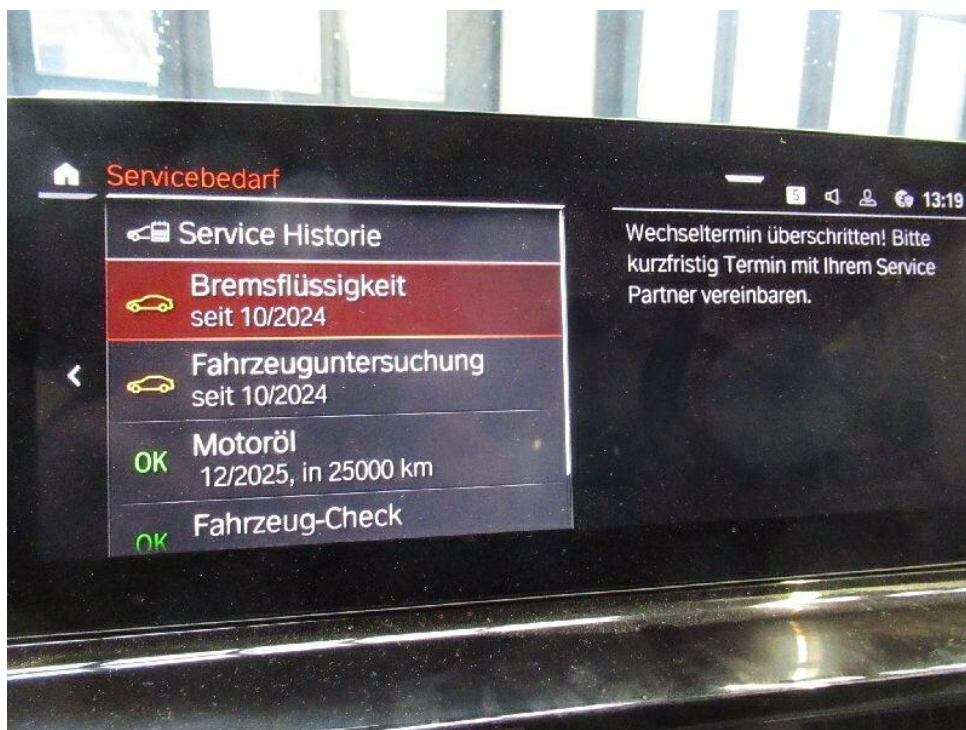
Bild 12 : HU/AU fällig
Bremsflüssigkeit fällig

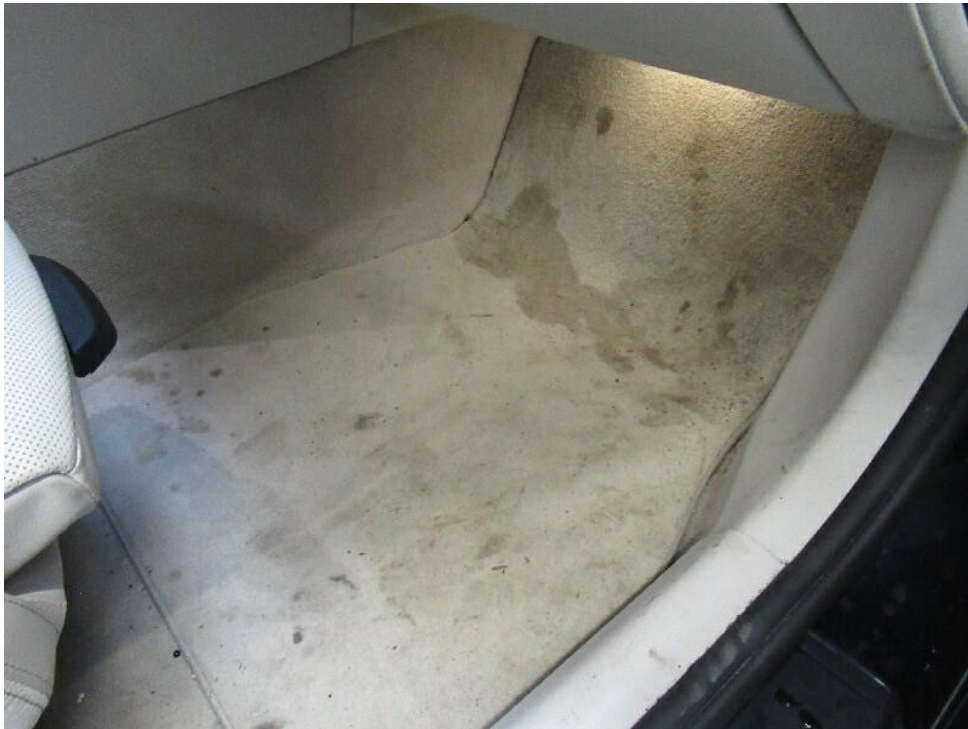
Bild 13 : Innenraum,Sitzpolster verschmutzt

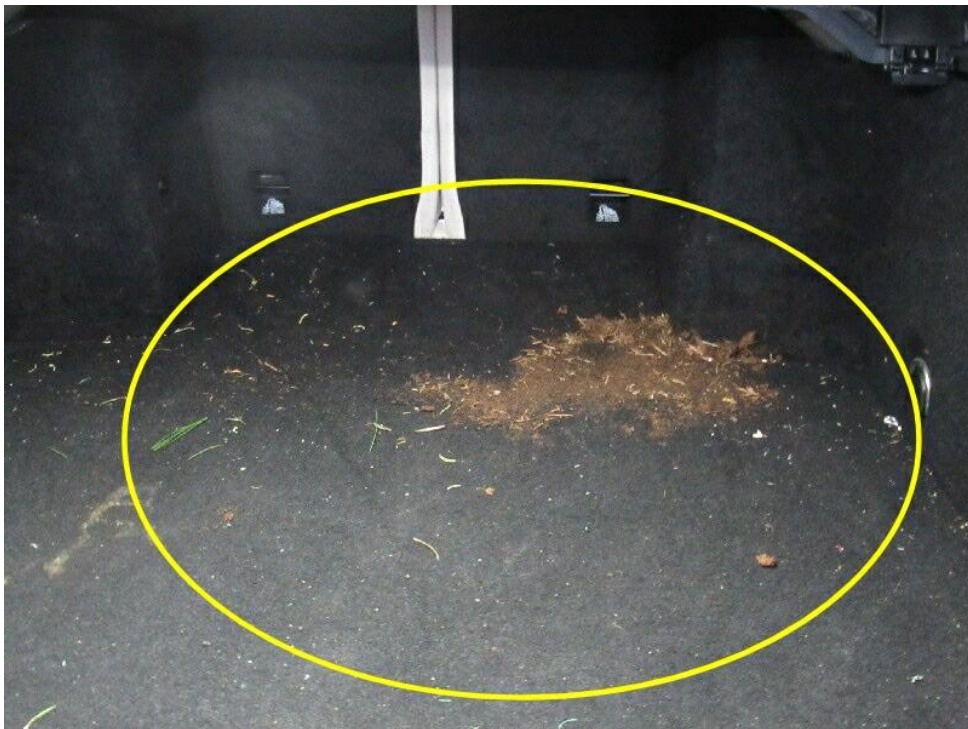
Bild 14 : Innenraum,Sitzpolster verschmutzt

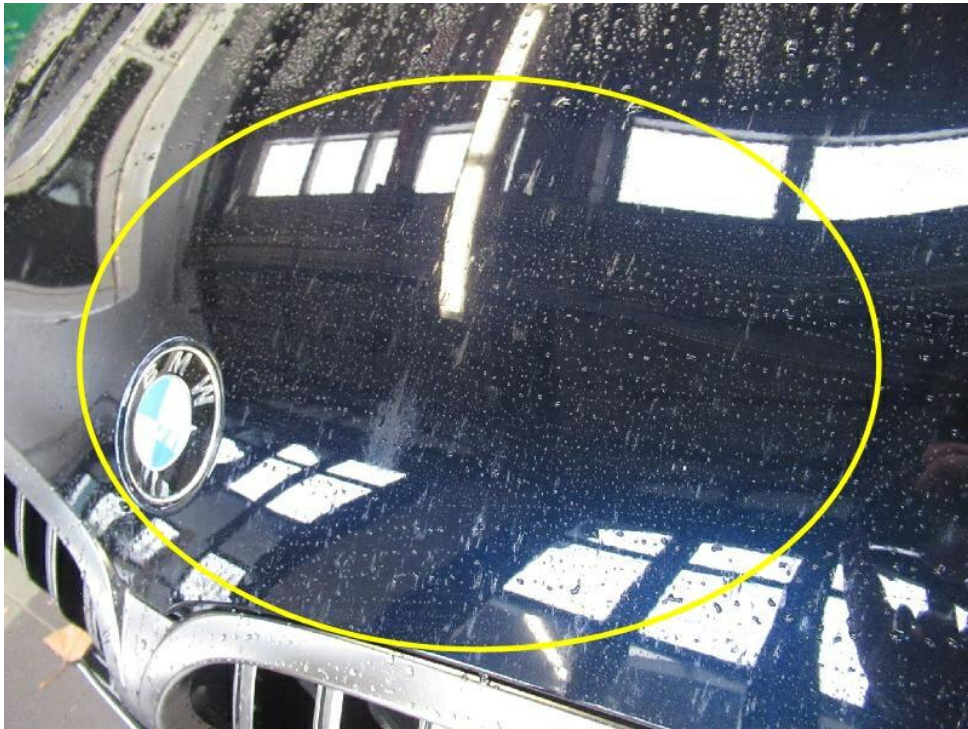
Bild 15 : Gesamte Karosserie Oberflächenkratzer, Lackanhaftungen, Lacktiefenbehandlung

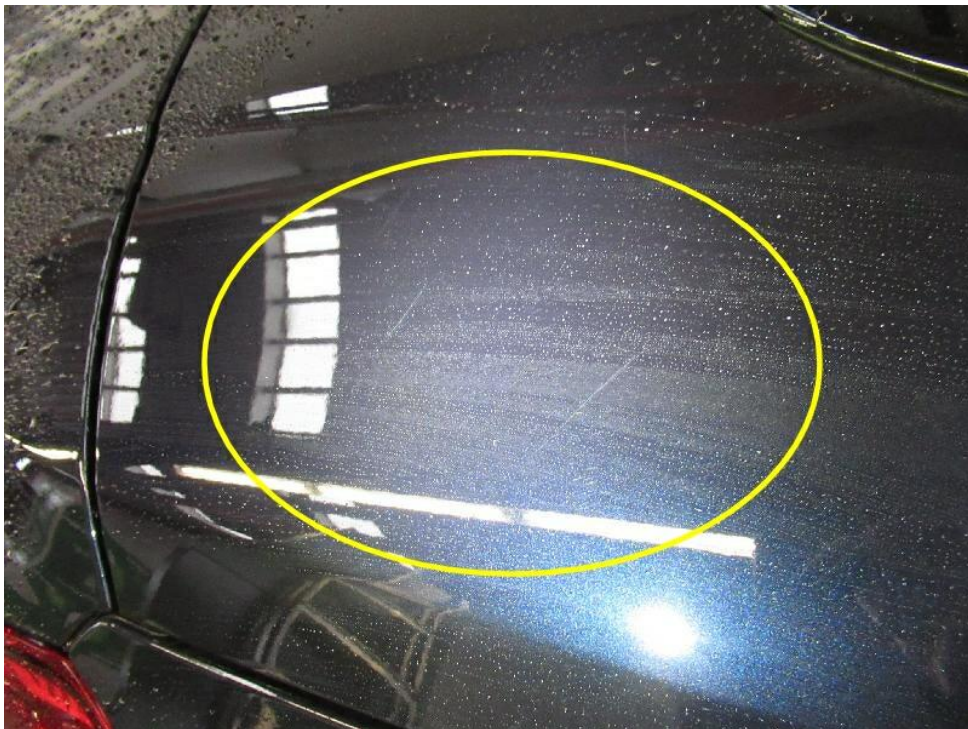
Bild 16 : Gesamte Karosserie Oberflächenkratzer, Lackanhaftungen, Lacktiefenbehandlung

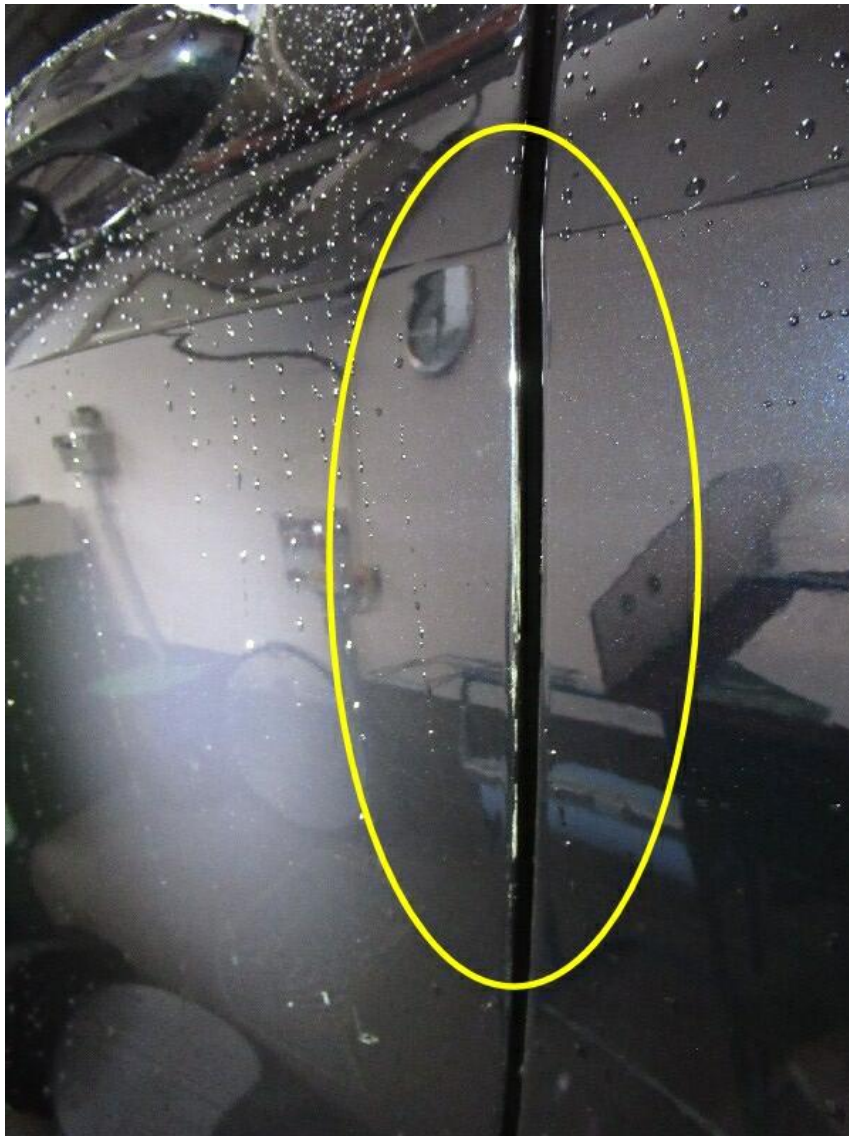
Bild 17 : Tür vorne links Türkante, verschrämmt, smart repair

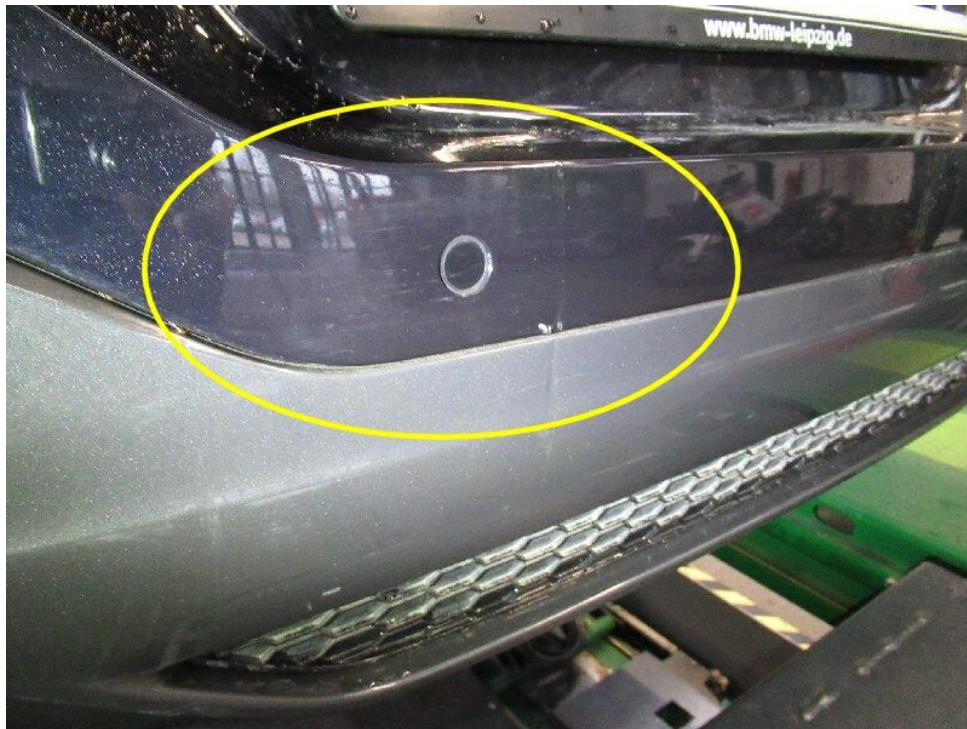
Bild 18 : Stoßfänger hinten, eingedellt, verkratzt, instandsetzen und lackieren mit Lackaufbau

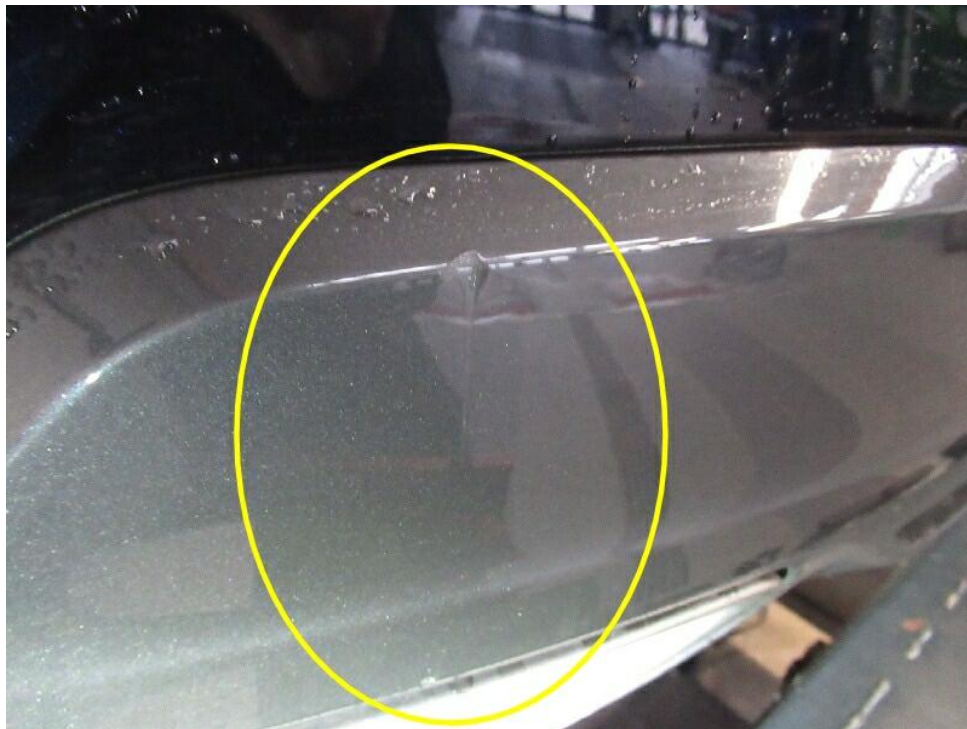
Bild 19 : Stoßfängerunterteil hinten verkratzt

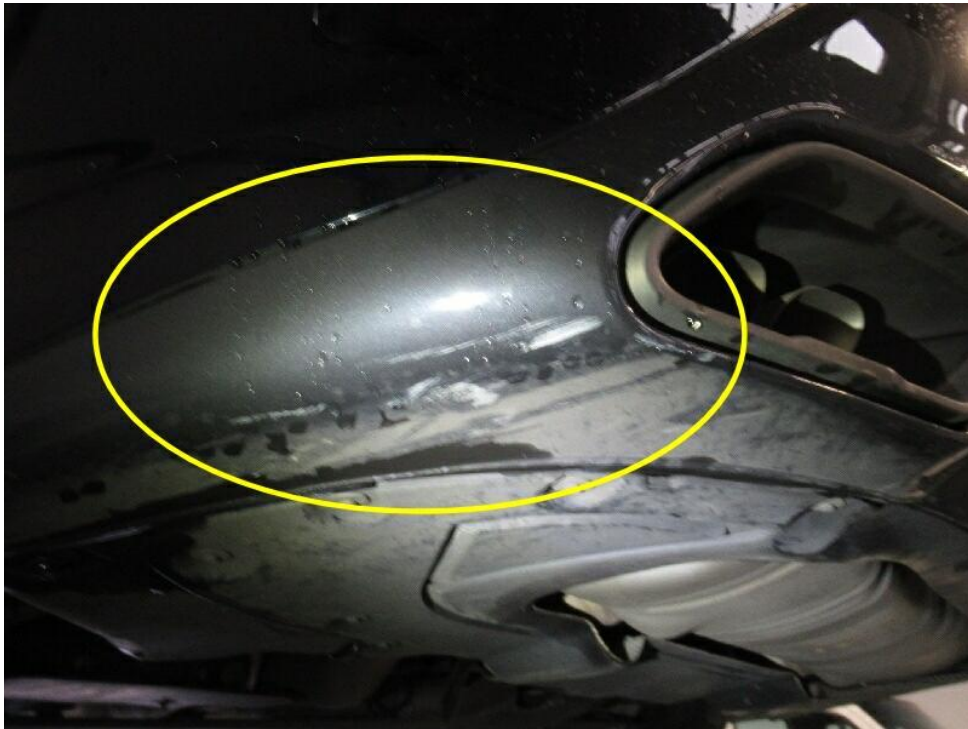
Bild 20 : Stoßfängerunterteil hinten verkratzt

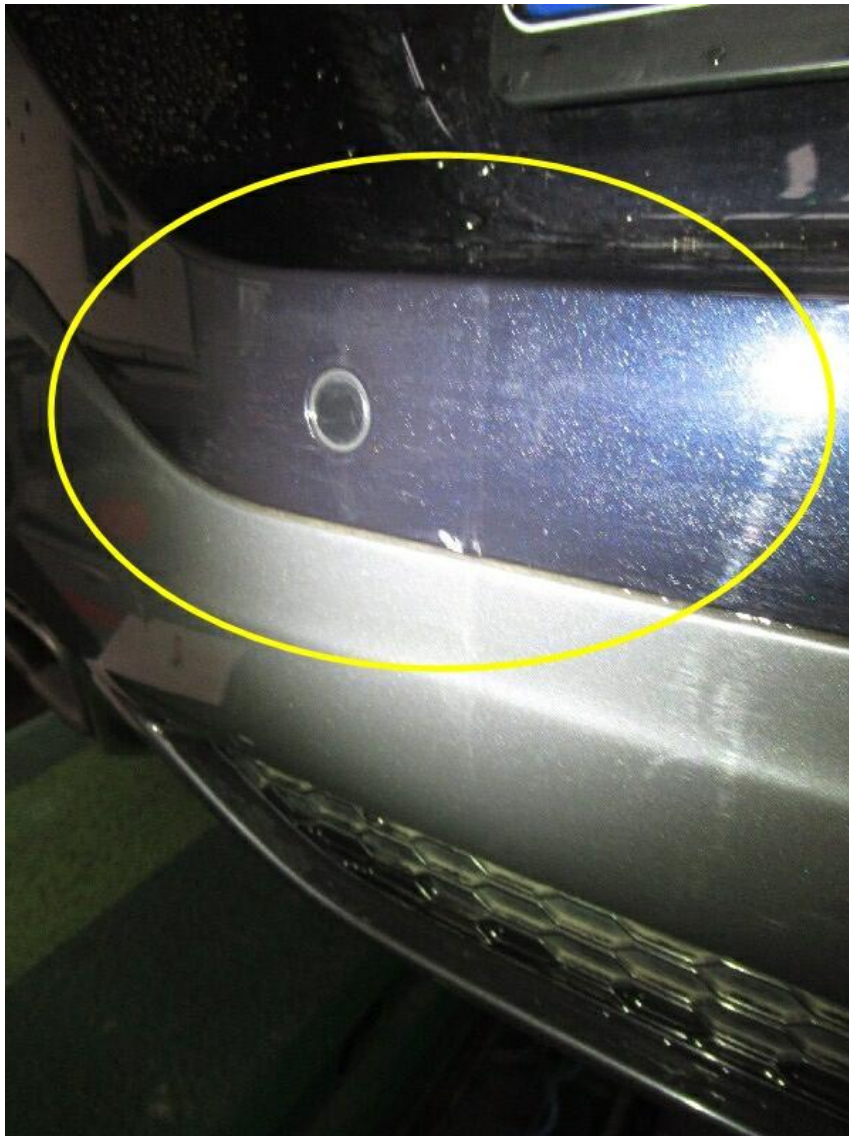
Bild 21 : Stoßfänger hinten, eingedellt, verkratzt, instandsetzen und lackieren mit Lackaufbau

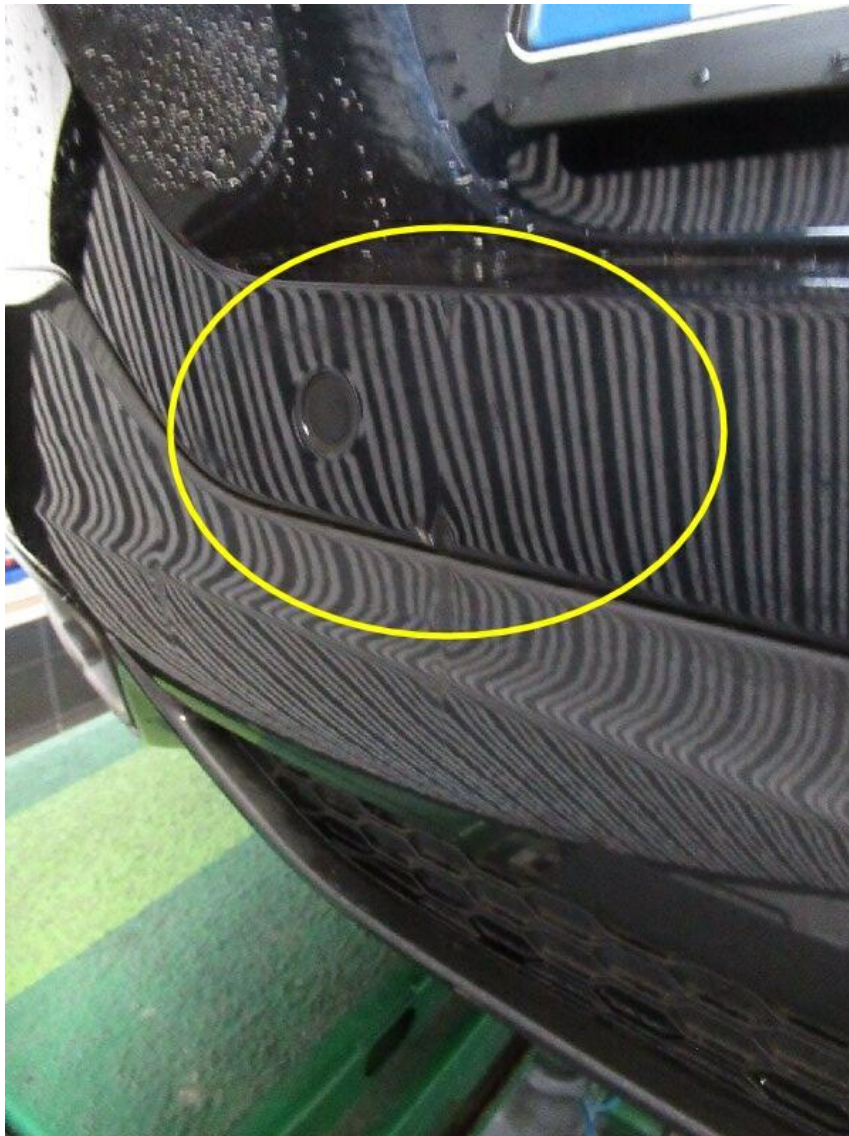
Bild 22 : Stoßfänger hinten, eingedellt, verkratzt, instandsetzen und lackieren mit Lackaufbau

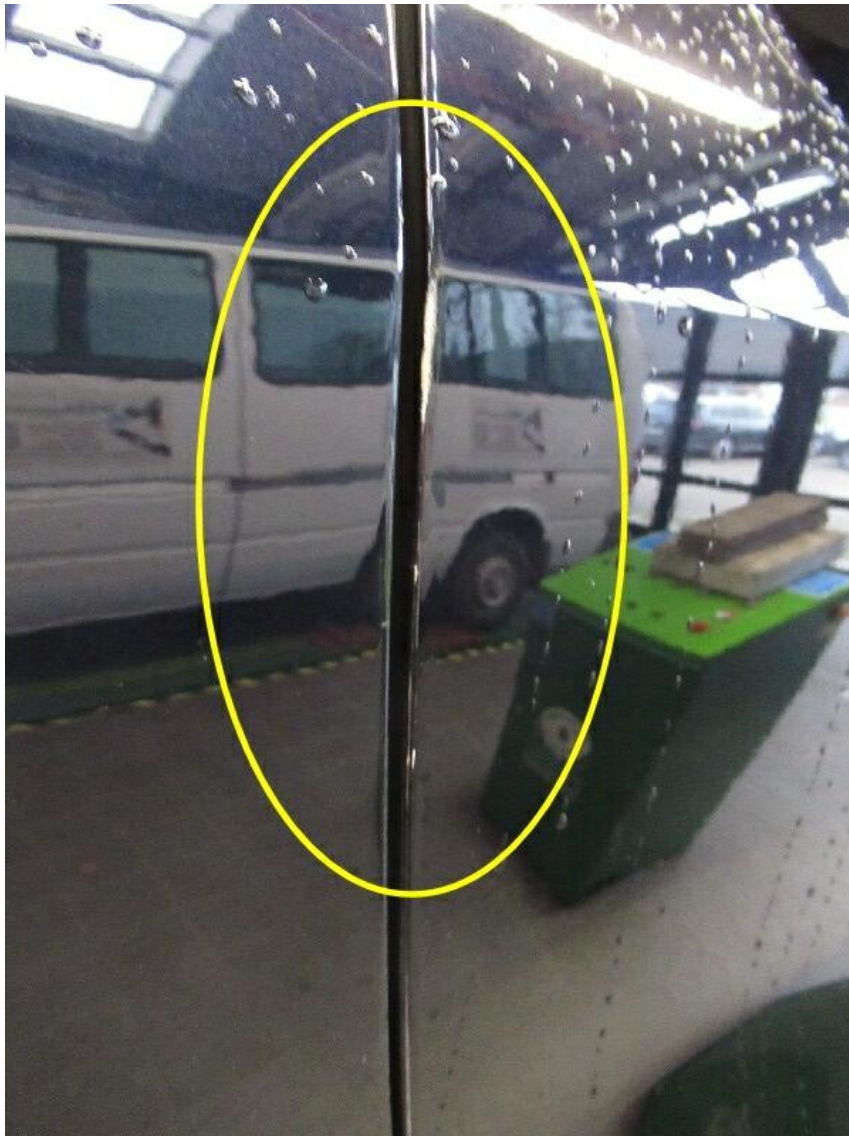
Bild 23 : Tür vorne rechts Türkante, verschrammt, smart repair

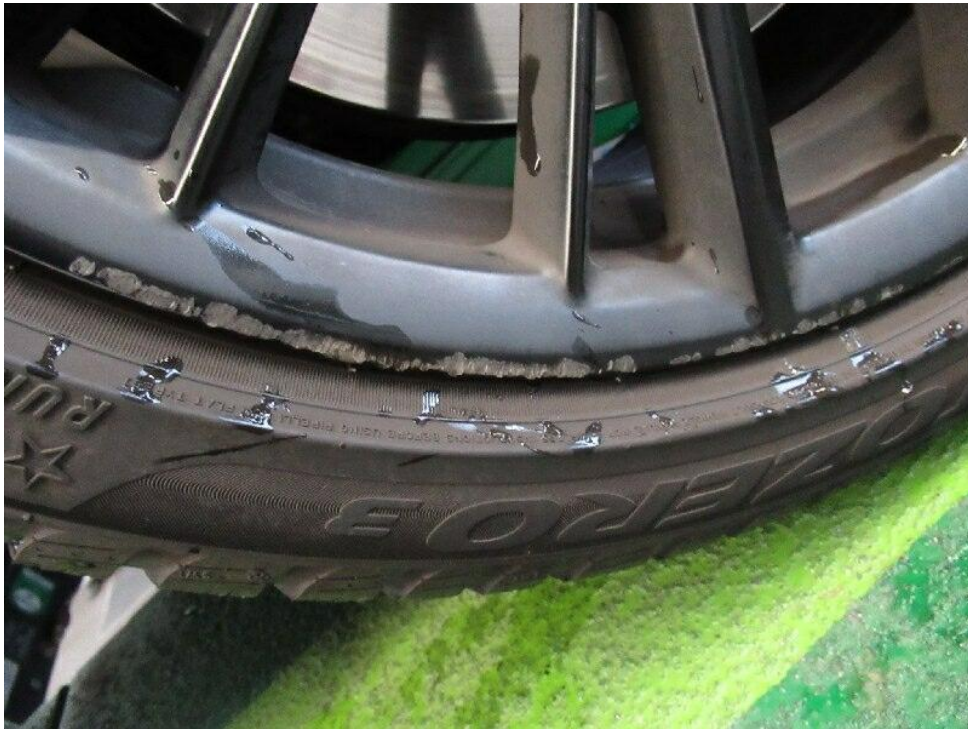
Bild 24 : Leichtmetallfelge hinten rechts tief verschrammt mit Materialabtrag

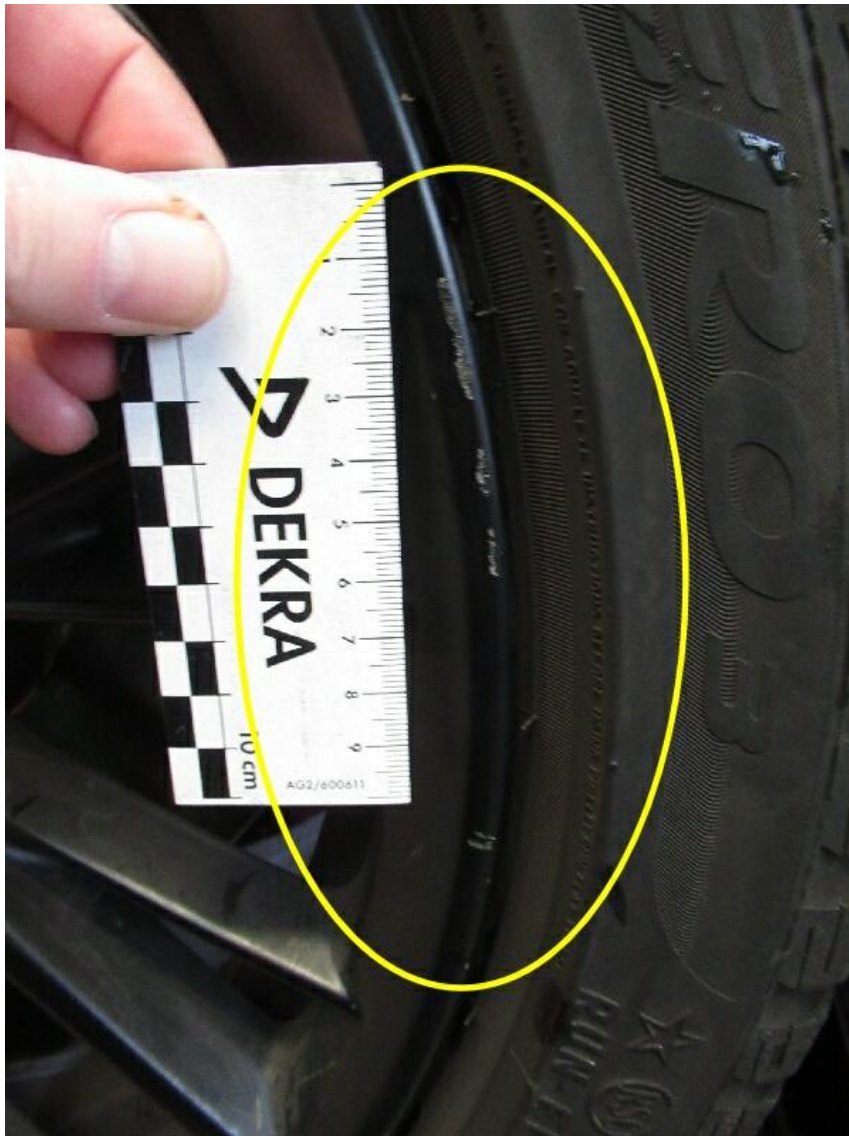
Bild 25 : Felge vorne rechts, verschrammt, smart repair

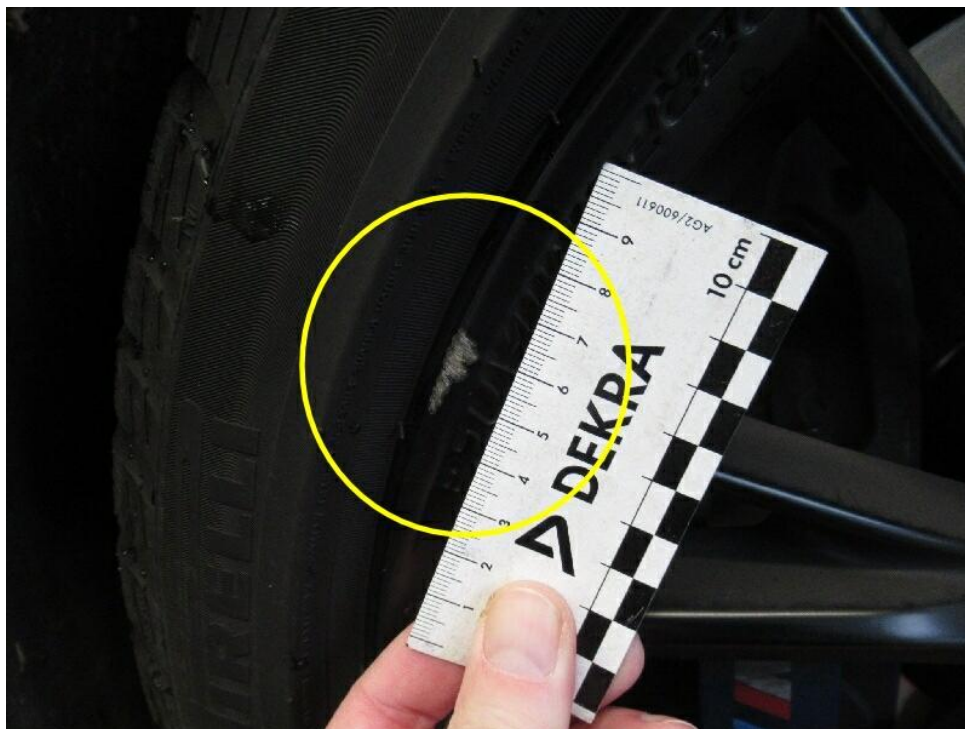
Bild 26 : Felge vorne rechts, verschrammt, smart repair

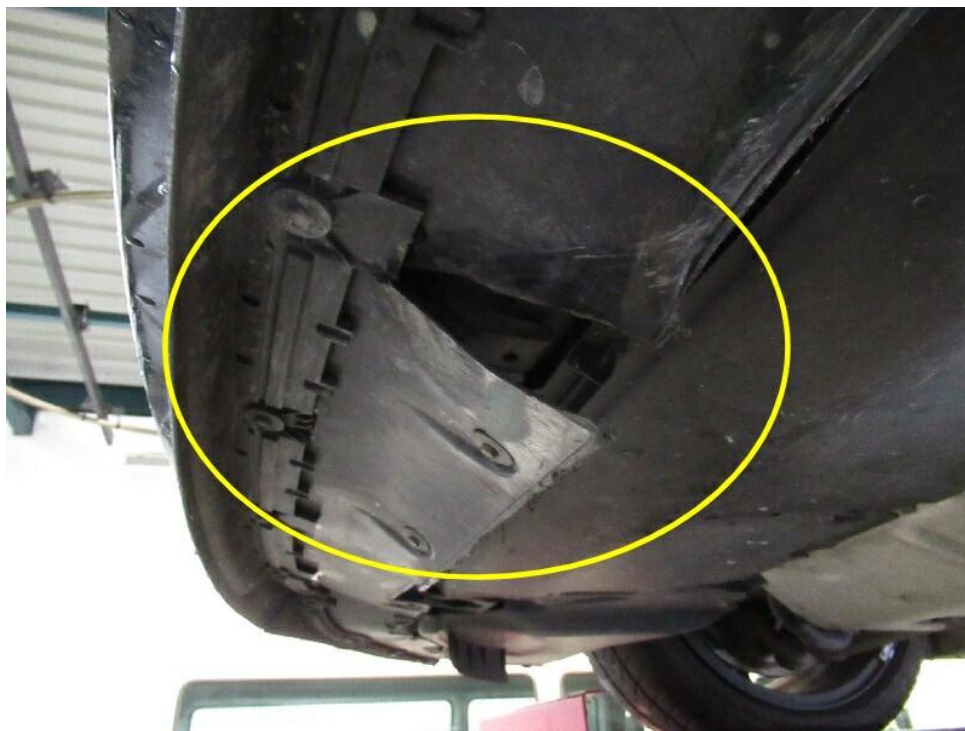
Bild 27 : Stoßfänger vorn unterhalb gerissen, gebrochen

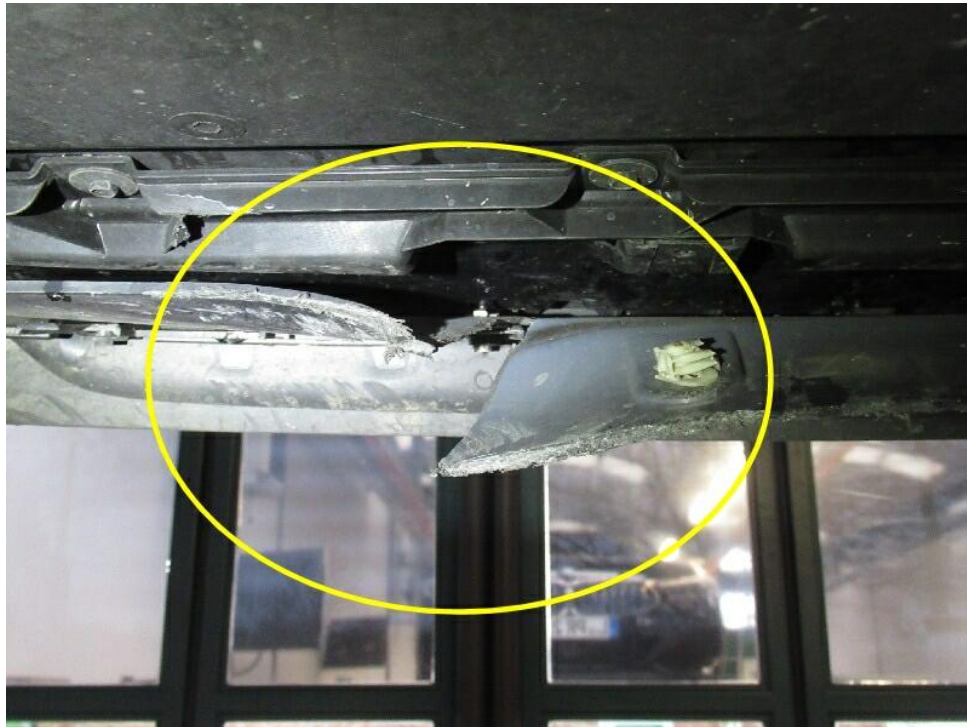
Bild 28 : Stoßfänger vorn unterhalb gerissen, gebrochen

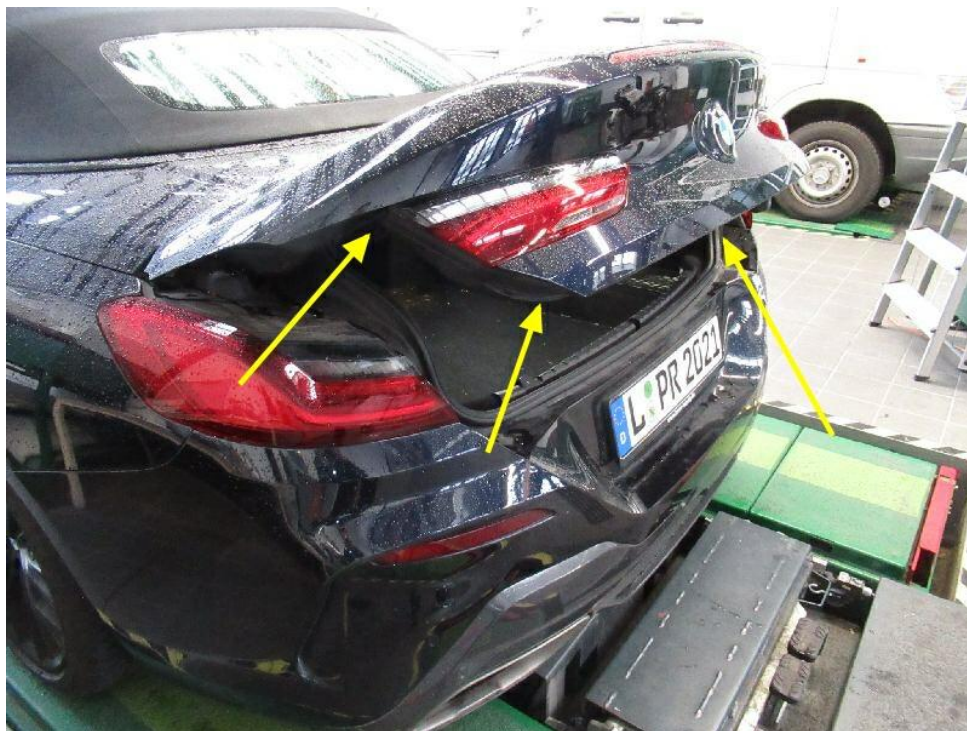
Bild 29 : Heckklappe öffnet nicht vollständig, klemmt, schließt nicht automatisch
