TÜV SÜD Auto Plus GmbH
Gutenbergstr. 13
70771 Leinfelden-Echterdingen

Besichtigungsdatum: 15.01.2025
Protokollnummer: 38070519
Erstellt durch: Markus Böttcher
Besichtigt durch: Dustin Steuernagel

WBA7K510907H35457

Zustandsbericht

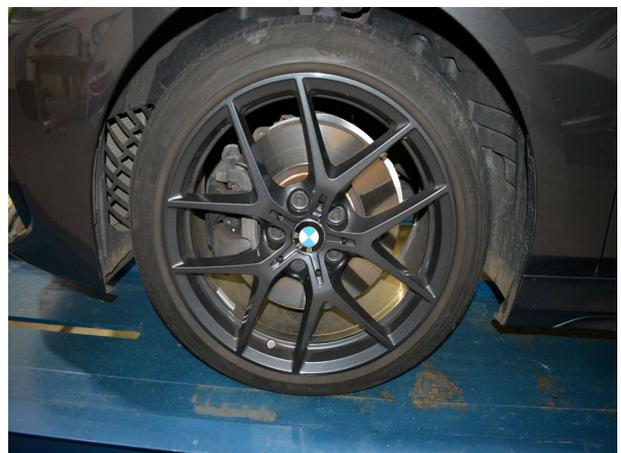
Abbildung 6: Montierte Bereifung

Achse	Reifengröße	Hersteller	Reifentyp	Profiltiefe	Verktgl.	Zul.
1	225/40 R18 92Y	Continental	Sommerreifen	5mm - 5mm	i.O.	i.O.
2	225/40 R18 92Y	Continental	Sommerreifen	6mm - 6mm	i.O.	i.O.
