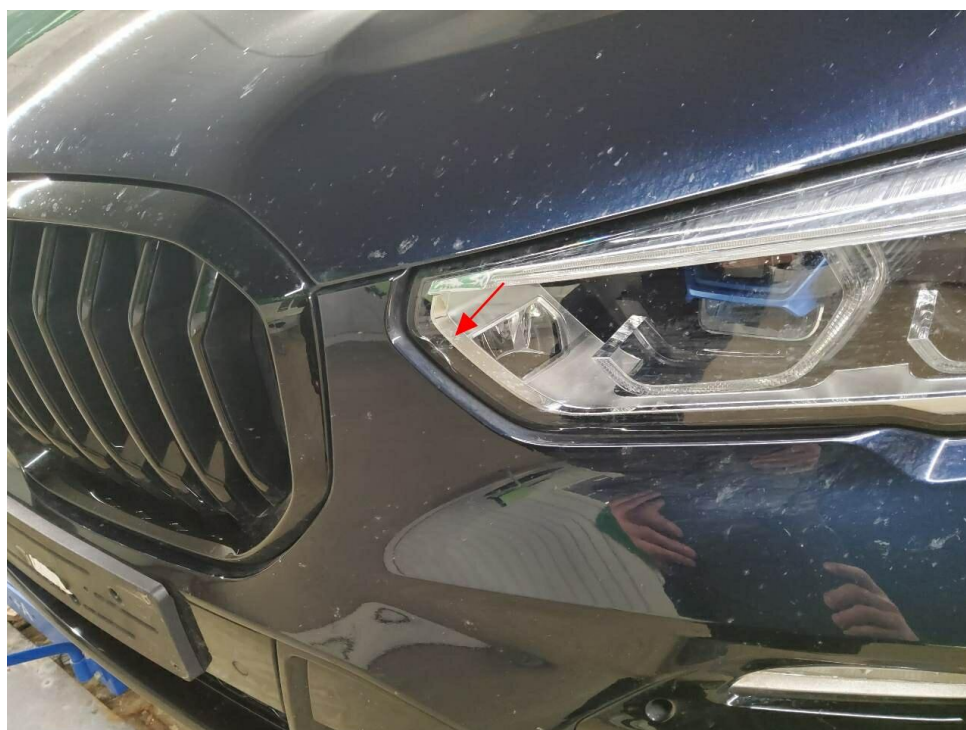
Bild 16 : Scheinwerfer links, Steinschlag mit Rissbildung

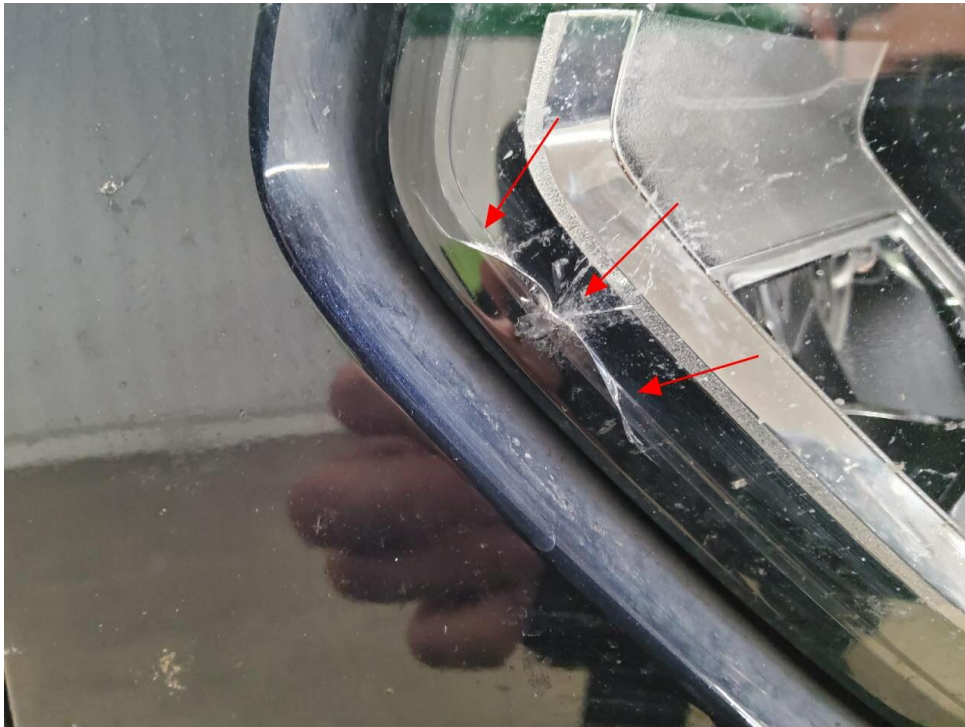
Bild 17 : Scheinwerfer links, Steinschlag mit Rissbildung

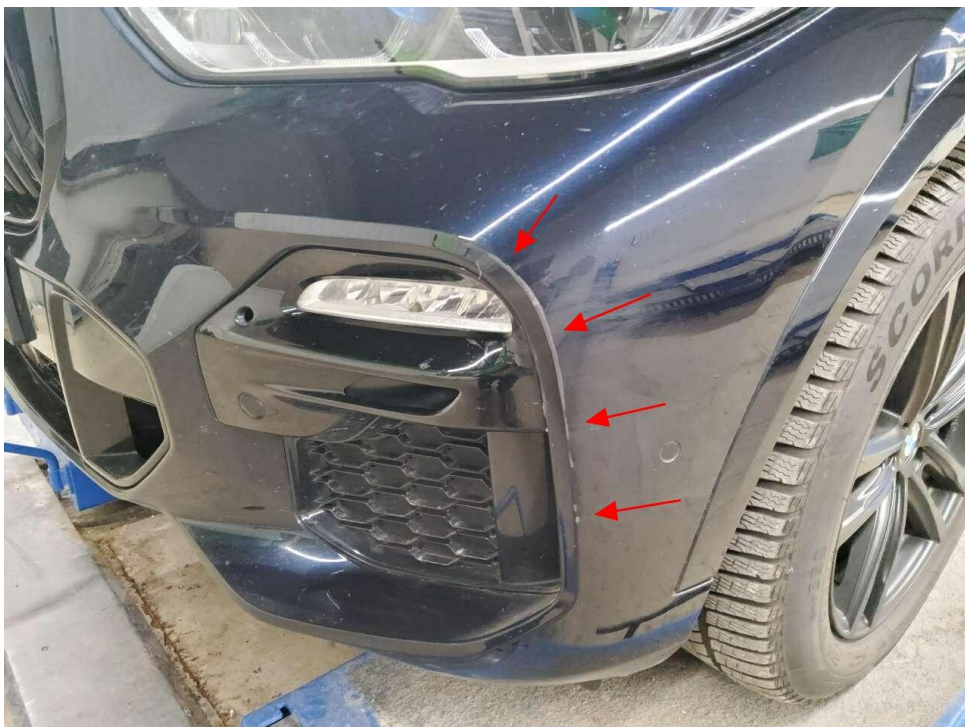
Bild 18 : Stoßfänger vorne Lackierung, verschrammt, lackieren mit Lackaufbau

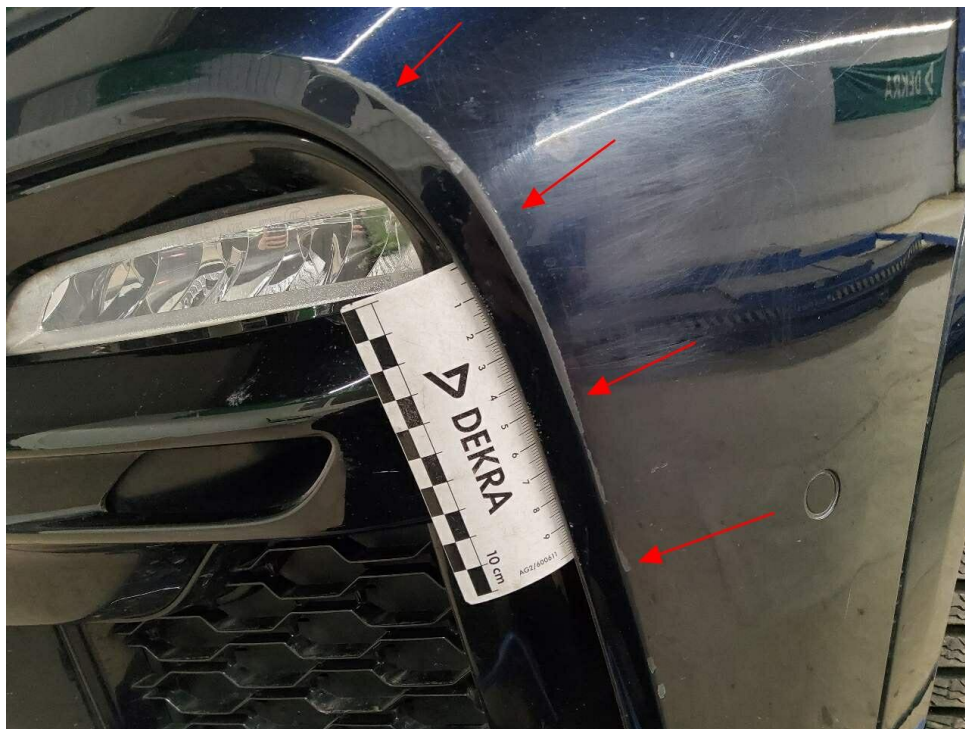
Bild 19 : Stoßfänger vorne Lackierung, verschrammt, lackieren mit Lackaufbau

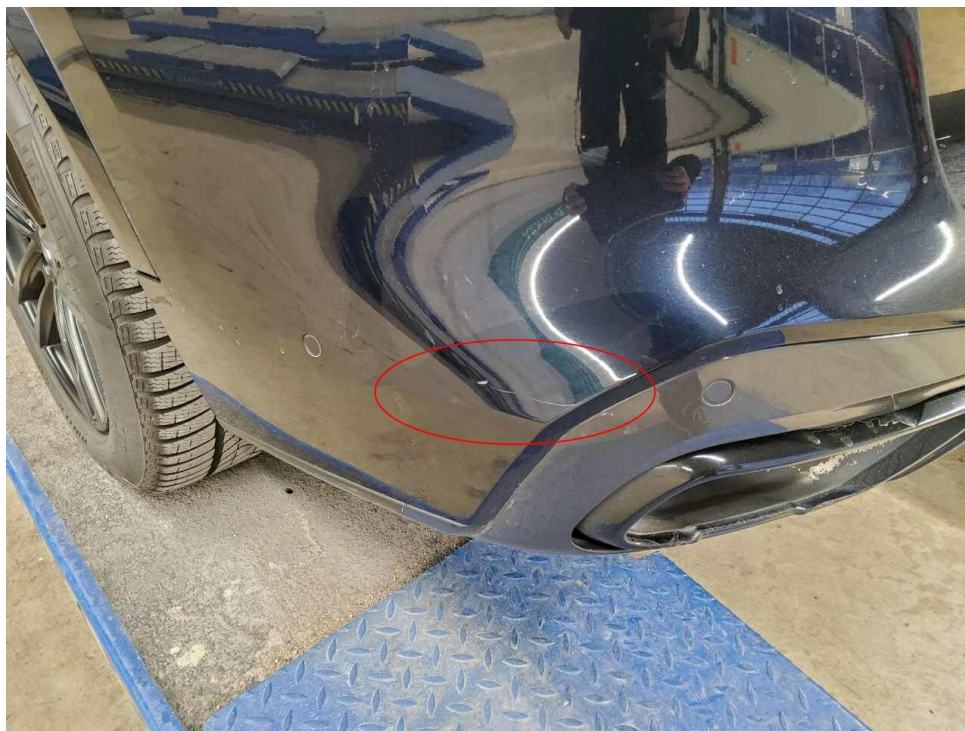
Bild 20 : Stoßfänger hinten Lackierung, zerkratzt, smart repair

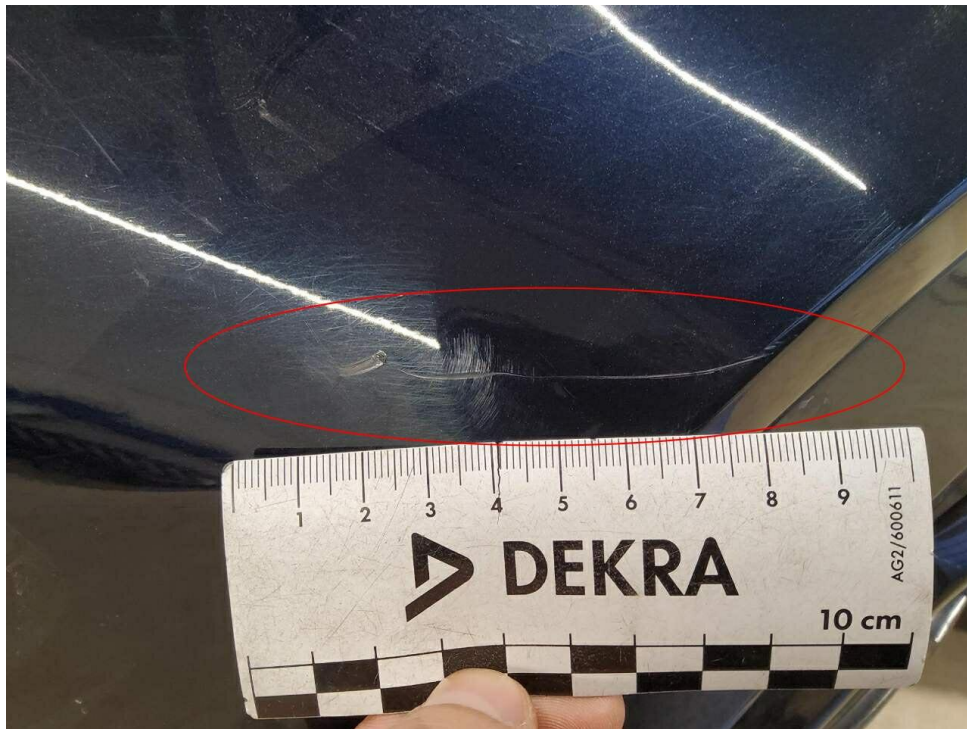
Bild 21 : Stoßfänger hinten Lackierung, zerkratzt, smart repair

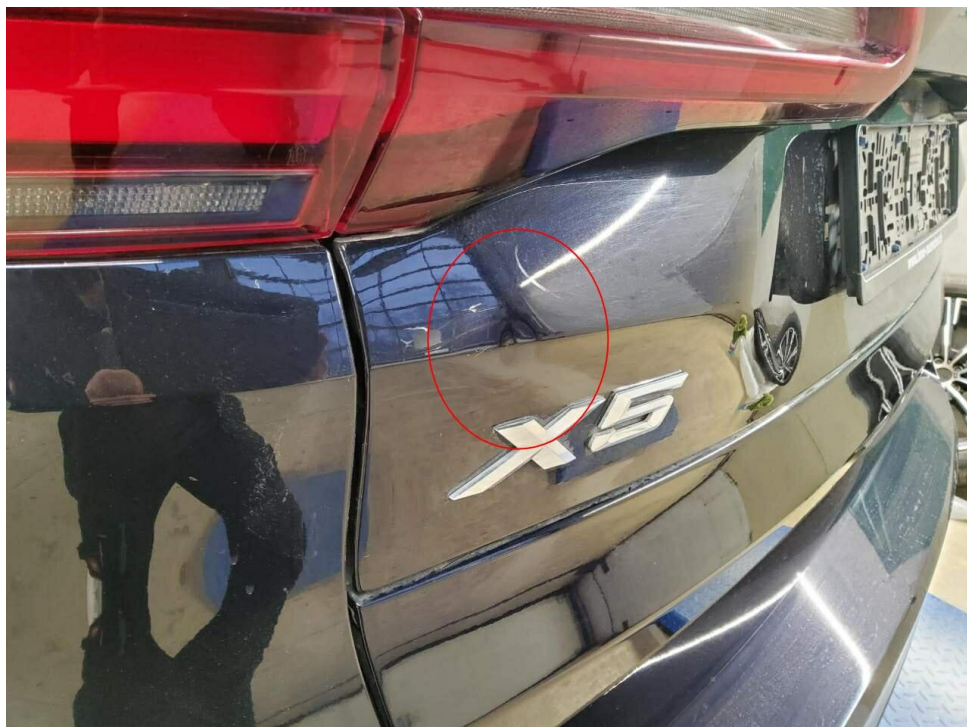
Bild 22 : Heckklappe, eingedellt, instandsetzen und lackieren mit Lackaufbau

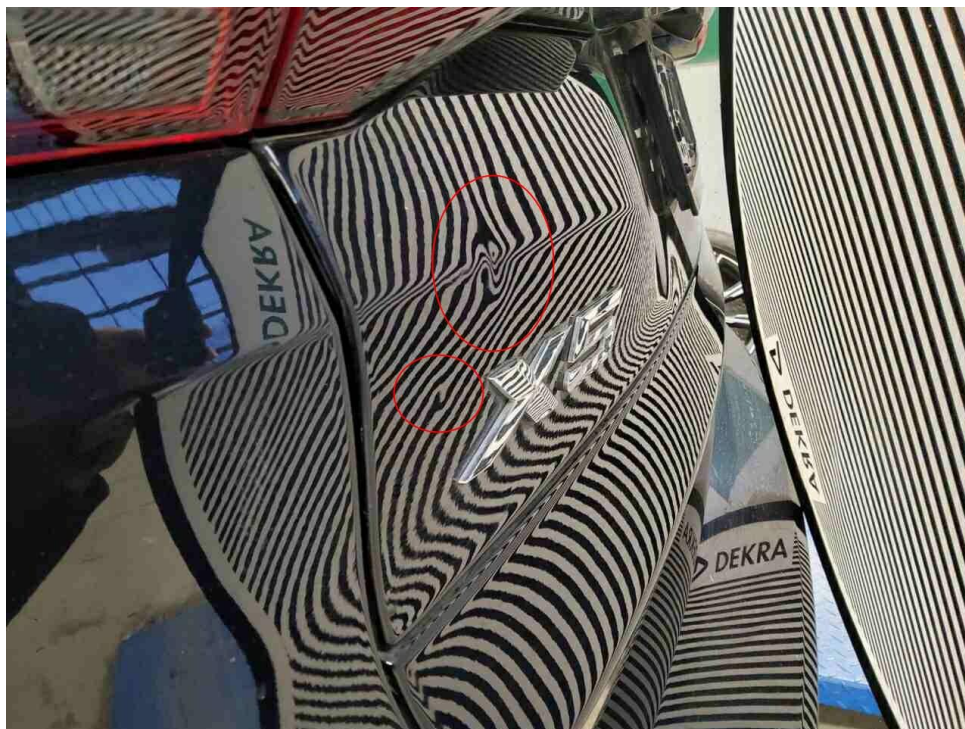
Bild 23 : Heckklappe, eingedellt, instandsetzen und lackieren mit Lackaufbau

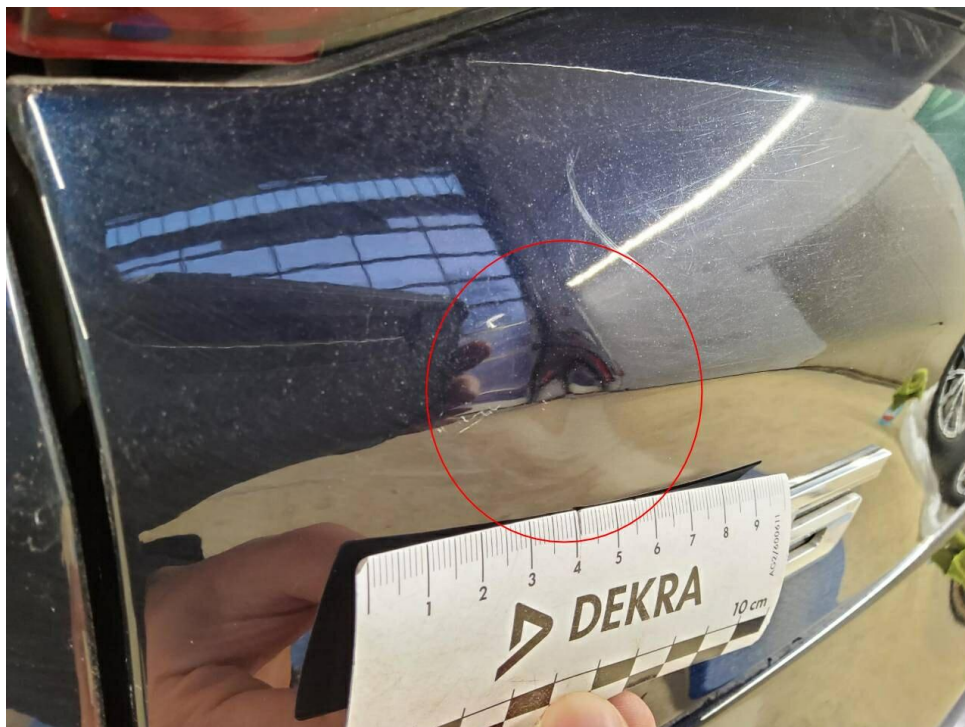
Bild 24 : Heckklappe, eingedellt, instandsetzen und lackieren mit Lackaufbau

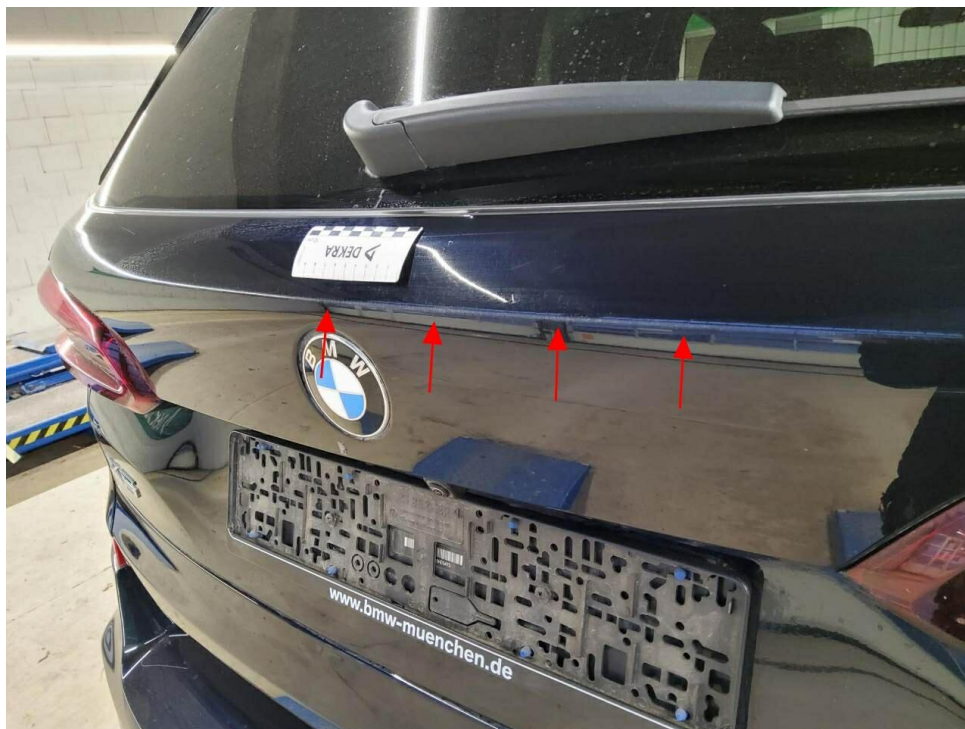
Bild 25 : Heckklappe, eingedellt, instandsetzen und lackieren mit Lackaufbau verschrammt

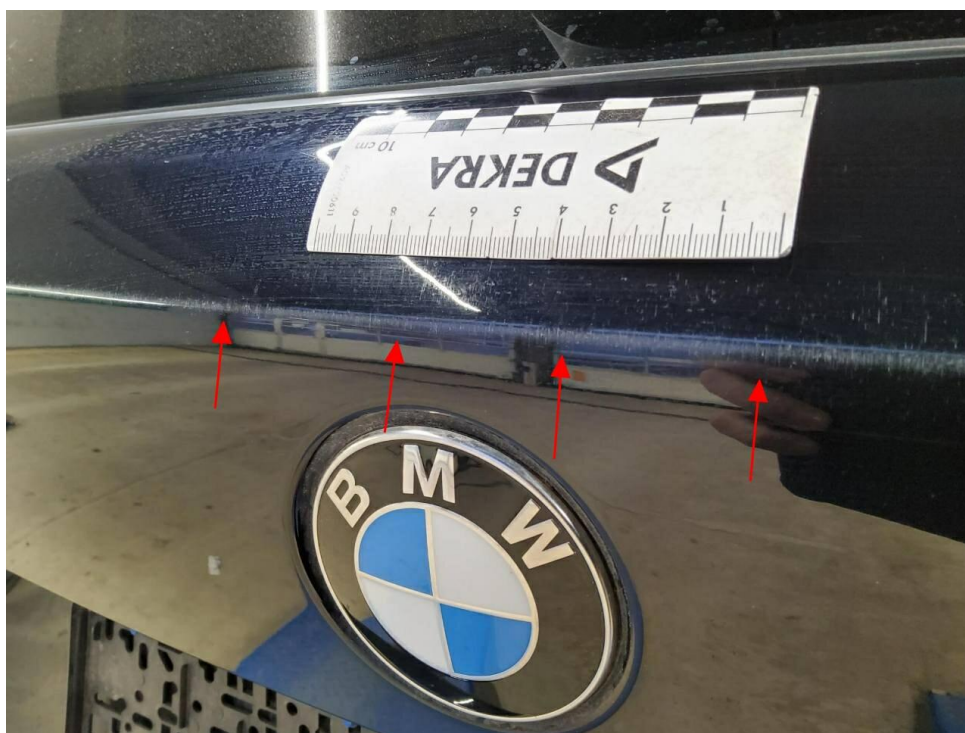
Bild 26 : Heckklappe, eingedellt, instandsetzen und lackieren mit Lackaufbau verschrammt

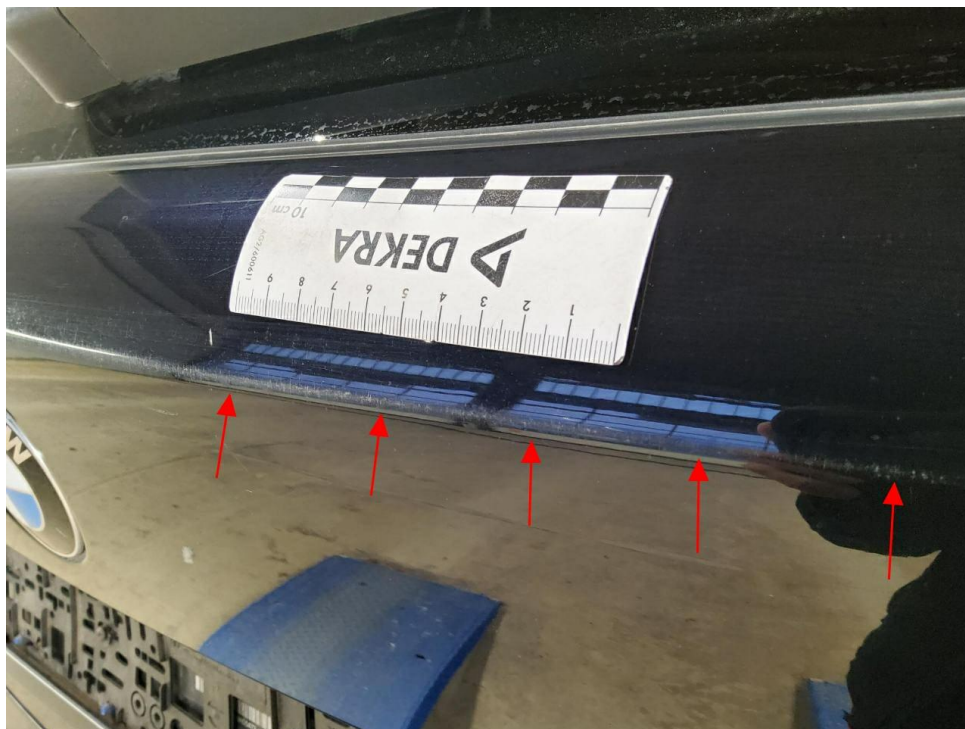
Bild 27 : Heckklappe, eingedellt, instandsetzen und lackieren mit Lackaufbau verschrammt

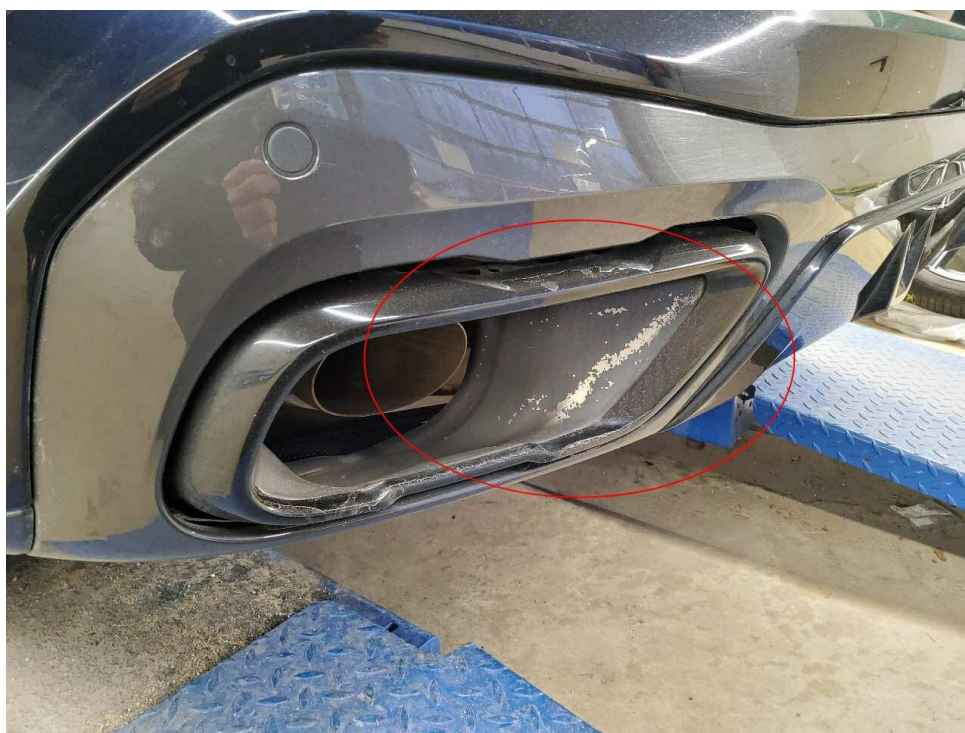
Bild 28 : Blende Auspuff links, Lackablösung

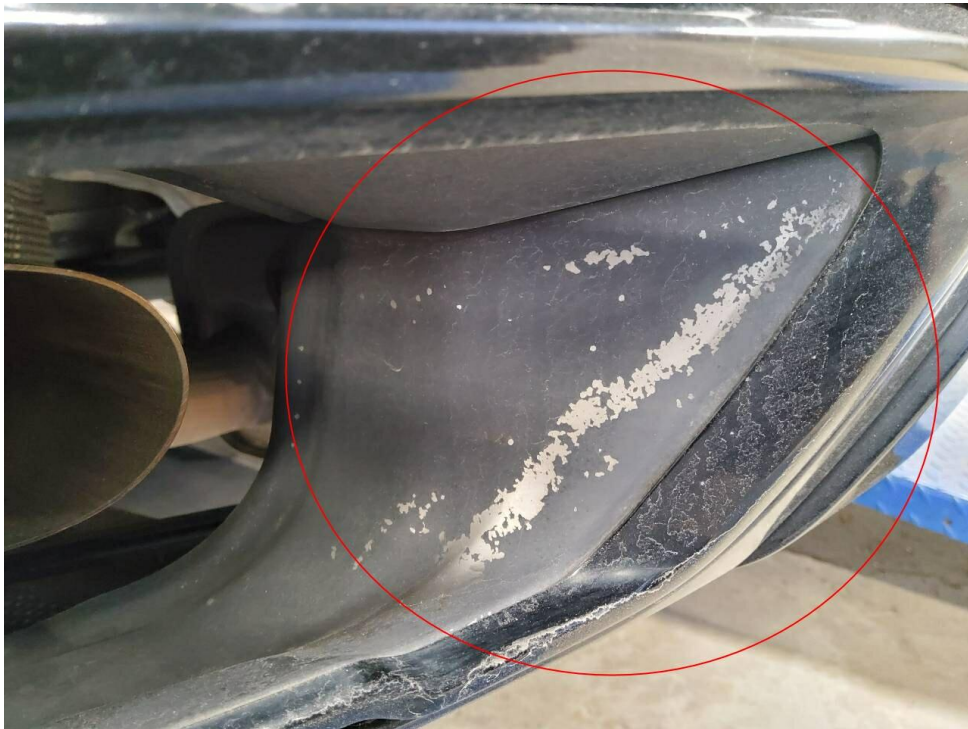
Bild 29 : Blende Auspuff links, Lackablösung
