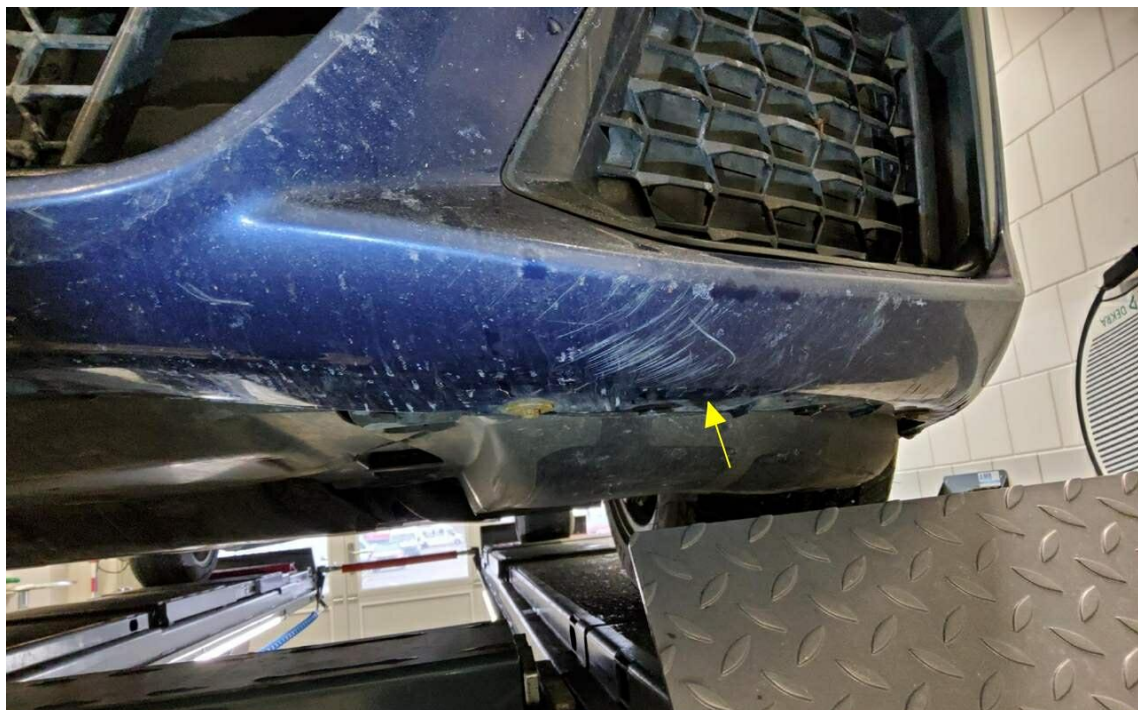
Bild 17 : Frontspoiler Lackierung, verschrammt, lackieren mit Lackaufbau

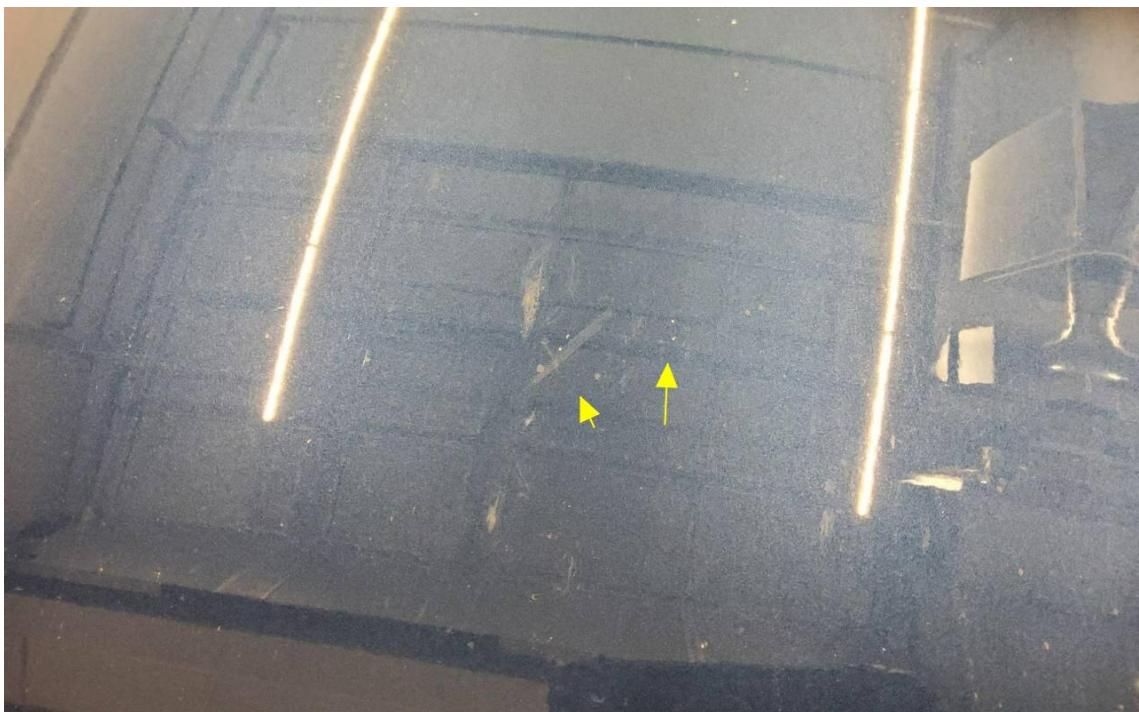
Bild 23 : Motorhaube Lackierung, viele Steinschläge, Gebrauchsspur

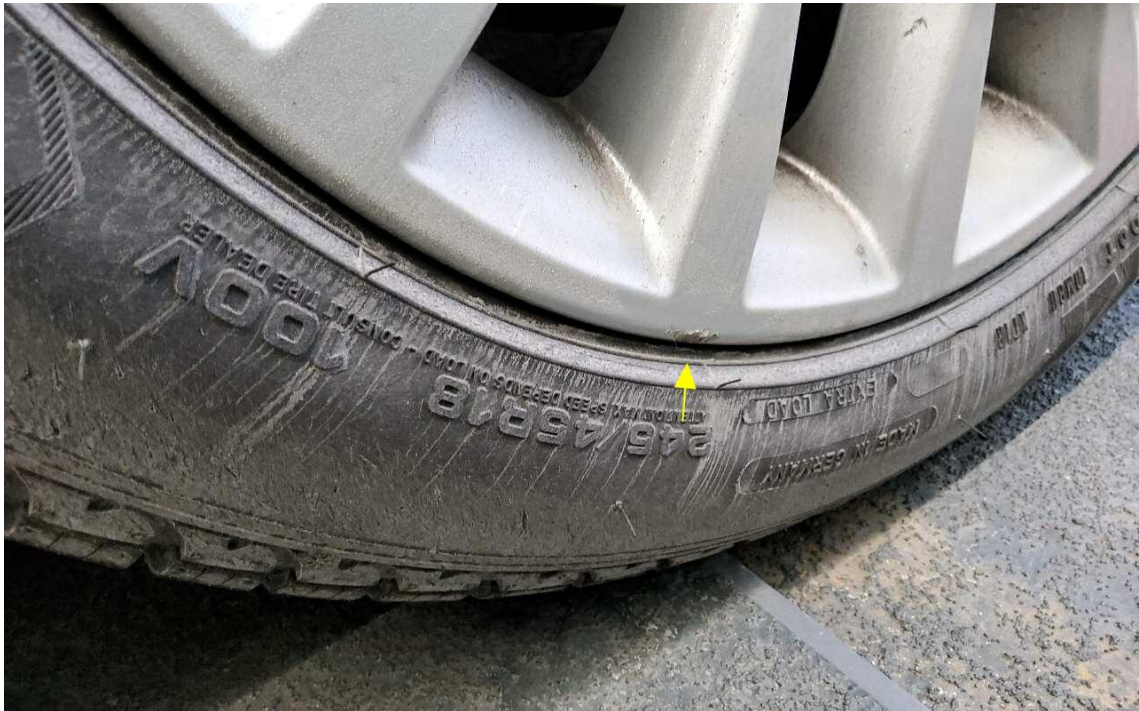
Bild 26 : Leichtmetallfelge der Winterräder vorne links verschrammt

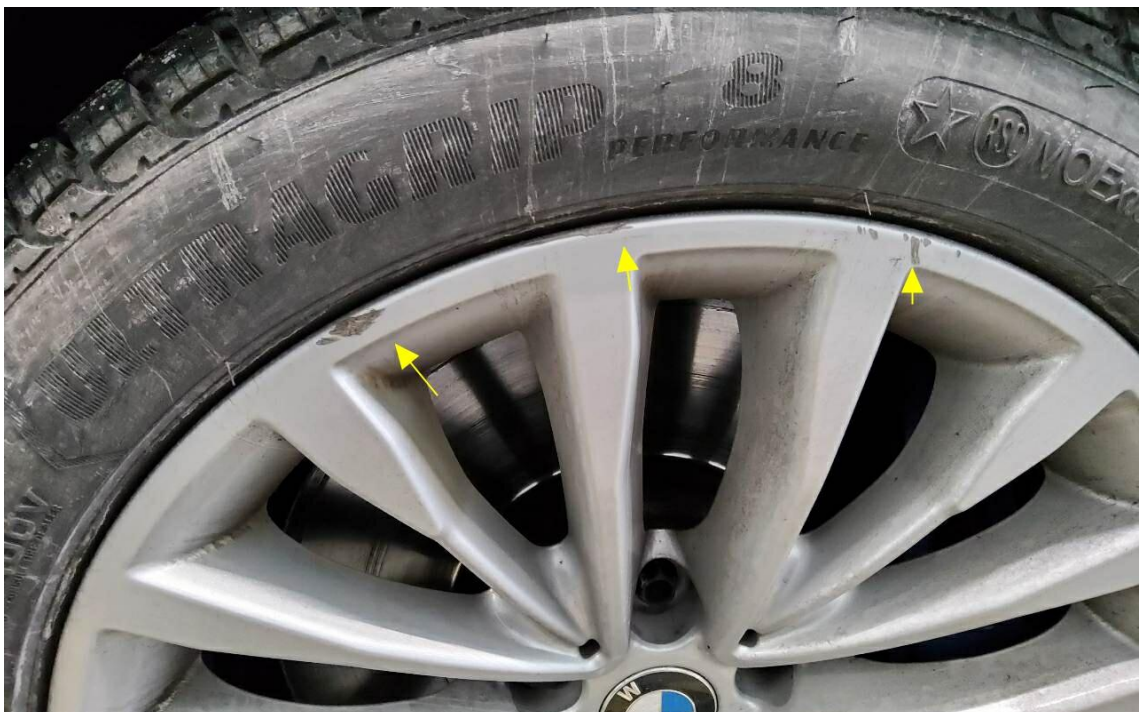
Bild 27 : Leichtmetallfelge der Sommerräder vorne rechts verschrammt

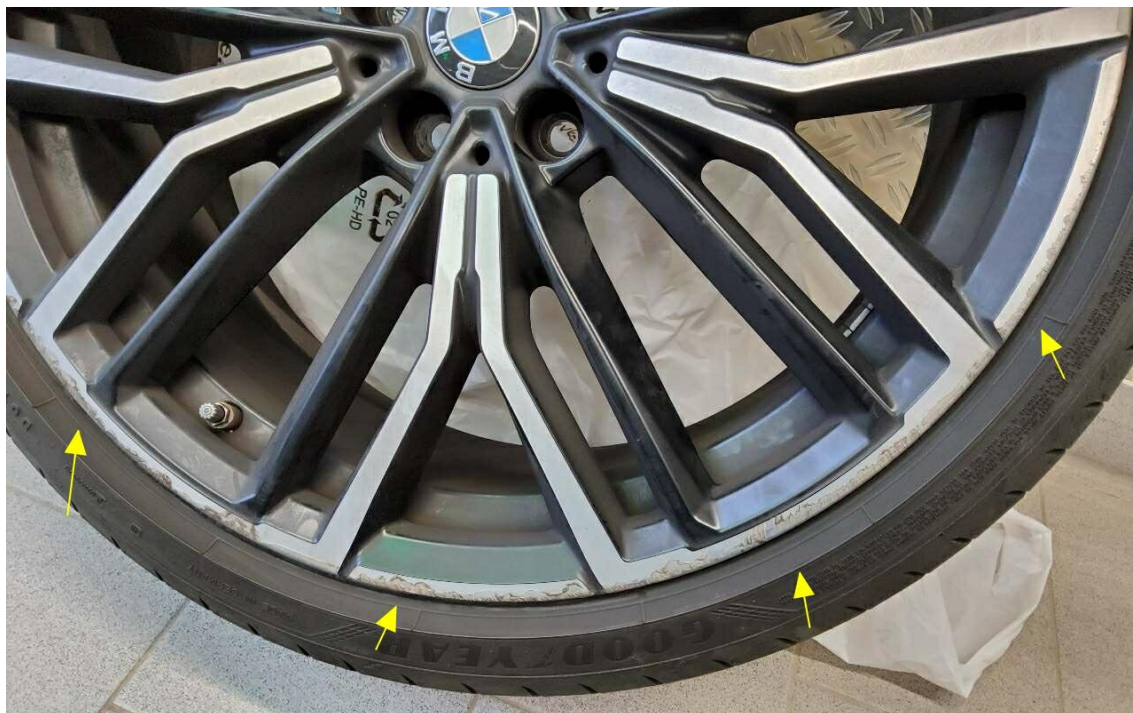
Bild 28 : Leichtmetallfelge der Sommerräder vorne rechts verschrammt

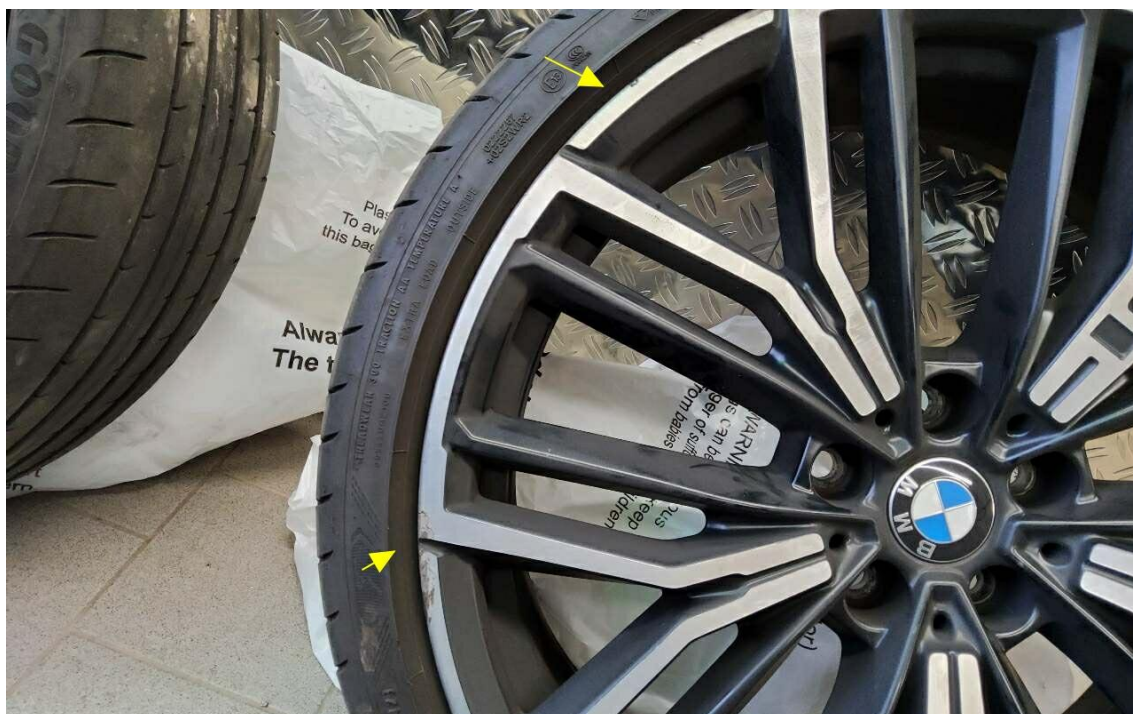
Bild 29 : Leichtmetallfelge der Sommerräder vorne links verkratzt, Gebrauchsspur

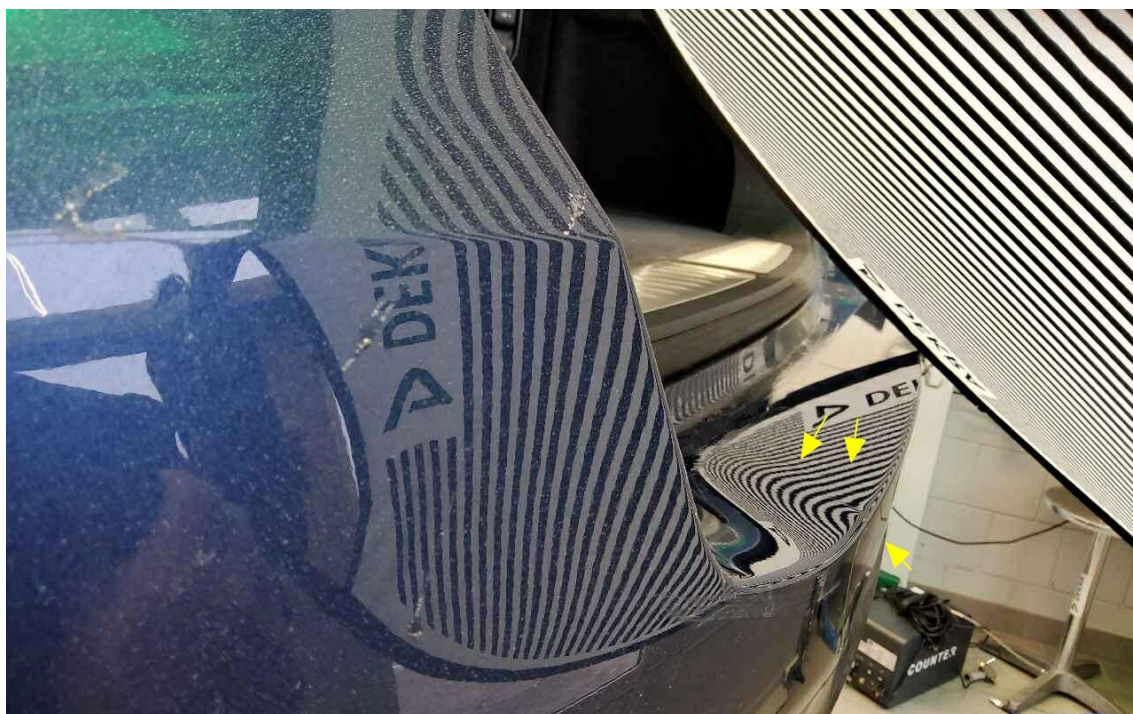
Bild 31 : Stoßfänger hinten plastisch verformt

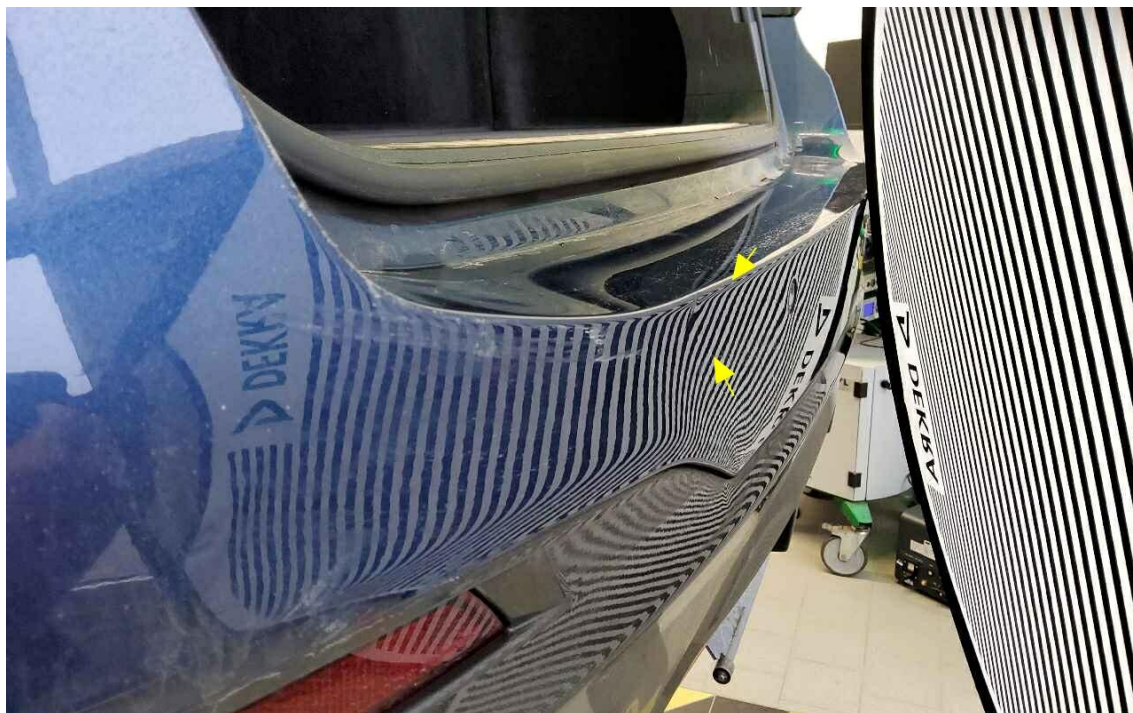
Bild 32 : Stoßfänger hinten plastisch verformt

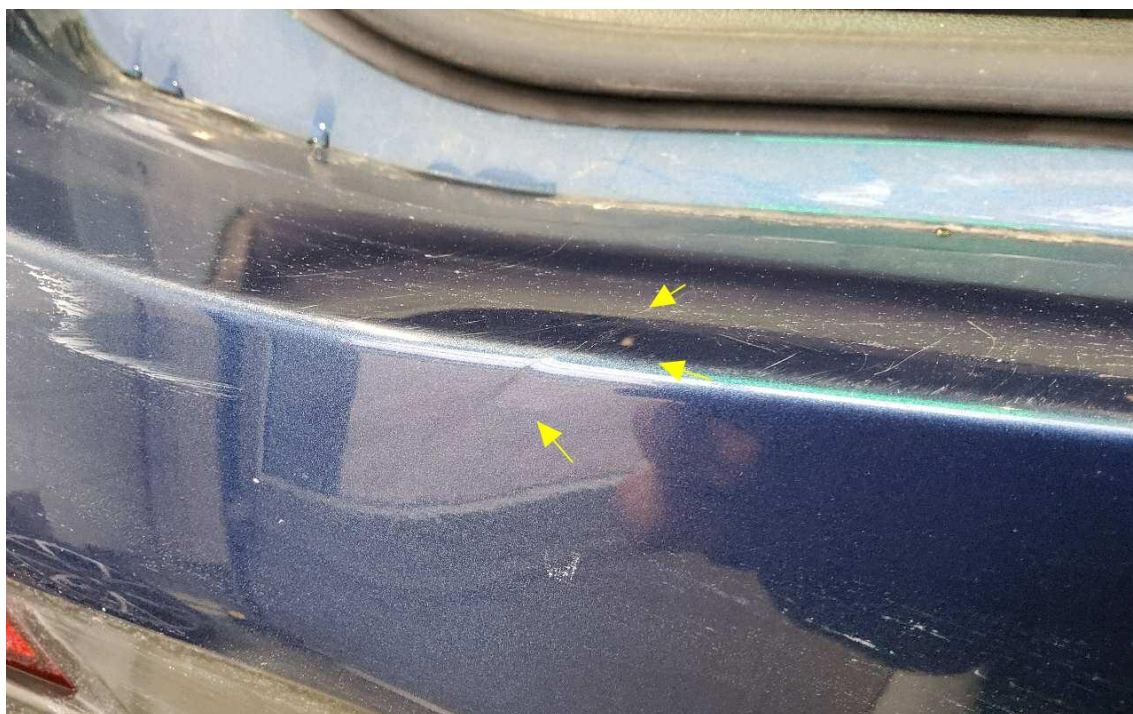
Bild 33 : Stoßfänger hinten plastisch verformt
