Halter		Besichtigungszustand	bedingt: ausreichend
Kennzeichen		Laufleistung (abgelesen)	88.752 km
Hersteller	BMW	Restlauf bis Service	14.000 km
Typ/Modell	318d	HU (Abgelesen aus ZBI)	06/2025
Fahrgestellnummer	WBA6L31080FK05223	Leistung / Hubraum	110 kW / 1.995 ccm
Erstzulassung	20.07.2020	Polster/Farbe	Stoff/Leder Kombination / Schwarz
Letzte Wartung	07/2024, 76.944 km	Lackierung	Blau
Kraftstoffart	Hybr.Diesel/E	Getriebe	Automatik

Zustandsbericht

Besichtigungsdatum: 20.12.2024
Protokollnummer: 37749150
Erstellt durch: Markus Böttcher
Besichtigt durch: Weber

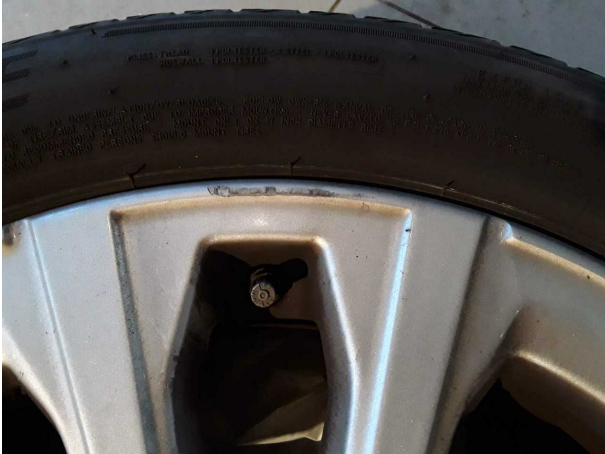
Nr.	Bauteilgruppe	Beschreibung
1	2.Radsatz	1 Leichtmetallfelge - verkratzt / verschürft - Smart Repair
2	Rad/Reifen	Leichtmetallfelge hinten rechts - verkratzt / verschürft - Smart Repair
3	Rad/Reifen	Leichtmetallfelge vorn rechts - verkratzt / verschürft - Smart Repair
4	2.Radsatz	1 Reifen - beschädigt - erneuern
5	Stoßfänger vorn	Stoßfänger vorn - verkratzt / verschürft - lackieren

Beschädigung #1: 2.Radsatz: 1 Leichtmetallfelge - verkratzt / verschürft - Smart Repair

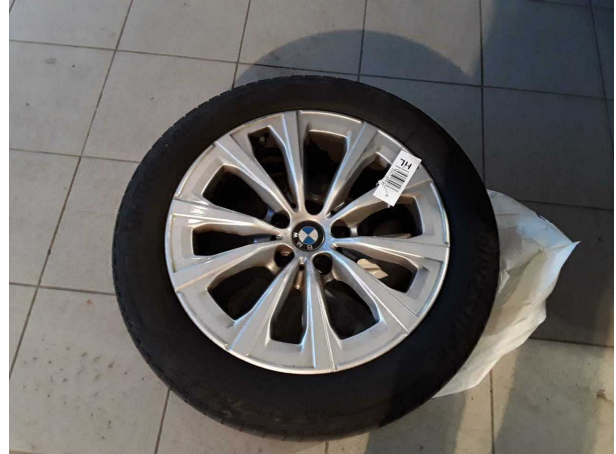
Beschädigung #1: 2.Radsatz: 1 Leichtmetallfelge - verkratzt / verschürft - Smart Repair

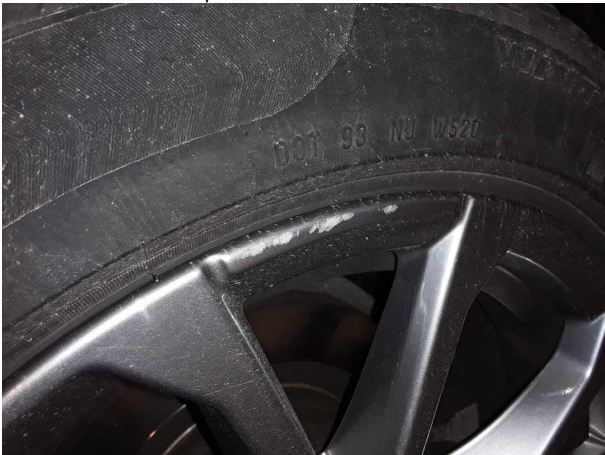
Beschädigung #2: Rad/Reifen: Leichtmetallfelge hinten rechts - verkratzt / verschürft - Smart Repair

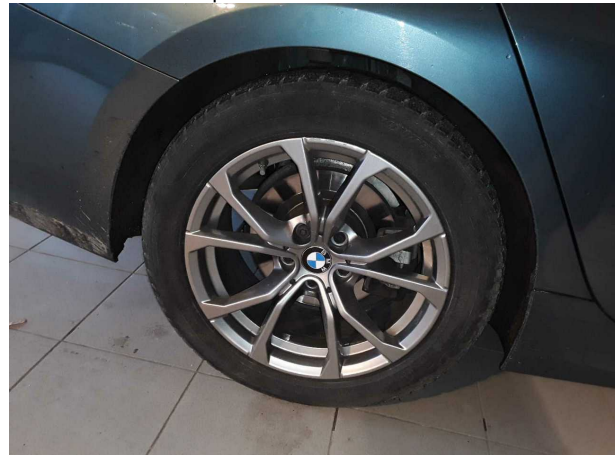
Beschädigung #2: Rad/Reifen: Leichtmetallfelge hinten rechts - verkratzt / verschürft - Smart Repair

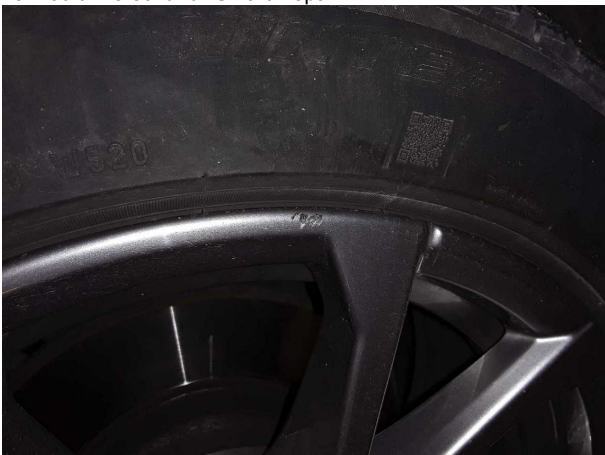
Beschädigung #3: Rad/Reifen: Leichtmetallfelge vorn rechts - verkratzt / verschürft - Smart Repair

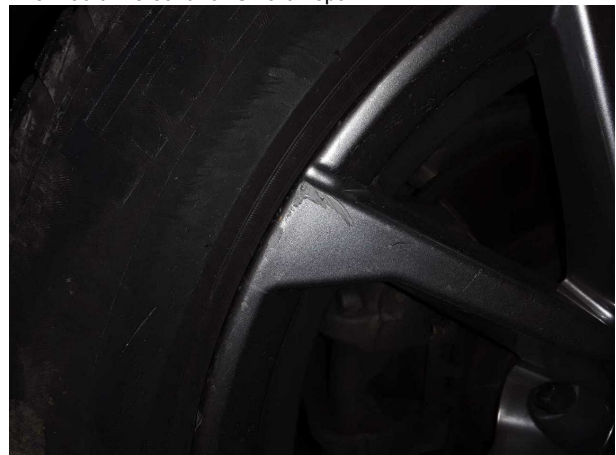
Beschädigung #3: Rad/Reifen: Leichtmetallfelge vorn rechts - verkratzt / verschürft - Smart Repair

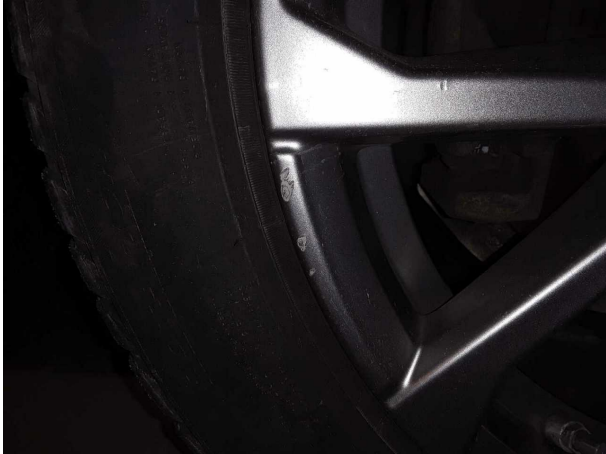
Beschädigung #3: Rad/Reifen: Leichtmetallfelge vorn rechts - verkratzt / verschürft - Smart Repair

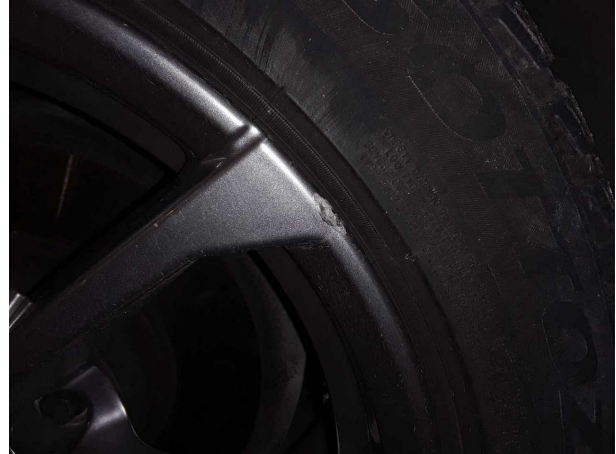
Beschädigung #3: Rad/Reifen: Leichtmetallfelge vorn rechts - verkratzt / verschürft - Smart Repair

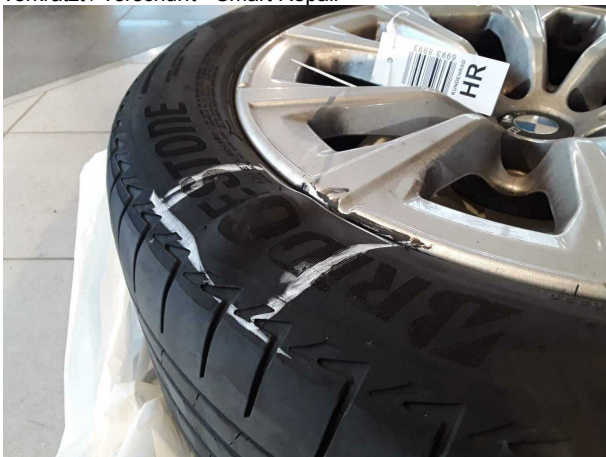
Beschädigung #4: 2.Radsatz: 1 Reifen - beschädigt - erneuern

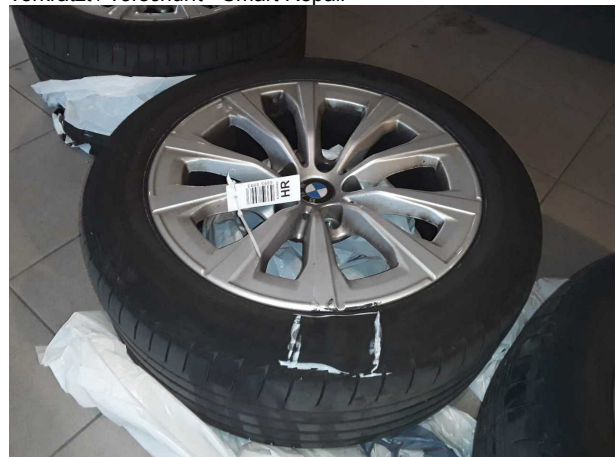
Beschädigung #4: 2.Radsatz: 1 Reifen - beschädigt - erneuern

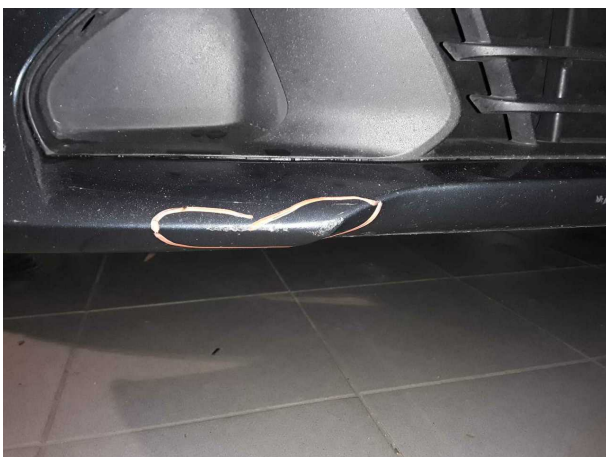
Beschädigung #5: Stossfänger vorn: Stossfänger vorn - verkratzt / verschürft - lackieren

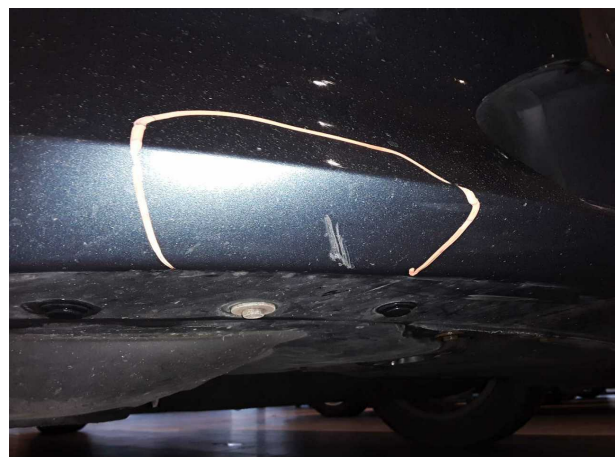
Beschädigung #5: Stossfänger vorn: Stossfänger vorn - verkratzt / verschürft - lackieren

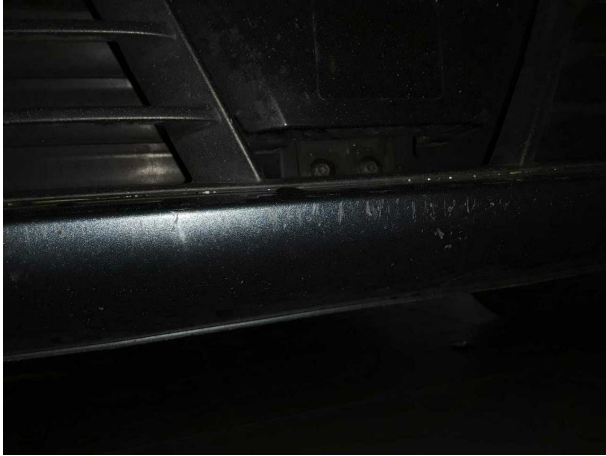
Beschädigung #5: Stossfänger vorn: Stossfänger vorn - verkratzt / verschürft - lackieren

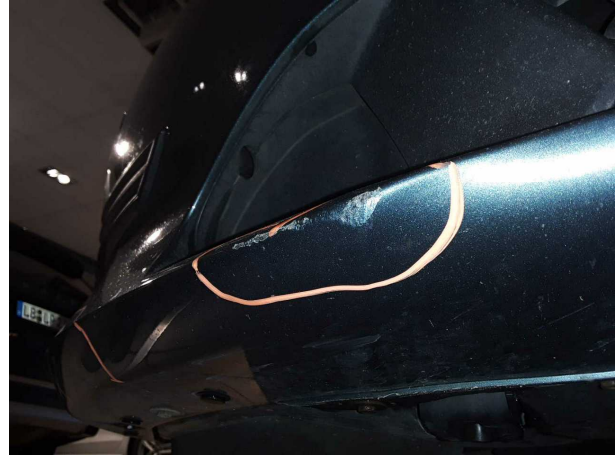
Beschädigung #5: Stossfänger vorn: Stossfänger vorn - verkratzt / verschürft - lackieren
