WBA11CG000CG90324

Zustandsbericht

TÜV SÜD Auto Plus GmbH
Gutenbergstr. 13
70771 Leinfelden-Echterdingen

Date d'inspection: 10 janv. 2025
Numéro de protocole: 37853342
Date de livraison: 10 janv. 2025

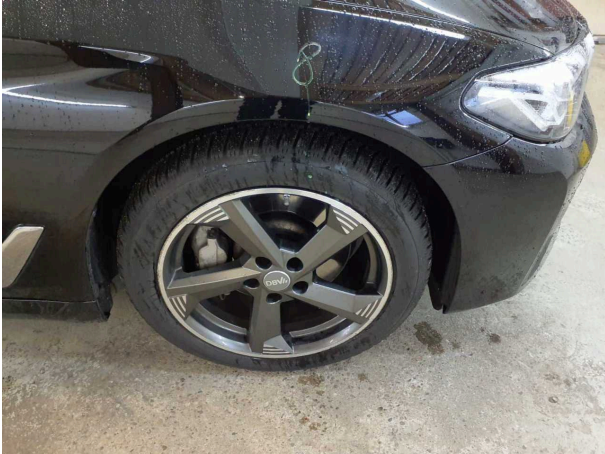
Domage #1: Roue / Pneumatiques: Jante alliage avant droite - Erafé - Pas de moins-value

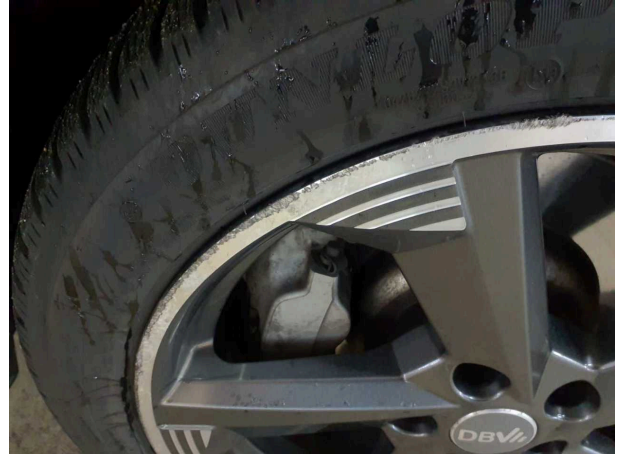
Domage #1: Roue / Pneumatiques: Jante alliage avant droi... - Erafé - Pas de moins-value

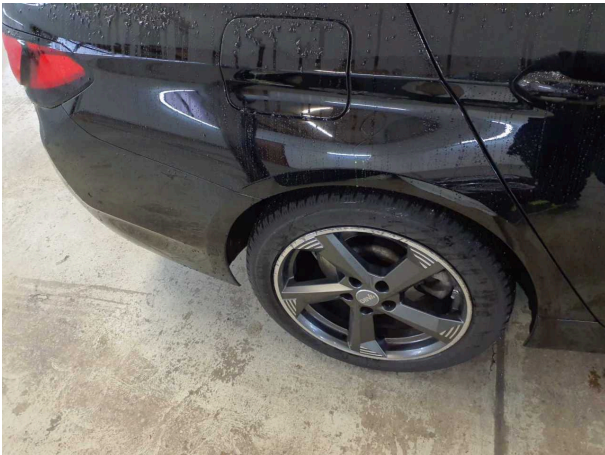
Domage #2: Roue / Pneumatiques: Jante alliage arrière droite - Erafé - Pas de moins-value

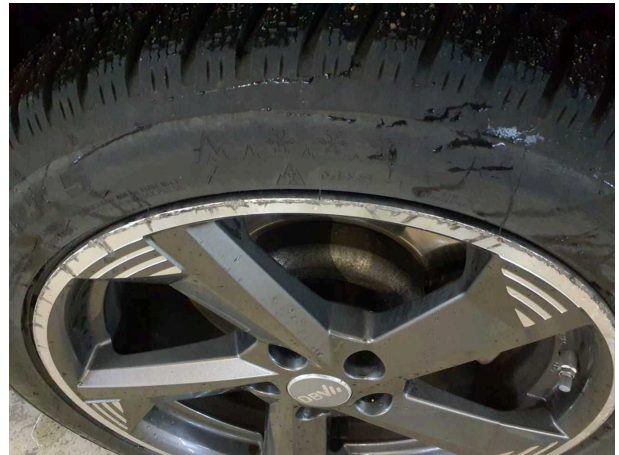
Domage #2: Roue / Pneumatiques: Jante alliage arrière droite - Erafé - Pas de moins-value

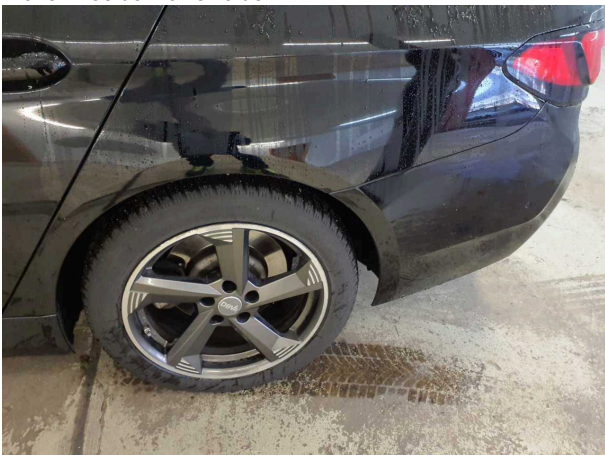
Domage #3: Roue / Pneumatiques: Jante alliage arrière gauche... Erafé - Pas de moins-value

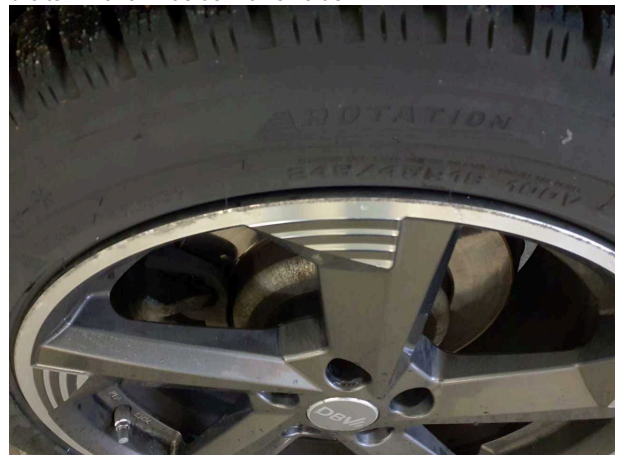
Domage #3: Roue / Pneumatiques: Jante alliage arrière gauche - Erafé - Pas de moins-value

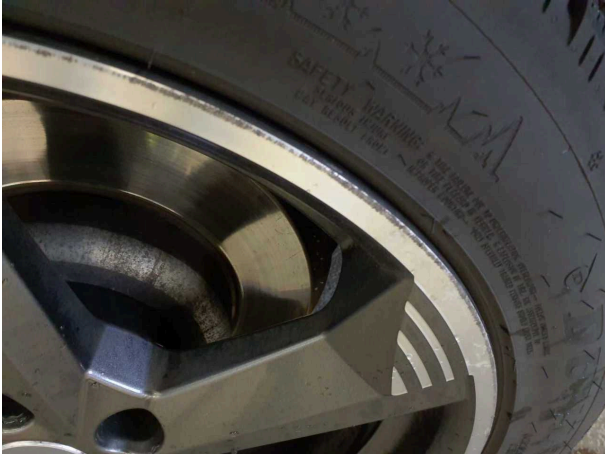
Domage #3: Roue / Pneumatiques: Jante alliage arrière gauche...
Eraflé - Pas de moins-value

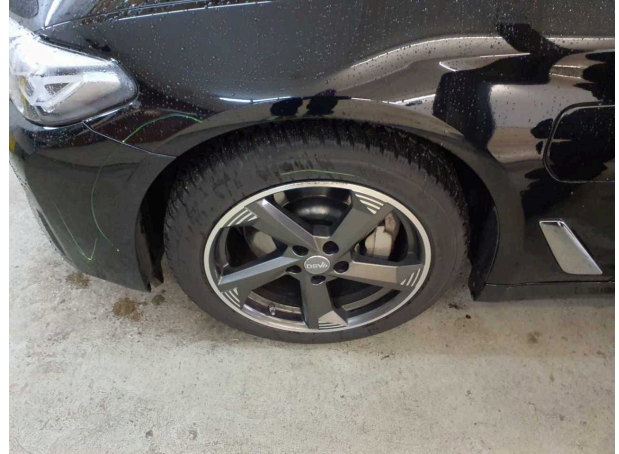
Domage #4: Roue / Pneumatiques: Jante alliage avant gauche - Eraflé - Pas de moins-value

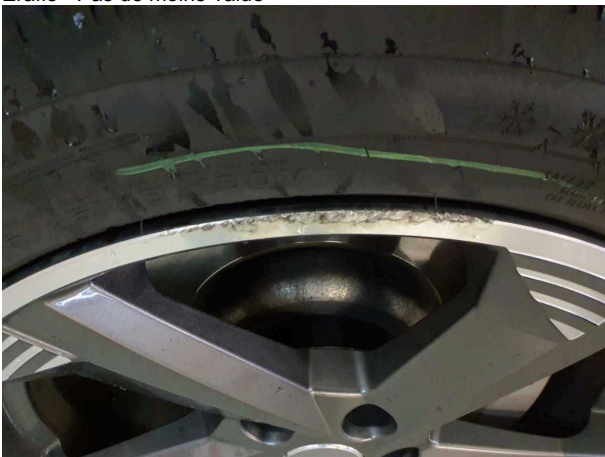
Domage #4: Roue / Pneumatiques: Jante alliage avant gauche -
Eraflé - Pas de moins-value

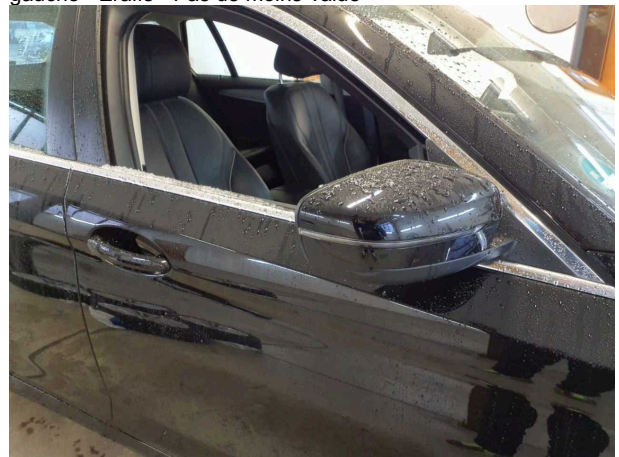
Domage #5: Rétroviseur droit: Capuchon - Eraflé -
Revêtement/polissage

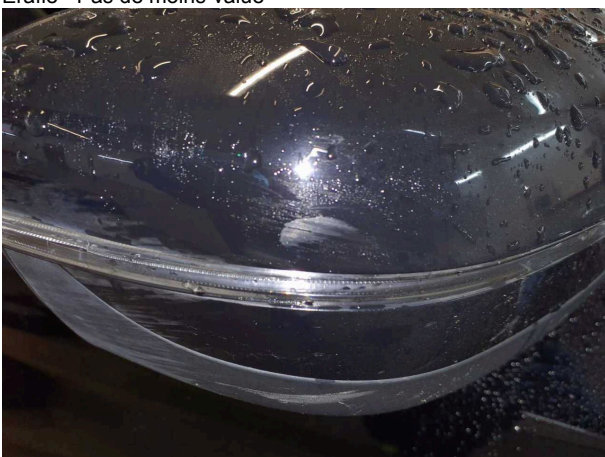
Domage #5: Rétroviseur droit: Capuchon - Eraflé - Revêtement/
polissage

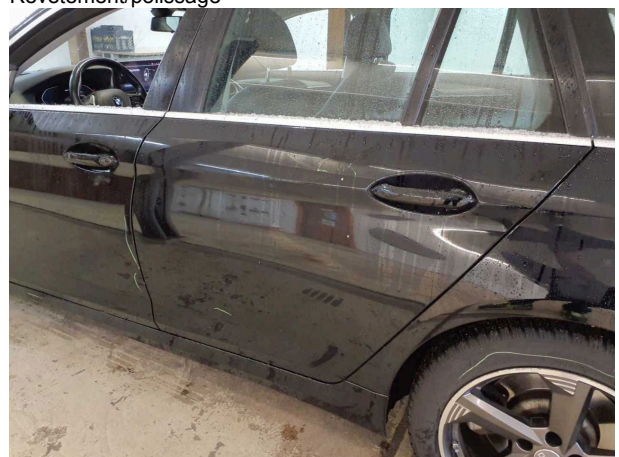
Domage #6: Porte ArG: Porte - Rayure(s) - Revêtement/
polissage

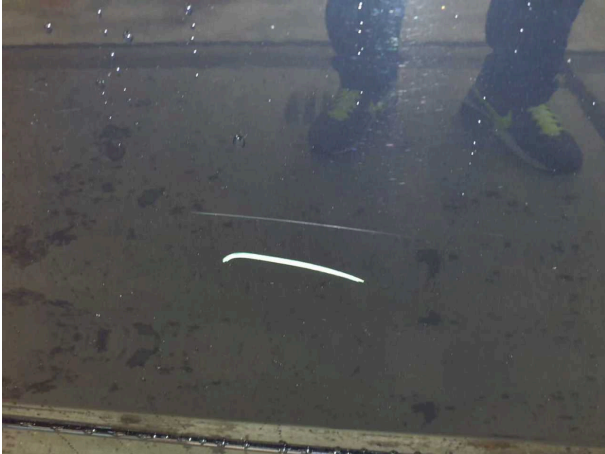
Damage #6: Porte ArG: Porte - Rayure(s) - Revêtement/
polissage

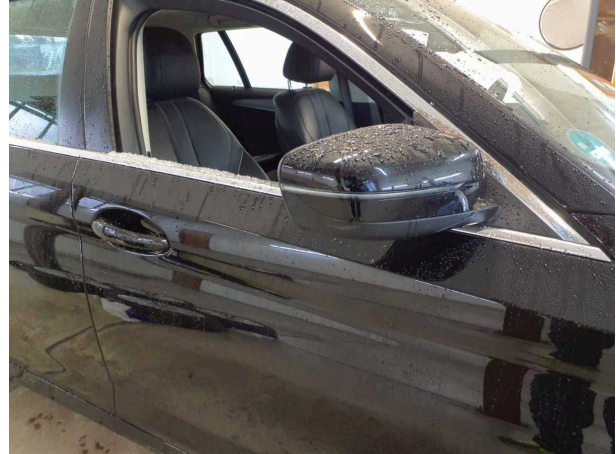
Damage #7: Rétroviseur droit: Logement de rétroviseur -
Eraflé - Diminution de valeur

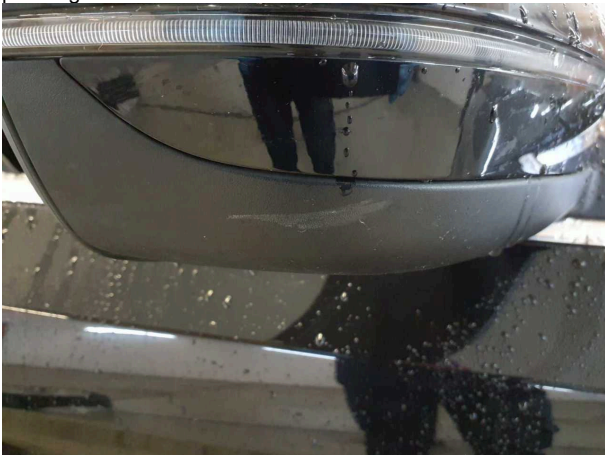
Damage #7: Rétroviseur droit: Logement de rétroviseur - Eraflé -
Diminution de valeur

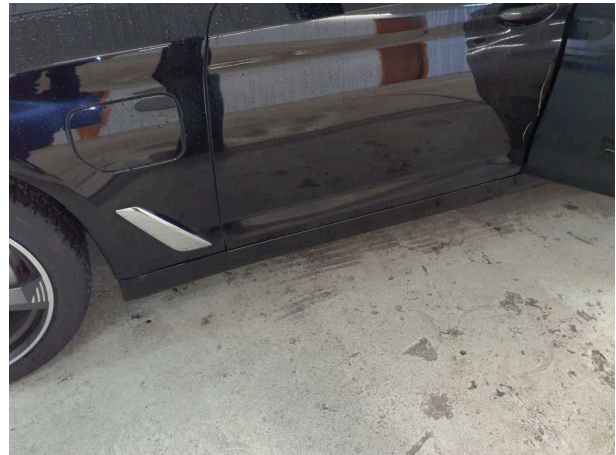
Damage #8: Seuil gauche: Habillage - Rayure(s) -
Réparation intelligente

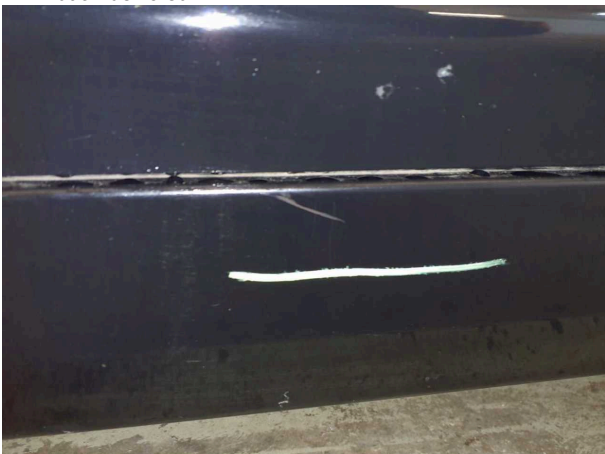
Damage #8: Seuil gauche: Habillage - Rayure(s) - Réparation
intelligente

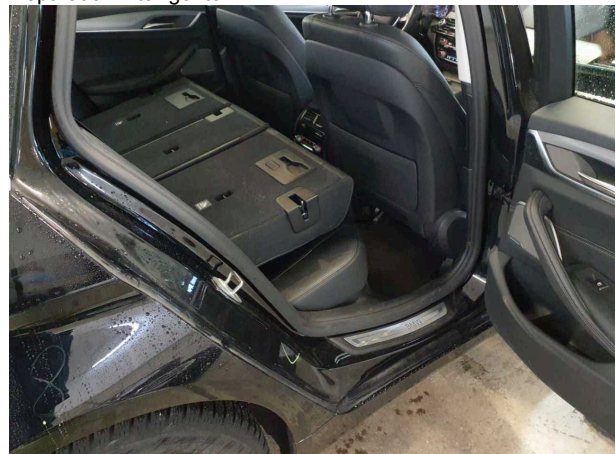
Damage #9: Panneau latéral arrière gauche: Accès -
Rayure(s) - Réparation intelligente

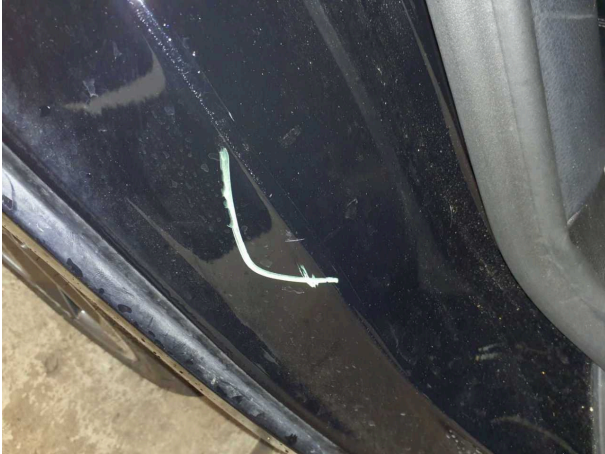
Domage #9: Panneau latéral arrière gauche: Accès - Rayure(s) - Réparation intelligente

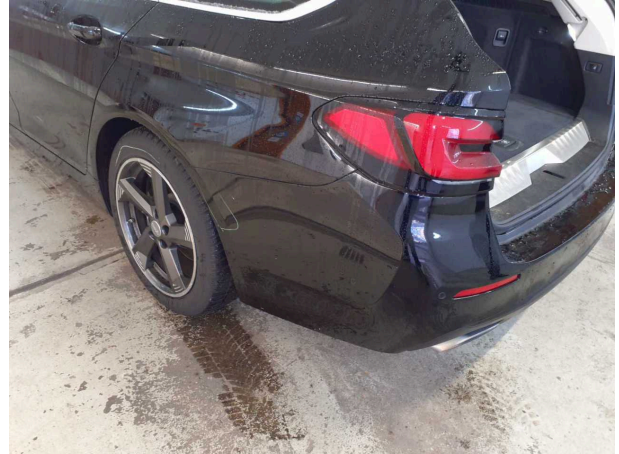
Domage #10: Pare-chocs arrière: Pare-chocs arrière - Erafilé - Réparer et repeindre

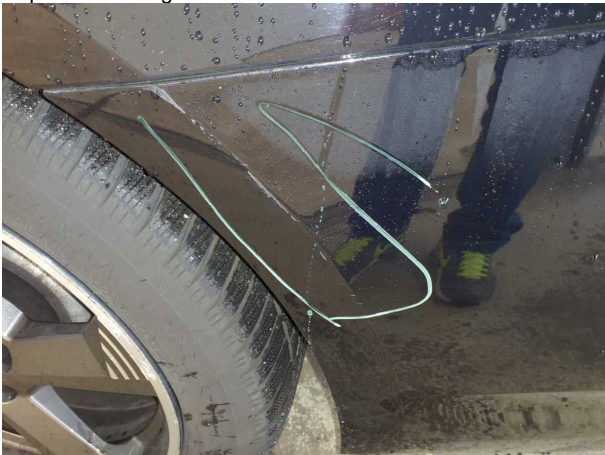
Domage #10: Pare-chocs arrière: Pare-chocs arrière - Erafilé - Réparer et repeindre

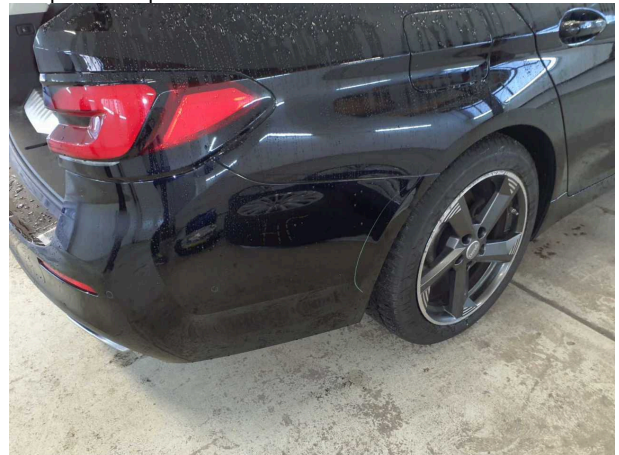
Domage #10: Pare-chocs arrière: Pare-chocs arrière - Erafilé - Réparer et repeindre

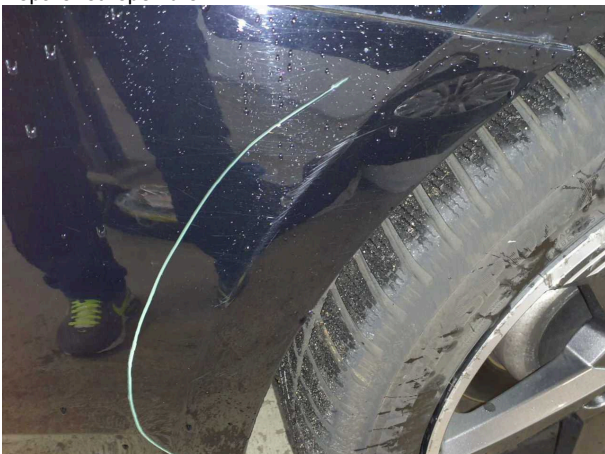
Domage #10: Pare-chocs arrière: Pare-chocs arrière - Erafilé - Réparer et repeindre

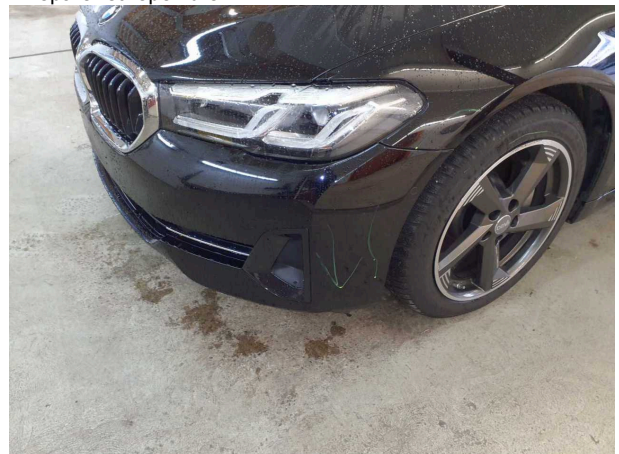
Domage #11: Pare-chocs avant: Pare-chocs avant - Dommages - Remplacer

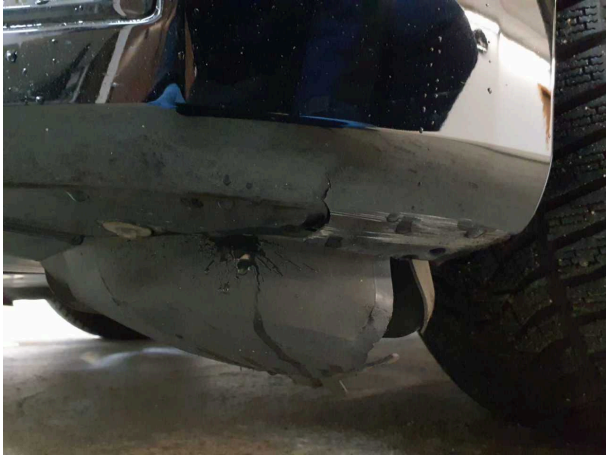
Domage #11: Pare-chocs avant: Pare-chocs avant - Dommage...
Remplacer

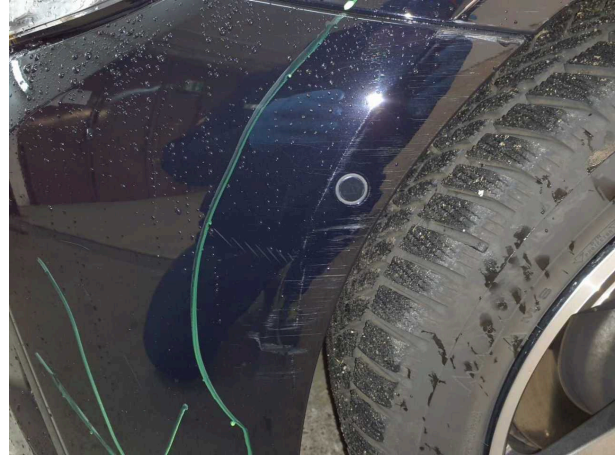
Domage #11: Pare-chocs avant: Pare-chocs avant -
Dommages - Remplacer
