GKK Gutachten GmbH

Wertgutachten

Fahrzeugident.-Nr.	WF01XXTTG1KS12758		
Fahrzeugart	PKW - Mehrzweckfahrzeug	Farbton / Lackart	Frost-Weiß / Uni
Hersteller	Ford	Nächste HU	keine Angabe
Typ / Verkaufsbez.	Transit Custom 2.0 TDCI 320 L1 Trend	Laufleistung abgelesen	127.725 km
Erstzulassung	19.11.2019	Emissionsklasse	keine Angabe
Getriebe / Gänge	Manuell / 6	Sitzplätze / Türen	9 / 5
Achsen / angetrieben	2 / 1	Anzahl Besitzer	unbekannt
Motorart	Reihenmotor / Diesel	Hubraum / Nennleistung	1.997 ccm / 77 KW
Antriebsart	Frontantrieb

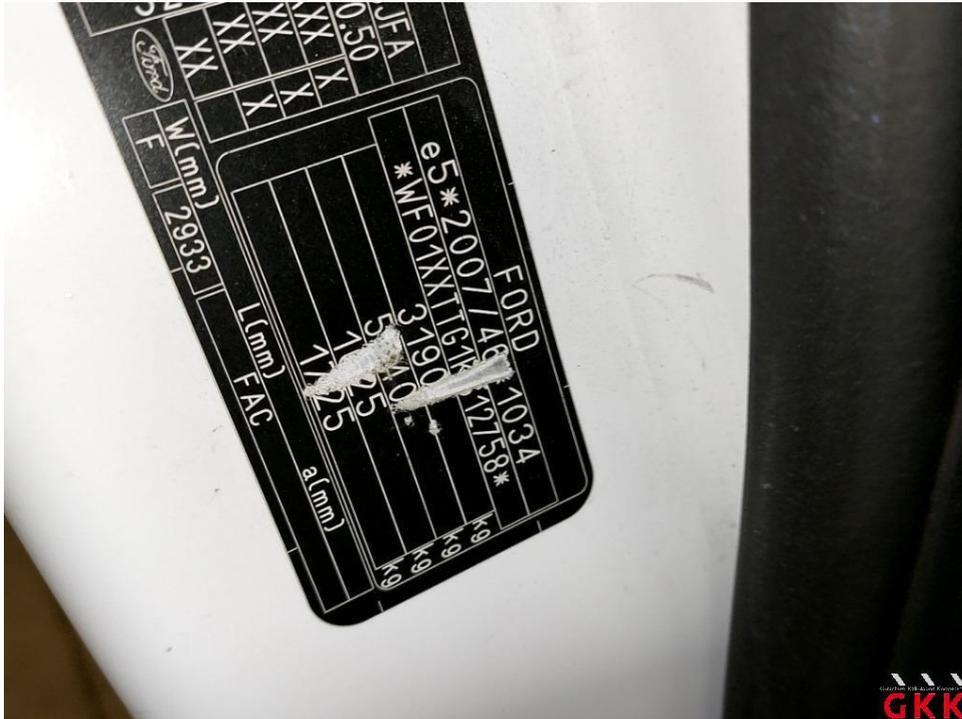
Bild 15 Tür vorne rechts, Einstieg, beschädigt, Smartrepair

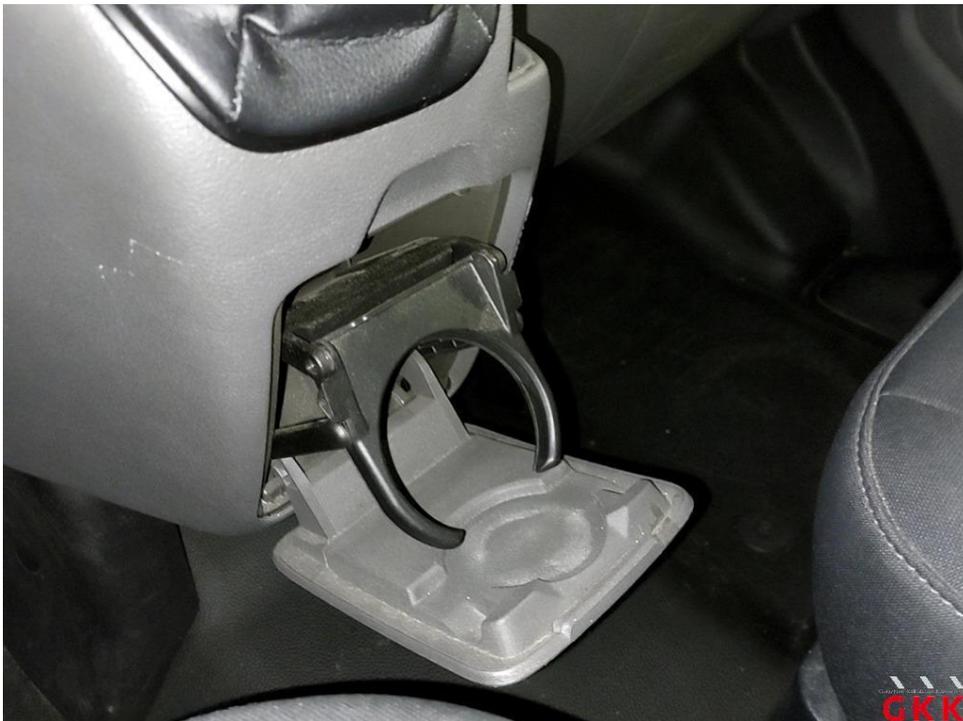
Exterieur (Angaben ohne MwSt.)	Reparaturkosten	MW
Folierung, beklebt, entkleben	60,00 €	60,00 €
Interieur (Angaben ohne MwSt.)	Reparaturkosten	MW
Getränkehalter Mitte, beschädigt, ersetzen (Bild 18)	119,47 €	47,79 €
Sonstiges (Angaben ohne MwSt.)	Reparaturkosten	MW
HU (Hauptunters.) PKW / Transporter, kein gültiger Nachweis vorhanden, durchführen	121,85 €	121,85 €
Inspektion groß Transporter, kein gültiger Nachweis vorhanden, durchführen	851,41 €	851,41 €
Ohne Zuordnung (Angaben ohne MwSt.)	Reparaturkosten	MW
Nothammer fehlt, ersetzen	15,00 €	15,00 €
Trittbrett rechts verkratzt, lackieren (Bild 23, Bild 24)	386,22 €	154,49 €

Bild 18 Getränkehalter, Mitte, beschädigt, ersetzen

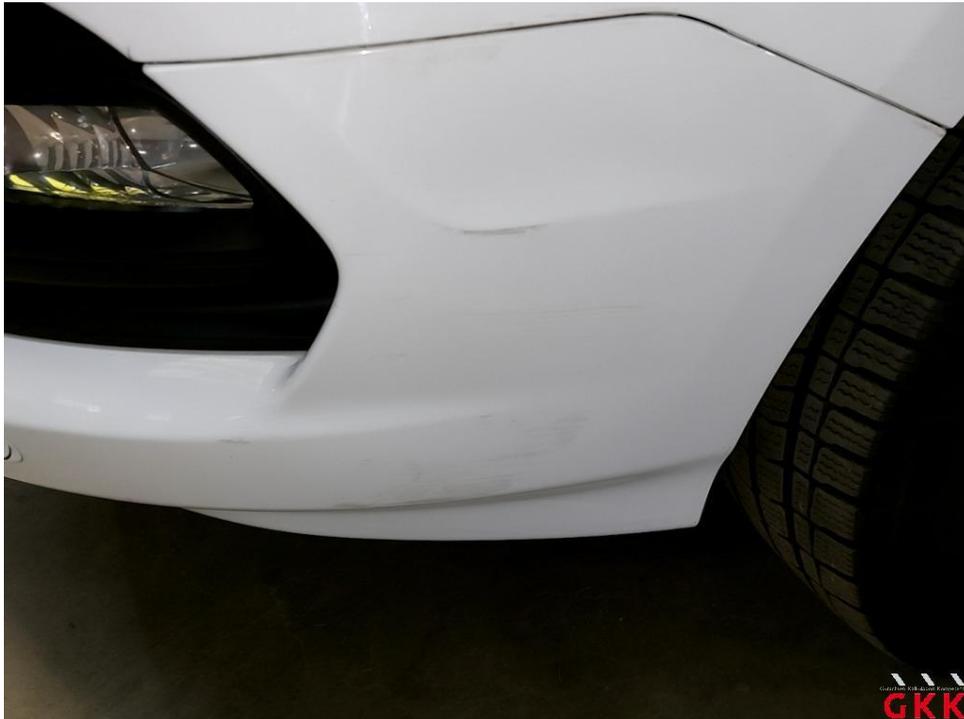
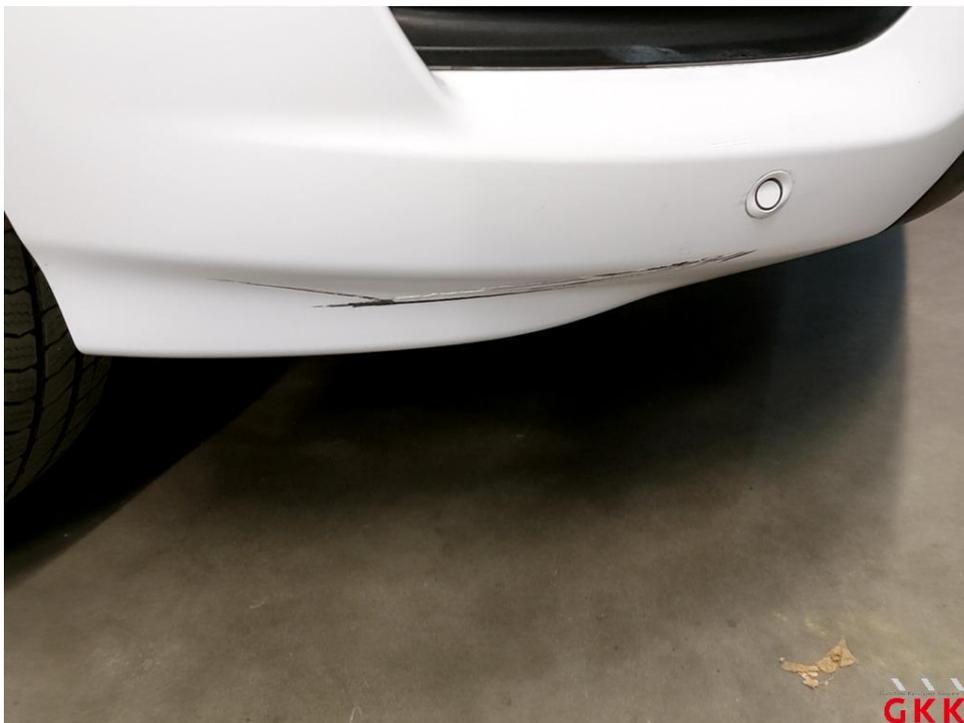
Wertbeeinflussende Faktoren		
Front (Angaben ohne MwSt.)	Reparaturkosten	MW
Stoßfänger vorne Spoiler -lackiert-, verkratzt, lackieren (Bild 19, Bild 20)	550,46 €	220,18 €
Motorhaube, beschädigt, instand setzen - lackieren (Bild 16, Bild 17)	529,01 €	278,60 €
Seite rechts (Angaben ohne MwSt.)	Reparaturkosten	MW
Seitenwand rechts, beschädigt, lackieren	565,87 €	226,35 €
Seitenwand rechts, Reparaturmangel, instand setzen - lackieren (Bild 27, Bild 28)	725,39 €	725,39 €
Tür vorne rechts, beschädigt, instand setzen - lackieren (Bild 25, Bild 26)	928,11 €	514,81 €
Tür vorne rechts Einstieg, beschädigt, Smartrepair (Bild 14, Bild 15)	100,00 €	100,00 €
Spiegelgehäuse rechts Blende -lackiert-, verkratzt, lackieren ohne LV (Bild 21, Bild 22)	94,41 €	37,76 €
Reifen, Felgen, Radkappen (Angaben ohne MwSt.)	Reparaturkosten	MW
Radkappe(n) Satz, verkratzt, Gebrauchsspur	0,00 €	0,00 €
Reifen vorn und hinten, falsche Reifenart, ersetzen	759,38 €	759,38 €

Bild 19 Stoßfänger vorne, Spoiler -lackiert-, verkratzt, lackieren

Bild 20 Stoßfänger vorne, Spoiler -lackiert-, verkratzt, lackieren

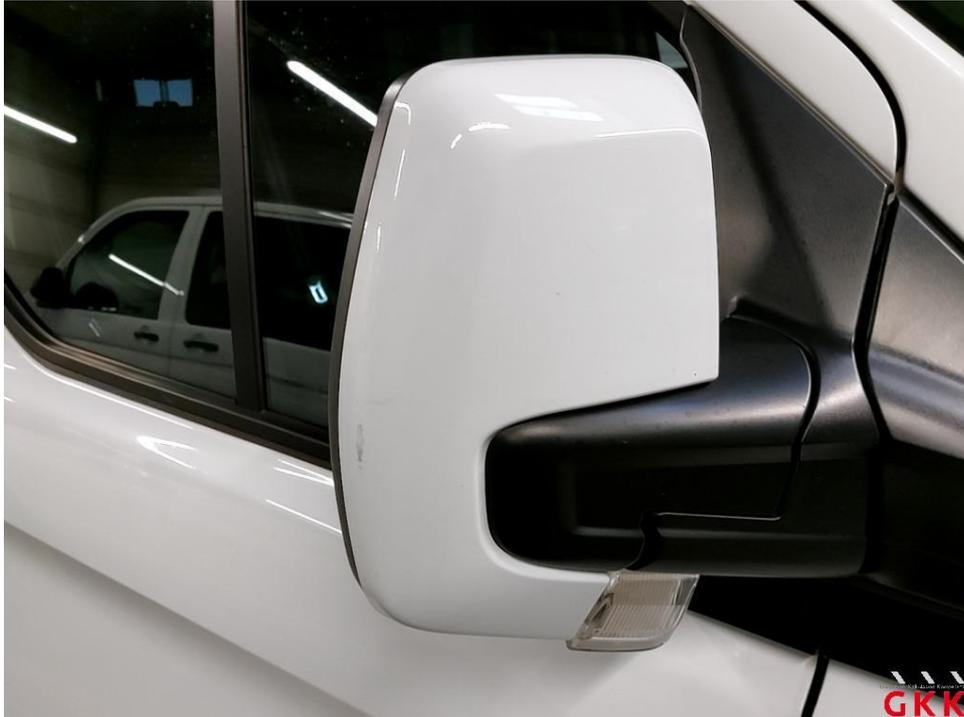
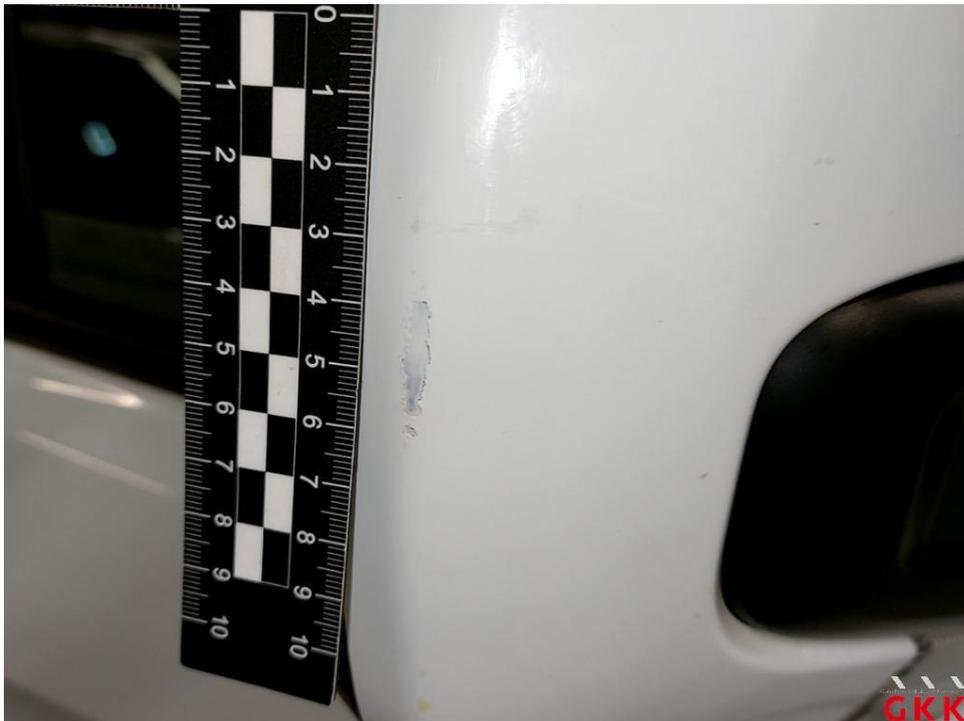
Bild 21 Spiegelgehäuse rechts, Blende -lackiert-, verkratzt, lackieren ohne LV

Bild 22 Spiegelgehäuse rechts, Blende -lackiert-, verkratzt, lackieren ohne LV

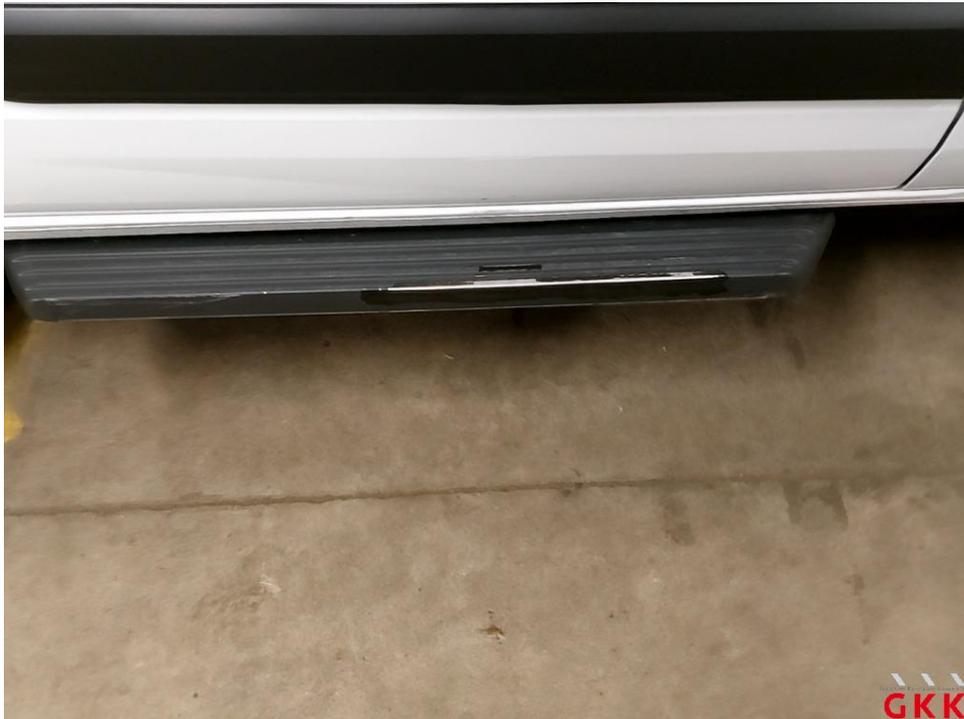
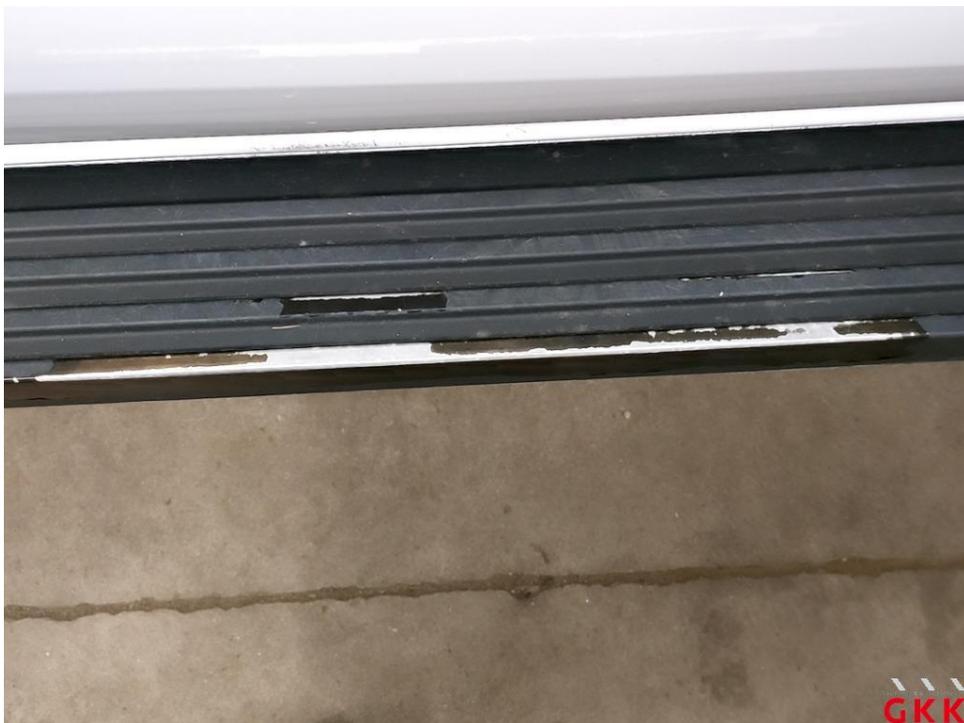
Bild 23 Trittbrett rechts verkratzt, lackieren

Bild 24 Trittbrett rechts verkratzt, lackieren

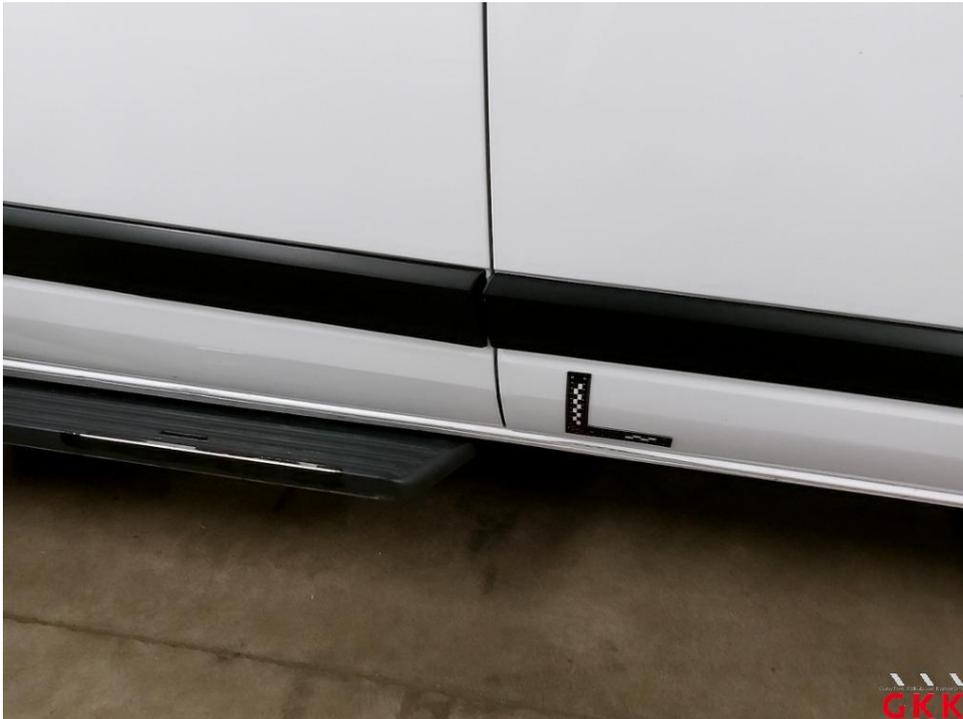
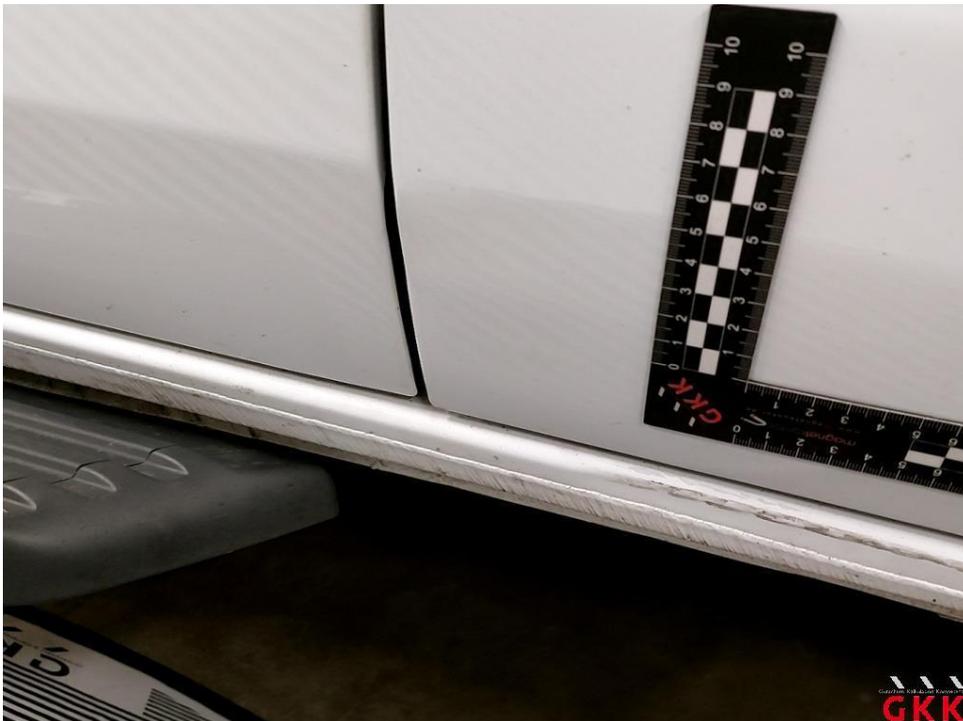
Bild 25 Tür vorne rechts, beschädigt, instand setzen - lackieren

Bild 26 Tür vorne rechts, beschädigt, instand setzen - lackieren

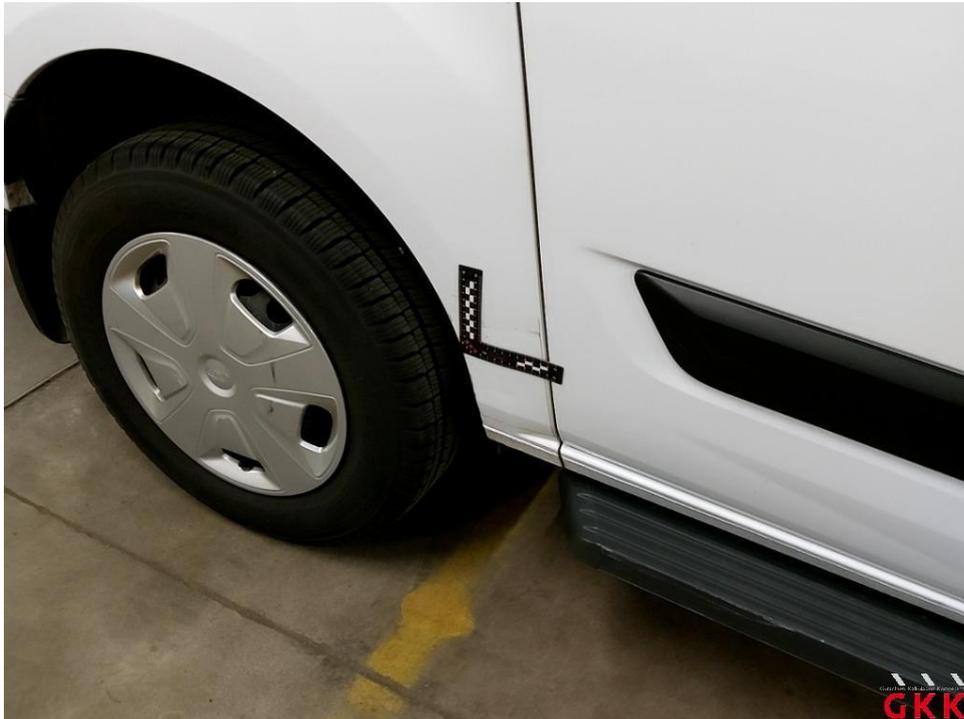
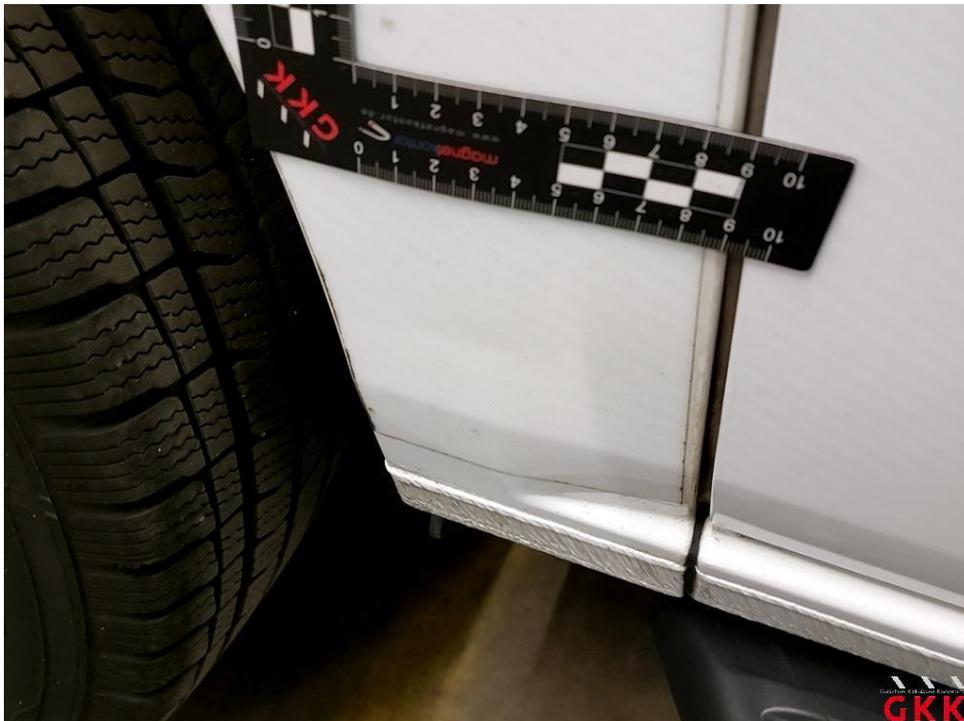
Bild 27 Seitenwand rechts, Reparaturmangel, instand setzen - lackieren

Bild 28 Seitenwand rechts, Reparaturmangel, instand setzen - lackieren
