WAUZZZFZ6RP050880

Zustandsbericht

TÜV SÜD Auto Plus GmbH
Gutenbergstr. 13
70771 Leinfelden-Echterdingen

Date d'inspection: 30 déc. 2024
Numéro de protocole: 37735119
Date de livraison: 2 janv. 2025

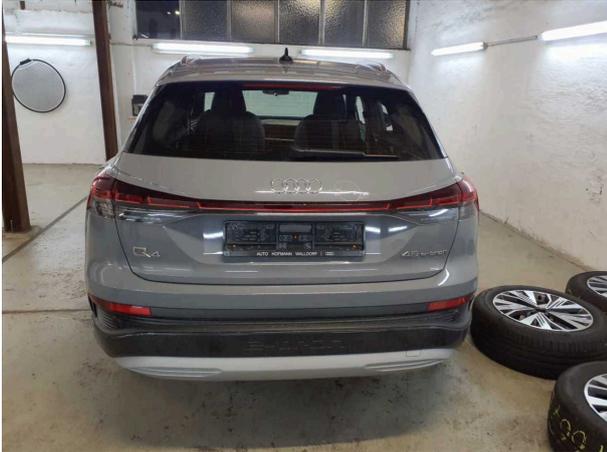
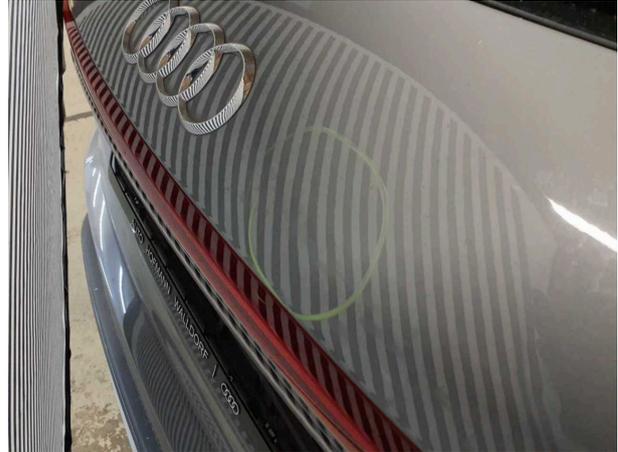
Domage #1: Hayon/Porte arrière: Couvercle de coffre - bosse(...)
Bon travail de réparation

Domage #1: Hayon/Porte arrière: Couvercle de coffre -
bosse(s) - Bon travail de réparation

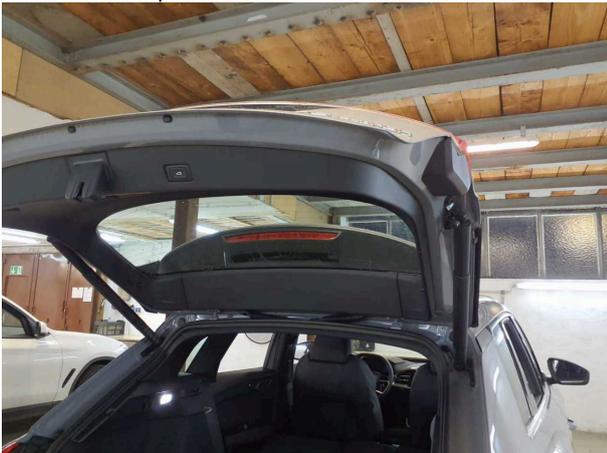
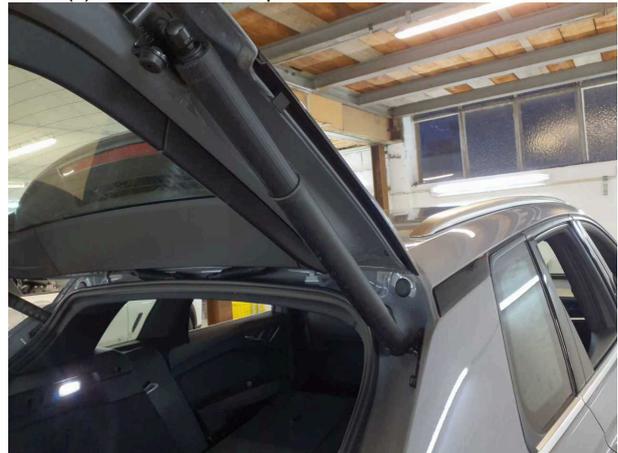
Domage #2: Hayon/Porte arrière: Amortisseur à gaz - Usé -
Remplacer

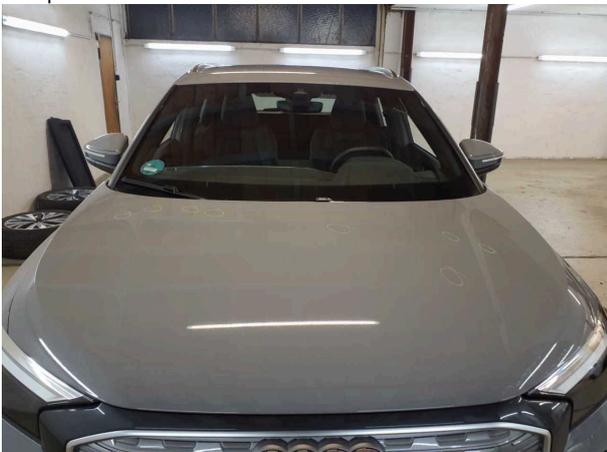
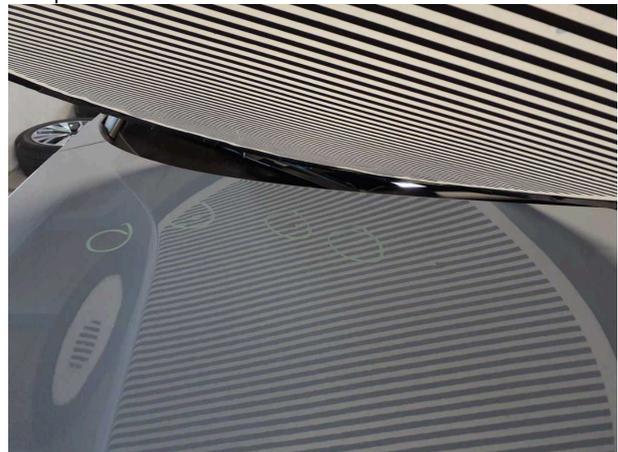
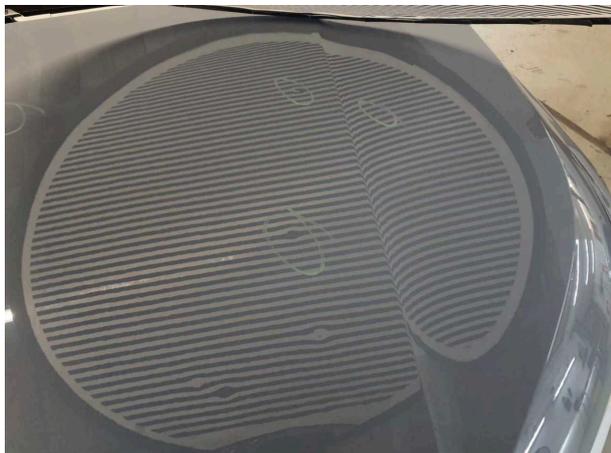
Domage #3: Capot moteur: Capot moteur - Dommage causé par
la grêle - Bon travail de réparation

Domage #3: Capot moteur: Capot moteur - Dommage causé
par la grêle - Bon travail de réparation

Domage #3: Capot moteur: Capot moteur - Dommage causé par la grêle - Bon travail de réparation

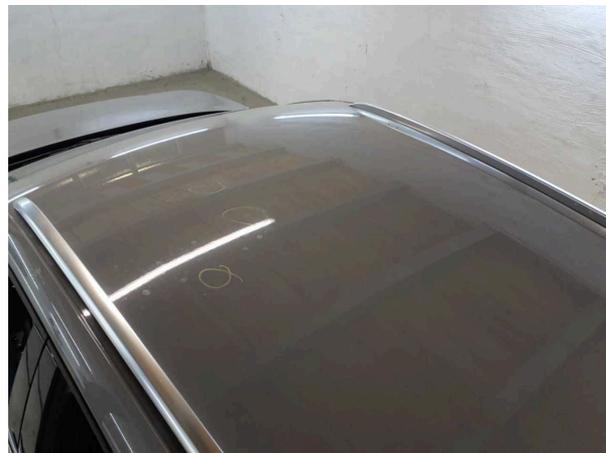
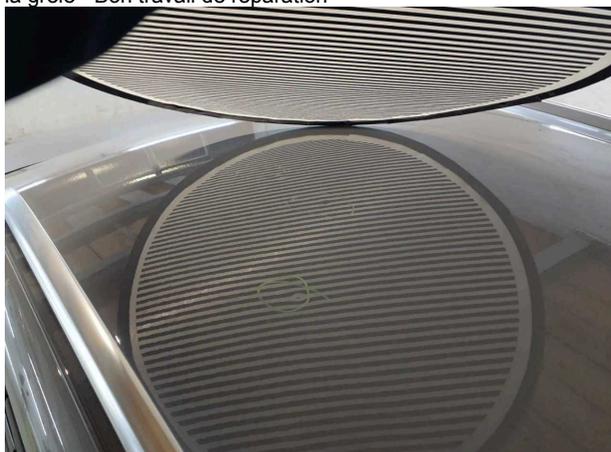
Domage #4: Toit: Toit - Dommage causé par la grêle - Bon travail de réparation
