WBA11CG000CG90324

Zustandsbericht

Besichtigungsort
SAP Walldorf
69190 Walldorf

Besichtigungsdatum: 10.01.2025
Protokollnummer: 37853342
Anlieferungsdatum: 10.01.2025

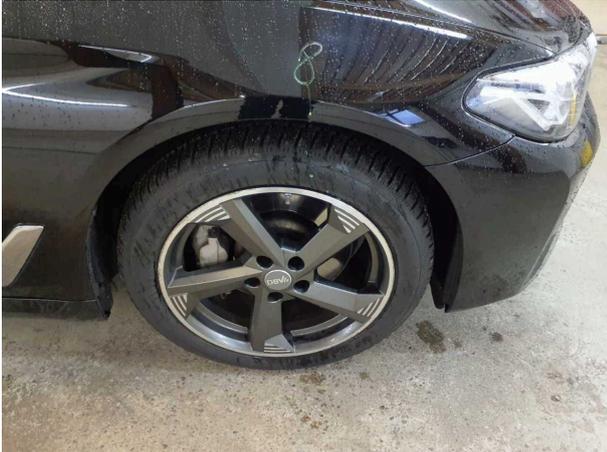
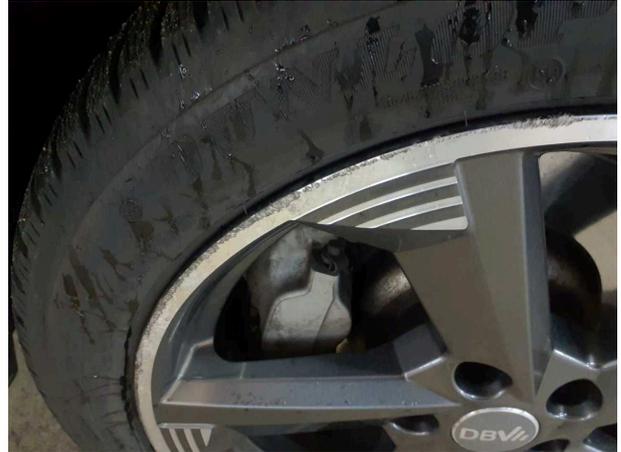
Beschädigung #1: Rad/Reifen: Leichtmetallfelge vorn rechts - verkratzt / verschürft - kein Abzug

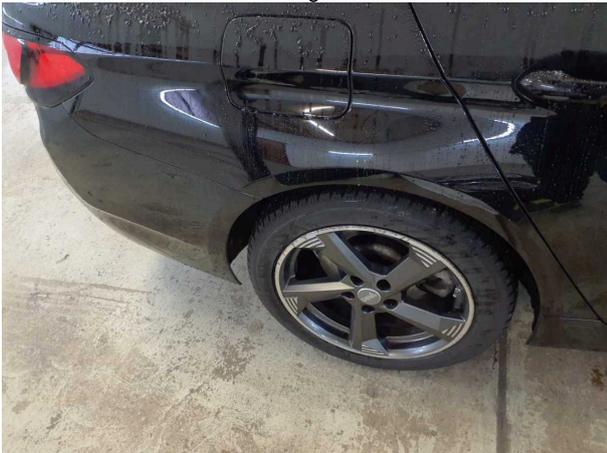
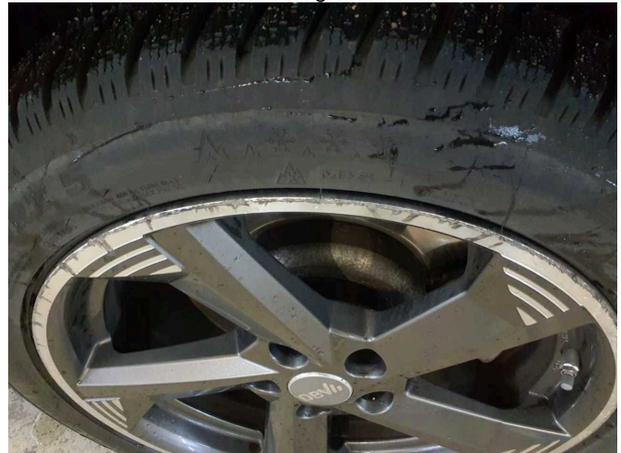
Beschädigung #2: Rad/Reifen: Leichtmetallfelge hinten rechts - verkratzt / verschürft - kein Abzug

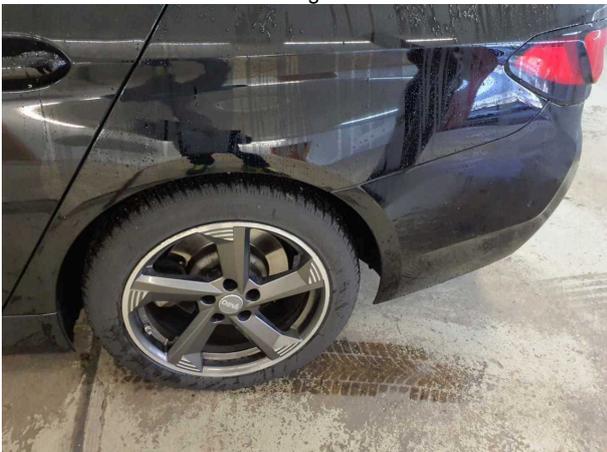
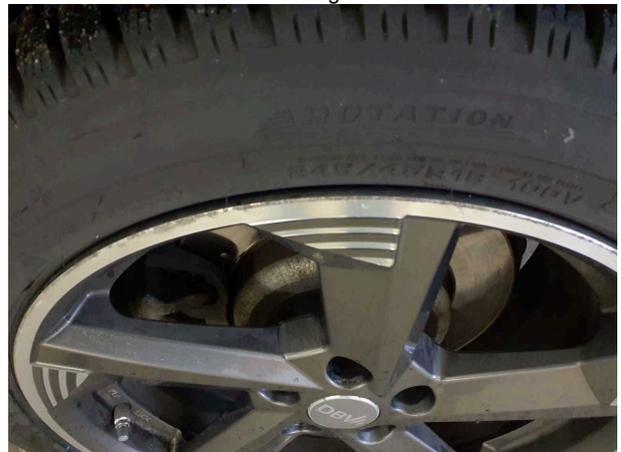
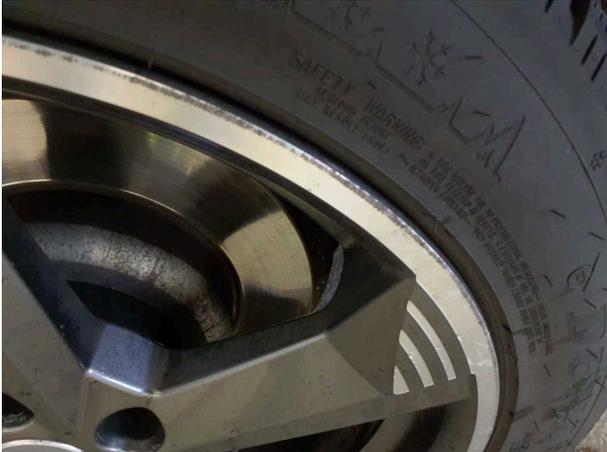
Beschädigung #3: Rad/Reifen: Leichtmetallfelge hinten links - verkratzt / verschürft - kein Abzug

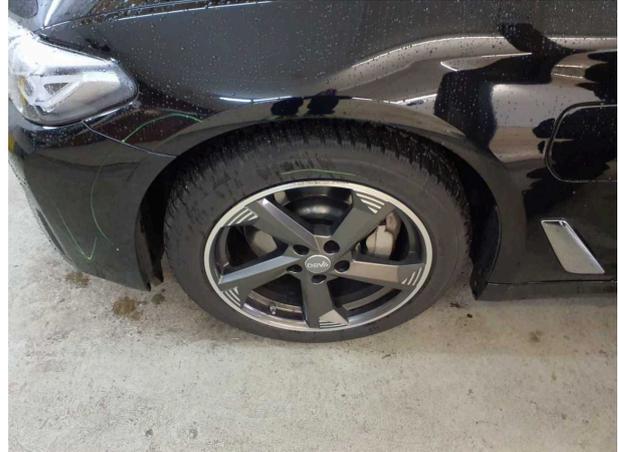
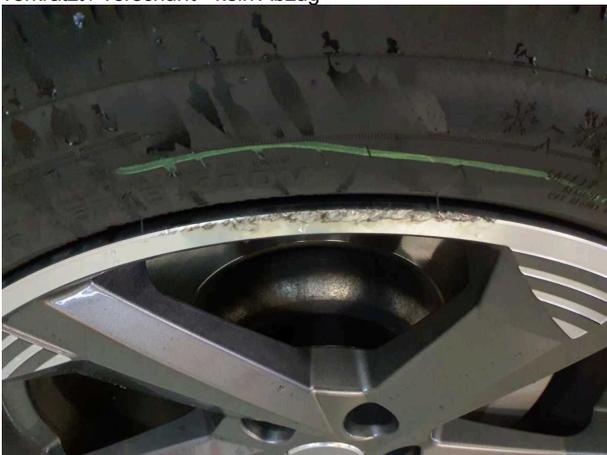
Beschädigung #4: Rad/Reifen: Leichtmetallfelge vorn links - verkratzt / verschürft - kein Abzug

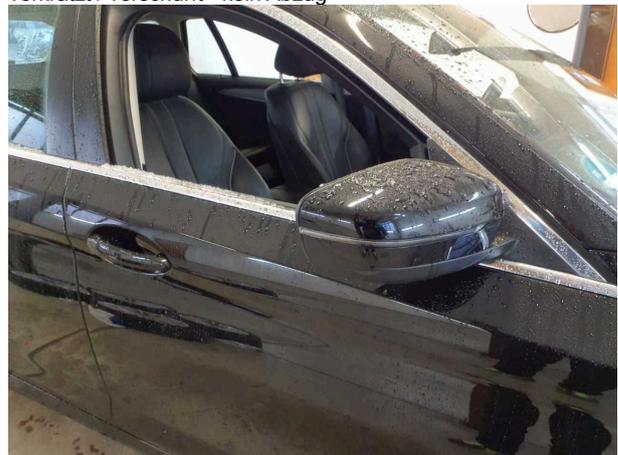
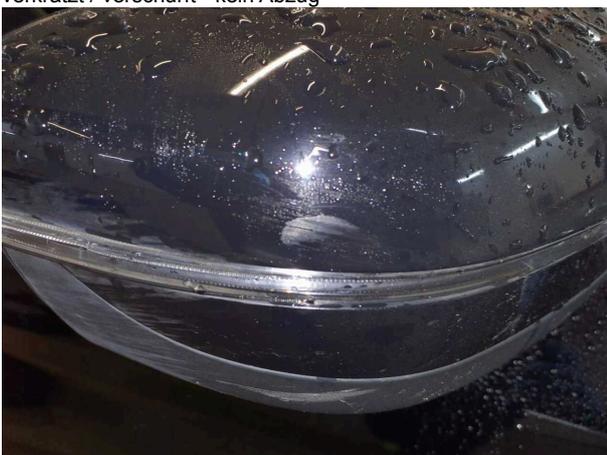
Beschädigung #5: Außenspiegel rechts: Abdeckkappe - verkratzt / verschürft - auslegen / polieren

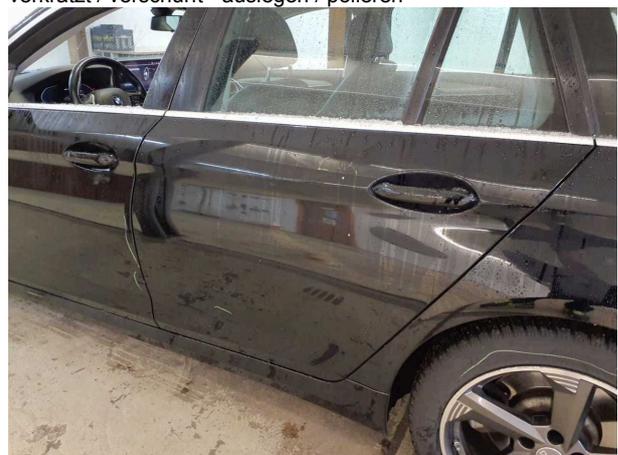
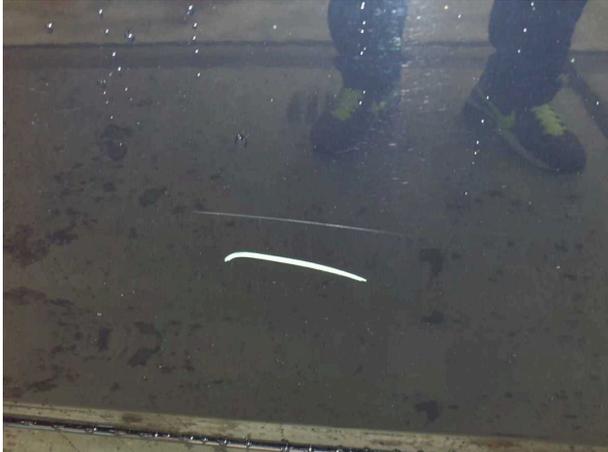
Beschädigung #6: Tür hinten links: Tür - Kratzer - auslegen / polieren

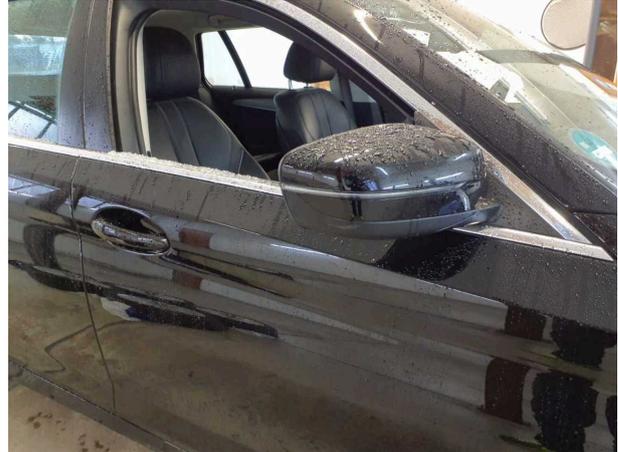
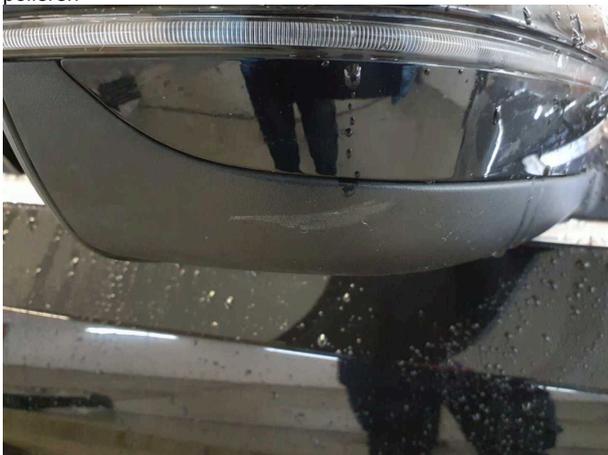
Beschädigung #7: Außenspiegel rechts: Spiegelgehäuse - verkratzt / verschürft - Wertminderung

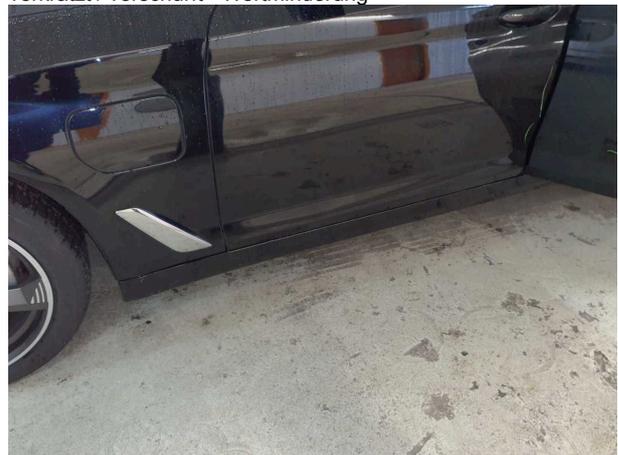
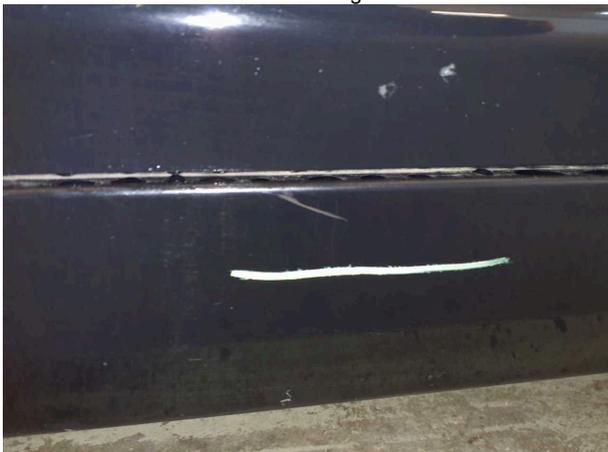
Beschädigung #8: Schweller links: Verkleidung - Kratzer - Smart Repair

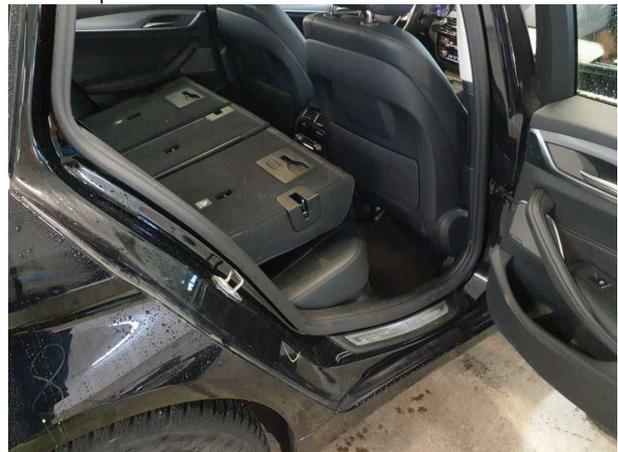
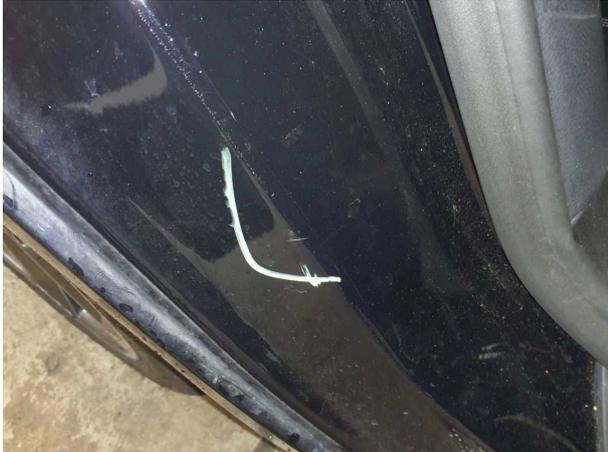
Beschädigung #9: Seitenwand links: Einstieg - Kratzer - Sm... Repair

Beschädigung #9: Seitenwand links: Einstieg - Kratzer - Smart Repair

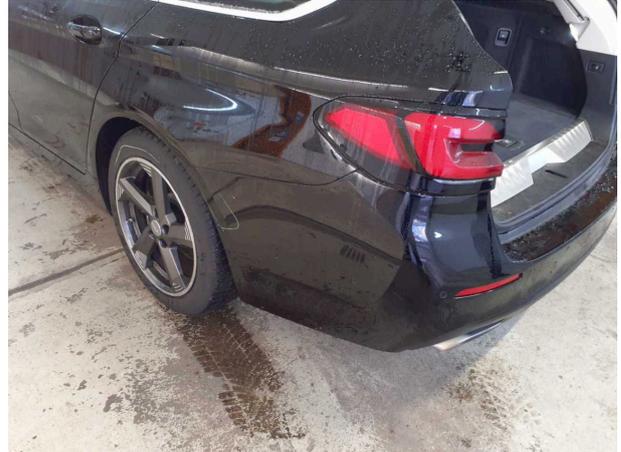
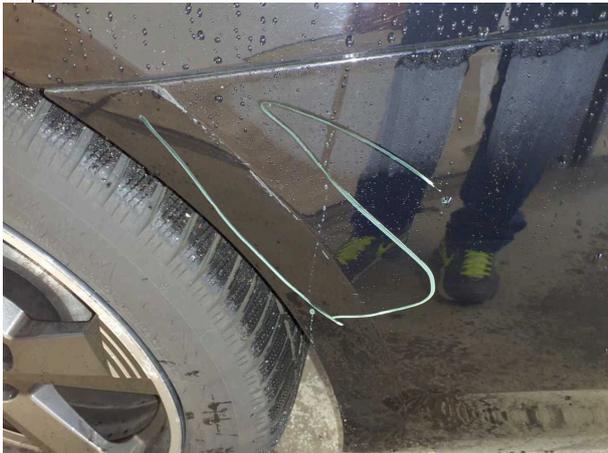
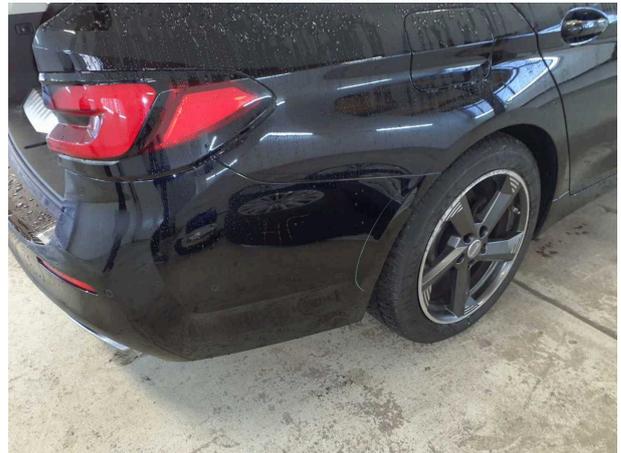
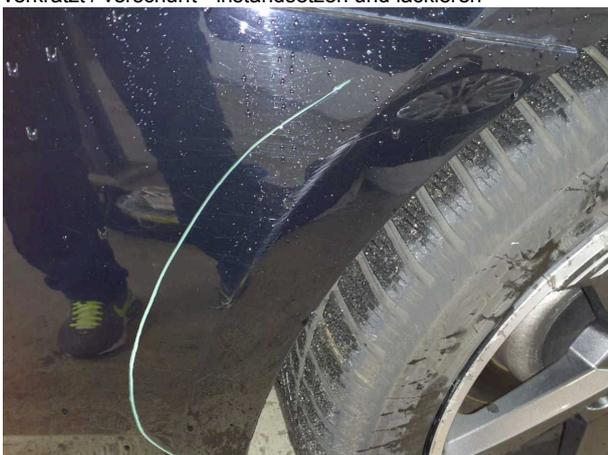
Beschädigung #10: Stossfänger hinten: Stossfänger hinten - verkratzt / verschürft - instandsetzen und lackieren

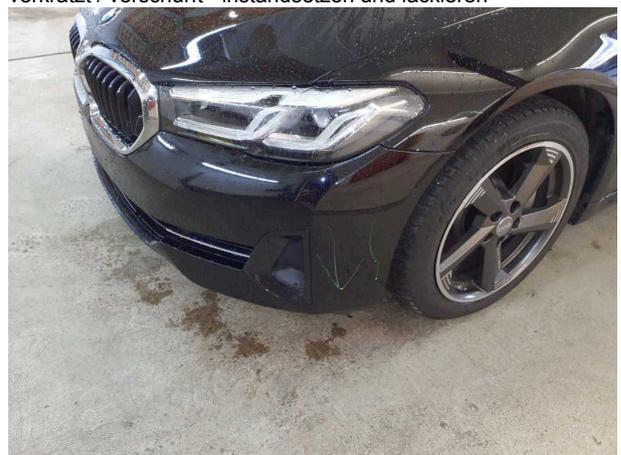
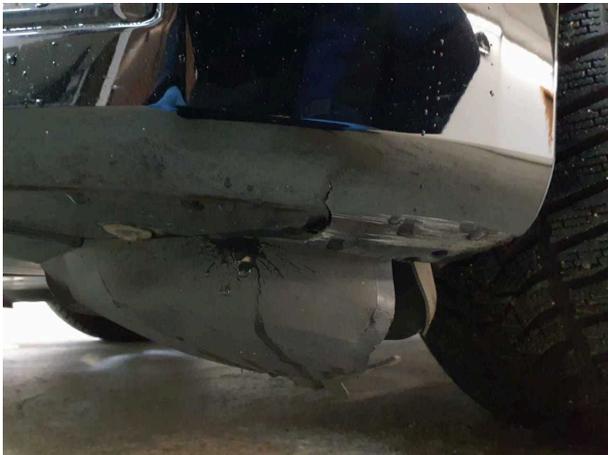
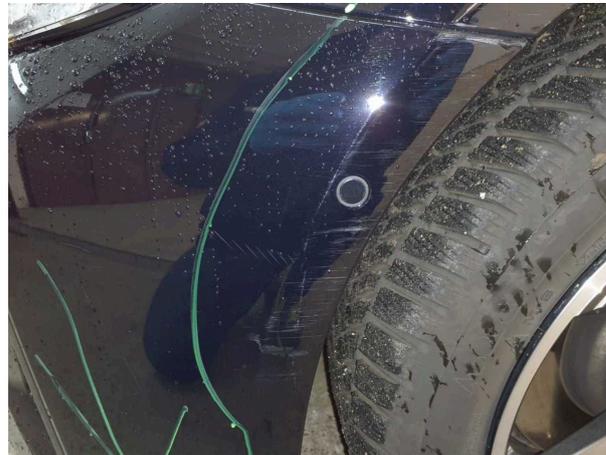
Nr.	Vorschaden
1	Front, Angabe durch Nutzer/Auftraggeber

Beschädigung #11: Stossfänger vorn: Stossfänger vorn - beschädigt - erneuern
