Wertgutachten

Ihr Auftrag vom	06.01.2025 durch Raiffeisen-Impuls Fuhrparkmanagement GmbH & Co. KG
Besichtigungsort	36272 Niederaula, Industriestraße 11
Besichtigungsdatum	10.01.2025
Referenznummern	0002037283

Fahrzeugident.-Nr.	WF01XXTTG1KS14337		
Fahrzeugart	PKW - Mehrzweckfahrzeug	Farbton / Lackart	Frost-Weiß / Uni
Hersteller	Ford	Nächste HU	02/2025
Typ / Verkaufsbez.	Transit Custom 2.0 TDCI 320 L1 Trend	Laufleistung abgelesen	79.443 km
Erstzulassung	19.11.2019	Emissionsklasse	Euro 6
Getriebe / Gänge	Manuell / 6	Sitzplätze / Türen	9 / 5
Achsen / angetrieben	2 / 1	Anzahl Besitzer	unbekannt
Motorart	Reihenmotor / Diesel	Hubraum / Nennleistung	1.997 ccm / 77 KW
Antriebsart	Frontantrieb

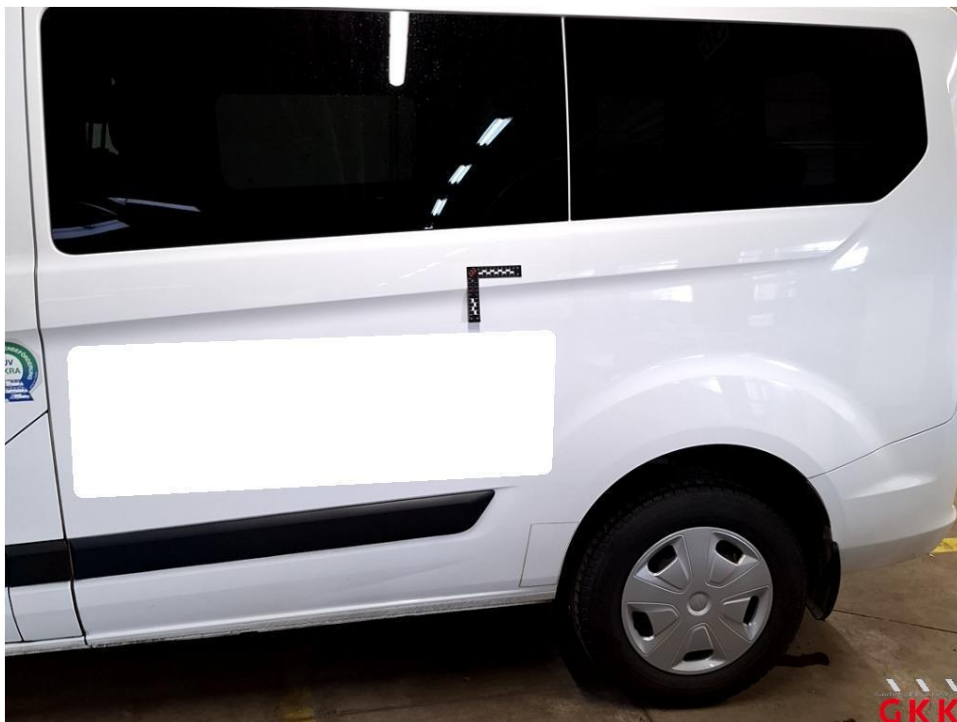
Bild 14 Seitenwand links, beschädigt, kalt drücken

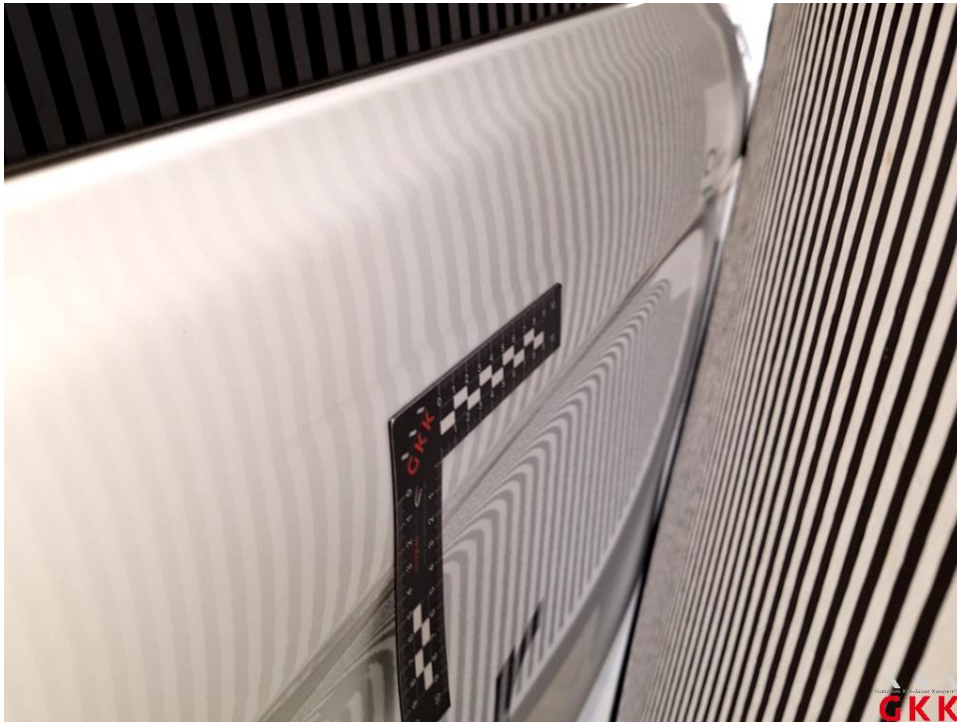
Bild 15 Seitenwand links, beschädigt, kalt drücken

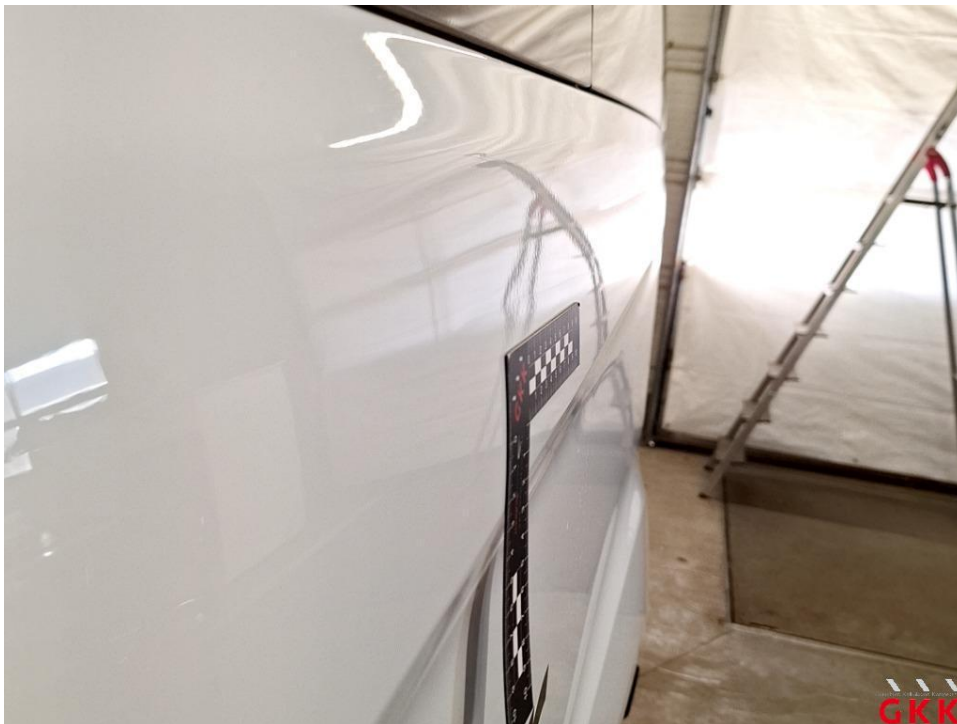
Bild 16 Seitenwand links, beschädigt, kalt drücken

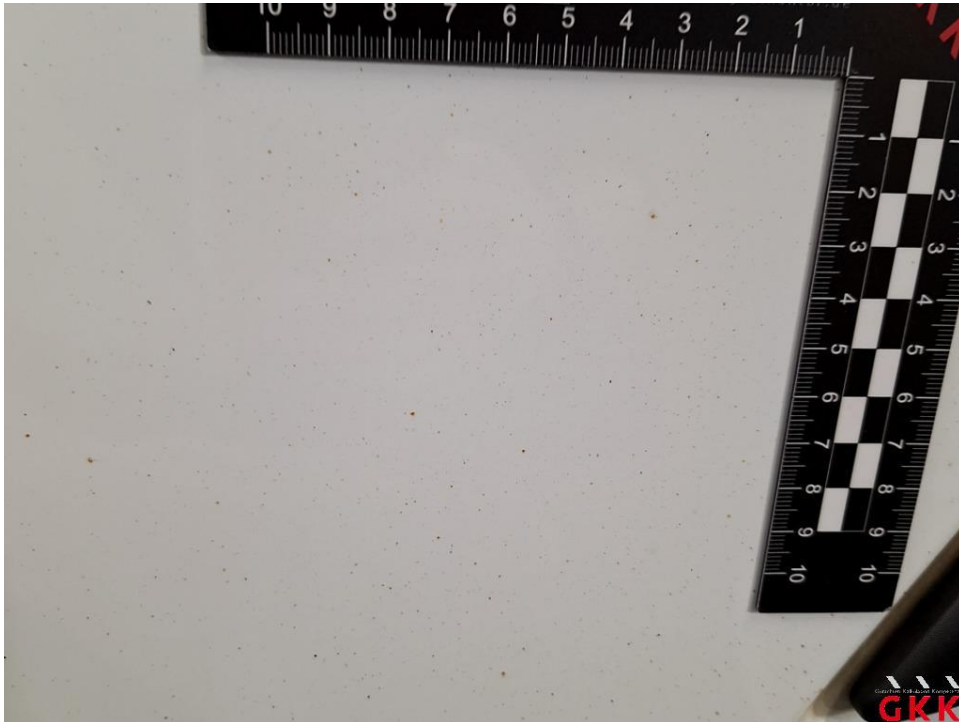
Sonstiges (Angaben ohne MwSt.)	Reparaturkosten	MW
Inspektion groß Transporter, kein gültiger Nachweis vorhanden, durchführen	851,41 €	851,41 €
Fahrzeug außen, Industriestaubanhaftung / Flugrost, aufbereiten (Bild 17, Bild 18)	478,56 €	478,56 €
Fahrzeug Front, Steinschlag, Gebrauchsspur	0,00 €	0,00 €

Bild 17 Fahrzeug, außen, Industriestaubanhaftung / Flugrost, aufbereiten

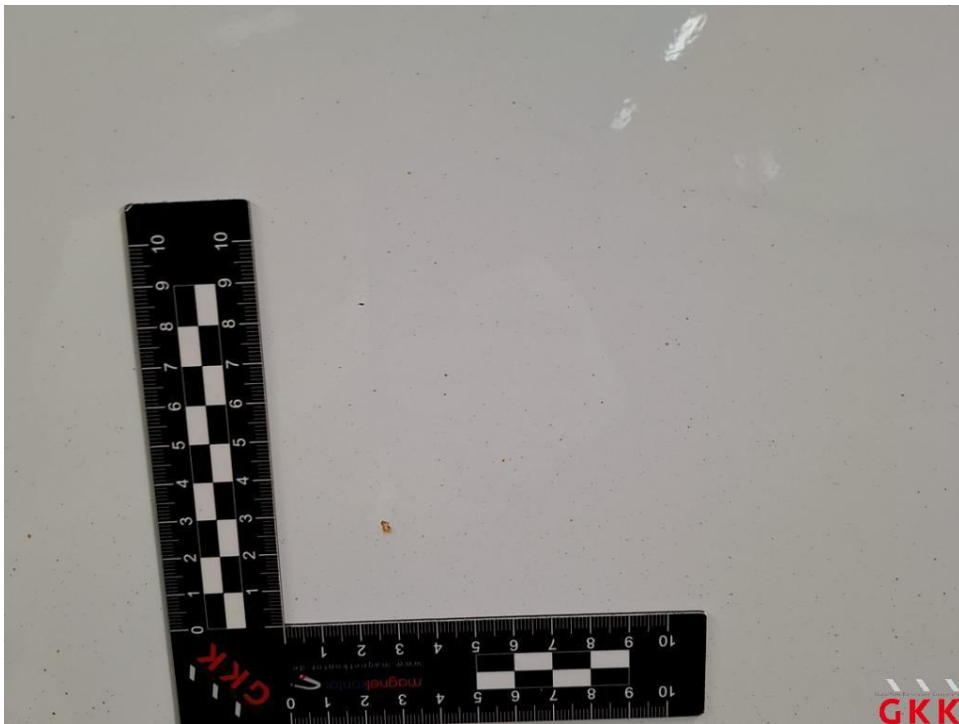
Bild 18 Fahrzeug, außen, Industriestaubanhaftung / Flugrost, aufbereiten

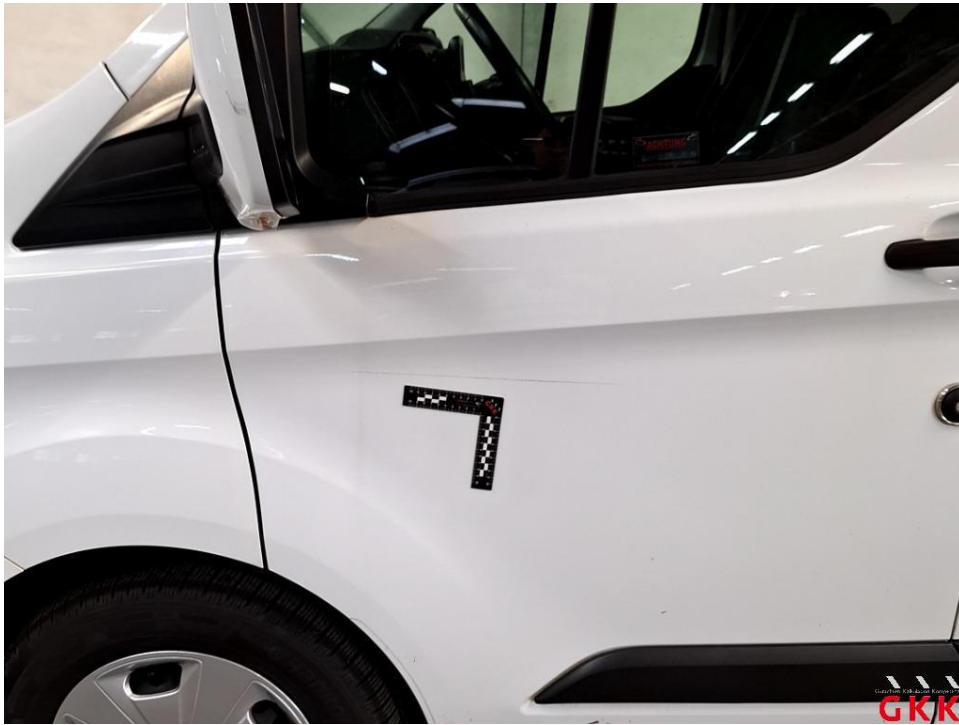
Bild 19 Tür vorne links, verkratzt, auslegen, schleifen, polieren

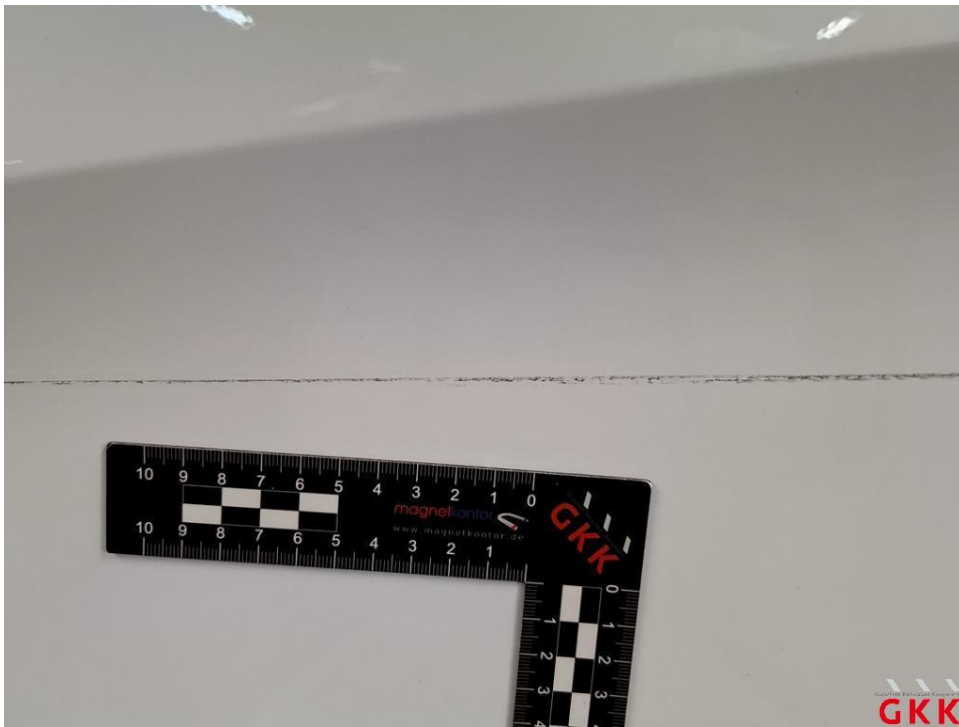
Bild 20 Tür vorne links, verkratzt, auslegen, schleifen, polieren

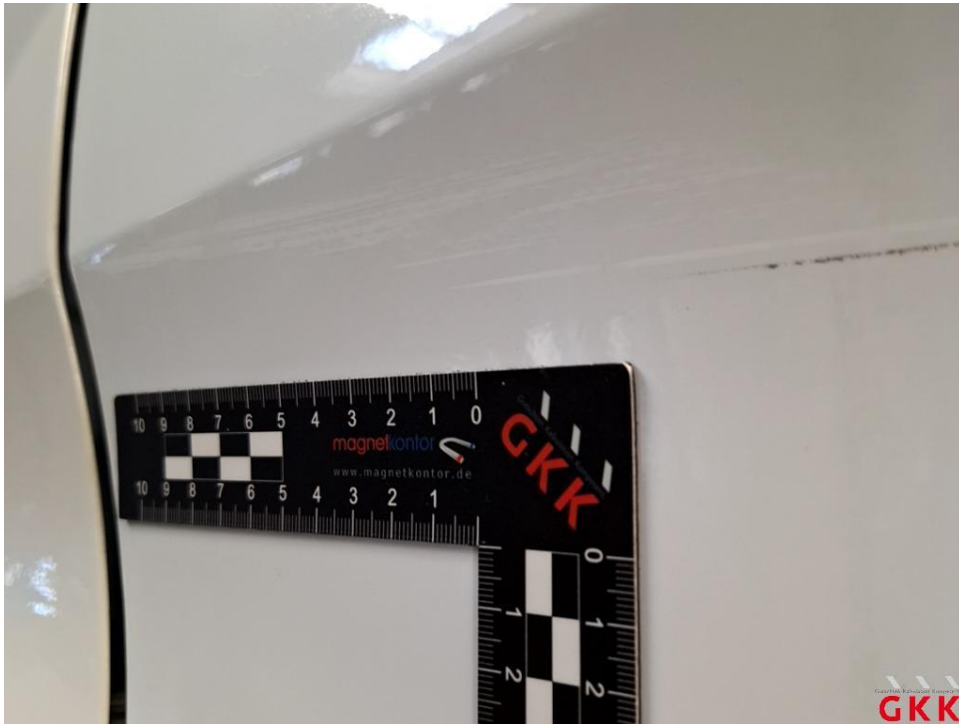
Bild 21 Tür vorne links, verkratzt, auslegen, schleifen, polieren

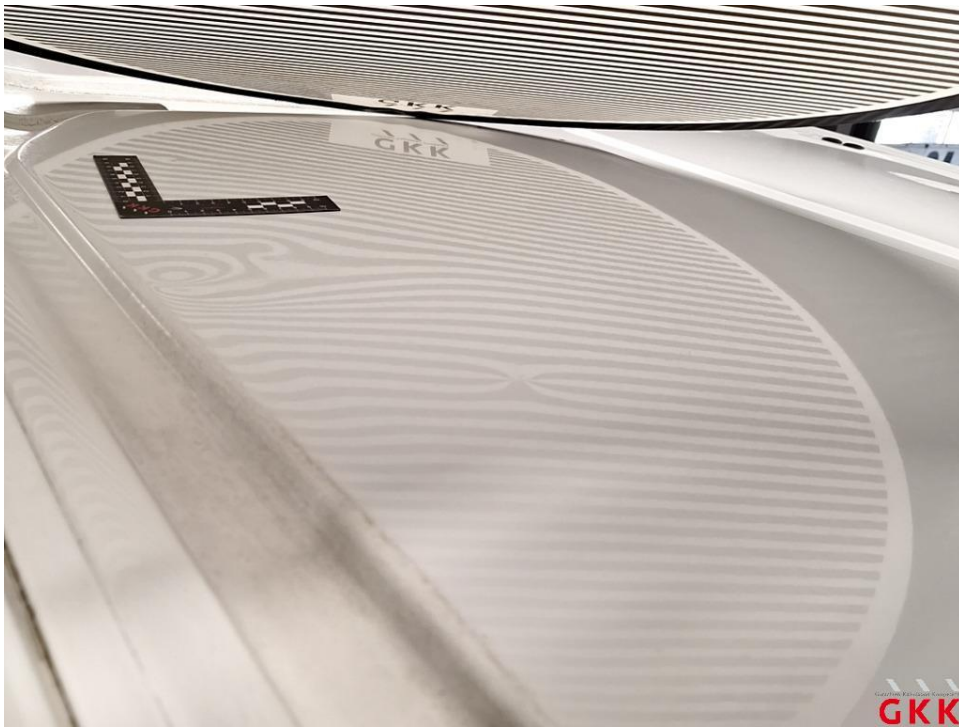
Wertbeeinflussende Faktoren		
Dach (Angaben ohne MwSt.)	Reparaturkosten	MW
Dach, beschädigt, kalt drücken (Bild 22, Bild 23, Bild 24)	250,00 €	250,00 €
Seite links (Angaben ohne MwSt.)	Reparaturkosten	MW
Spiegelgehäuse links Blende -lackiert-, verkratzt, Gebrauchsspur	0,00 €	0,00 €
Tür vorne links, verkratzt, auslegen, schleifen, polieren (Bild 19, Bild 20, Bild 21)	40,00 €	40,00 €
Seitenwand links, beschädigt, kalt drücken (Bild 14, Bild 15, Bild 16)	120,00 €	120,00 €
Seite rechts (Angaben ohne MwSt.)	Reparaturkosten	MW
Seitenwand rechts, verkratzt, Gebrauchsspur	0,00 €	0,00 €
Schiebetür rechts, verkratzt, Gebrauchsspur	0,00 €	0,00 €
Reifen, Felgen, Radkappen (Angaben ohne MwSt.)	Reparaturkosten	MW
Radkappe(n) vorne rechts, verkratzt, Gebrauchsspur	0,00 €	0,00 €
Reifen hinten links und rechts, falsche Reifenart, ersetzen	435,52 €	435,52 €
Exterieur (Angaben ohne MwSt.)	Reparaturkosten	MW
Beschriftungs- / Werbefolie, beklebt, entkleben	140,00 €	140,00 €

Bild 22 Dach, beschädigt, kalt drücken

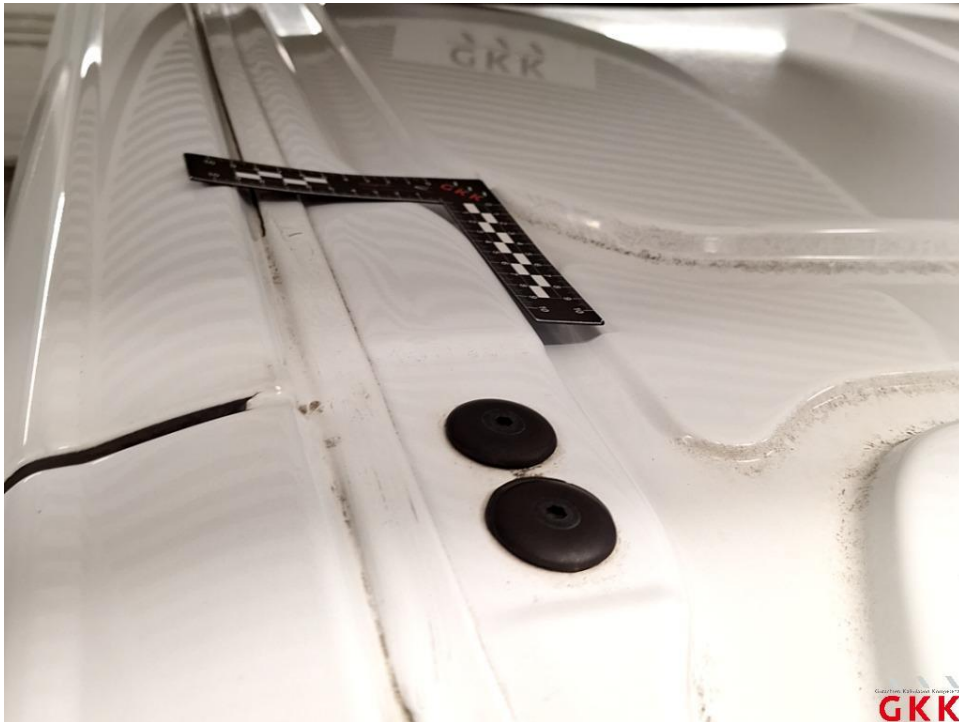
Bild 23 Dach, beschädigt, kalt drücken

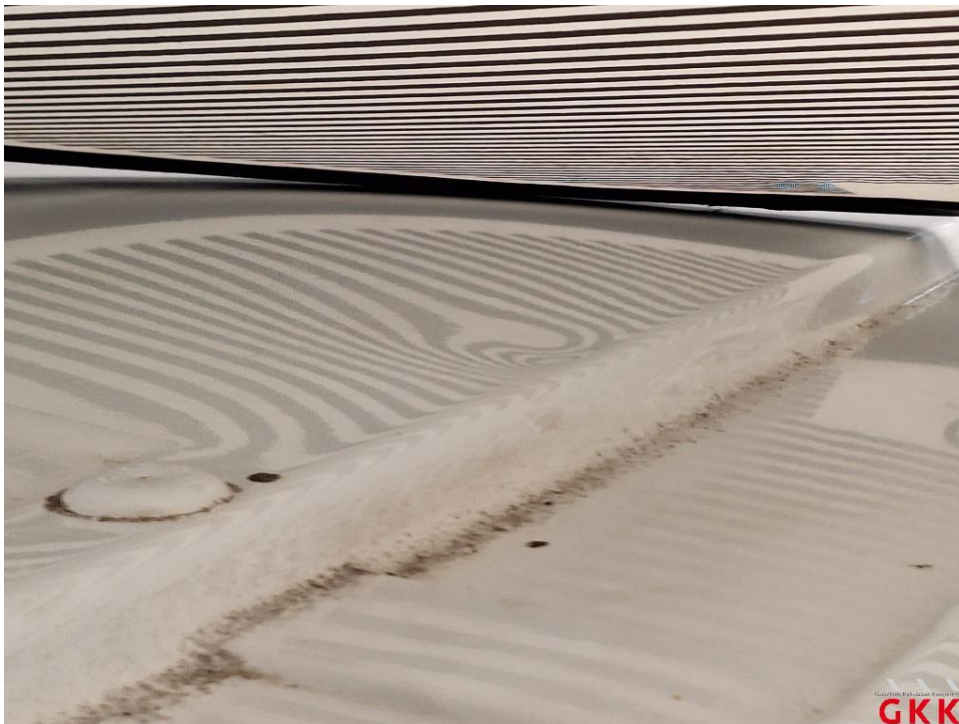
Bild 24 Dach, beschädigt, kalt drücken
