GKK Gutachten GmbH

## Wertgutachten

**Fahrzeugident.-Nr.** WBA51BN040CG11767

<b>Fahrzeugart</b>	PKW - Kombi	<b>Farbton / Lackart</b>	Alpinweiß / Uni
<b>Hersteller</b>	BMW	<b>Nächste HU</b>	keine Angabe
<b>Typ / Verkaufsbez.</b>	5er - 520d Touring xDrive	<b>Laufleistung abgelesen</b>	78.204 km
<b>Erstzulassung</b>	08.12.2020	<b>Emissionsklasse</b>	keine Angabe
<b>Getriebe / Gänge</b>	Automatik / 8	<b>Sitzplätze / Türen</b>	5 / 5
<b>Achsen / angetrieben</b>	2 / 2	<b>Anzahl Besitzer</b>	keine Angabe
<b>Motorart</b>	Hybridantrieb / Diesel / Elektro	<b>Hubraum / Nennleistung</b>	1.995 ccm / 140 KW
<b>Dauerleistung</b>		<b>Max. Leistung</b>	
<b>Ladestecker</b>		<b>Batteriekapazität</b>	
<b>Antriebsart</b>	Allradantrieb

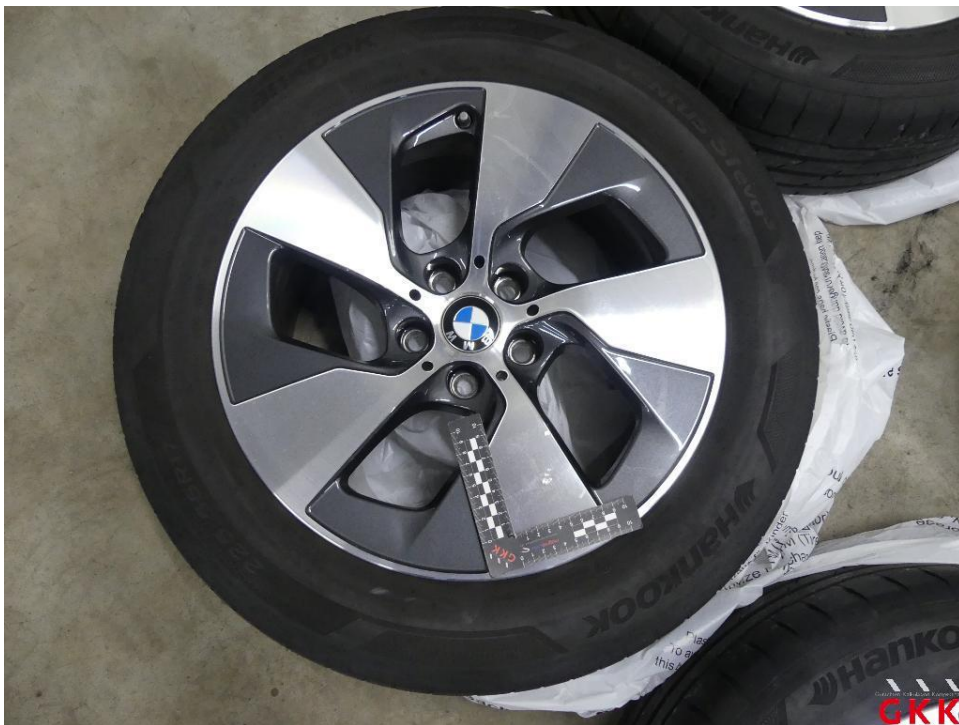
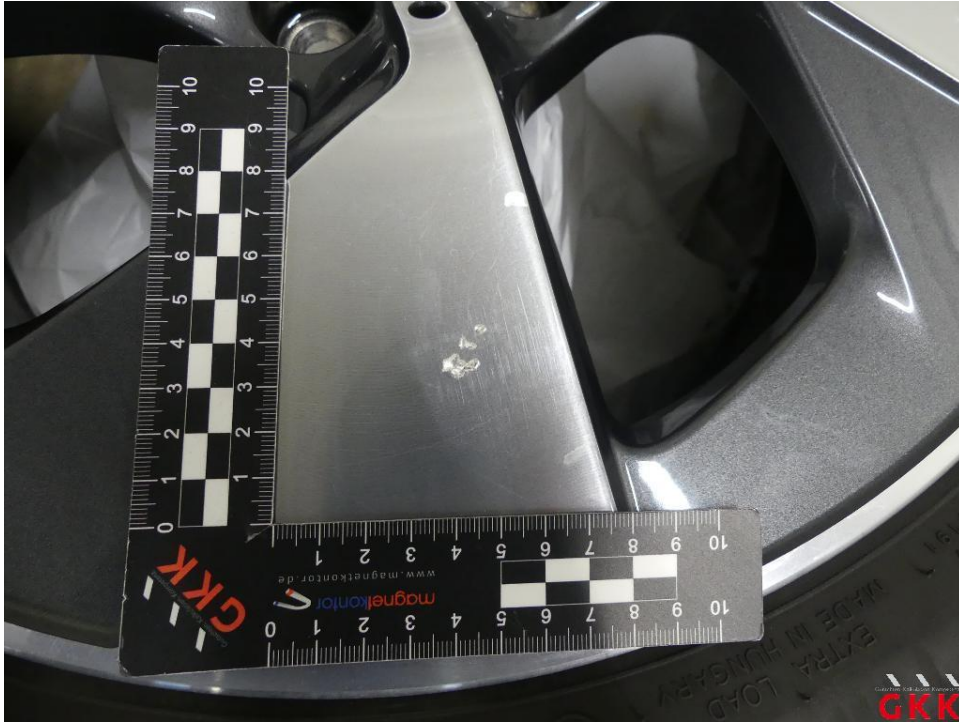
Bild 16 LM-Rad, 1 x beiliegend, beschädigt, ersetzen

Bild 17 LM-Rad, 1 x beiliegend, beschädigt, ersetzen

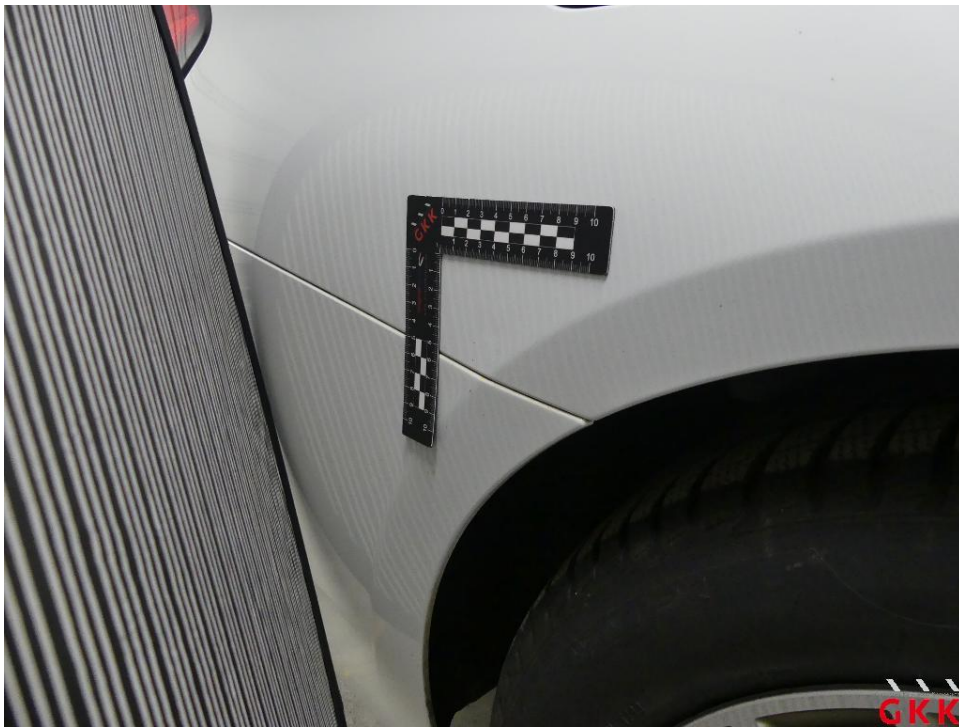
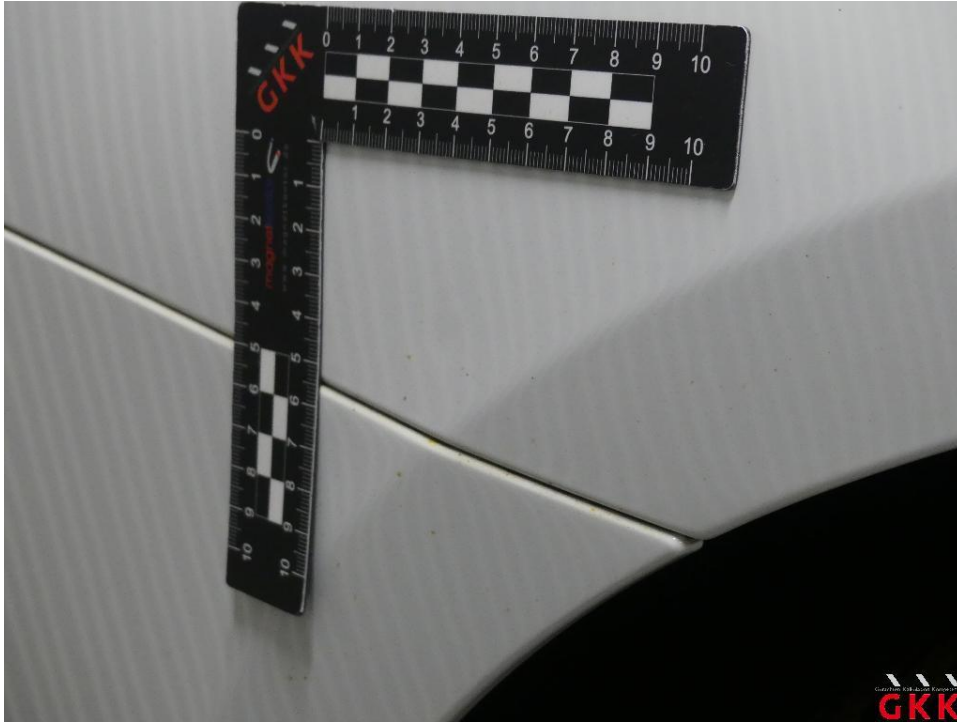
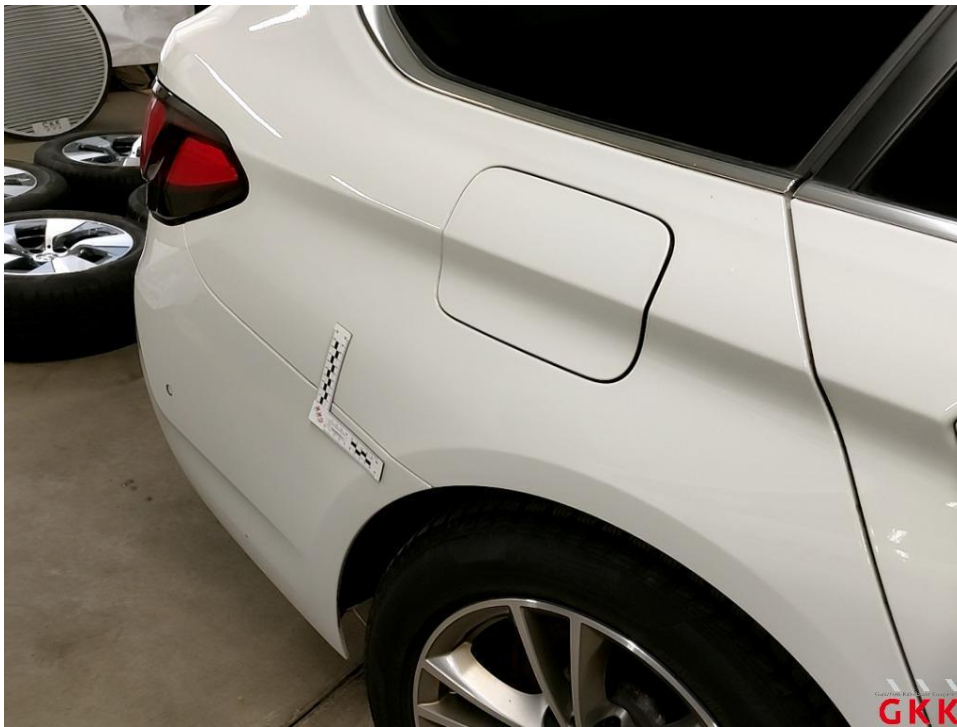
<b>Wertbeeinflussende Faktoren</b>		
<b>Seite links</b> (Angaben ohne MwSt.)	Reparaturkosten	MW
Tür vorne links Kante, beschädigt, auslegen, schleifen, polieren (Bild 21, Bild 22, Bild 23)	62,92 €	62,92 €
<b>Seite rechts</b> (Angaben ohne MwSt.)	Reparaturkosten	MW
Seitenwand rechts, beschädigt, instand setzen (Bild 18, Bild 19, Bild 20)	1469,46 €	1469,46 €
<b>Heck</b> (Angaben ohne MwSt.)	Reparaturkosten	MW
Stoßfänger hinten Verkleidung -lackiert-, beschädigt, instand setzen (Bild 24, Bild 25, Bild 26)	1014,30 €	1014,30 €
<b>Reifen, Felgen, Radkappen</b> (Angaben ohne MwSt.)	Reparaturkosten	MW
LM-Rad 1 x beiliegend, beschädigt, ersetzen (Bild 16, Bild 17)	473,53 €	473,53 €
<b>Technik</b> (Angaben ohne MwSt.)	Reparaturkosten	MW
Lenkrad Leder, beschädigt, Gebrauchsspur	0,00 €	0,00 €

Bild 18 Seitenwand rechts, beschädigt, instand setzen

Bild 19 Seitenwand rechts, beschädigt, instand setzen

Bild 20 Seitenwand rechts, beschädigt, instand setzen

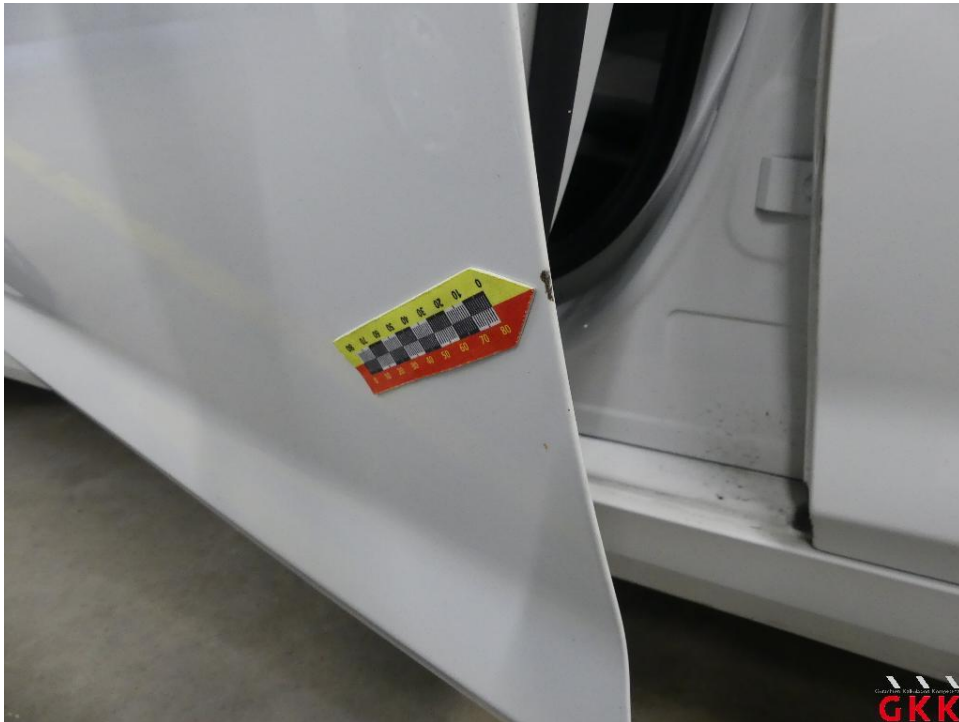
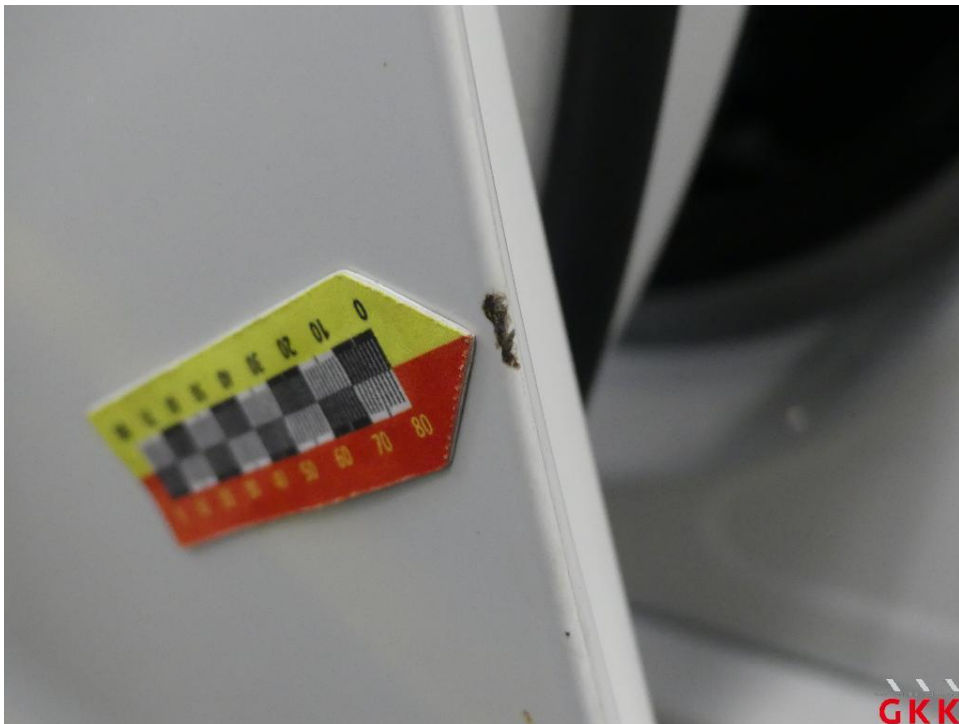
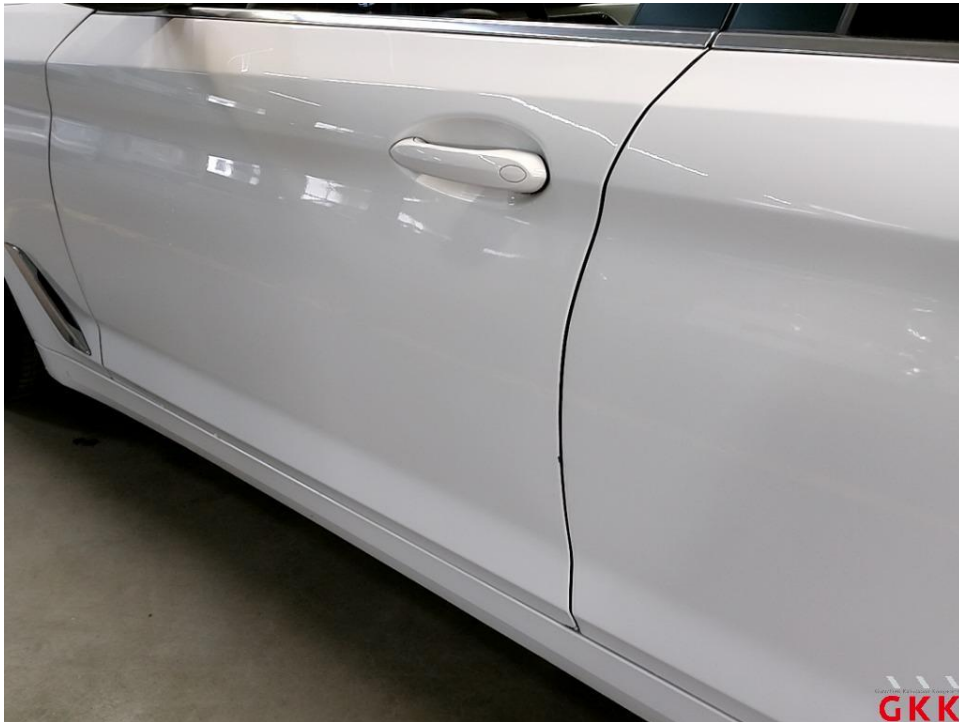
Bild 21 Tür vorne links, Kante, beschädigt, auslegen, schleifen, polieren

Bild 22 Tür vorne links, Kante, beschädigt, auslegen, schleifen, polieren

Bild 23 Tür vorne links, Kante, beschädigt, auslegen, schleifen, polieren

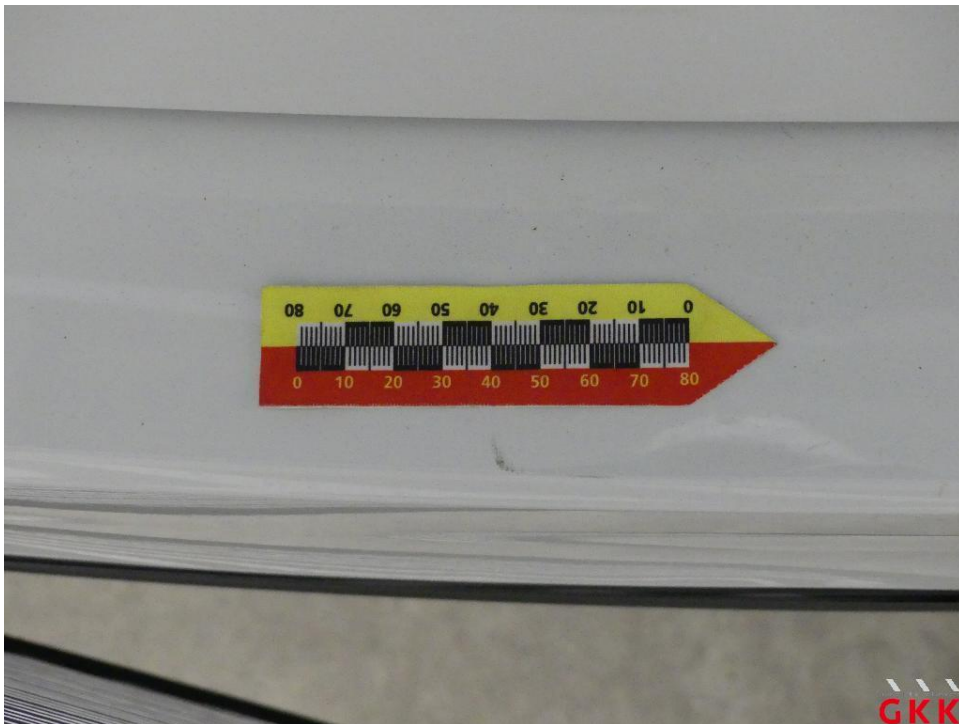
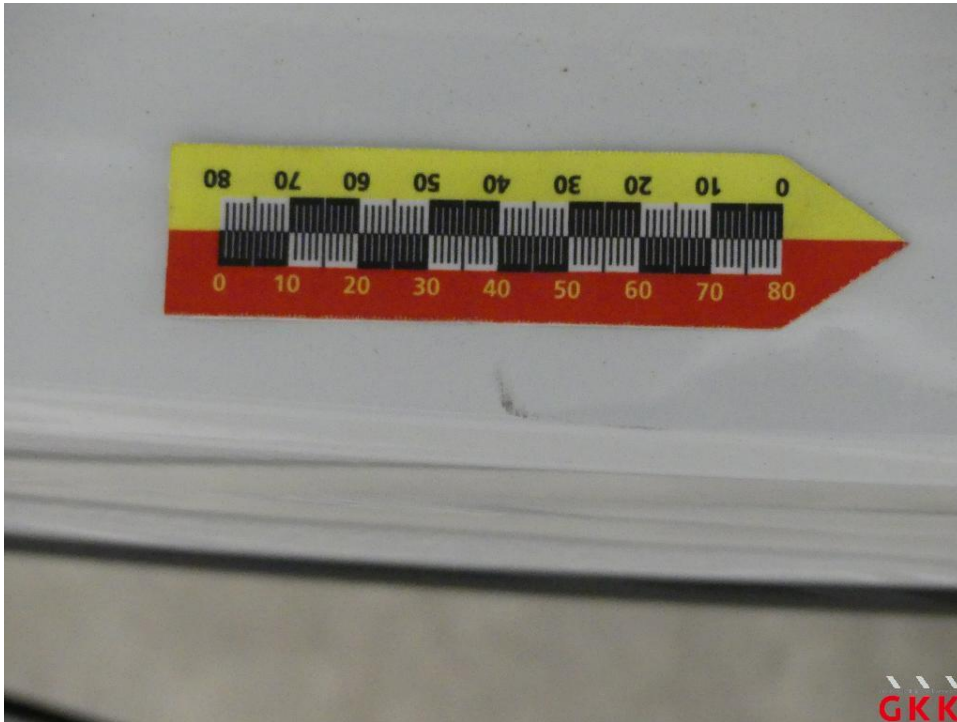
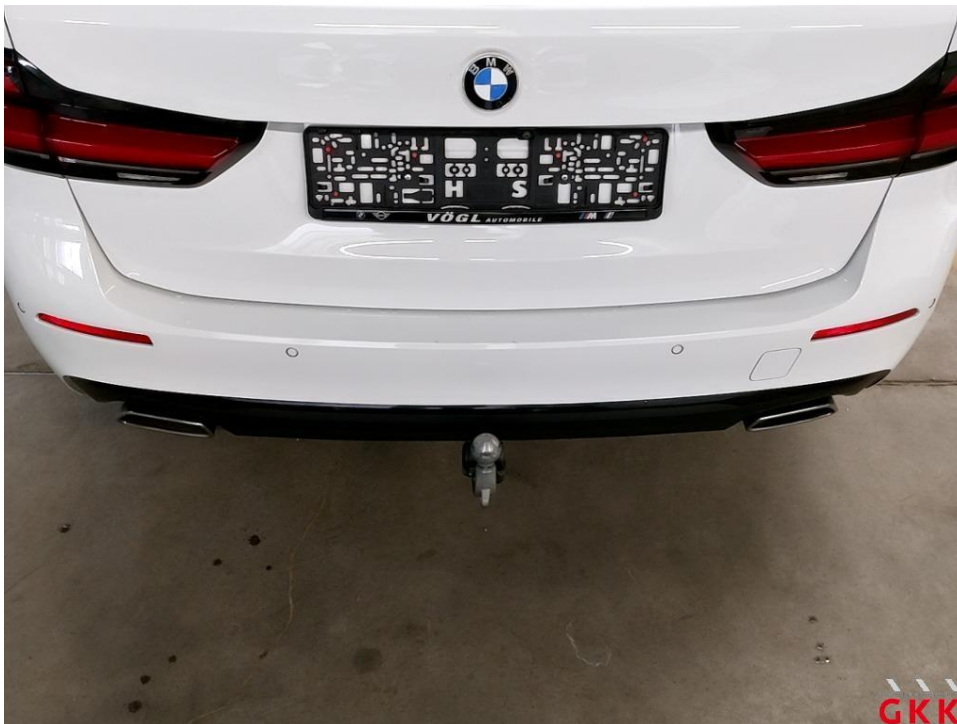
Bild 24 Stoßfänger hinten, Verkleidung -lackiert-, beschädigt, instand setzen

Bild 25 Stoßfänger hinten, Verkleidung -lackiert-, beschädigt, instand setzen

Bild 26 Stoßfänger hinten, Verkleidung -lackiert-, beschädigt, instand setzen
