## Zustandsbericht

<b>Fahrzeughalter</b>	Allane SE
<b>Ihr Auftrag vom</b>	14.01.2025 durch Allane SE
<b>Besichtigungsort</b>	22885 Barsbüttel, Mittelweg 1
<b>Besichtigungsdatum</b>	16.01.2025
<b>Referenznummern</b>	0030872180 - 0048051066

<b>Kennzeichen</b>	<b>M-C 4103</b>	<b>Fzg.-Ident.-Nummer</b>	<b>WAUZZZF54KA045957</b>
<b>Fabrikat</b>	Audi	<b>1. Zulassung</b>	21.05.2019
<b>Typ</b>	A5 Sportback 40 TDI S tronic	<b>Fahrzeugart</b>	PKW
<b>Getriebe / Gänge</b>	Automatik / 7	<b>Farbe</b>	Manhattengrau - Metallic
<b>Laufleistung abgelesen</b>	135.879 km	<b>Sitzplätze</b>	4
<b>Achsen / angetrieben</b>	2 / 1	<b>Aufbau</b>	Schräghecklimousine, 5 Türen
<b>Anzahl Besitzer</b>	keine Angabe	<b>nächste HU</b>	09/2026
<b>Motorart</b>	Reihenmotor / Diesel	<b>Hubraum / Nennleistung</b>	1.968 ccm / 140 KW

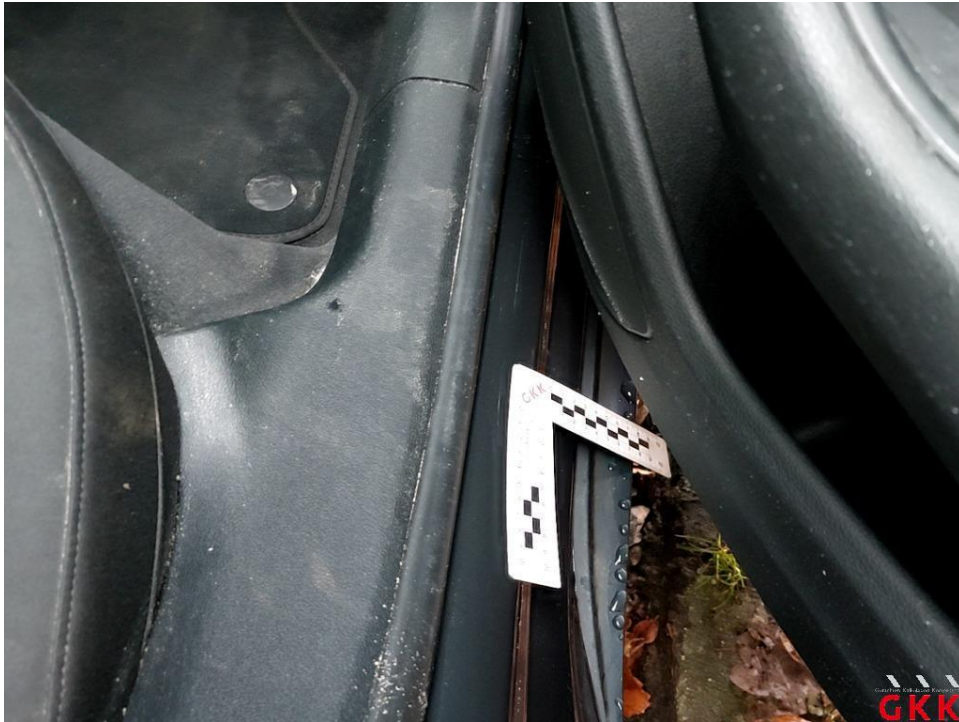
Tür hinten rechts Einstieg, verkratzt (Bild 13, Bild 14, Bild 15)

Bild 13. Tür hinten rechts, Einstieg, verkratzt, Smartrepair

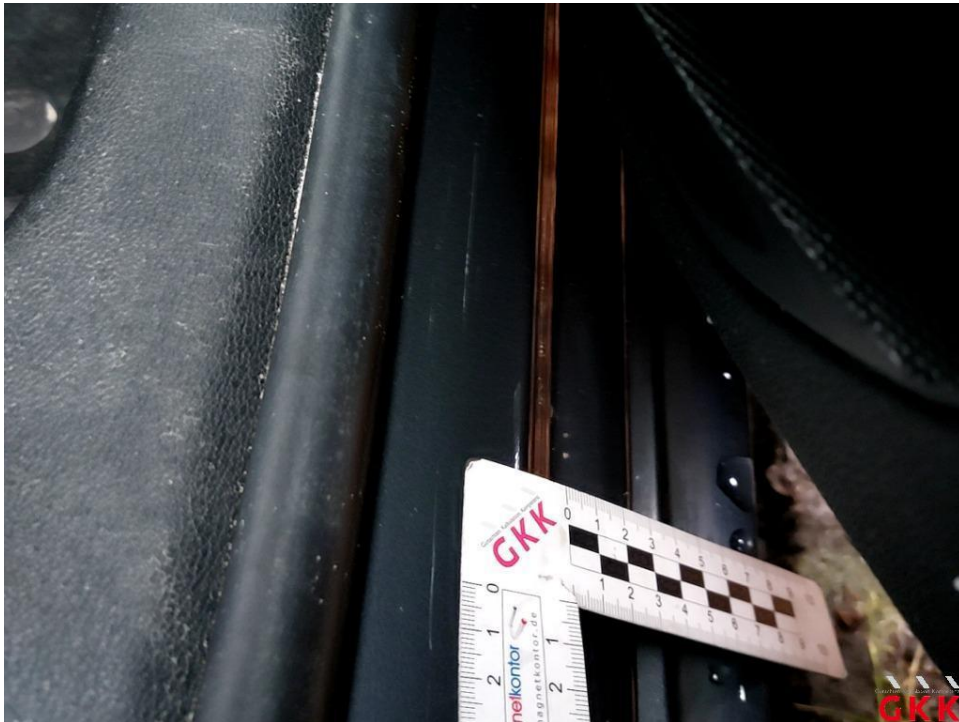
Bild 14. Tür hinten rechts, Einstieg, verkratzt, Smartrepair

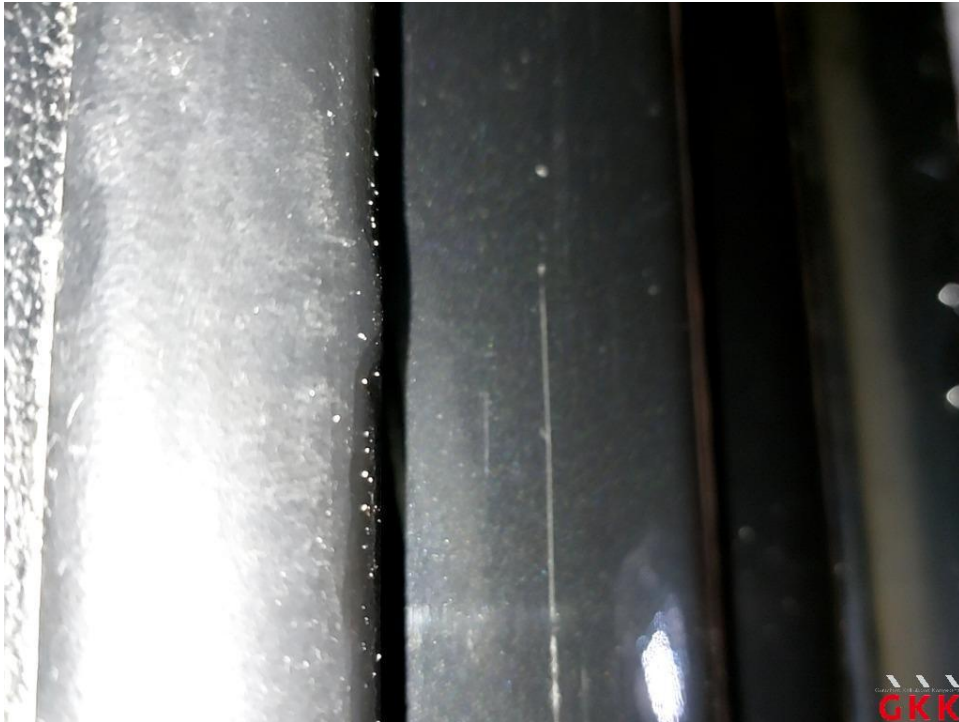
Bild 15. Tür hinten rechts, Einstieg, verkratzt, Smartrepair

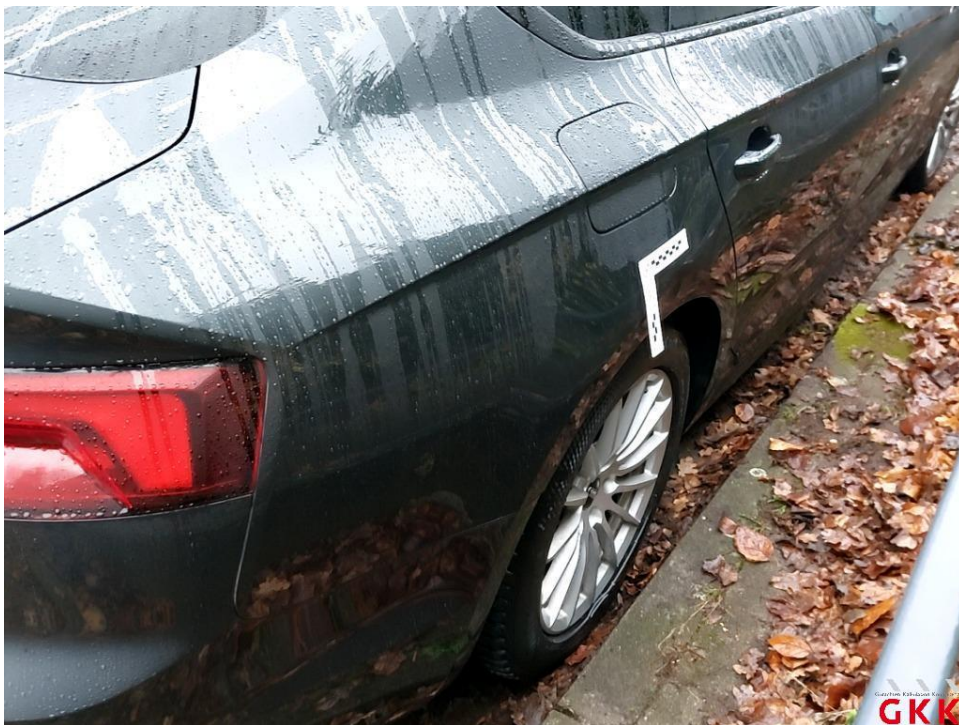
Seitenwand rechts, beschädigt (Bild 16, Bild 17)

Bild 16. Seitenwand rechts, beschädigt, instand setzen - lackieren

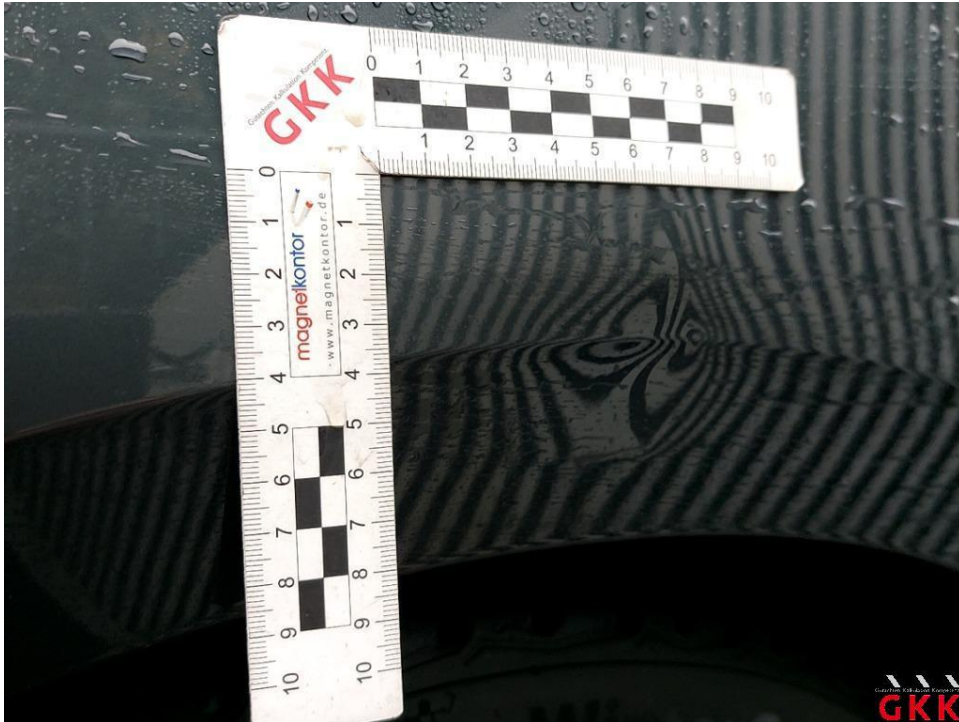
Bild 17. Seitenwand rechts, beschädigt, instand setzen - lackieren

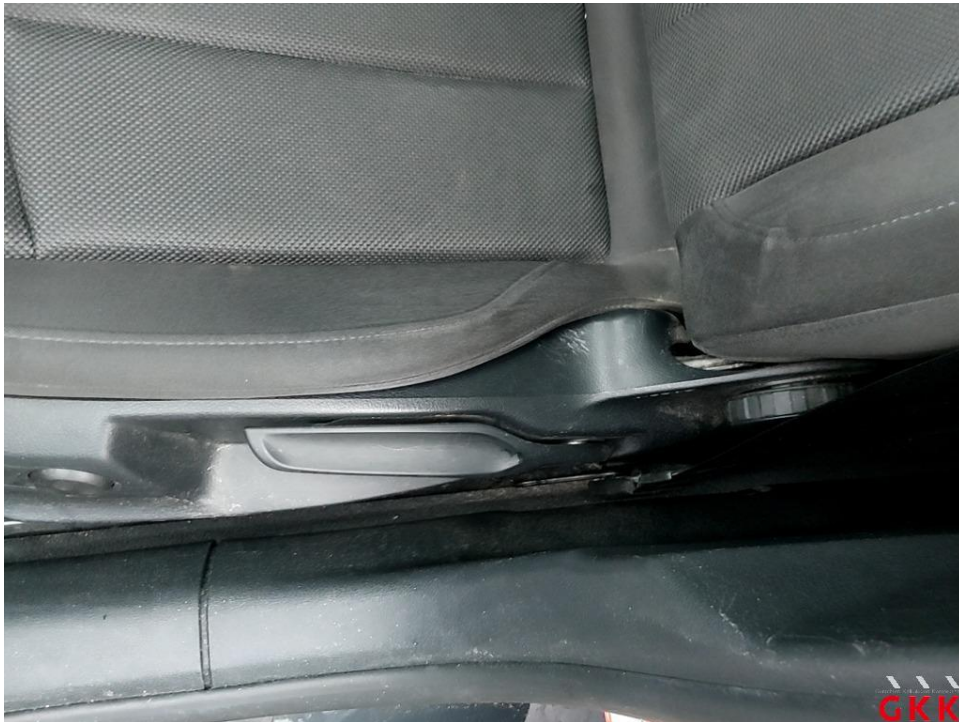
Sitz vorne links Verkleidung, verkratzt (Bild 18, Bild 19)

Bild 18. Sitz vorne links, Verkleidung, verkratzt, ersetzen

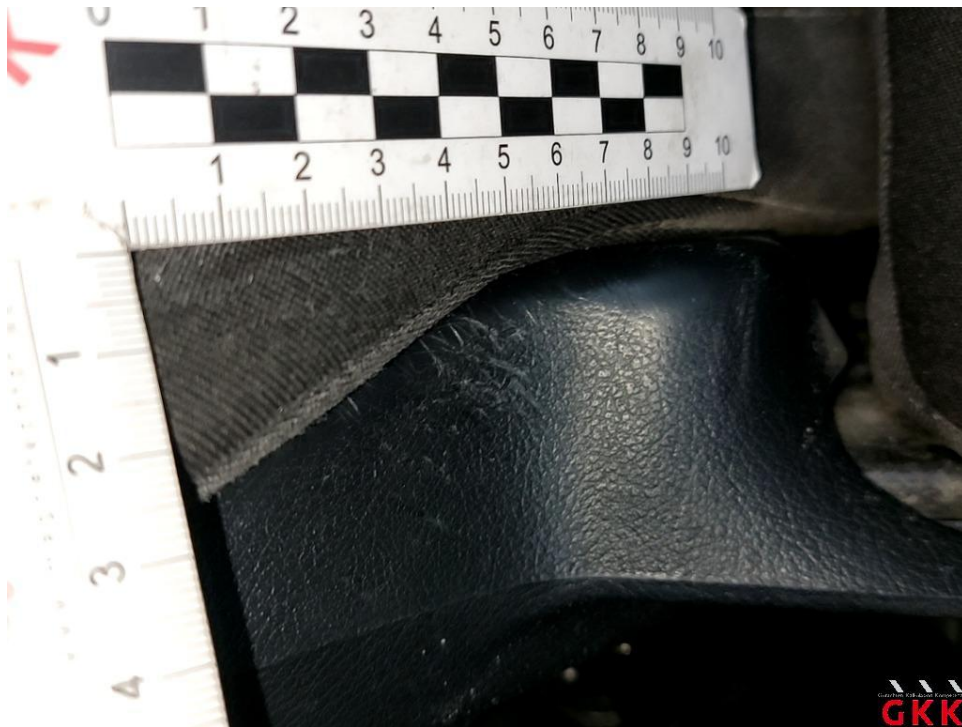
Bild 19. Sitz vorne links, Verkleidung, verkratzt, ersetzen
