GKK Gutachten GmbH

## Wertgutachten

**Fahrzeugident.-Nr.** WF0PXXGCHPNR12309

<b>Fahrzeugart</b>	PKW - Kombi	<b>Farbton / Lackart</b>	Moondust-Silver / Metallic
<b>Hersteller</b>	Ford	<b>Nächste HU</b>	keine Angabe
<b>Typ / Verkaufsbez.</b>	Focus Turnier 1.5 TDCI Cool & Connect	<b>Laufleistung abgelesen</b>	158.967 km
<b>Erstzulassung</b>	29.11.2022	<b>Emissionsklasse</b>	keine Angabe
<b>Getriebe / Gänge</b>	Automatik / 8	<b>Sitzplätze / Türen</b>	5 / 5
<b>Achsen / angetrieben</b>	2 / 1	<b>Anzahl Besitzer</b>	keine Angabe
<b>Motorart</b>	Reihenmotor / Diesel	<b>Hubraum / Nennleistung</b>	1.499 ccm / 88 KW
<b>Antriebsart</b>	Frontantrieb

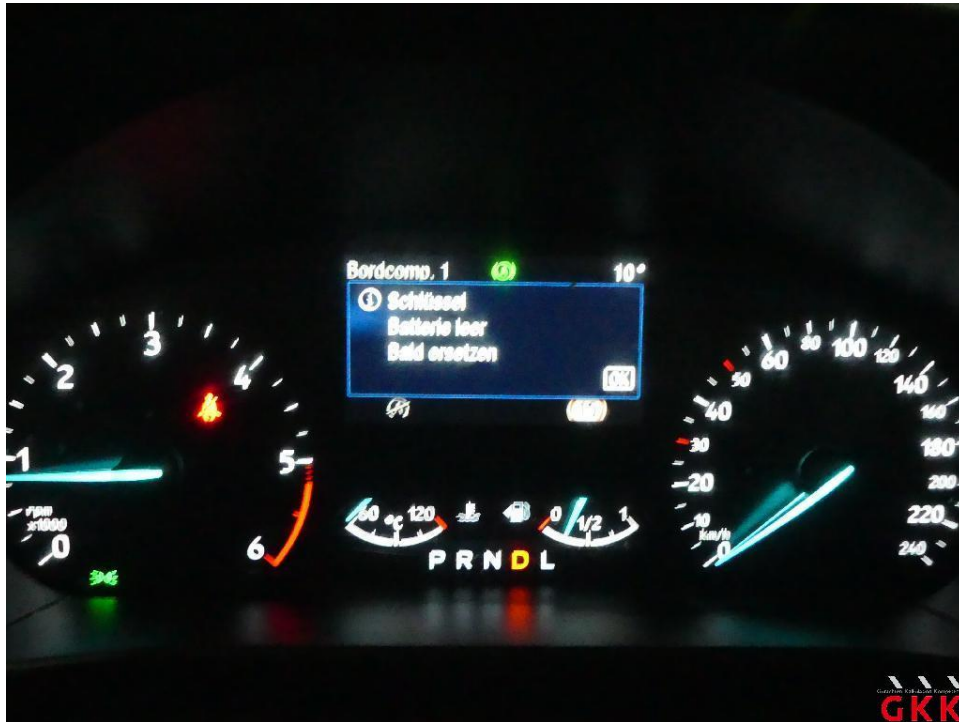
Bild 13 Hauptschlüssel, Batterie, entladen, ersetzen

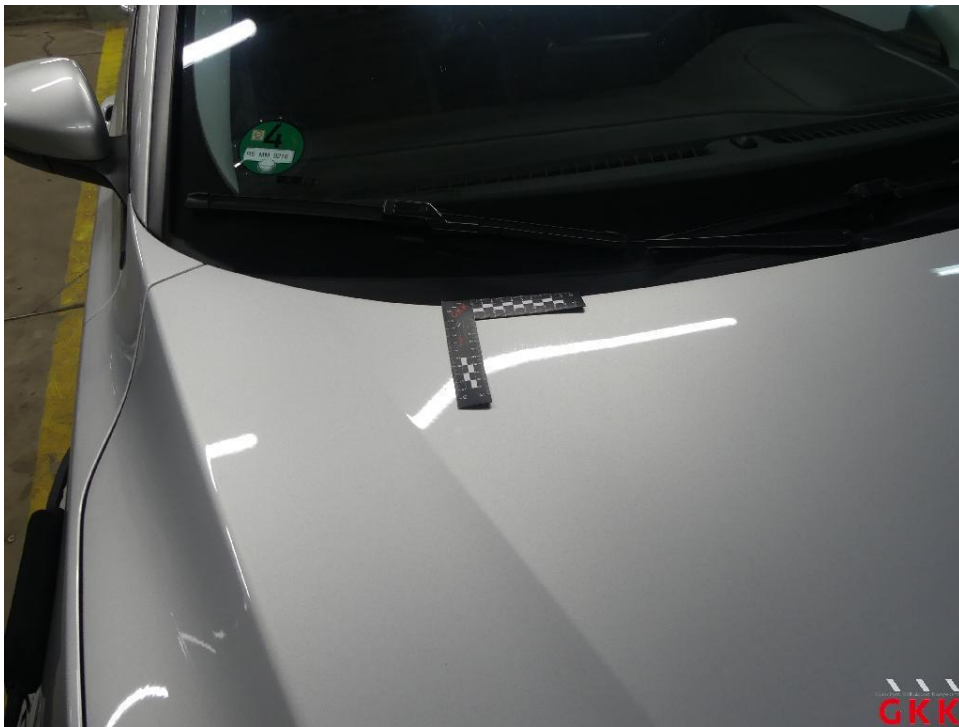
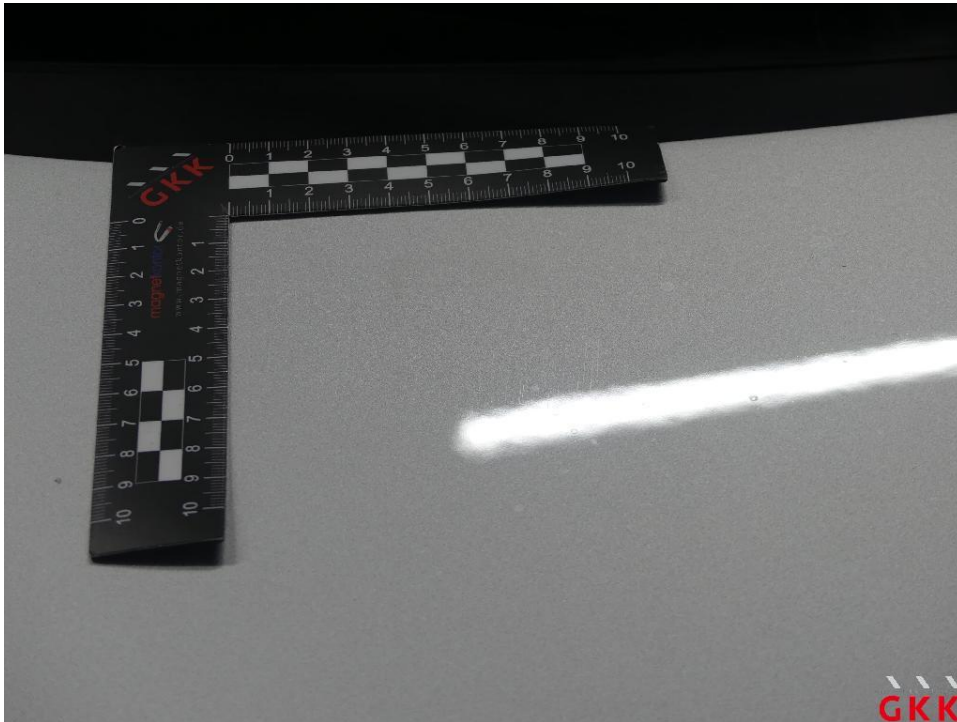
<b>Wertbeeinflussende Faktoren</b>		
<b>Front</b> (Angaben ohne MwSt.)	Reparaturkosten	MW
Motorhaube, verkratzt, polieren (Bild 14, Bild 15)	62,92 €	62,92 €
<b>Seite links</b> (Angaben ohne MwSt.)	Reparaturkosten	MW
Tür hinten links Einstieg, verkratzt, Smartrepair (Bild 28, Bild 29, Bild 30)	100,00 €	100,00 €
<b>Seite rechts</b> (Angaben ohne MwSt.)	Reparaturkosten	MW
Seitenwand rechts, beschädigt, instand setzen - lackieren (Bild 22, Bild 23, Bild 24)	574,14 €	349,99 €
Tür hinten rechts, beschädigt, instand setzen - lackieren (Bild 19, Bild 20, Bild 21)	548,85 €	337,35 €
Tür hinten rechts Einstieg, verkratzt, Gebrauchsspur	0,00 €	0,00 €
Tür vorne rechts Innenverkleidung -Abdeckung-, verkratzt, ersetzen (Bild 17, Bild 18)	124,41 €	62,21 €
A- Säule rechts Innenverkleidung, verschmutzt, reinigen (Bild 16)	62,92 €	62,92 €
<b>Heck</b> (Angaben ohne MwSt.)	Reparaturkosten	MW
Stoßfänger hinten Verkleidung -lackiert-, beschädigt, ersetzen (Bild 25, Bild 26, Bild 27)	1027,66 €	1027,66 €

Bild 14 Motorhaube, verkratzt, polieren

Bild 15 Motorhaube, verkratzt, polieren

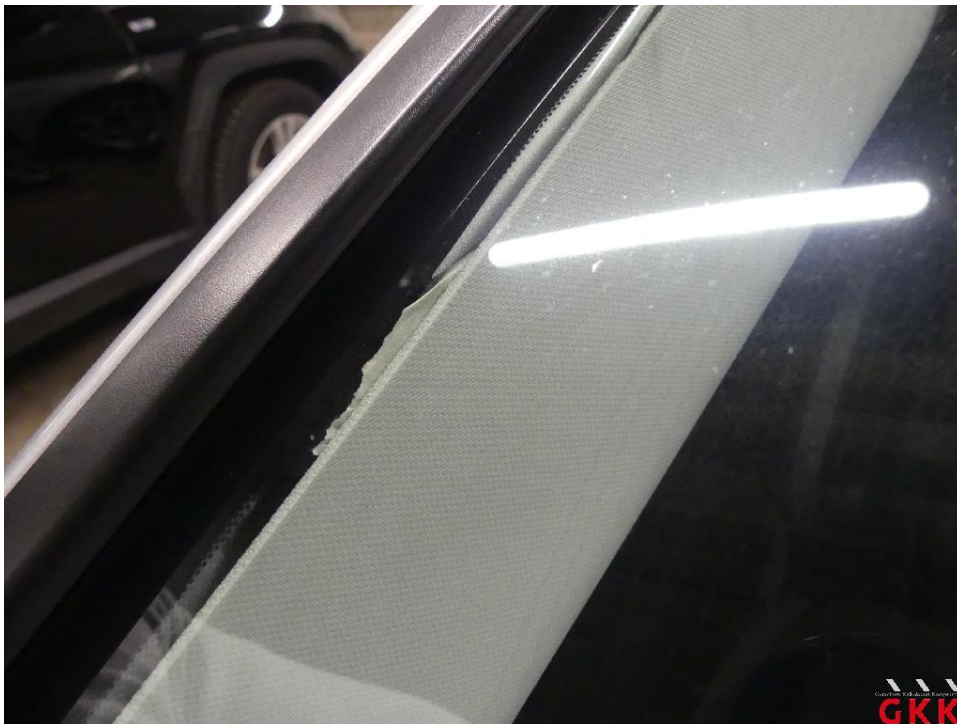
Bild 16 A- Säule rechts, Innenverkleidung, verschmutzt, reinigen

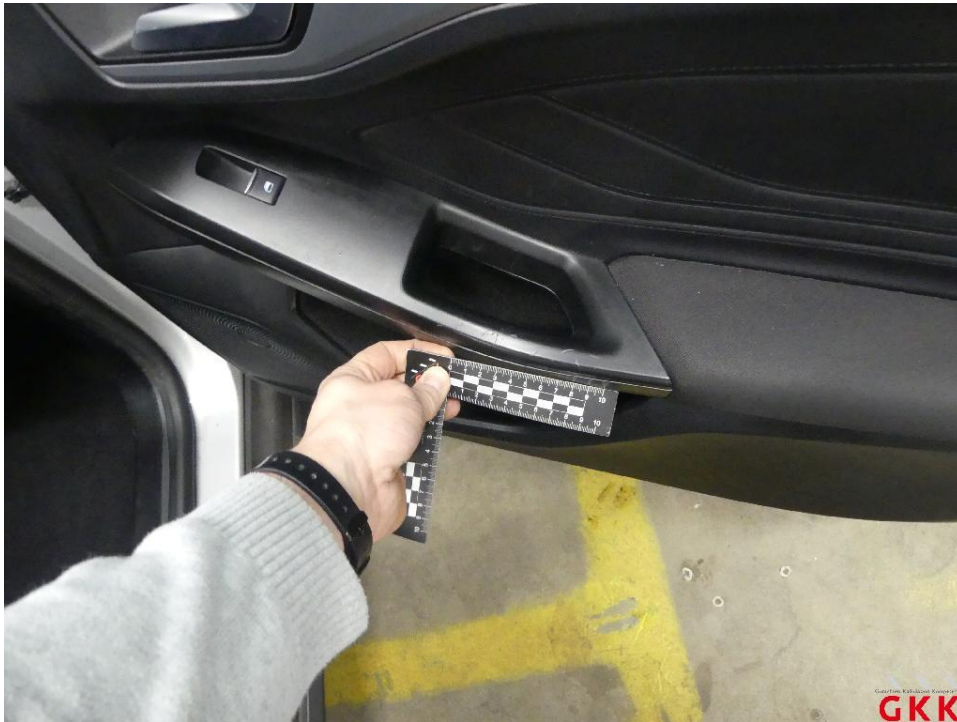
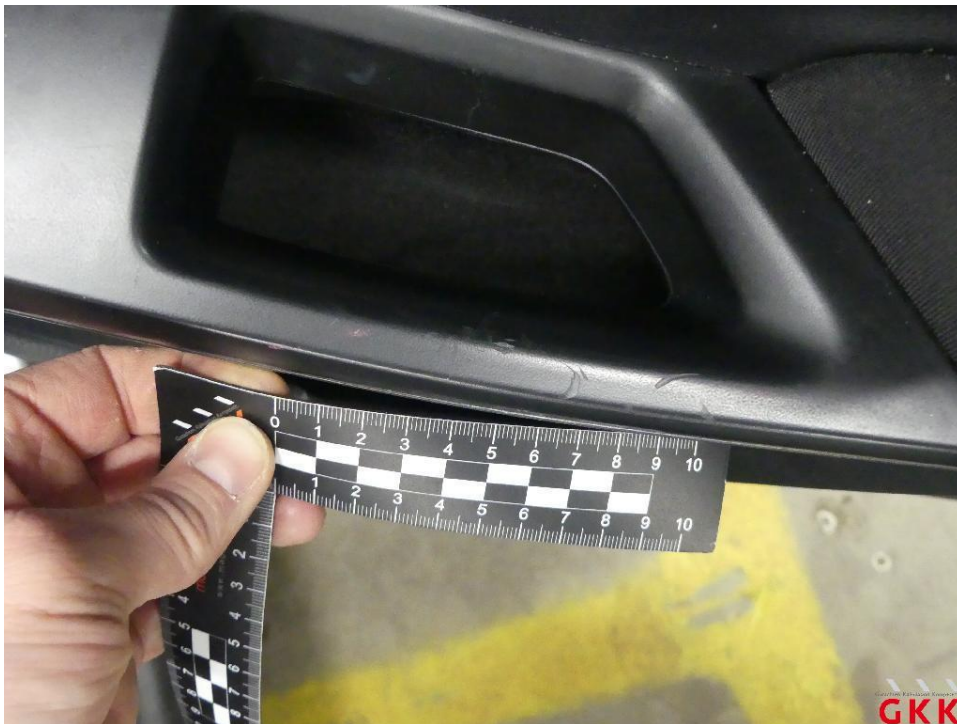
Bild 17 Tür vorne rechts, Innenverkleidung -Abdeckung-, verkratzt, ersetzen

Bild 18 Tür vorne rechts, Innenverkleidung -Abdeckung-, verkratzt, ersetzen

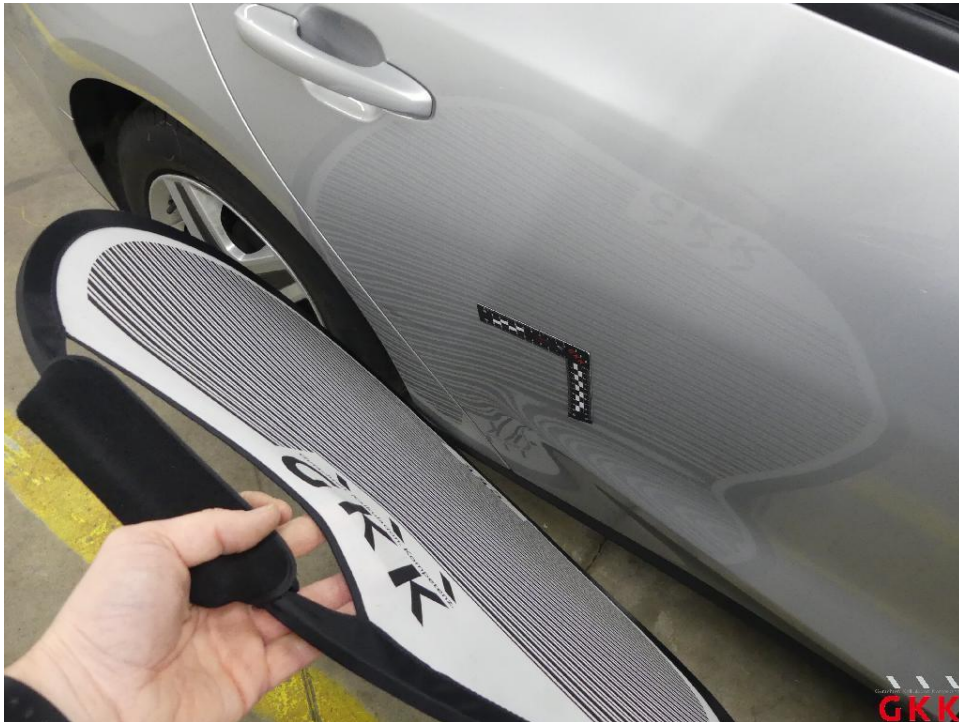
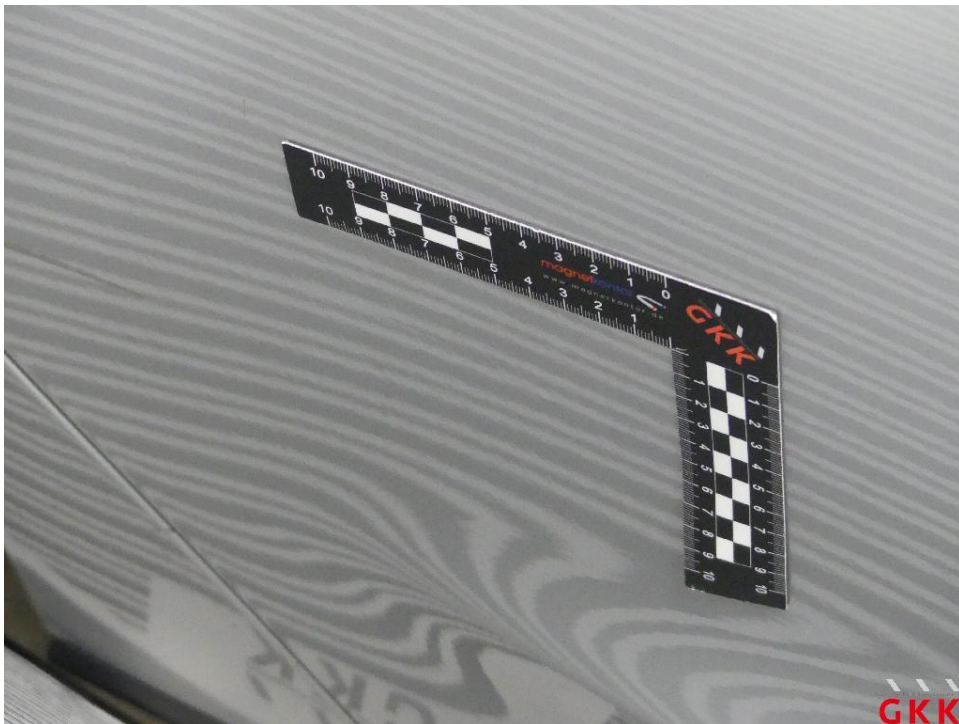
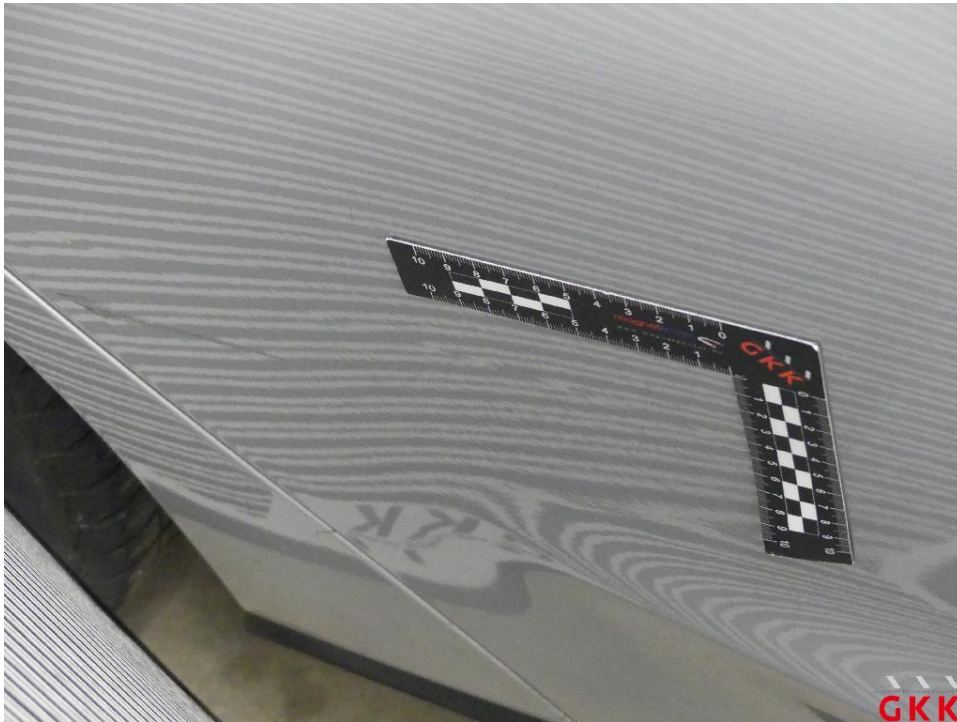
Bild 19 Tür hinten rechts, beschädigt, instand setzen - lackieren

Bild 20 Tür hinten rechts, beschädigt, instand setzen - lackieren

Bild 21 Tür hinten rechts, beschädigt, instand setzen - lackieren

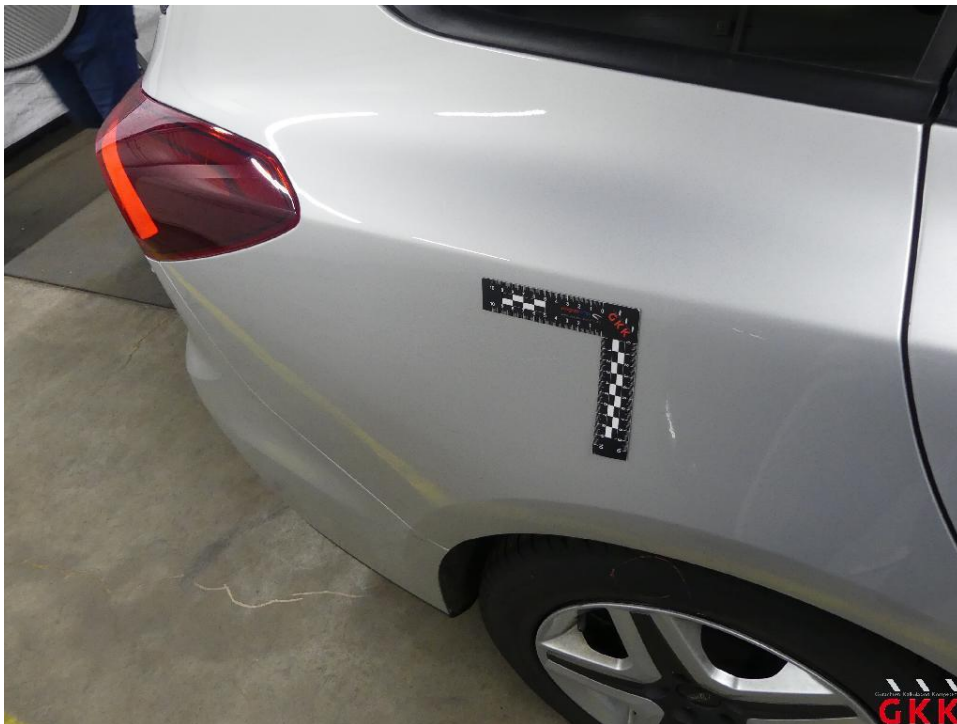
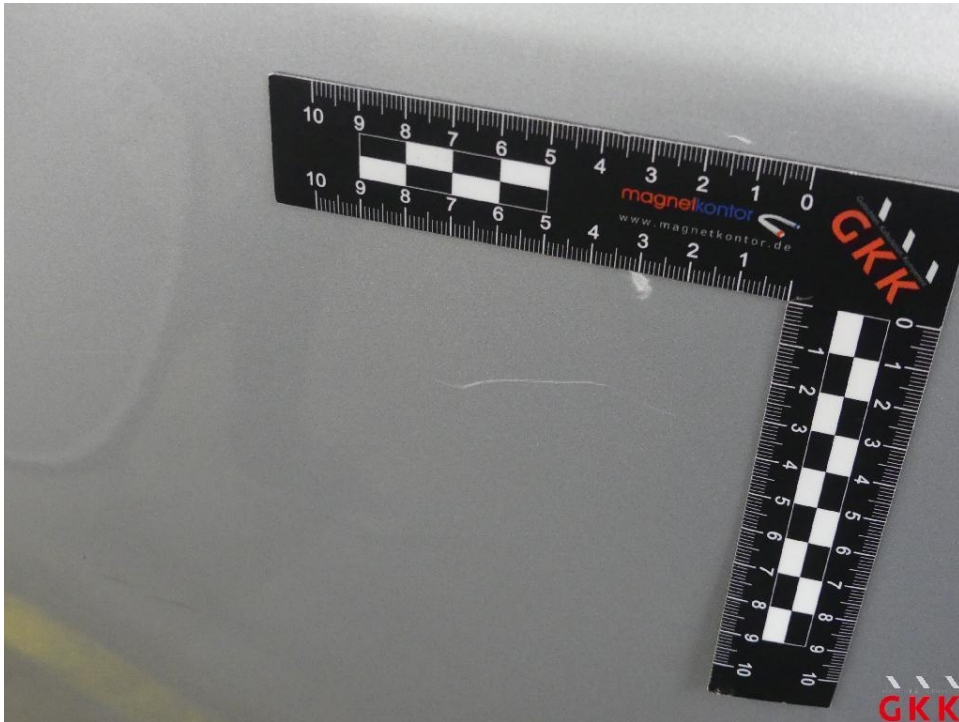
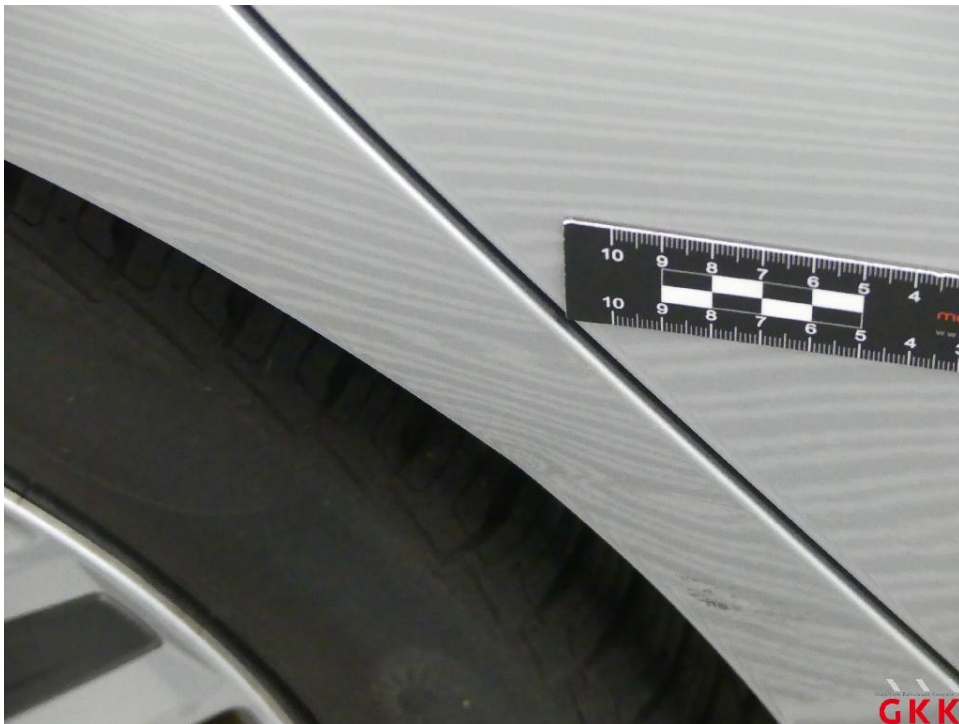
Bild 22 Seitenwand rechts, beschädigt, instand setzen - lackieren

Bild 23 Seitenwand rechts, beschädigt, instand setzen - lackieren

Bild 24 Seitenwand rechts, beschädigt, instand setzen - lackieren

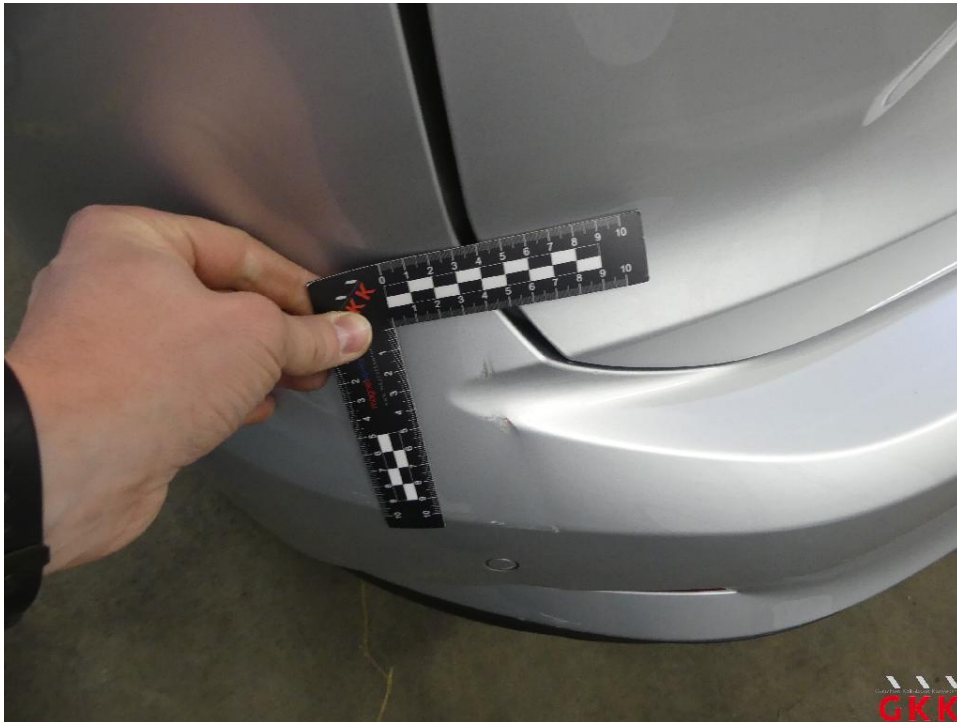
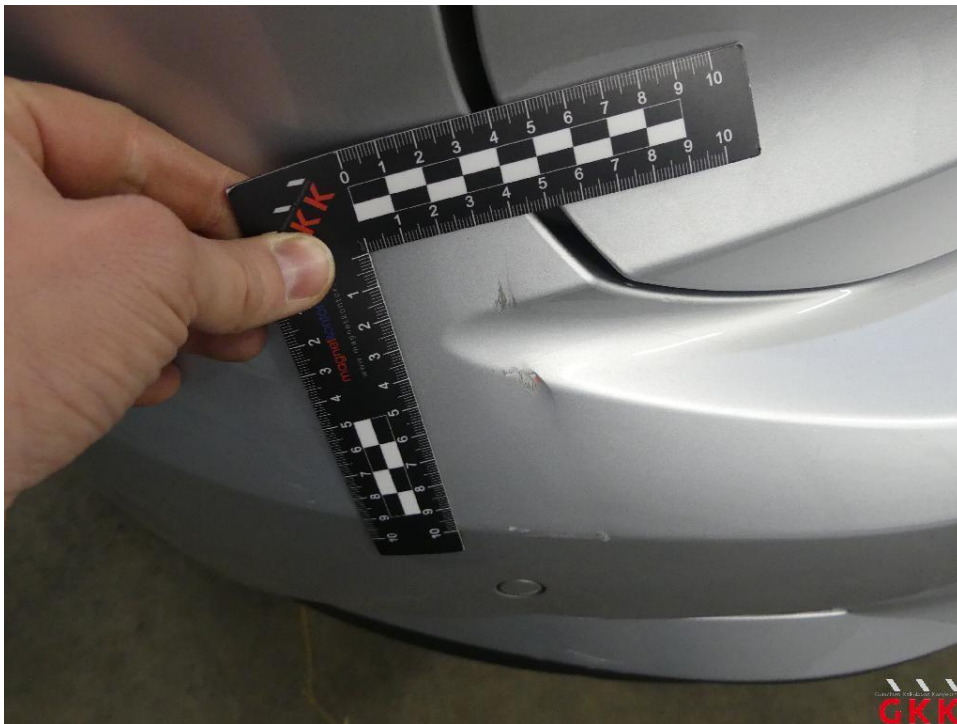
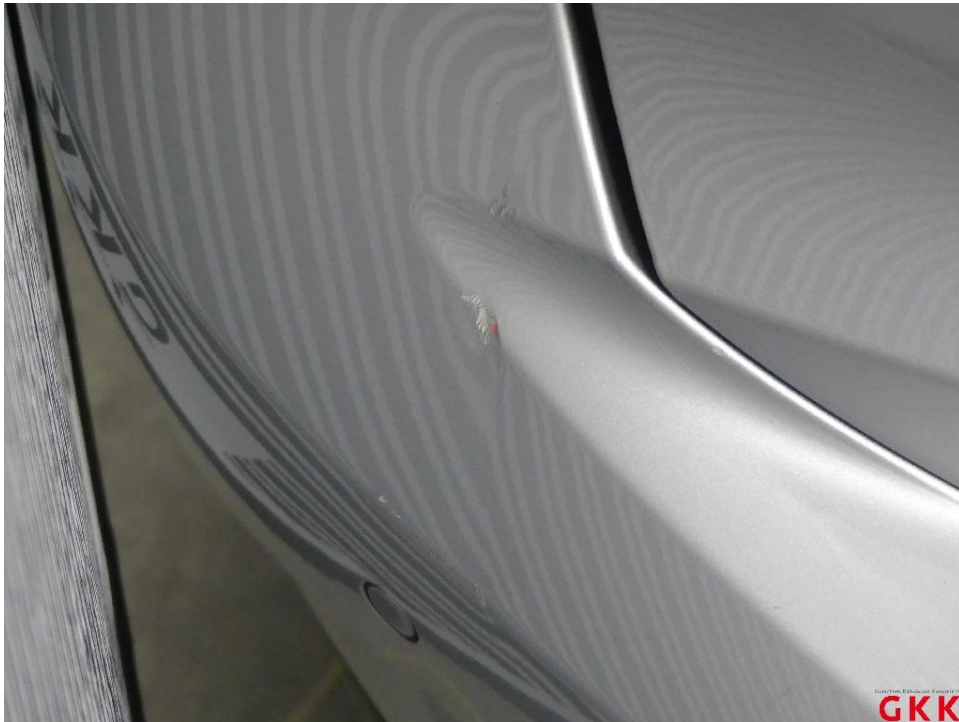
Bild 25 Stoßfänger hinten, Verkleidung -lackiert-, beschädigt, ersetzen

Bild 26 Stoßfänger hinten, Verkleidung -lackiert-, beschädigt, ersetzen

Bild 27 Stoßfänger hinten, Verkleidung -lackiert-, beschädigt, ersetzen

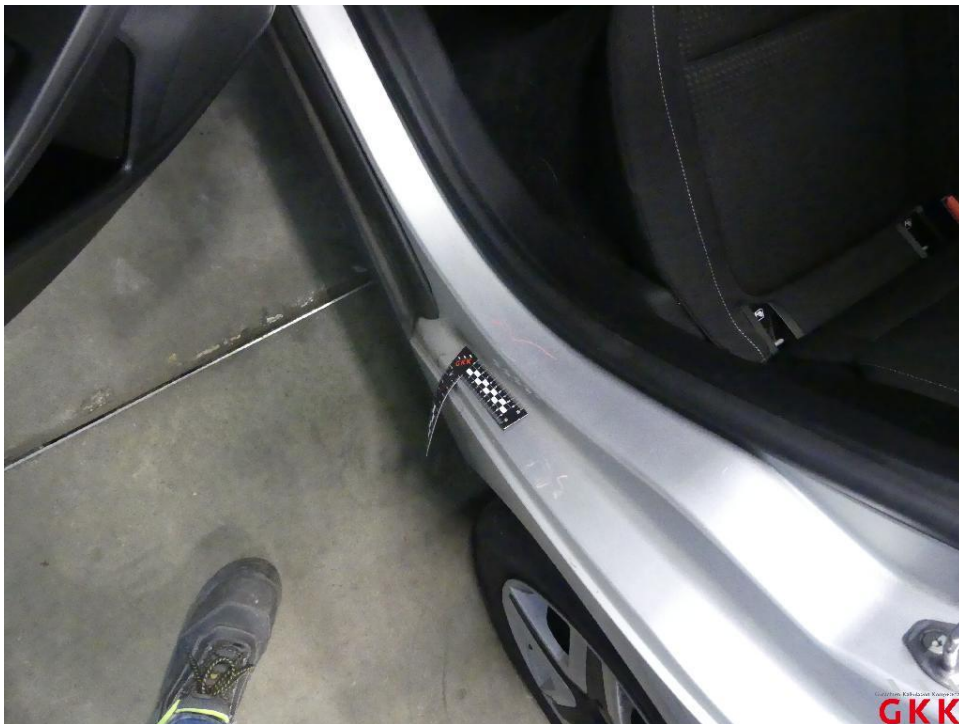
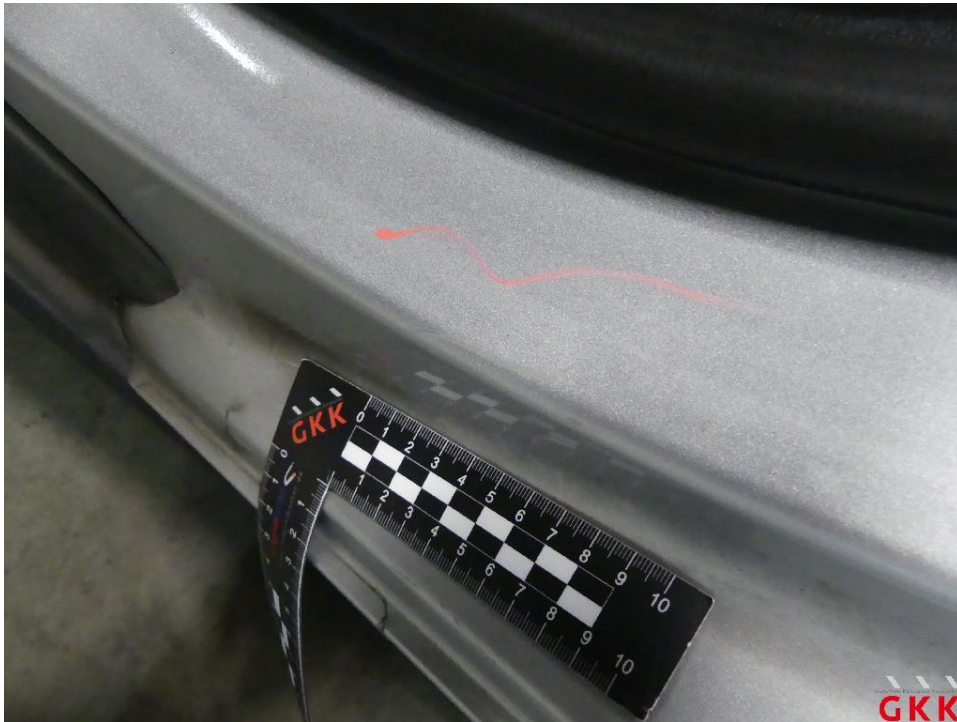
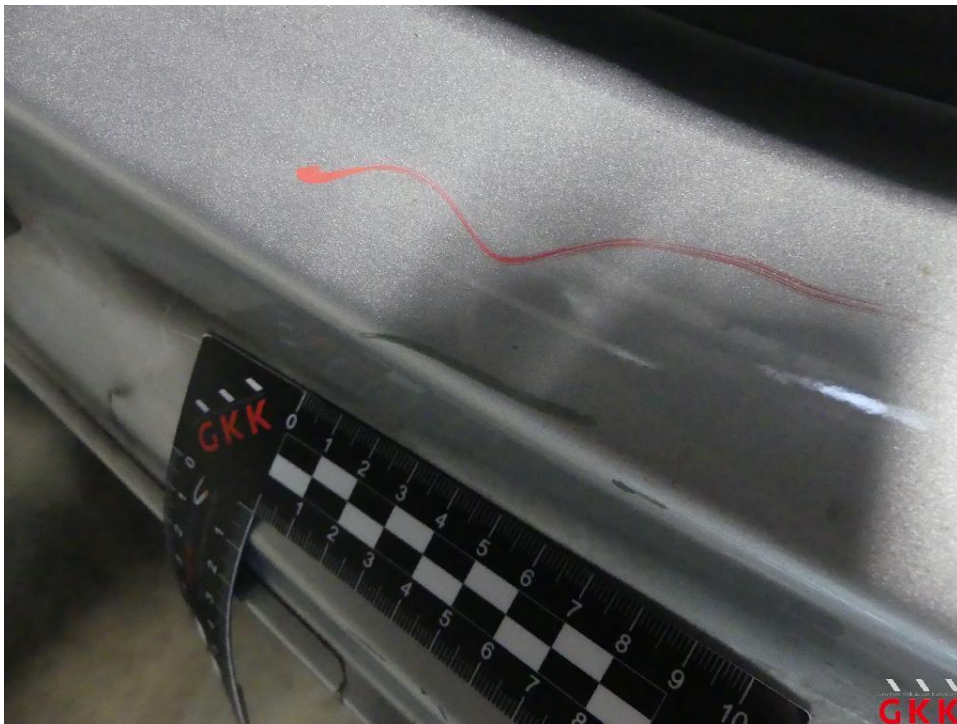
Bild 28 Tür hinten links, Einstieg, verkratzt, Smartrepair

Bild 29 Tür hinten links, Einstieg, verkratzt, Smartrepair

Bild 30 Tür hinten links, Einstieg, verkratzt, Smartrepair
