Wertgutachten

Ihr Auftrag vom	19.12.2024 durch Raiffeisen-Impuls Fuhrparkmanagement GmbH & Co. KG
Besichtigungsort	36272 Niederaula, Industriestraße 11
Besichtigungsdatum	07.01.2025
Referenznummern	0002063812

Fahrzeugident.-Nr. WF0YXXTTGYNL17985

Fahrzeugart	PKW - Kasten geschlossen	Farbton / Lackart	Frost-Weiß / Uni
Hersteller	Ford	Nächste HU	05/2026
Typ / Verkaufsbez.	Transit Custom 2.0 TDCI 300 L2 Trend	Laufleistung abgelesen	81.725 km
Erstzulassung	05.05.2022	Emissionsklasse	Euro 6
Getriebe / Gänge	Manuell / 6	Sitzplätze / Türen	3 / 5
Achsen / angetrieben	2 / 1	Anzahl Besitzer	unbekannt
Motorart	Reihenmotor / Diesel	Hubraum / Nennleistung	1.995 ccm / 77 KW
Antriebsart	Frontantrieb

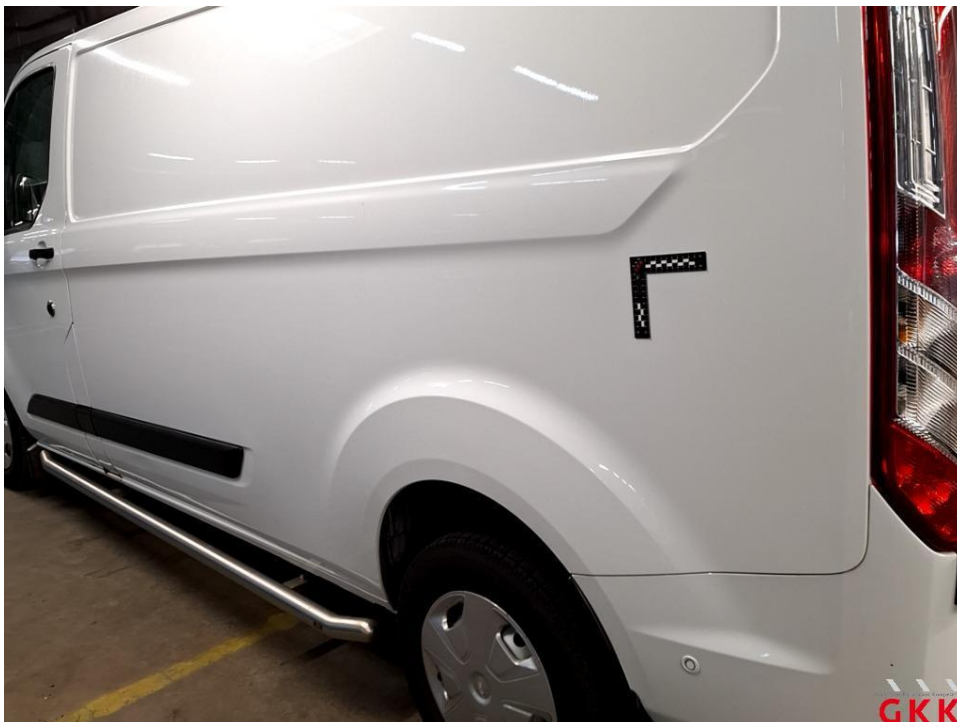
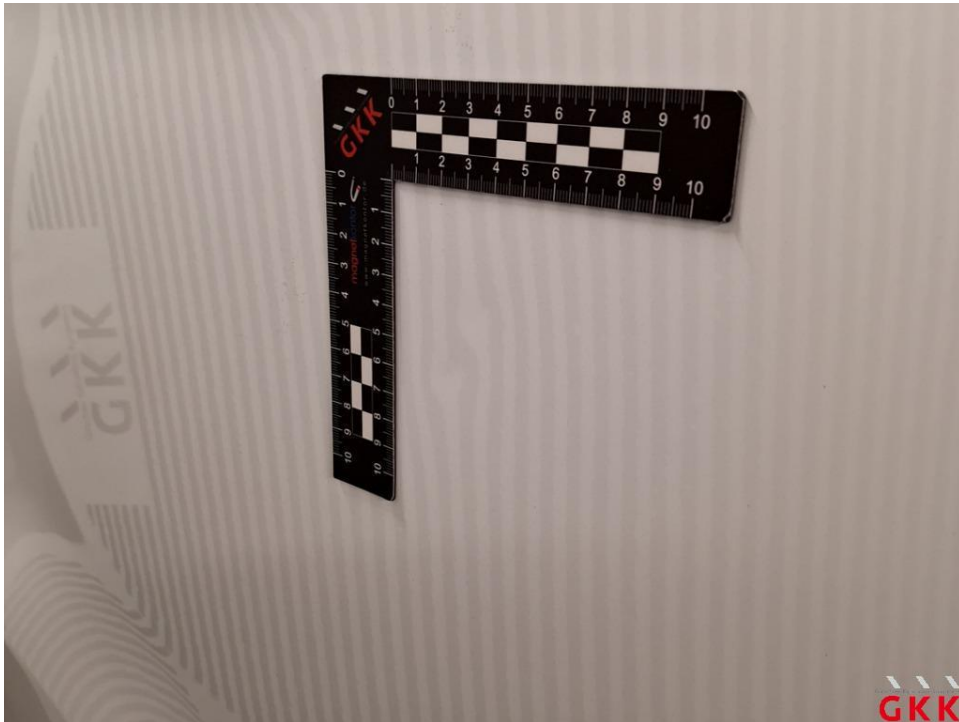
Bild 14 Seitenwand links, beschädigt, kalt drücken

Bild 15 Seitenwand links, beschädigt, kalt drücken

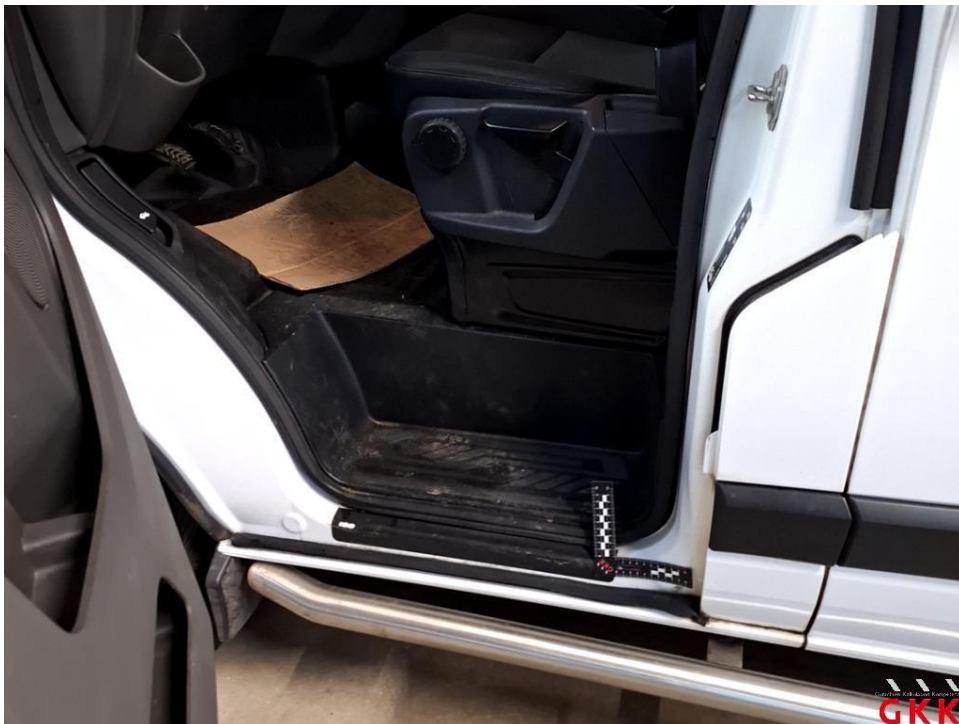
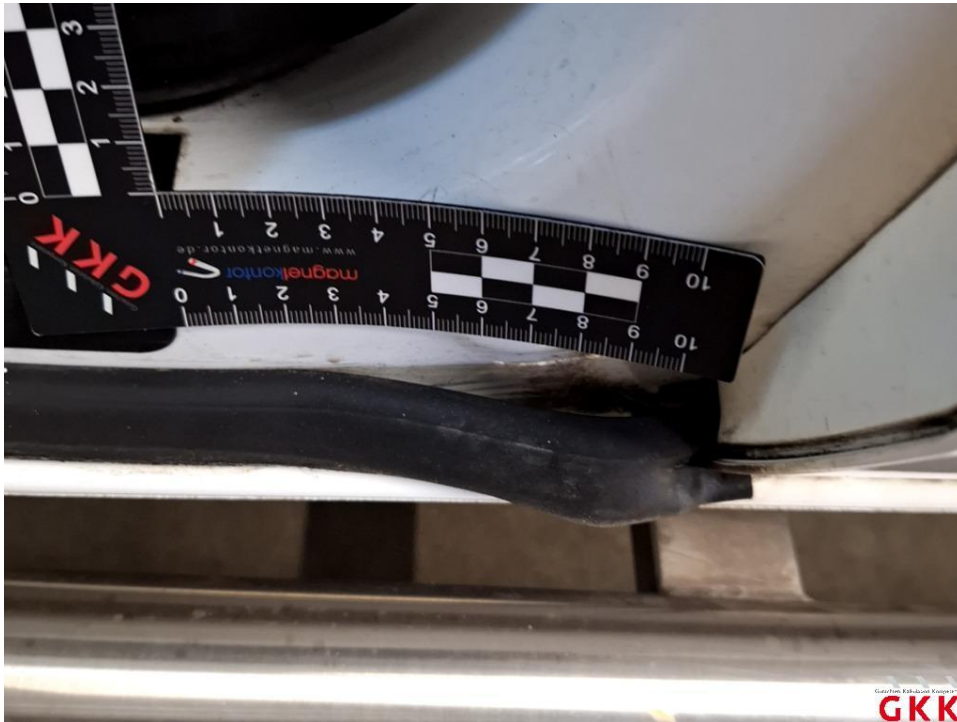
Wertbeeinflussende Faktoren		
Seite links (Angaben ohne MwSt.)	Reparaturkosten	MW
Tür vorne links, beschädigt, Gebrauchsspur	0,00 €	0,00 €
Tür vorne links Dichtung, lose, ersetzen (Bild 16, Bild 17)	172,05 €	111,83 €
Tür vorne links Einstiegsleiste, beschädigt, ersetzen (Bild 18, Bild 19)	18,19 €	11,82 €
Seitenwand links, beschädigt, kalt drücken (Bild 14, Bild 15)	80,00 €	80,00 €
Seite rechts (Angaben ohne MwSt.)	Reparaturkosten	MW
Tür vorne rechts, beschädigt, kalt drücken (Bild 22, Bild 23)	80,00 €	80,00 €
Spiegelgehäuse rechts Blende -lackiert-, verkratzt, lackieren ohne LV (Bild 20, Bild 21)	82,92 €	53,90 €
Kotflügel vorne rechts, verkratzt, lackieren (Bild 29, Bild 30)	420,20 €	273,13 €
Schiebetür rechts, beschädigt, instand setzen - lackieren (Bild 24, Bild 25, Bild 26)	899,82 €	650,95 €
Heck (Angaben ohne MwSt.)	Reparaturkosten	MW
Hecktür links, beschädigt, Smartrepair (Bild 27, Bild 28)	80,00 €	80,00 €

Bild 16 Tür vorne links, Dichtung, lose, ersetzen

Bild 17 Tür vorne links, Dichtung, lose, ersetzen

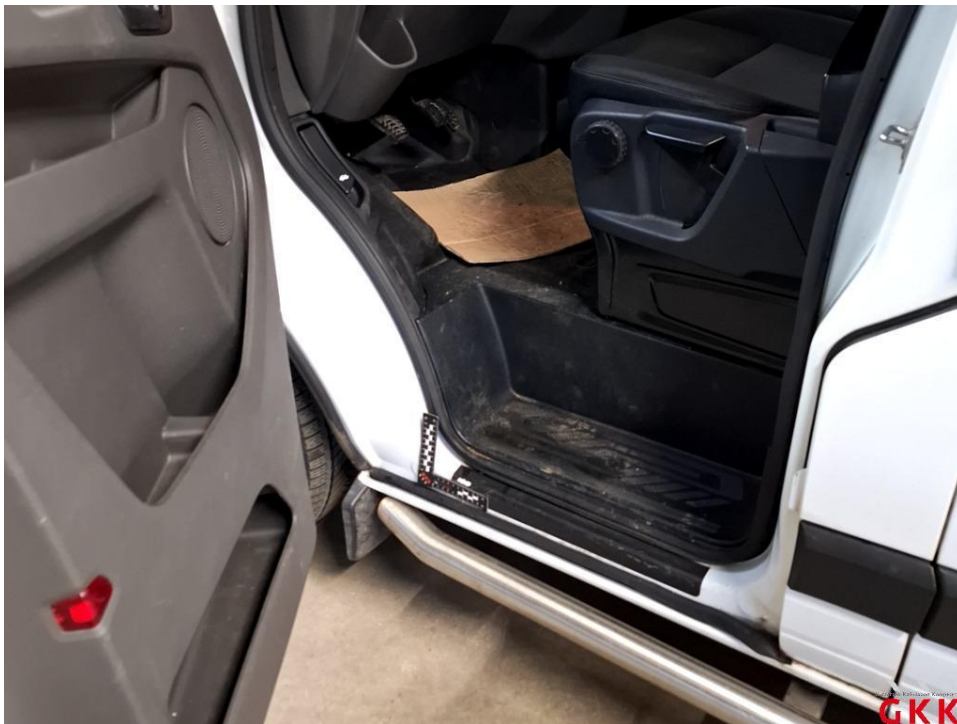
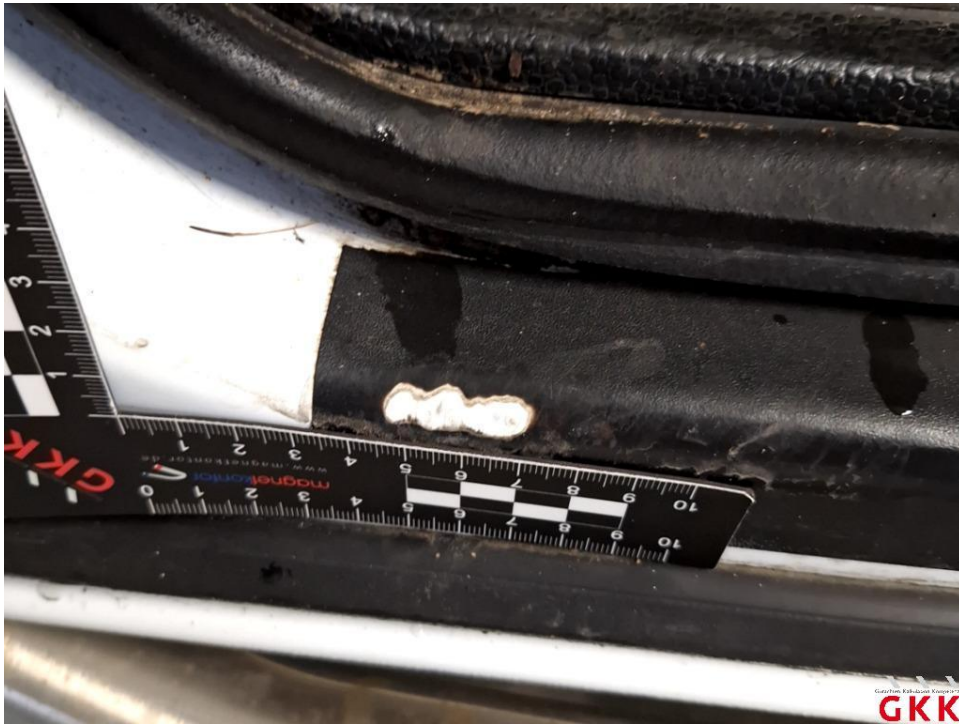
Bild 18 Tür vorne links, Einstiegsleiste, beschädigt, ersetzen

Bild 19 Tür vorne links, Einstiegsleiste, beschädigt, ersetzen

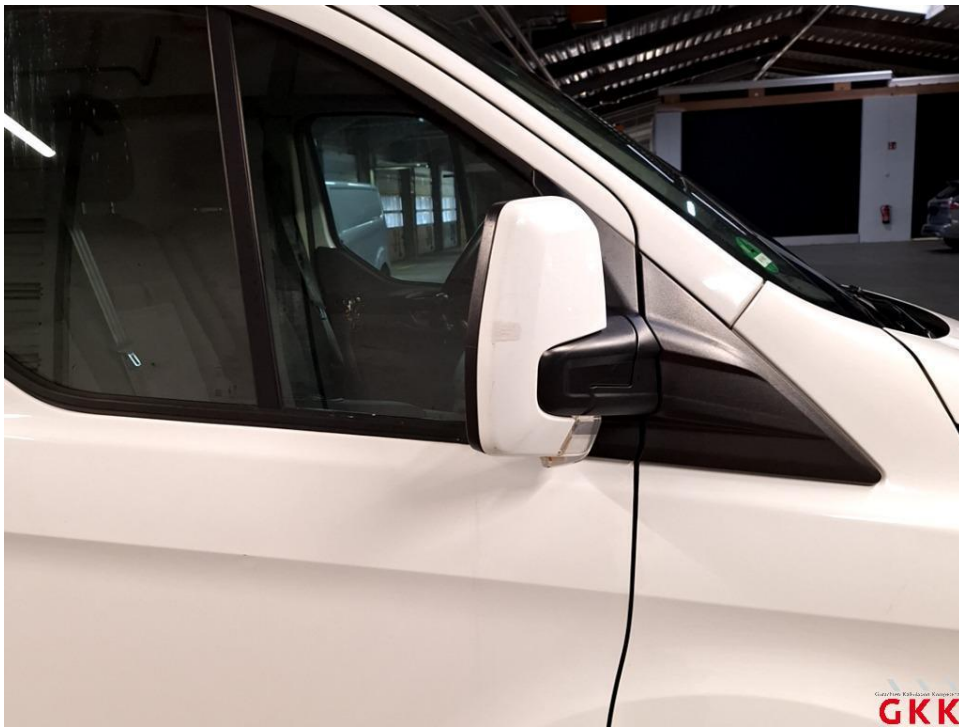
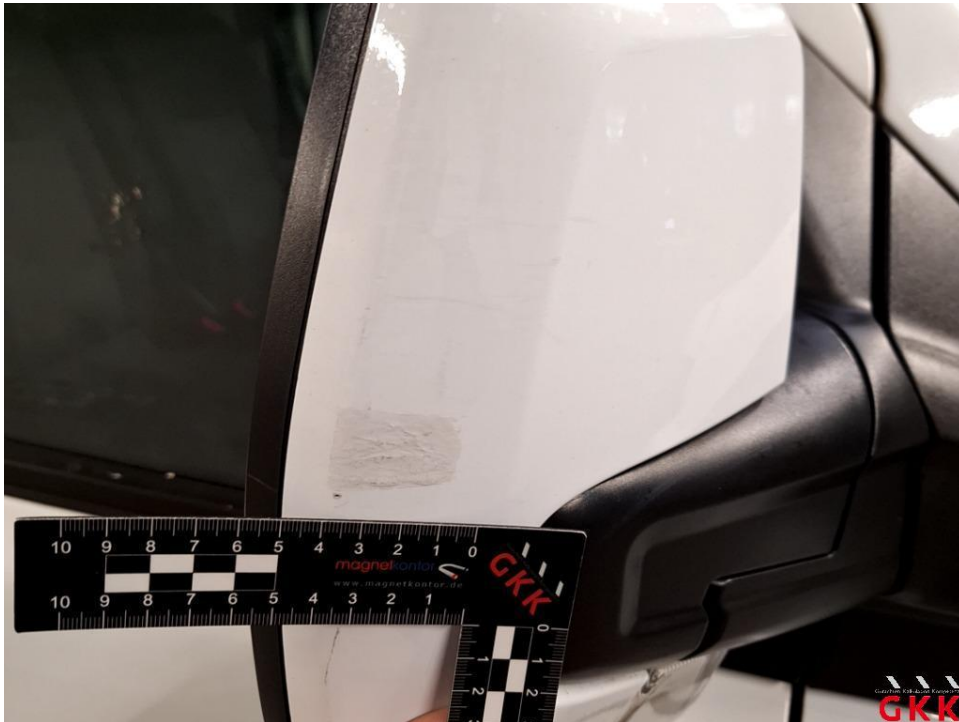
Bild 20 Spiegelgehäuse rechts, Blende -lackiert-, verkratzt, lackieren ohne LV

Bild 21 Spiegelgehäuse rechts, Blende -lackiert-, verkratzt, lackieren ohne LV

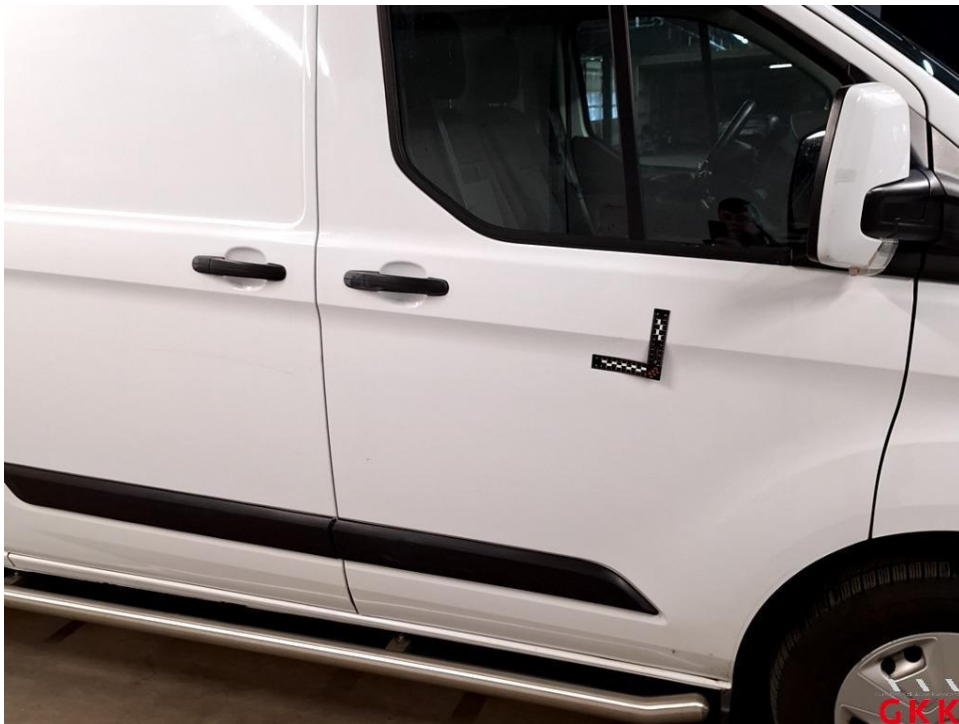
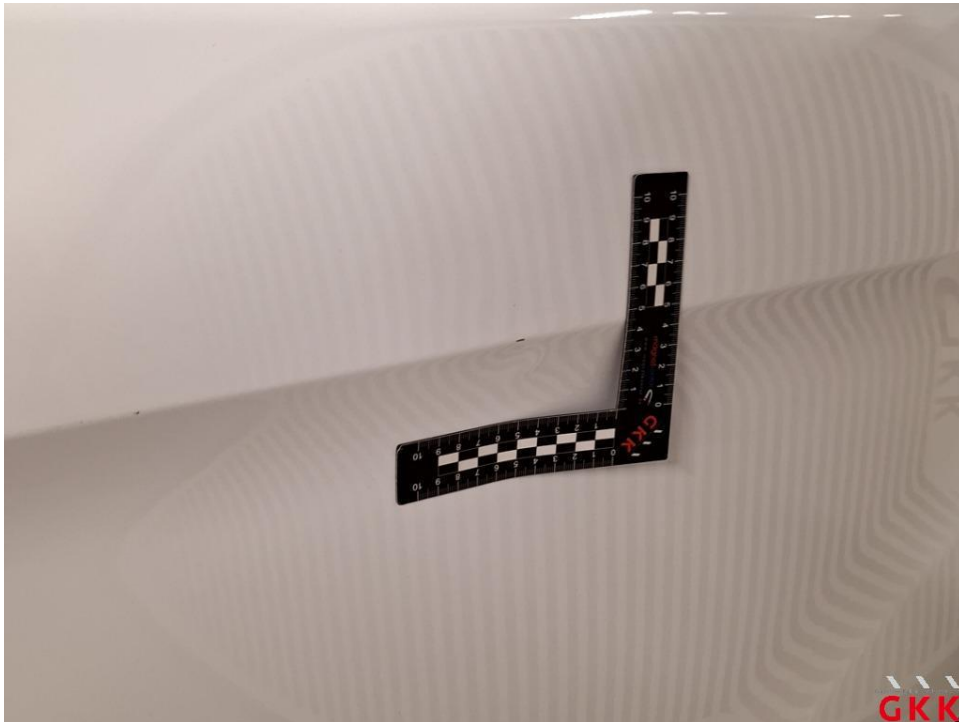
Bild 22 Tür vorne rechts, beschädigt, kalt drücken

Bild 23 Tür vorne rechts, beschädigt, kalt drücken

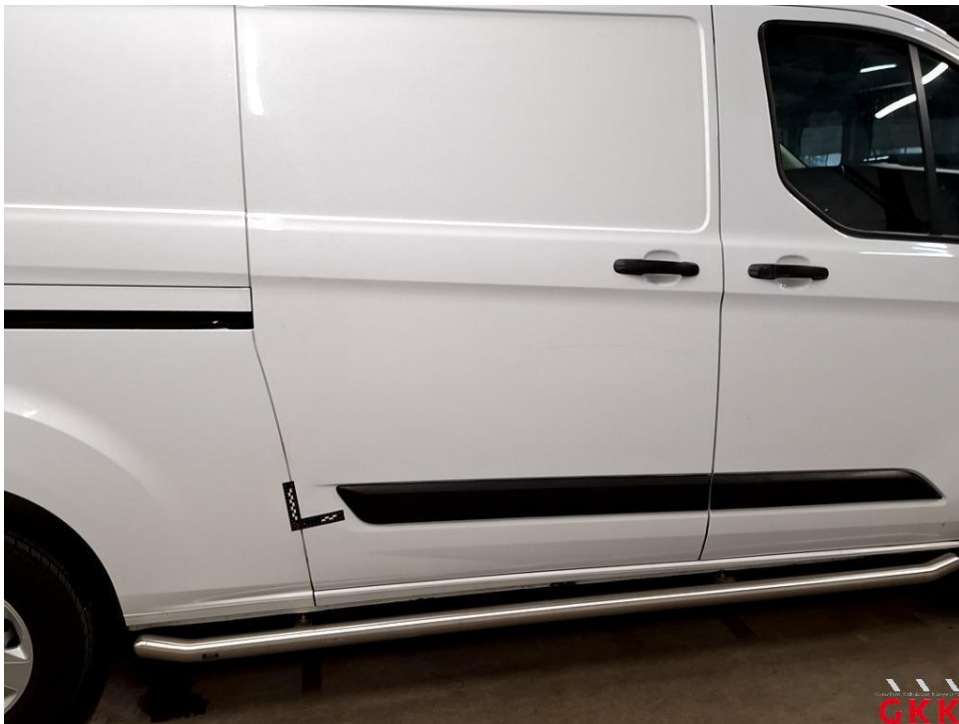
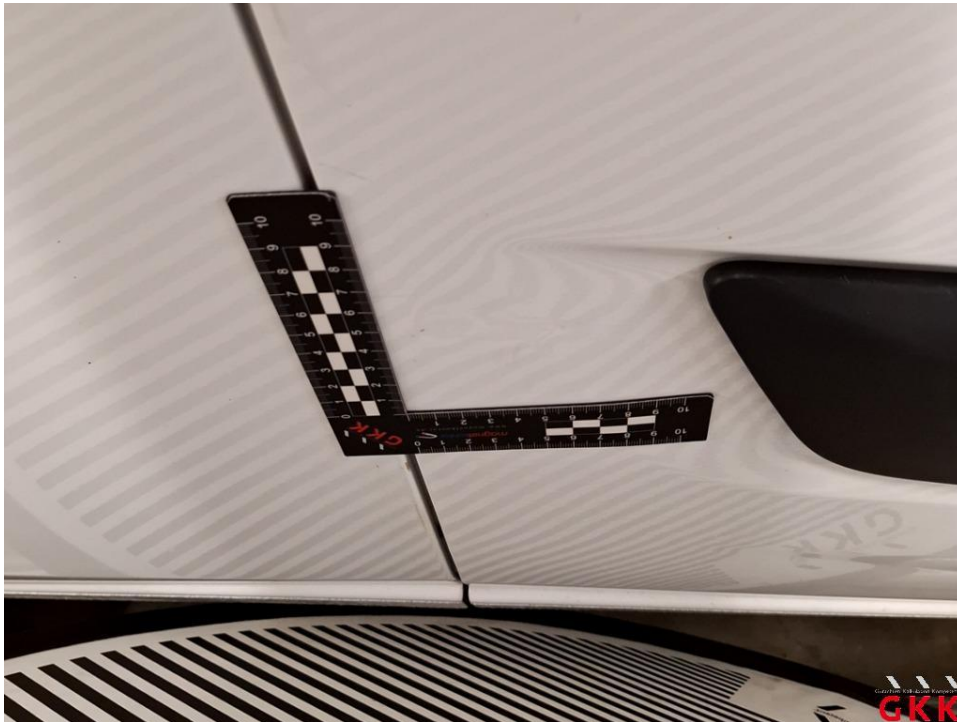
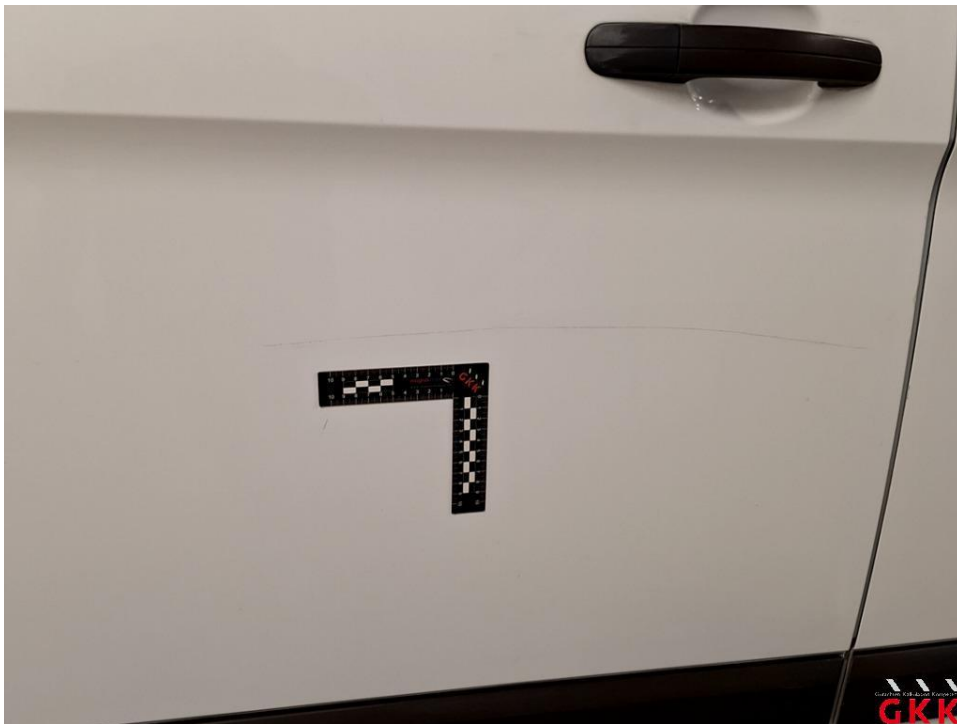
Bild 24 Schiebetür rechts, beschädigt, instand setzen - lackieren

Bild 25 Schiebetür rechts, beschädigt, instand setzen - lackieren

Bild 26 Schiebetür rechts, beschädigt, instand setzen - lackieren

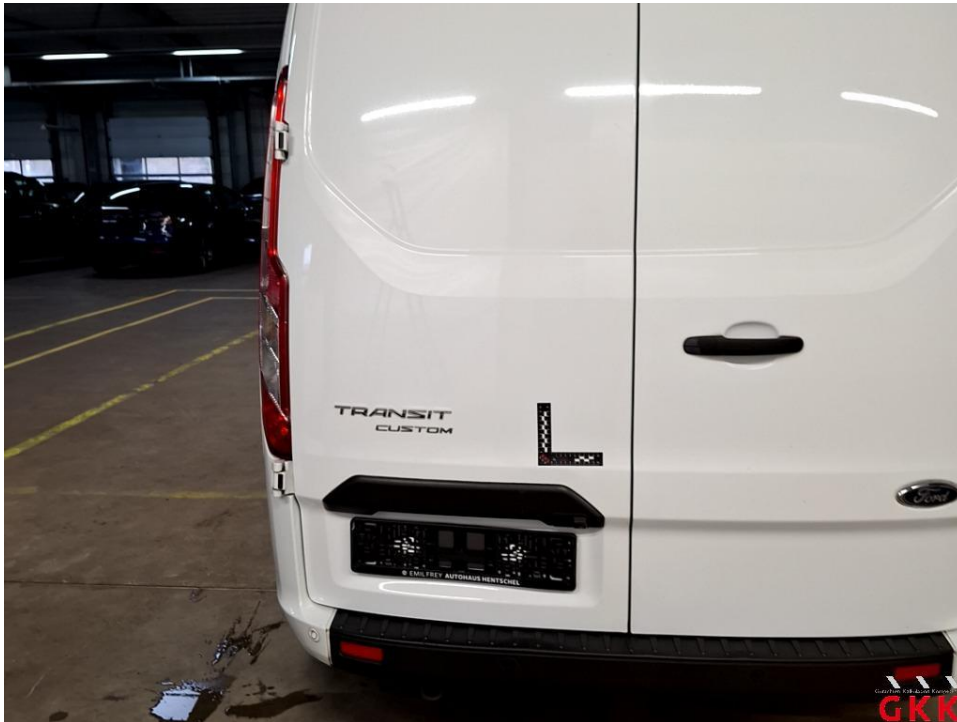
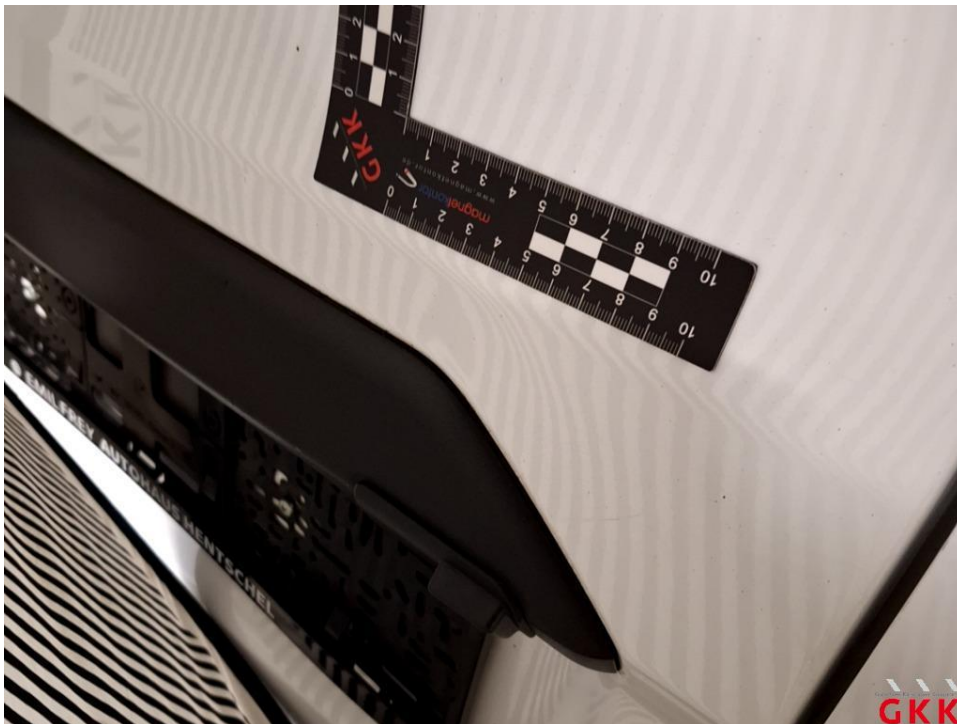
Bild 27 Hecktür links, beschädigt, Smartrepair

Bild 28 Hecktür links, beschädigt, Smartrepair

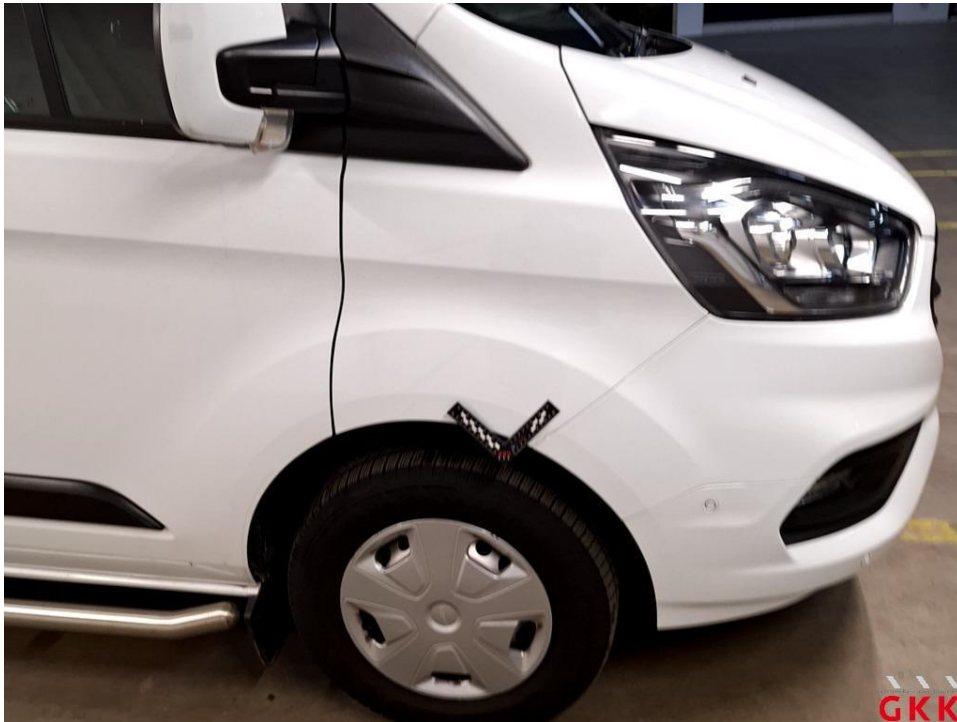
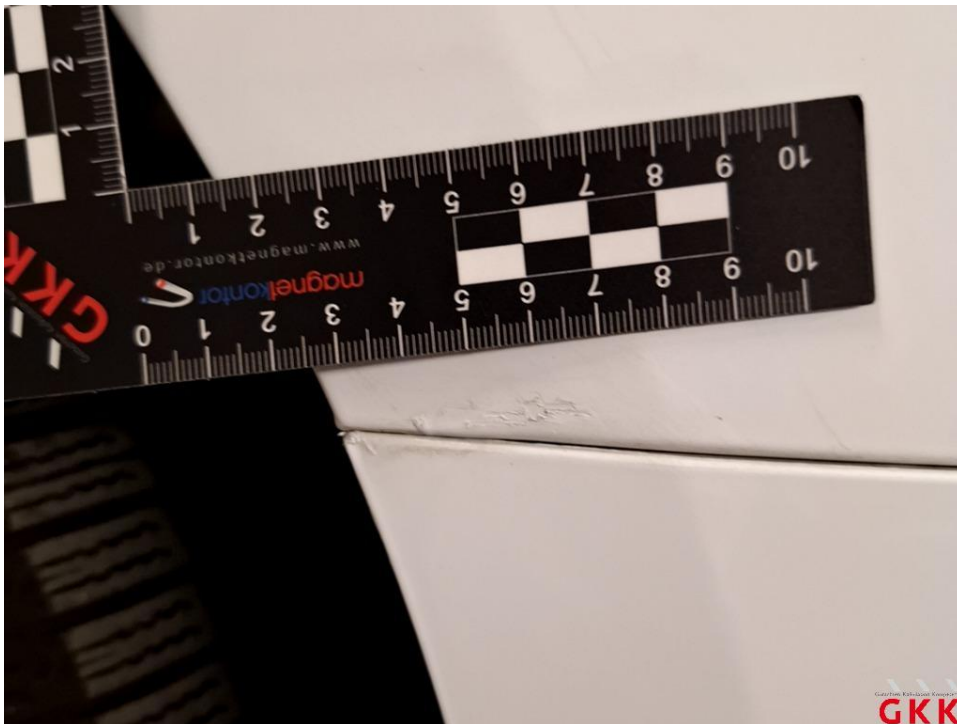
Bild 29 Kotflügel vorne rechts, verkratzt, lackieren

Bild 30 Kotflügel vorne rechts, verkratzt, lackieren
