Zustandsbericht

TÜV SÜD Auto Plus GmbH
Gutenbergstr. 13
70771 Leinfelden-Echterdingen

Besichtigungsdatum: 30.12.2024
Protokollnummer: 37715909
Anlieferungsdatum: 30.12.2024

Hersteller	BMW	Besichtigungszustand	Ausreichend
Typ/Modell	520i	Laufleistung (abgelesen)	61.703 km
Fahrgestellnummer	WBA71AG060WY16082	Erstzulassung	17.03.2023

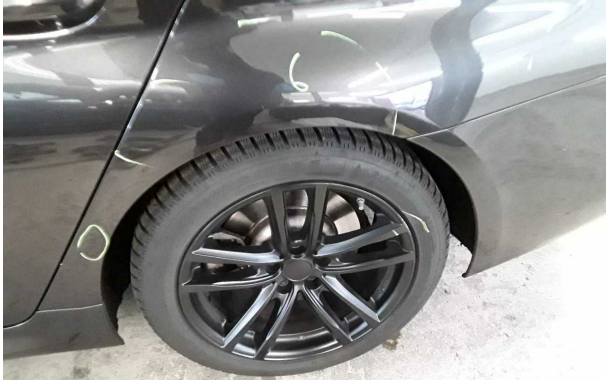
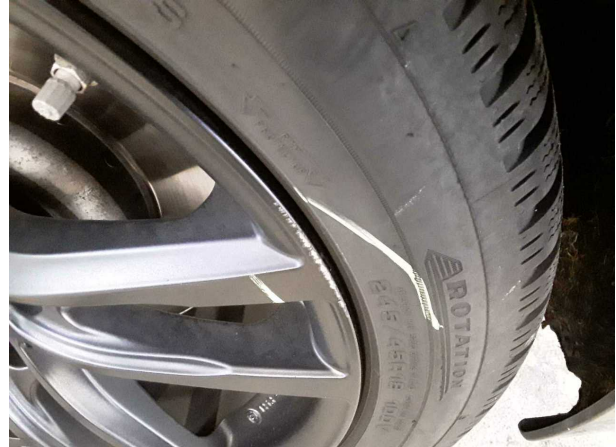
Beschädigung #1: Rad/Reifen: Leichtmetallfelge hinten links - verkratzt / verschürft - kein Abzug

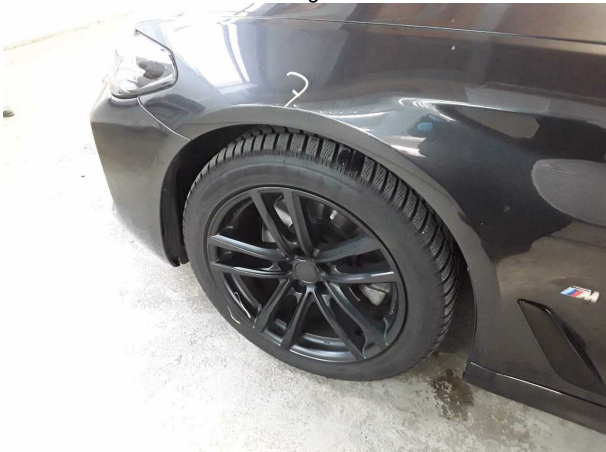
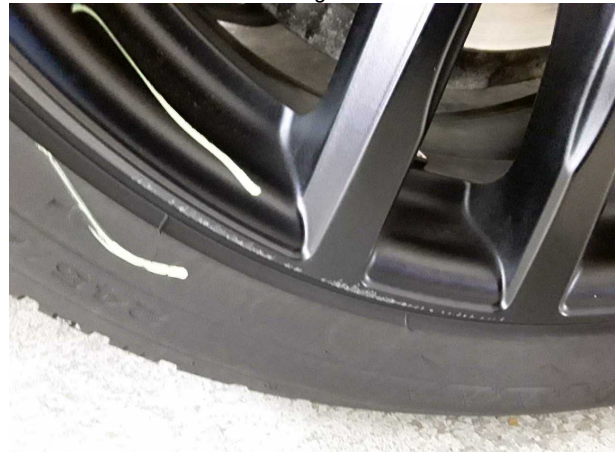
Beschädigung #2: Rad/Reifen: Leichtmetallfelge vorn links - verkratzt / verschürft - kein Abzug

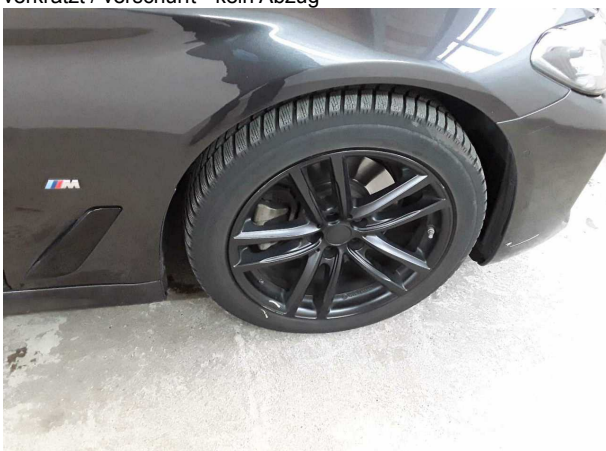
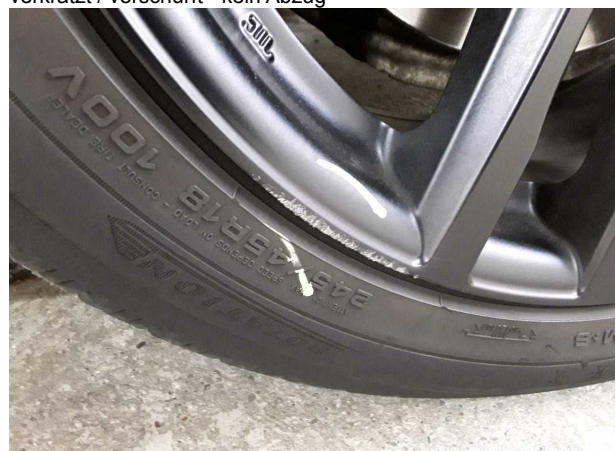
Beschädigung #3: Rad/Reifen: Leichtmetallfelge vorn rechts - verkratzt / verschürft - kein Abzug

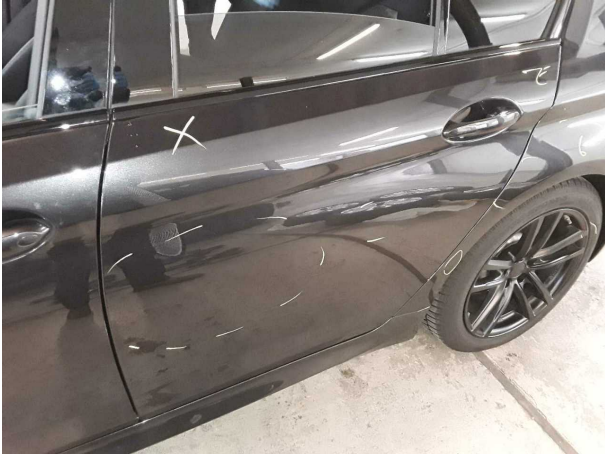
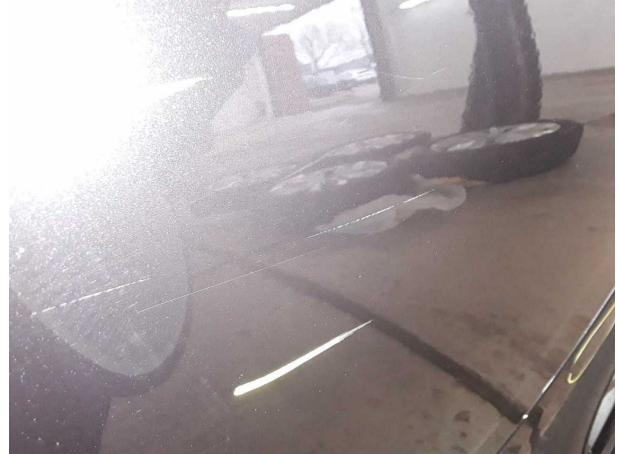
Nr.	Ort
1	Tür hinten links, fachgerecht ausgeführt

Beschädigung #4: Tür hinten links: Tür - Kratzer - auslegen / polieren

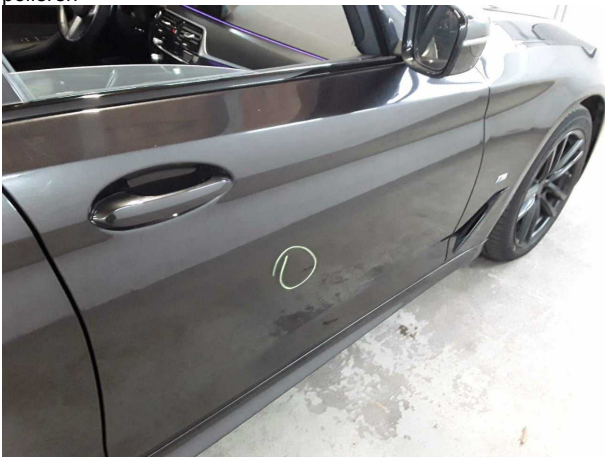
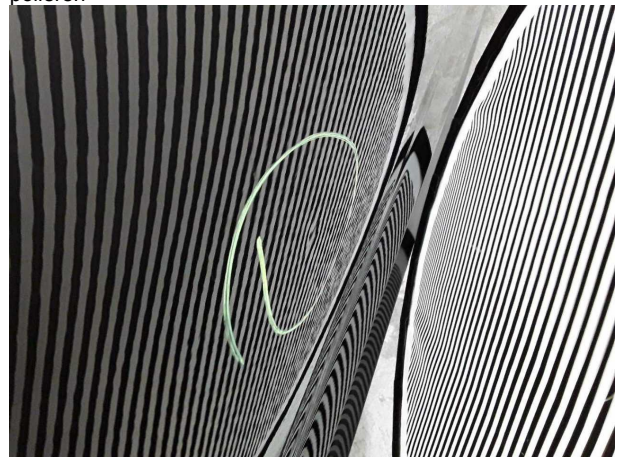
Beschädigung #5: Tür vorn rechts: Tür - Delle(n) - sanft instandsetzen

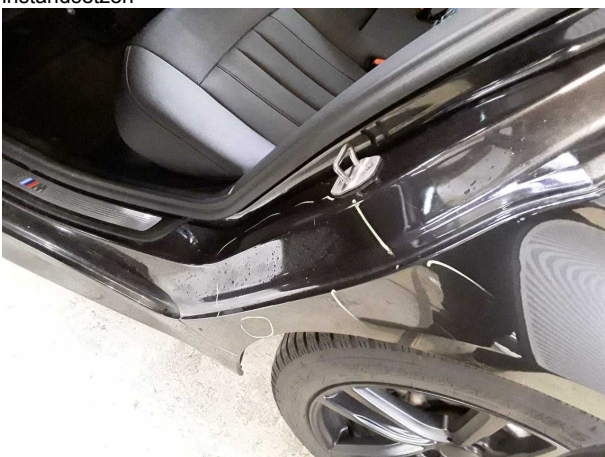
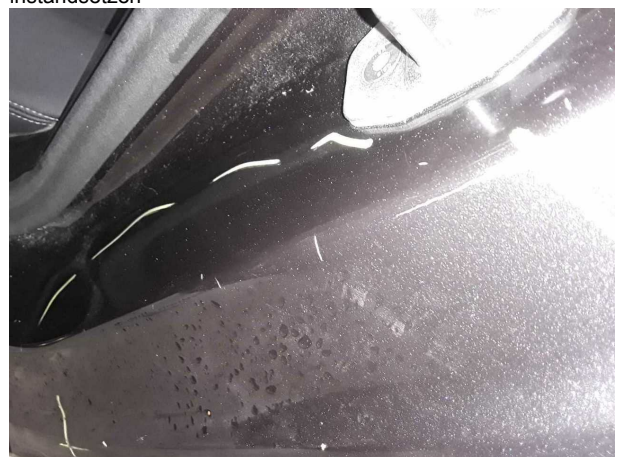
Beschädigung #6: Seitenwand links: Einstieg - verkratzt / verschürft - Smart Repair

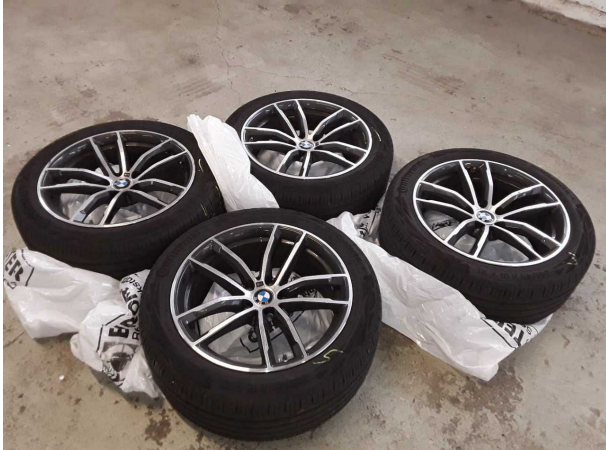
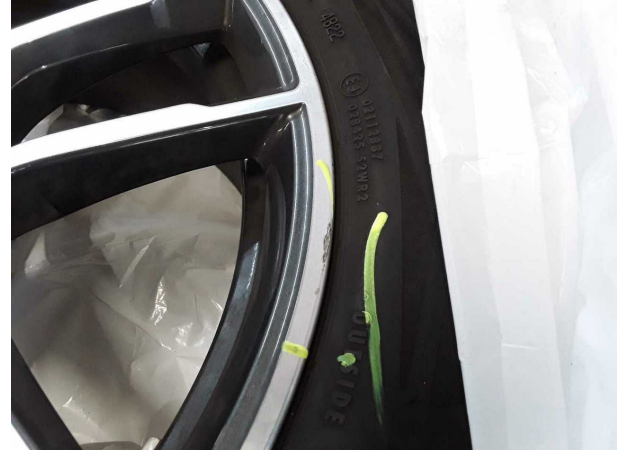
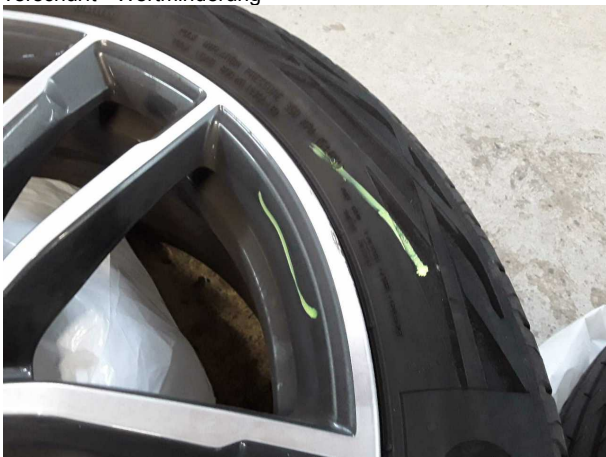
Beschädigung #7: 2.Radsatz: 2 Leichtmetallfelgen - verkratzt / verschürft - Wertminderung

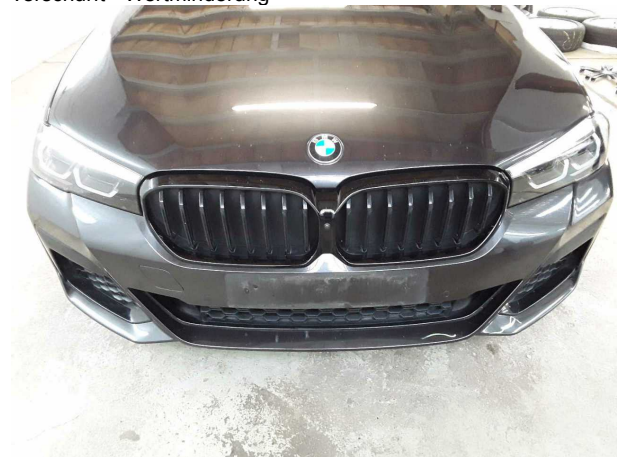
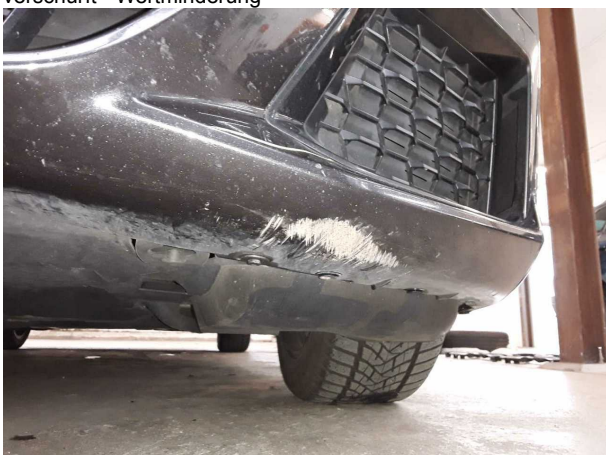
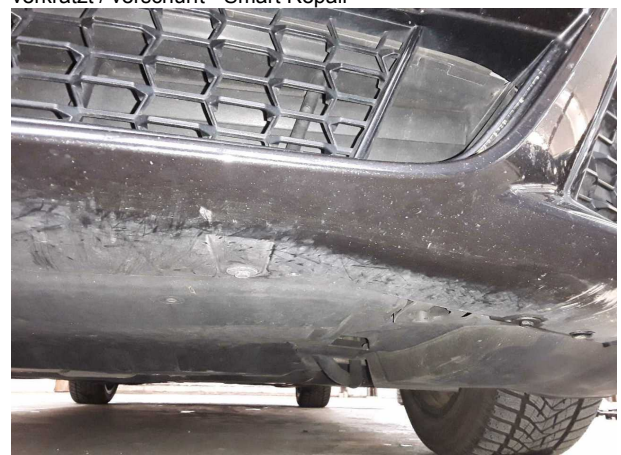
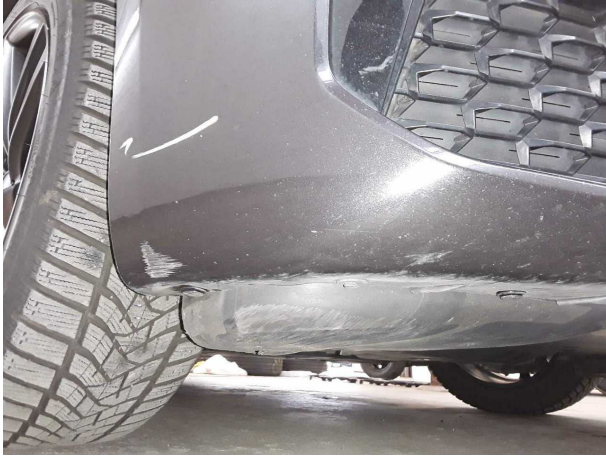
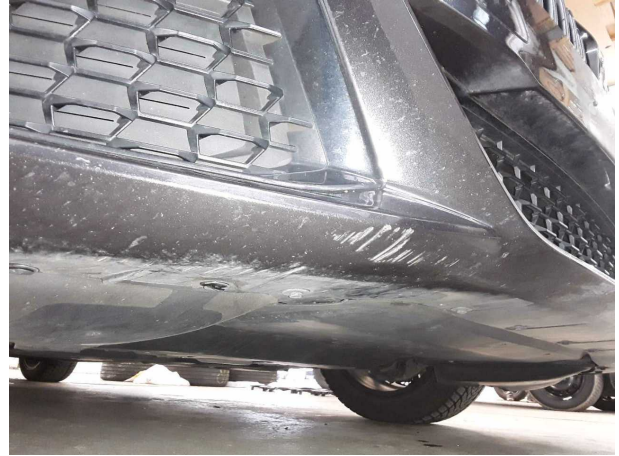
Beschädigung #8: Stossfänger vorn: Stossfänger vorn - verkratzt / verschürft - Smart Repair

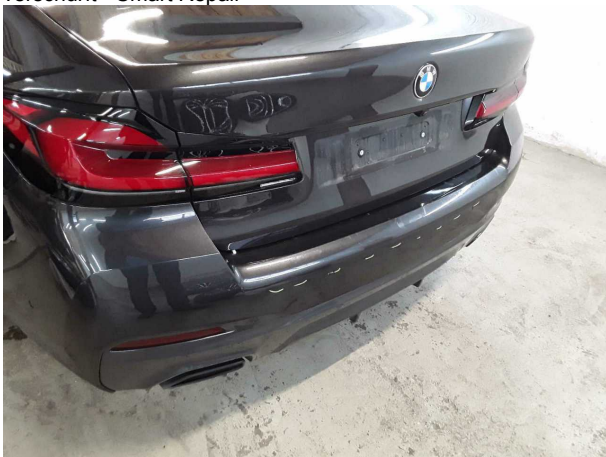
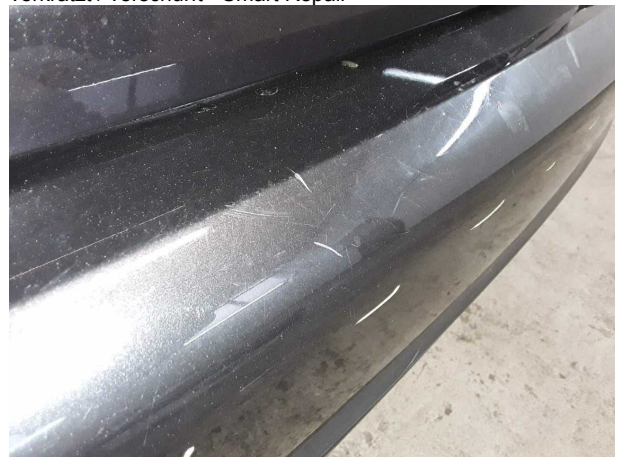
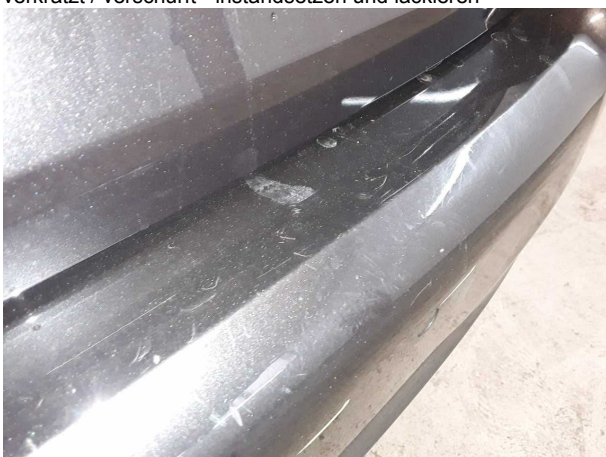
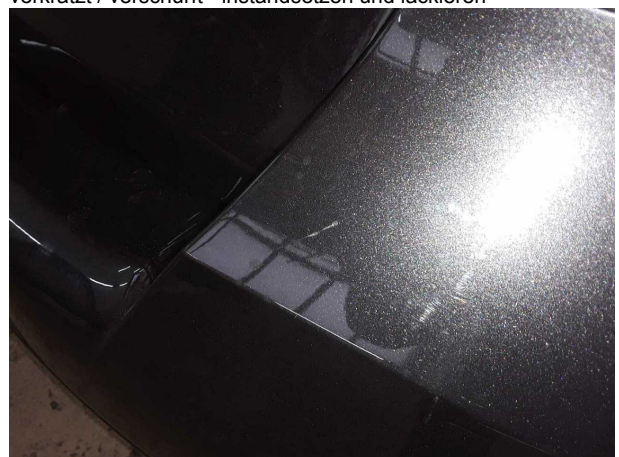
Beschädigung #9: Stossfänger hinten: Stossfänger hinten - verkratzt / verschürft - instandsetzen und lackieren

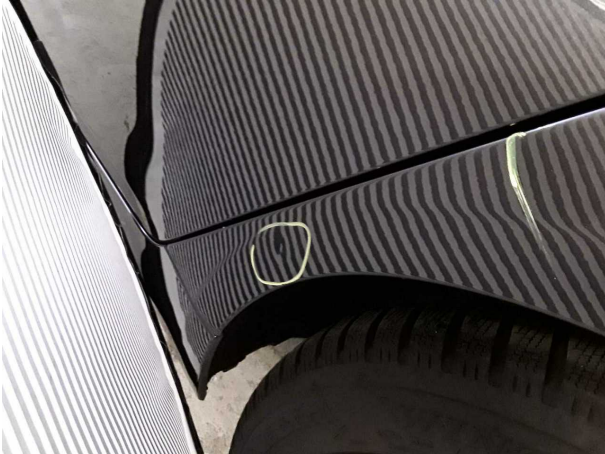
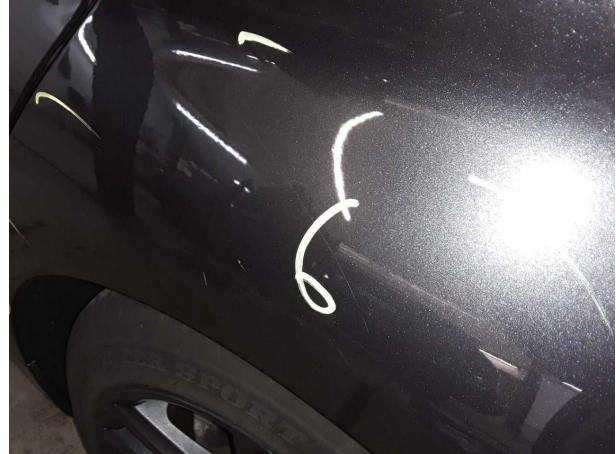
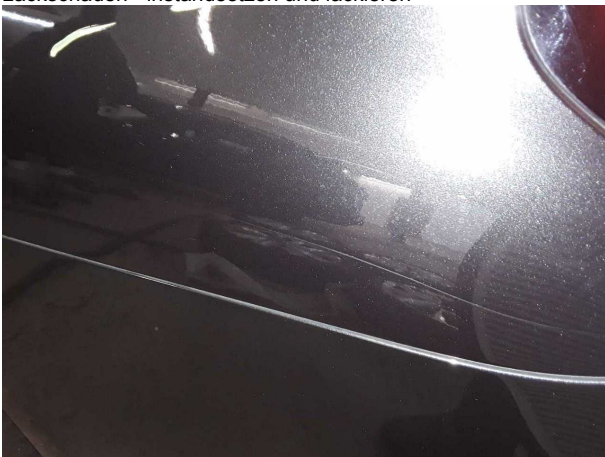
Beschädigung #10: Seitenwand links: Seitenwand - Delle / Lackschaden - instandsetzen und lackieren

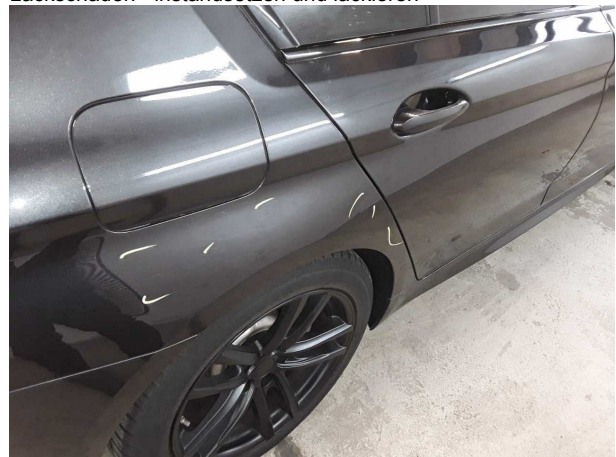
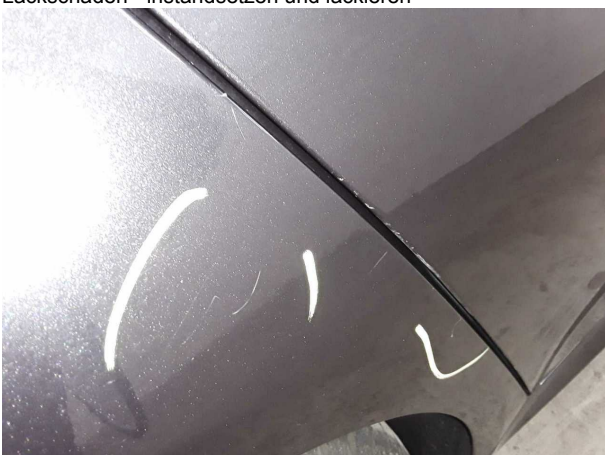
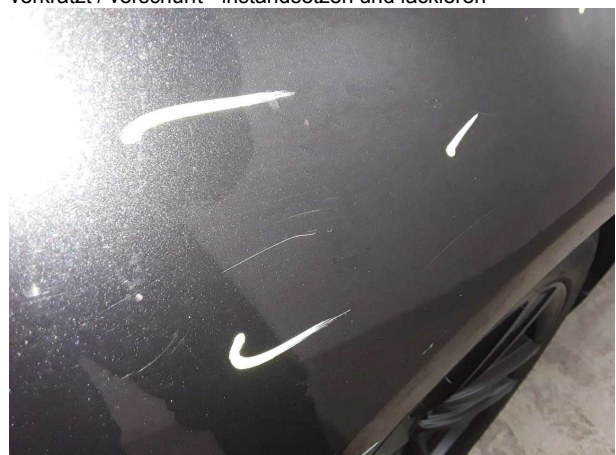
Beschädigung #11: Seitenwand rechts: Seitenwand - verkratzt / verschürft - instandsetzen und lackieren
