## Wertgutachten

<b>Ihr Auftrag vom</b>	17.12.2024 durch Raiffeisen-Impuls Fuhrparkmanagement GmbH & Co. KG
<b>Besichtigungsort</b>	36272 Niederaula, Industriestraße 11
<b>Besichtigungsdatum</b>	07.01.2025
<b>Referenznummern</b>	0002063942

<b>Fahrzeugident.-Nr.</b>	<b>WF0YXXTTGYNT82595</b>		
<b>Fahrzeugart</b>	PKW - Kasten geschlossen	<b>Farbton / Lackart</b>	Frost-Weiß / Uni
<b>Hersteller</b>	Ford	<b>Nächste HU</b>	05/2026
<b>Typ / Verkaufsbez.</b>	Transit Custom 2.0 TDCI 300 L2 Trend	<b>Laufleistung abgelesen</b>	39.587 km
<b>Erstzulassung</b>	23.05.2022	<b>Emissionsklasse</b>	Euro 6
<b>Getriebe / Gänge</b>	Manuell / 6	<b>Sitzplätze / Türen</b>	3 / 5
<b>Achsen / angetrieben</b>	2 / 1	<b>Anzahl Besitzer</b>	unbekannt
<b>Motorart</b>	Reihenmotor / Diesel	<b>Hubraum / Nennleistung</b>	1.995 ccm / 77 KW
<b>Antriebsart</b>	Frontantrieb

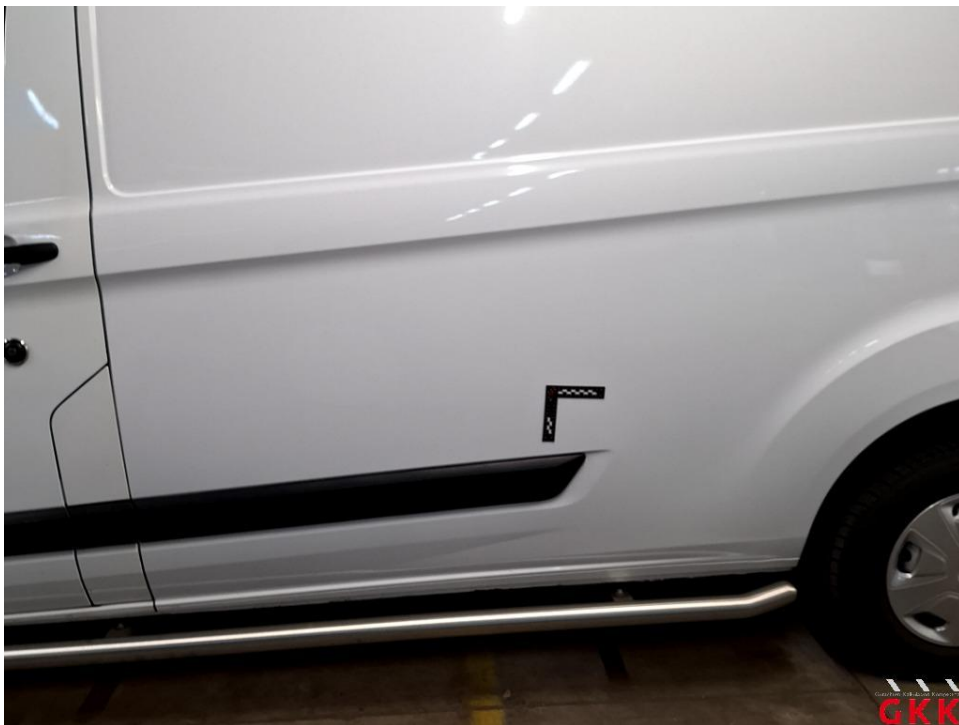
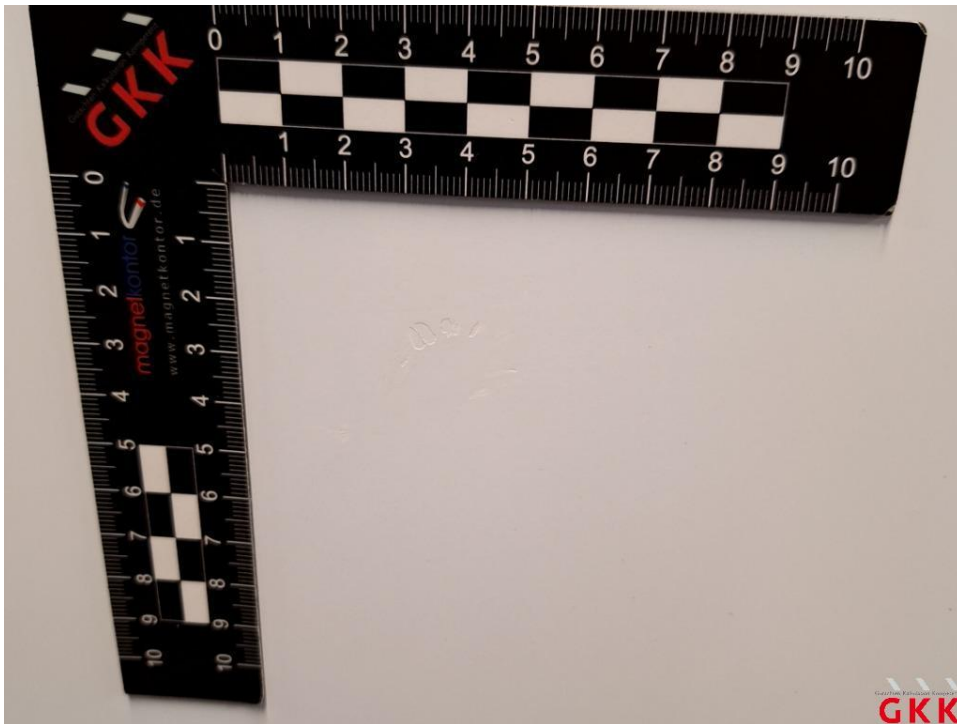
Bild 14 Seitenwand links, Lackierung abgeplatzt, auslegen, schleifen, polieren

Bild 15 Seitenwand links, Lackierung abgeplatzt, auslegen, schleifen, polieren

Seite links (Angaben ohne MwSt.)	Reparaturkosten	MW
Kotflügel vorne links, beschädigt, instand setzen - lackieren (Bild 20, Bild 21, Bild 22)	608,96 €	503,91 €
Tür vorne links, beschädigt, instand setzen - lackieren (Bild 16, Bild 17)	753,61 €	596,67 €
Seitenwand links, Lackierung abgeplatzt, auslegen, schleifen, polieren (Bild 14, Bild 15)	30,00 €	30,00 €
Zubehör, Bordwerkzeug (Angaben ohne MwSt.)	Reparaturkosten	MW
Bordmappe Bedienungsanleitung, fehlt, ersetzen	15,00 €	15,00 €
Sonstiges (Angaben ohne MwSt.)	Reparaturkosten	MW
Inspektion groß Transporter, kein gültiger Nachweis vorhanden, durchführen	750,37 €	750,37 €
Fahrzeug außen, Industriestaubanhaftung / Flugrost, aufbereiten (Bild 18, Bild 19)	377,52 €	377,52 €

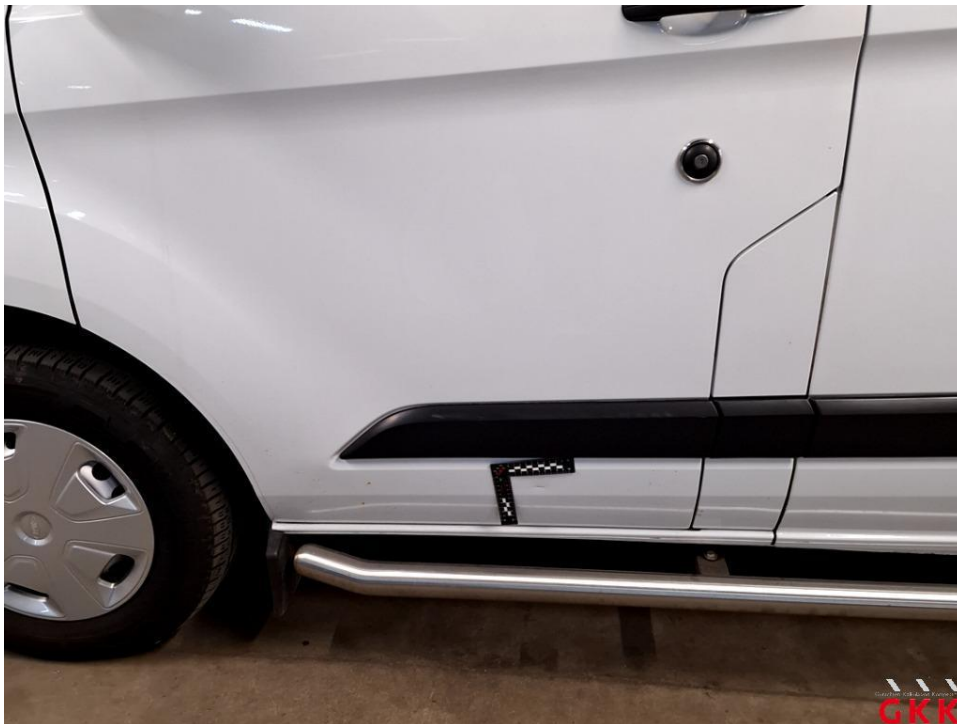
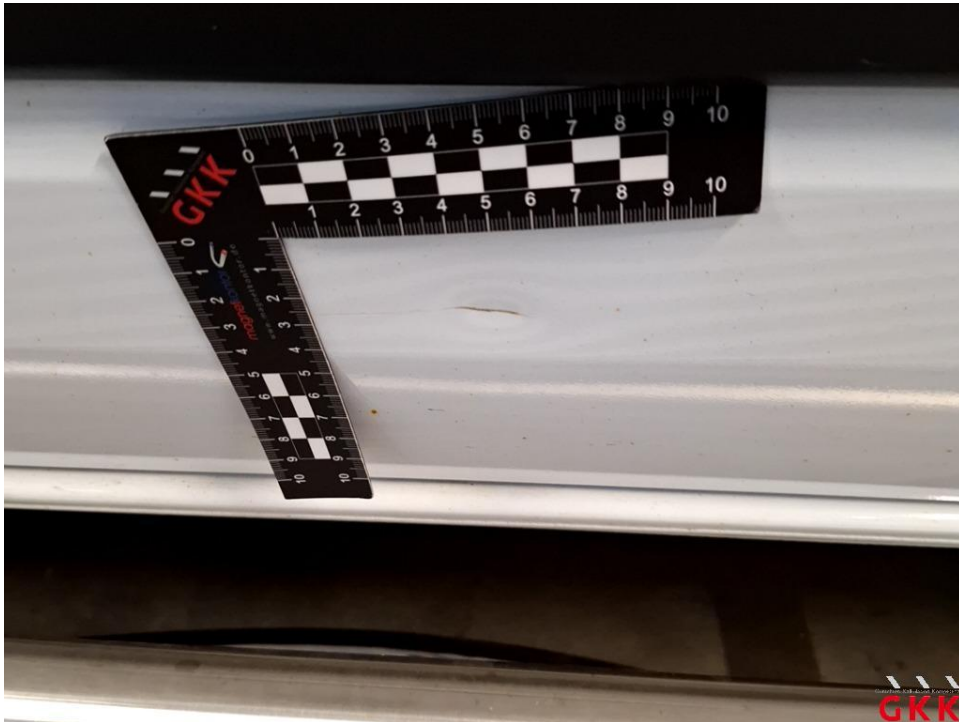
Bild 16 Tür vorne links, beschädigt, instand setzen - lackieren

Bild 17 Tür vorne links, beschädigt, instand setzen - lackieren

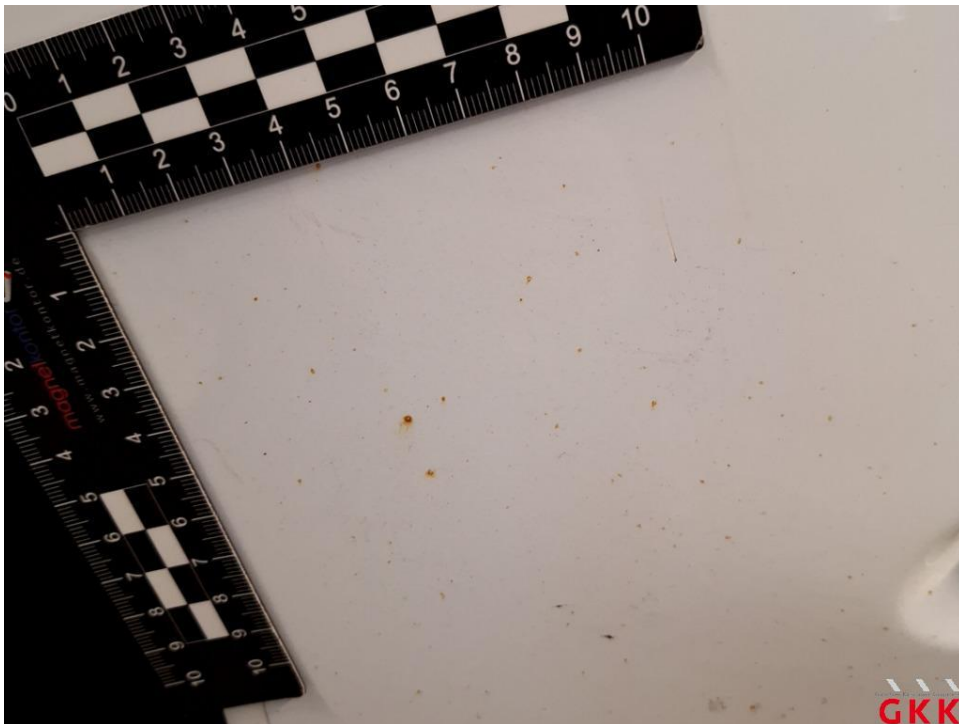
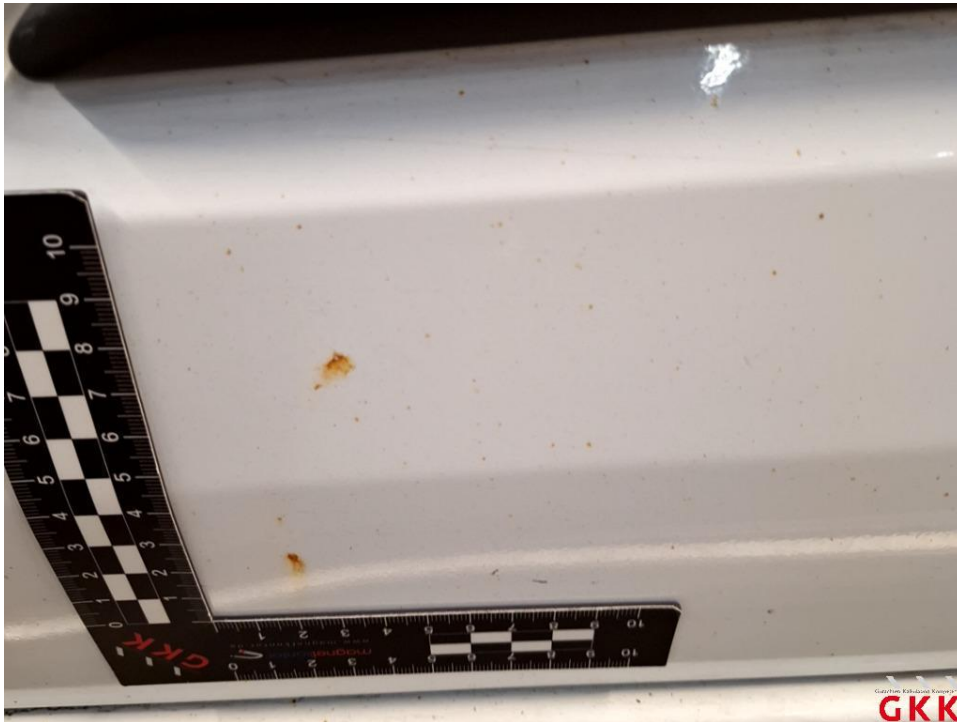
Bild 18 Fahrzeug, außen, Industriestaubanhaftung / Flugrost, aufbereiten

Bild 19 Fahrzeug, außen, Industriestaubanhaftung / Flugrost, aufbereiten

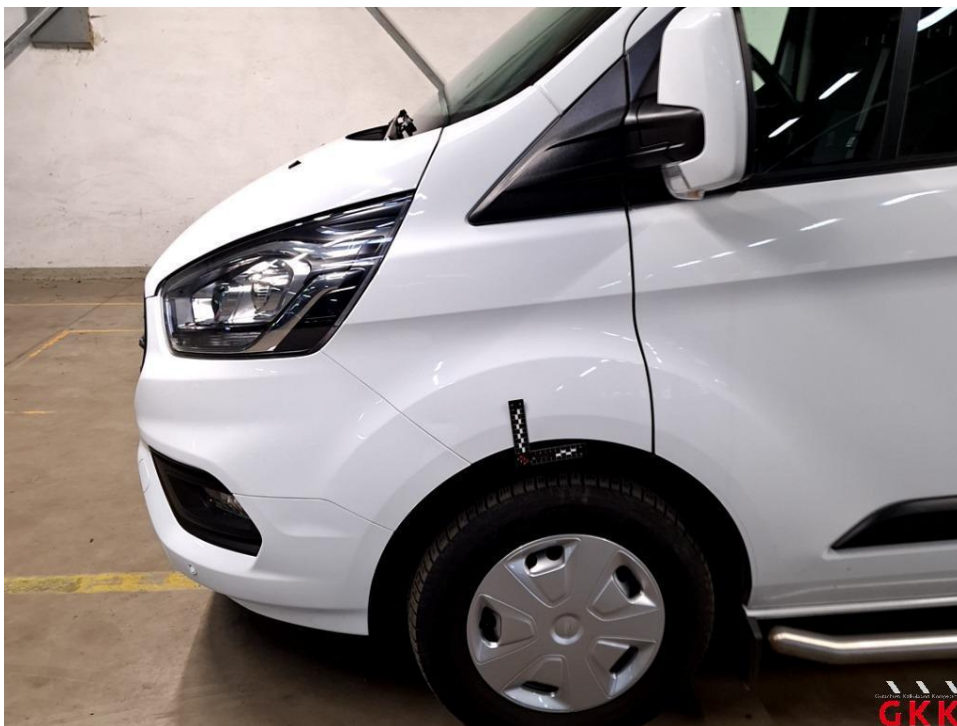
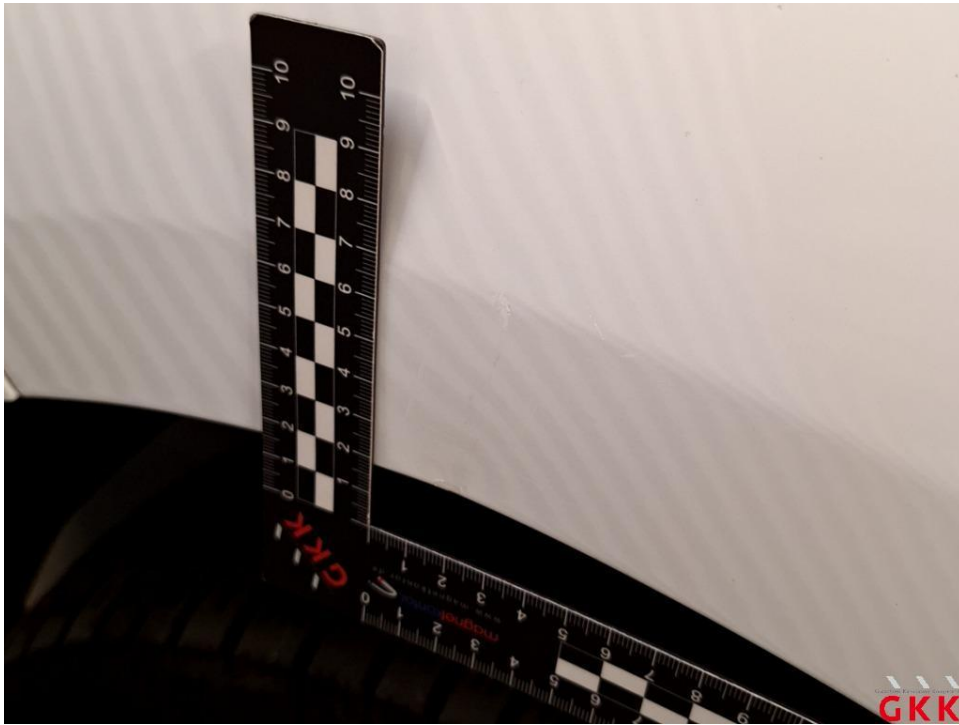
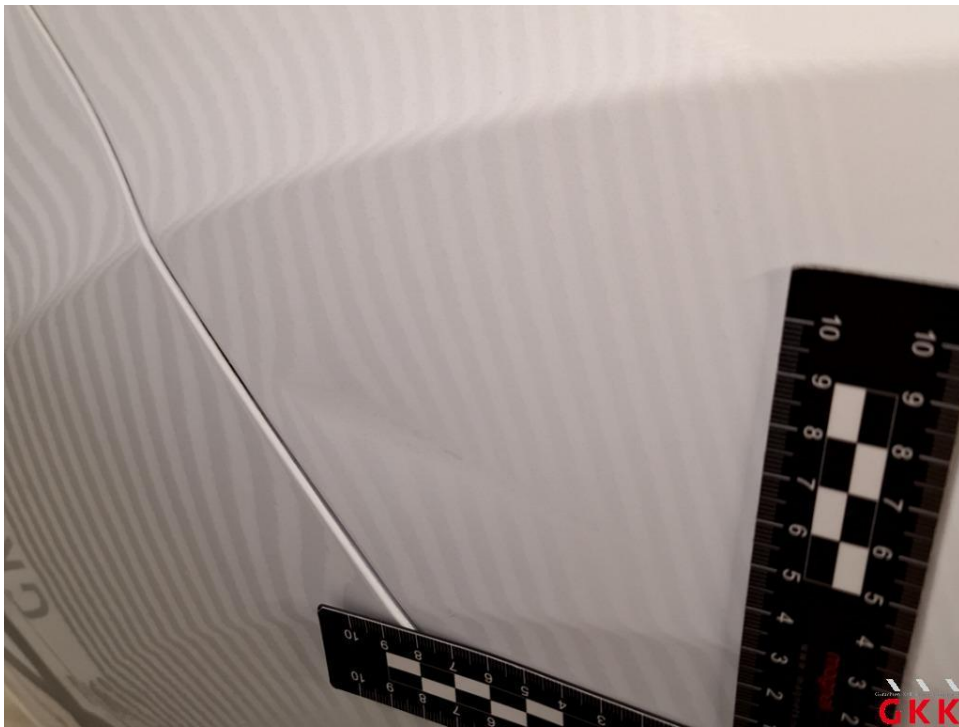
Bild 20 Kotflügel vorne links, beschädigt, instand setzen - lackieren

Bild 21 Kotflügel vorne links, beschädigt, instand setzen - lackieren

Bild 22 Kotflügel vorne links, beschädigt, instand setzen - lackieren
