WBA5Y91010FM02539

Informations concernant le véhicule

Zustandsbericht

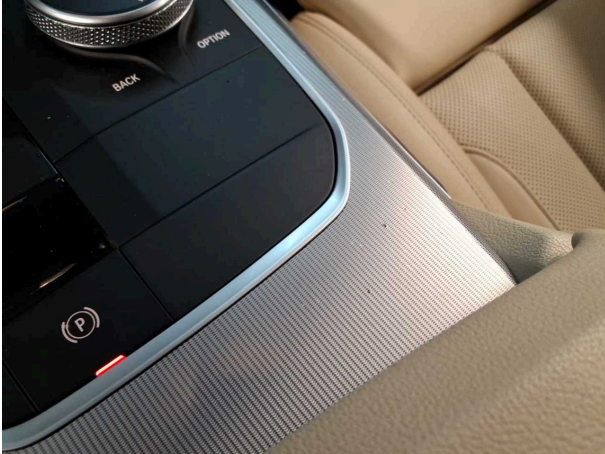
Dommmage #1: Tableau de bord: Console centrale avant -
- Dommages - Diminution de valeur

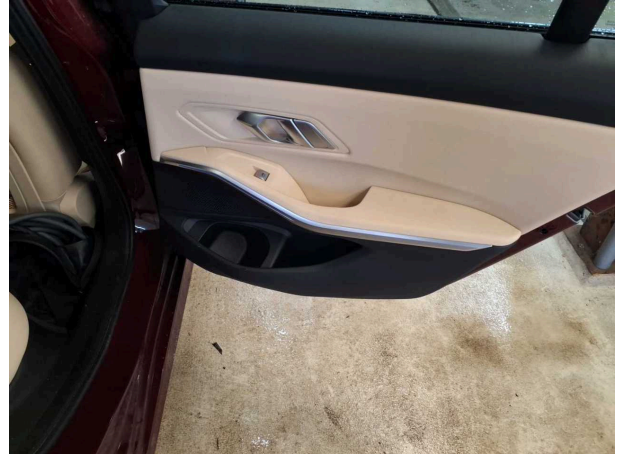
Dommmage #2: Habillages/Protections: Habillage porte arrière droite -
- Dommages - Diminution de valeur

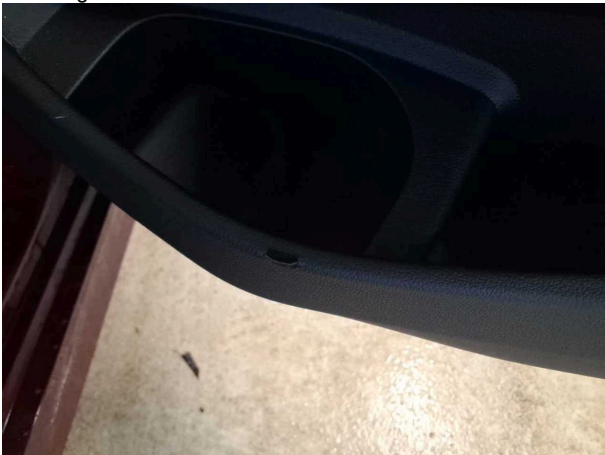
Dommmage #2: Habillages/Protections: Habillage porte arrière dro...
- Dommages - Diminution de valeur

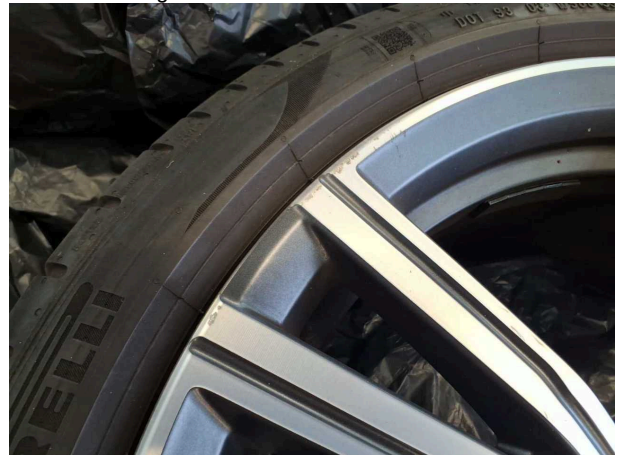
Dommmage #3: 2e Jeu de roues: 3 Jantes alliage - Erafilé -
- Diminution de valeur

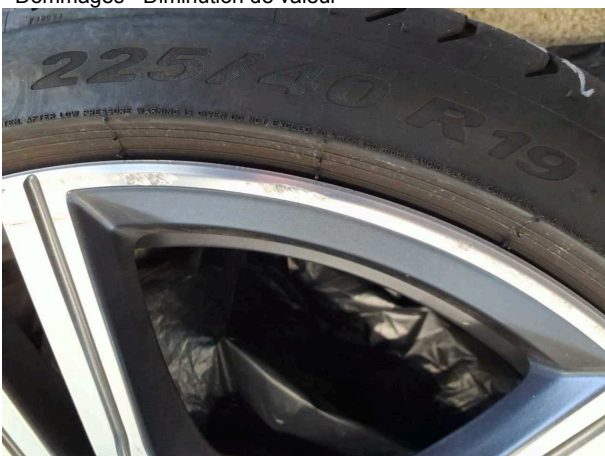
Dommmage #3: 2e Jeu de roues: 3 Jantes alliage - Erafilé -
- Diminution de valeur

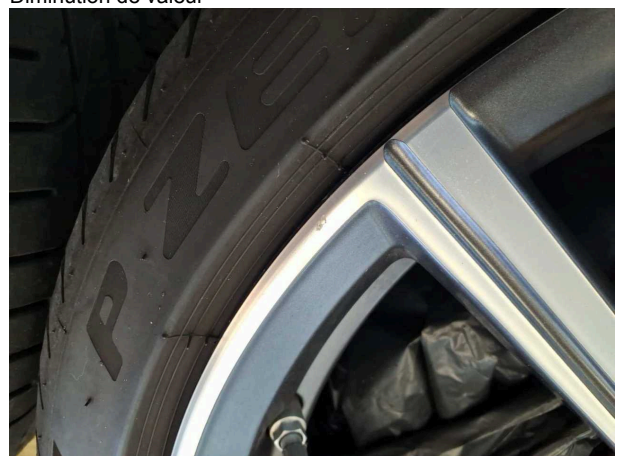
Dommmage #3: 2e Jeu de roues: 3 Jantes alliage - Erafilé -
- Diminution de valeur

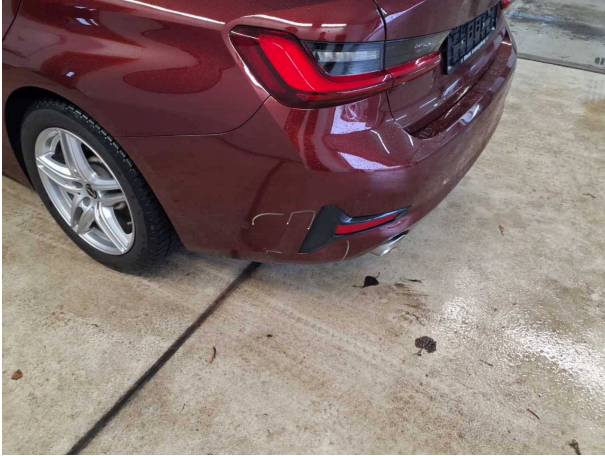
Domage #4: Pare-chocs arrière: Pare-chocs arrière - Eraflé - Réparer et repeindre

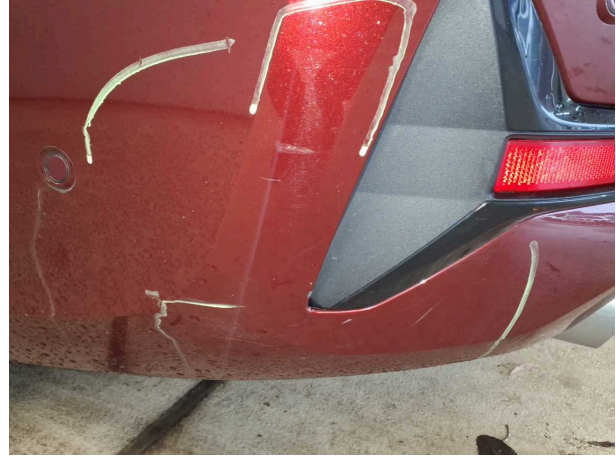
Domage #4: Pare-chocs arrière: Pare-chocs arrière - Eraflé - Réparer et repeindre

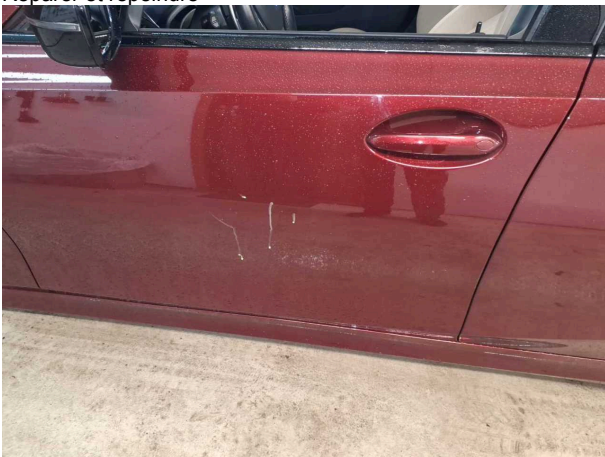
Domage #5: Porte AvG: Porte - Eraflé - Réparer et repeindre

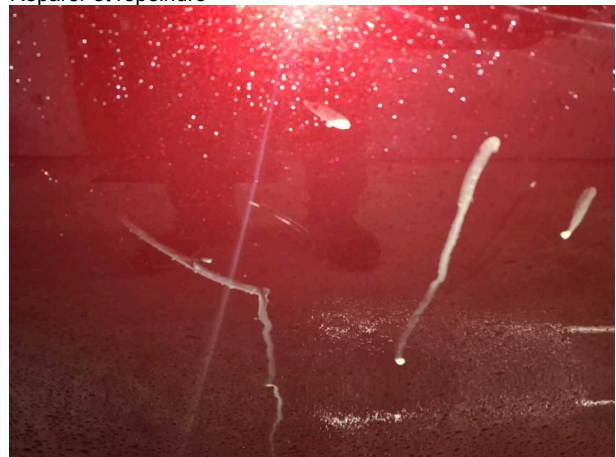
Domage #5: Porte AvG: Porte - Eraflé - Réparer et repeindre
