**WBA11FY000FR29303**

## Zustandsbericht

**TÜV SÜD Auto Plus GmbH**  
Gutenbergstr. 13  
70771 Leinfelden-Echterdingen

Besichtigungsdatum: 16.01.2025  
**Protokollnummer: 37988176**

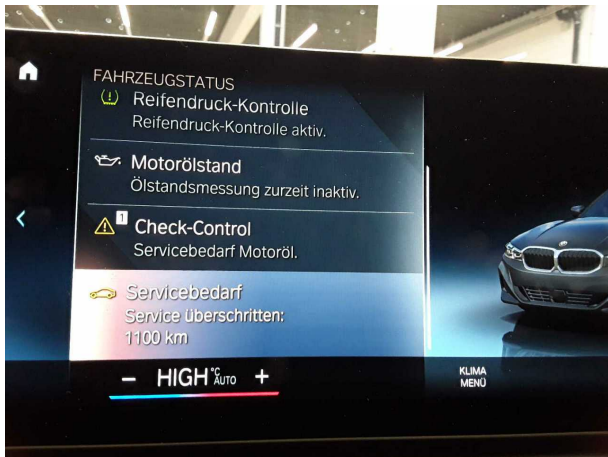
**Beschädigung #1:** Sonstiges: Inspektion/Wartung - fällig - erneuern

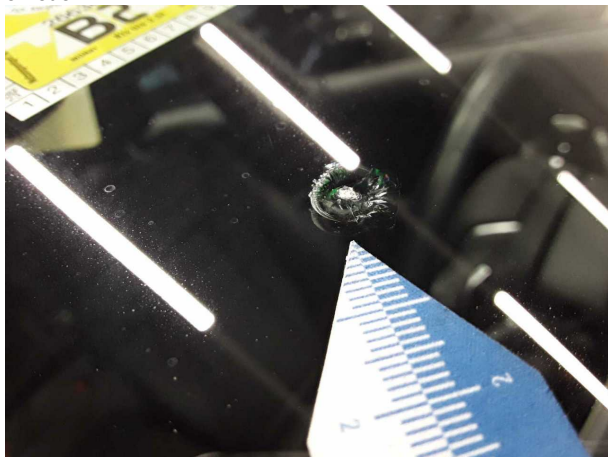
**Beschädigung #2:** Verglasung: Frontscheibe mit Spurhalteassistent - gebrochen / gerissen - erneuern

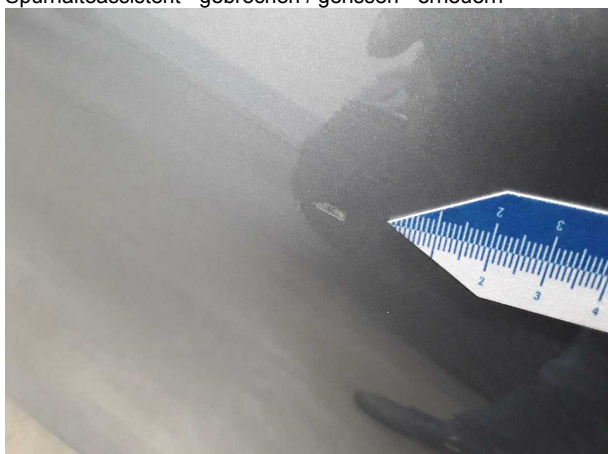
**Beschädigung #3:** Tür hinten links: Tür - Delle / Lackschaden - instandsetzen und lackieren

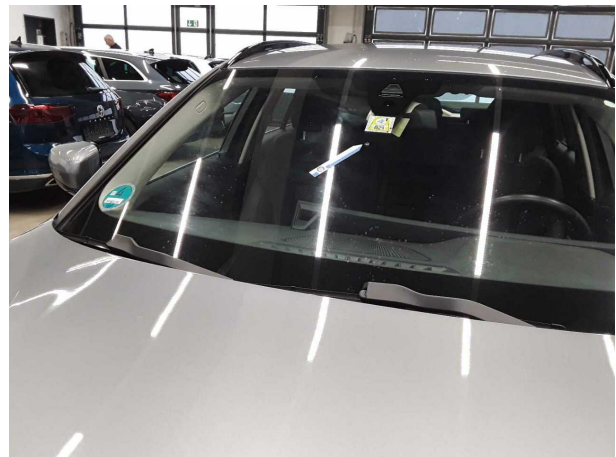
**Beschädigung #2:** Verglasung: Frontscheibe mit Spurhalteassistent - gebrochen / gerissen - erneuern

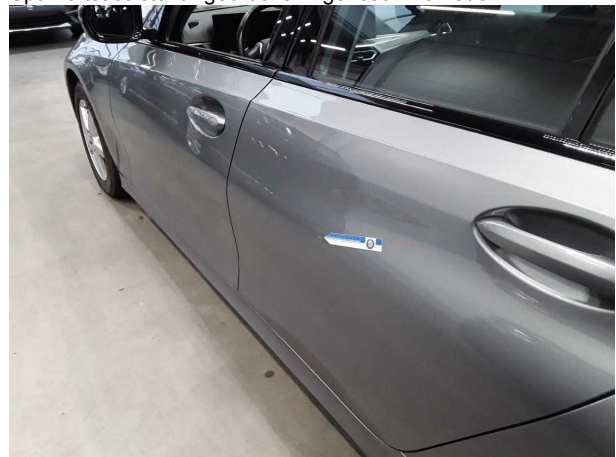
**Beschädigung #3:** Tür hinten links: Tür - Delle / Lackschade... instandsetzen und lackieren

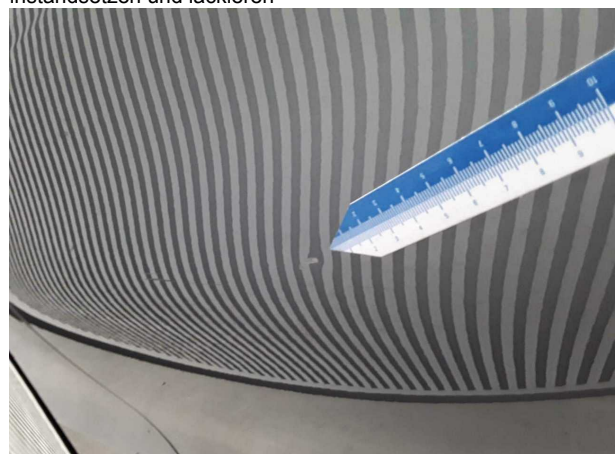
**Beschädigung #3:** Tür hinten links: Tür - Delle / Lackschade... instandsetzen und lackieren

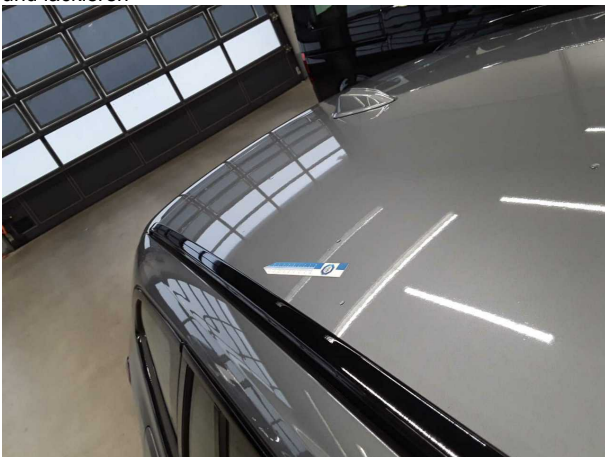
**Beschädigung #4:** Fahrzeugdach: Dach - Delle(n) - instandsetzen und lackieren

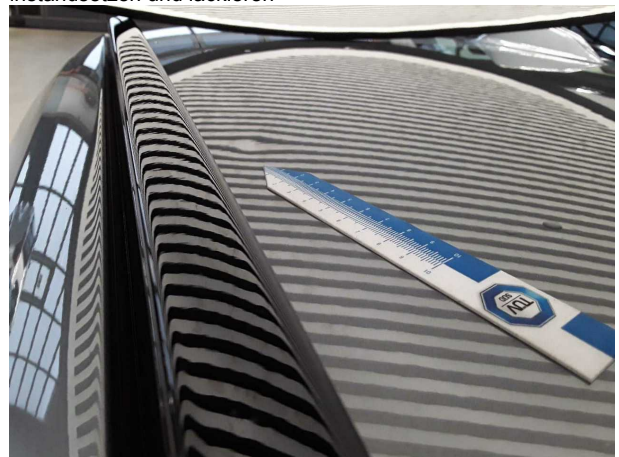
**Beschädigung #4:** Fahrzeugdach: Dach - Delle(n) - instandsetzen und lackieren
