Wertgutachten

Ihr Auftrag vom	08.01.2025 durch Raiffeisen-Impuls Fuhrparkmanagement GmbH & Co. KG
Besichtigungsort	36272 Niederaula, Industriestraße 11
Besichtigungsdatum	14.01.2025
Referenznummern	0002037289

Fahrzeugident.-Nr.	WF01XXTTG1KS14314		
Fahrzeugart	PKW - Mehrzweckfahrzeug	Farbton / Lackart	Frost-Weiß / Uni
Hersteller	Ford	Nächste HU	12/2025
Typ / Verkaufsbez.	Transit Custom 2.0 TDCI 320 L1 Trend	Laufleistung abgelesen	71.003 km
Erstzulassung	23.10.2019	Emissionsklasse	Euro 6
Getriebe / Gänge	Manuell / 6	Sitzplätze / Türen	9 / 5
Achsen / angetrieben	2 / 1	Anzahl Besitzer	unbekannt
Motorart	Reihenmotor / Diesel	Hubraum / Nennleistung	1.997 ccm / 77 KW
Antriebsart	Frontantrieb

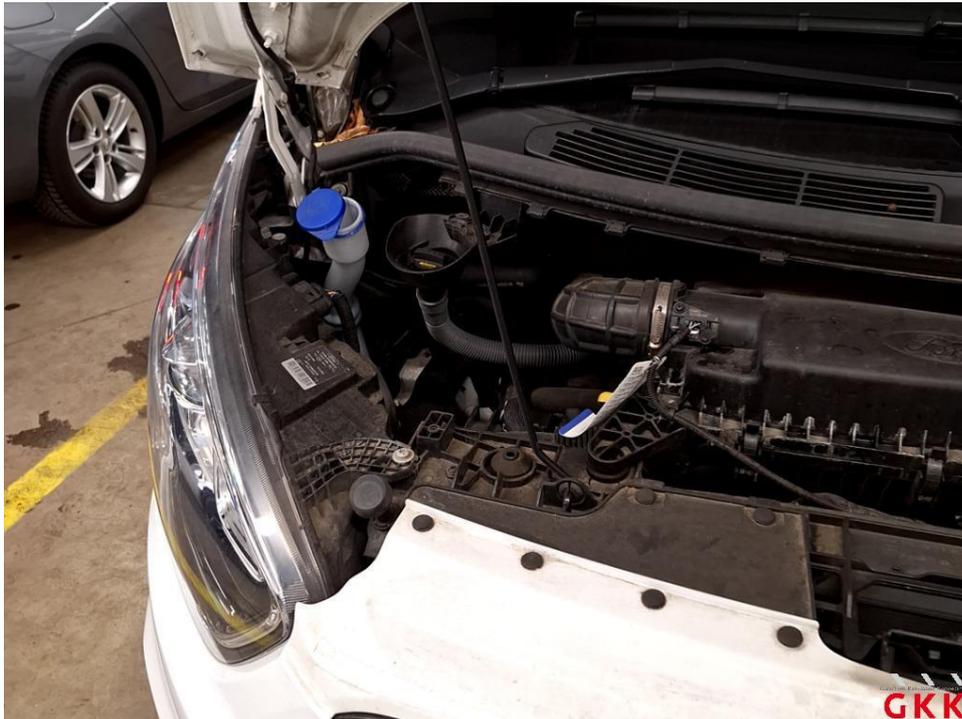
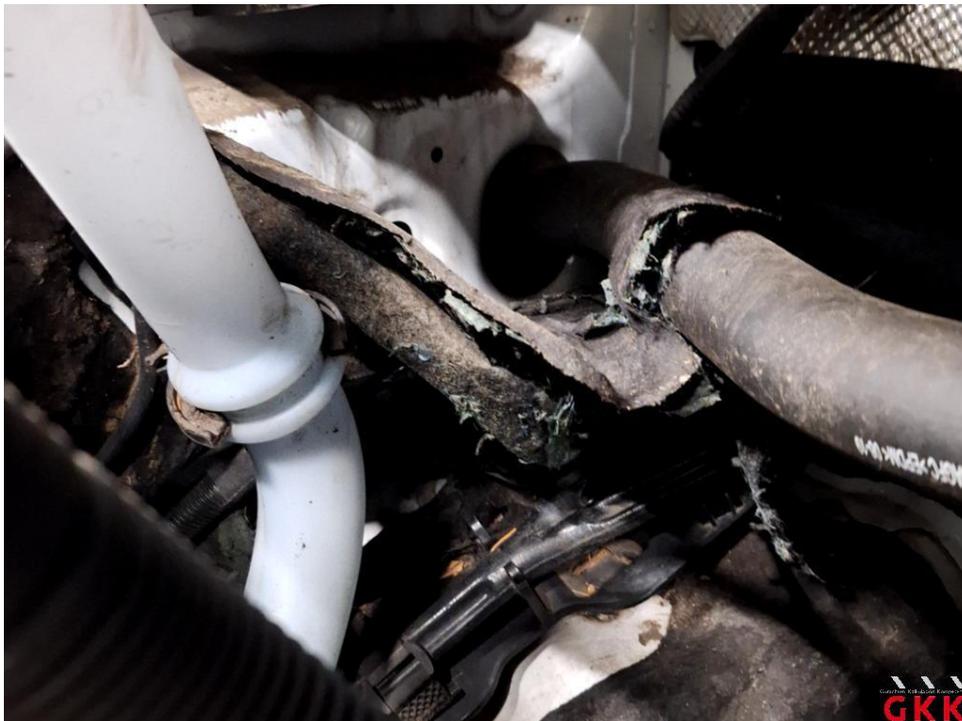
Bild 13 Motorraum, Dämmmatte, beschädigt, ersetzen

Bild 14 Motorraum, Dämmmatte, beschädigt, ersetzen

Reifen hinten links und rechts, falsche Reifenart, ersetzen	403,62 €	403,62 €
Exterieur (Angaben ohne MwSt.)	Reparaturkosten	MW
Beschriftungs- / Werbefolie, beklebt, entkleben	140,00 €	140,00 €
Technik (Angaben ohne MwSt.)	Reparaturkosten	MW
Motorraum Dämmmatte, beschädigt, ersetzen (Bild 13, Bild 14)	314,02 €	172,71 €
Zubehör, Bordwerkzeug (Angaben ohne MwSt.)	Reparaturkosten	MW
Bordmappe komplett, fehlt, ersetzen	45,00 €	45,00 €
Sonstiges (Angaben ohne MwSt.)	Reparaturkosten	MW
Inspektion groß Transporter, kein gültiger Nachweis vorhanden, durchführen	851,41 €	851,41 €
Fahrzeug Front, Steinschlag, Gebrauchsspur	0,00 €	0,00 €
Ohne Zuordnung (Angaben ohne MwSt.)	Reparaturkosten	MW
Seitenwand links Fenster, beklebt, entkleben (Bild 32, Bild 33)	20,00 €	20,00 €

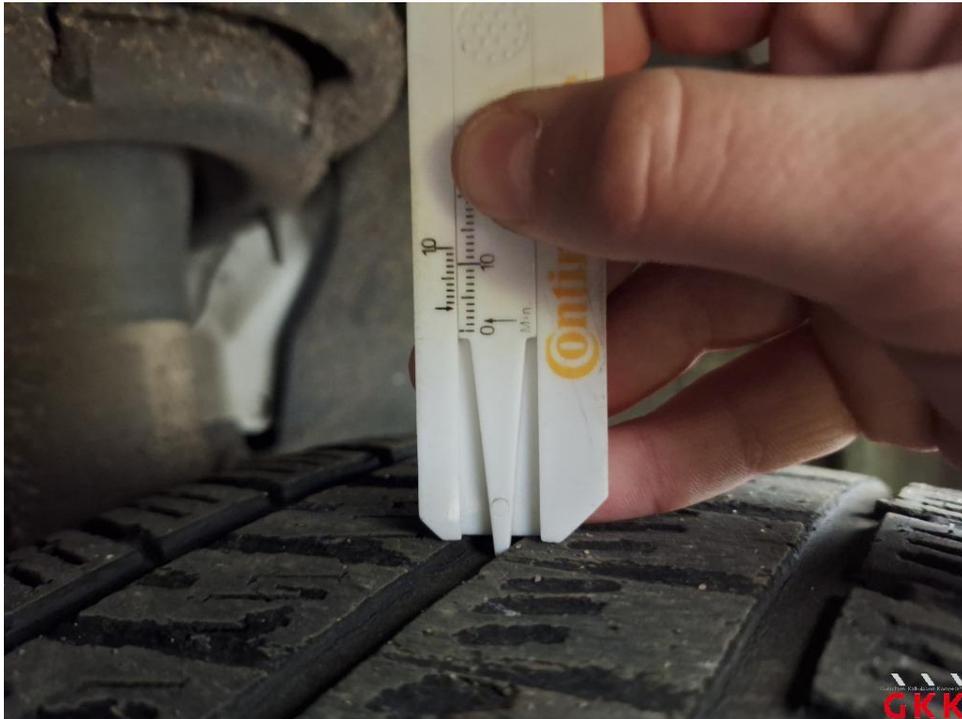
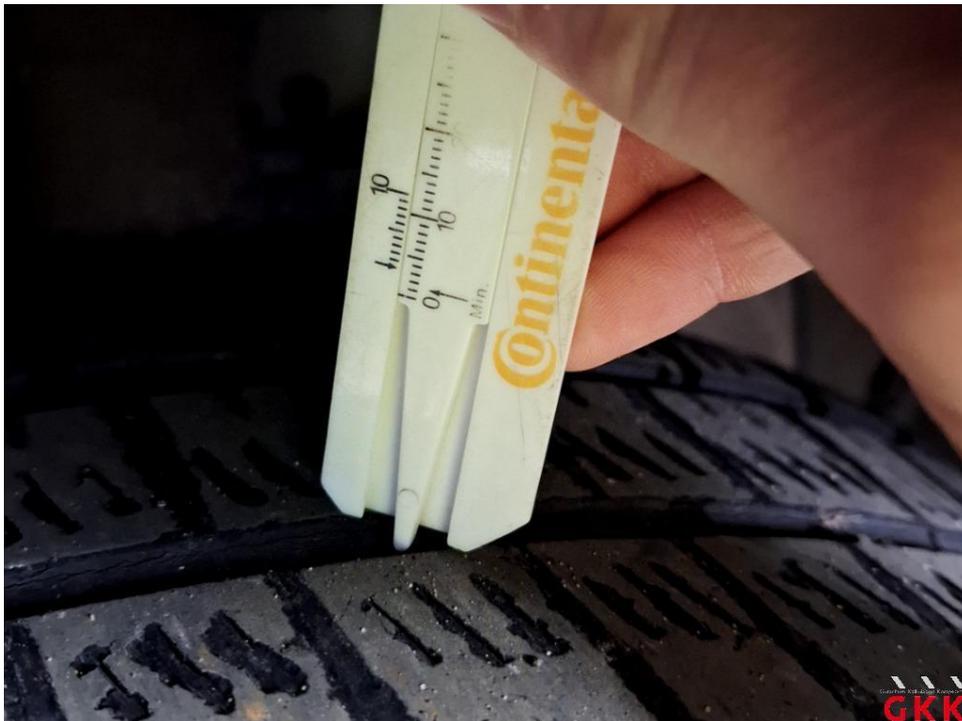
Bild 15 Reifen, vorn links und rechts, Untermaß, ersetzen

Bild 16 Reifen, vorn links und rechts, Untermaß, ersetzen

Wertbeeinflussende Faktoren		
Front (Angaben ohne MwSt.)	Reparaturkosten	MW
Stoßfänger vorne Verkleidung -lackiert-, beschädigt, instand setzen - lackieren (Bild 29, Bild 30, Bild 31)	678,50 €	444,96 €
Seite links (Angaben ohne MwSt.)	Reparaturkosten	MW
Seitenwand links, verkratzt, auslegen, schleifen, polieren (Bild 26, Bild 27, Bild 28)	30,00 €	30,00 €
Seite rechts (Angaben ohne MwSt.)	Reparaturkosten	MW
Seitenwand rechts, beschädigt, kalt drücken (Bild 18, Bild 19)	80,00 €	80,00 €
Heck (Angaben ohne MwSt.)	Reparaturkosten	MW
Stoßfänger hinten Ecke links -lackiert-, verkratzt, lackieren (Bild 23, Bild 24, Bild 25)	463,80 €	255,09 €
Stoßfänger hinten Verkleidung -unlackiert-, beschädigt, ersetzen (Bild 20, Bild 21, Bild 22)	232,34 €	127,79 €
Reifen, Felgen, Radkappen (Angaben ohne MwSt.)	Reparaturkosten	MW
Radkappe(n) vorne rechts, fehlt, ersetzen (Bild 17)	39,68 €	39,68 €
Reifen vorn links und rechts, Untermaß, ersetzen (Bild 15, Bild 16)	403,62 €	403,62 €

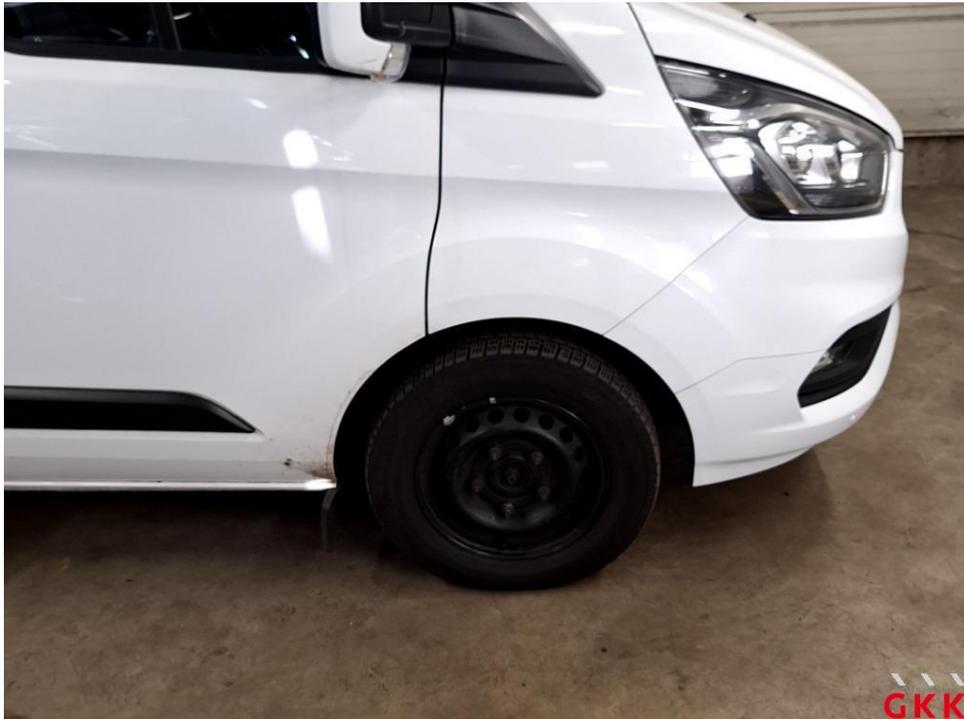
Bild 17 Radkappe(n), vorne rechts, fehlt, ersetzen

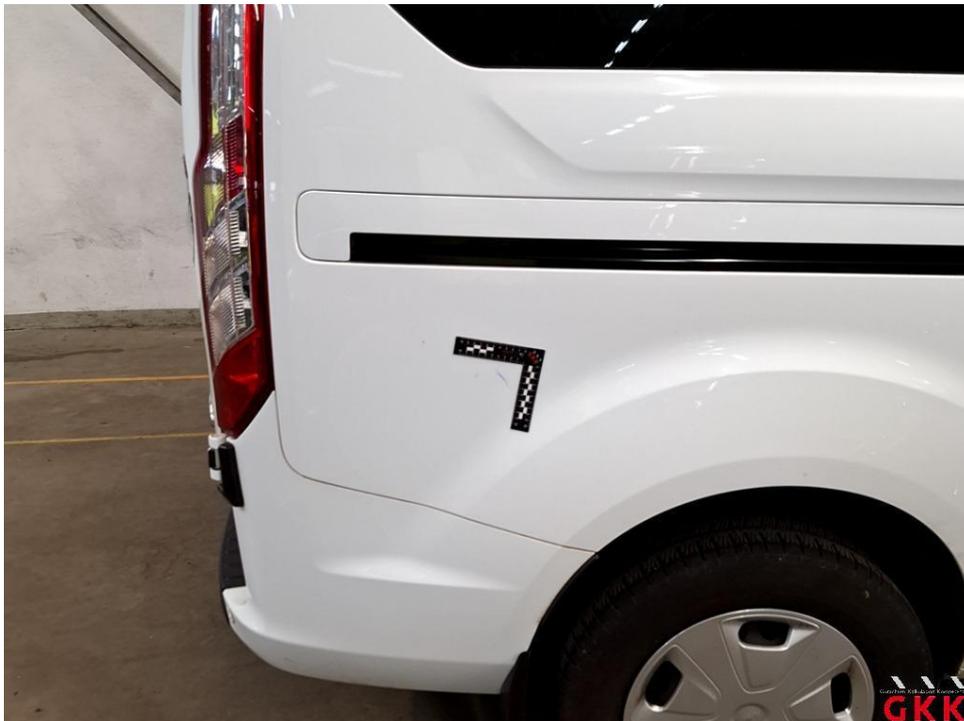
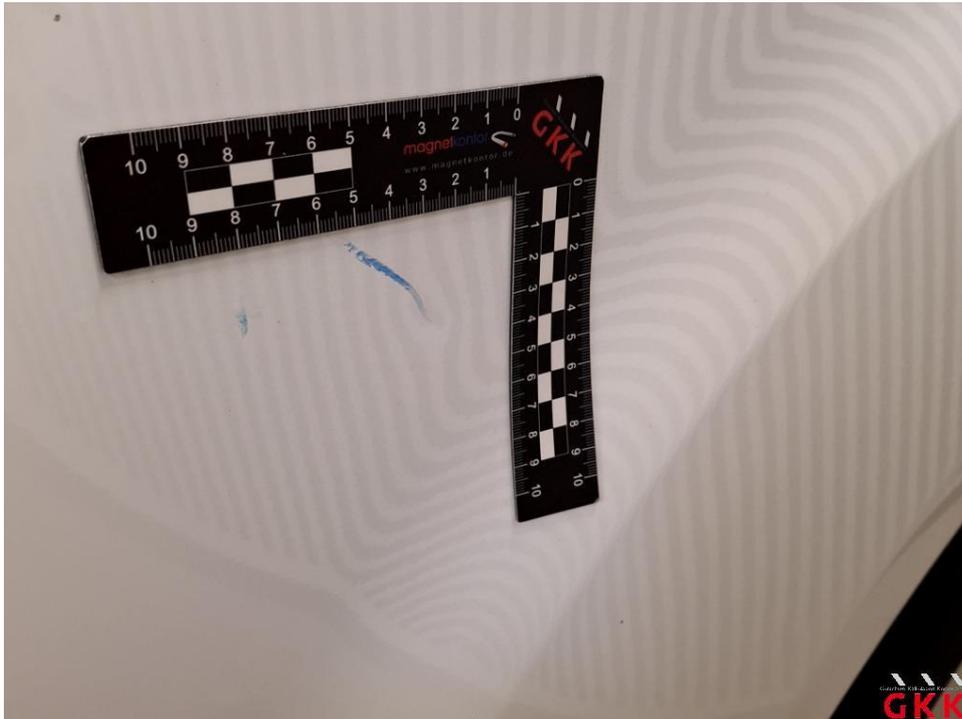
Bild 18 Seitenwand rechts, beschädigt, kalt drücken

Bild 19 Seitenwand rechts, beschädigt, kalt drücken

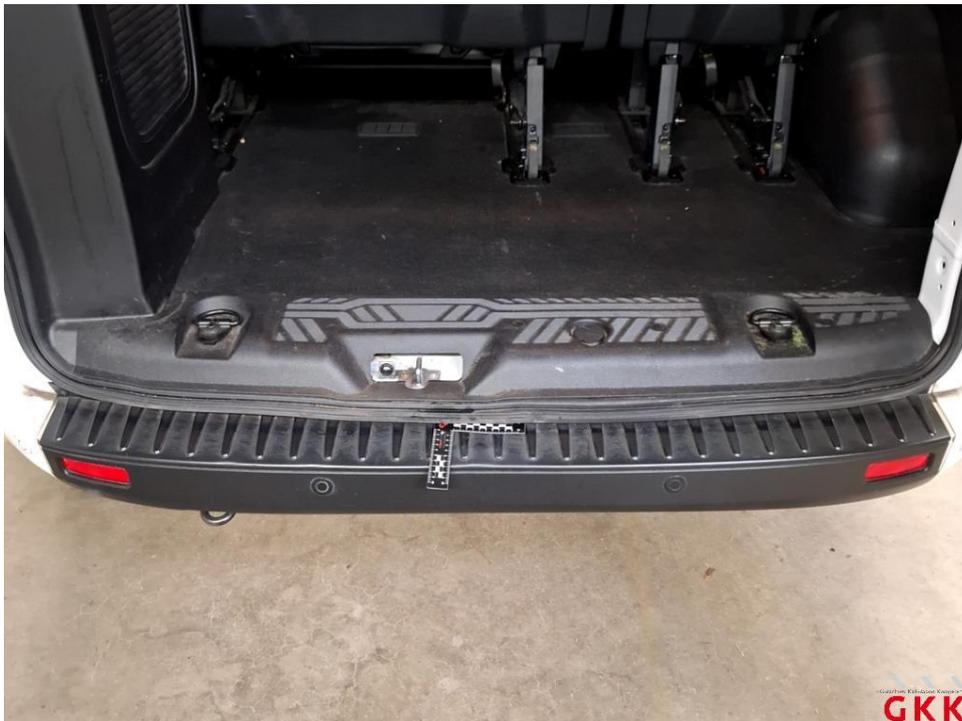
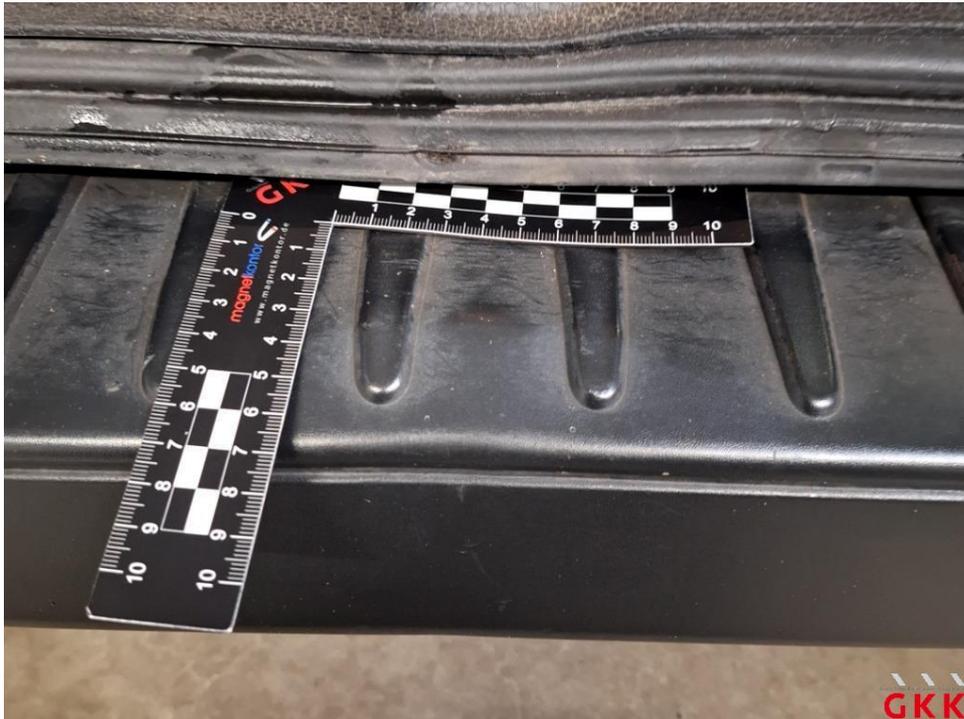
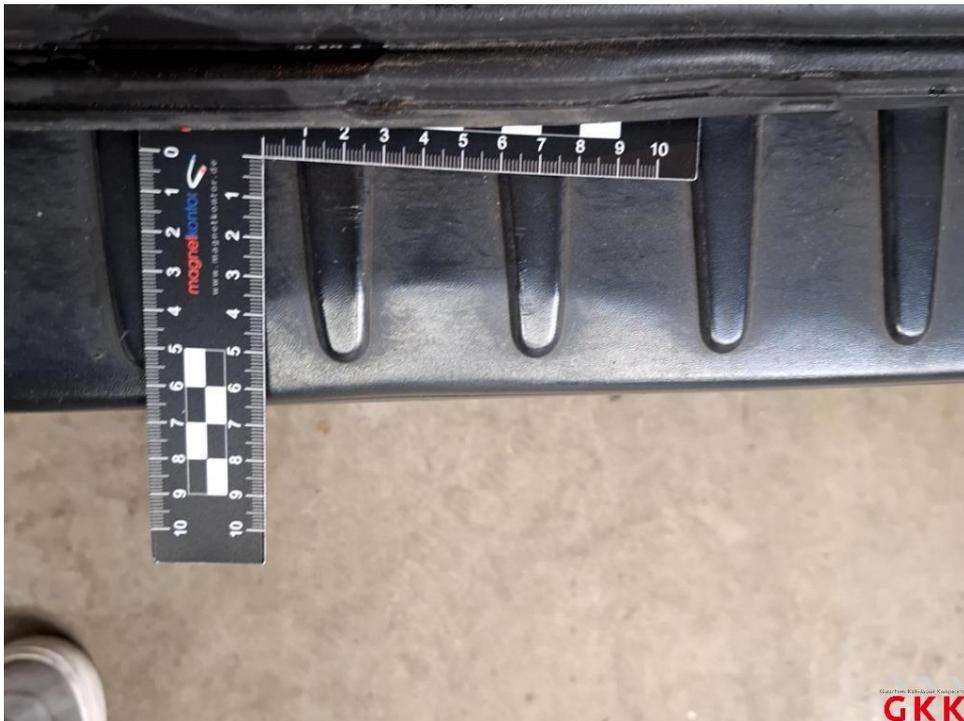
Bild 20 Stoßfänger hinten, Verkleidung -unlackiert-, beschädigt, ersetzen

Bild 21 Stoßfänger hinten, Verkleidung -unlackiert-, beschädigt, ersetzen

Bild 22 Stoßfänger hinten, Verkleidung -unlackiert-, beschädigt, ersetzen

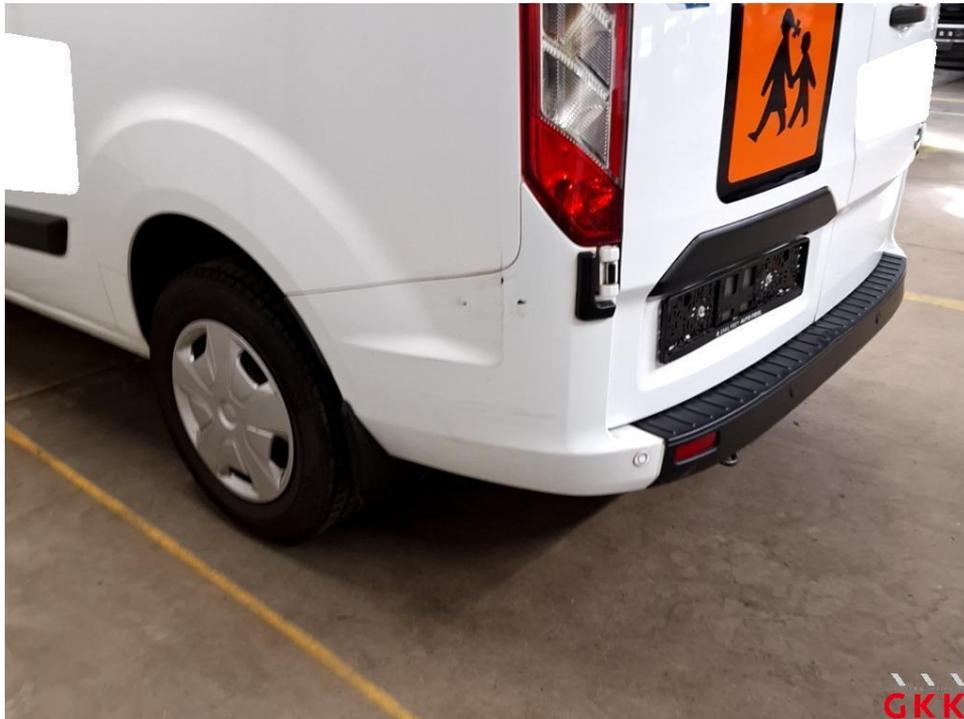
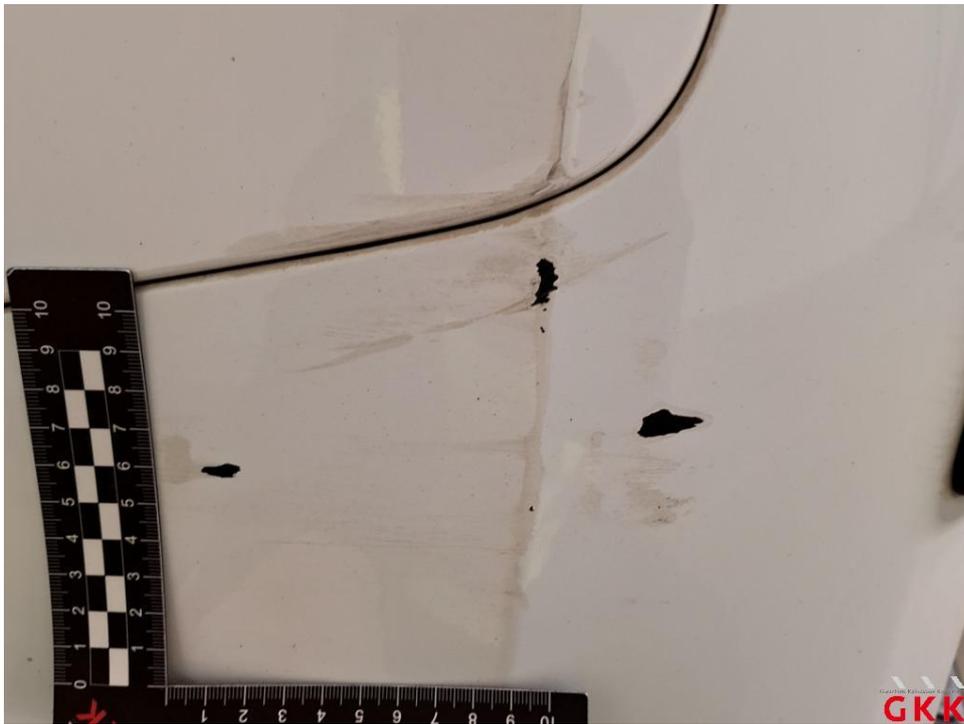
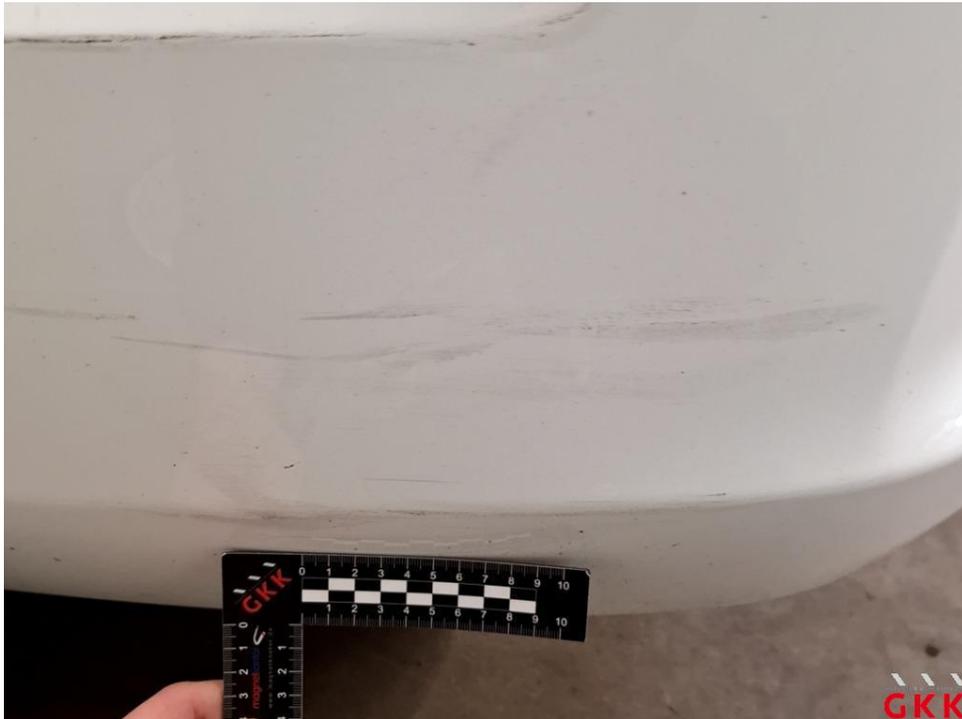
Bild 23 Stoßfänger hinten, Ecke links -lackiert-, verkratzt, lackieren

Bild 24 Stoßfänger hinten, Ecke links -lackiert-, verkratzt, lackieren

Bild 25 Stoßfänger hinten, Ecke links -lackiert-, verkratzt, lackieren

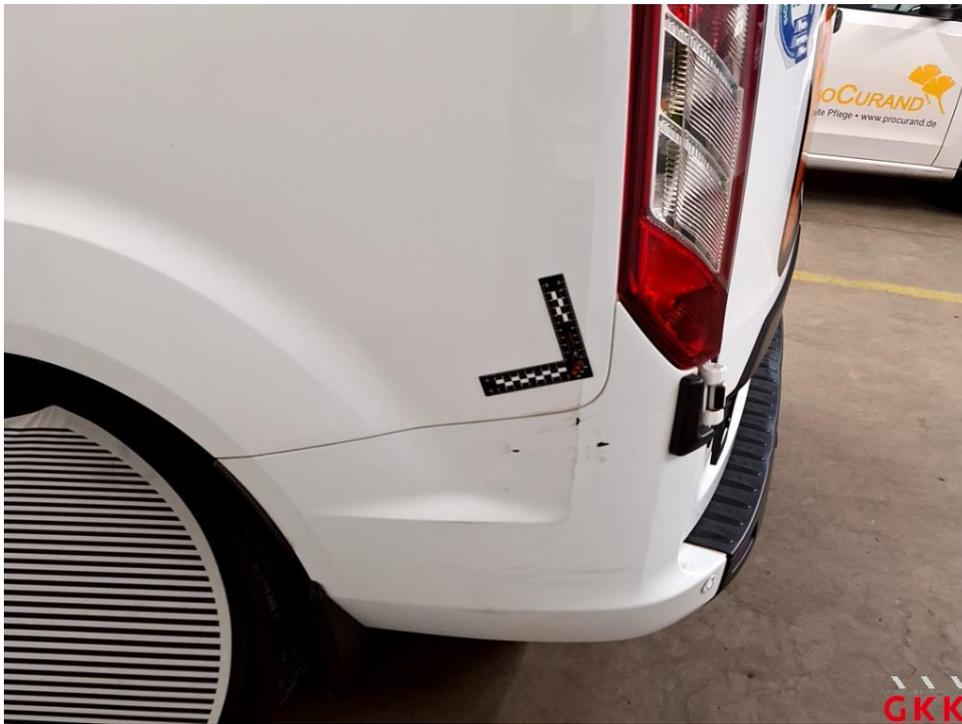
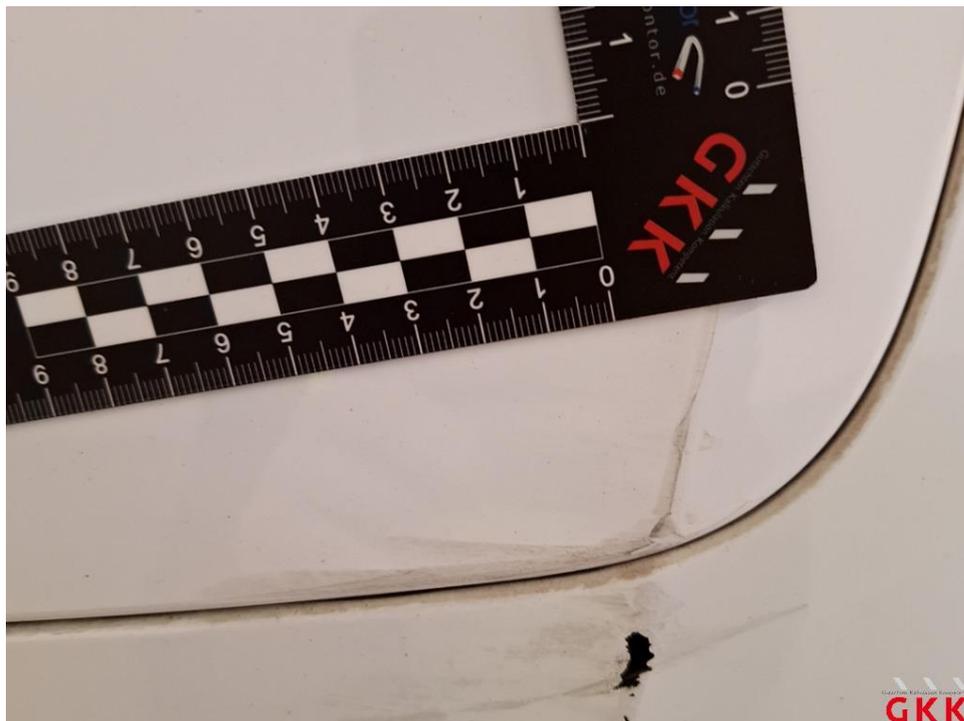
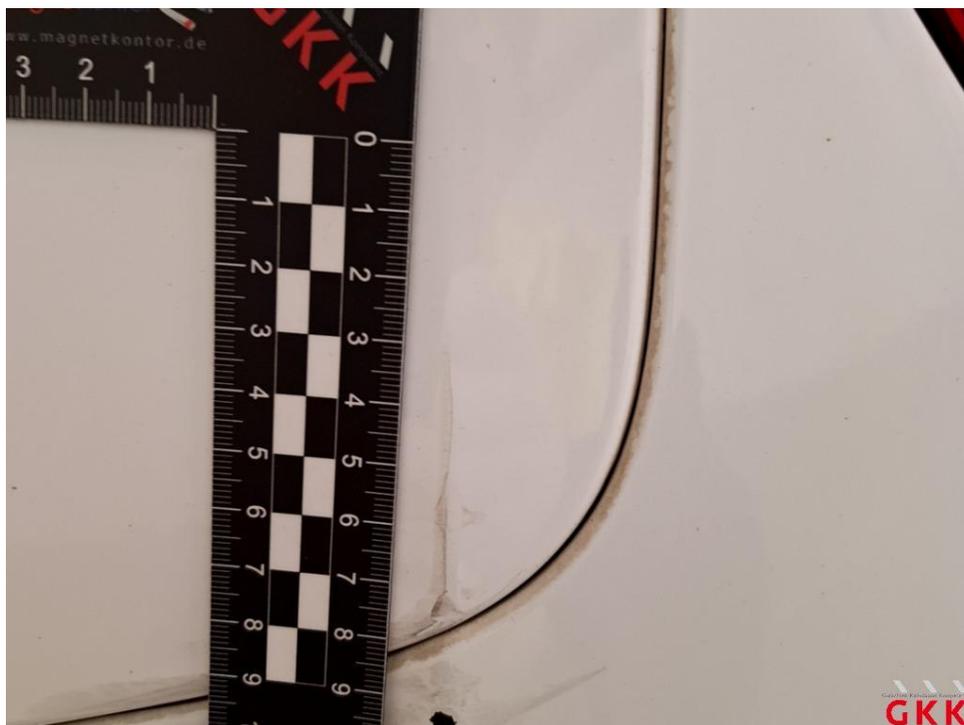
Bild 26 Seitenwand links, verkratzt, auslegen, schleifen, polieren

Bild 27 Seitenwand links, verkratzt, auslegen, schleifen, polieren

Bild 28 Seitenwand links, verkratzt, auslegen, schleifen, polieren

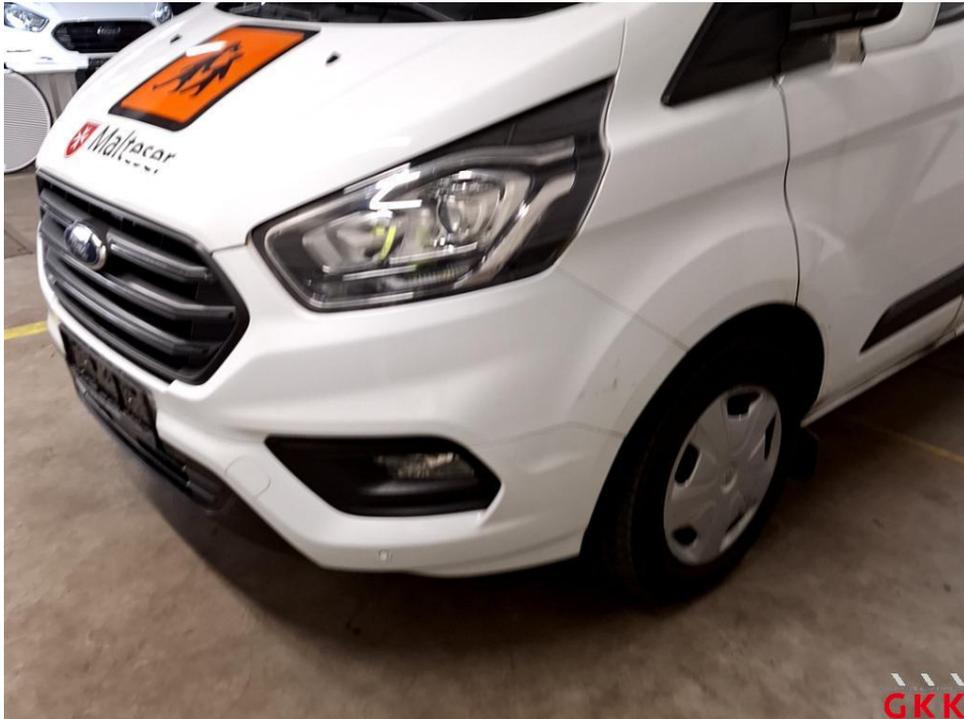
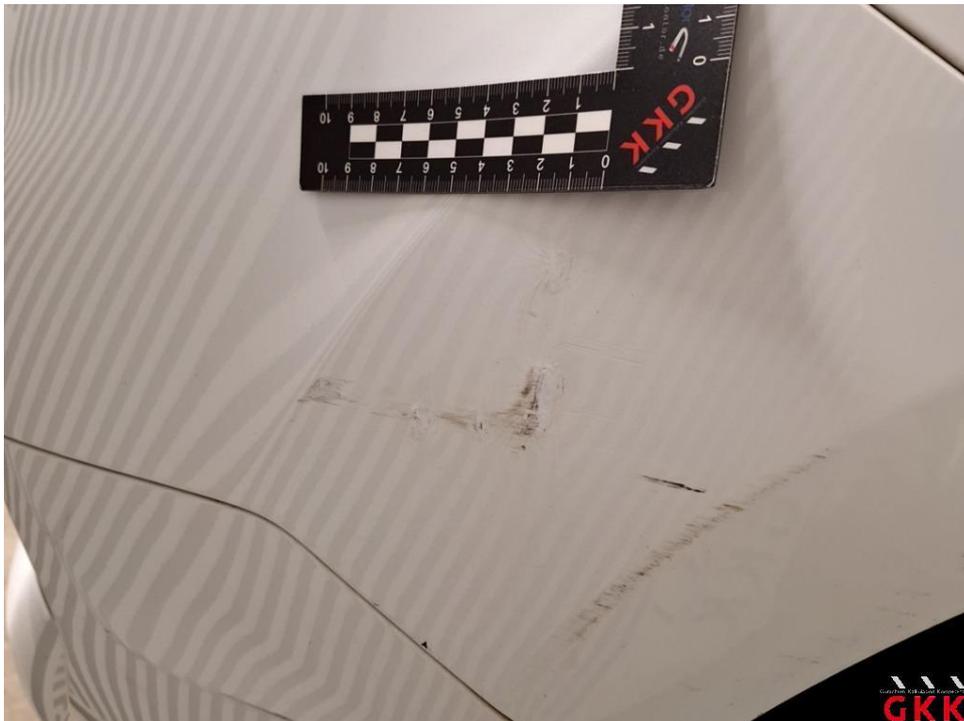
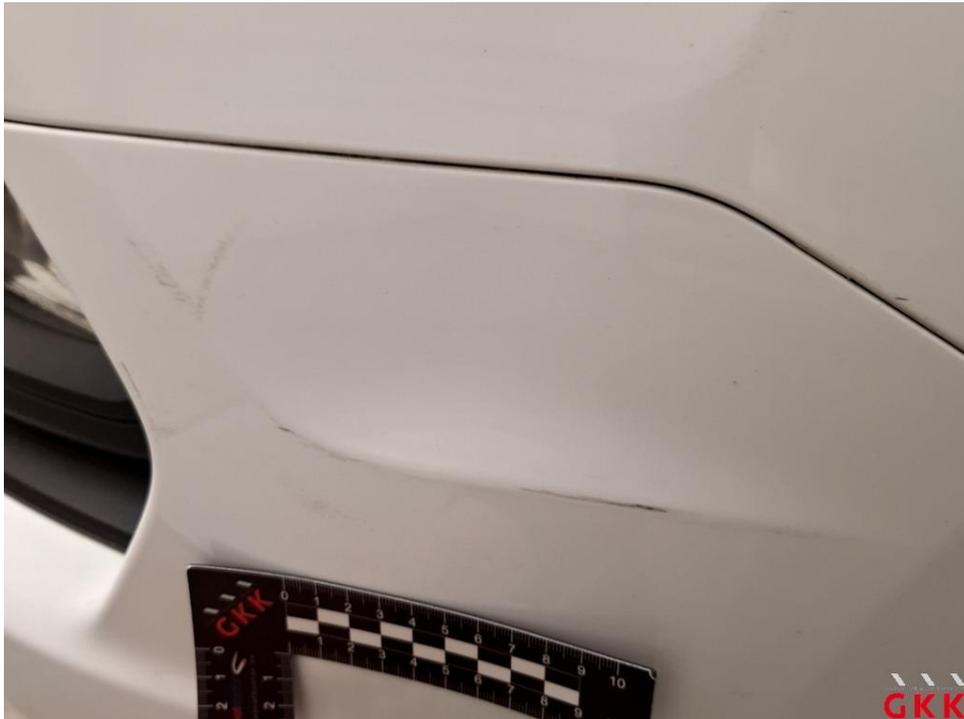
Bild 29 Stoßfänger vorne, Verkleidung -lackiert-, beschädigt, instand setzen - lackieren

Bild 30 Stoßfänger vorne, Verkleidung -lackiert-, beschädigt, instand setzen - lackieren

Bild 31 Stoßfänger vorne, Verkleidung -lackiert-, beschädigt, instand setzen - lackieren

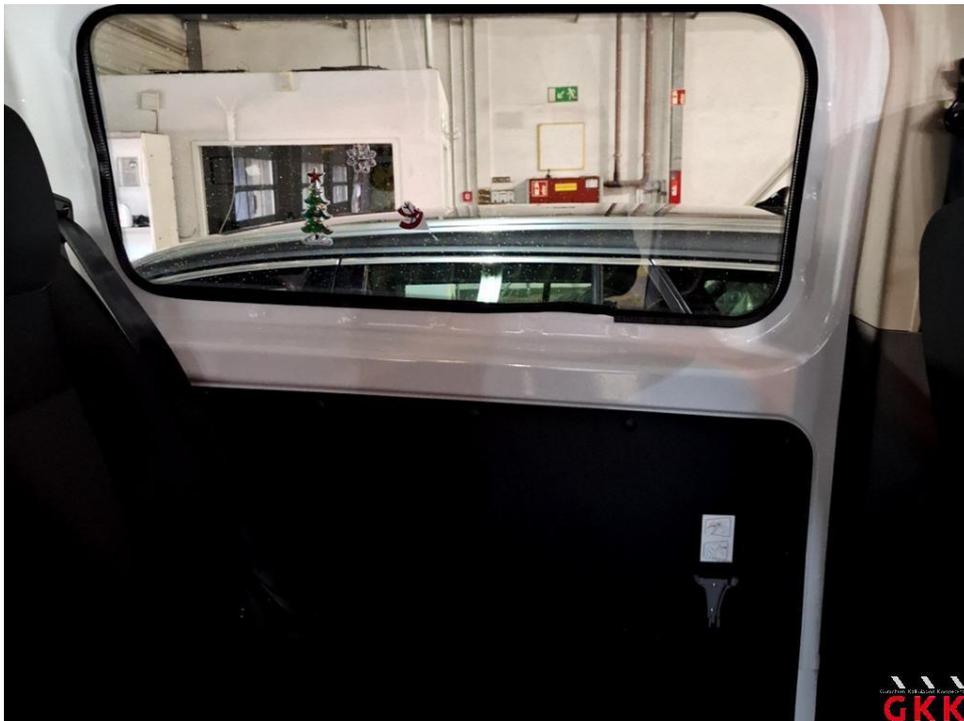
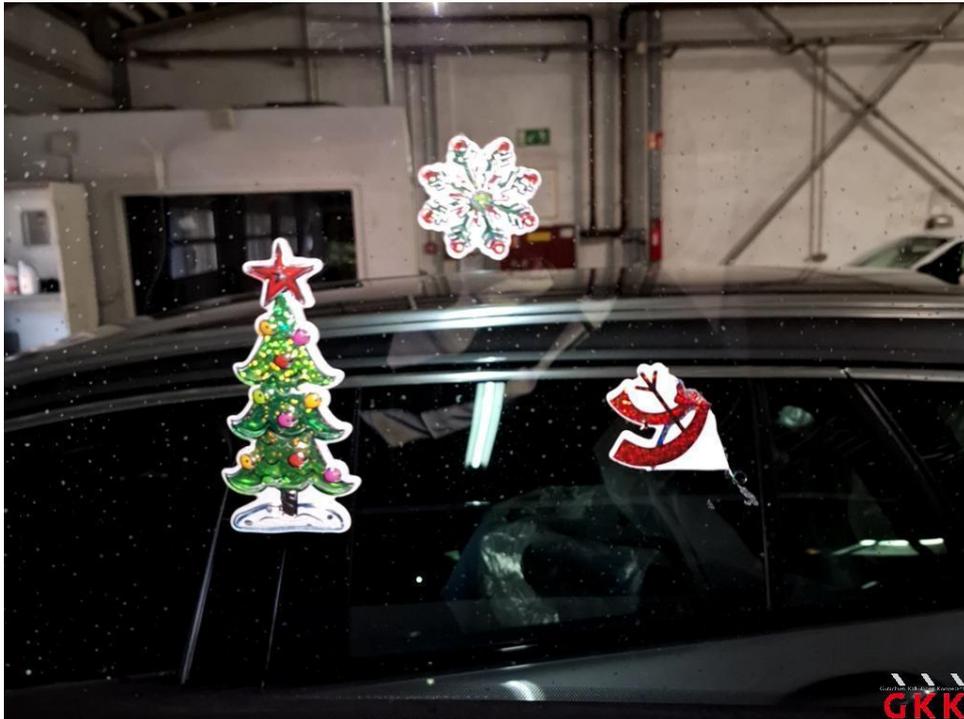
Bild 32 Seitenwand links Fenster, beklebt, entkleben

Bild 33 Seitenwand links Fenster, beklebt, entkleben
