**WBA5Y91010FM02539**

## Angaben zum Fahrzeug

## Zustandsbericht

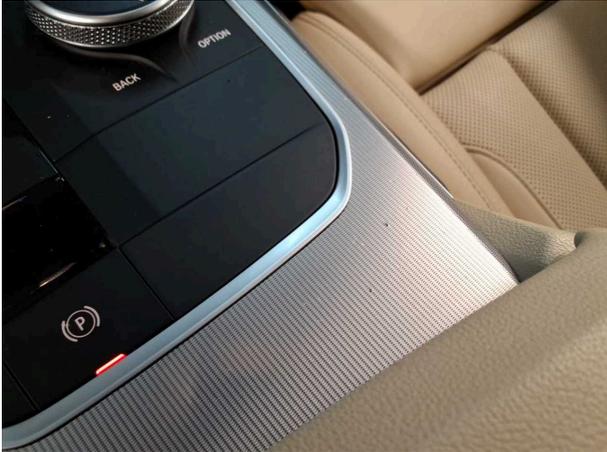
**Beschädigung #1:** Instrumententafel: Mittelkonsole vorn - beschädigt - Wertminderung

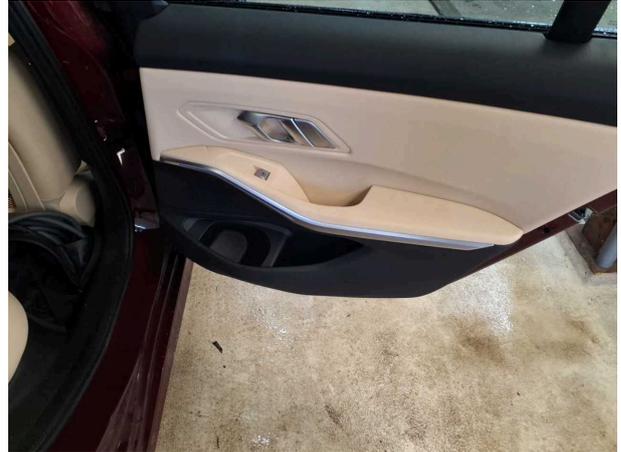
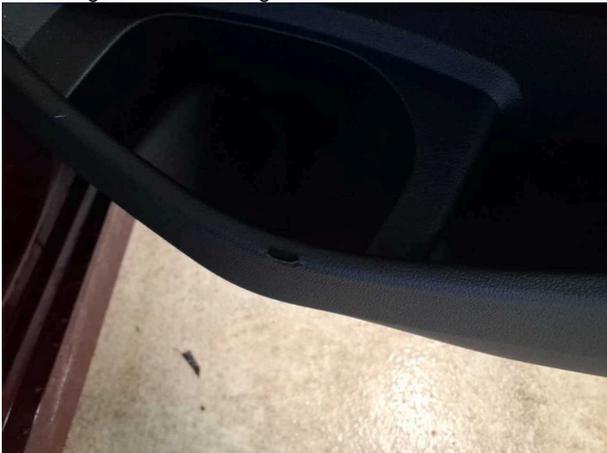
**Beschädigung #2:** Verkleidungen/Abdeckungen: Türverkleidung hinten rechts - beschädigt - Wertminderung

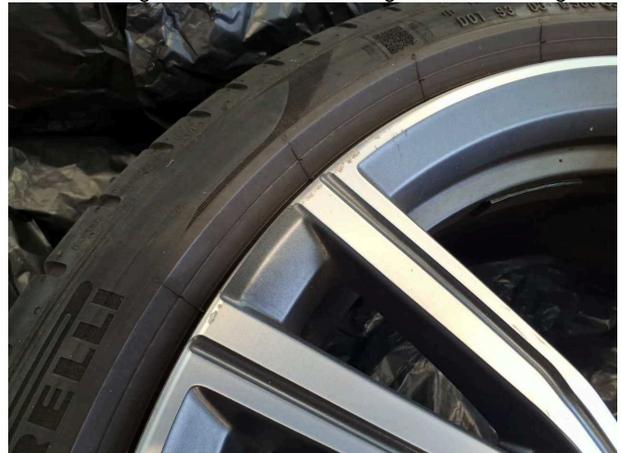
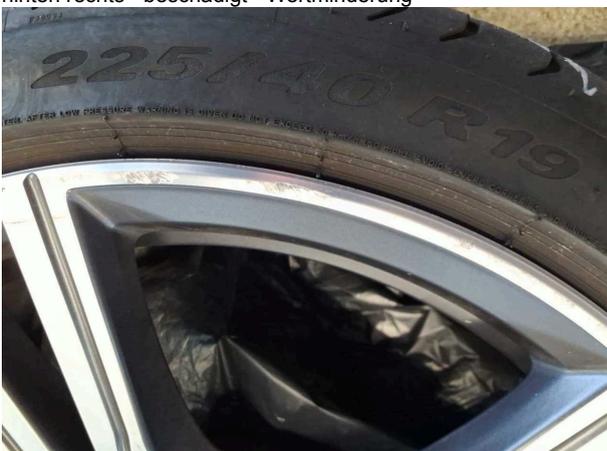
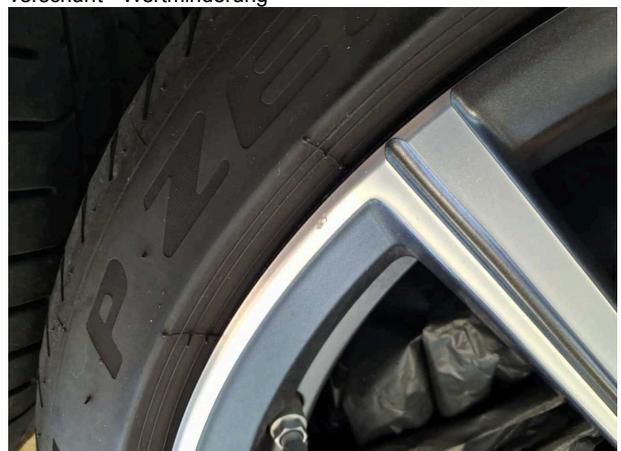
**Beschädigung #3:** 2.Radsatz: 3 Leichtmetallfelgen - verkratzt / verschürft - Wertminderung

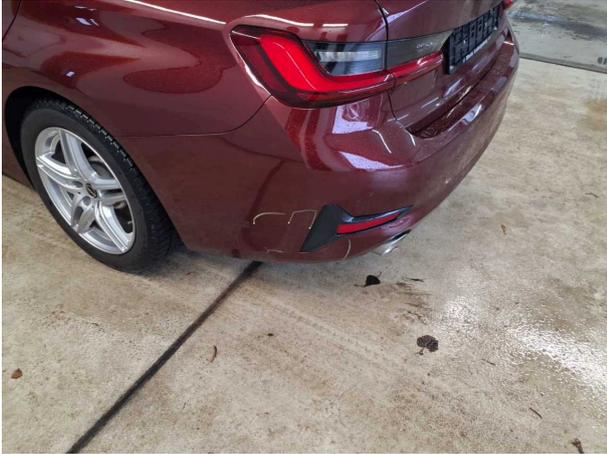
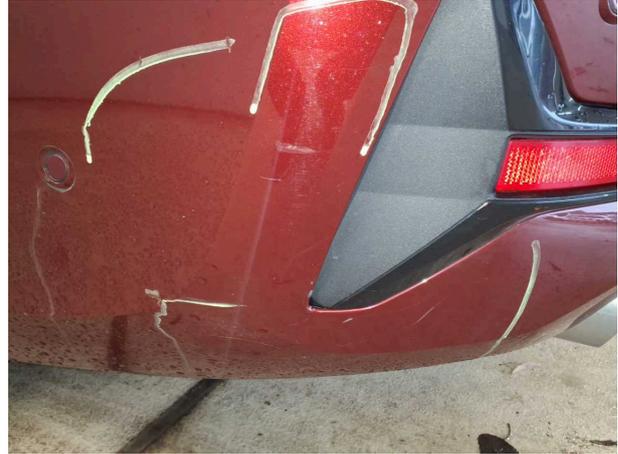
**Beschädigung #4:** Stossfänger hinten: Stossfänger hinten - verkratzt / verschürft - instandsetzen und lackieren

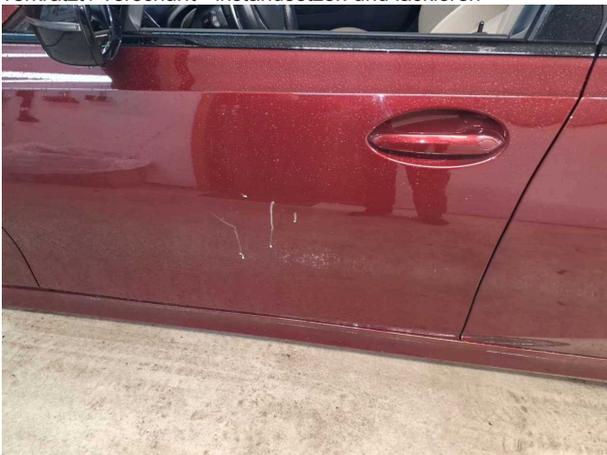
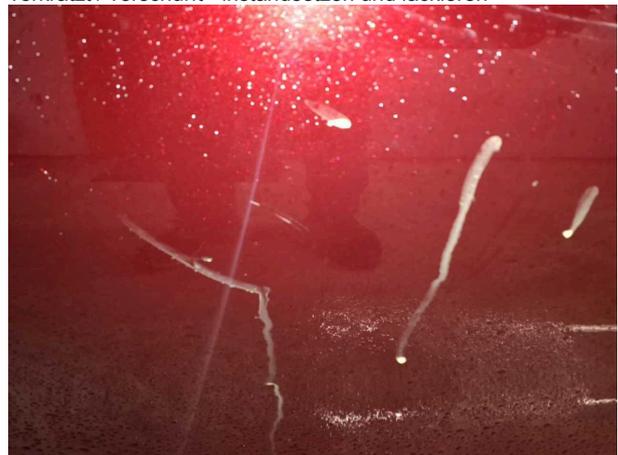
**Beschädigung #5:** Tür vorn links: Tür - verkratzt / verschürft - instandsetzen und lackieren
