WBA71AG060WY16082

Zustandsbericht

TÜV SÜD Auto Plus GmbH
Gutenbergstr. 13
70771 Leinfelden-Echterdingen

Date d'inspection: 30 déc. 2024
Numéro de protocole: 37715909
Date de livraison: 30 déc. 2024

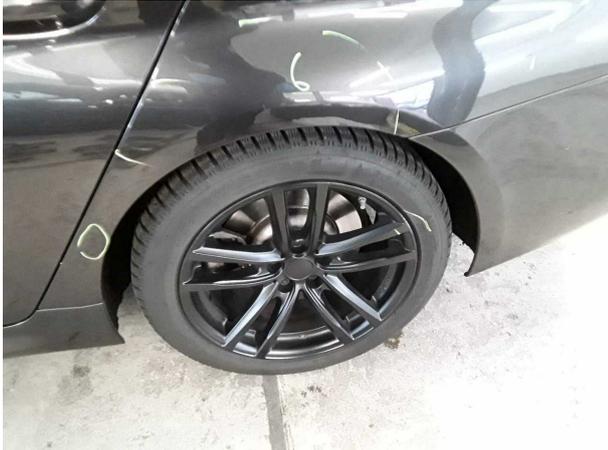
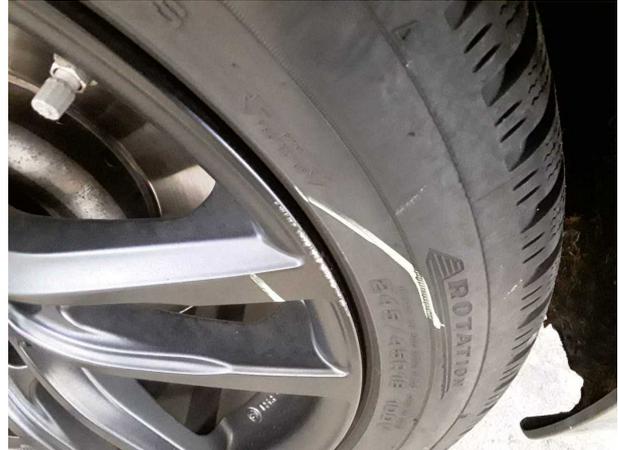
Dommage #1: Roue / Pneumatiques: Jante alliage arrière gauche - Erafilé - Pas de moins-value

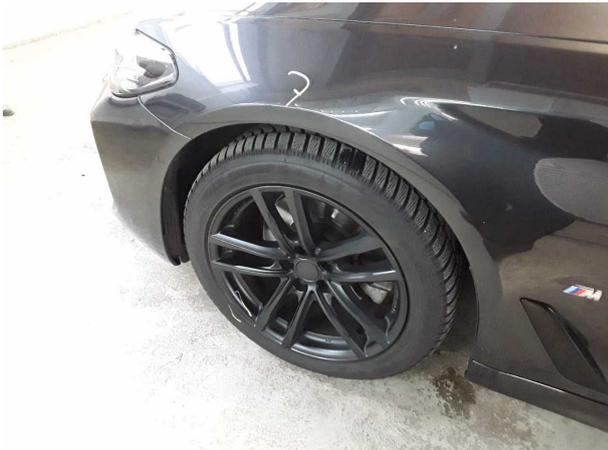
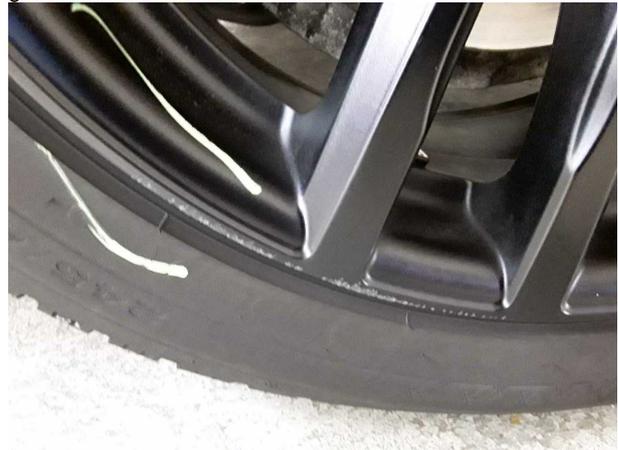
Dommage #2: Roue / Pneumatiques: Jante alliage avant gauche - Erafilé - Pas de moins-value

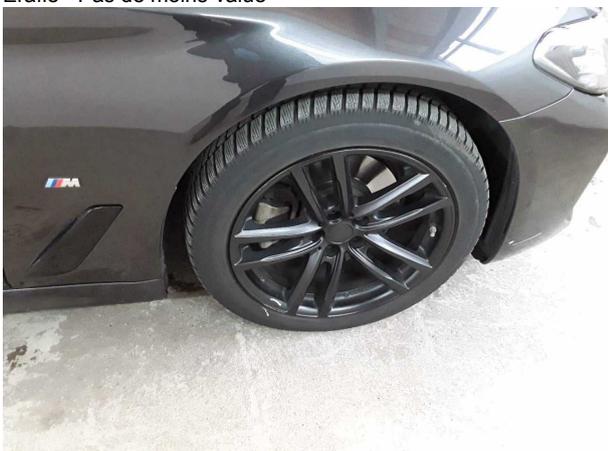
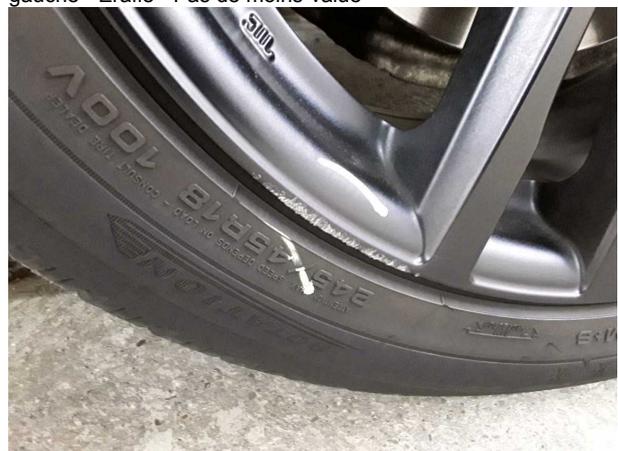
Dommage #3: Roue / Pneumatiques: Jante alliage avant droite - Erafilé - Pas de moins-value

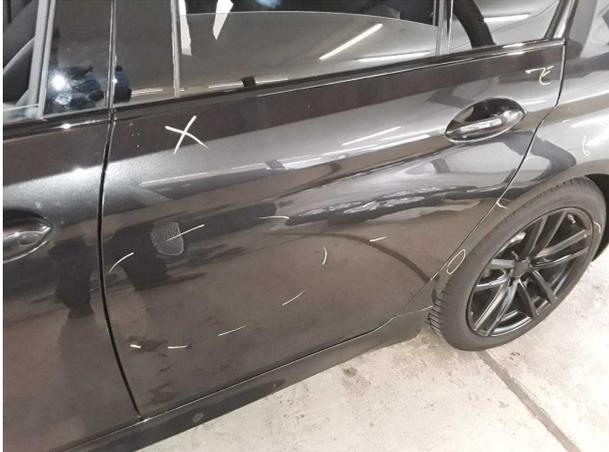
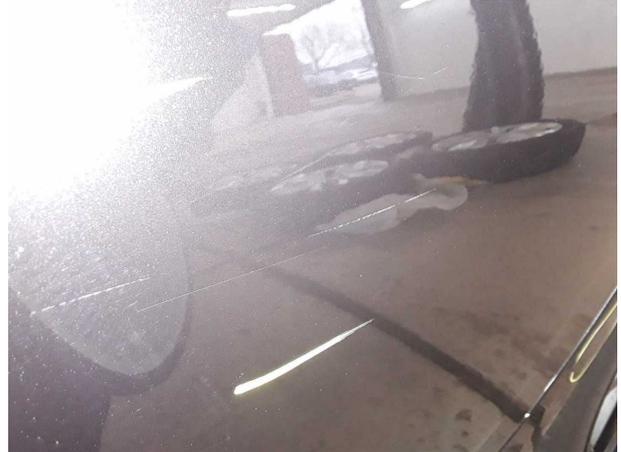
N°	Lieu
1	Porte ArG, Effectué de manière professionnelle

Domage #4: Porte ArG: Porte - Rayure(s) - Revêtement/polissage

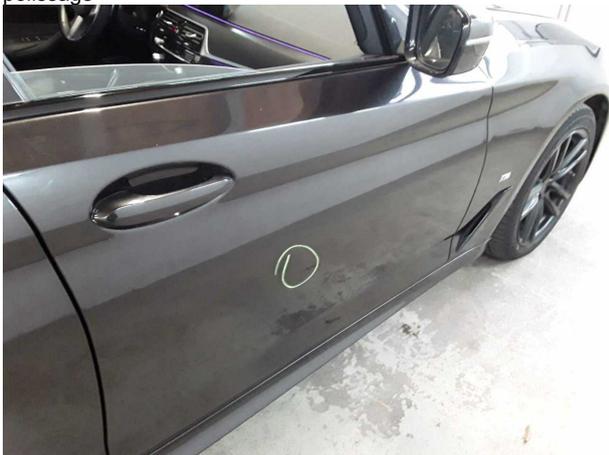
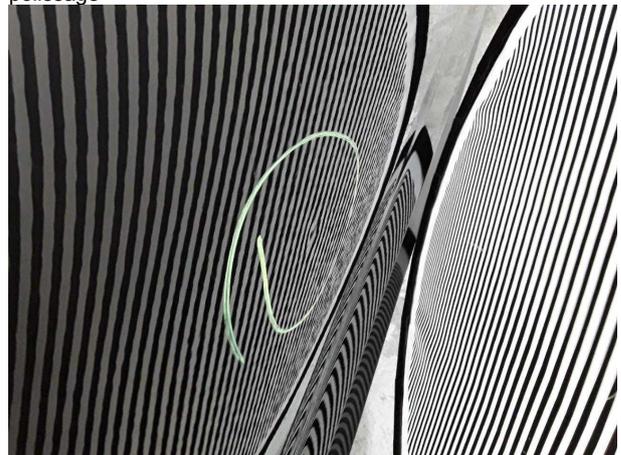
Domage #5: Porte AvD: Porte - bosse(s) - Bon travail de réparation

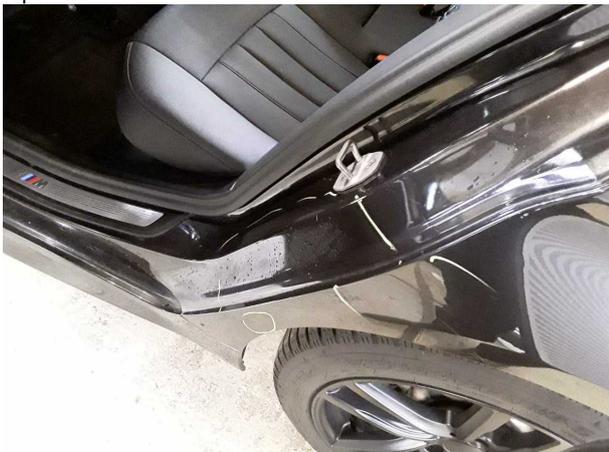
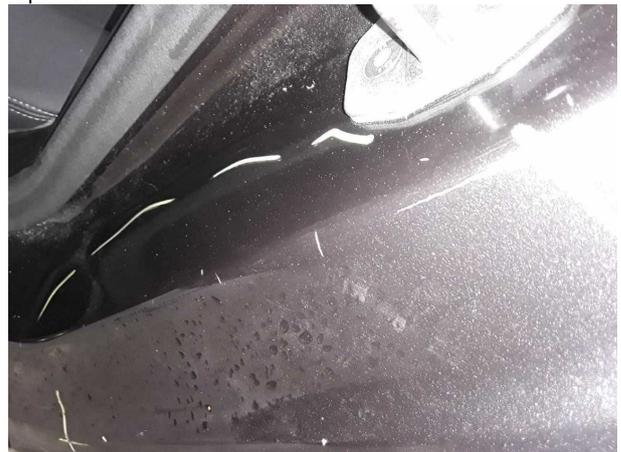
Domage #6: Panneau latéral arrière gauche: Accès - Erafilé - Réparation intelligente

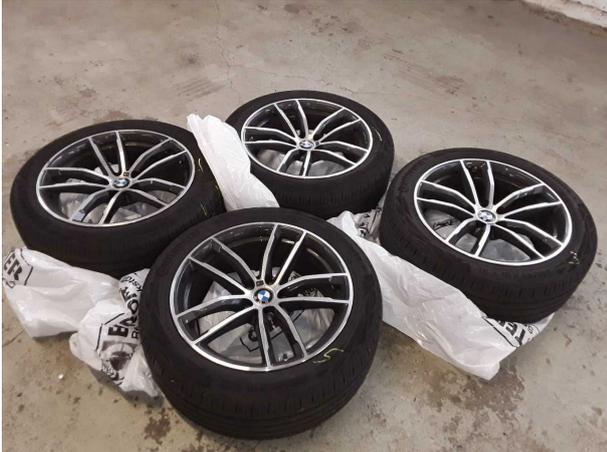
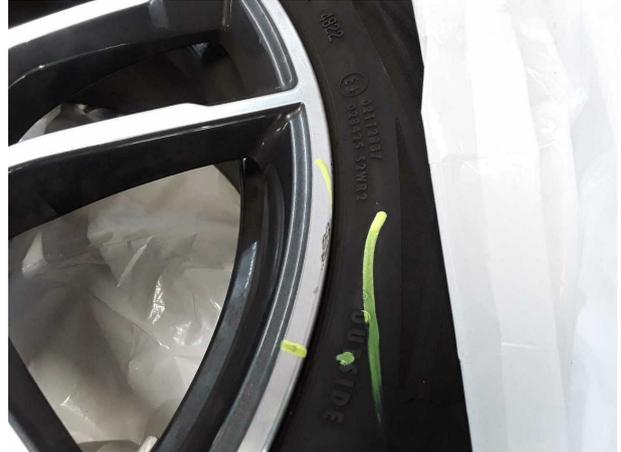
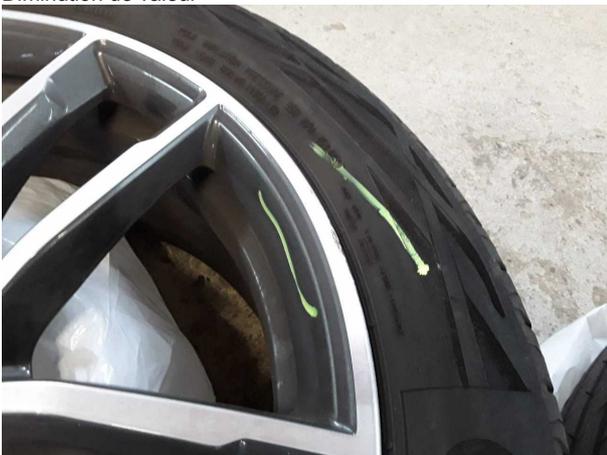
Domage #7: 2e Jeu de roues: 2 Jantes alliage - Erafilé - Diminution de valeur

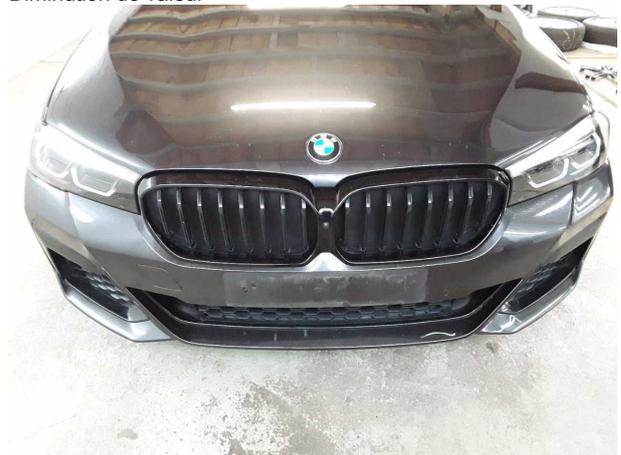
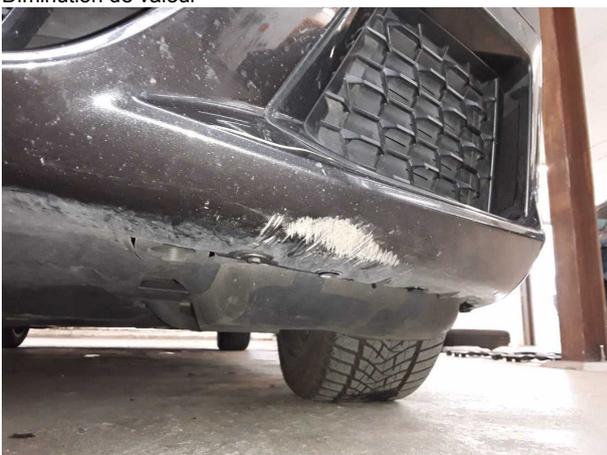
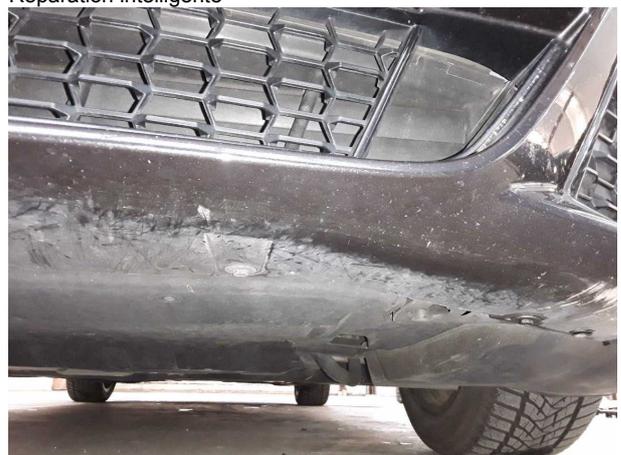
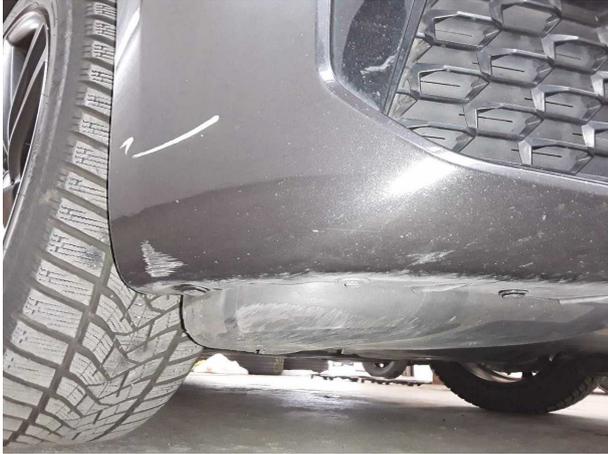
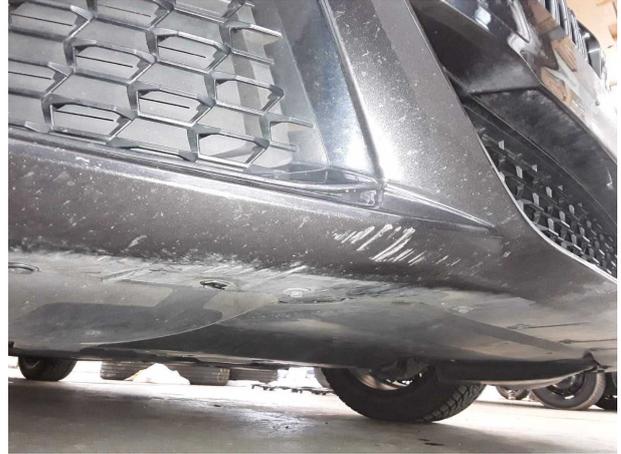
Domage #8: Pare-chocs avant: Pare-chocs avant - Erafilé - Réparation intelligente

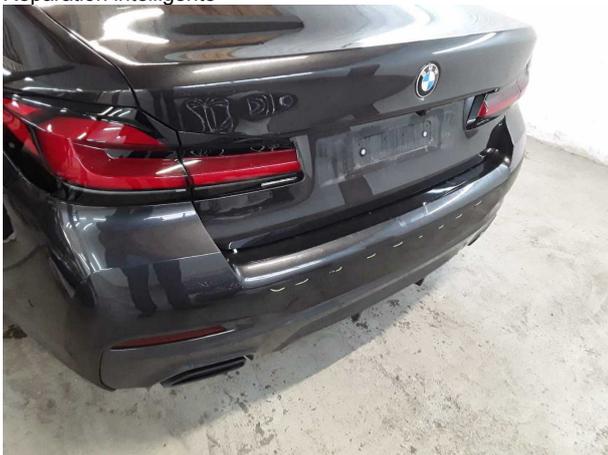
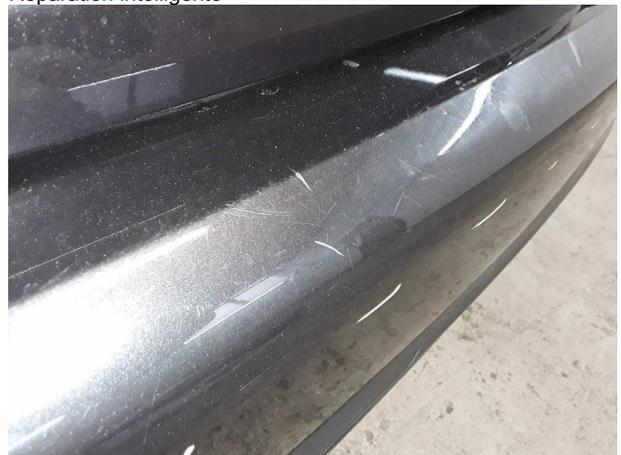
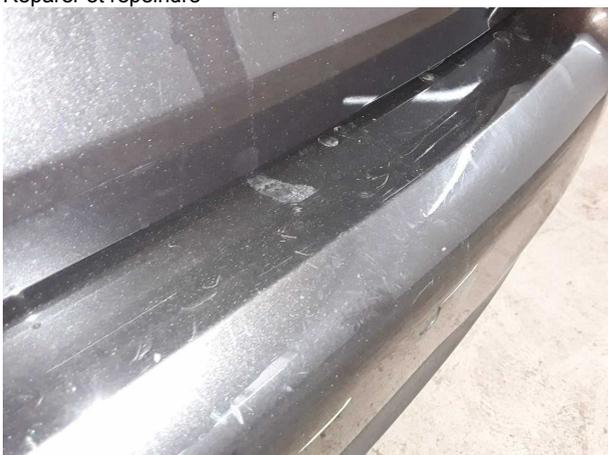
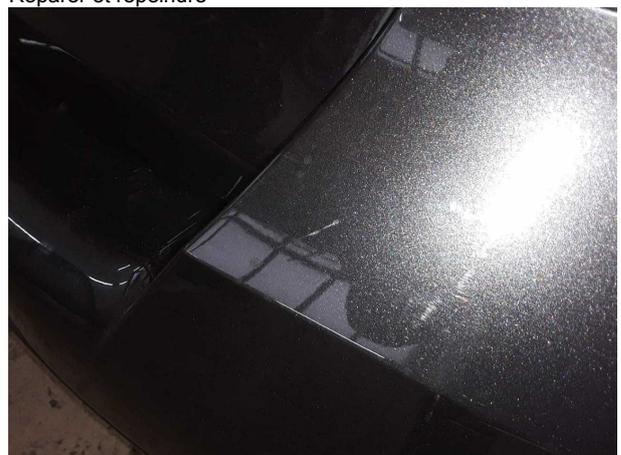
Domage #9: Pare-chocs arrière: Pare-chocs arrière - Erafilé - Réparer et repeindre

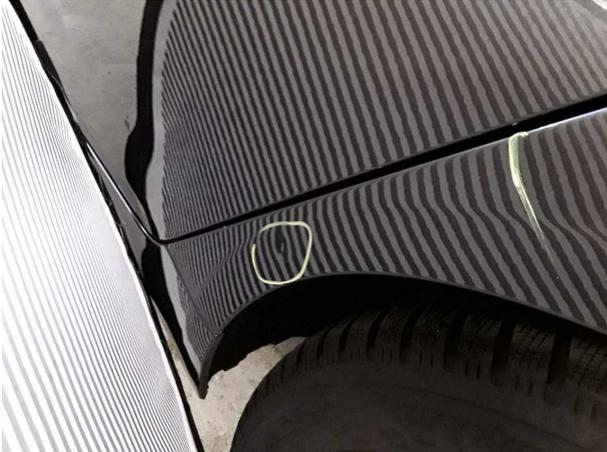
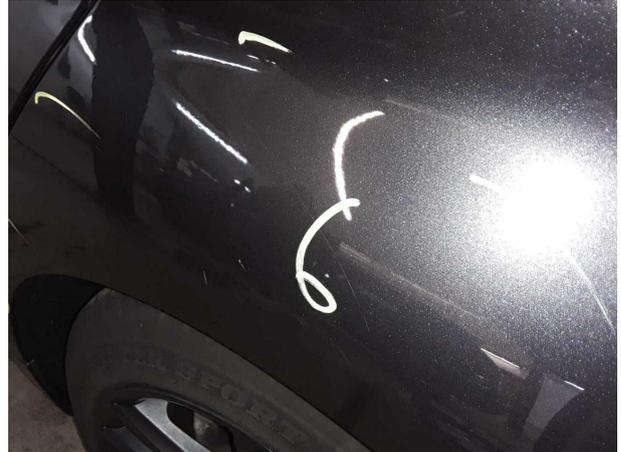
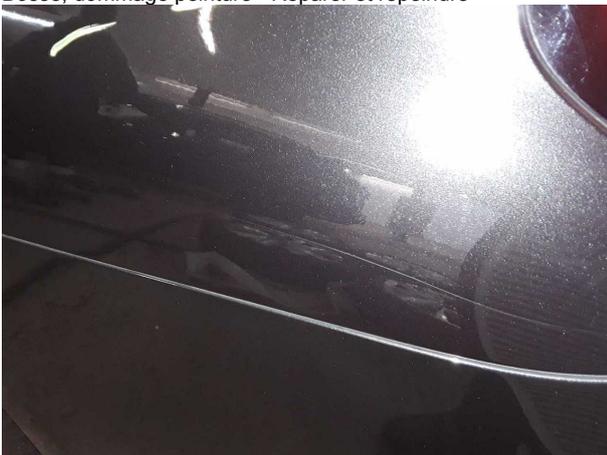
Domage #10: Panneau latéral arrière gauche: Paroi latérale - Bosse, dommage peinture - Réparer et repeindre

Domage #10: Panneau latéral arrière gauche: Paroi latérale... Bosse, dommage peinture - Réparer et repeindre

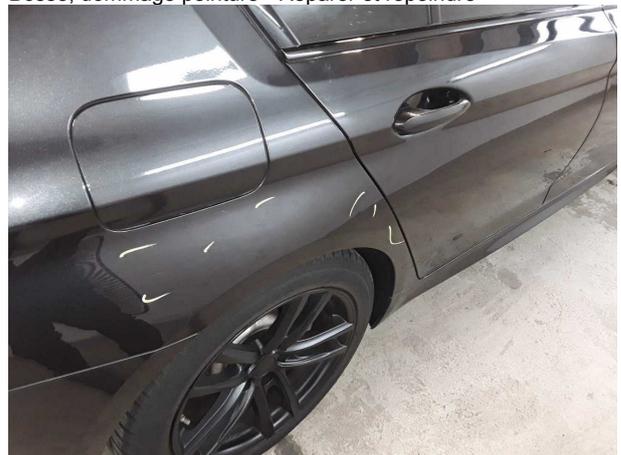
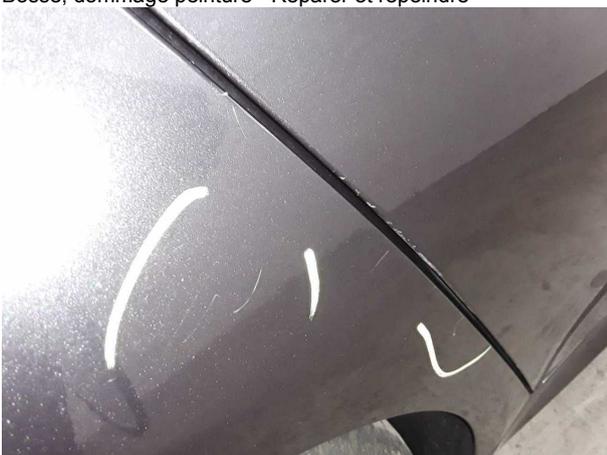
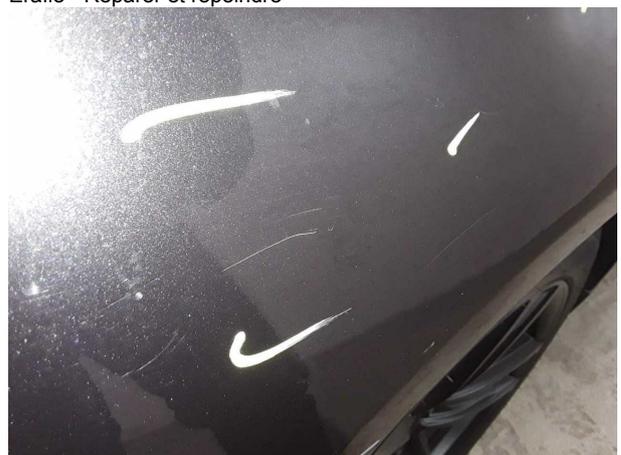
Domage #11: Panneau latéral arrière droit: Paroi latérale - Eraflé - Réparer et repeindre
