WBA21BY0807M11558

| Type/Modèle | 218d Active Tourer | Certificat de contrôle technique (Lire sur ZBI) | 01/2026 |

Zustandsbericht

Date d'inspection: 23 déc. 2024
Numéro de protocole: 37690457
Date de livraison: 23 déc. 2024

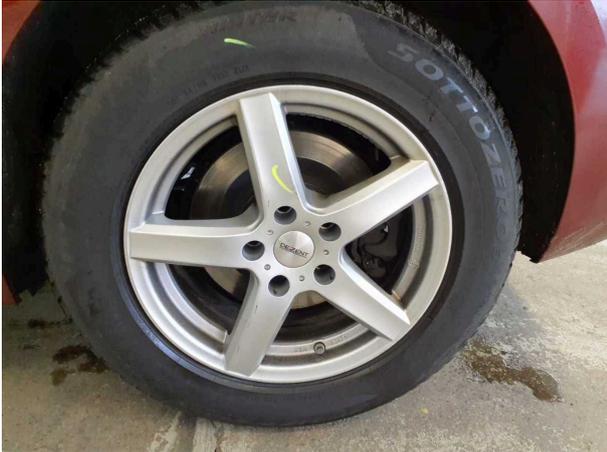
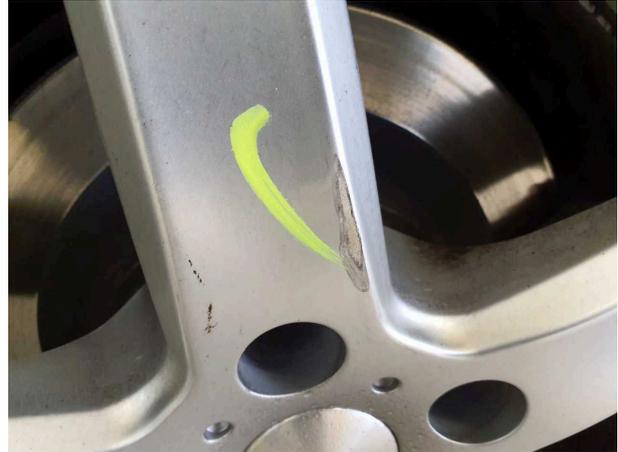
| N° | Groupe de pièces | Description |
|---|---|---|
| 1 | Roue / Pneumatiques | Jante alliage arrière gauche - Eraflé - Pas de moins-value |

Dommage #1: Roue / Pneumatiques: Jante alliage arrière gauche...
Eraflé - Pas de moins-value

Dommage #1: Roue / Pneumatiques: Jante alliage arrière gauche - Eraflé - Pas de moins-value

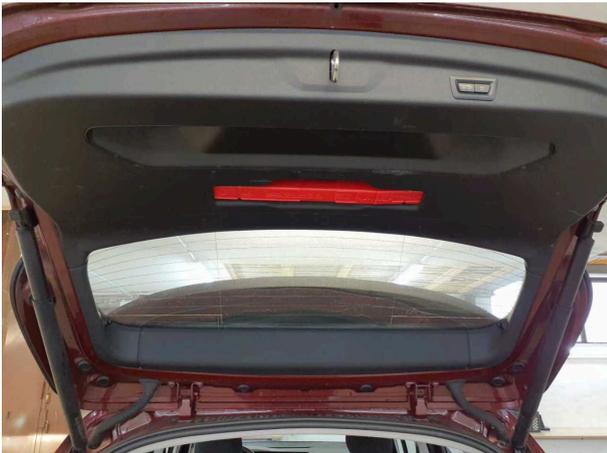
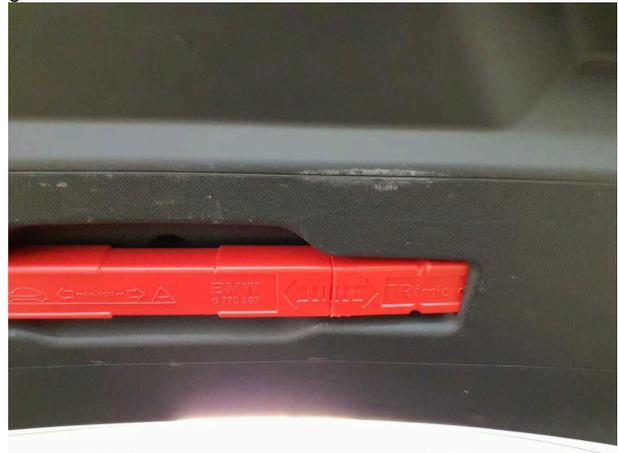
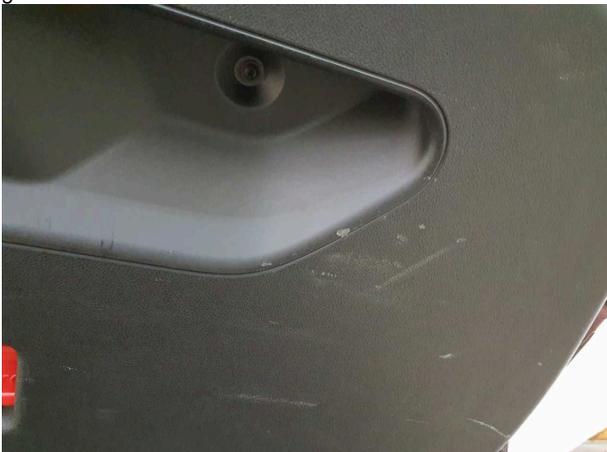
| N° | Groupe de pièces | Description |
|---|---|---|
| 2 | Habillages/Protections | Couvercle de coffre - garniture intérieure - Eraflé - Diminution de valeur |

Dommage #2: Habillages/Protections: Couvercle de coffre - garniture intérieure - Eraflé - Diminution de valeur

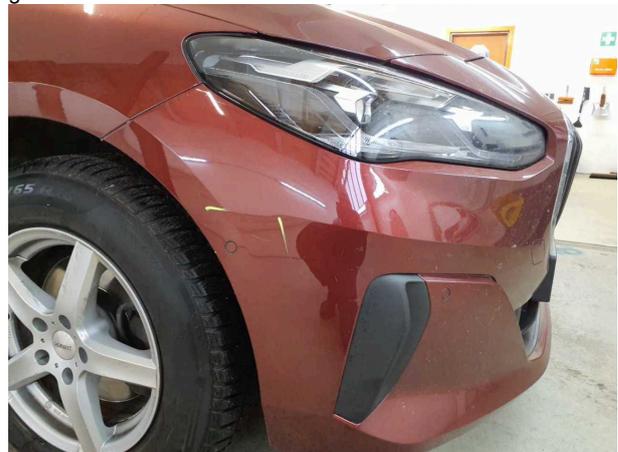
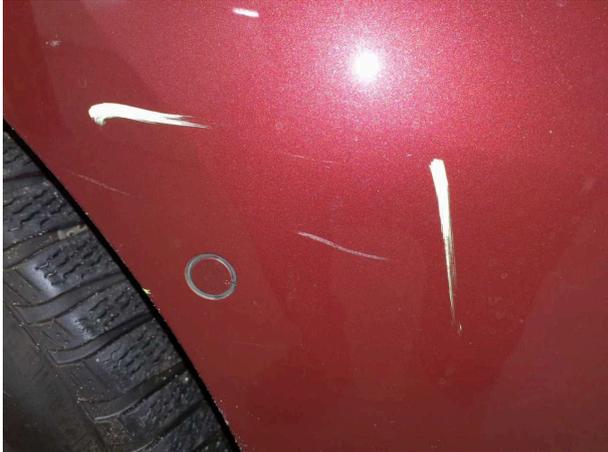
| N° | Groupe de pièces | Description |
|---|---|---|
| 3 | Pare-chocs avant | Pare-chocs avant - Eraflé - Réparation intelligente |

Dommage #3: Pare-chocs avant: Pare-chocs avant - Eraflé - Réparation intelligente

Domage #3: Pare-chocs avant: Pare-chocs avant - Erafilé - Réparation intelligente

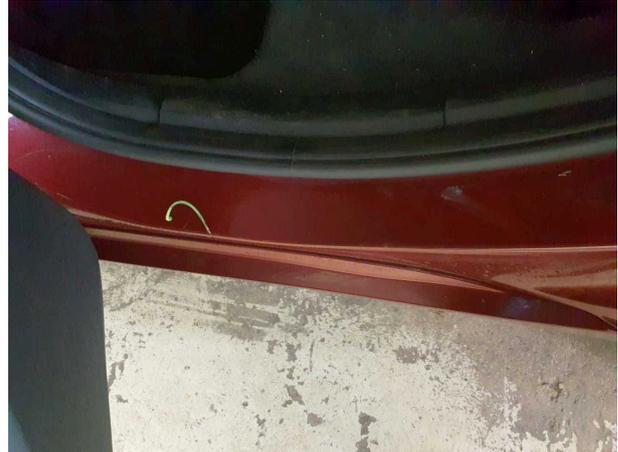
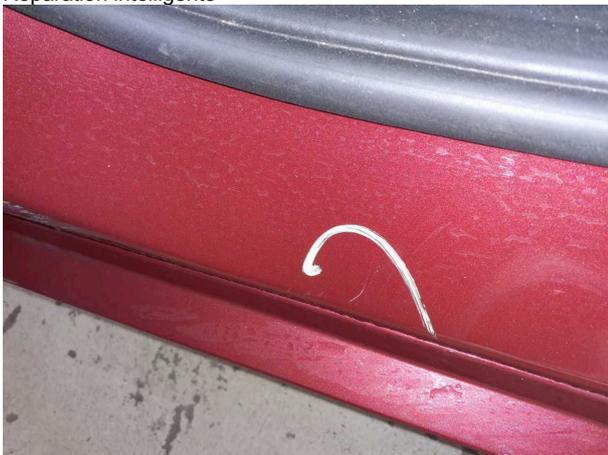
| N° | Groupe de pièces | Description |
|---|---|---|
| 4 | Panneau latéral arrière gauche | Accès - Eraflé - Réparation intelligente |

Domage #4: Panneau latéral arrière gauche: Accès - Erafilé - Réparation intelligente

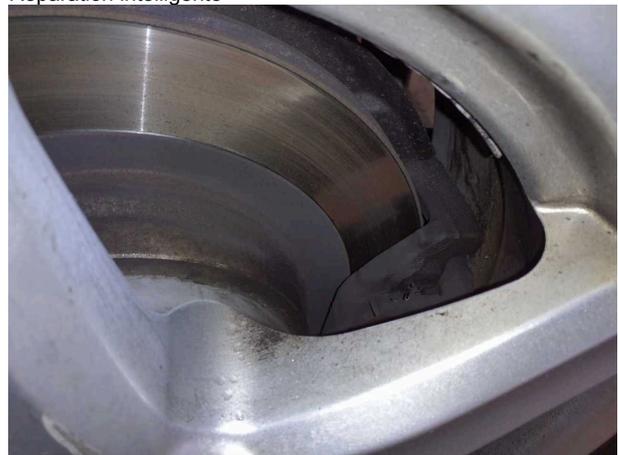
| N° | Groupe de pièces | Description |
|---|---|---|
| 5 | Système de freinage | Garnitures de frein arrière - Usé - Remplacer |

Domage #5: Système de freinage: Garnitures de frein arrière - Usé - Remplacer

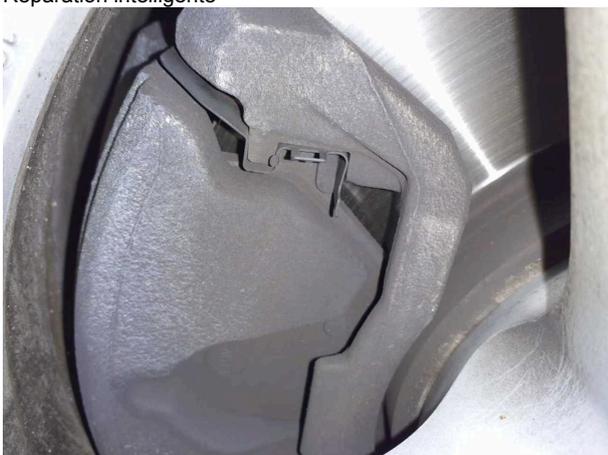
| N° | Groupe de pièces | Description |
|---|---|---|
| 6 | Système de freinage | Garnitures de frein avant - Usé - Remplacer |

Domage #6: Système de freinage: Garnitures de frein avant - Usé - Remplacer

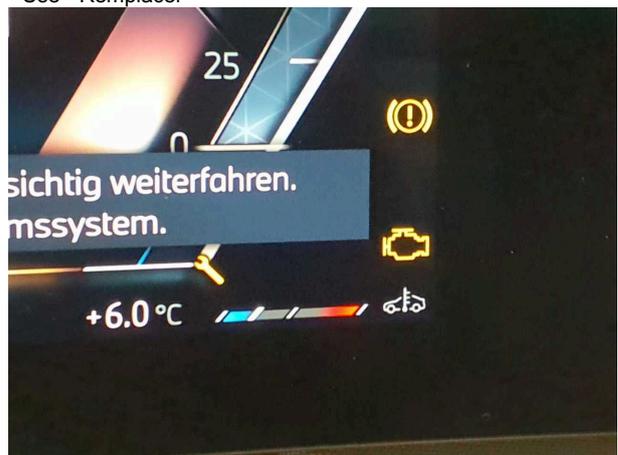
| N° | Groupe de pièces | Description |
|---|---|---|
| 7 | Systèmes électroniques | Systèmes électroniques (Motorkontrolleuchte an) - Exigible - Etablir diagnostic |

Domage #7: Systèmes électroniques: Systèmes électroniques (Motorkontrollleuchte an) - Exigible - Etablir
