Zustandsbericht

Fahrzeughalter	Allane SE
Ihr Auftrag vom	10.01.2025 durch Allane SE
Besichtigungsort	60386 Frankfurt, Sontraer Str. 27
Besichtigungsdatum	17.01.2025
Referenznummern	0030870298 - 0078633067

Kennzeichen	M-C 4218	Fzg.-Ident.-Nummer	WAUZZZF52KA068797
Fabrikat	Audi	1. Zulassung	29.07.2019
Typ	A5 40 TDI S tronic Sportback	Fahrzeugart	PKW
Getriebe / Gänge	Automatik / 7	Farbe	Navarra-Blau - 2-Schicht metallic
Laufleistung abgelesen	180.792 km	Sitzplätze	5
Achsen / angetrieben	2 / 1	Aufbau	Schräghecklimousine, 5 Tüer
Anzahl Besitzer	keine Angabe	nächste HU	08/2026
Motorart	Reihenmotor / Diesel	Hubraum / Nennleistung	1.968 ccm / 140 KW

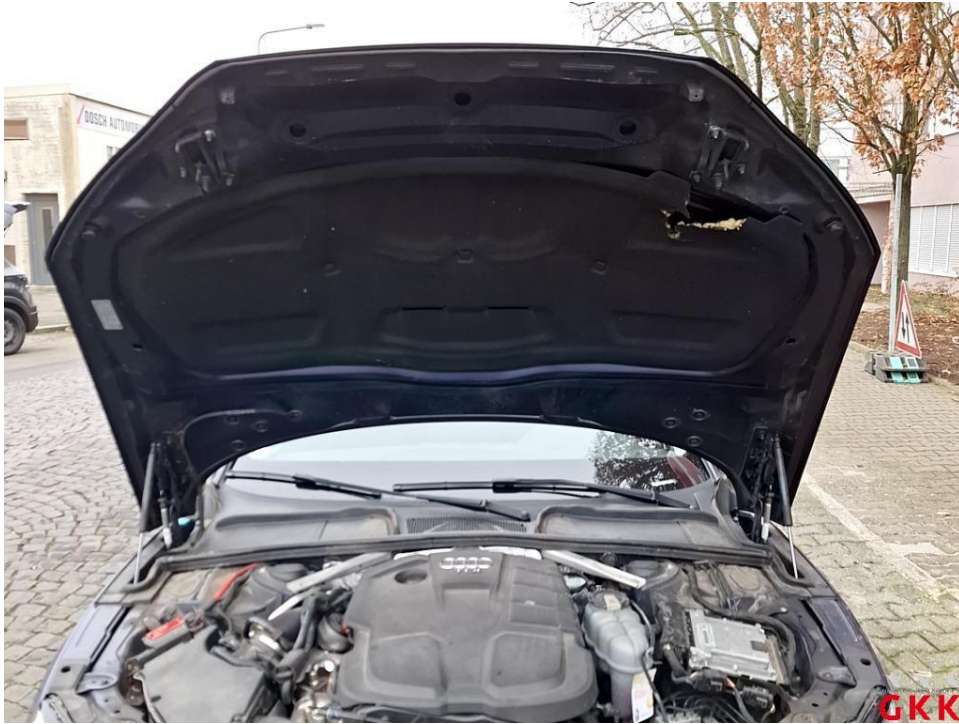
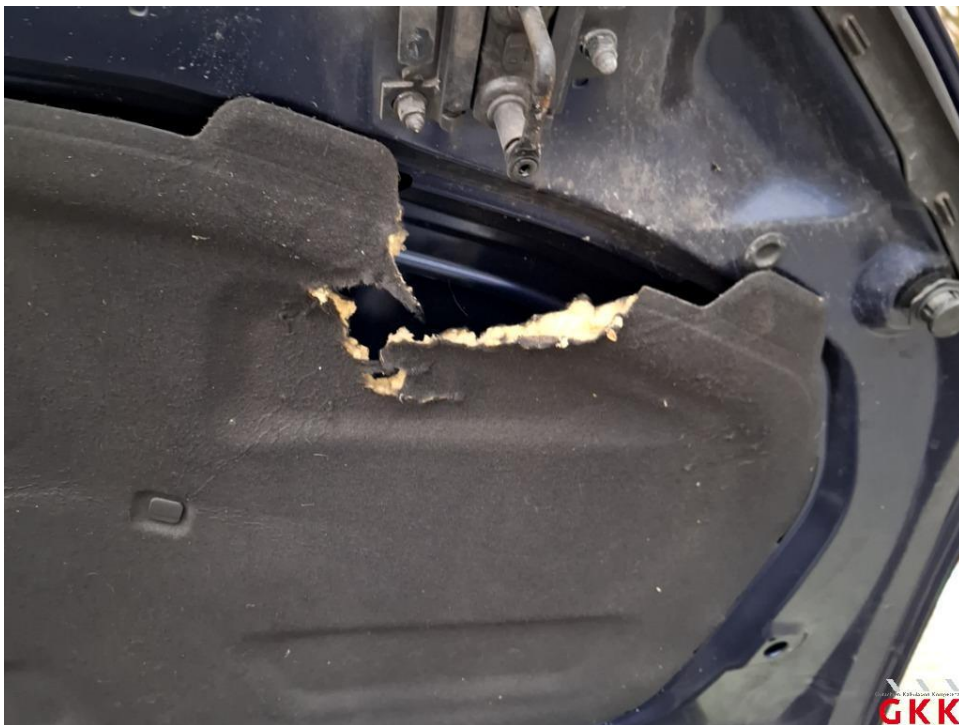
Motorhaube Dämmmatte, beschädigt (Bild 13, Bild 14)

Bild 13. Motorhaube, Dämmmatte, beschädigt, ersetzen

Bild 14. Motorhaube, Dämmmatte, beschädigt, ersetzen

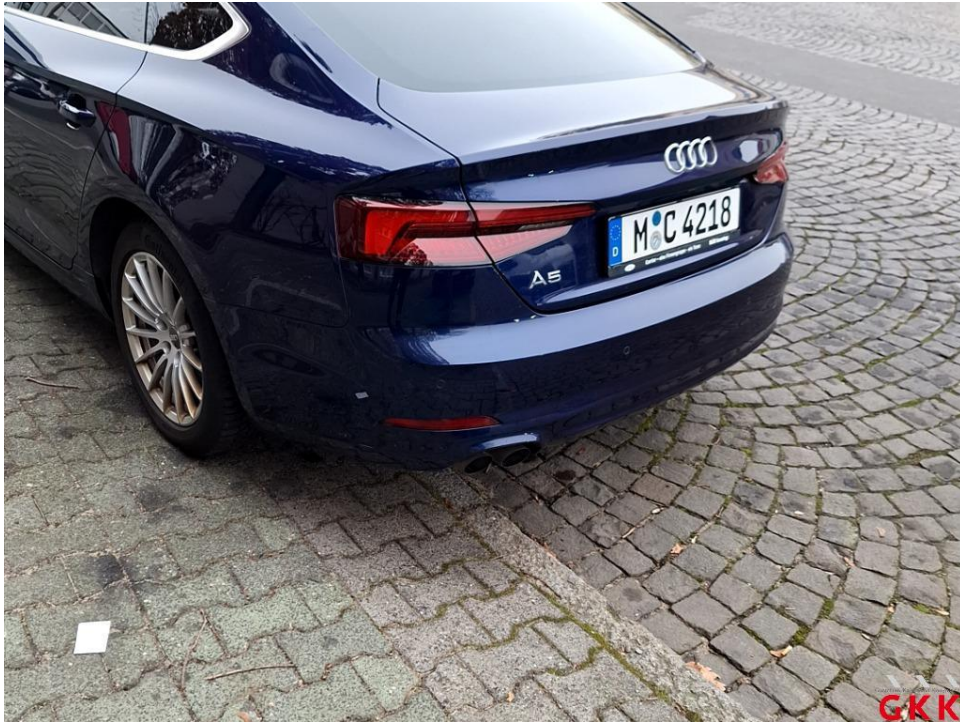
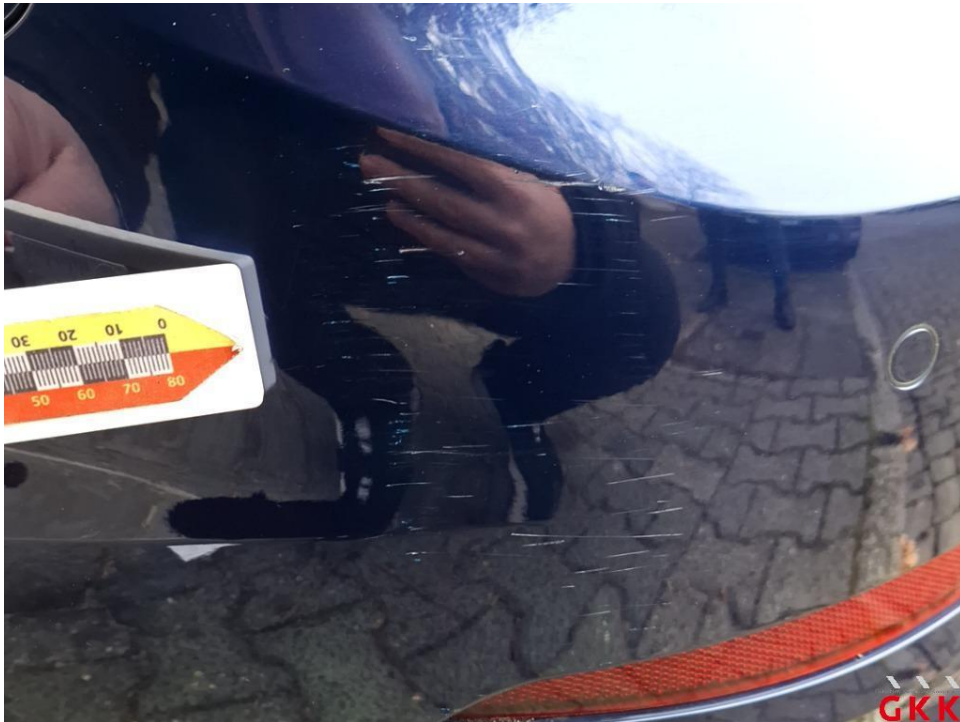
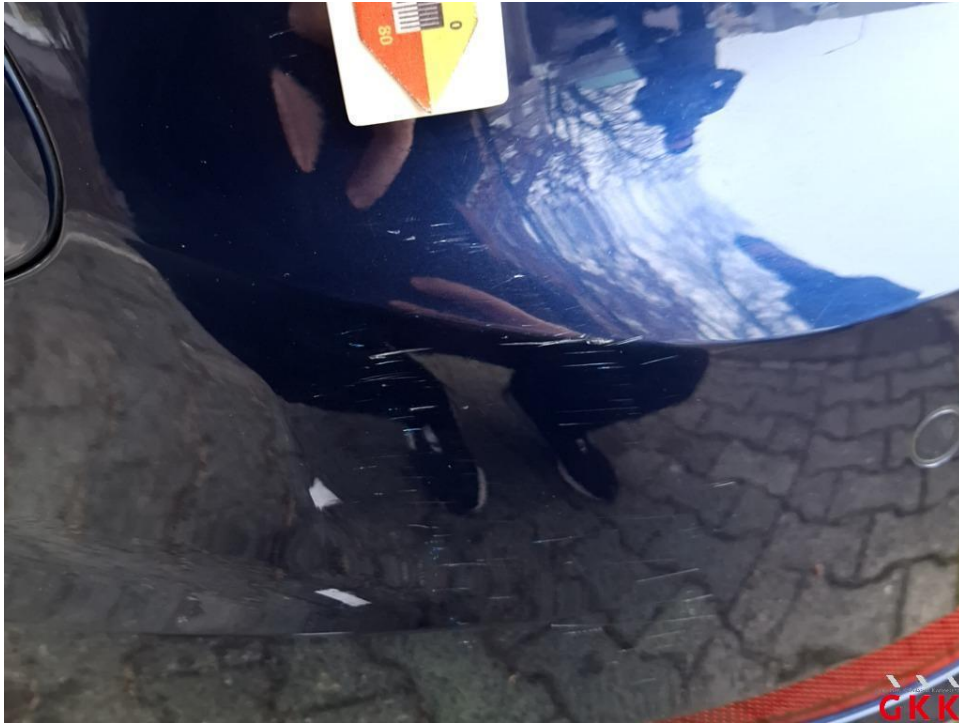
Stoßfänger hinten Verkleidung -lackiert-, verkratzt (Bild 15, Bild 16, Bild 17)

Bild 15. Stoßfänger hinten, Verkleidung -lackiert-, verkratzt, lackieren

Bild 16. Stoßfänger hinten, Verkleidung -lackiert-, verkratzt, lackieren

Bild 17. Stoßfänger hinten, Verkleidung -lackiert-, verkratzt, lackieren

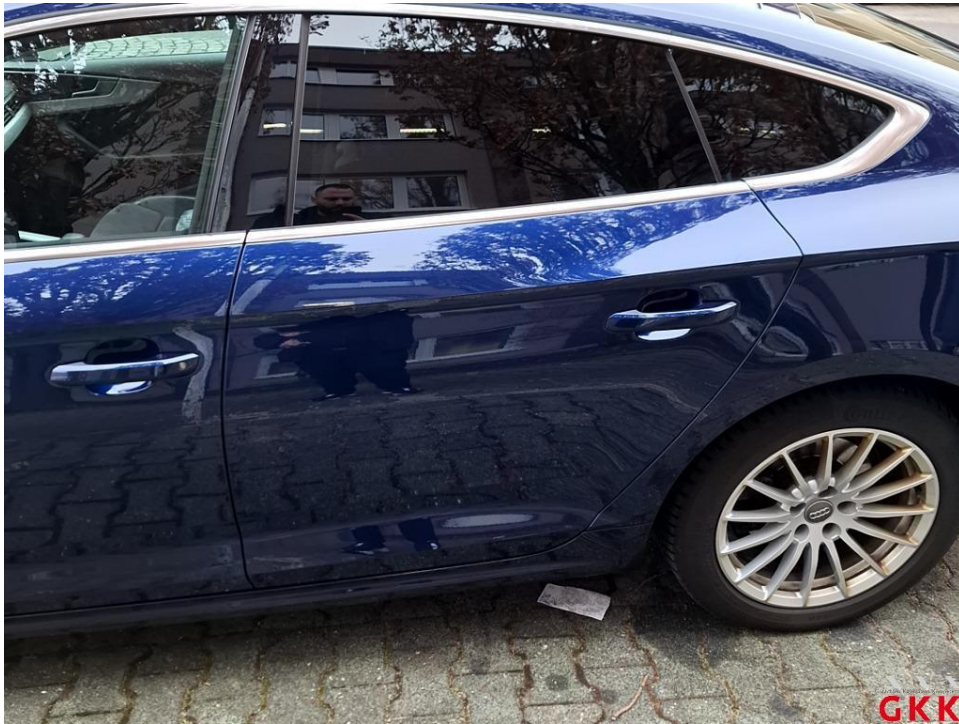
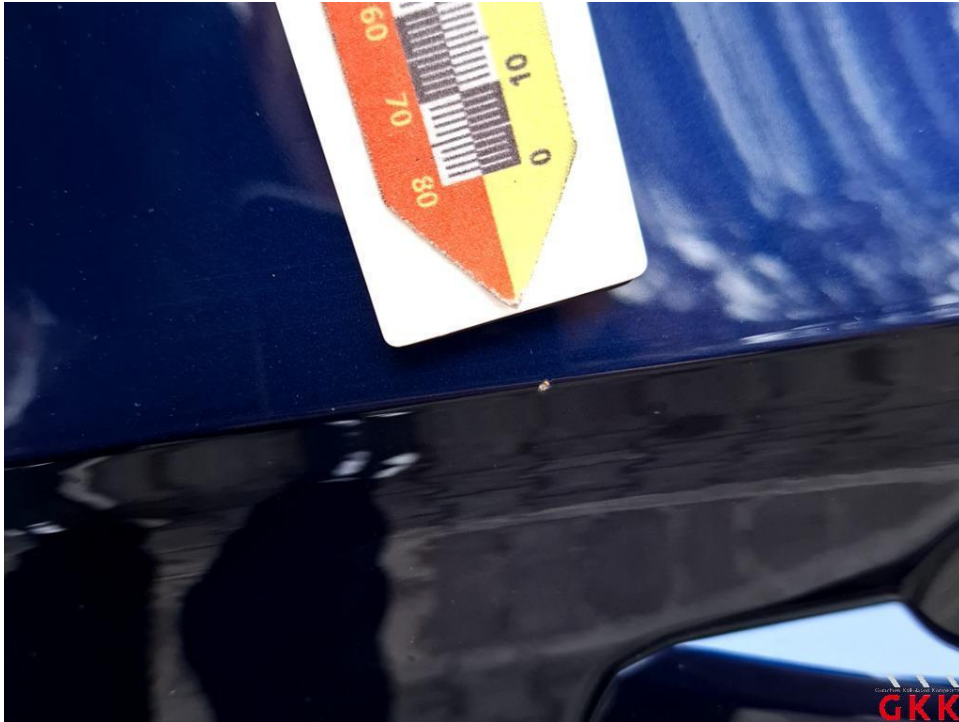
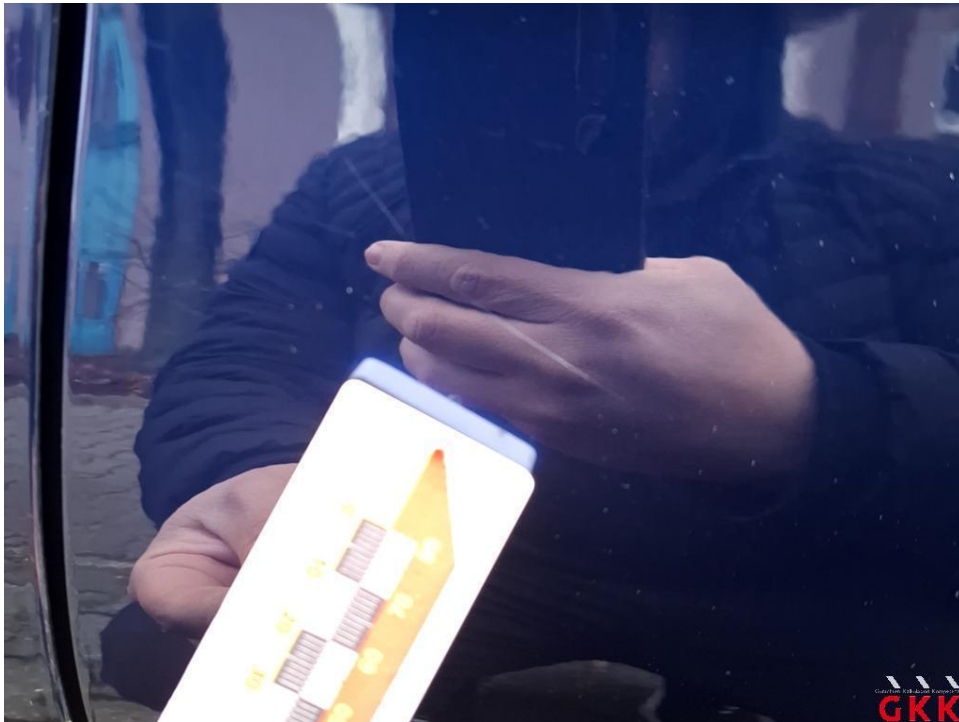
Tür hinten links, verkratzt (Bild 18, Bild 19, Bild 20)

Bild 18. Tür hinten links, verkratzt, auslegen, schleifen, polieren

Bild 19. Tür hinten links, verkratzt, auslegen, schleifen, polieren

Bild 20. Tür hinten links, verkratzt, auslegen, schleifen, polieren

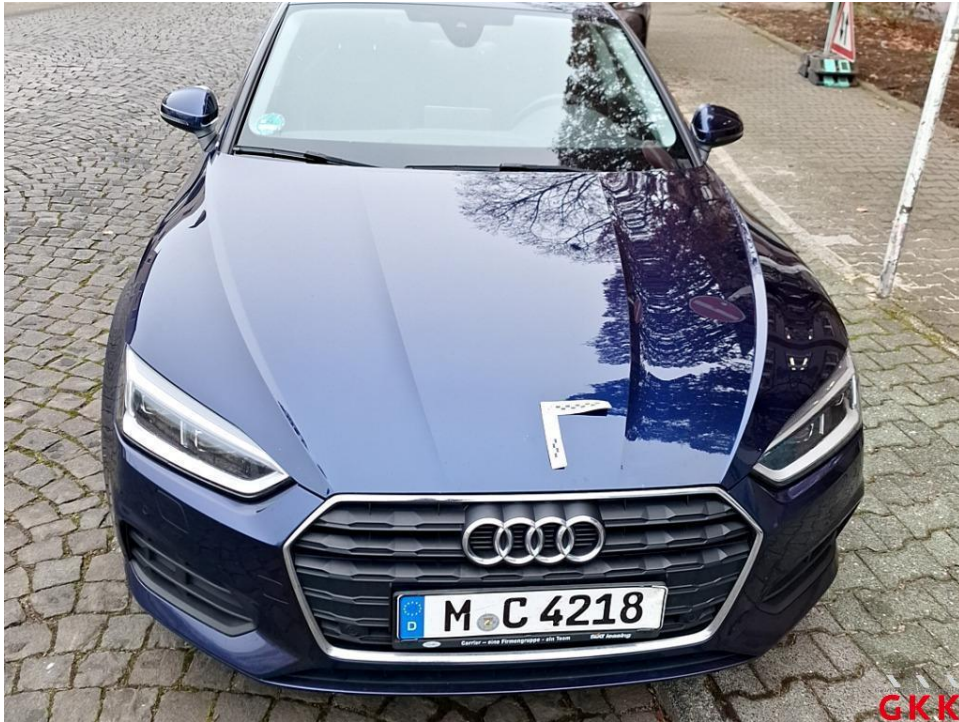
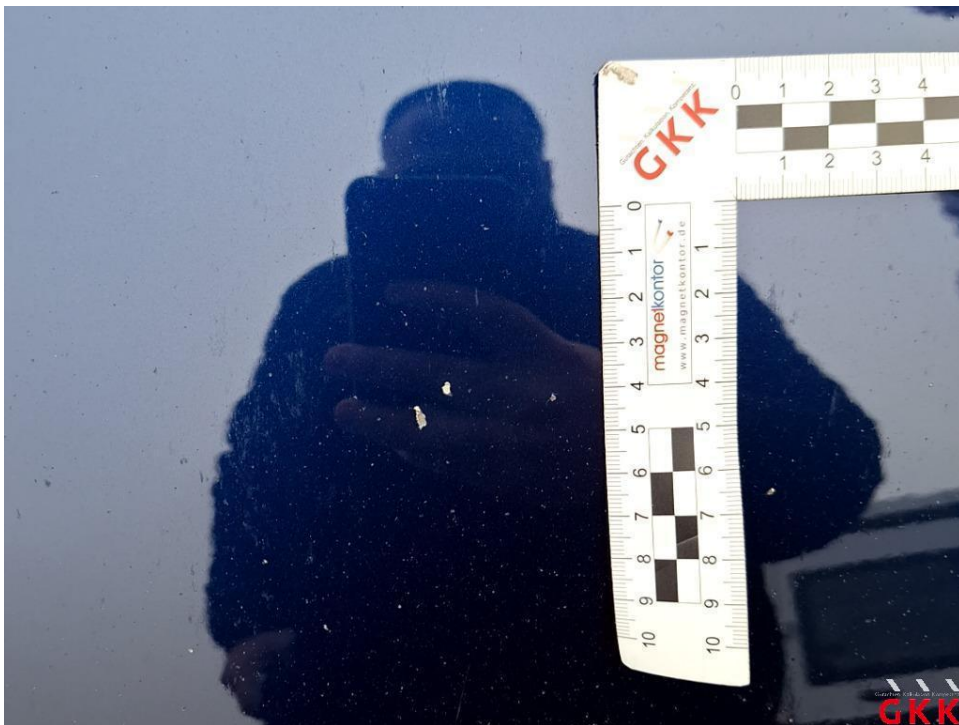
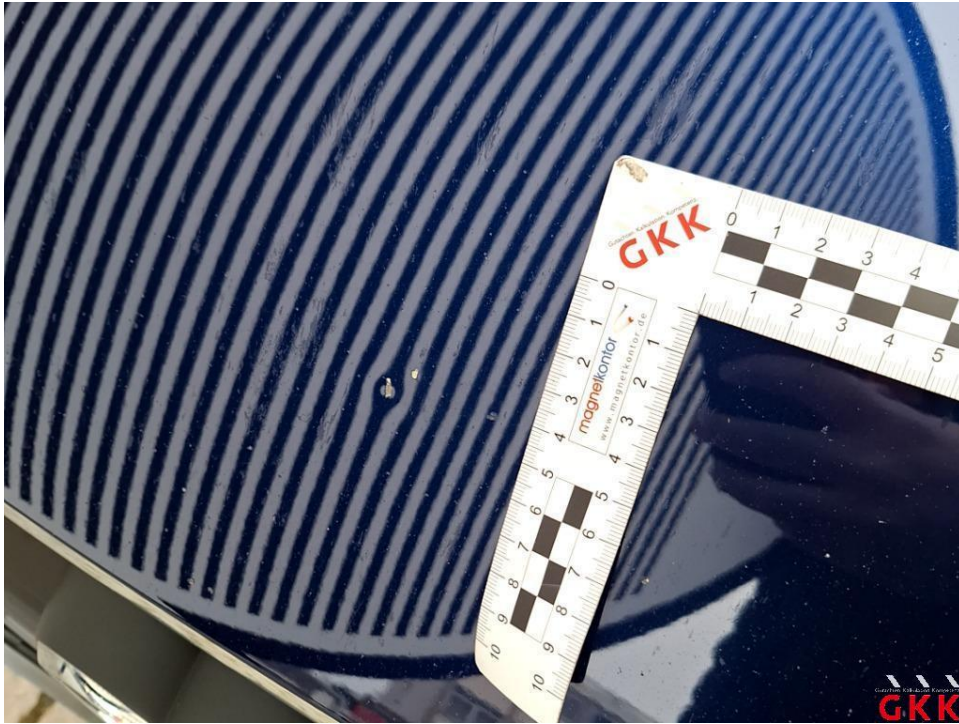
Motorhaube, beschädigt (Bild 21, Bild 22, Bild 23)

Bild 21. Motorhaube, beschädigt, instand setzen - lackieren

Bild 22. Motorhaube, beschädigt, instand setzen - lackieren

Bild 23. Motorhaube, beschädigt, instand setzen - lackieren

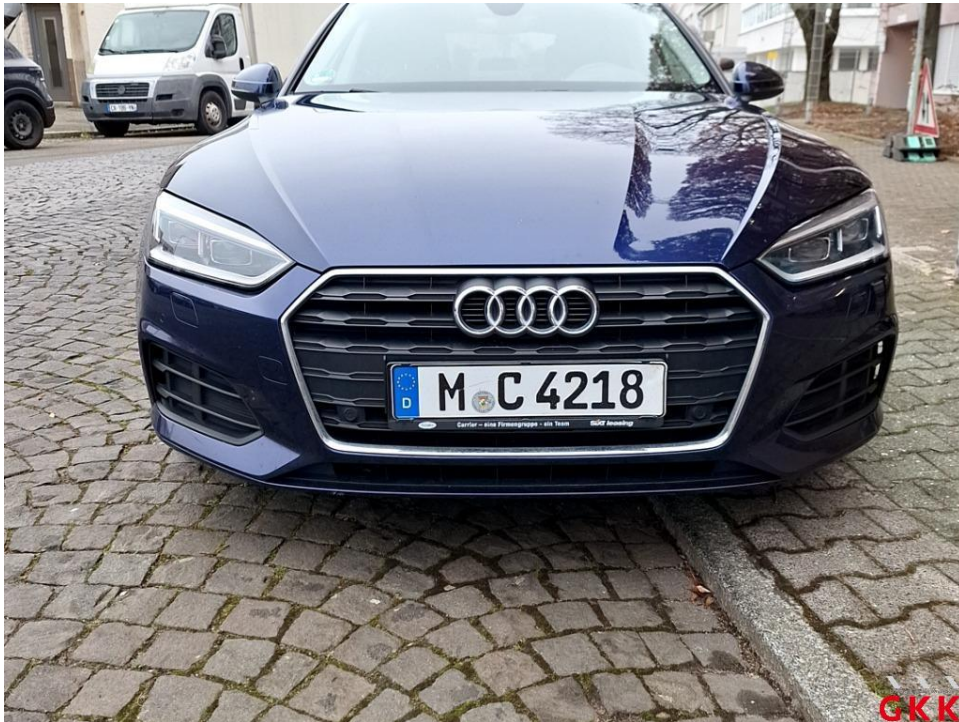
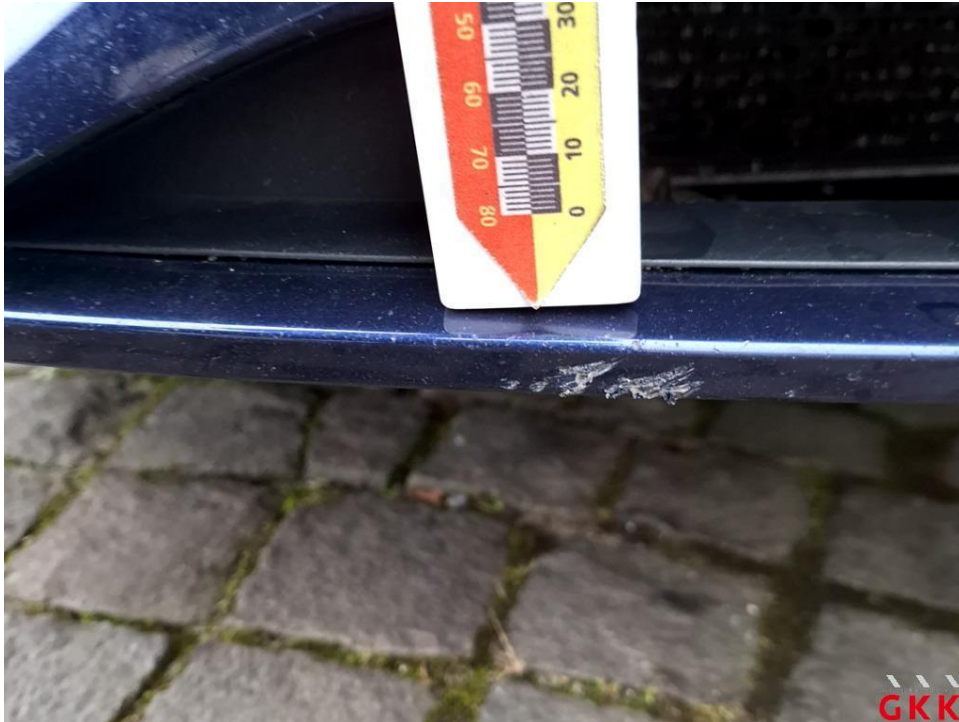
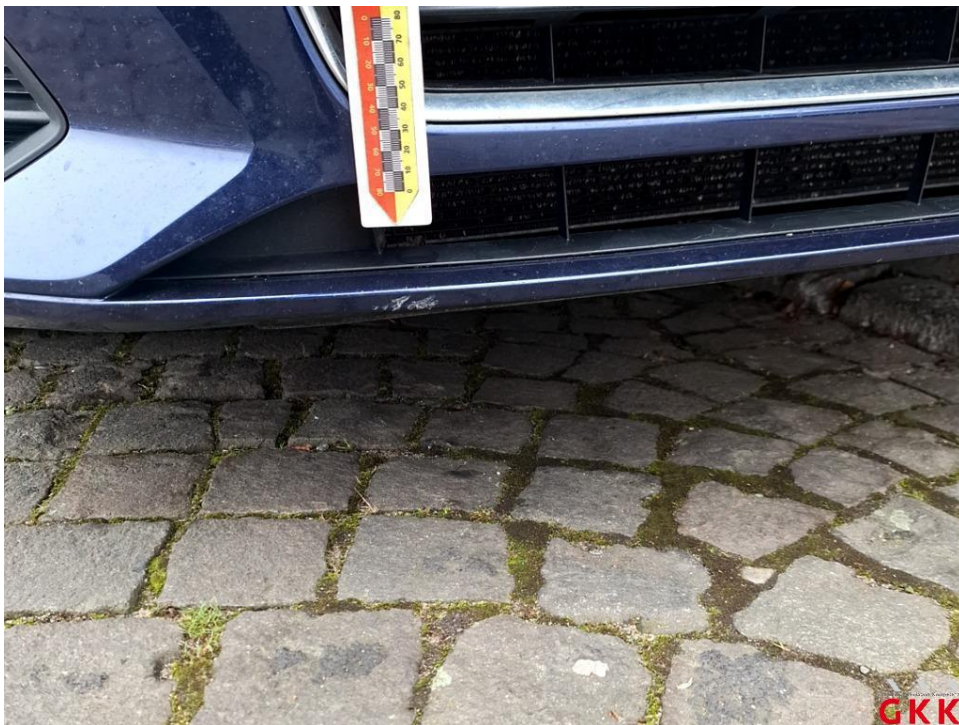
Stoßfänger vorne Verkleidung -lackiert-, beschädigt (Bild 24, Bild 25, Bild 26)

Bild 24. Stoßfänger vorne, Verkleidung -lackiert-, beschädigt, Smartrepair

Bild 25. Stoßfänger vorne, Verkleidung -lackiert-, beschädigt, Smartrepair

Bild 26. Stoßfänger vorne, Verkleidung -lackiert-, beschädigt, Smartrepair
