Wertgutachten

Ihr Auftrag vom	02.01.2025 durch Raiffeisen-Impuls Fuhrparkmanagement GmbH & Co. KG
Besichtigungsort	36272 Niederaula, Industriestraße 11
Besichtigungsdatum	10.01.2025
Referenznummern	0002035752

Fahrzeugident.-Nr.	WF0JXXWPCJKM39190		
Fahrzeugart	PKW - Mehrzweckfahrzeug	Farbton / Lackart	Schwarz / 2-Schicht Mica
Hersteller	Ford	Nächste HU	02/2025
Typ / Verkaufsbez.	S-MAX 1.5 EcoBoost Trend	Laufleistung abgelesen	104.703 km
Erstzulassung	16.01.2020	Emissionsklasse	Euro 6
Getriebe / Gänge	Manuell / 6	Sitzplätze / Türen	7 / 5
Achsen / angetrieben	2 / 1	Anzahl Besitzer	unbekannt
Motorart	Reihenmotor / Benzin	Hubraum / Nennleistung	1.498 ccm / 121 KW
Antriebsart	Frontantrieb

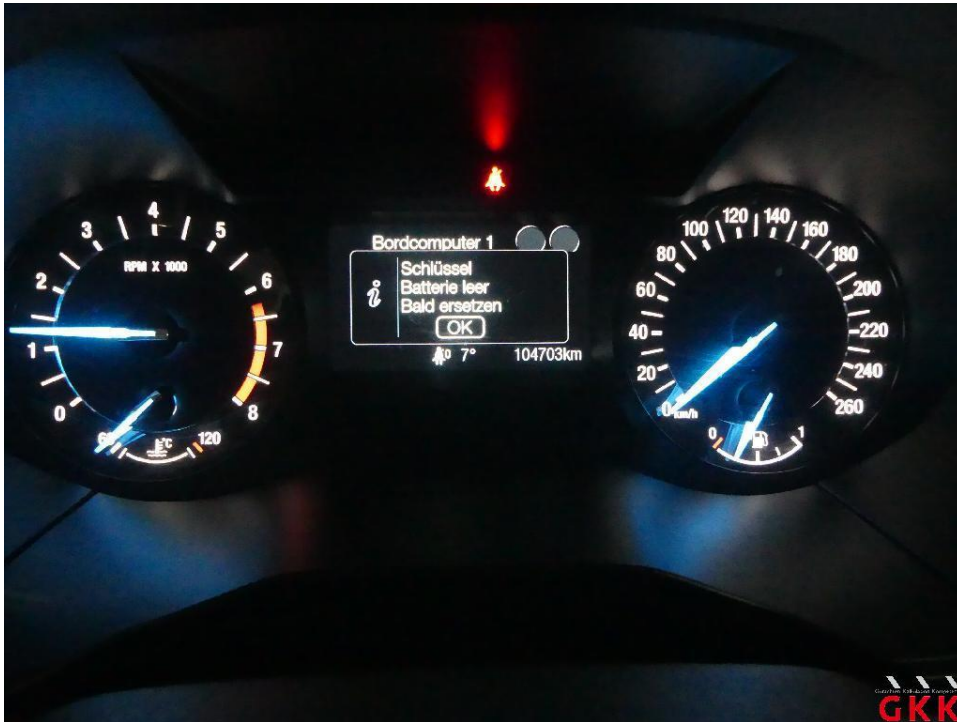
Bild 15 Hauptschlüssel, Batterie, entladen, ersetzen

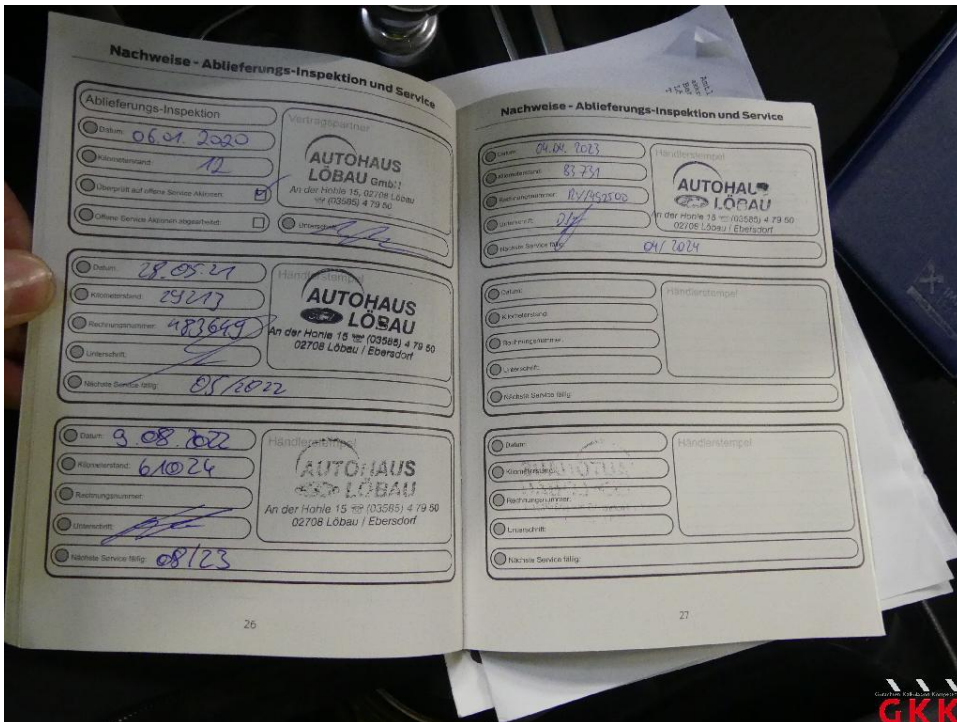
Ohne Zuordnung (Angaben ohne MwSt.)	Reparaturkosten	MW
HU (Hauptunters.) PKW / Transporter, kein gültiger Nachweis vorhanden, durchführen	121,85 €	121,85 €
Inspektion groß Mittelklasse, fällig, durchführen (Bild 16)	567,18 €	567,18 €
Frontscheibe, Steinschlag, Gebrauchsspur	0,00 €	0,00 €
Fahrzeug Front, Steinschlag, Gebrauchsspur	0,00 €	0,00 €

Bild 16 Inspektion groß, Mittelklasse, fällig, durchführen

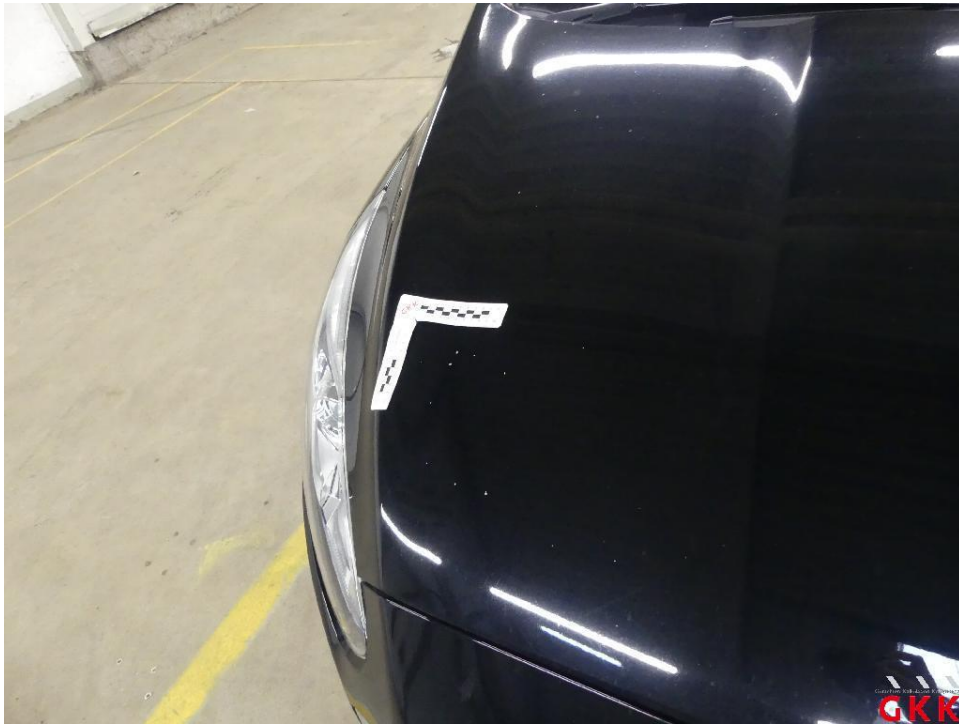
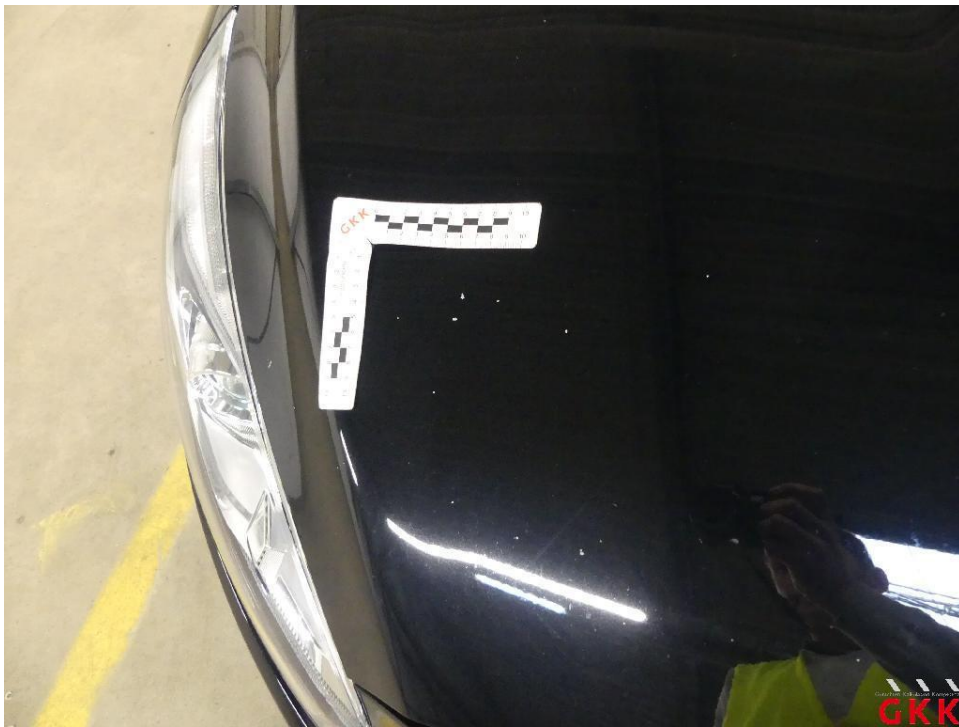
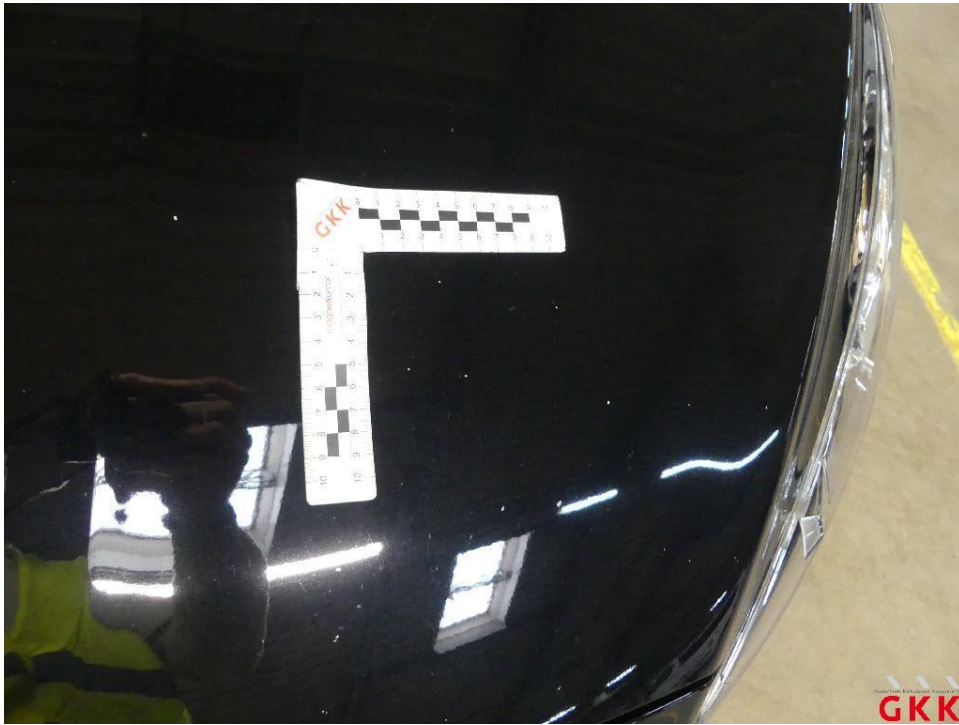
Wertbeeinflussende Faktoren		
Front (Angaben ohne MwSt.)	Reparaturkosten	MW
Motorhaube, Steinschlag, lackieren (Bild 17, Bild 18, Bild 19)	513,91 €	256,96 €
Dach (Angaben ohne MwSt.)	Reparaturkosten	MW
Dach, bis 3 Dellen / Bauteil, Gebrauchsspur	0,00 €	0,00 €
Seite links (Angaben ohne MwSt.)	Reparaturkosten	MW
Tür vorne links Einstieg, verkratzt, Smartrepair (Bild 26, Bild 27, Bild 28)	120,00 €	120,00 €
Tür vorne links Kante, verkratzt, Gebrauchsspur	0,00 €	0,00 €
Tür hinten links Einstieg, verkratzt, Gebrauchsspur	0,00 €	0,00 €
Seite rechts (Angaben ohne MwSt.)	Reparaturkosten	MW
Tür hinten rechts, verkratzt, polieren (Bild 20, Bild 21, Bild 22)	62,92 €	62,92 €
Heck (Angaben ohne MwSt.)	Reparaturkosten	MW
Stoßfänger hinten Verkleidung -lackiert-, verkratzt, lackieren (Bild 23, Bild 24, Bild 25)	634,15 €	317,08 €
Schlüssel/Schließanl. (Angaben ohne MwSt.)	Reparaturkosten	MW
Hauptschlüssel Batterie, entladen, ersetzen (Bild 15)	7,50 €	7,50 €

Bild 17 Motorhaube, Steinschlag, lackieren

Bild 18 Motorhaube, Steinschlag, lackieren

Bild 19 Motorhaube, Steinschlag, lackieren

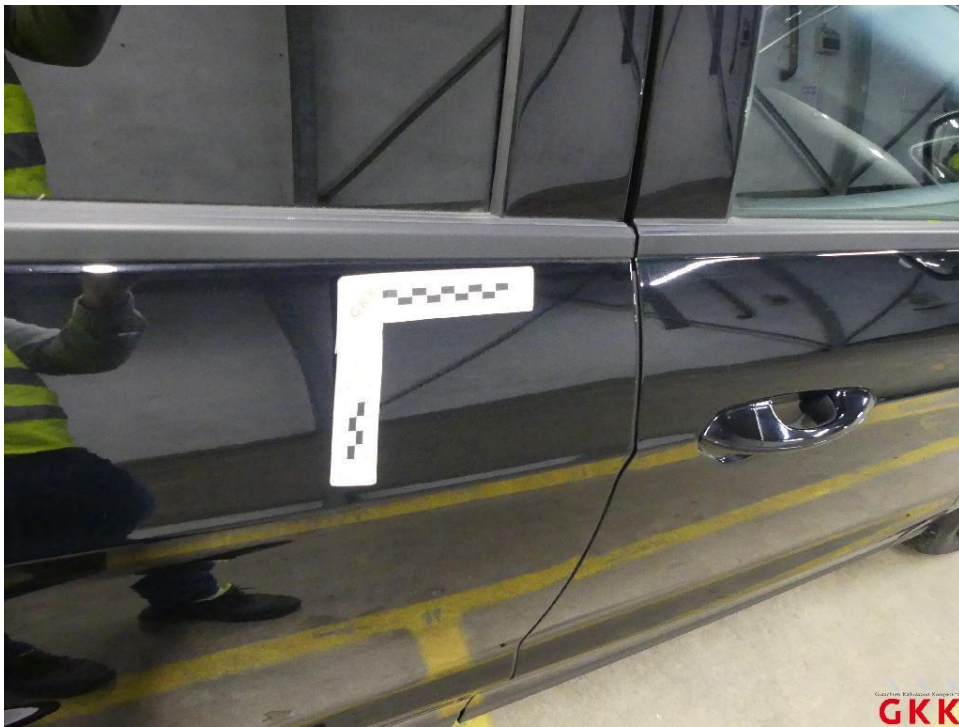
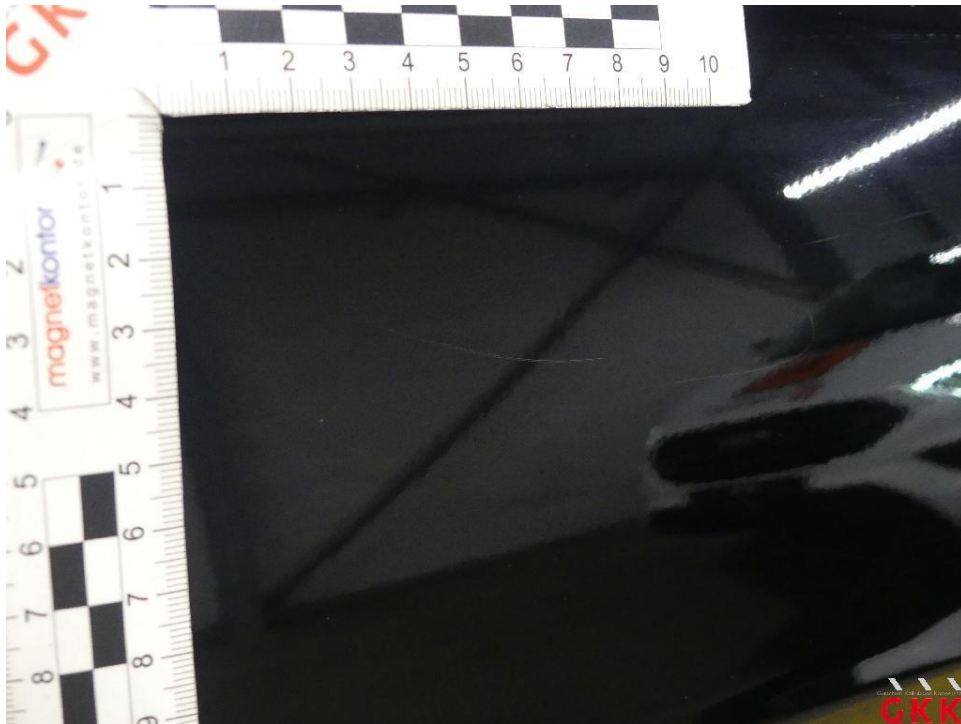
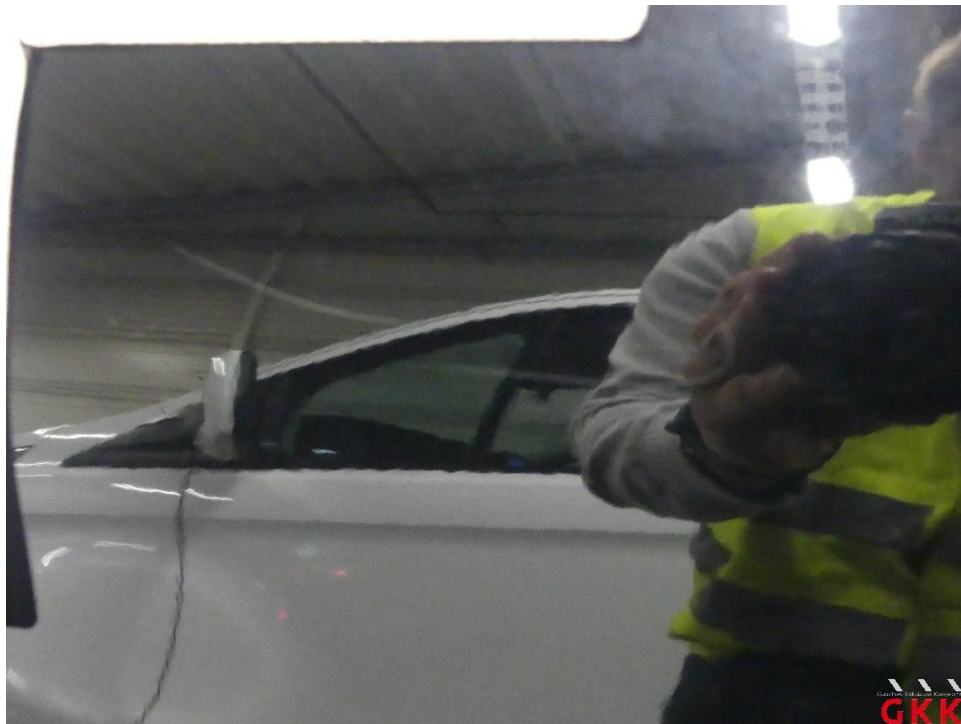
Bild 20 Tür hinten rechts, verkratzt, polieren

Bild 21 Tür hinten rechts, verkratzt, polieren

Bild 22 Tür hinten rechts, verkratzt, polieren

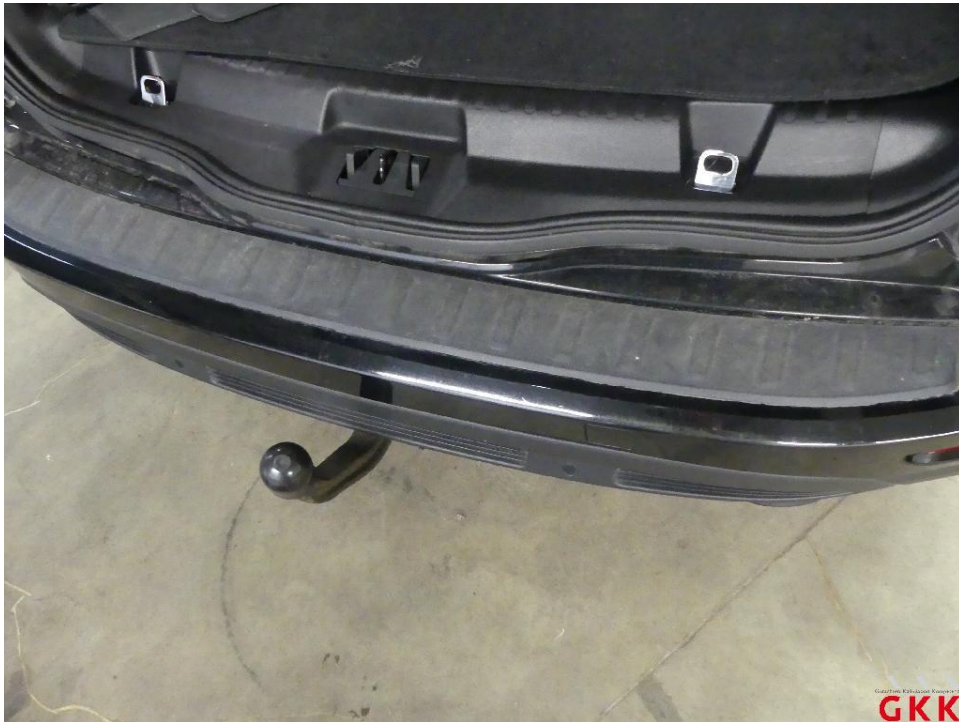
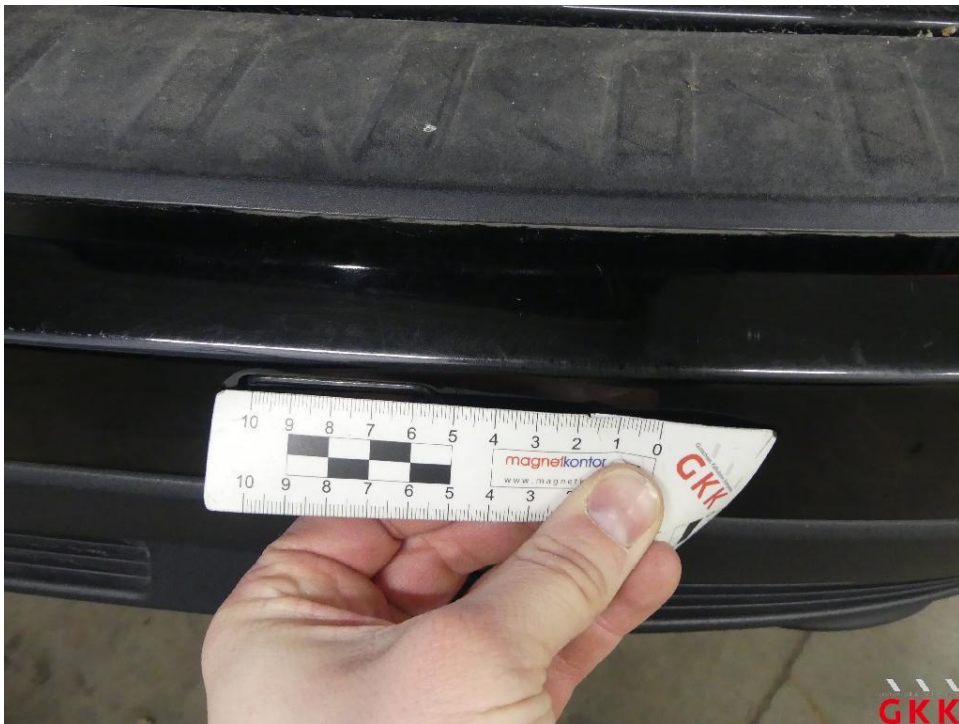
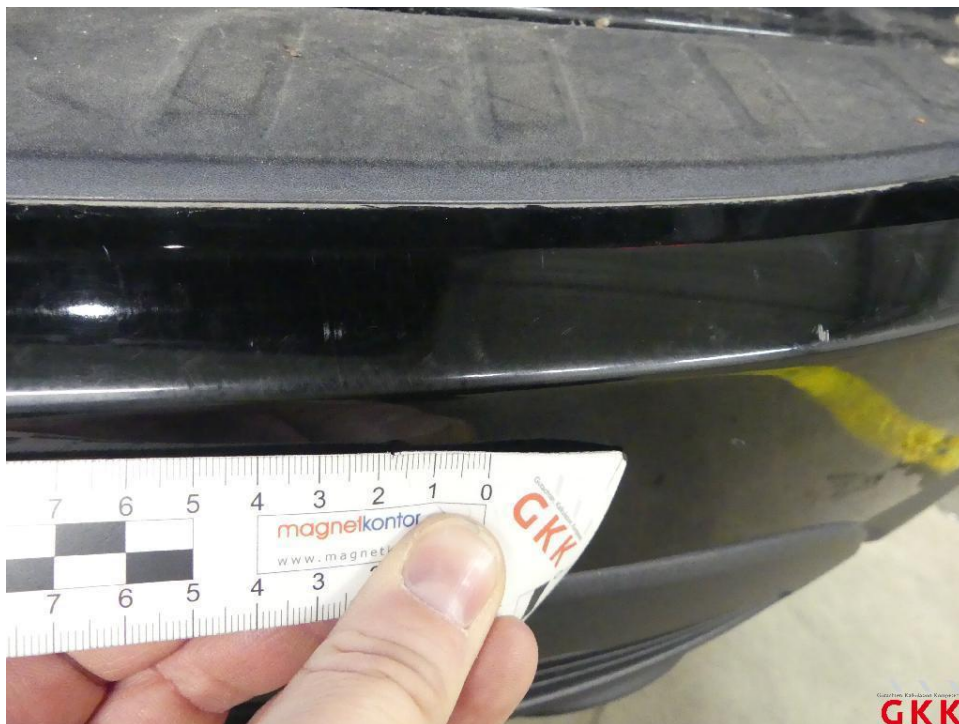
Bild 23 Stoßfänger hinten, Verkleidung -lackiert-, verkratzt, lackieren

Bild 24 Stoßfänger hinten, Verkleidung -lackiert-, verkratzt, lackieren

Bild 25 Stoßfänger hinten, Verkleidung -lackiert-, verkratzt, lackieren

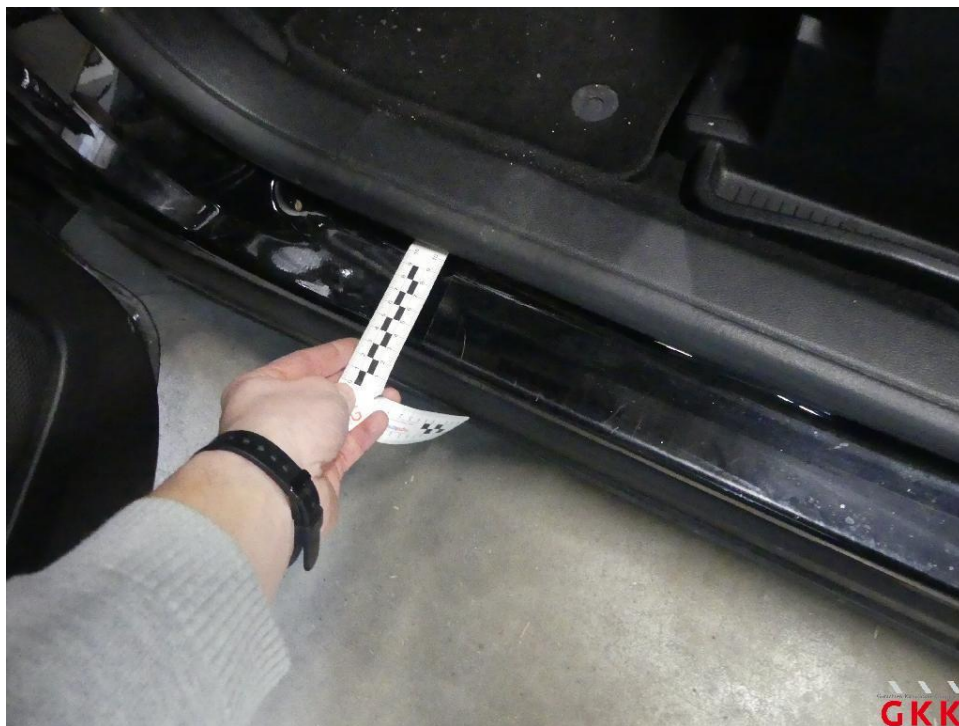
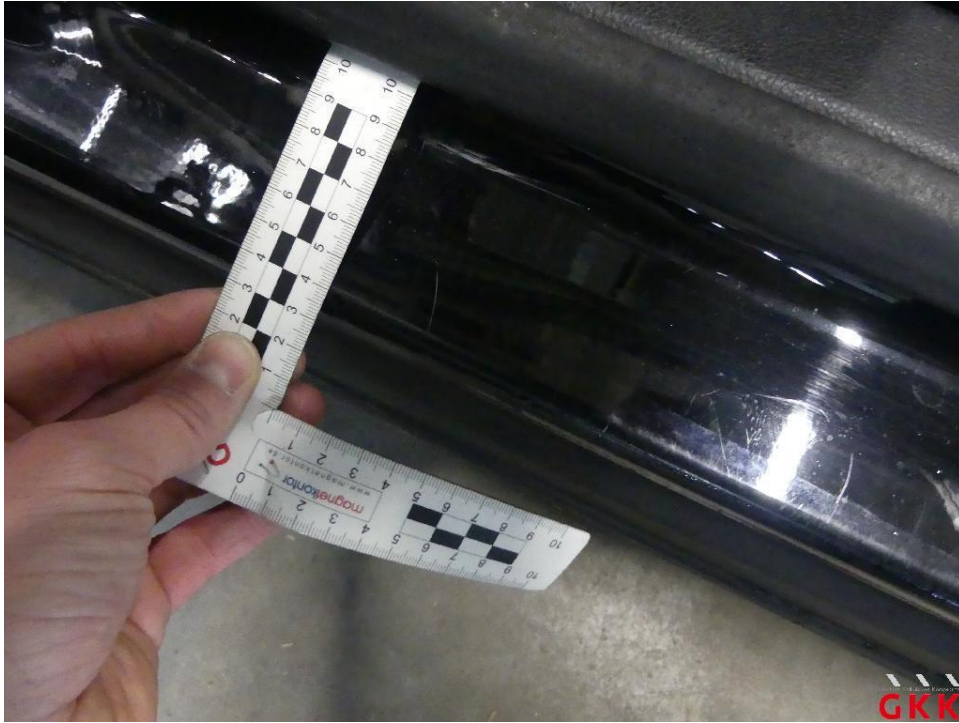
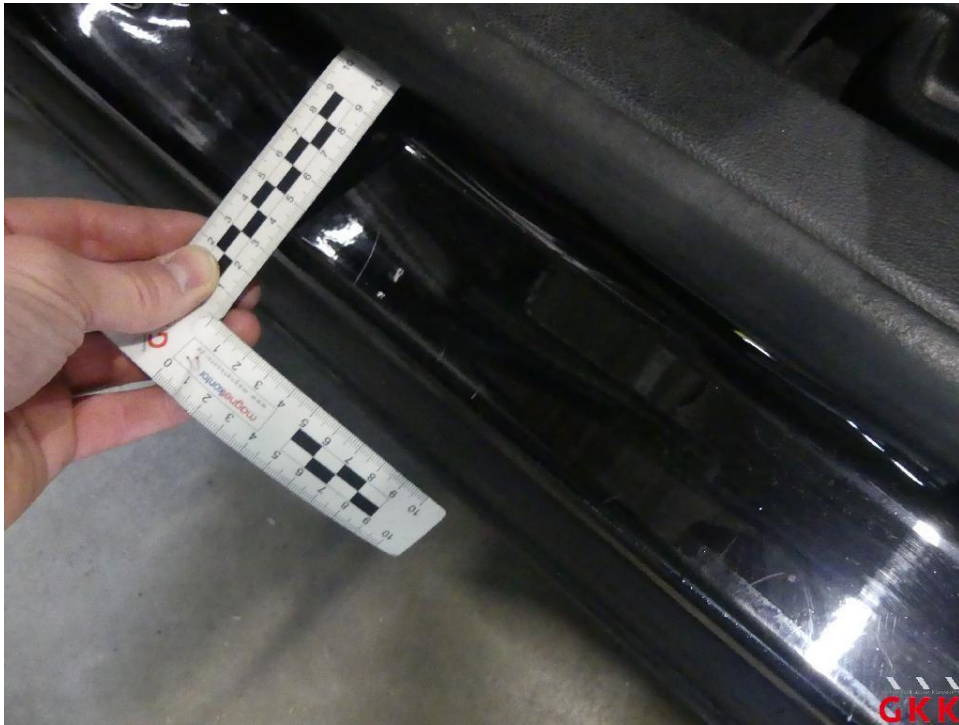
Bild 26 Tür vorne links, Einstieg, verkratzt, Smartrepair

Bild 27 Tür vorne links, Einstieg, verkratzt, Smartrepair

Bild 28 Tür vorne links, Einstieg, verkratzt, Smartrepair
