GKK Gutachten GmbH

Zustandsbericht

Kennzeichen	S-AM 5003	Fzg.-Ident.-Nummer	WAUZZZF3XL1073830
Fabrikat	Audi	1. Zulassung	02.03.2020
Typ	Q3 35 TDI S tronic S line	Fahrzeugart	PKW
Getriebe / Gänge	Automatik / 7	Farbe	Gletscher-Weiss - 2-Schicht Perleffekt
Laufleistung abgelesen	121.286 km	Sitzplätze	5
Achsen / angetrieben	2 / 1	Aufbau	Kombilimousine, 5 Türen
Anzahl Besitzer	keine Angabe	nächste HU	03/2025
Motorart	Reihenmotor / Diesel	Hubraum / Nennleistung	1.968 ccm / 110 KW

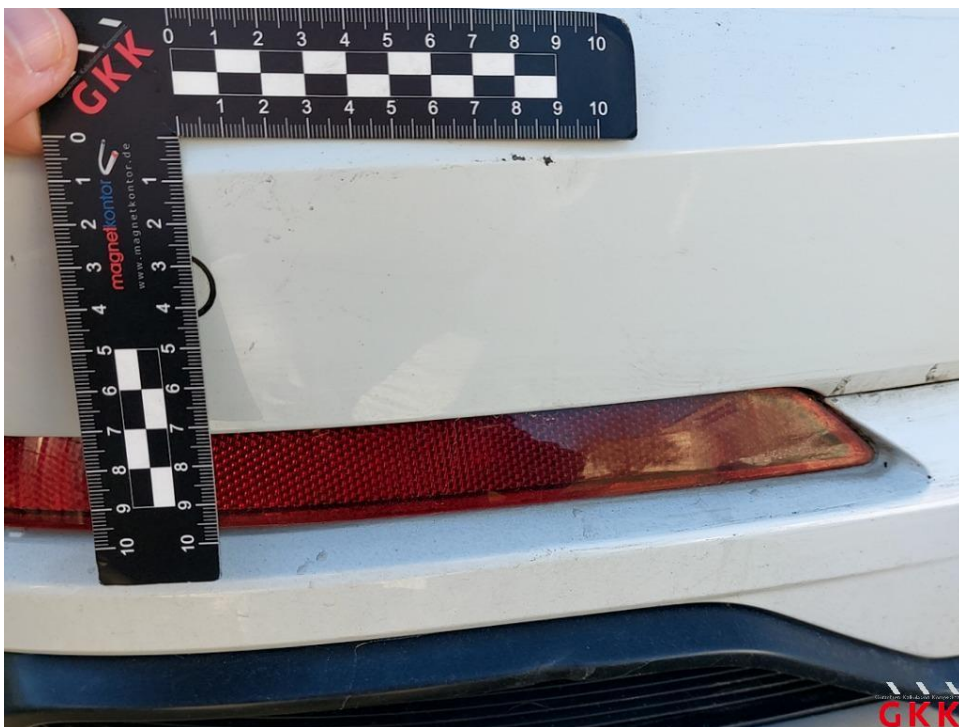
Stoßfänger hinten Verkleidung -lackiert-, verkratzt (Bild 12, Bild 13, Bild 14)

Bild 12. Stoßfänger hinten, Verkleidung -lackiert-, verkratzt, lackieren

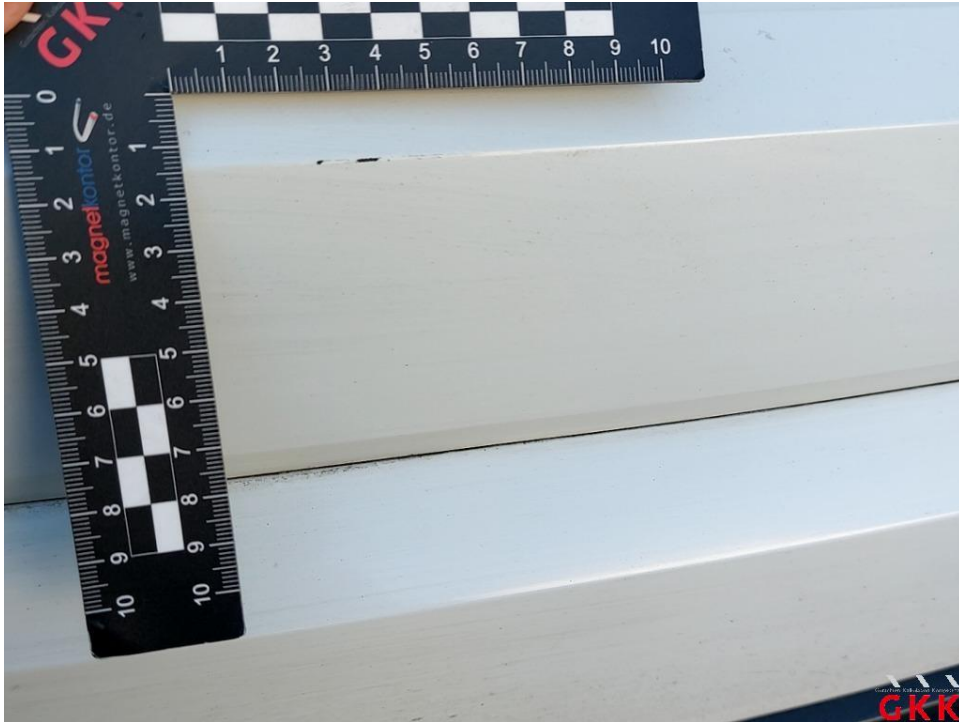
Bild 13. Stoßfänger hinten, Verkleidung -lackiert-, verkratzt, lackieren

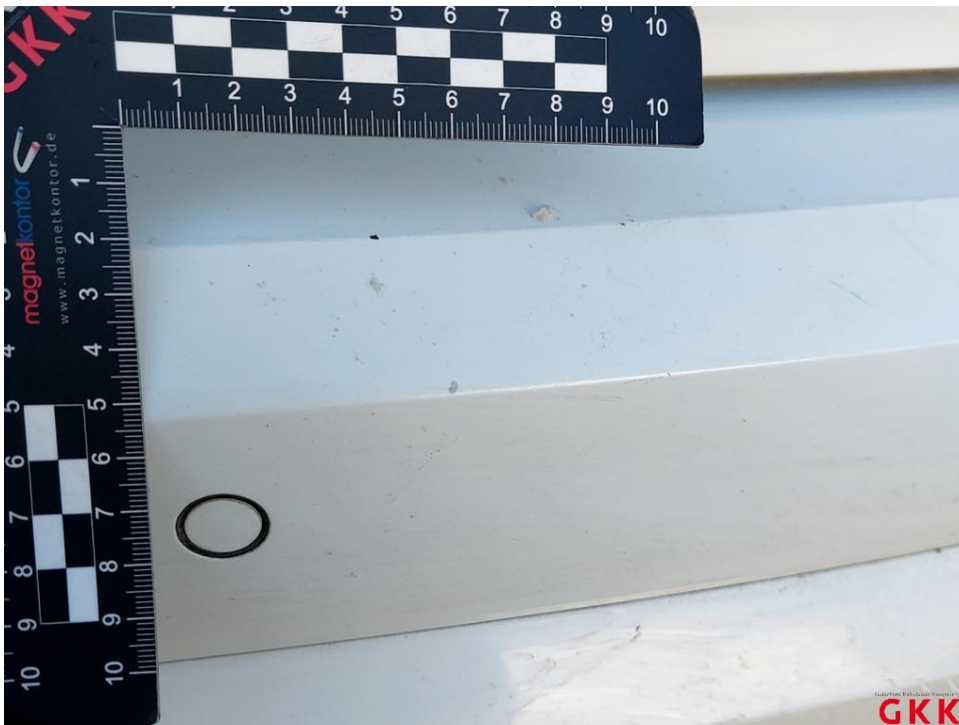
Bild 14. Stoßfänger hinten, Verkleidung -lackiert-, verkratzt, lackieren

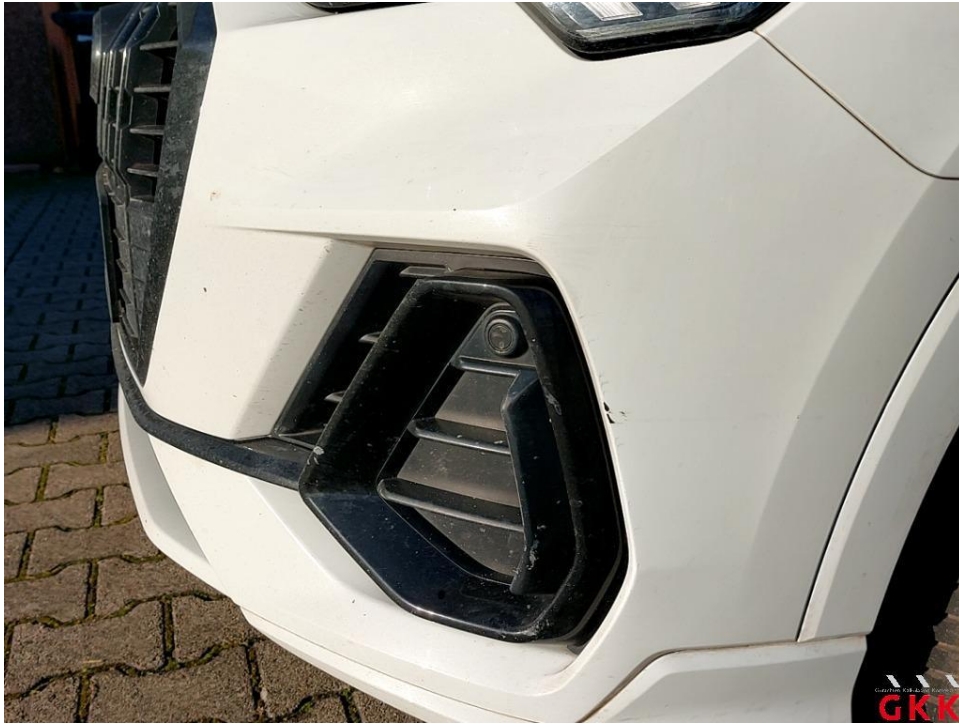
Stoßfänger vorne Verkleidung -lackiert-, verkratzt (Bild 15, Bild 16, Bild 17)

Bild 15. Stoßfänger vorne, Verkleidung -lackiert-, verkratzt, lackieren

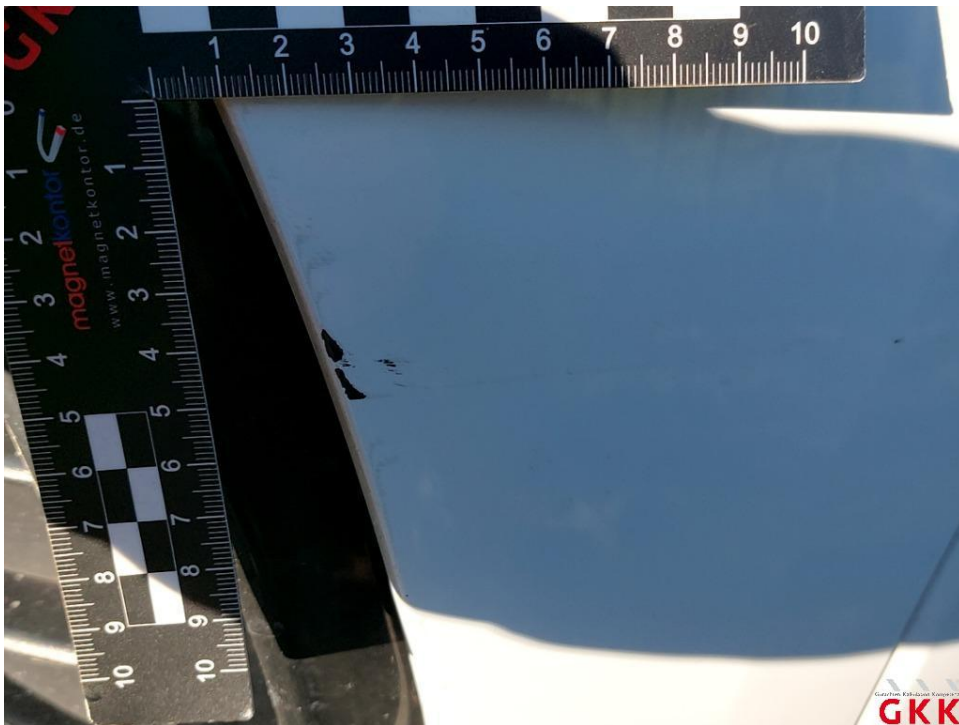
Bild 16. Stoßfänger vorne, Verkleidung -lackiert-, verkratzt, lackieren

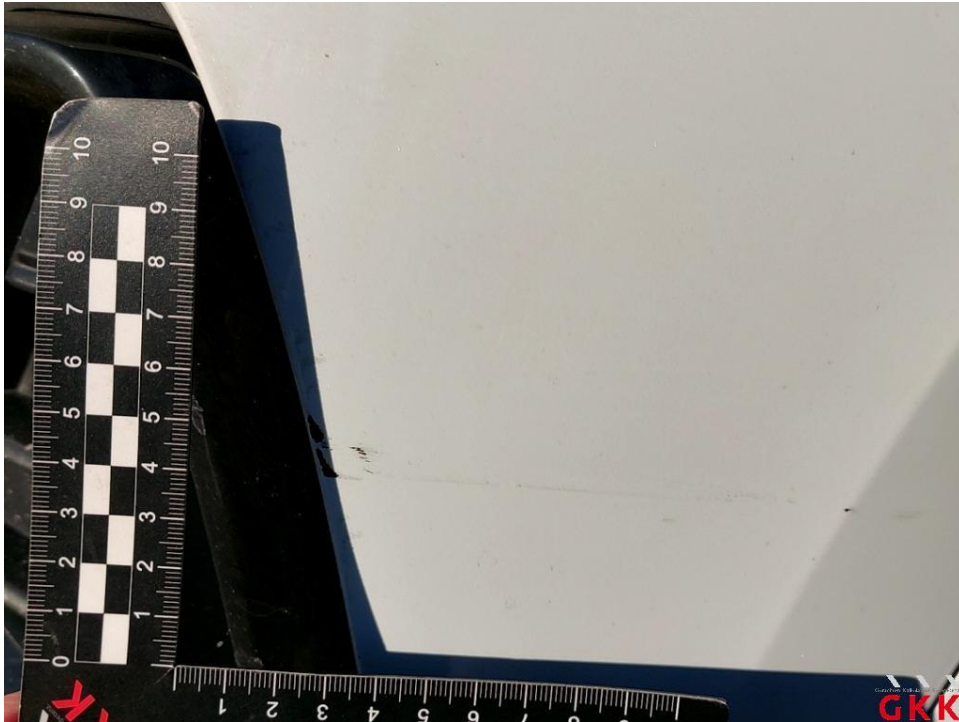
Bild 17. Stoßfänger vorne, Verkleidung -lackiert-, verkratzt, lackieren

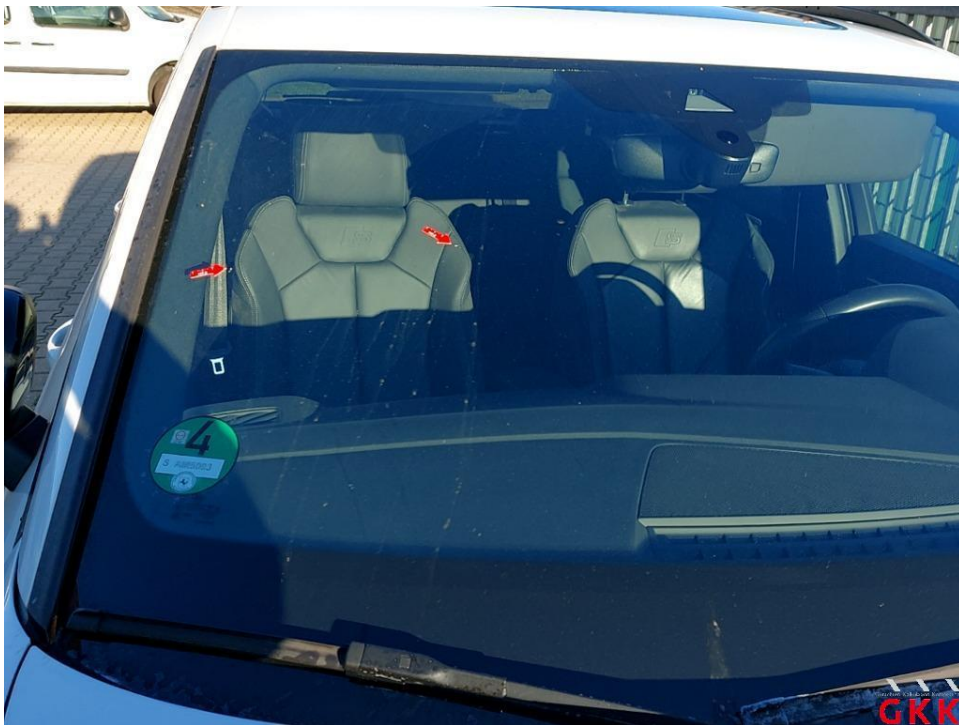
Frontscheibe mit Regensensor und Frontkamera, Steinschlag im Sichtfeld (Bild 18, Bild 19, Bild 20)

Bild 18. Frontscheibe, mit Regensensor und Frontkamera, Steinschlag im Sichtfeld, ersetzen

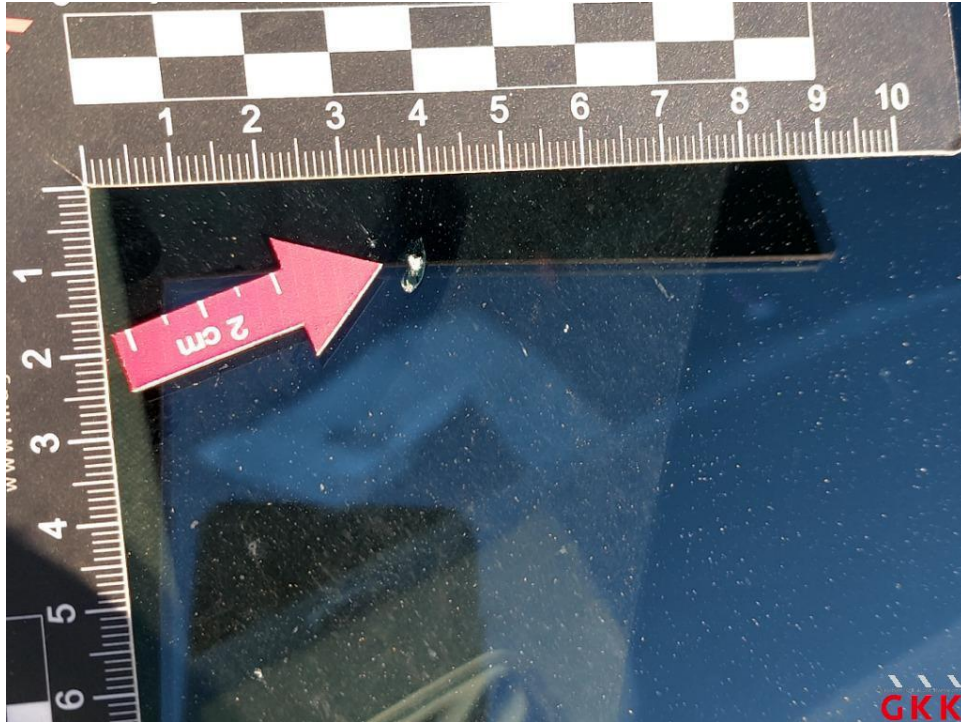
Bild 19. Frontscheibe, mit Regensensor und Frontkamera, Steinschlag im Sichtfeld, ersetzen

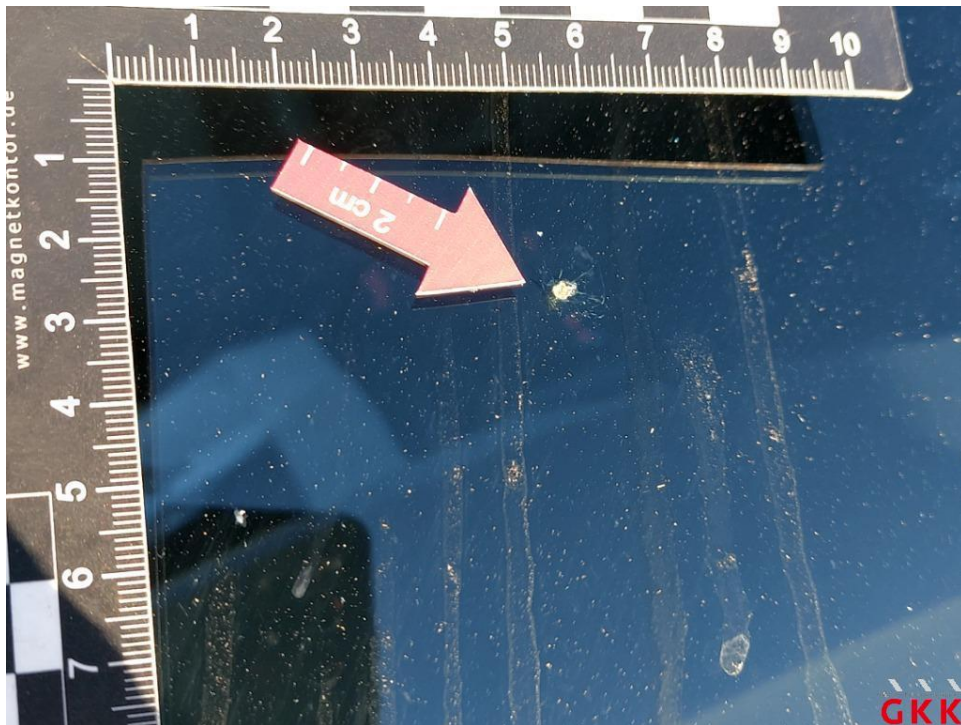
Bild 20. Frontscheibe, mit Regensensor und Frontkamera, Steinschlag im Sichtfeld, ersetzen

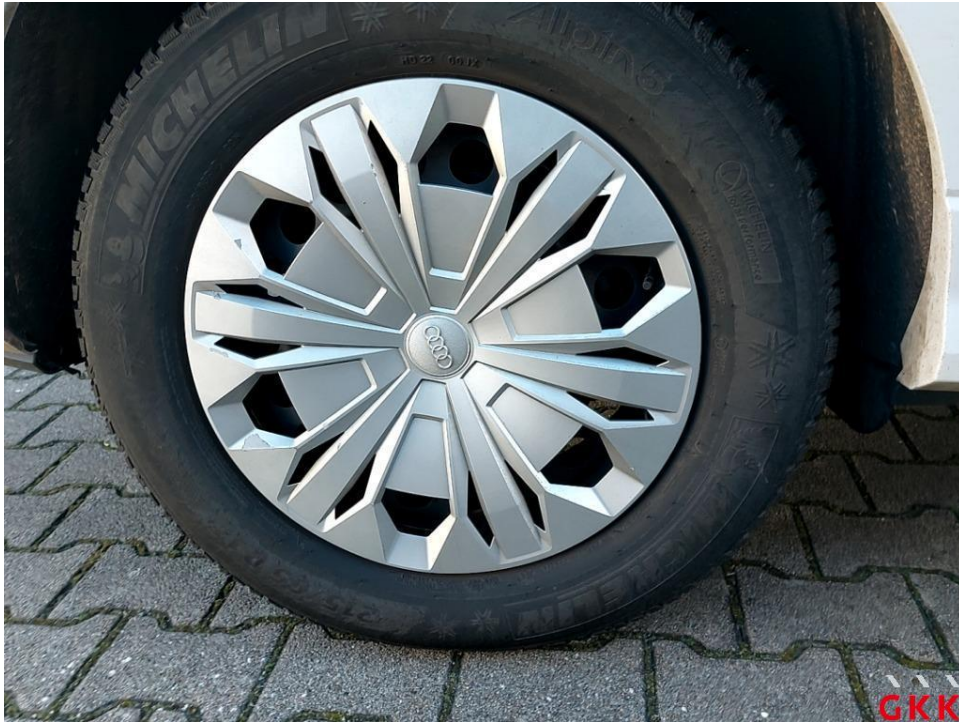
Radkappe(n) hinten rechts, beschädigt (Bild 21, Bild 22, Bild 23)

Bild 21. Radkappe(n), hinten rechts, beschädigt, ersetzen

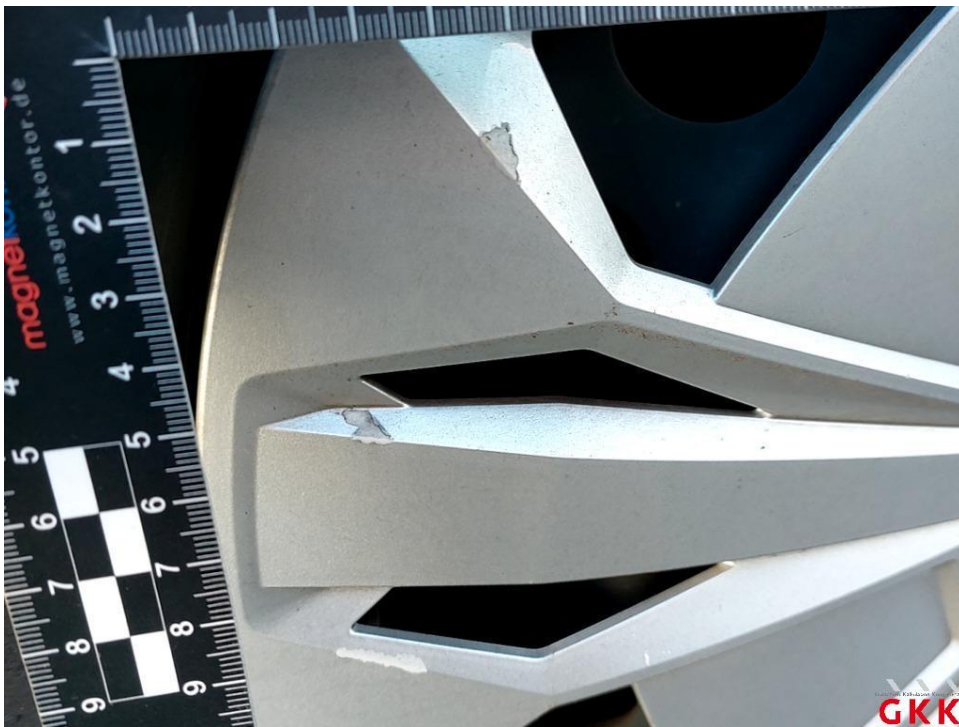
Bild 22. Radkappe(n), hinten rechts, beschädigt, ersetzen

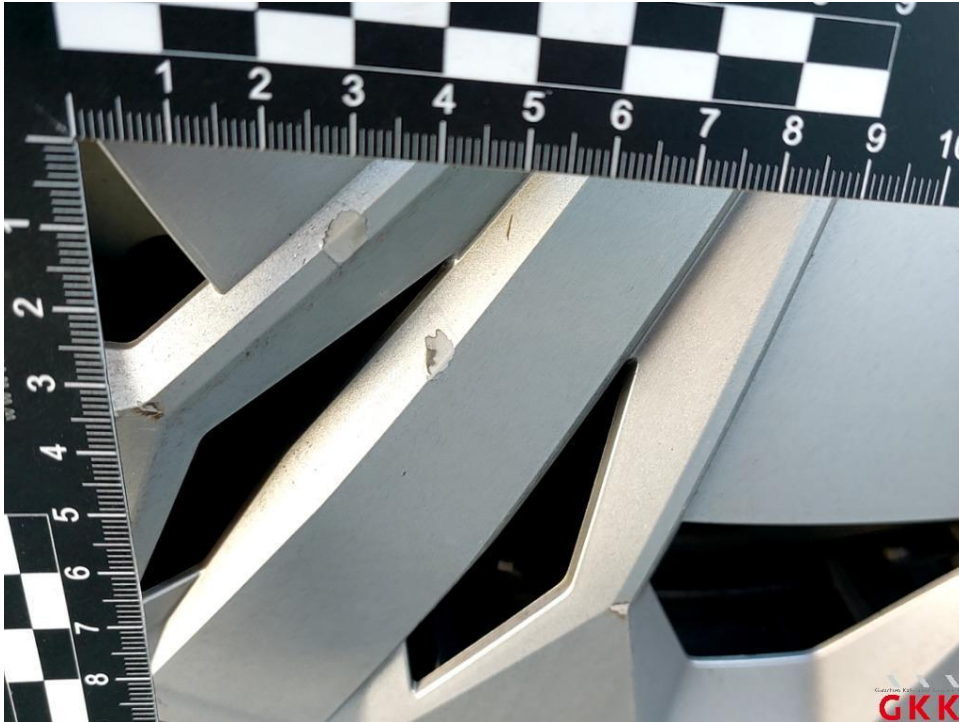
Bild 23. Radkappe(n), hinten rechts, beschädigt, ersetzen
