Auto Plus

Gutachten

Vorabbesichtigung

WAUZZZGB2PR060759

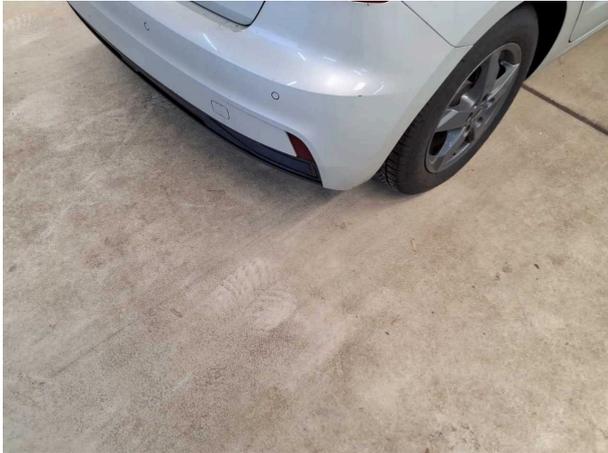
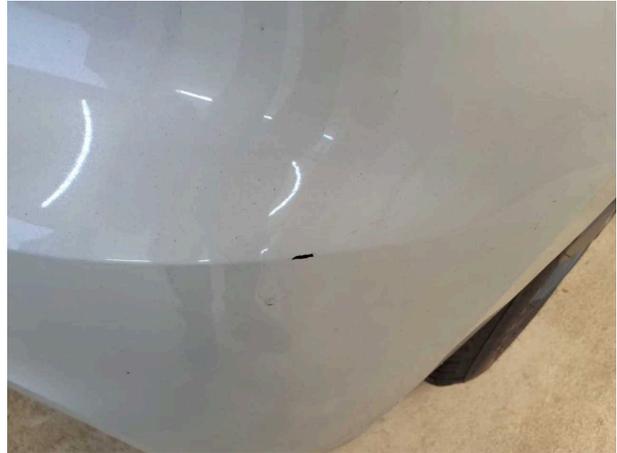
Beschädigung 2: Stossfänger hinten: Stossfänger hinten - verkratzt / verschürft - Smart Repair

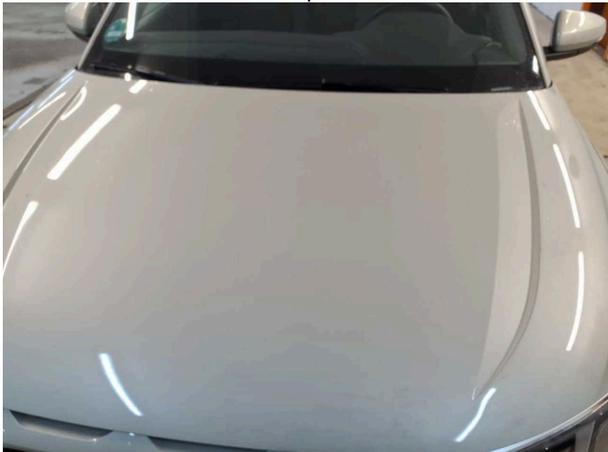
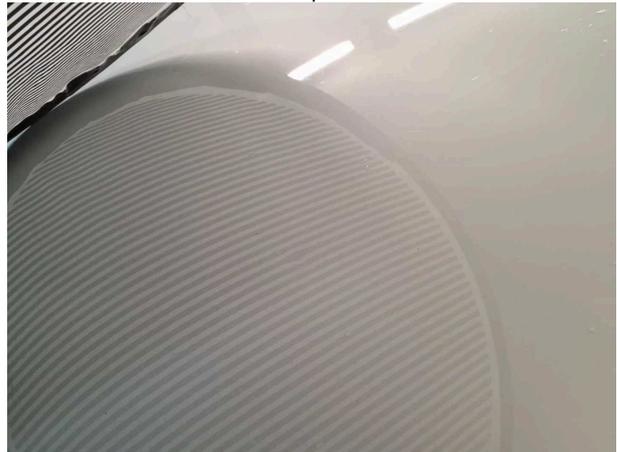
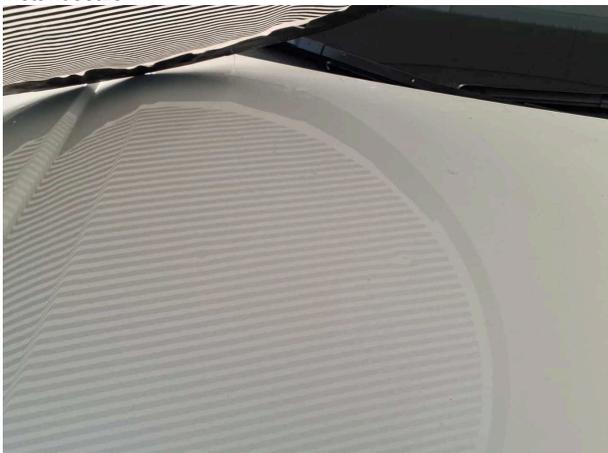
Beschädigung 3: Motorhaube: Motorhaube - Delle(n) - sanft instandsetzen

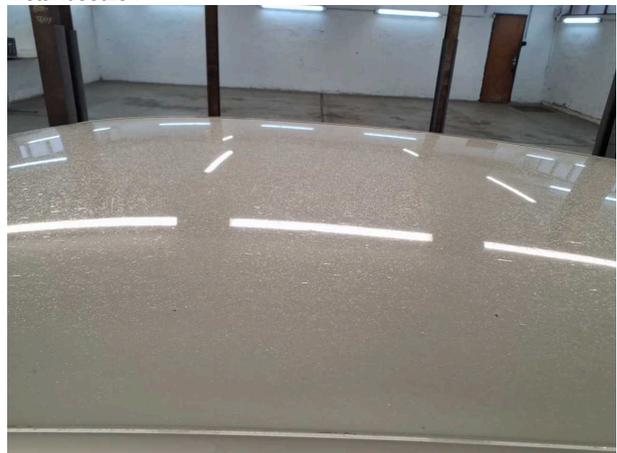
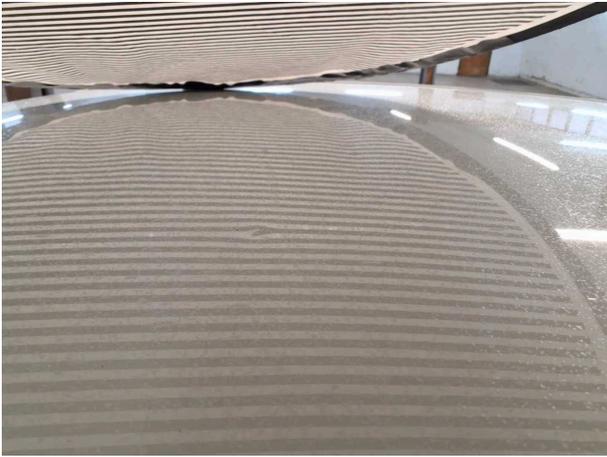
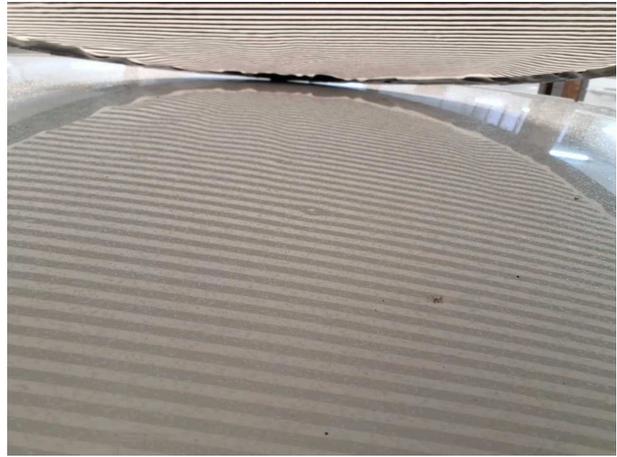
Beschädigung 4: Fahrzeugdach: Dach - Delle(n) - sanft instandsetzen
