Halter		Besichtigungszustand	bedingt: Licht/Nässe/Schmutz
Kennzeichen		Laufleistung (abgelesen)	157.731 km
Hersteller	BMW	Restlauf bis Service	-2 Monat(e)
Typ/Modell	320d	HU (Bericht lag vor)	10/2024
Fahrgestellnummer	WBA6L510X0FH89655	Leistung / Hubraum	140 kW / 1.995 ccm
Erstzulassung	21.10.2019	Polster/Farbe	/
Letzte Wartung		Lackierung	
Kraftstoffart	Diesel	Getriebe	Manuell

Zustandsbericht

Besichtigungsdatum: 16.12.2024
Protokollnummer: 37577829
Anlieferungsdatum: 16.12.2024

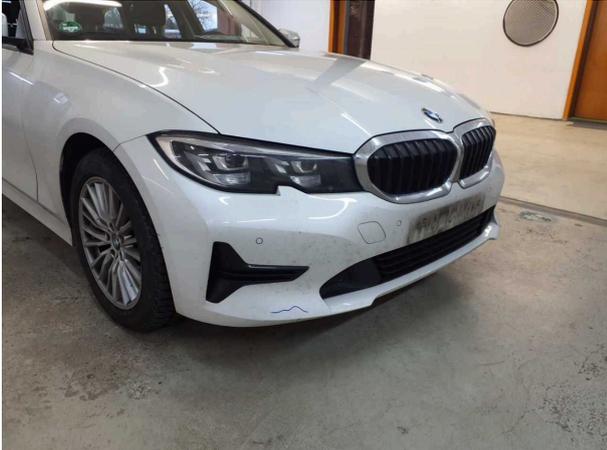
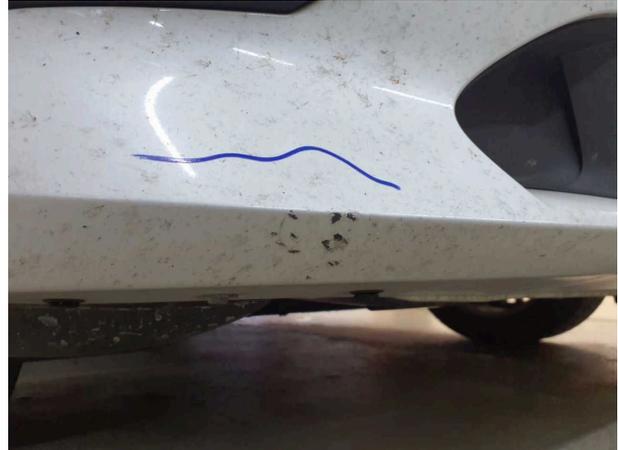
Beschädigung #2: Stossfänger vorn: Stossfänger vorn - verkratzt / verschürft - Smart Repair

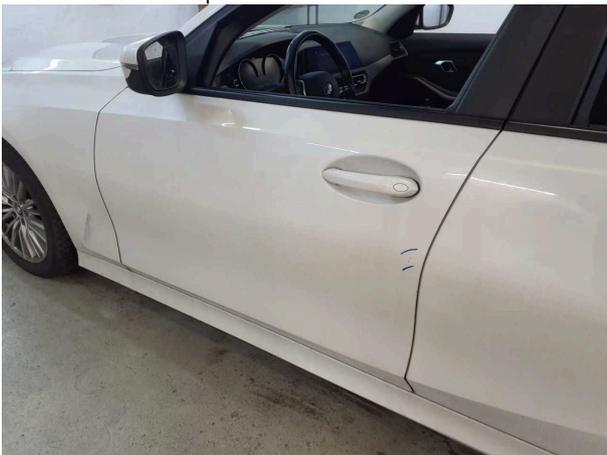
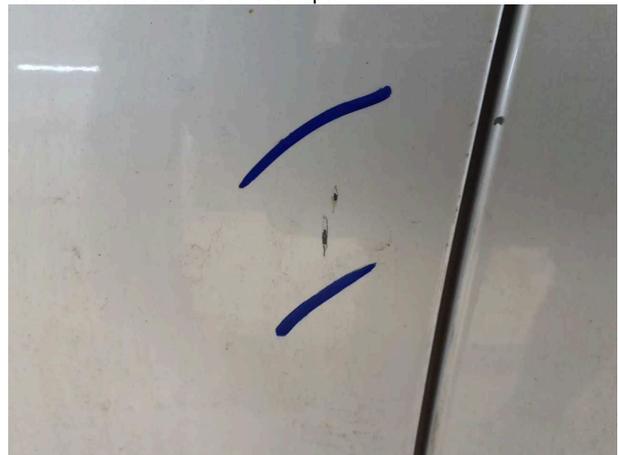
Beschädigung #3: Tür vorn links: Tür - verkratzt / verschürft - Smart Repair

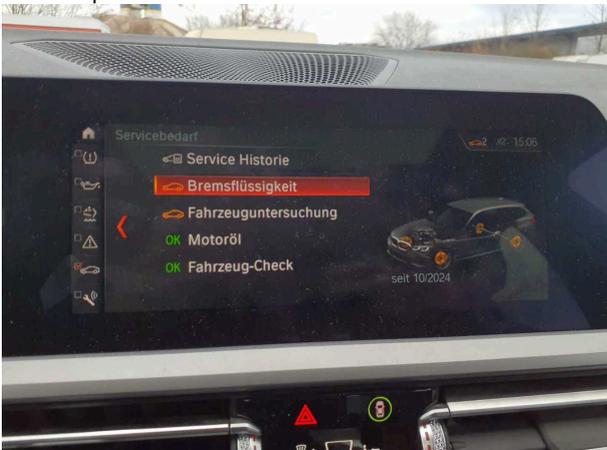
Beschädigung #4: Sonstiges: Inspektion/Wartung - fällig - durchführen

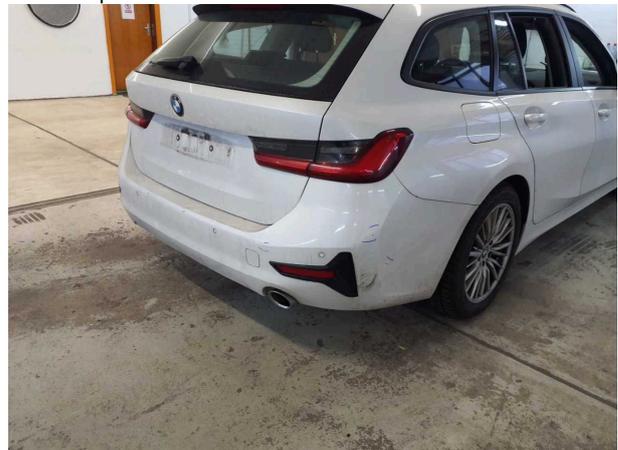
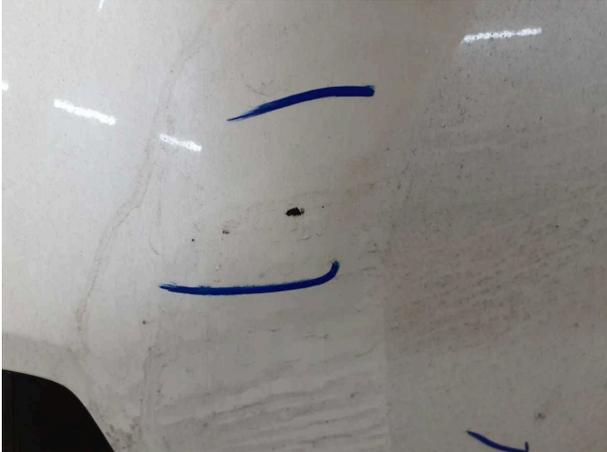
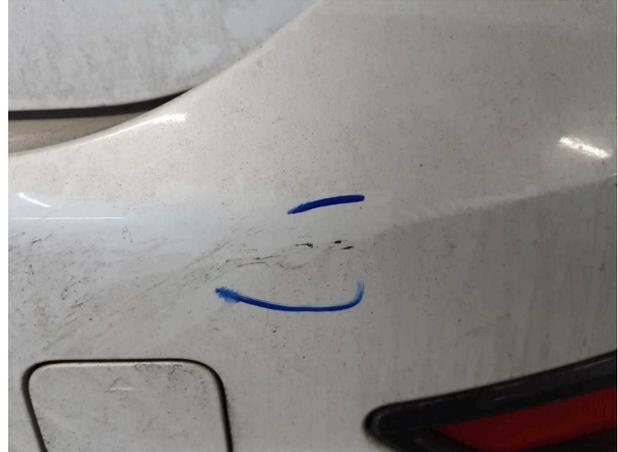
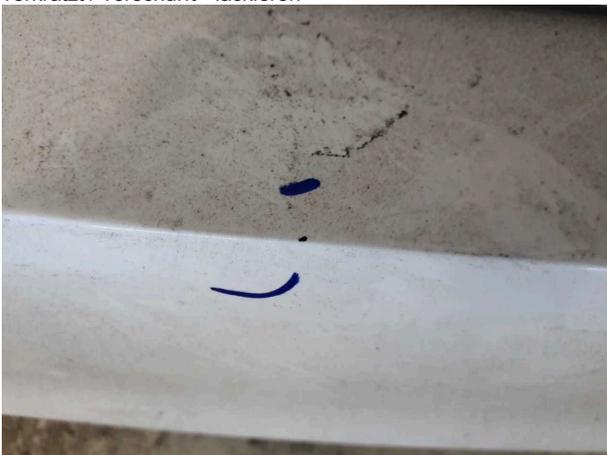
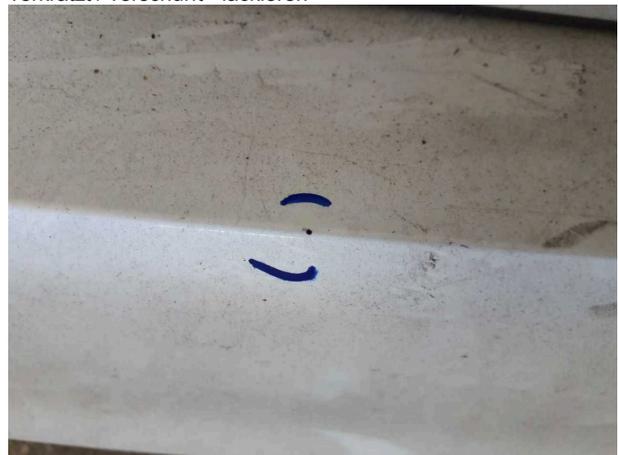
Beschädigung #5: Stossfänger hinten: Stossfänger hinten - verkratzt / verschürft - lackieren

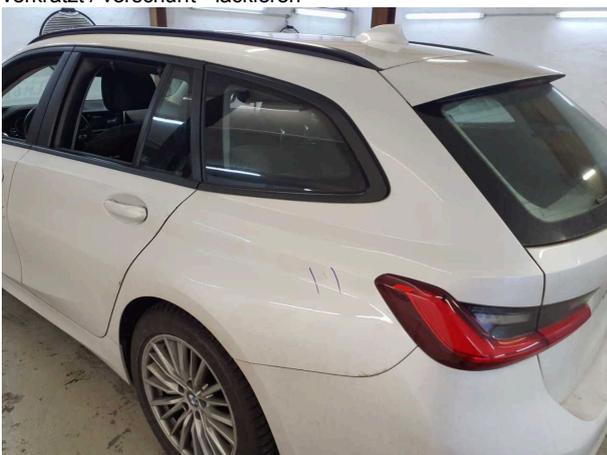
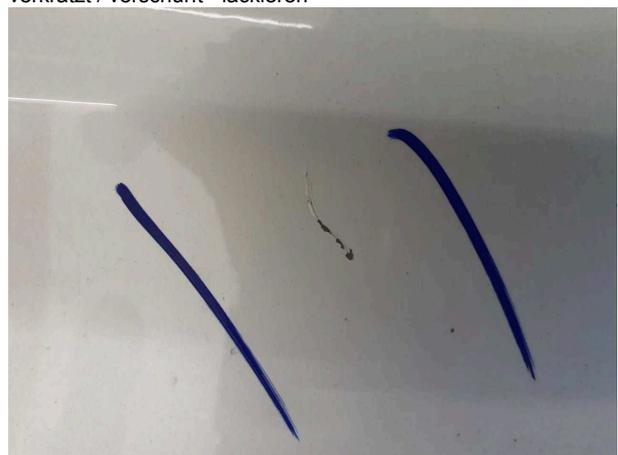
Beschädigung #6: Seitenwand links: Seitenwand - verkratzt / verschürft - lackieren
