Wertgutachten

Ihr Auftrag vom	10.12.2024 durch Raiffeisen-Impuls Fuhrparkmanagement, GmbH & Co. KG
Besichtigungsort	36272 Niederaula, Industriestraße 11
Besichtigungsdatum	12.12.2024
Referenznummern	0002035809

Fahrzeugident.-Nr.	WF0FXTTGFKE21132		
Fahrzeugart	PKW - Mehrzweckfahrzeug	Farbton / Lackart	Frost-Weiß / Uni
Hersteller	Ford	Nächste HU	11/2024
Typ / Verkaufsbez.	Transit 2.0 TDCI 350 L3 Trend	Laufleistung abgelesen	95.704 km
Erstzulassung	26.09.2019	Emissionsklasse	Euro 6d-Temp
Getriebe / Gänge	Manuell / 6	Sitzplätze / Türen	9 / 5
Achsen / angetrieben	2 / 1	Anzahl Besitzer	unbekannt
Motorart	Reihenmotor / Diesel	Hubraum / Nennleistung	1.996 ccm / 96 KW
Antriebsart	Frontantrieb

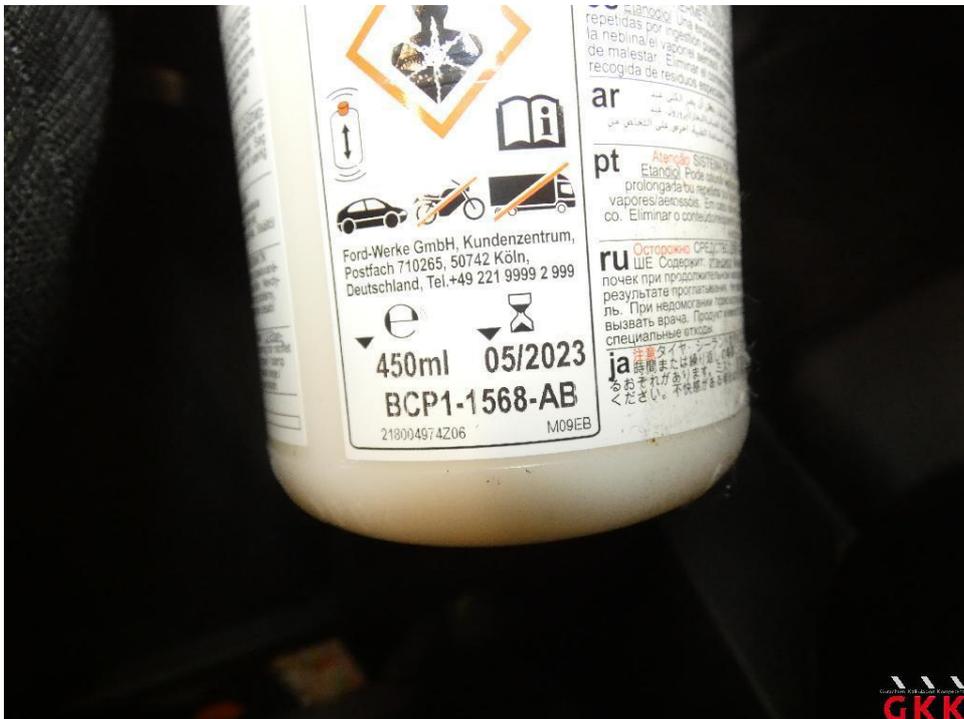
Bild 14 Reifenreparaturset, Füllflasche, MHD überschritten, ersetzen

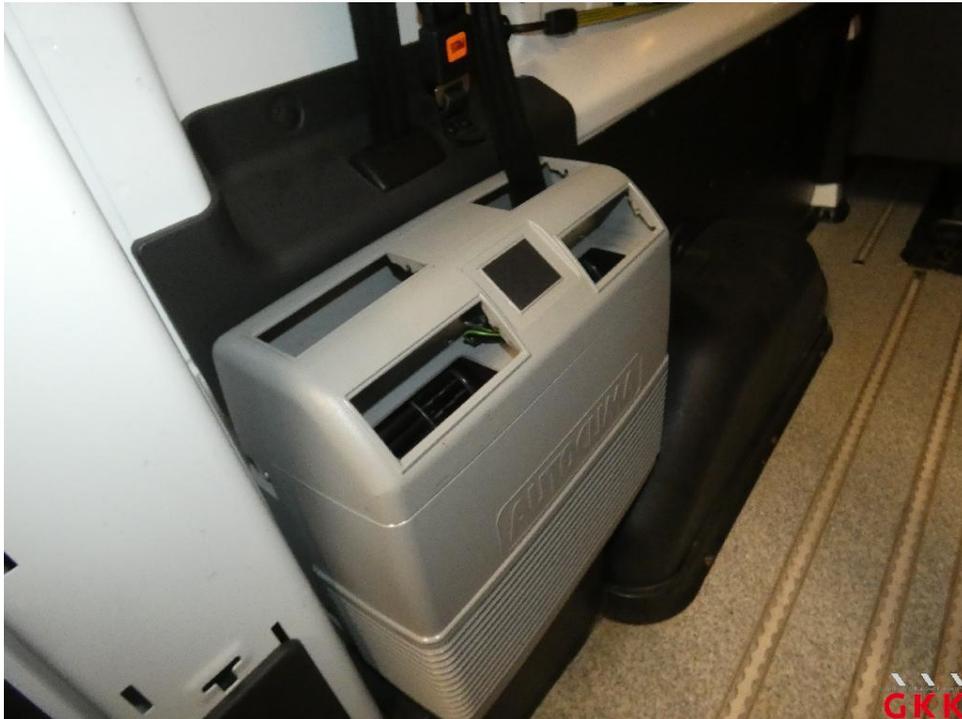
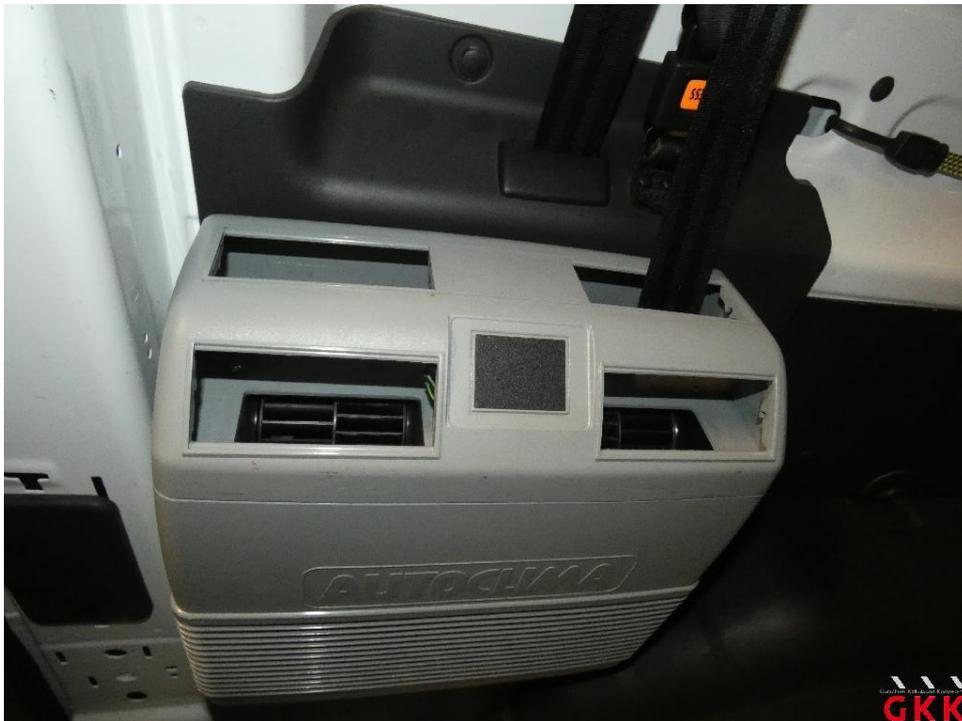
Bild 15 Autoklima hinten Düsen / Abdeckungen, fehlt, ersetzen

Bild 16 Autoklima hinten Düsen / Abdeckungen, fehlt, ersetzen

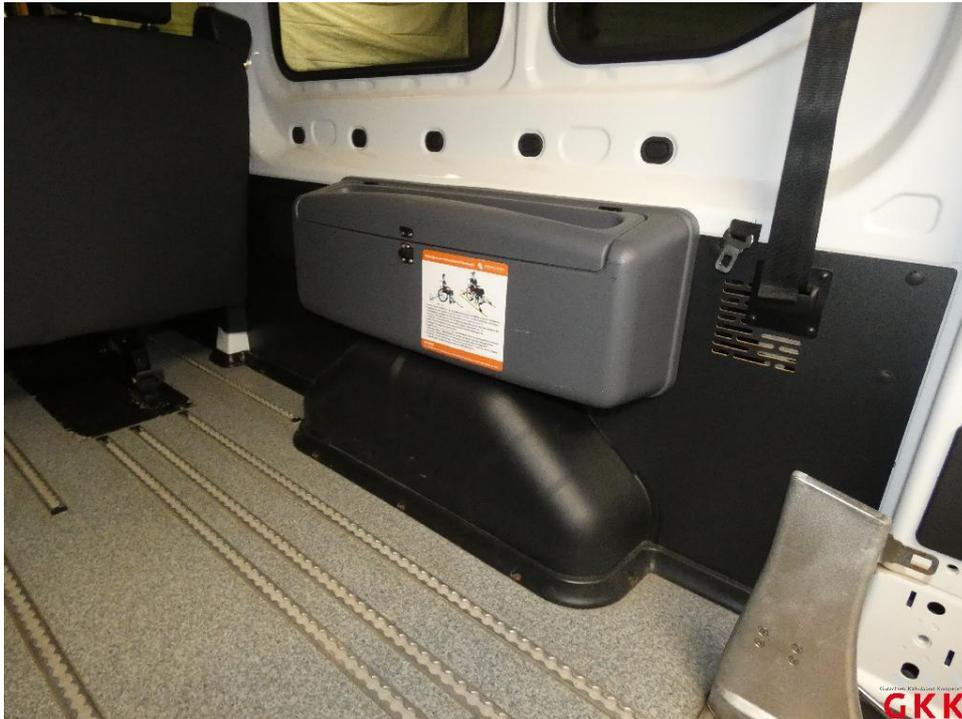
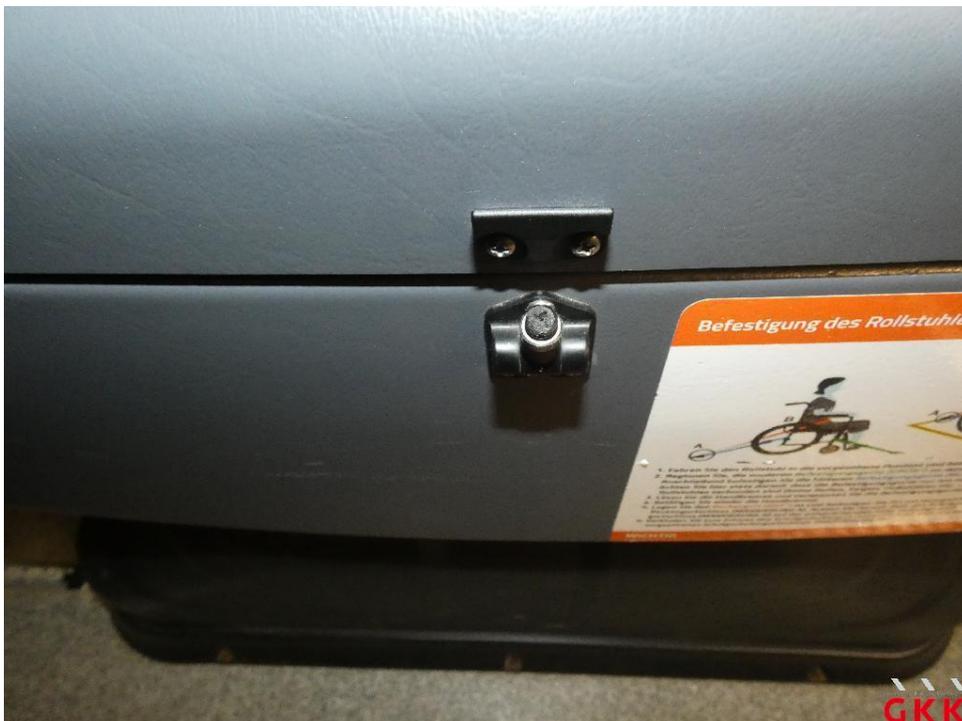
Fahrzeug Seite links, Unfallschaden, Unfallschaden beheben (Bild 22, Bild 23, Bild 24, Bild 25)	2385,40 €	2385,40 €
Ohne Zuordnung (Angaben ohne MwSt.)	Reparaturkosten	MW
HU (Hauptunters.) PKW / Transporter, fällig, durchführen	121,85 €	121,85 €
Trittstufe rechts ausfahrbar, funktionsuntüchtig, prüfen (Bild 35)	62,92 €	62,92 €
Autoklima hinten Düsen / Abdeckungen, fehlt, ersetzen (Bild 15, Bild 16)	103,29 €	51,65 €
Staukasten hinten rechts Verschluss, beschädigt, ersetzen (Bild 17, Bild 18)	45,17 €	22,59 €

Bild 17 Staukasten hinten rechts Verschluss, beschädigt, ersetzen

Bild 18 Staukasten hinten rechts Verschluss, beschädigt, ersetzen

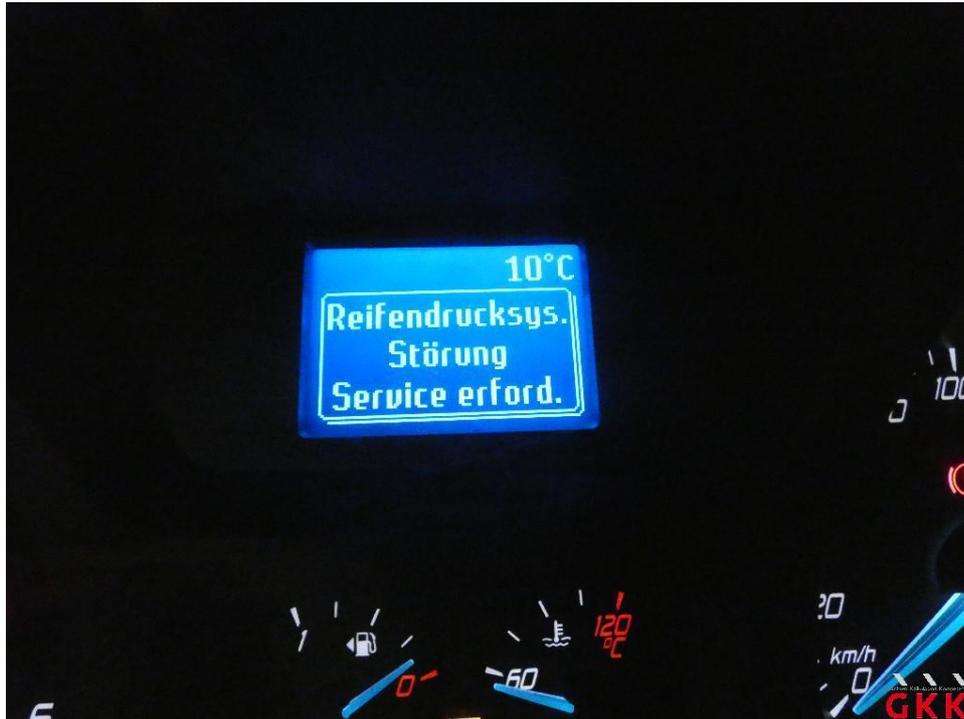
Bild 19 Kombiinstrument, Reifendruckkontrolle, aktiv, auslesen / prüfen

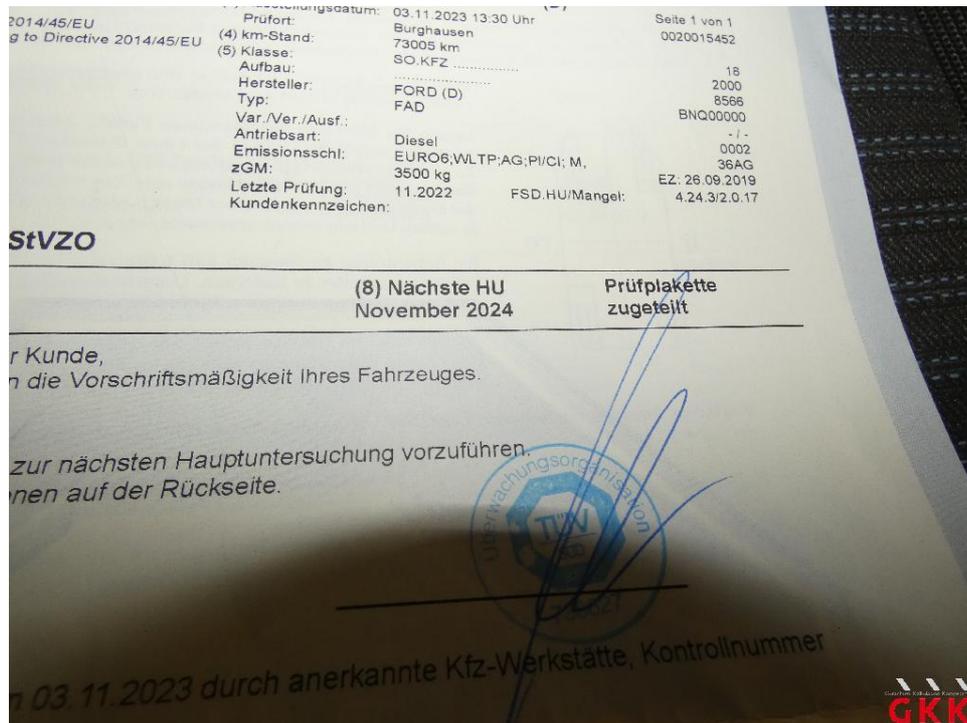
Bild 20 HU (Hauptunters.), PKW / Transporter, fällig, durchführen

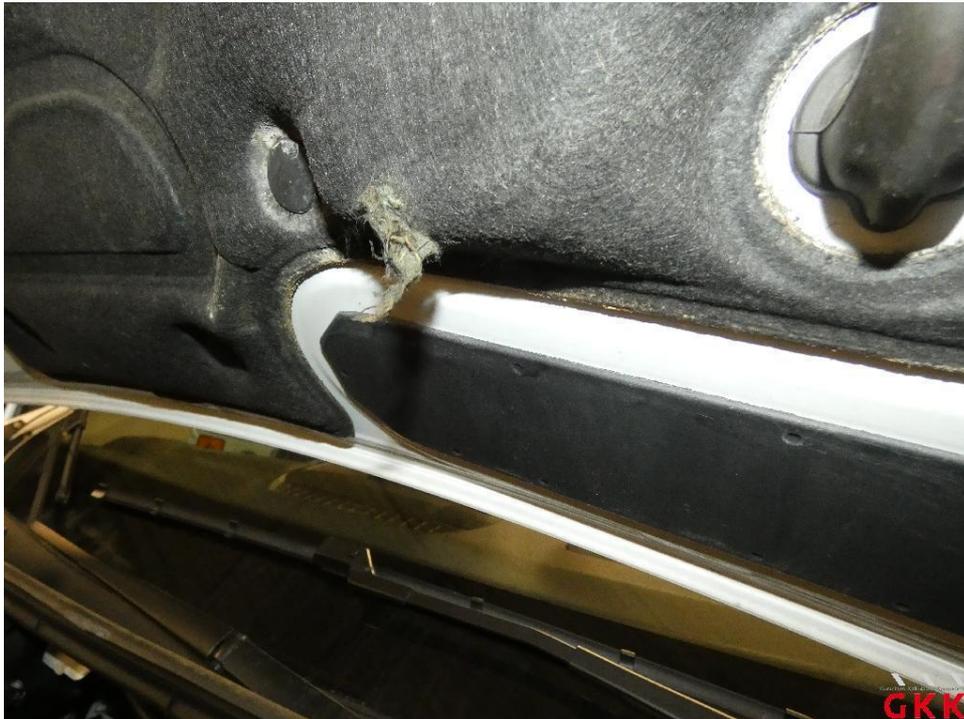
Wertbeeinflussende Faktoren		
Front (Angaben ohne MwSt.)	Reparaturkosten	MW
Motorhaube Dämmmatte, beschädigt, ersetzen (Bild 21)	143,28 €	71,64 €
Seite rechts (Angaben ohne MwSt.)	Reparaturkosten	MW
Seitenwand rechts Leiste, Radlauf, beschädigt, ersetzen (Bild 29, Bild 30, Bild 31)	137,88 €	68,94 €
Schiebetür rechts, Lackierung abgeplatzt, lackieren (Bild 32, Bild 33, Bild 34)	1231,98 €	615,99 €
Interieur (Angaben ohne MwSt.)	Reparaturkosten	MW
Kombiinstrument Reifendruckkontrolle, aktiv, auslesen / prüfen (Bild 19)	62,92 €	62,92 €
Zubehör, Bordwerkzeug (Angaben ohne MwSt.)	Reparaturkosten	MW
Reifenreparaturset Füllflasche, MHD überschritten, ersetzen (Bild 14)	44,36 €	44,36 €
Sonstiges (Angaben ohne MwSt.)	Reparaturkosten	MW
HU (Hauptunters.) PKW / Transporter, fällig, durchführen (Bild 20)	121,85 €	121,85 €
Fahrzeug, Hagelschaden, instand setzen (Bild 36, Bild 37, Bild 38)	5939,07 €	5939,07 €
Fahrzeug Heck, Unfallschaden, Unfallschaden beheben (Bild 26, Bild 27, Bild 28)	2153,90 €	2153,90 €

Bild 21 Motorhaube, Dämmmatte, beschädigt, ersetzen

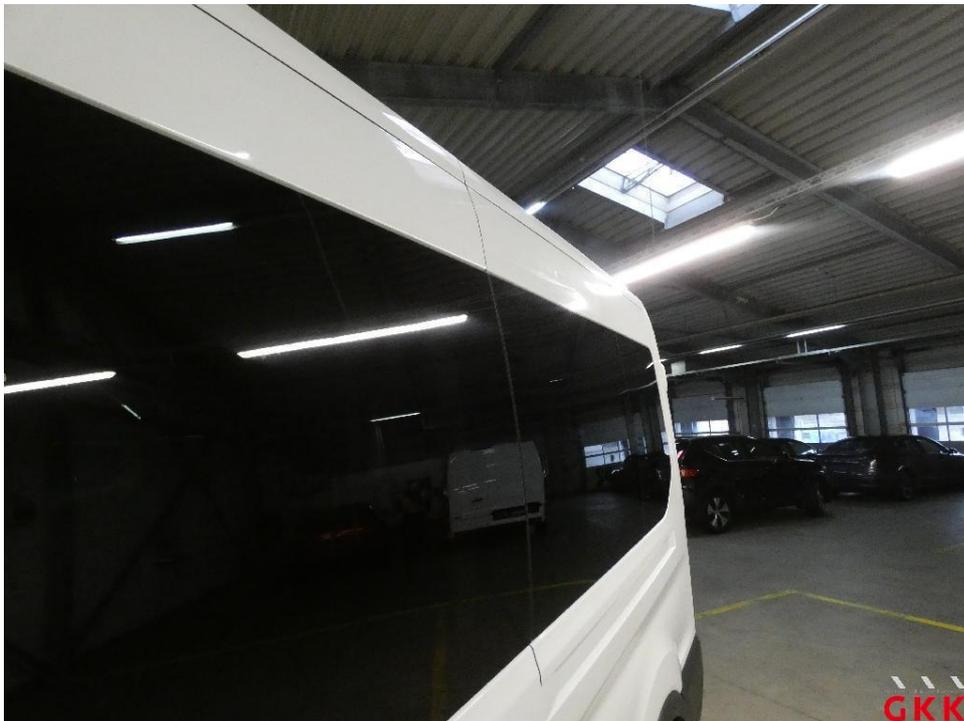
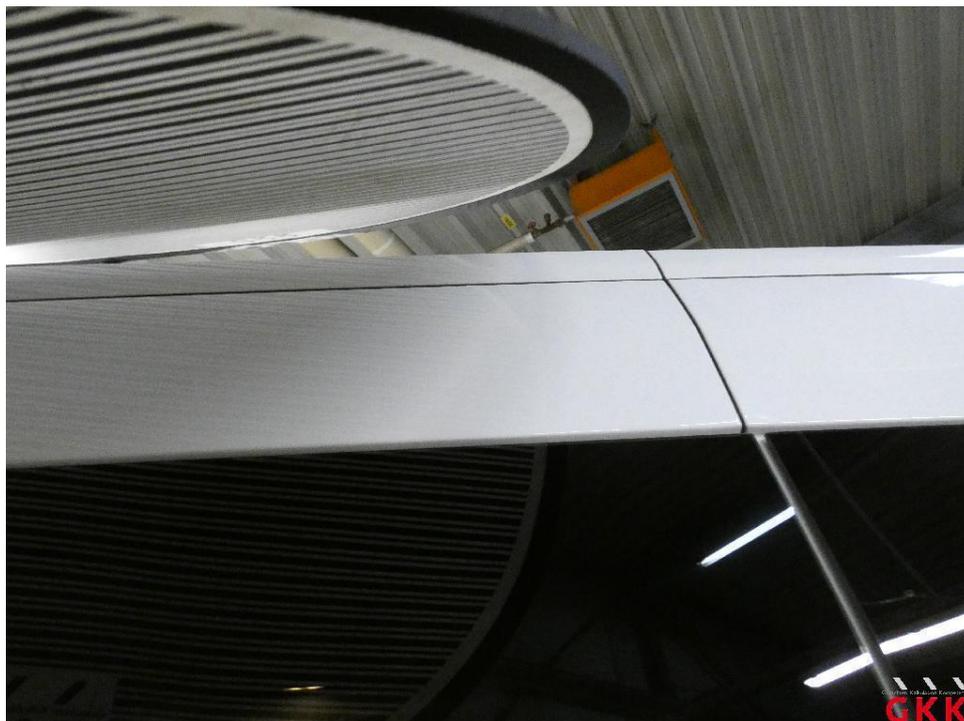
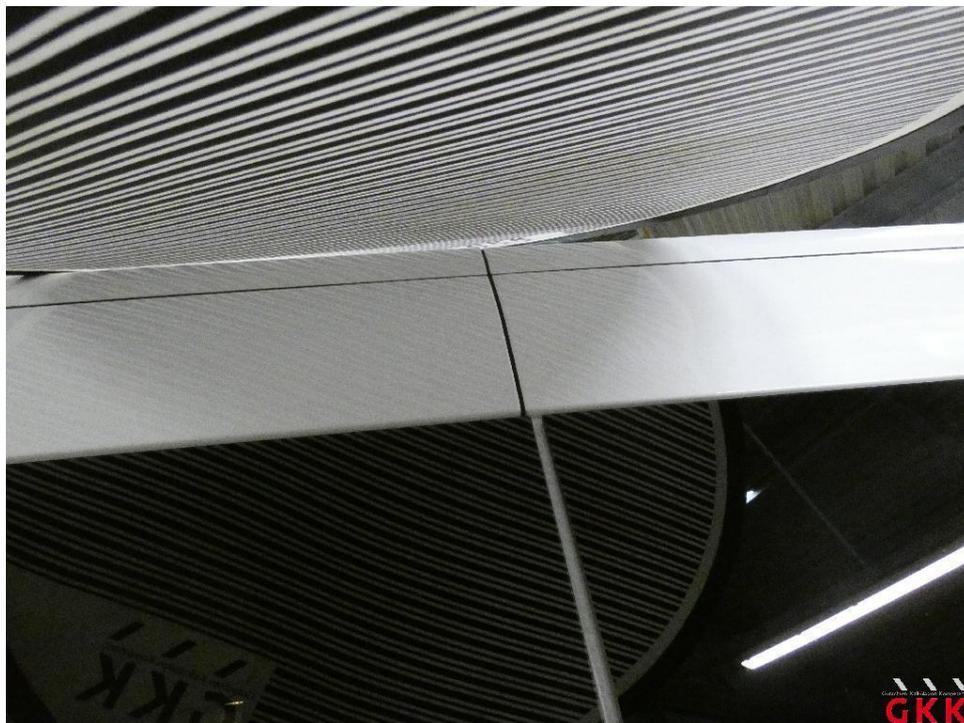
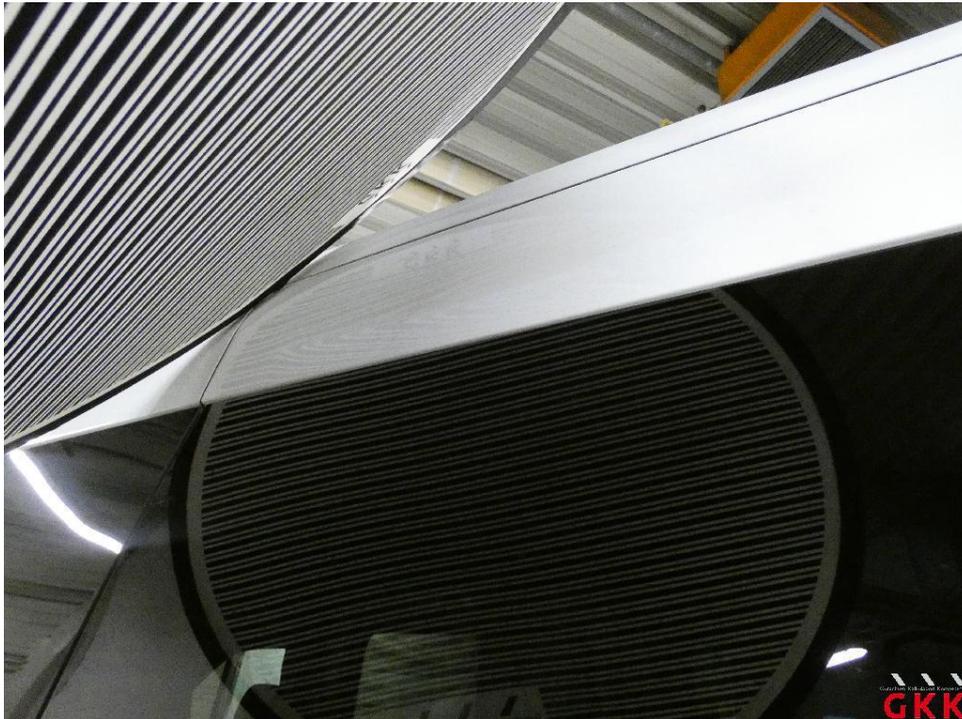
Bild 22 Fahrzeug, Seite links, Unfallschaden, Unfallschaden beheben

Bild 23 Fahrzeug, Seite links, Unfallschaden, Unfallschaden beheben

Bild 24 Fahrzeug, Seite links, Unfallschaden, Unfallschaden beheben

Bild 25 Fahrzeug, Seite links, Unfallschaden, Unfallschaden beheben

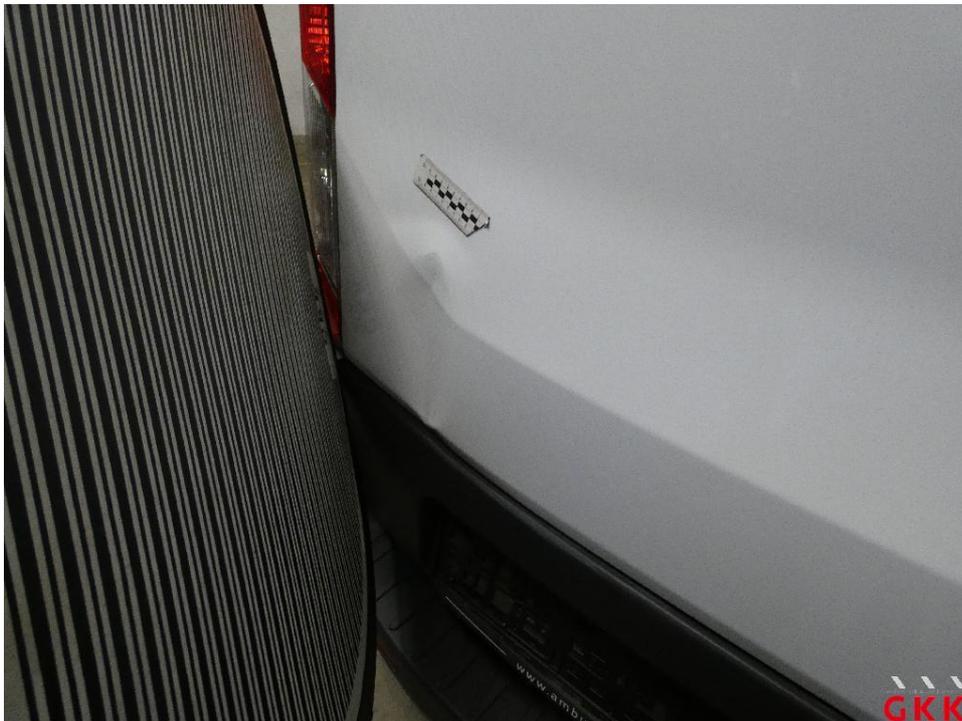
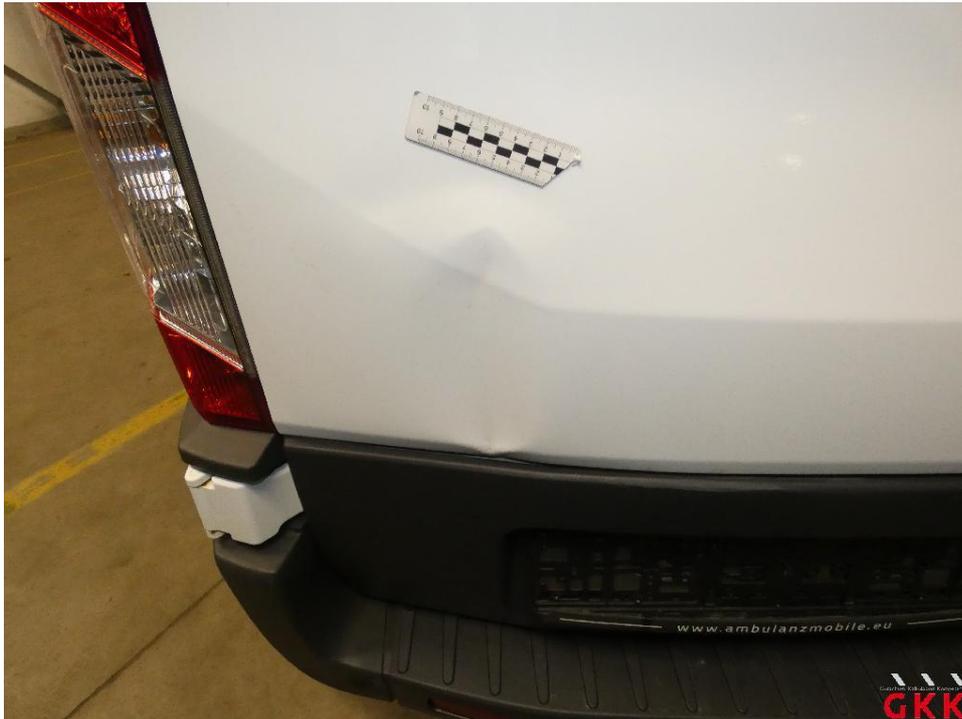
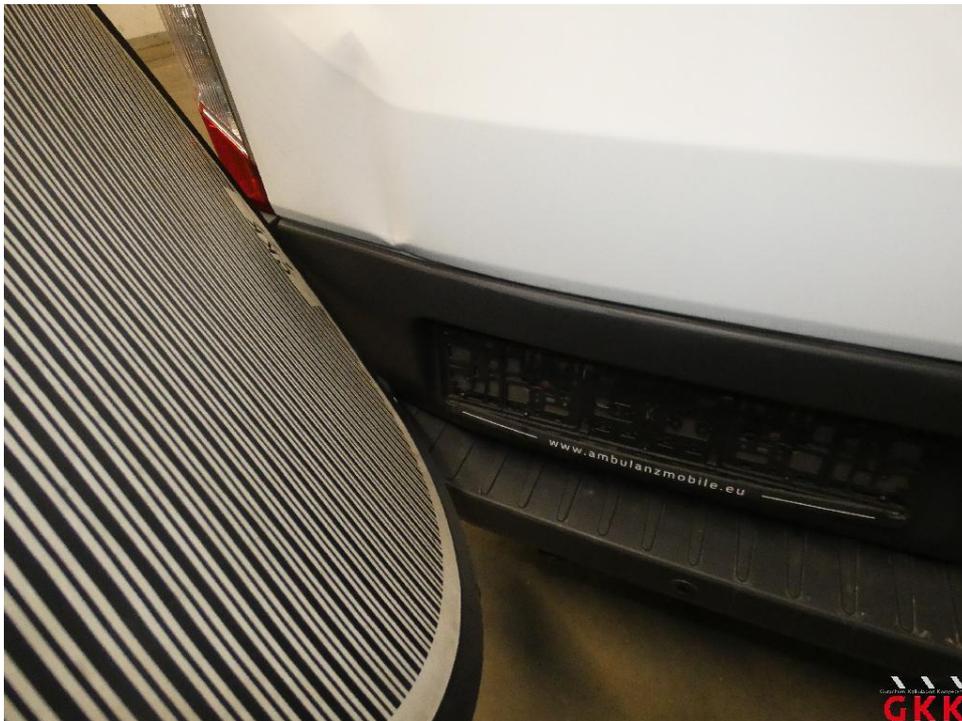
Bild 26 Fahrzeug, Heck, Unfallschaden, Unfallschaden beheben

Bild 27 Fahrzeug, Heck, Unfallschaden, Unfallschaden beheben

Bild 28 Fahrzeug, Heck, Unfallschaden, Unfallschaden beheben

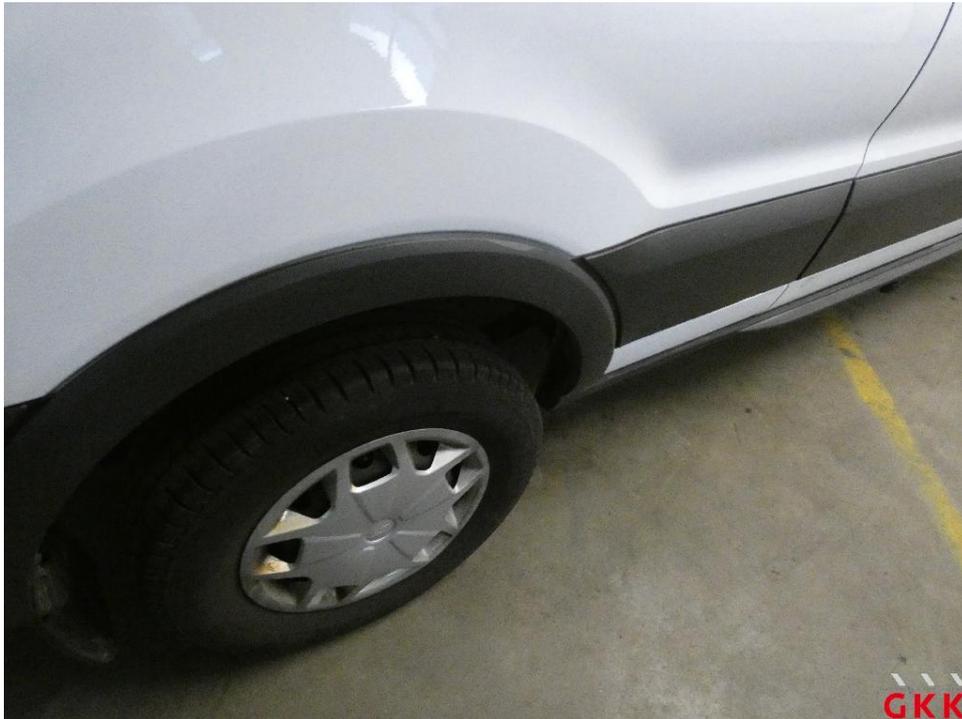
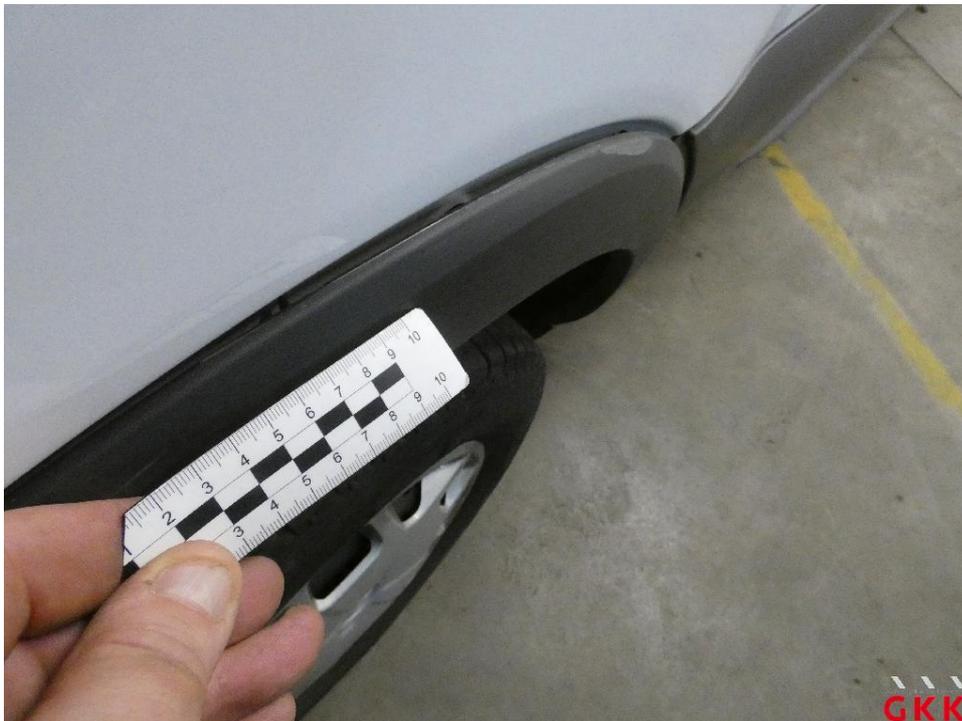
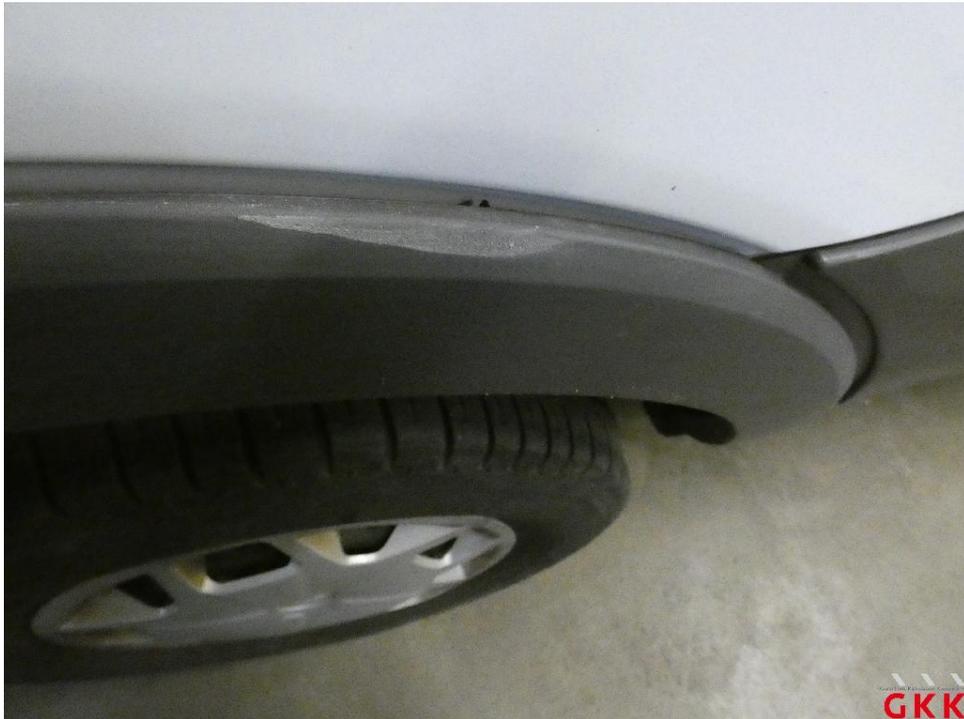
Bild 29 Seitenwand rechts, Leiste, Radlauf, beschädigt, ersetzen

Bild 30 Seitenwand rechts, Leiste, Radlauf, beschädigt, ersetzen

Bild 31 Seitenwand rechts, Leiste, Radlauf, beschädigt, ersetzen

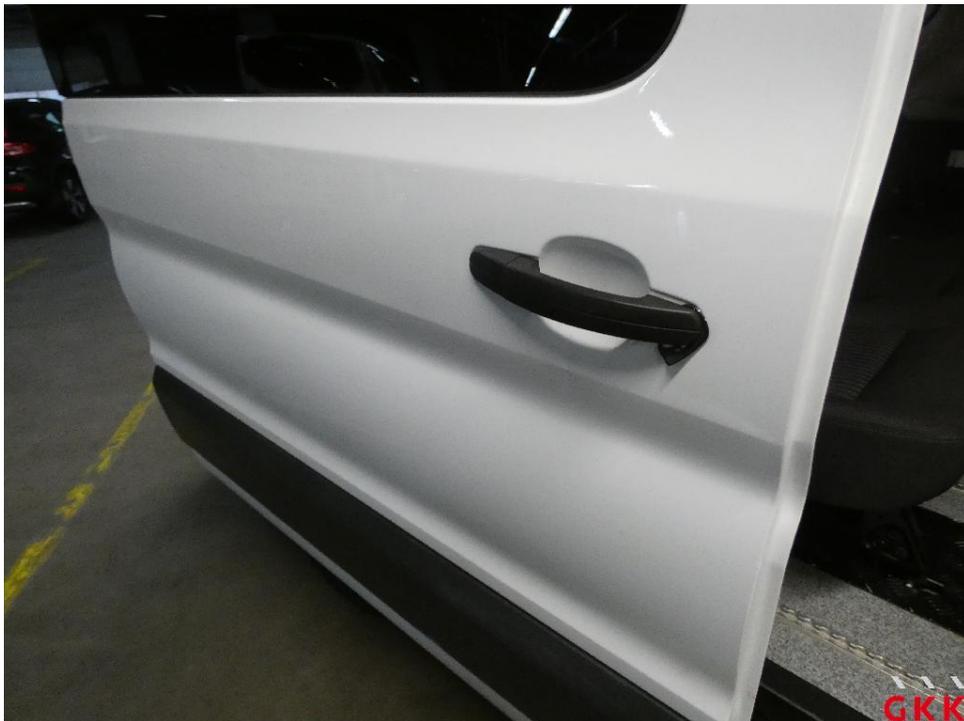
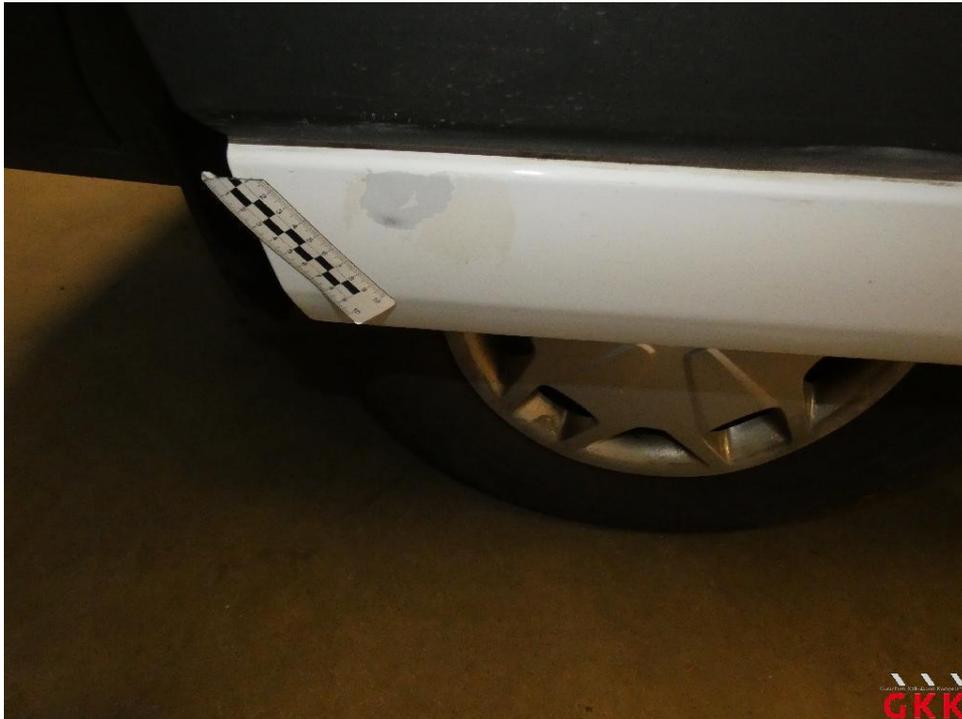
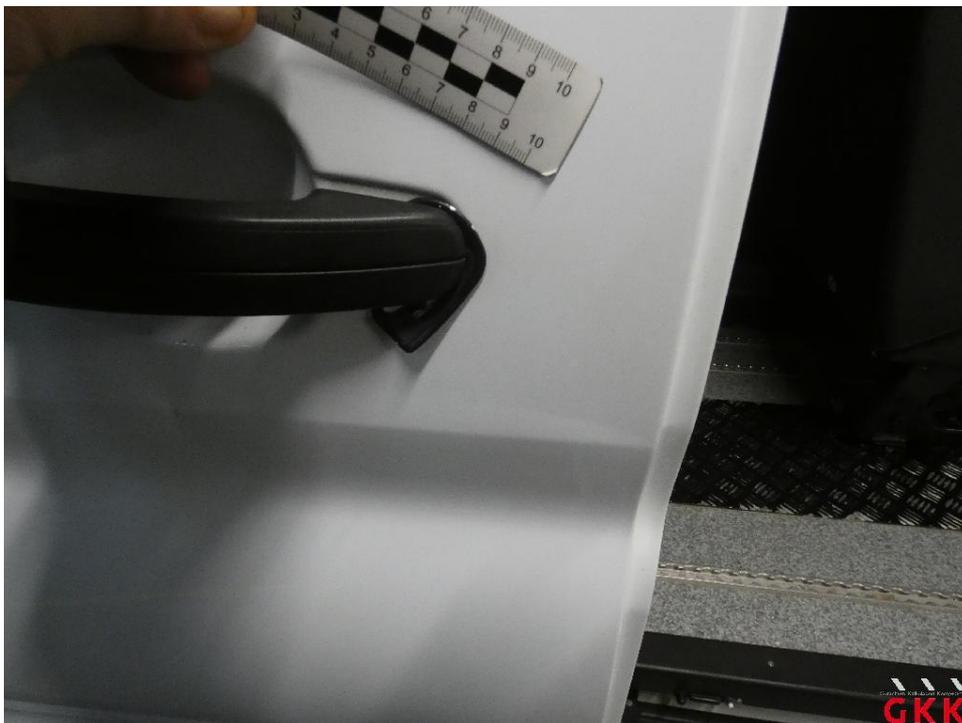
Bild 32 Schiebetür rechts, Lackierung abgeplatzt, lackieren

Bild 33 Schiebetür rechts, Lackierung abgeplatzt, lackieren

Bild 34 Schiebetür rechts, Lackierung abgeplatzt, lackieren

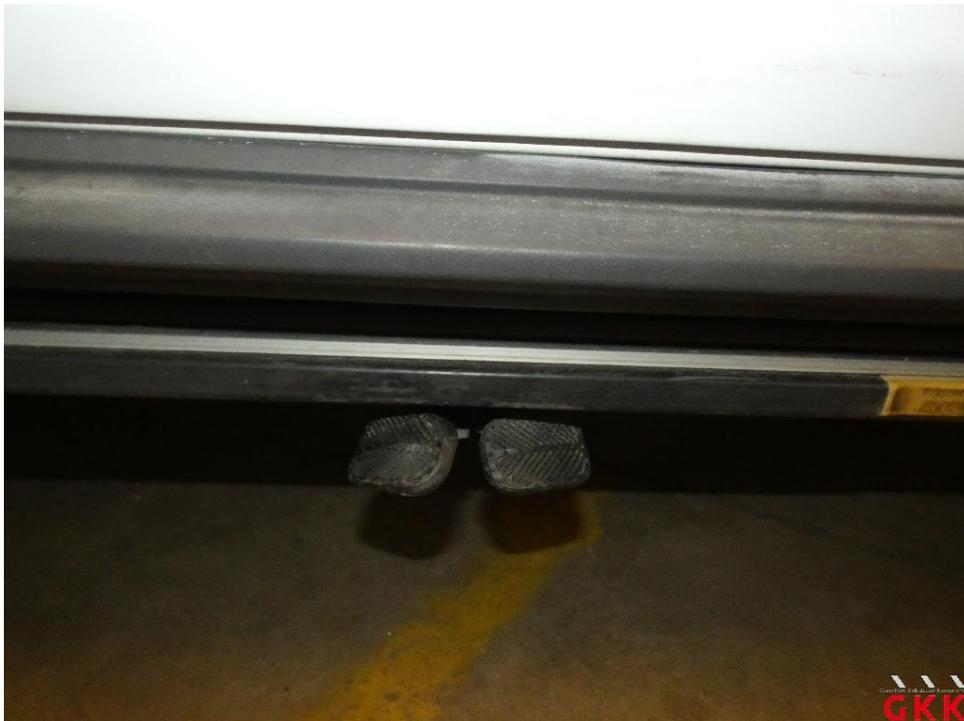
Bild 35 Trittstufe rechts ausfahrbar, funktionsuntüchtig, prüfen

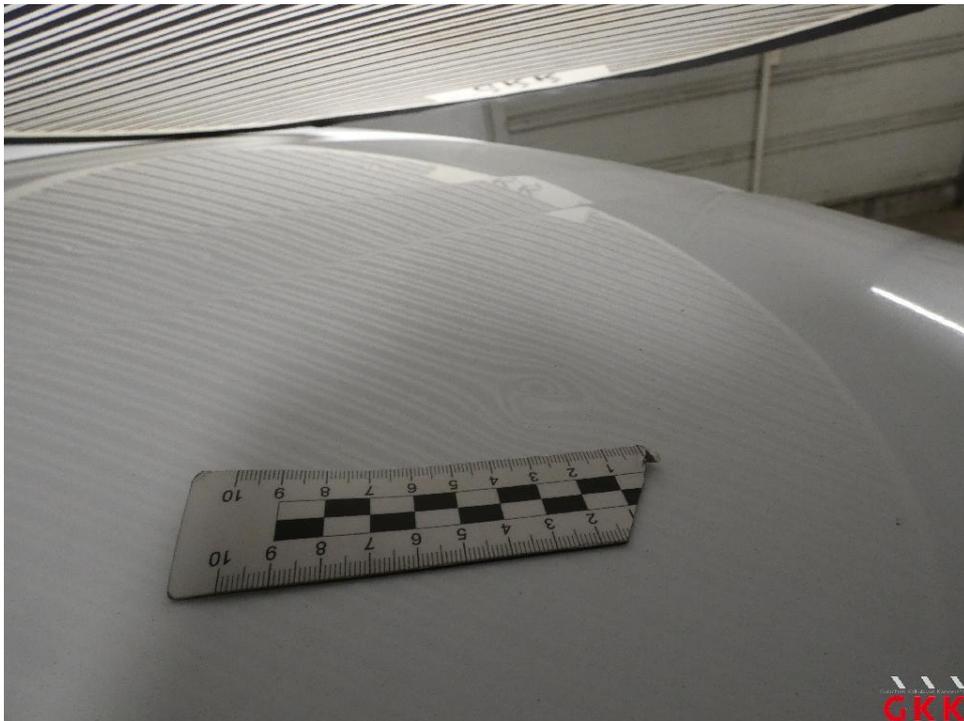
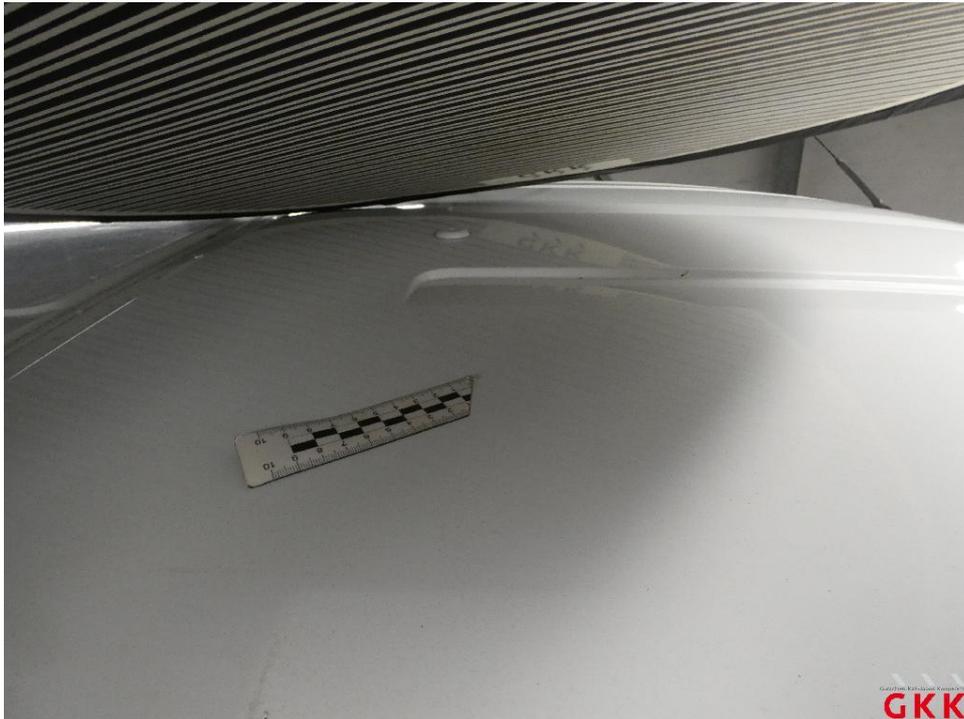
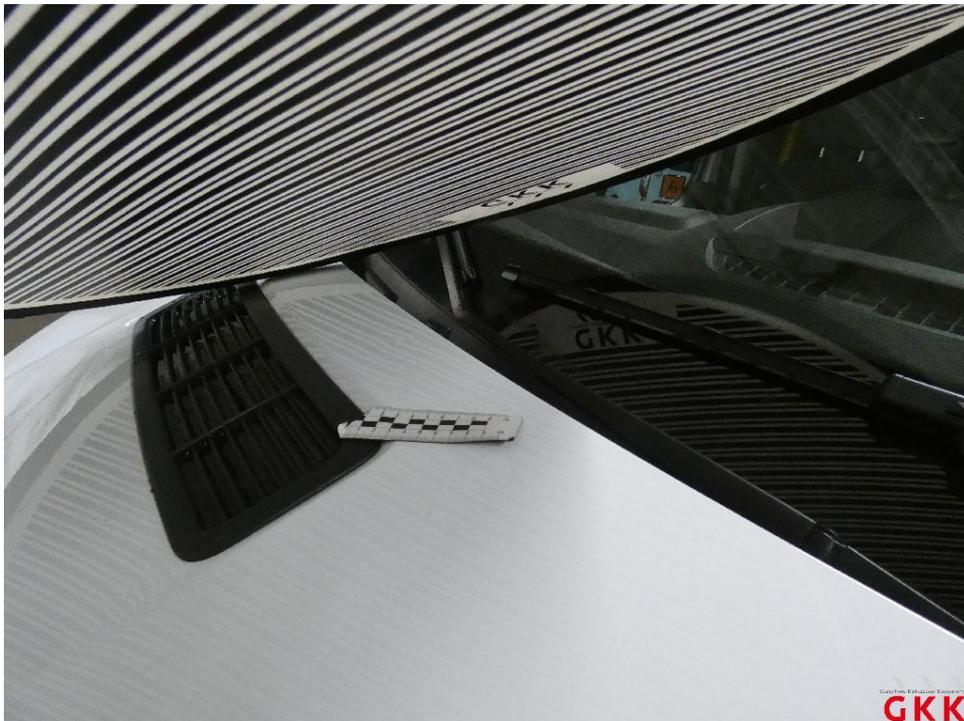
Bild 36 Fahrzeug, Hagelschaden, instand setzen

Bild 37 Fahrzeug, Hagelschaden, instand setzen

Bild 38 Fahrzeug, Hagelschaden, instand setzen
