Wertgutachten

Fahrzeugident.-Nr.	WF0PXXGCHPLL42724		
Fahrzeugart	PKW - Kombilimousine	Farbton / Lackart	Silber / Metallic
Hersteller	Ford	Nächste HU	09/2025
Typ / Verkaufsbez.	Focus 2.0 EcoBlue Titanium	Laufleistung abgelesen	151.168 km
Erstzulassung	26.10.2020	Emissionsklasse	Euro 6
Getriebe / Gänge	Automatik / 8	Sitzplätze / Türen	5 / 5
Achsen / angetrieben	2 / 1	Anzahl Besitzer	unbekannt
Motorart	Reihenmotor / Diesel	Hubraum / Nennleistung	1.995 ccm / 110 KW
Antriebsart	Frontantrieb

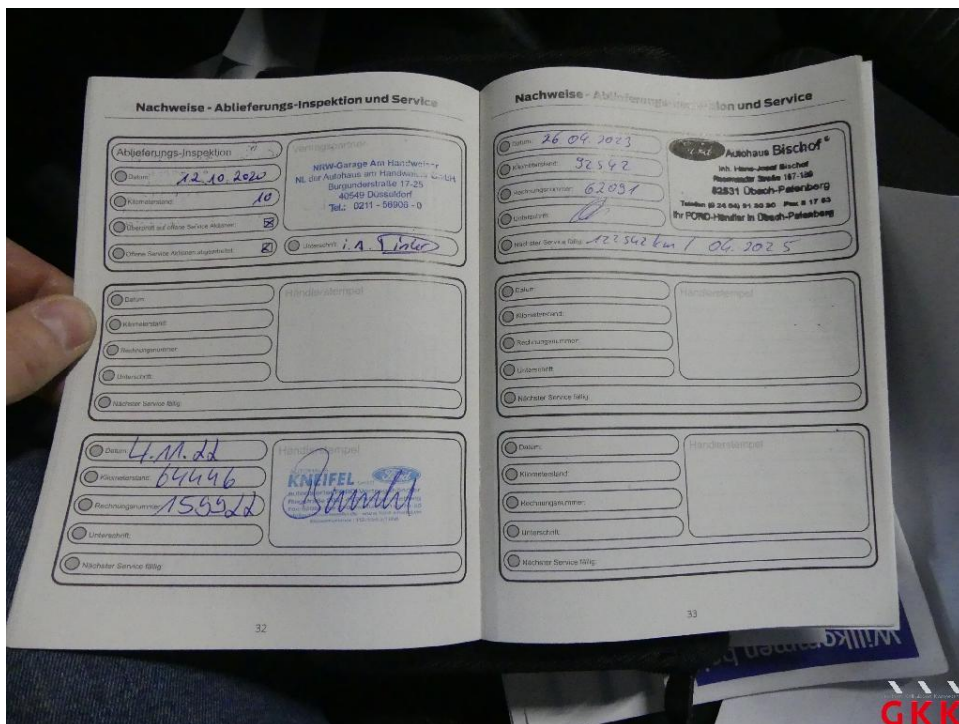
Inspektion groß Mittelklasse, fällig, durchführen (Bild 14)	567,18 €	567,18 €
Frontscheibe, Steinschlag, Gebrauchsspur	0,00 €	0,00 €
Dach, verschmutzt, aufbereiten (Bild 19, Bild 20, Bild 21)	62,92 €	62,92 €
Fahrzeug Batterie, entladen, prüfen (Bild 18)	62,92 €	62,92 €
Fahrzeug Front, Steinschlag, Gebrauchsspur	0,00 €	0,00 €

Bild 14 Inspektion groß, Mittelklasse, fällig, durchführen

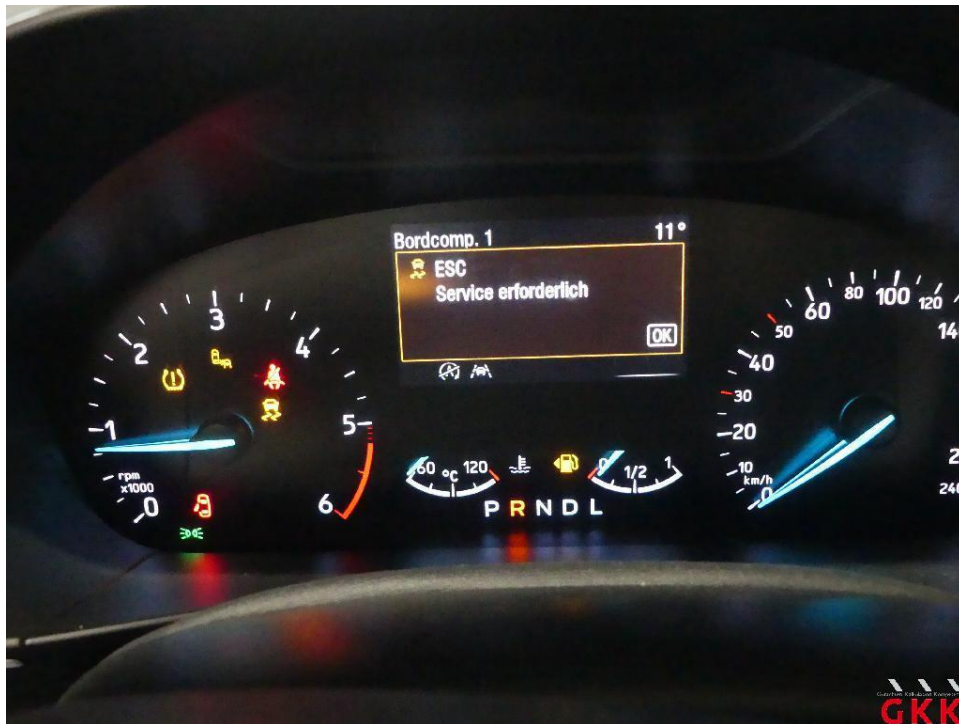
Bild 16 Kombiinstrument, Fehlerspeicher, aktiv, auslesen / prüfen

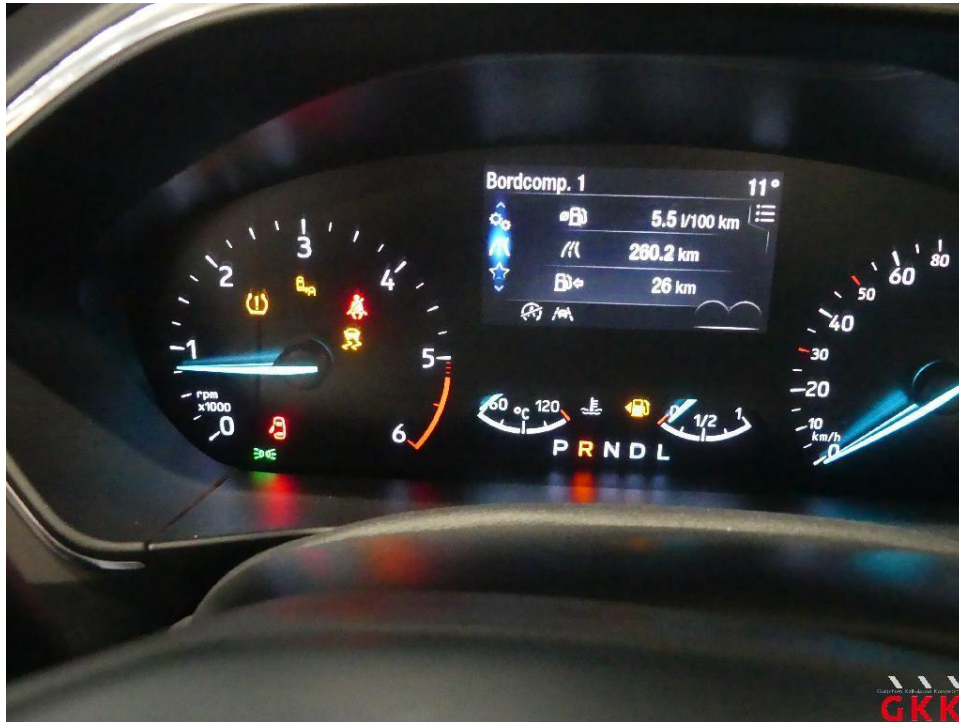
Bild 17 Kombiinstrument, Fehlerspeicher, aktiv, auslesen / prüfen

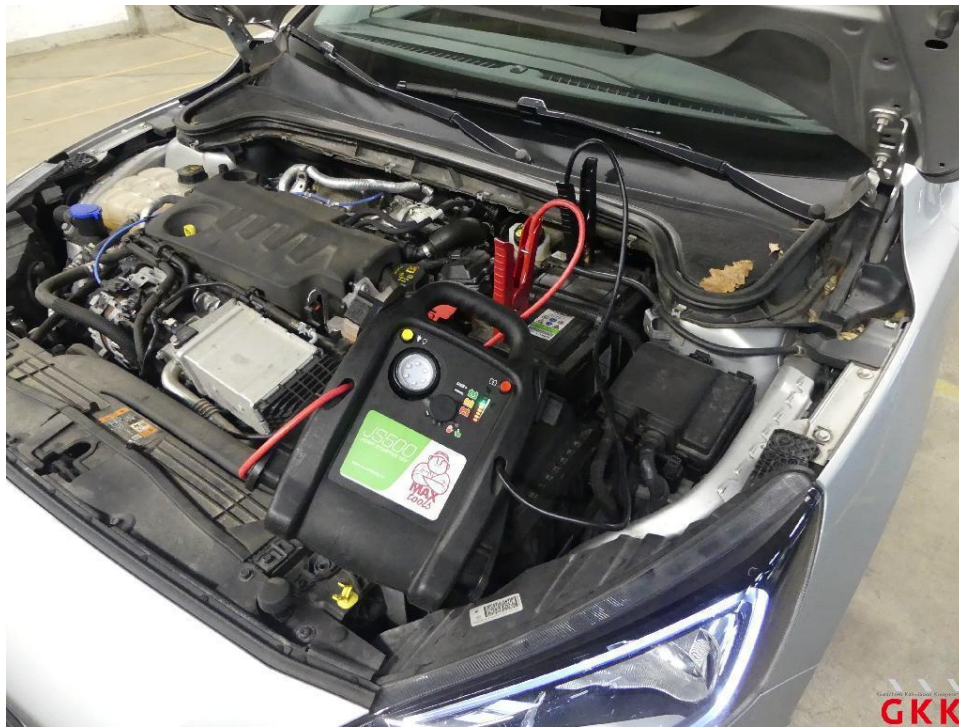
Bild 18 Fahrzeug, Batterie, entladen, prüfen

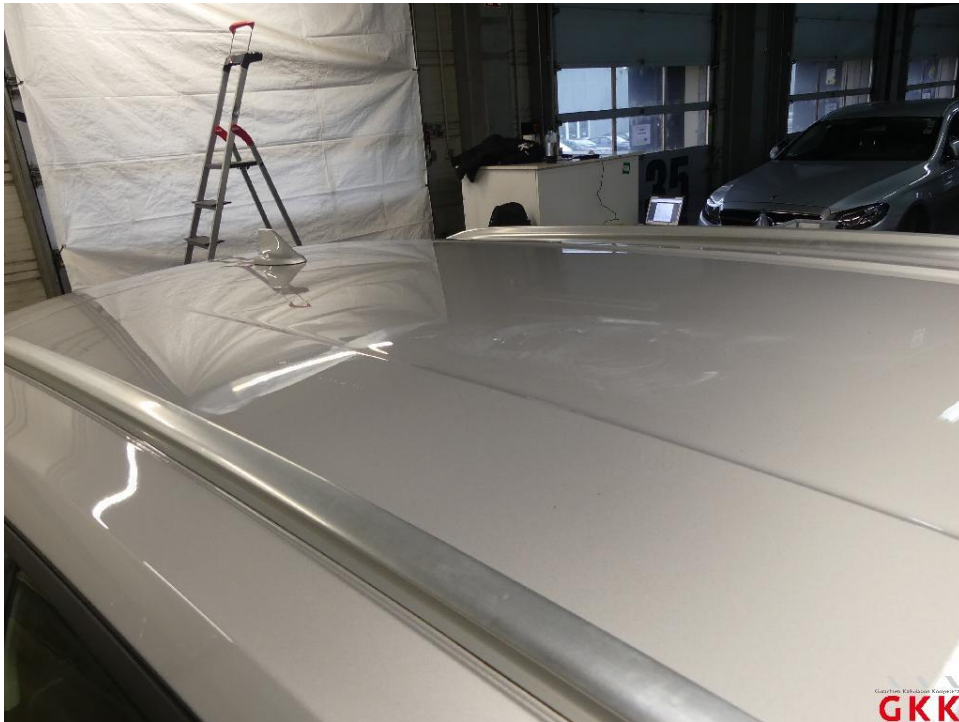
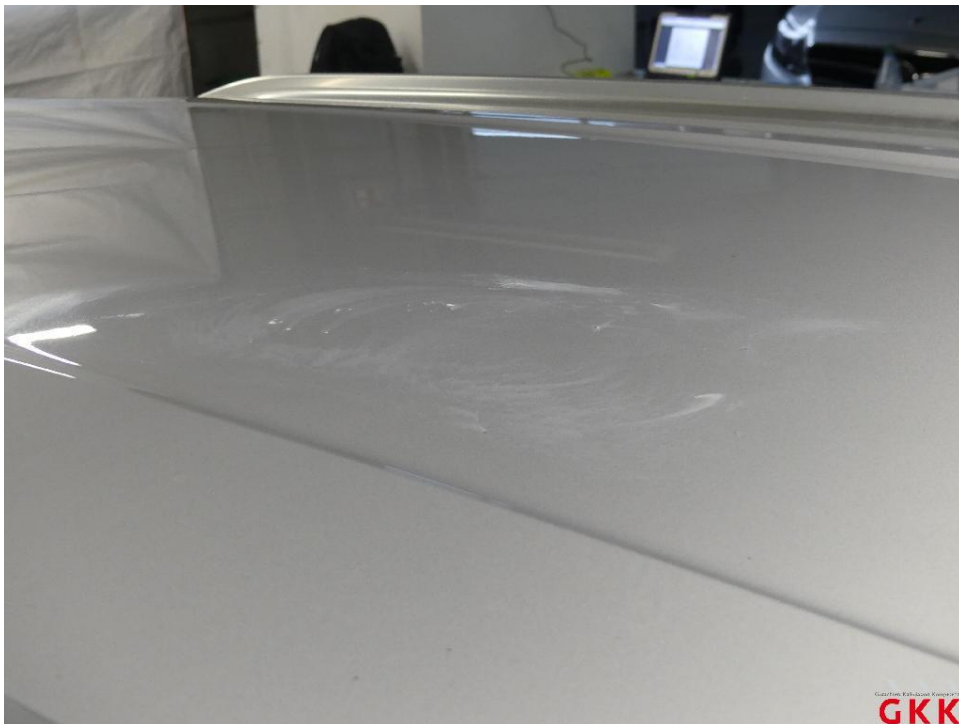
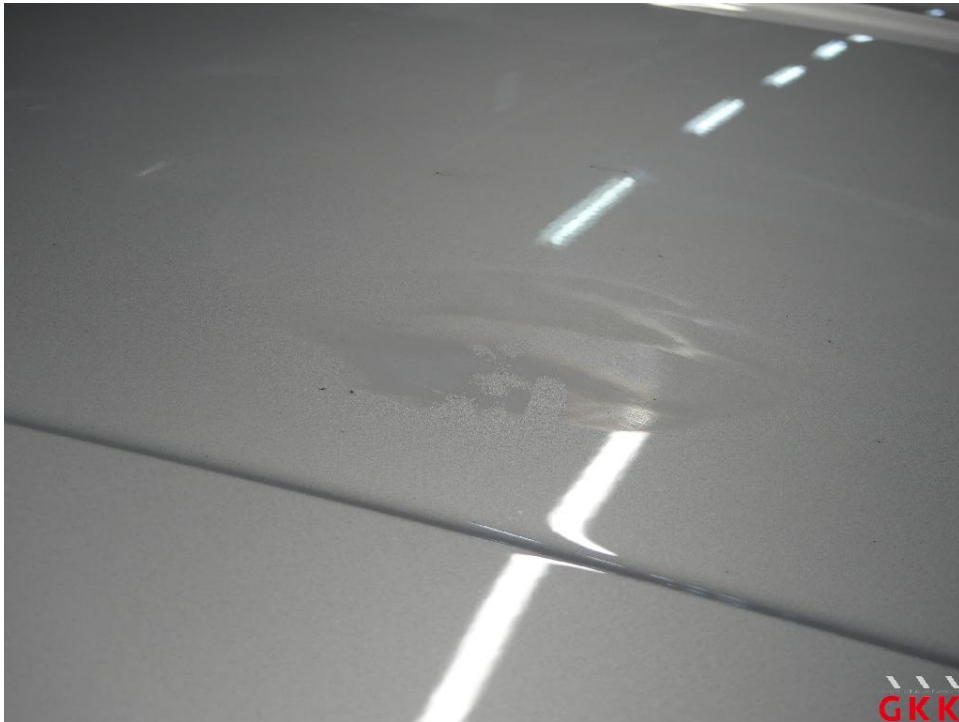
Bild 19 Dach, verschmutzt, aufbereiten

Bild 20 Dach, verschmutzt, aufbereiten

Bild 21 Dach, verschmutzt, aufbereiten

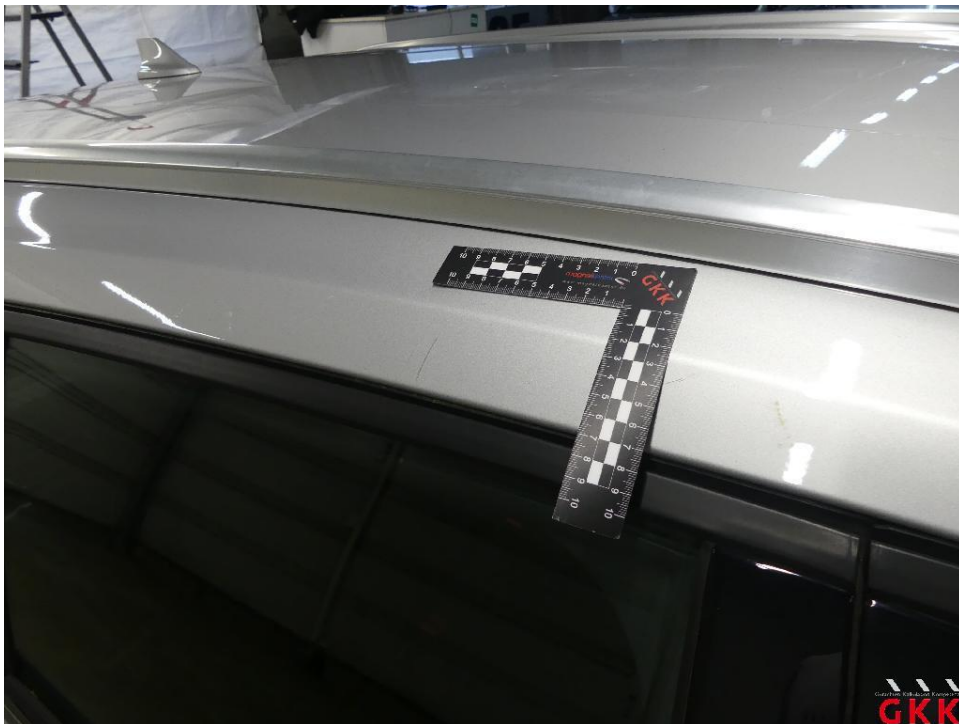
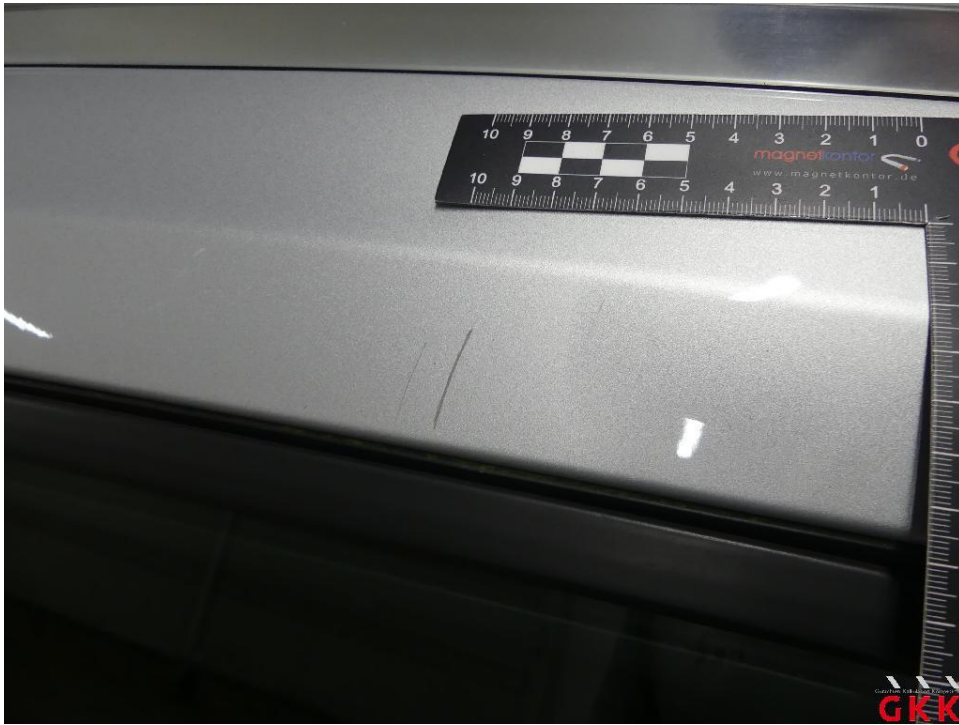
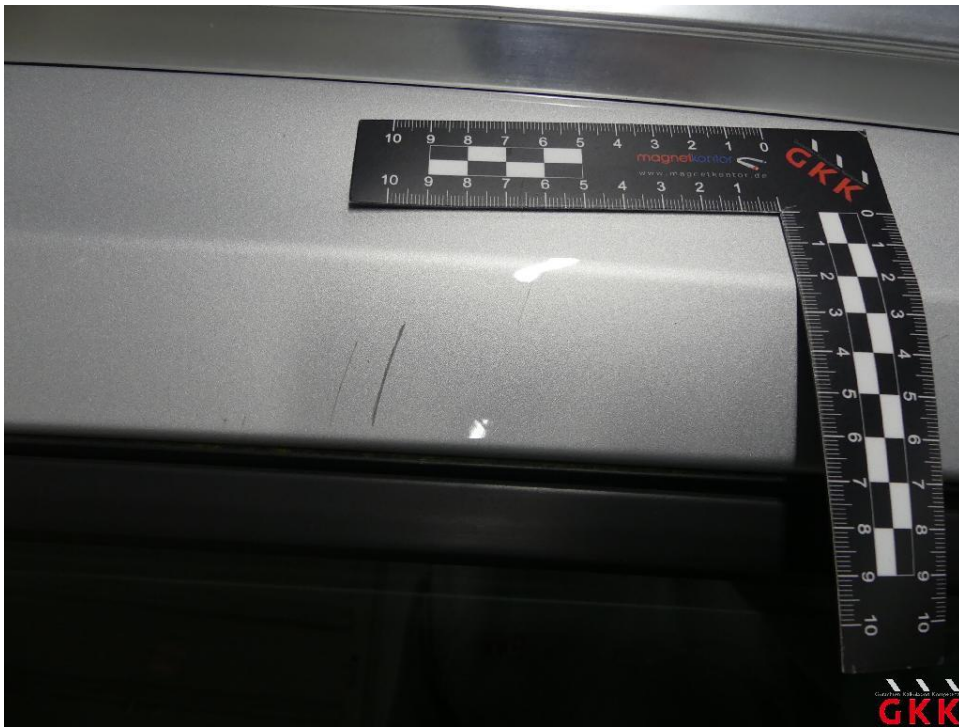
Wertbeeinflussende Faktoren		
Dach (Angaben ohne MwSt.)	Reparaturkosten	MW
Dach Holm links, beschädigt, Gebrauchsspur	0,00 €	0,00 €
Dach Holm rechts, verkratzt, lackieren (Bild 22, Bild 23, Bild 24)	680,99 €	272,40 €
Seite links (Angaben ohne MwSt.)	Reparaturkosten	MW
Tür vorne links Einstieg, verkratzt, Gebrauchsspur	0,00 €	0,00 €
Seitenwand links, bis 3 Dellen / Bauteil, Gebrauchsspur	0,00 €	0,00 €
Seite rechts (Angaben ohne MwSt.)	Reparaturkosten	MW
Seitenwand rechts, bis 3 Dellen / Bauteil, Gebrauchsspur	0,00 €	0,00 €
Tür vorne rechts, verkratzt, polieren (Bild 25, Bild 26)	62,92 €	62,92 €
Interieur (Angaben ohne MwSt.)	Reparaturkosten	MW
Kombiinstrument Fehlerspeicher, aktiv, auslesen / prüfen (Bild 16, Bild 17)	62,92 €	62,92 €
Schlüssel/Schließanl. (Angaben ohne MwSt.)	Reparaturkosten	MW
Hauptschlüssel Batterie, entladen, ersetzen (Bild 15)	7,50 €	7,50 €
Ohne Zuordnung (Angaben ohne MwSt.)	Reparaturkosten	MW

Bild 22 Dach, Holm rechts, verkratzt, lackieren

Bild 23 Dach, Holm rechts, verkratzt, lackieren

Bild 24 Dach, Holm rechts, verkratzt, lackieren

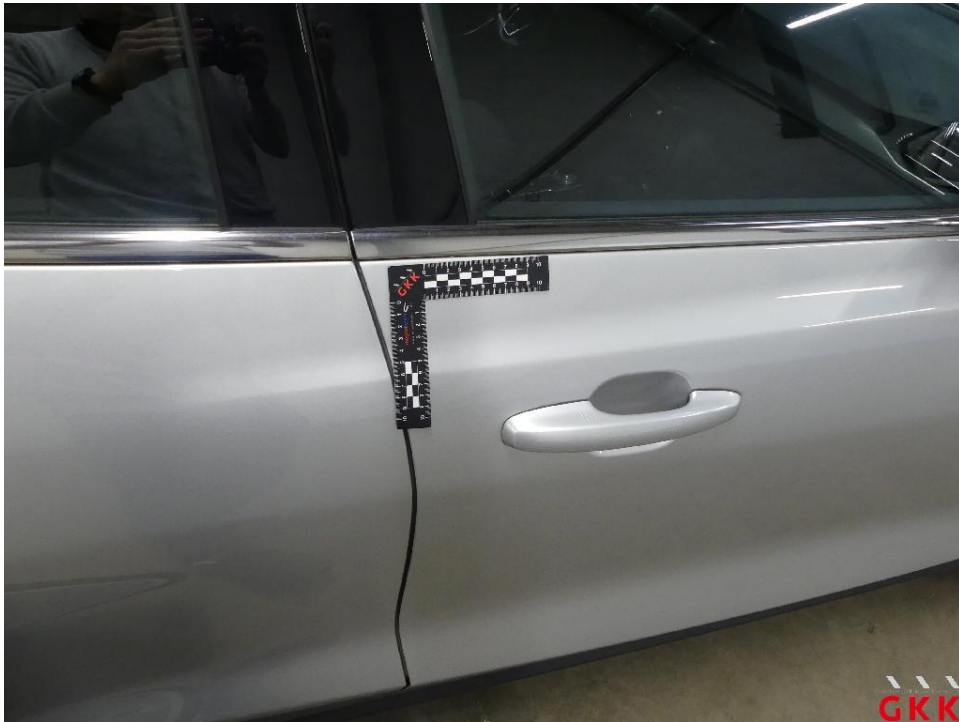
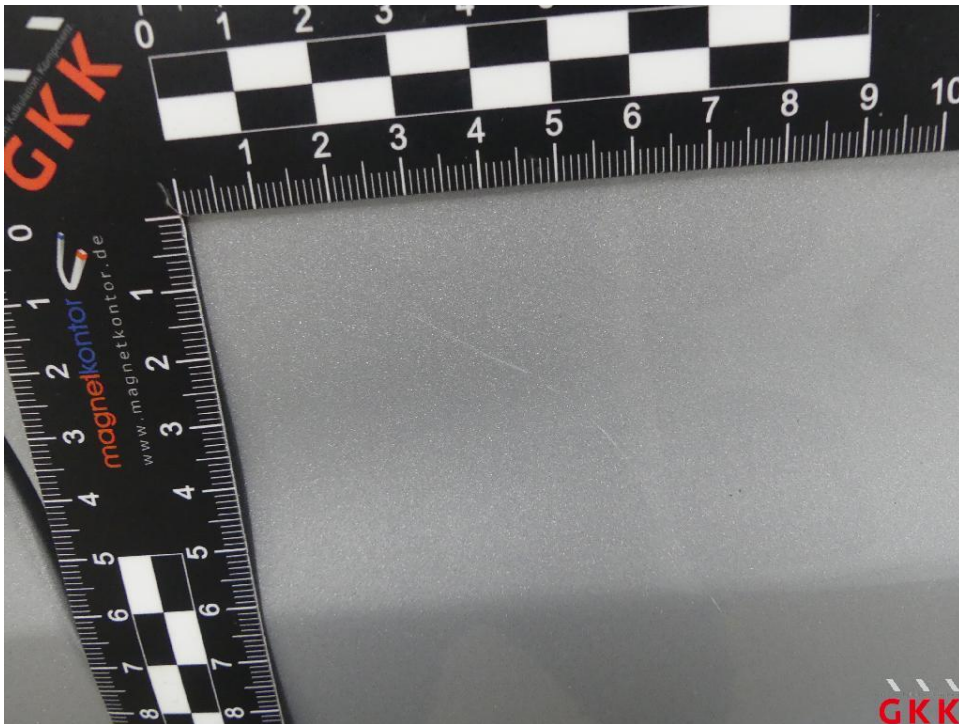
Bild 25 Tür vorne rechts, verkratzt, polieren

Bild 26 Tür vorne rechts, verkratzt, polieren
