Wertgutachten

Ihr Auftrag vom	06.01.2025 durch Raiffeisen-Impuls Fuhrparkmanagement GmbH & Co. KG
Besichtigungsort	36272 Niederaula, Industriestraße 11
Besichtigungsdatum	13.01.2025
Referenznummern	0002037275

Fahrzeugident.-Nr.	WF01XXTTG1KS17970		
Fahrzeugart	Transporter - Kombi	Farbton / Lackart	Frost-Weiß / Uni
Hersteller	Ford	Nächste HU	keine Angabe
Typ / Verkaufsbez.	Transit/Tourneo Custom Kombi 2.0 TDCI Trend	Laufleistung abgelesen	88.264 km
Erstzulassung	19.11.2019	Emissionsklasse	keine Angabe
Getriebe / Gänge	Manuell / 6	Sitzplätze / Türen	9 / 5
Achsen / angetrieben	2 / 1	Anzahl Besitzer	keine Angabe
Motorart	Reihenmotor / Diesel	Hubraum / Nennleistung	1.997 ccm / 77 KW
Antriebsart	Frontantrieb

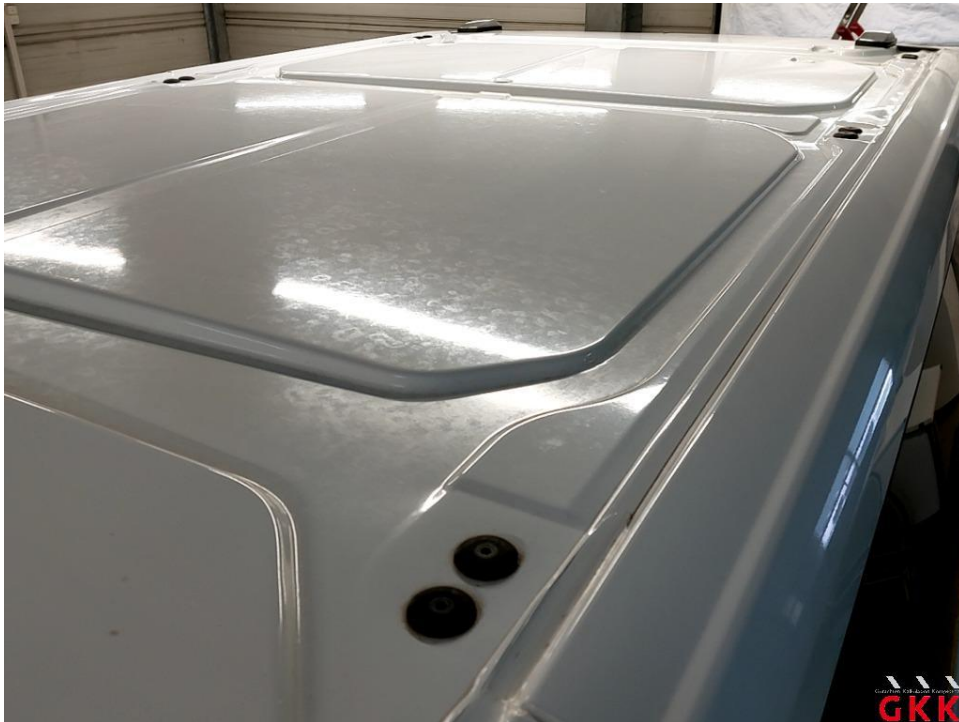
Bild 13 Dach, beschädigt, kalt drücken

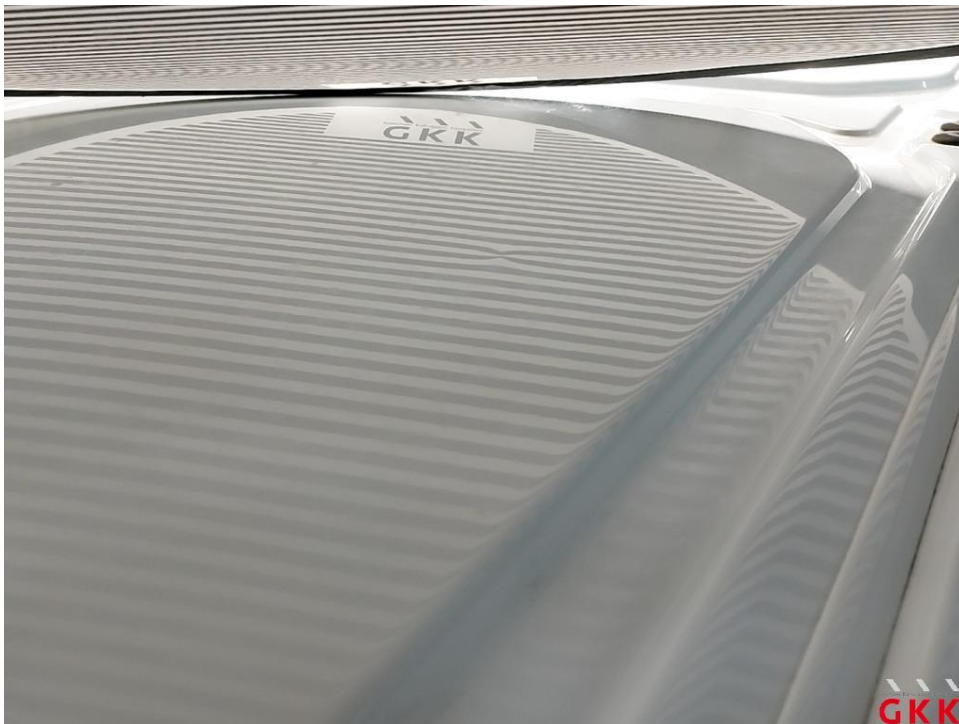
Bild 14 Dach, beschädigt, kalt drücken

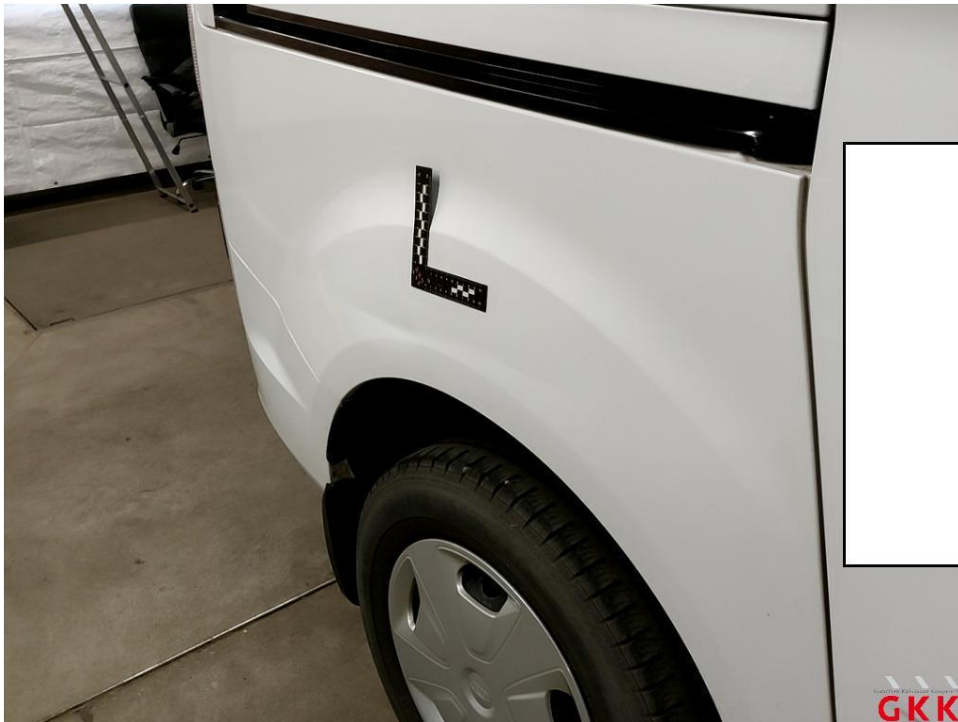
Bild 15 Seitenwand rechts, hinten -unterhalb-, beschädigt, instand setzen

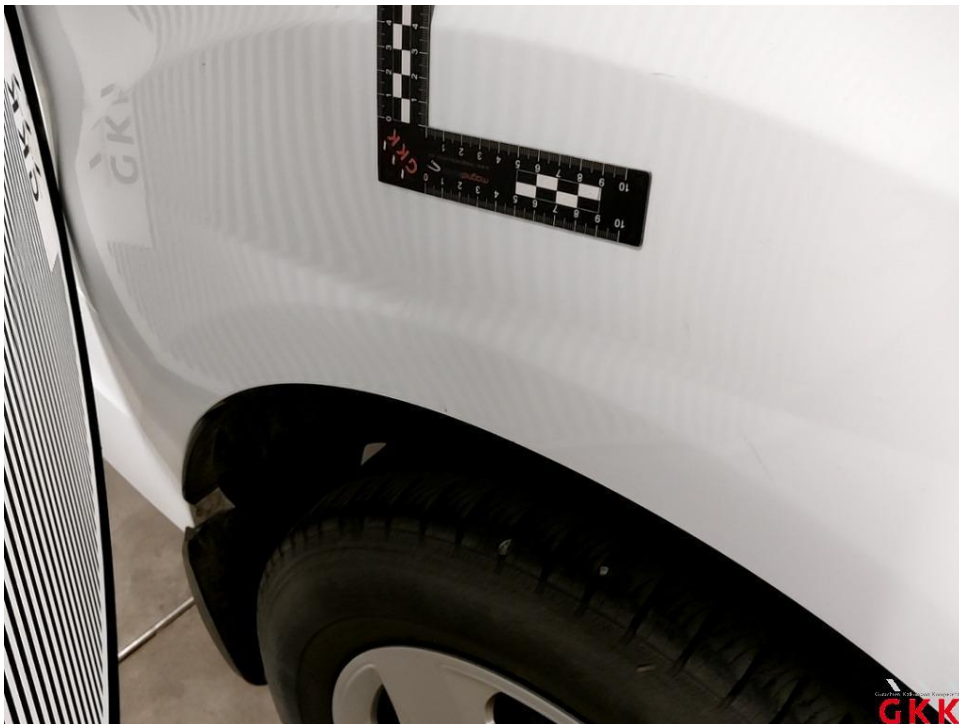
Bild 16 Seitenwand rechts, hinten -unterhalb-, beschädigt, instand setzen
