NUMÉRO DE PROTOCOLE: 37305081

Rapport d'expertise

Objet	Vorabbesichtigung
Tâche provenant de	Allane Mobility Consulting GmbH
Date et lieu d'inspection	2 déc. 2024 / Allane Mobility Consulting GmbH 69190 Walldorf
Type de véhicule	Voiture de tourisme
Constructeur	Audi
Modèle / Désignation à la vente	A1 Sportback
Numéro de clé HSN / TSN	0588 BVF 01234
Numéro de châssis	WAUZZZGB2PR060759
Nombre de propriétaires	Inconnu
Première immatriculation	14 juin 2023
Contrôle technique périodique suivant	06/2026
Documents du véhicule	Au moment du contrôle, le certificat d'immatriculation partie 1 (certificat) était disponible, le certificat d'immatriculation partie 2 (lettre) n'était pas disponible. Par exemple, partie 1 (certificat) non acceptée
Plaque d'immatriculation du véhicule	Plaque d'immatriculation non acceptée
Kilométrage	11 630 km / Lu
Type de carburant	Essence
Cylindrée / Puissance	999 ccm/ 81 kW
Cylindre / Classe d'émissions	/ EURO6;WLTP;AP;PI/CI; M, N1 I

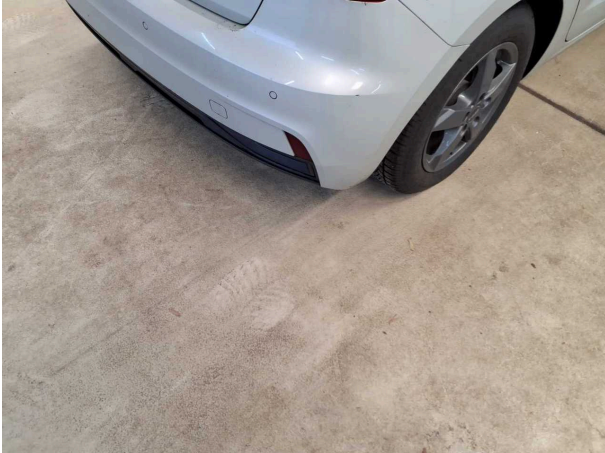
Domage 2: Pare-chocs arrière: Pare-chocs arrière - Erafilé - Réparation intelligente

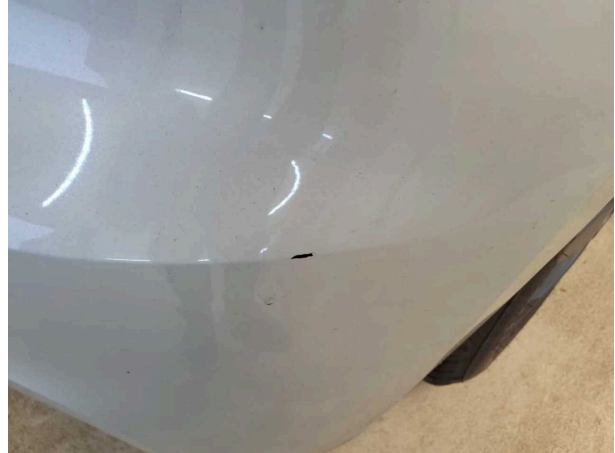
Domage 2: Pare-chocs arrière: Pare-chocs arrière - Erafilé - Réparation intelligente

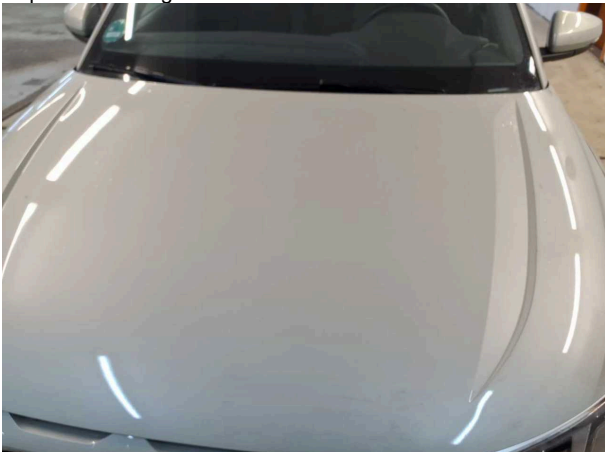
Domage 3: Capot moteur: Capot moteur - bosse(s) - Bon travail de réparation

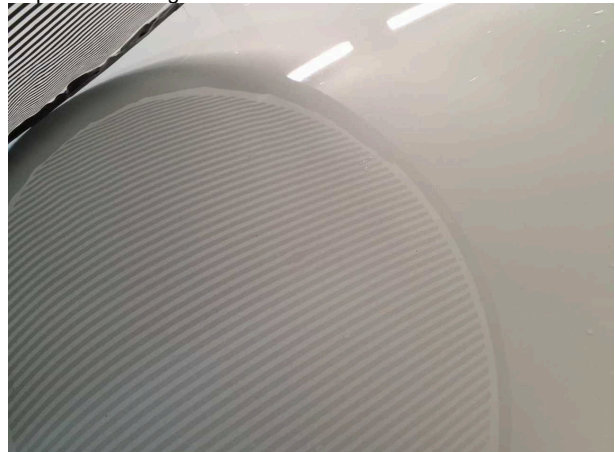
Domage 3: Capot moteur: Capot moteur - bosse(s) - Bon travail de réparation

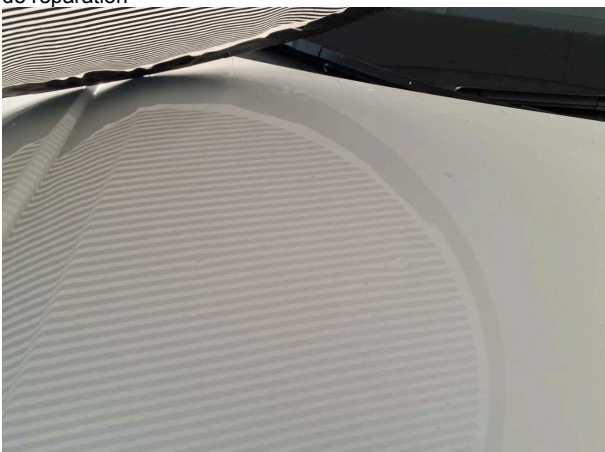
Domage 3: Capot moteur: Capot moteur - bosse(s) - Bon travail de réparation

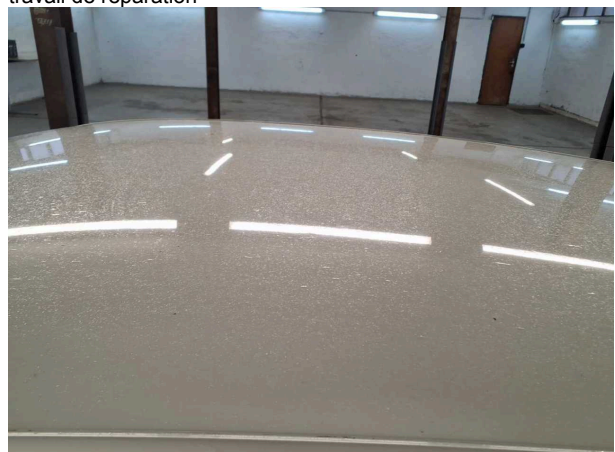
Domage 4: Toit: Toit - bosse(s) - Bon travail de réparation

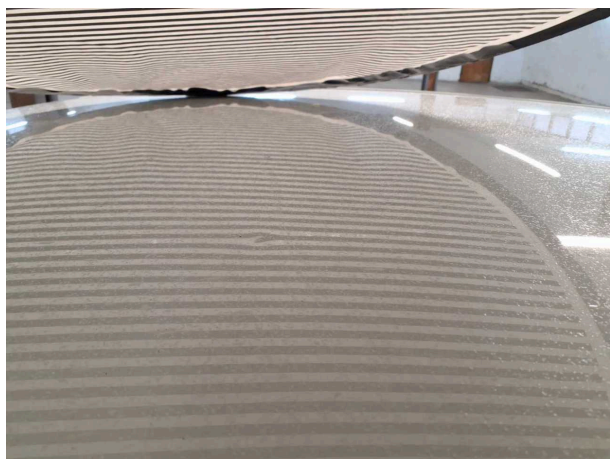
Domage 4: Toit: Toit - bosse(s) - Bon travail de réparation

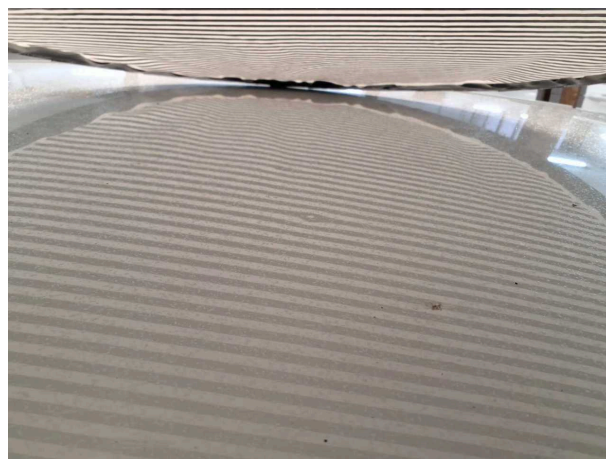
Domage 4: Toit: Toit - bosse(s) - Bon travail de réparation
