## Wertgutachten

<b>Ihr Auftrag vom</b>	21.01.2025 durch Raiffeisen-Impuls Fuhrparkmanagement GmbH & Co. KG
<b>Besichtigungsort</b>	36272 Niederaula, Industriestraße 11
<b>Besichtigungsdatum</b>	20.01.2025
<b>Referenznummern</b>	0002063994

**Fahrzeugident.-Nr.** **WF0YXXTTGYNT84398**

<b>Fahrzeugart</b>	PKW - Kasten geschlossen	<b>Farbton / Lackart</b>	Frost-Weiß / Uni
<b>Hersteller</b>	Ford	<b>Nächste HU</b>	06/2026
<b>Typ / Verkaufsbez.</b>	Transit Custom 2.0 TDCI 300 L2 Trend	<b>Laufleistung abgelesen</b>	84.472 km
<b>Erstzulassung</b>	23.05.2022	<b>Emissionsklasse</b>	Euro 6d
<b>Getriebe / Gänge</b>	Manuell / 6	<b>Sitzplätze / Türen</b>	3 / 5
<b>Achsen / angetrieben</b>	2 / 1	<b>Anzahl Besitzer</b>	unbekannt
<b>Motorart</b>	Reihenmotor / Diesel	<b>Hubraum / Nennleistung</b>	1.996 ccm / 77 KW
<b>Antriebsart</b>	Frontantrieb

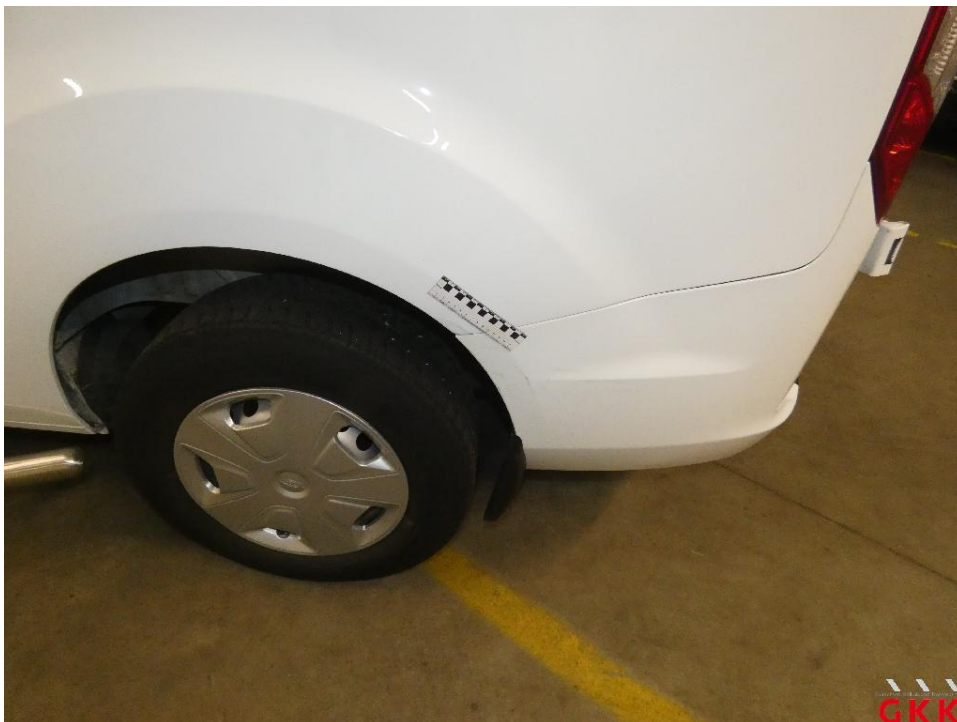
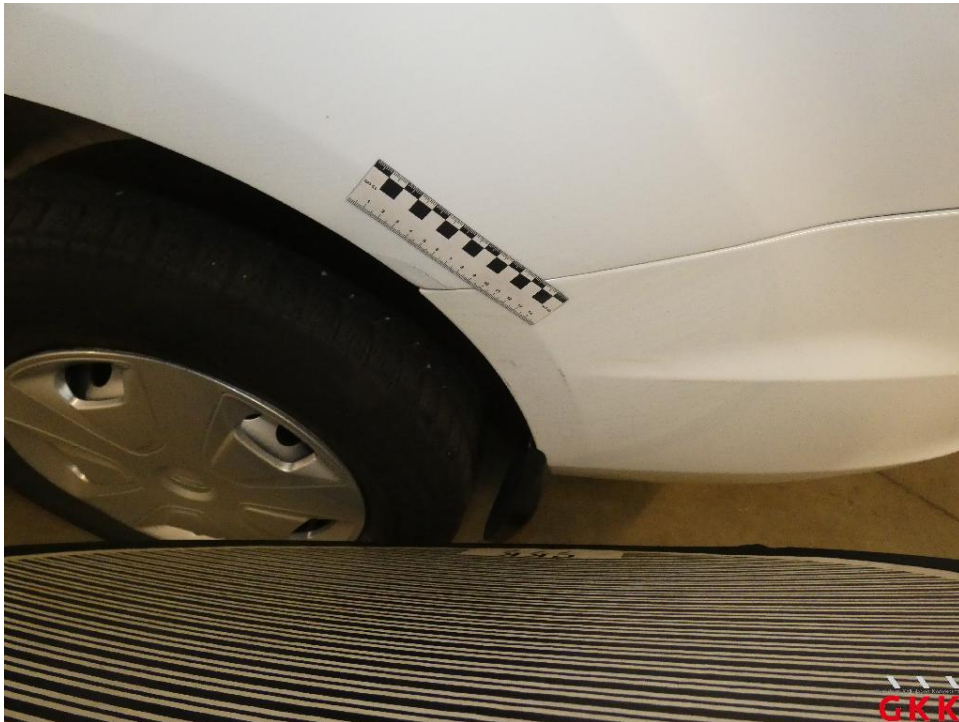
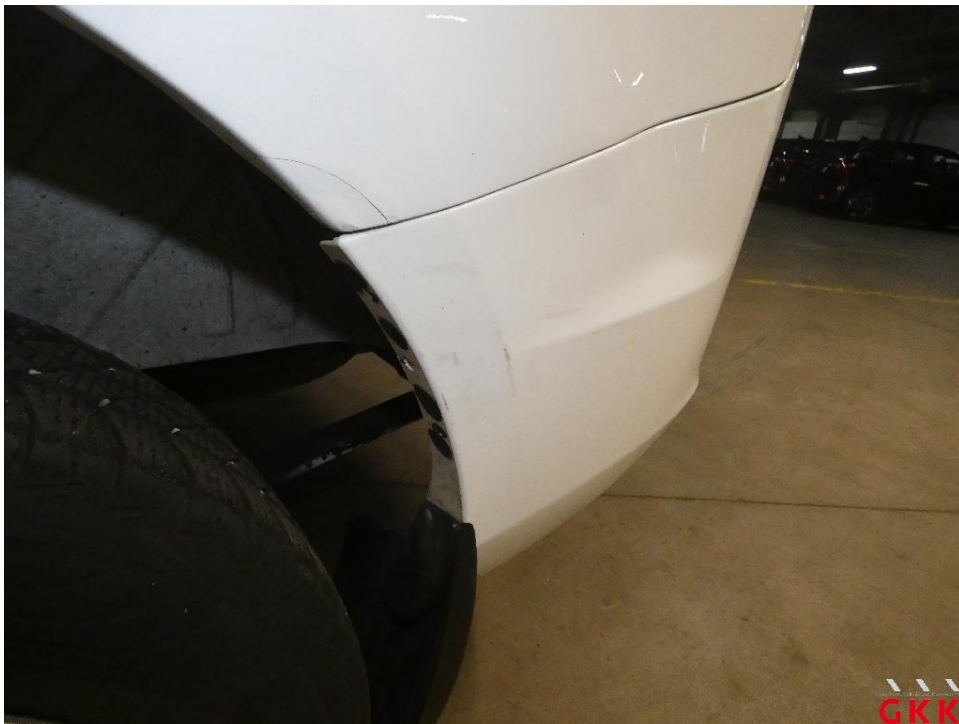
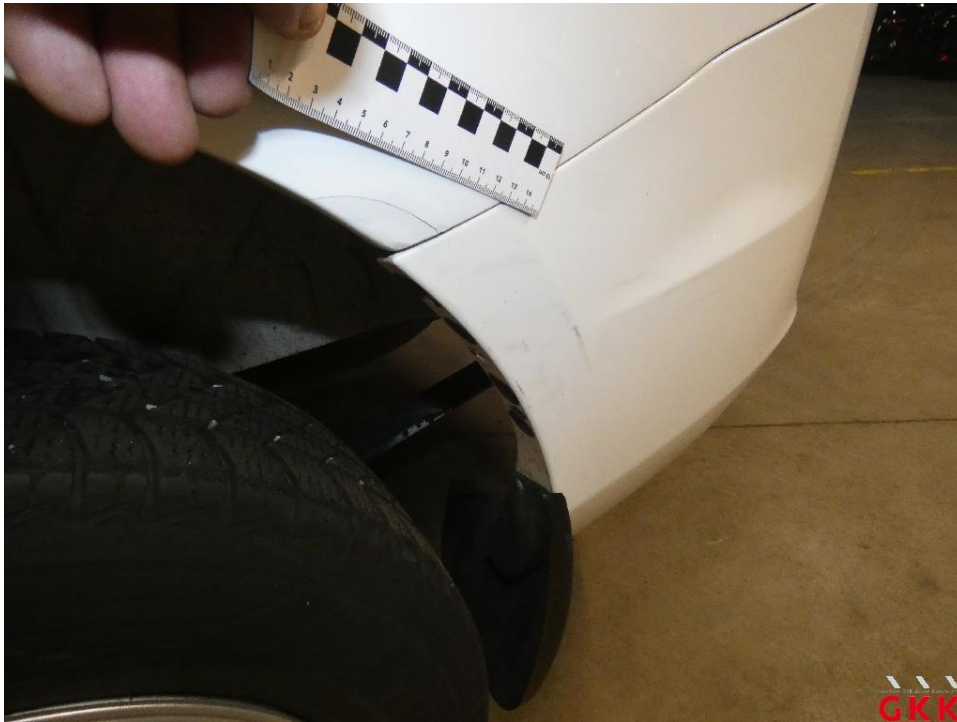
Vorschaden	Der Vorschaden wurde fach- und sachgerecht behoben	Feststellung
Heck beschädigt	Ja	
Seitenwand hinten links beschädigt	Nein	fehlerhafter Lackaufbau
Seitenwand hinten rechts beschädigt	Ja

Bild 14 Fahrzeug, hinten links, Unfallschaden, Unfallschaden beheben

Bild 15 Fahrzeug, hinten links, Unfallschaden, Unfallschaden beheben

Bild 16 Fahrzeug, hinten links, Unfallschaden, Unfallschaden beheben

Bild 17 Fahrzeug, hinten links, Unfallschaden, Unfallschaden beheben

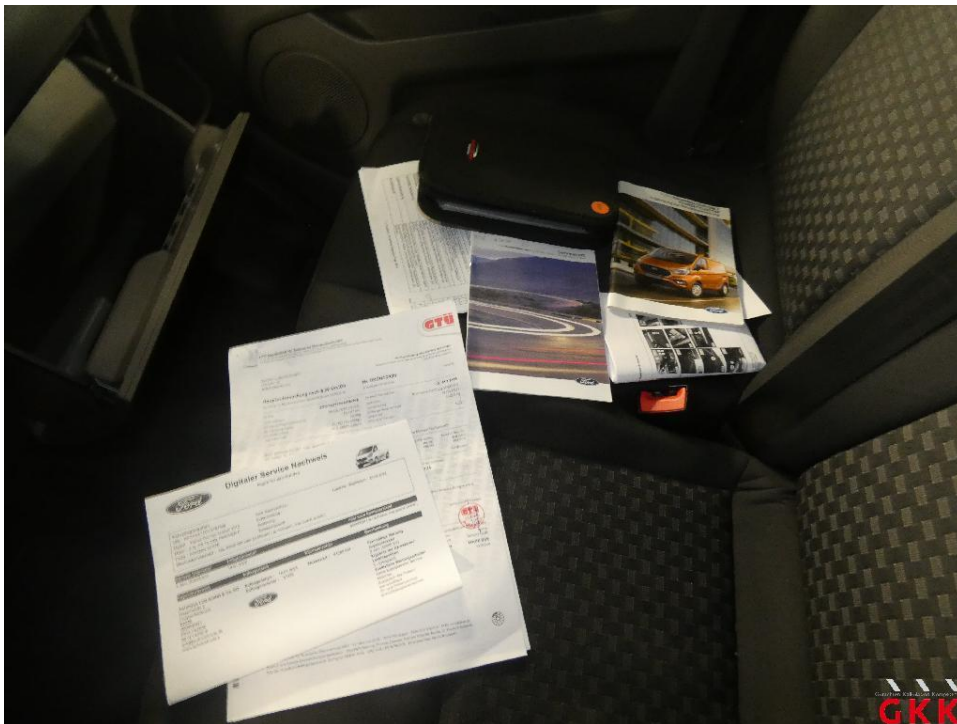
Bild 18 Bordmappe, Bedienungsanleitung, fehlt, ersetzen

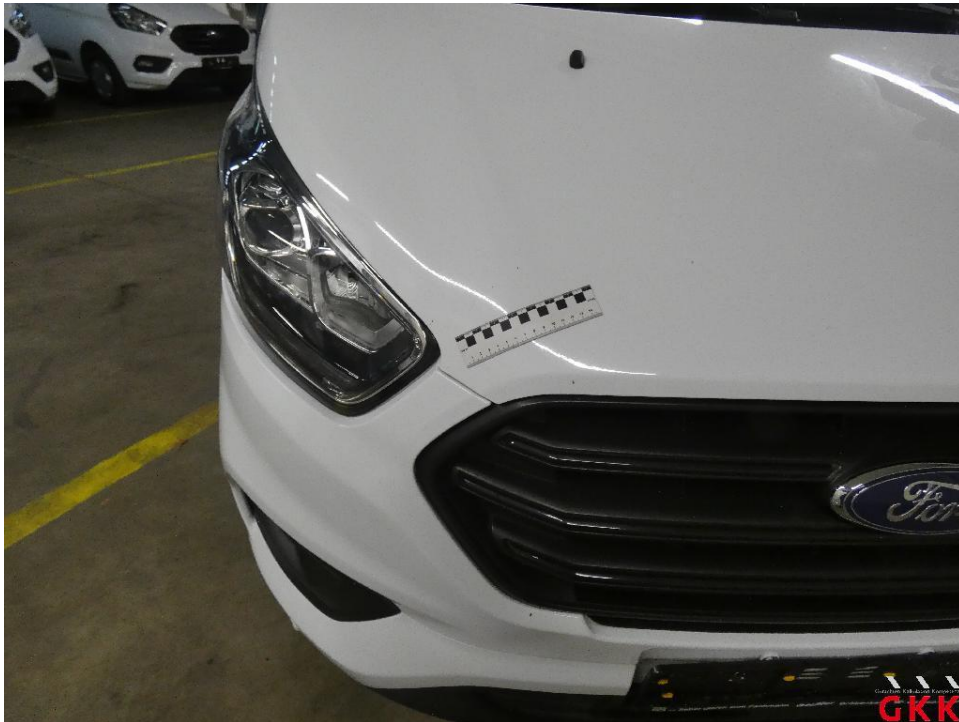
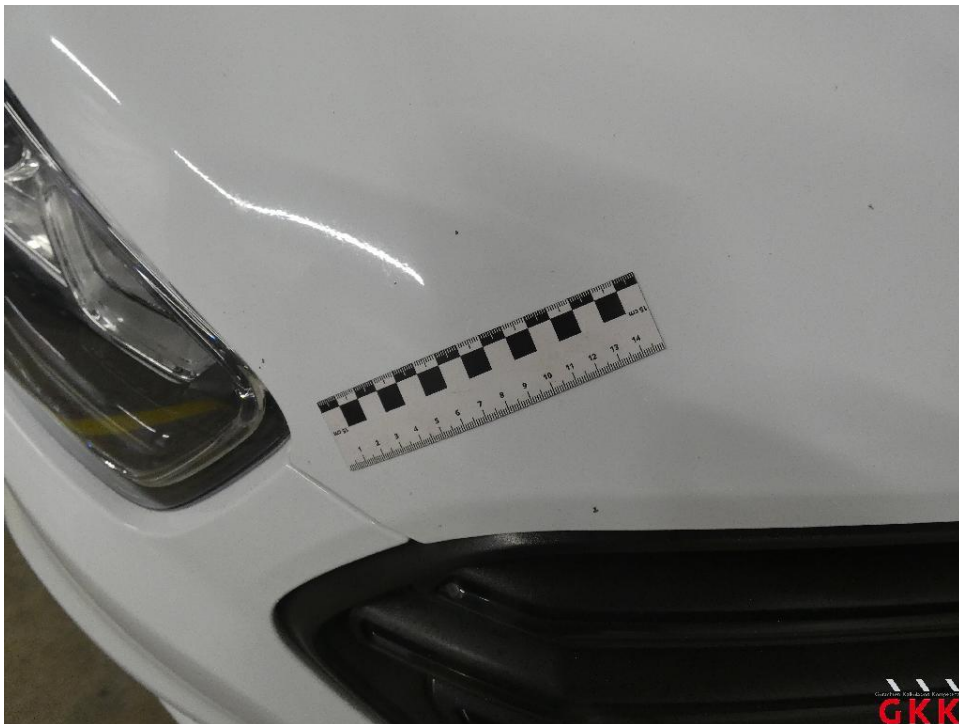
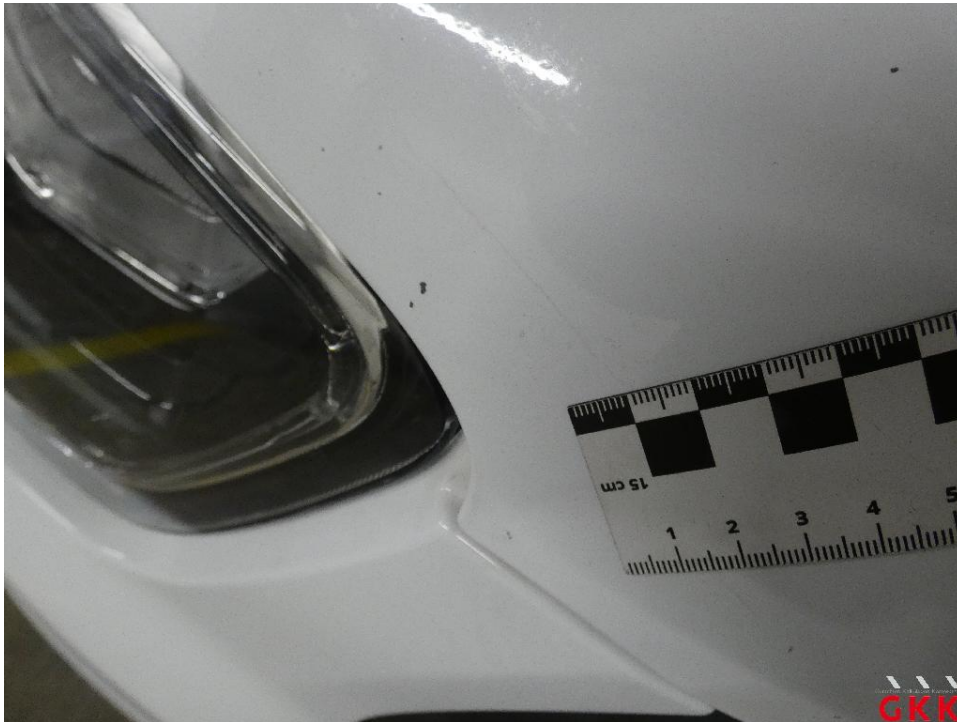
Bild 19 Motorhaube, Steinschlag, lackieren

Bild 20 Motorhaube, Steinschlag, lackieren

Bild 21 Motorhaube, Steinschlag, lackieren

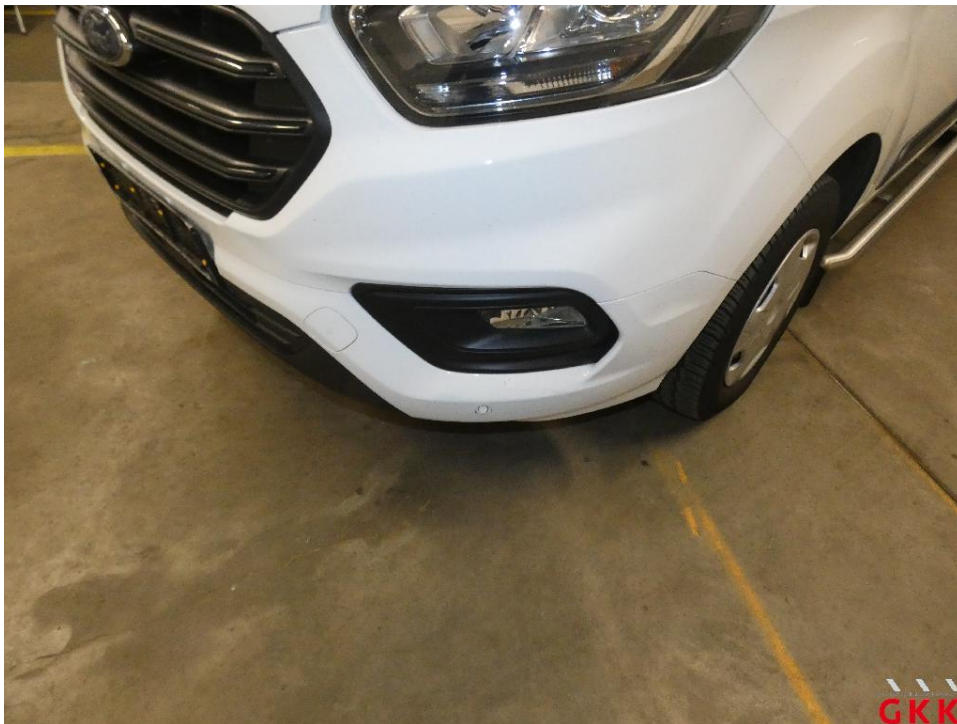
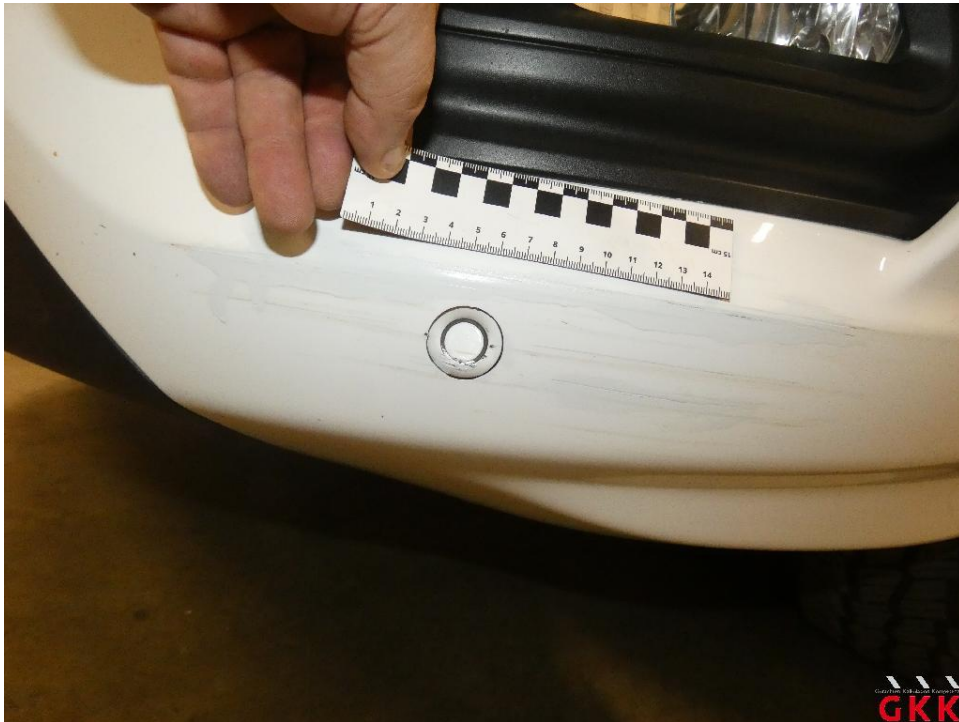
<b>Wertbeeinflussende Faktoren</b>		
<b>Front</b> (Angaben ohne MwSt.)	Reparaturkosten	MW
Stoßfänger vorne PDC-Sensor, lose, ersetzen (Bild 24)	103,41 €	67,22 €
Stoßfänger vorne Verkleidung unterhalb -lackiert-, verkratzt, lackieren (Bild 22, Bild 23)	519,02 €	337,36 €
Stoßfänger vorne Abdeckung Abschlepphaken, verkratzt, lackieren (Bild 27)	106,51 €	69,23 €
Motorhaube, Steinschlag, lackieren (Bild 19, Bild 20, Bild 21)	328,23 €	213,35 €
<b>Seite links</b> (Angaben ohne MwSt.)	Reparaturkosten	MW
Tür vorne links Dichtung, beschädigt, ersetzen (Bild 38, Bild 39)	333,59 €	216,83 €
Seitenwand links, Reparaturmangel, lackieren (Bild 43, Bild 44, Bild 45)	1173,19 €	1173,19 €
<b>Seite rechts</b> (Angaben ohne MwSt.)	Reparaturkosten	MW
Seitenwand rechts, Harzanhaltungen/-rückstände, aufbereiten (Bild 31, Bild 32)	62,92 €	62,92 €
Schiebetür rechts, beschädigt, ersetzen (Bild 33, Bild 34, Bild 35)	2183,96 €	1419,57 €

Bild 22 Stoßfänger vorne, Verkleidung unterhalb -lackiert-, verkratzt, lackieren

Bild 23 Stoßfänger vorne, Verkleidung unterhalb -lackiert-, verkratzt, lackieren

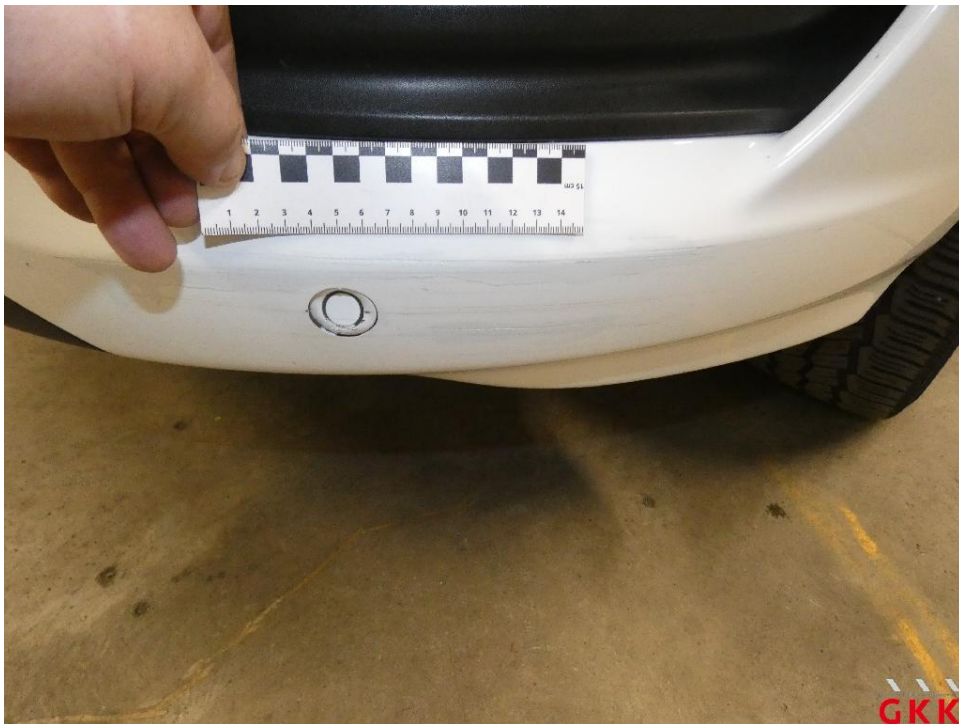
Bild 24 Stoßfänger vorne, PDC-Sensor, lose, ersetzen

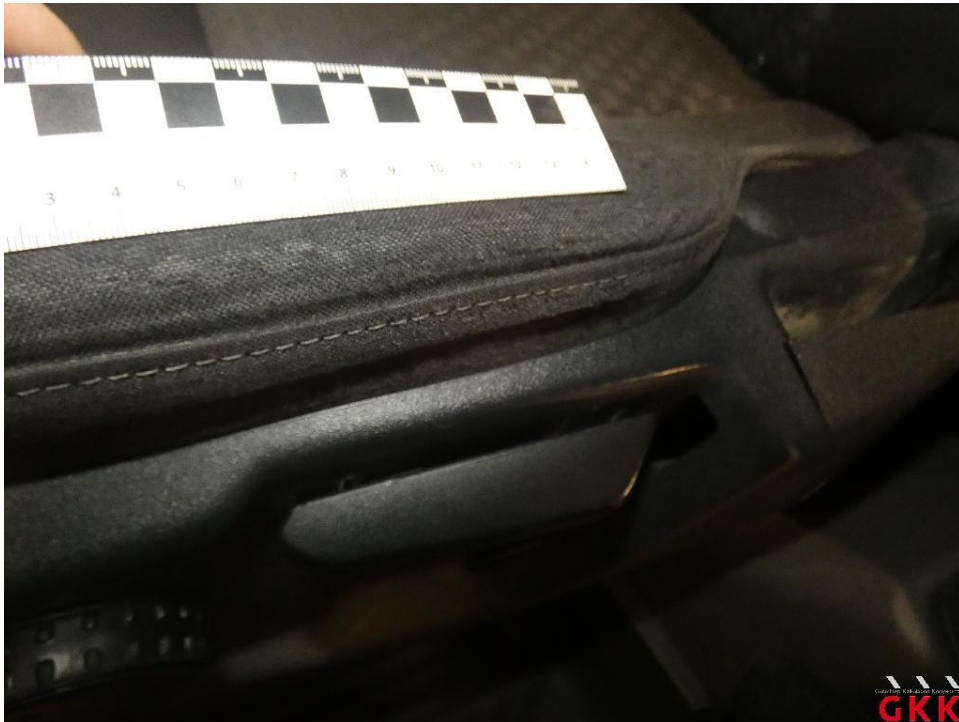
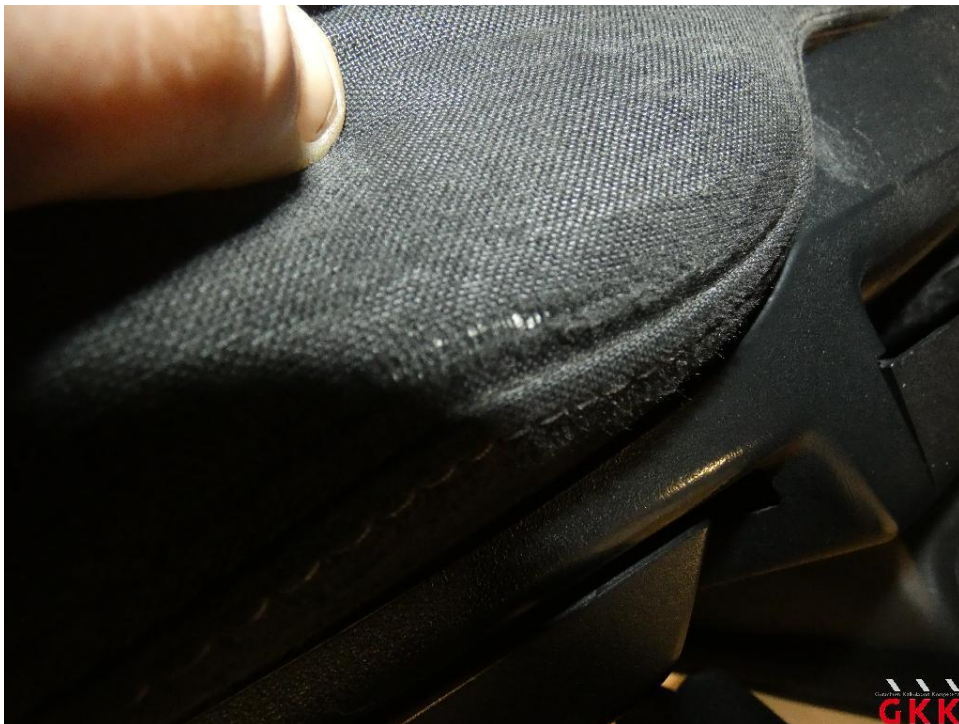
Bild 25 Sitz vorne links, Bezug Sitzkissen -Stoff-, gerissen, ersetzen

Bild 26 Sitz vorne links, Bezug Sitzkissen -Stoff-, gerissen, ersetzen

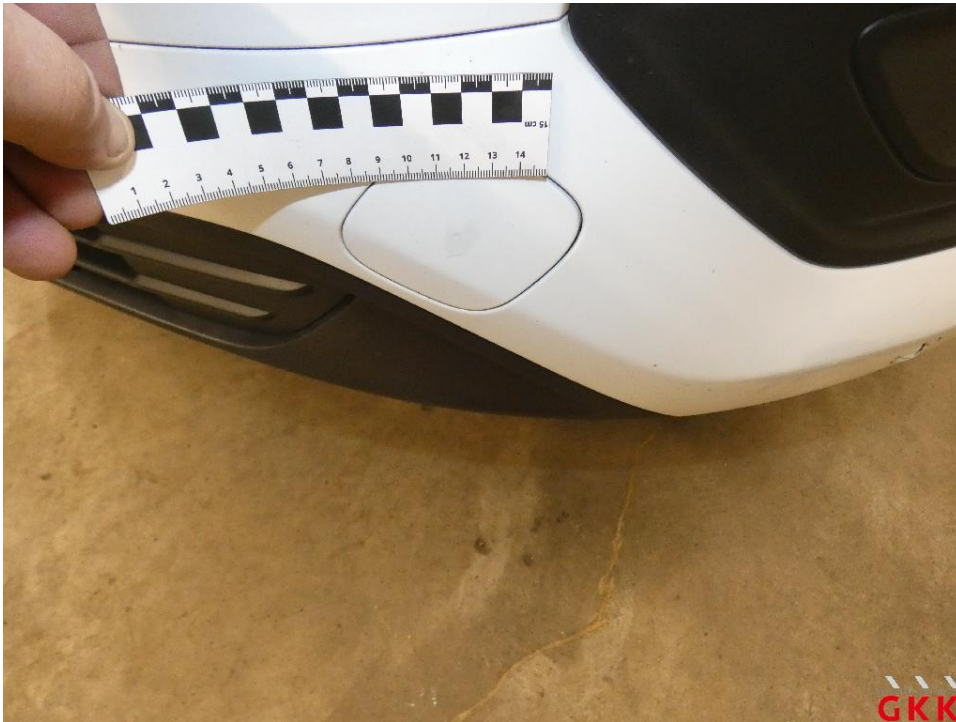
Bild 27 Stoßfänger vorne, Abdeckung Abschlepphaken, verkratzt, lackieren

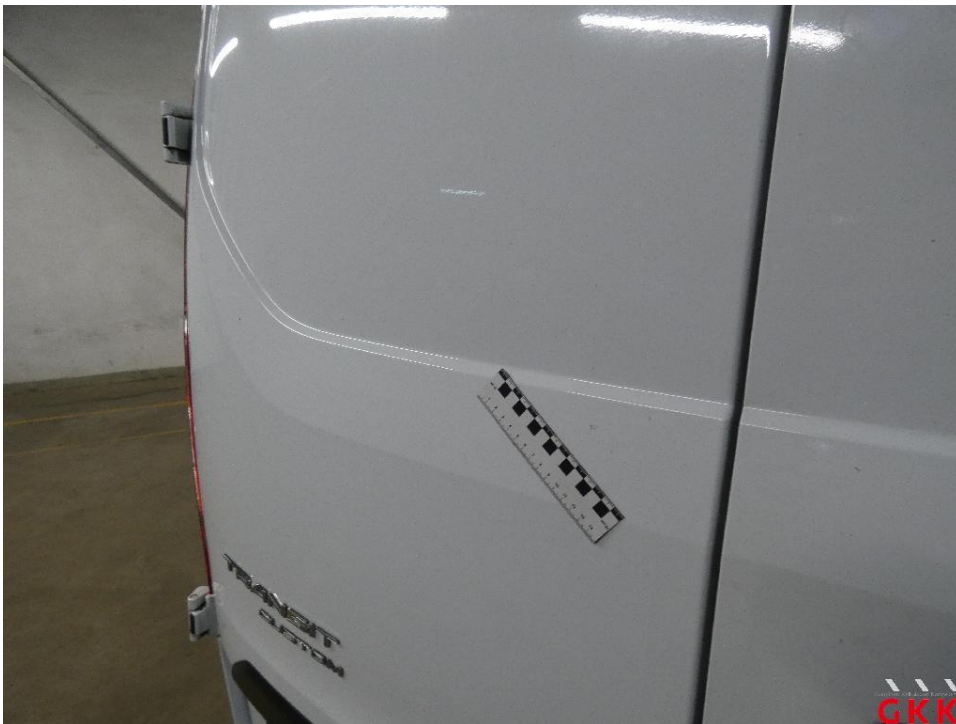
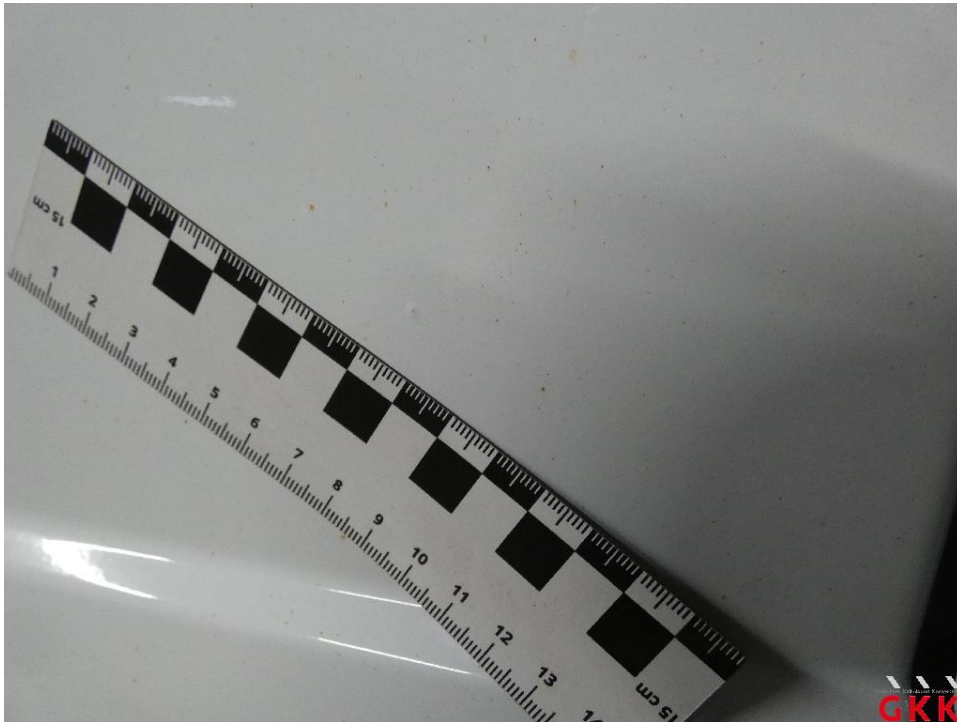
<b>Heck</b> (Angaben ohne MwSt.)	Reparaturkosten	MW
Stoßfänger hinten Verkleidung -unlackiert-, beschädigt, ersetzen (Bild 40, Bild 41, Bild 42)	205,39 €	133,50 €
Hecktür rechts, Industriestaubanhaftung / Flugrost, aufbereiten (Bild 30)	62,92 €	62,92 €
Hecktür links, korrodiert, lackieren (Bild 28, Bild 29)	583,05 €	378,98 €
<b>Interieur</b> (Angaben ohne MwSt.)	Reparaturkosten	MW
Sitz vorne links Bezug Sitzkissen -Stoff-, gerissen, ersetzen (Bild 25, Bild 26)	321,36 €	208,88 €
<b>Zubehör, Bordwerkzeug</b> (Angaben ohne MwSt.)	Reparaturkosten	MW
Bordmappe Bedienungsanleitung, fehlt, ersetzen (Bild 18)	15,00 €	15,00 €
<b>Sonstiges</b> (Angaben ohne MwSt.)	Reparaturkosten	MW
Fahrzeug hinten links, Unfallschaden, Unfallschaden beheben (Bild 14, Bild 15, Bild 16, Bild 17)	1890,00 €	1890,00 €
<b>Ohne Zuordnung</b> (Angaben ohne MwSt.)	Reparaturkosten	MW
Antenne links, beschädigt, ersetzen (Bild 36, Bild 37)	122,19 €	79,42 €

Bild 28 Hecktür links, korrodiert, lackieren

Bild 29 Hecktür links, korrodiert, lackieren

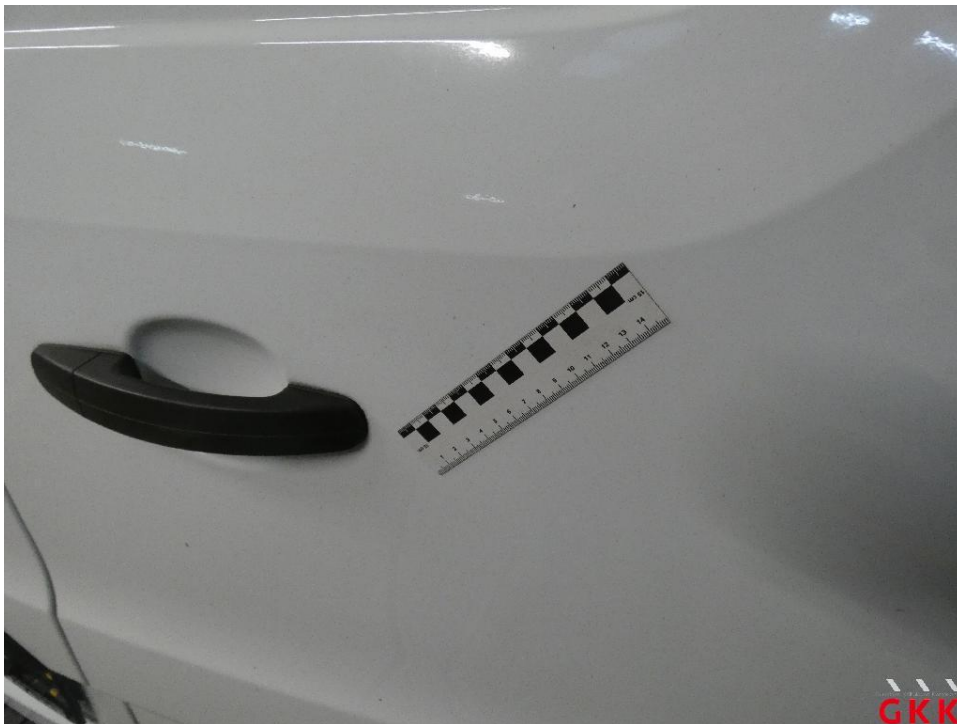
Bild 30 Hecktür rechts, Industriestaubhaftung / Flugrost, aufbereiten

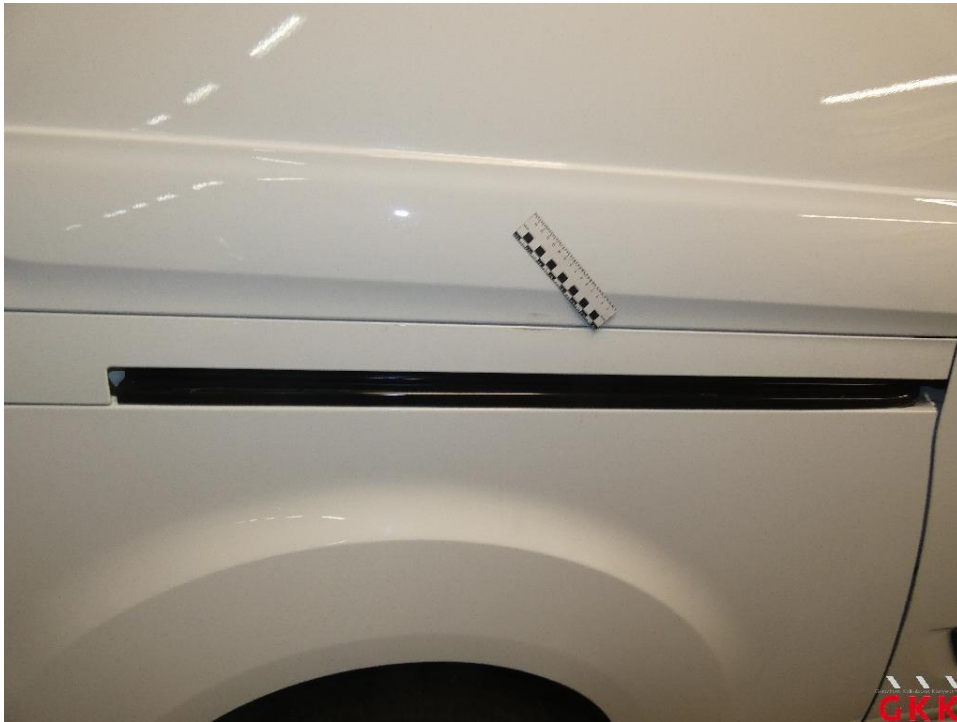
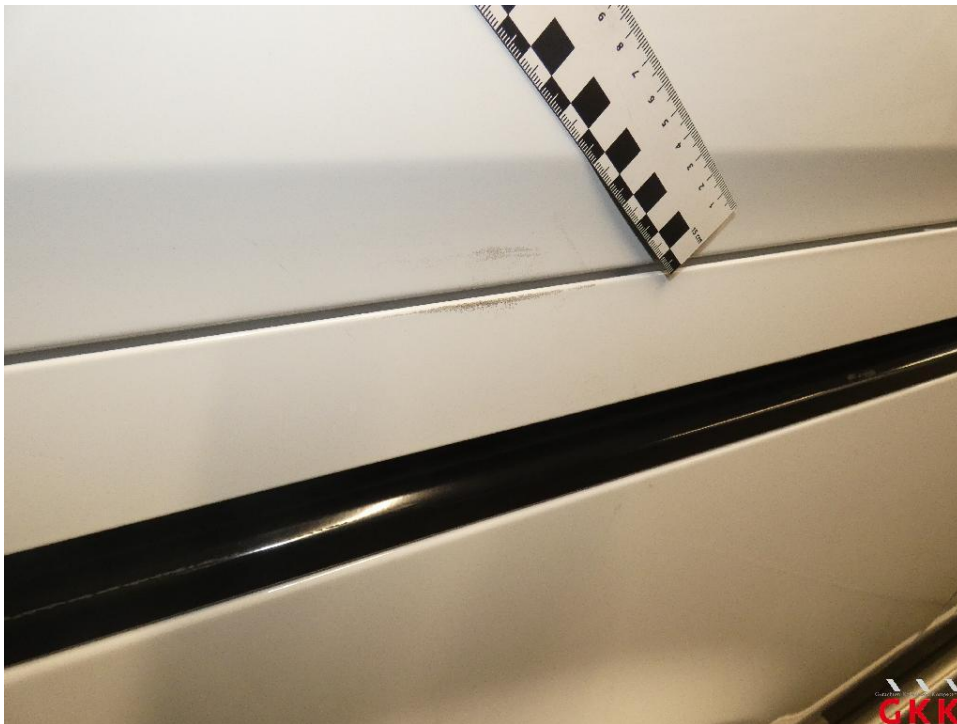
Bild 31 Seitenwand rechts, Harzanhaftungen/-rückstände, aufbereiten

Bild 32 Seitenwand rechts, Harzanhaftungen/-rückstände, aufbereiten

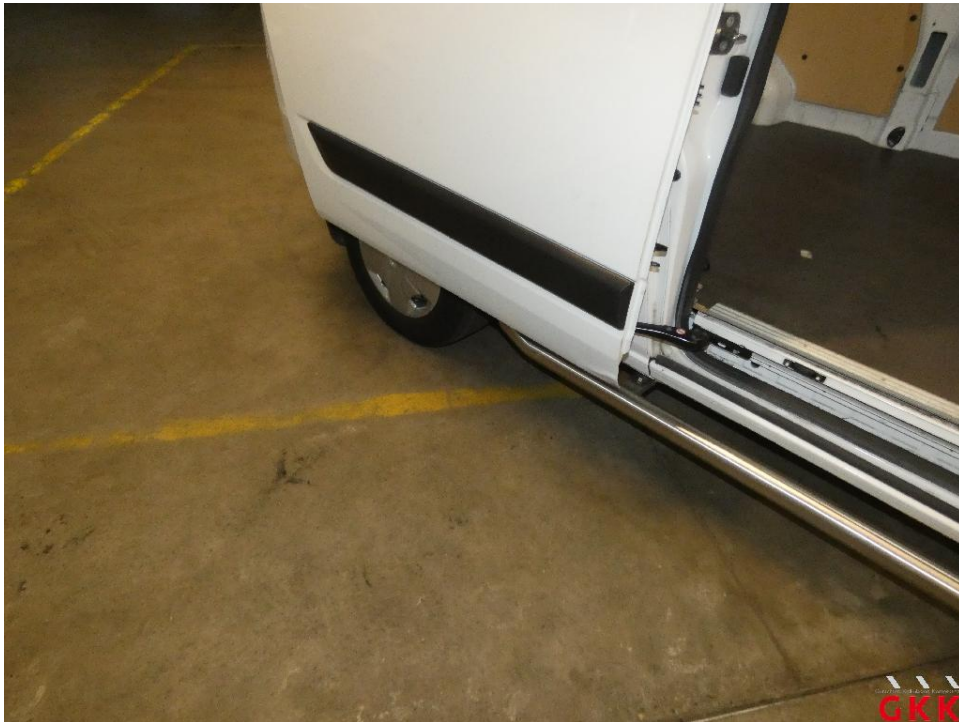
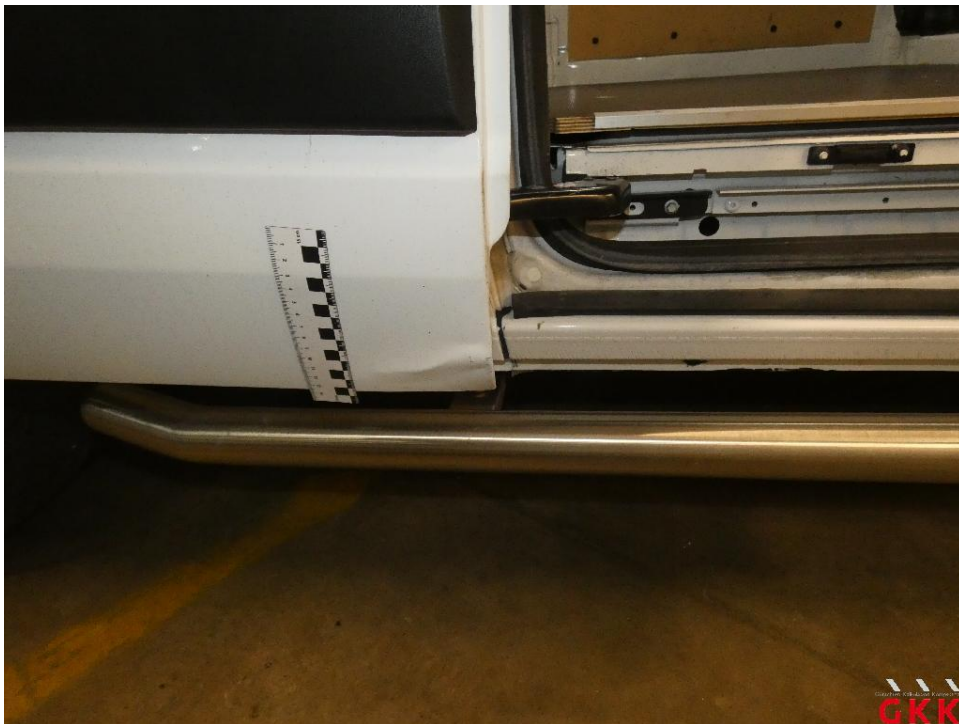
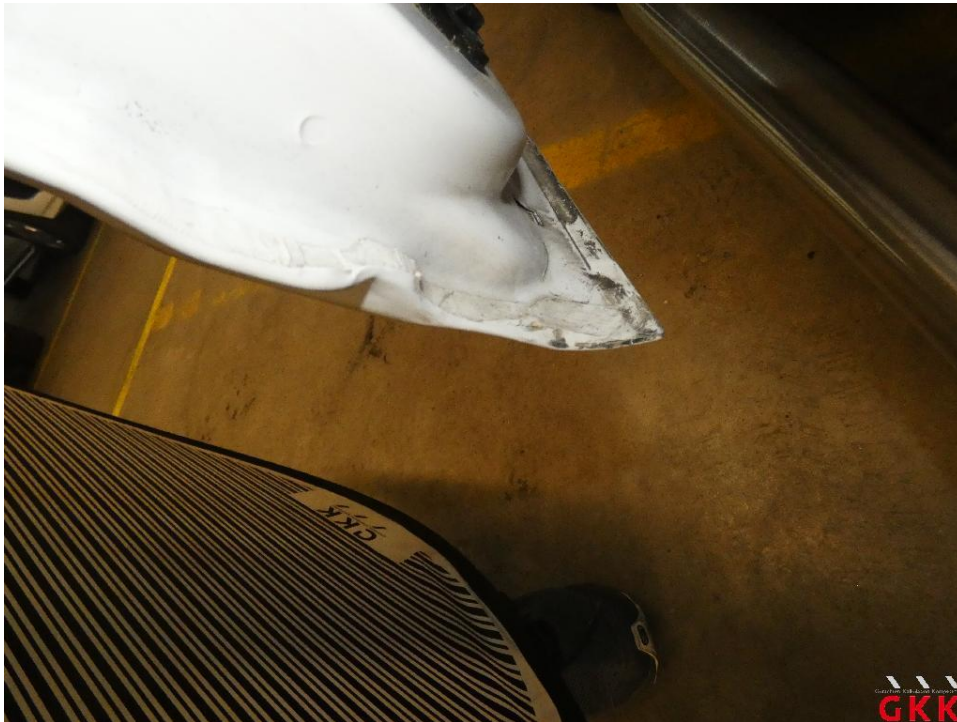
Bild 33 Schiebetür rechts, beschädigt, ersetzen

Bild 34 Schiebetür rechts, beschädigt, ersetzen

Bild 35 Schiebetür rechts, beschädigt, ersetzen

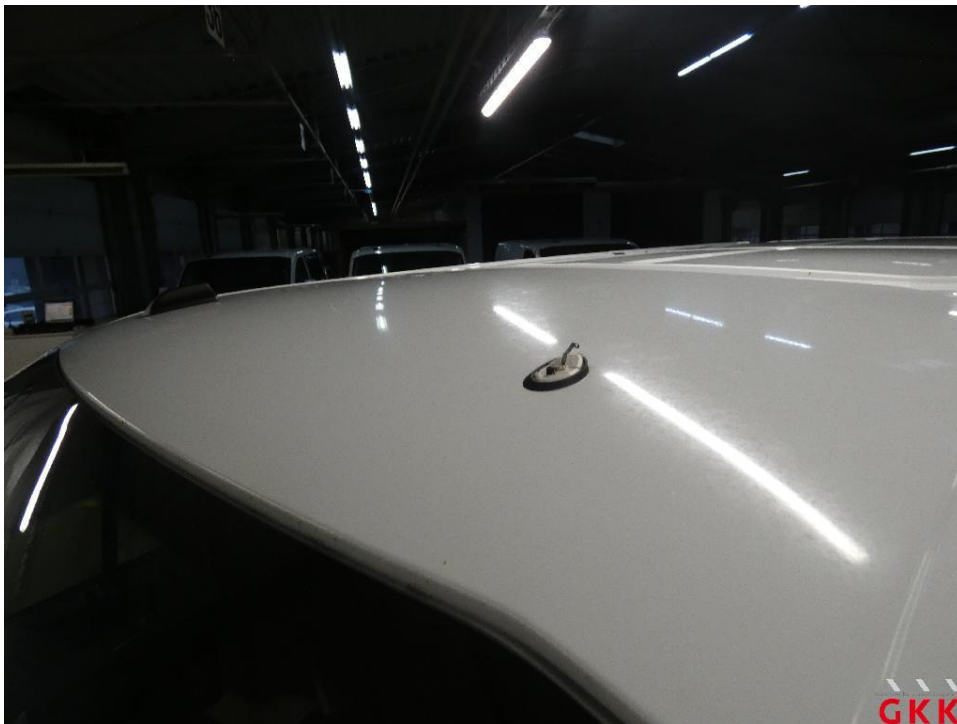
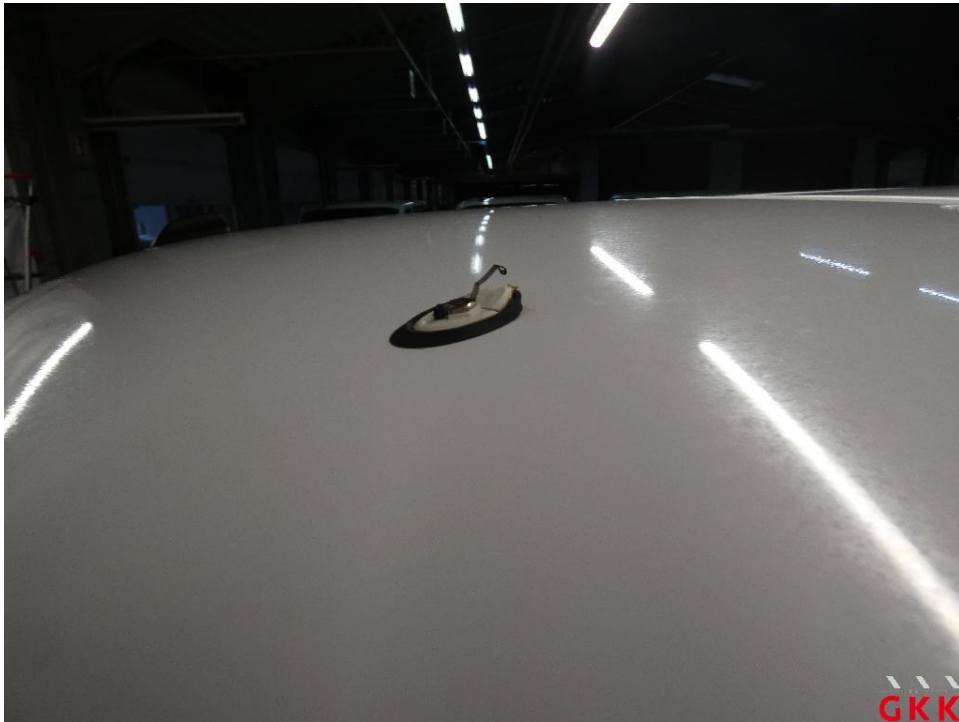
Bild 36 Antenne links, beschädigt, ersetzen

Bild 37 Antenne links, beschädigt, ersetzen

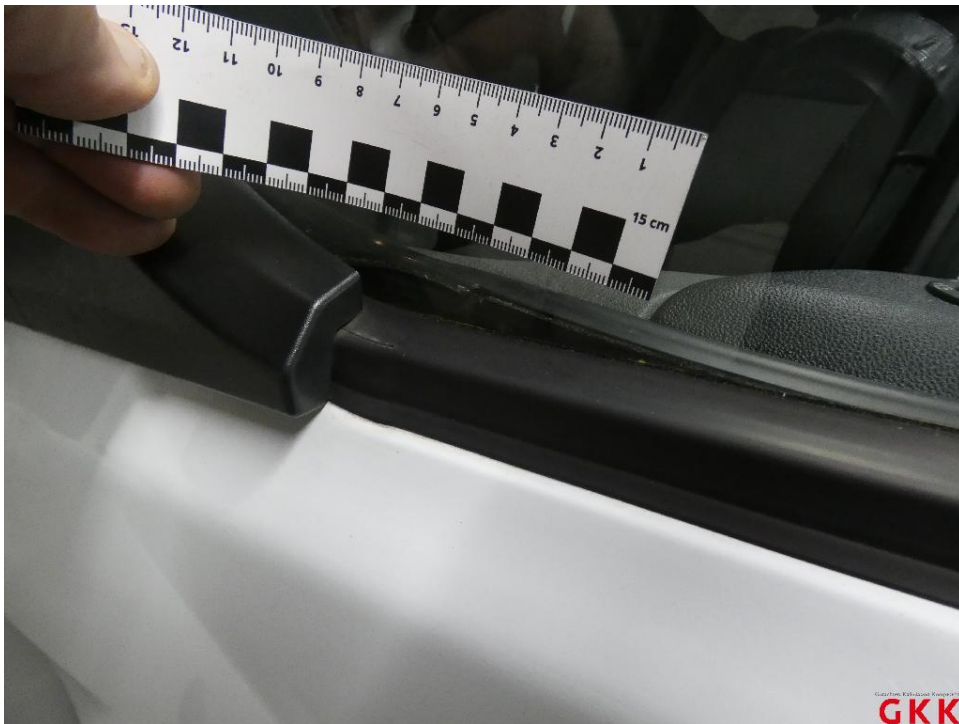
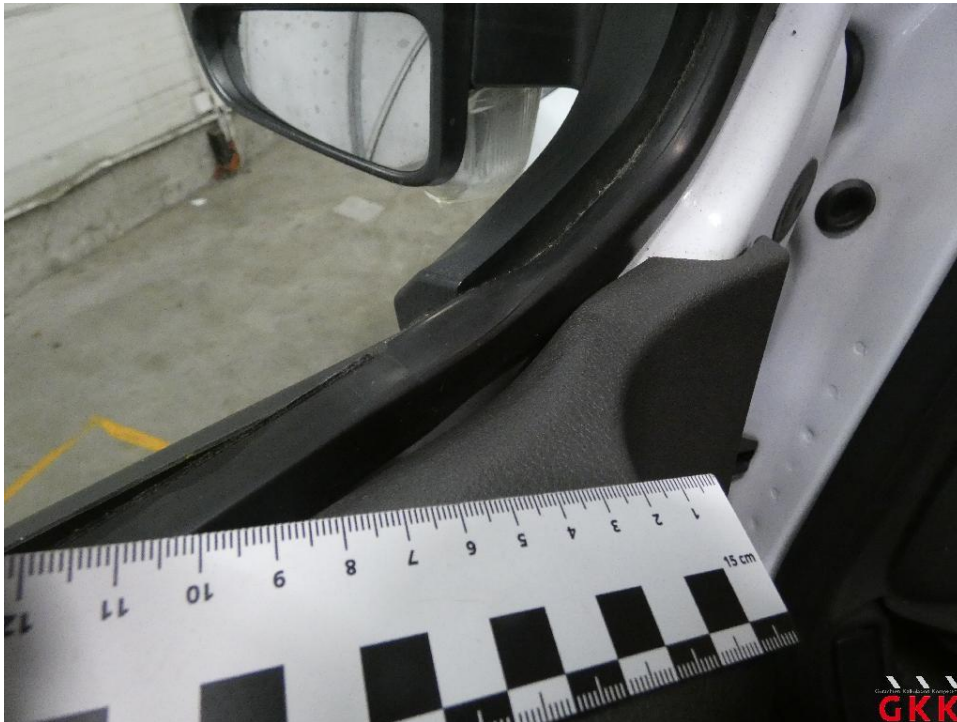
Bild 38 Tür vorne links, Dichtung, beschädigt, ersetzen

Bild 39 Tür vorne links, Dichtung, beschädigt, ersetzen

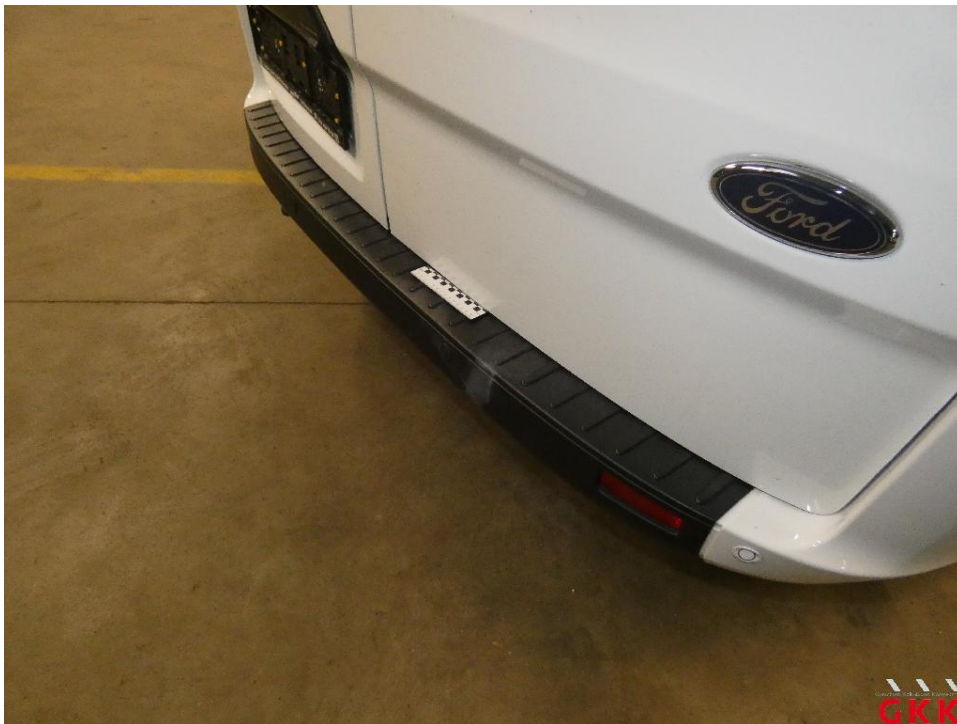
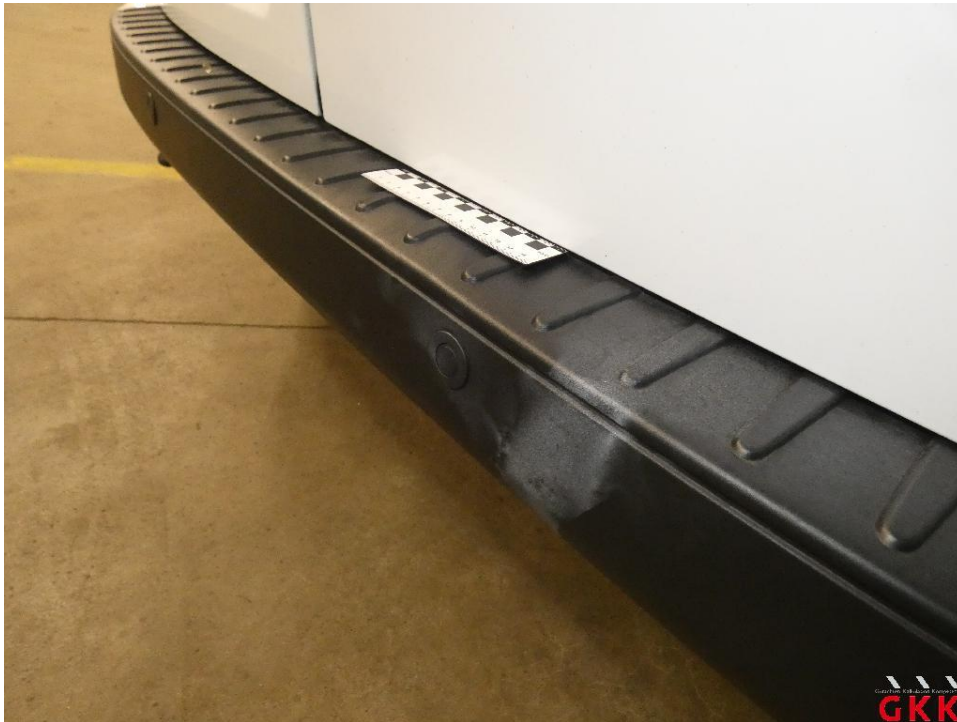
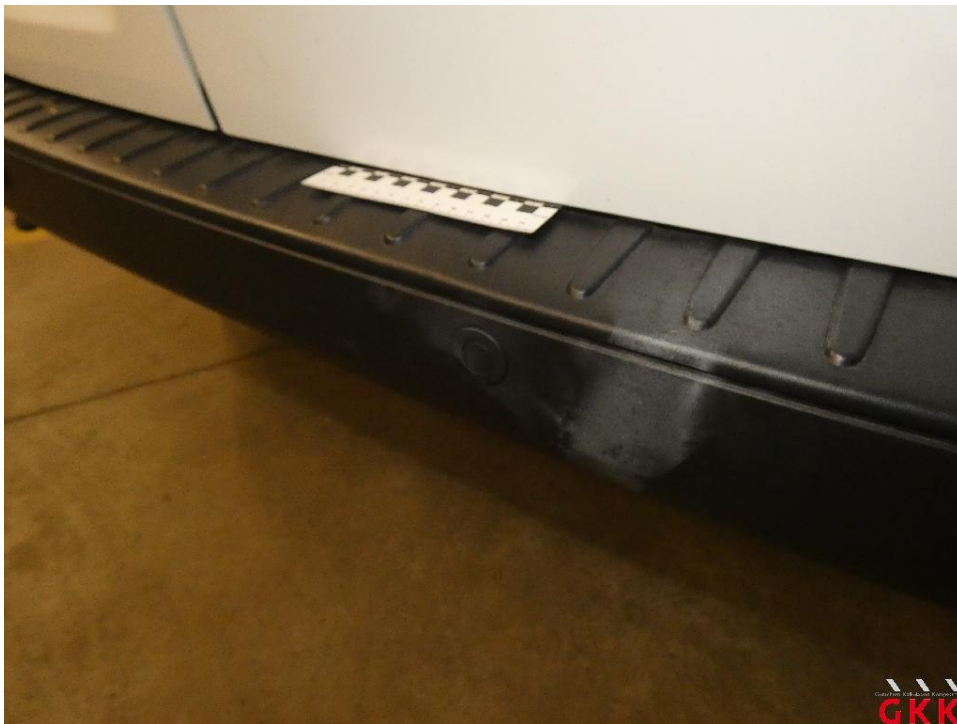
Bild 40 Stoßfänger hinten, Verkleidung -unlackiert-, beschädigt, ersetzen

Bild 41 Stoßfänger hinten, Verkleidung -unlackiert-, beschädigt, ersetzen

Bild 42 Stoßfänger hinten, Verkleidung -unlackiert-, beschädigt, ersetzen
