## Wertgutachten

<b>Ihr Auftrag vom</b>	21.01.2025 durch Raiffeisen-Impuls Fuhrparkmanagement GmbH & Co. KG
<b>Besichtigungsort</b>	36272 Niederaula, Industriestraße 11
<b>Besichtigungsdatum</b>	20.01.2025
<b>Referenznummern</b>	0002063994

**Fahrzeugident.-Nr.** **WF0YXXTTGYNT84398**

<b>Fahrzeugart</b>	PKW - Kasten geschlossen	<b>Farbton / Lackart</b>	Frost-Weiß / Uni
<b>Hersteller</b>	Ford	<b>Nächste HU</b>	06/2026
<b>Typ / Verkaufsbez.</b>	Transit Custom 2.0 TDCI 300 L2 Trend	<b>Laufleistung abgelesen</b>	84.472 km
<b>Erstzulassung</b>	23.05.2022	<b>Emissionsklasse</b>	Euro 6d
<b>Getriebe / Gänge</b>	Manuell / 6	<b>Sitzplätze / Türen</b>	3 / 5
<b>Achsen / angetrieben</b>	2 / 1	<b>Anzahl Besitzer</b>	unbekannt
<b>Motorart</b>	Reihenmotor / Diesel	<b>Hubraum / Nennleistung</b>	1.996 ccm / 77 KW
<b>Antriebsart</b>	Frontantrieb

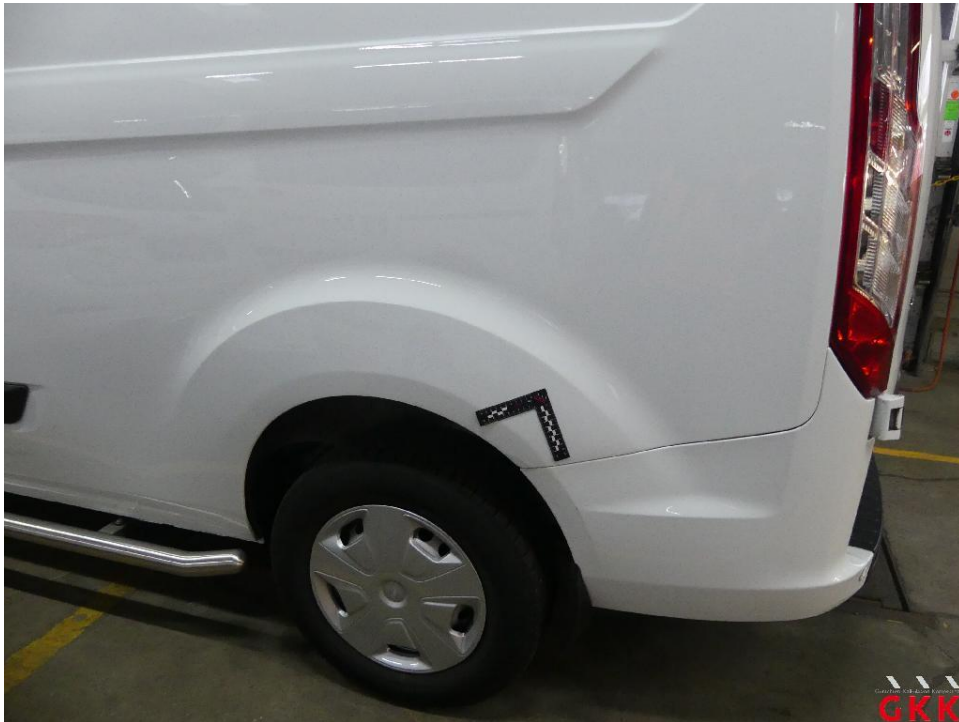
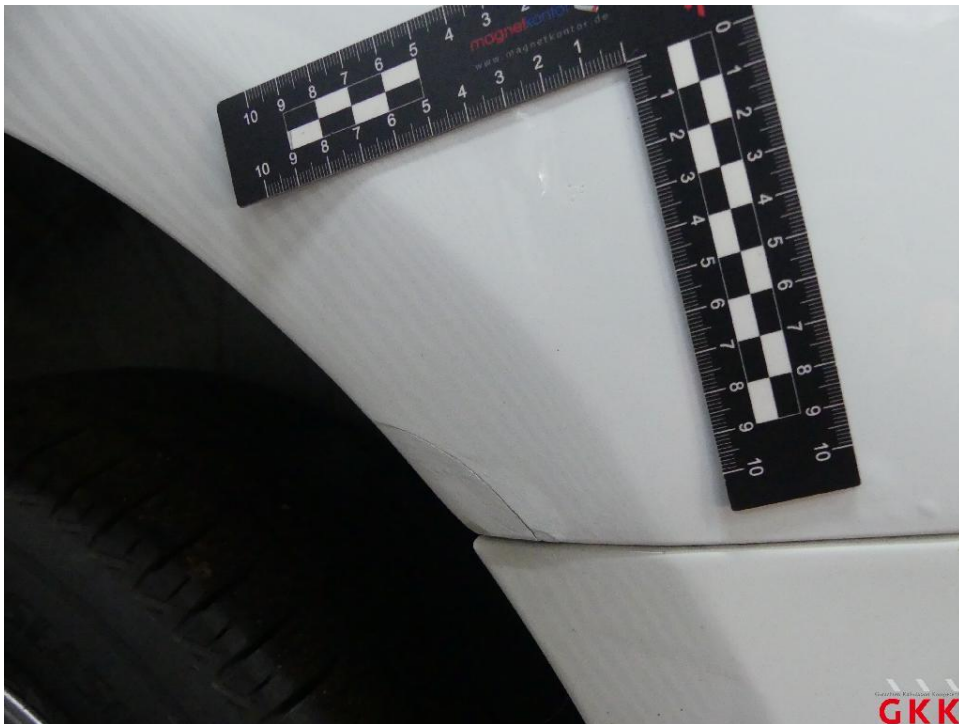
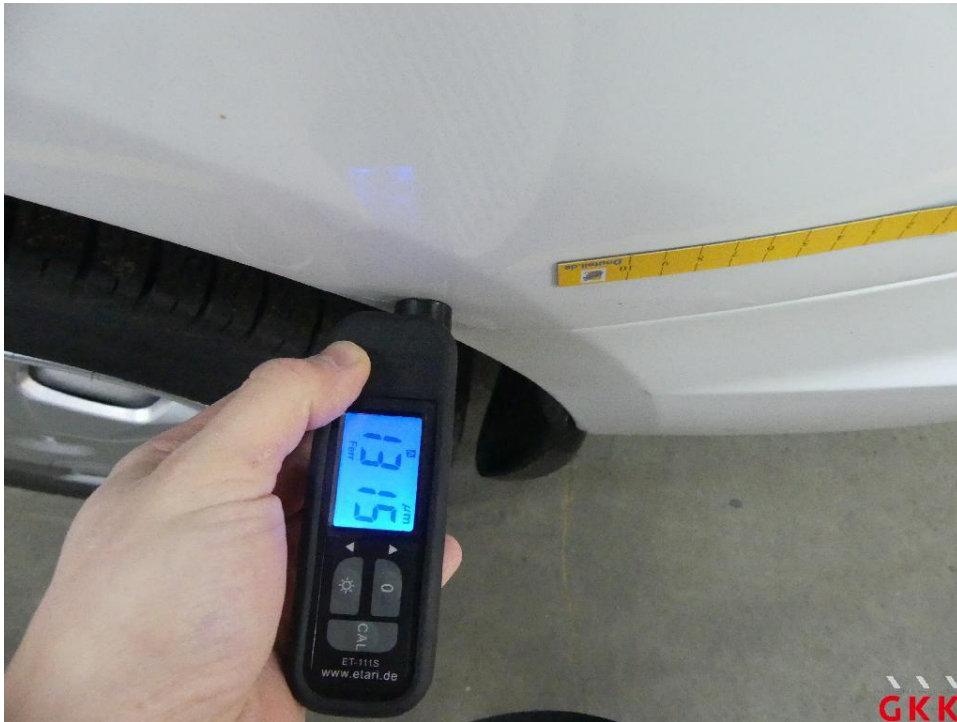
Bild 43 Seitenwand links, Reparaturmangel, lackieren

Bild 44 Seitenwand links, Reparaturmangel, lackieren

Bild 45 Seitenwand links, Reparaturmangel, lackieren
