Wertgutachten

Ihr Auftrag vom	19.12.2024 durch Raiffeisen-Impuls Fuhrparkmanagement GmbH & Co. KG
Besichtigungsort	36272 Niederaula, Industriestraße 11
Besichtigungsdatum	07.01.2025
Referenznummern	0002063980

Fahrzeugident.-Nr.	WF0YXXTTGYNT84388		
Fahrzeugart	PKW - Kasten geschlossen	Farbton / Lackart	Frost-Weiß / Uni
Hersteller	Ford	Nächste HU	05/2026
Typ / Verkaufsbez.	Transit Custom 2.0 TDCI 300 L2 Trend	Laufleistung abgelesen	66.138 km
Erstzulassung	23.05.2022	Emissionsklasse	Euro 6
Getriebe / Gänge	Manuell / 6	Sitzplätze / Türen	3 / 5
Achsen / angetrieben	2 / 1	Anzahl Besitzer	unbekannt
Motorart	Reihenmotor / Diesel	Hubraum / Nennleistung	1.995 ccm / 77 KW
Antriebsart	Frontantrieb

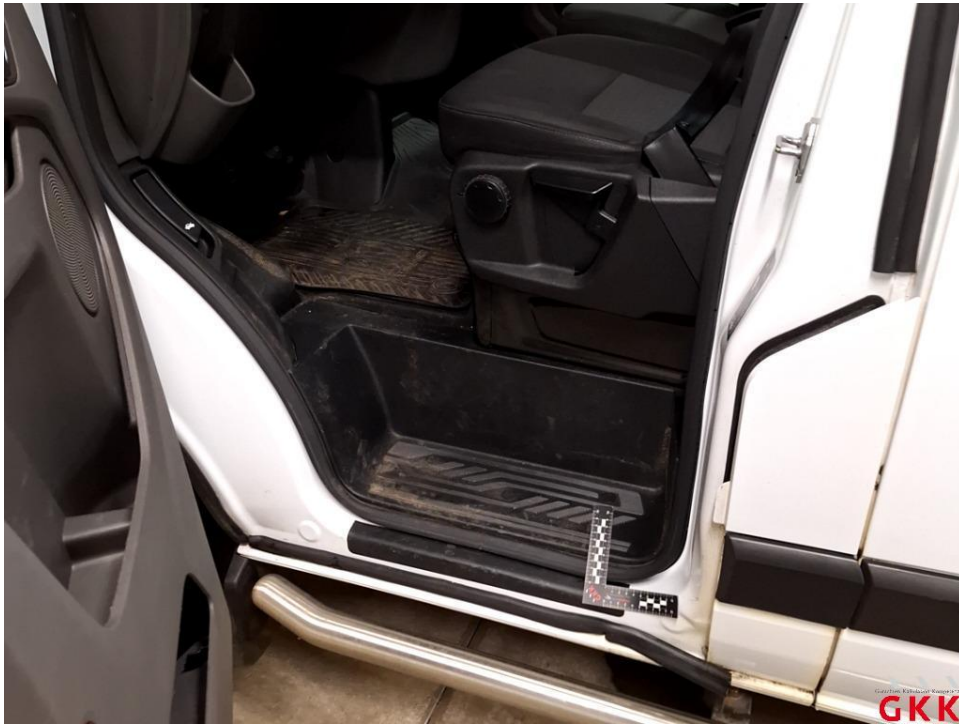
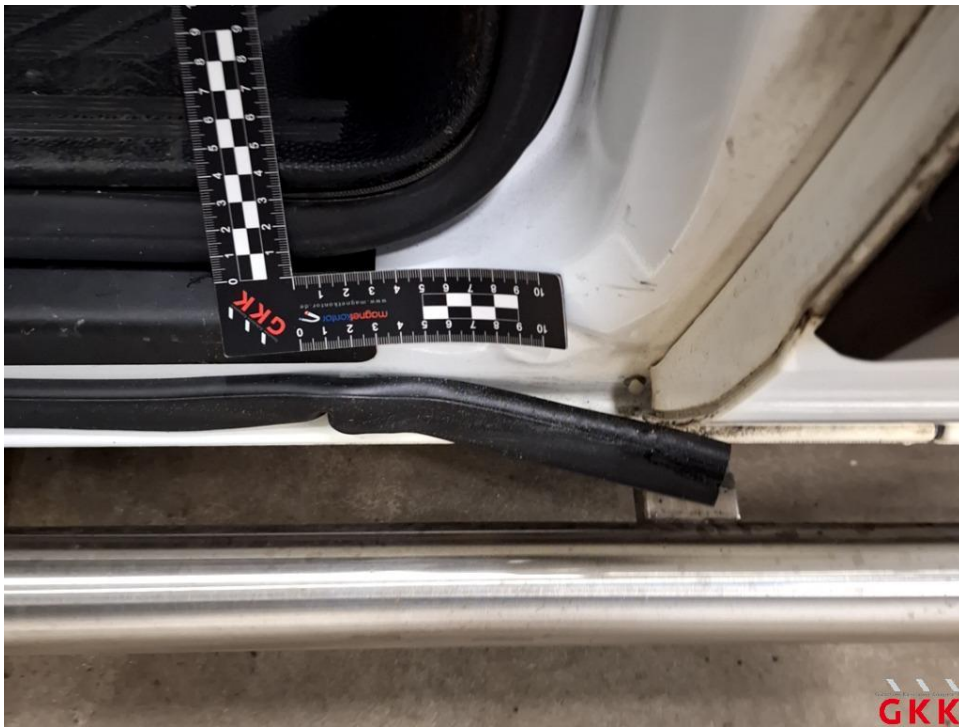
Bild 13 Tür vorne links, Dichtung, lose, ersetzen

Bild 14 Tür vorne links, Dichtung, lose, ersetzen

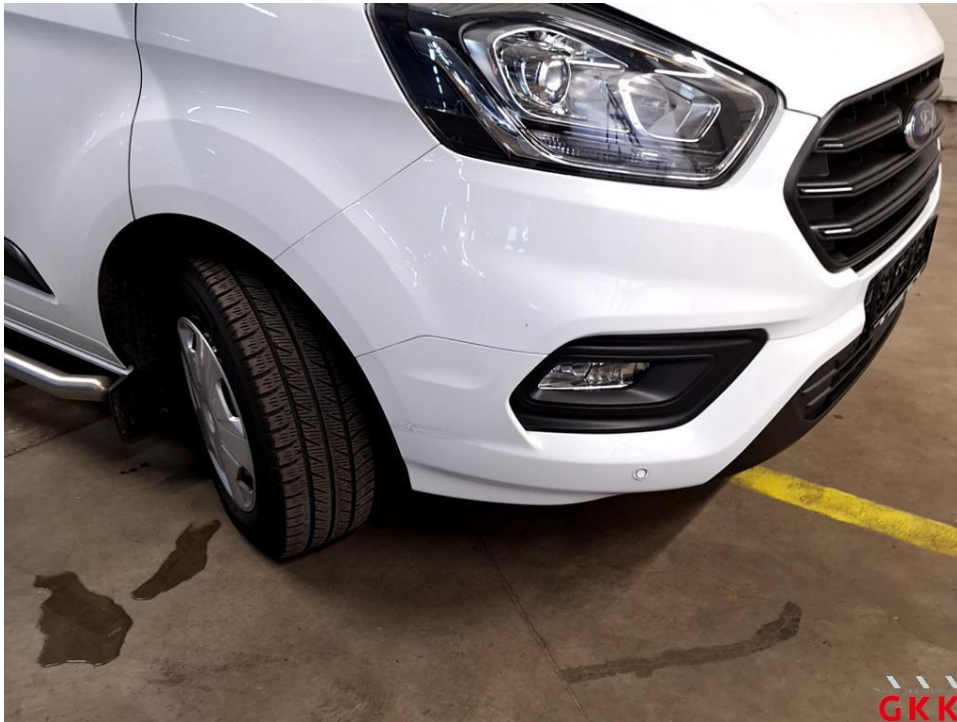
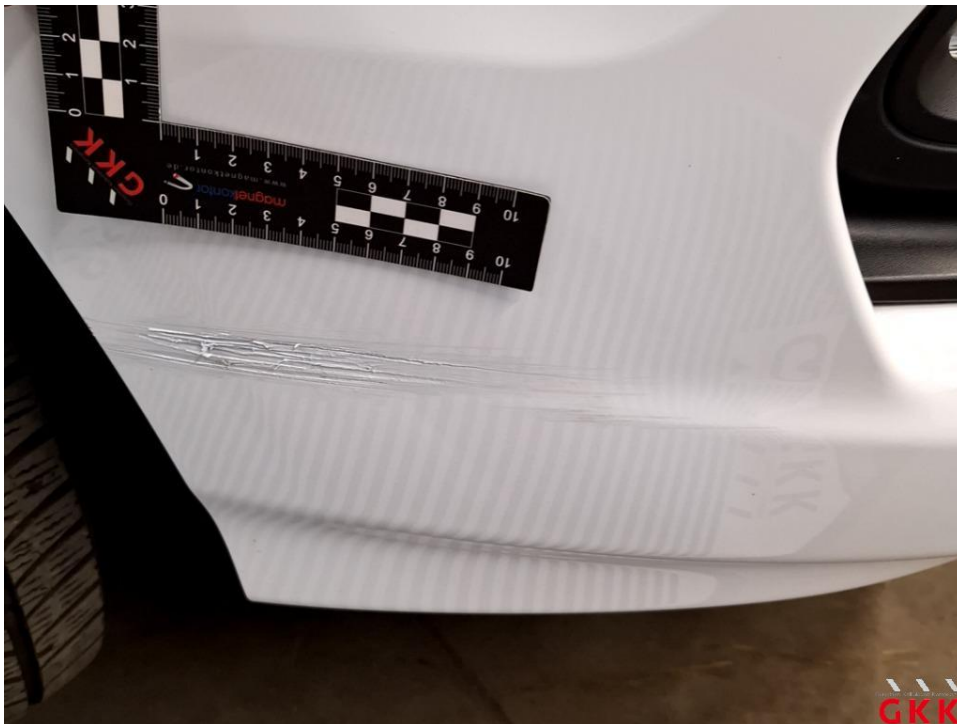
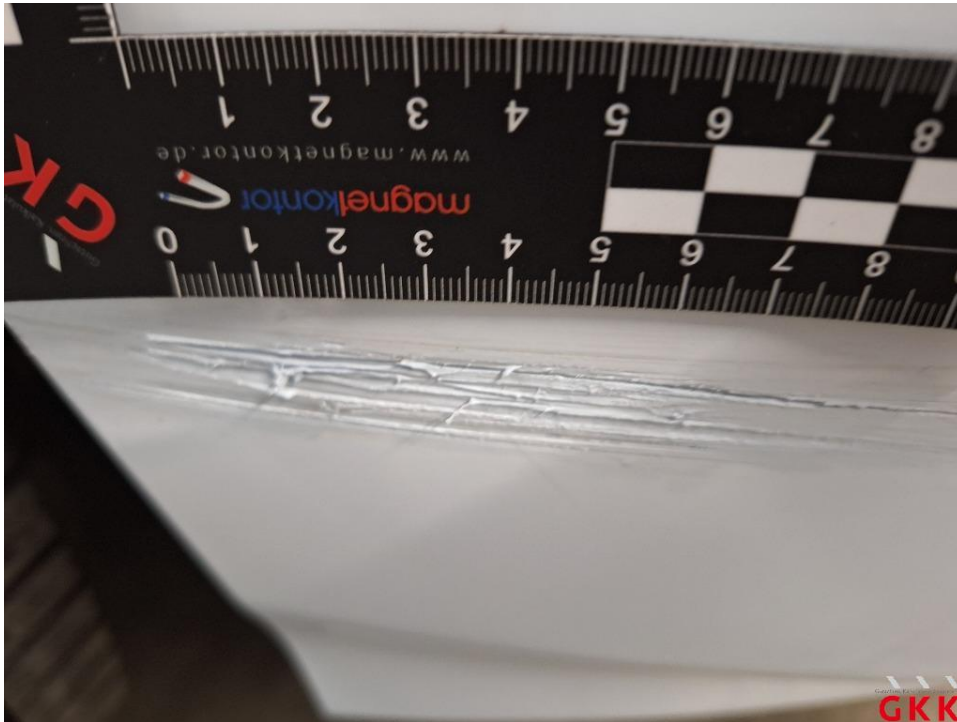
Wertbeeinflussende Faktoren		
Front (Angaben ohne MwSt.)	Reparaturkosten	MW
Stoßfänger vorne Verkleidung -lackiert-, beschädigt, ersetzen (Bild 15, Bild 16, Bild 17)	866,85 €	606,80 €
Seite links (Angaben ohne MwSt.)	Reparaturkosten	MW
Spiegelgehäuse links Blende -lackiert-, lose, ersetzen (Bild 18, Bild 19, Bild 20)	362,11 €	253,48 €
Tür vorne links, beschädigt, Gebrauchsspur	0,00 €	0,00 €
Tür vorne links Dichtung, lose, ersetzen (Bild 13, Bild 14)	172,05 €	120,44 €
Seite rechts (Angaben ohne MwSt.)	Reparaturkosten	MW
Seitenwand rechts Innenverkleidung, beschädigt, ersetzen (Bild 28, Bild 29)	112,75 €	78,93 €
Tür vorne rechts, beschädigt, Gebrauchsspur	0,00 €	0,00 €
Heck (Angaben ohne MwSt.)	Reparaturkosten	MW
Hecktür rechts Innenverkleidung, beschädigt, ersetzen (Bild 26, Bild 27)	66,05 €	46,24 €
Zubehör, Bordwerkzeug (Angaben ohne MwSt.)	Reparaturkosten	MW
Bordmappe komplett, fehlt, ersetzen	45,00 €	45,00 €

Bild 15 Stoßfänger vorne, Verkleidung -lackiert-, beschädigt, ersetzen

Bild 16 Stoßfänger vorne, Verkleidung -lackiert-, beschädigt, ersetzen

Bild 17 Stoßfänger vorne, Verkleidung -lackiert-, beschädigt, ersetzen

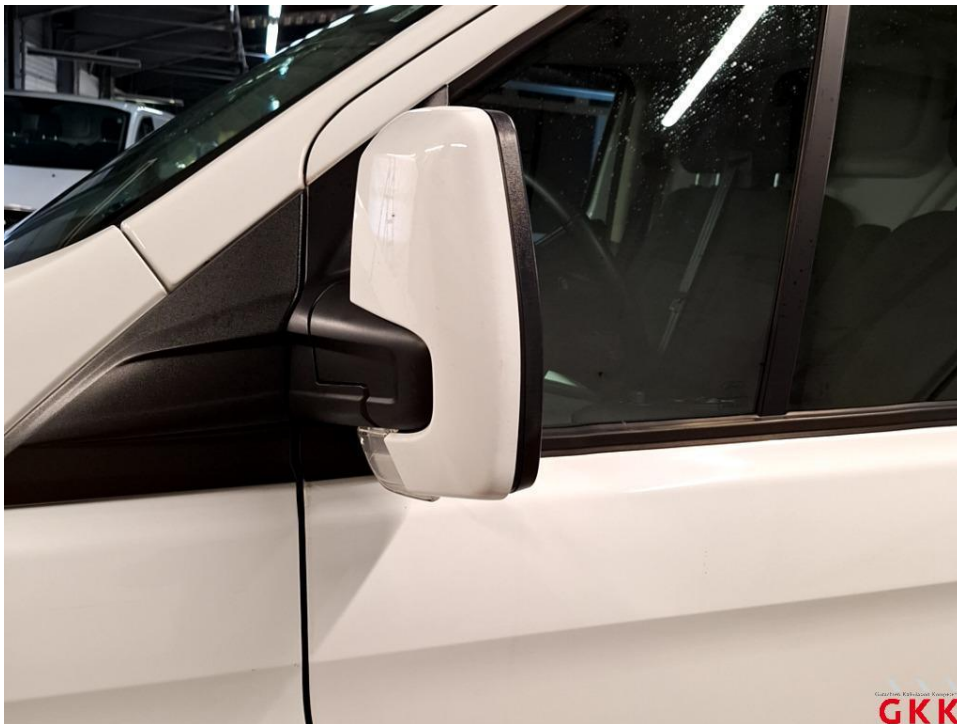
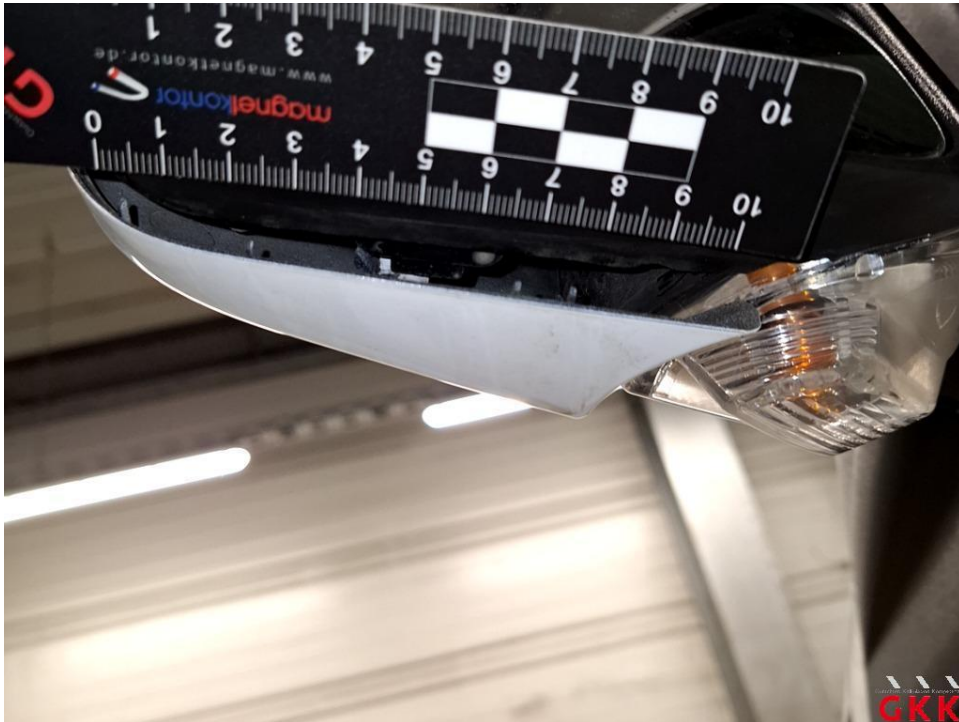
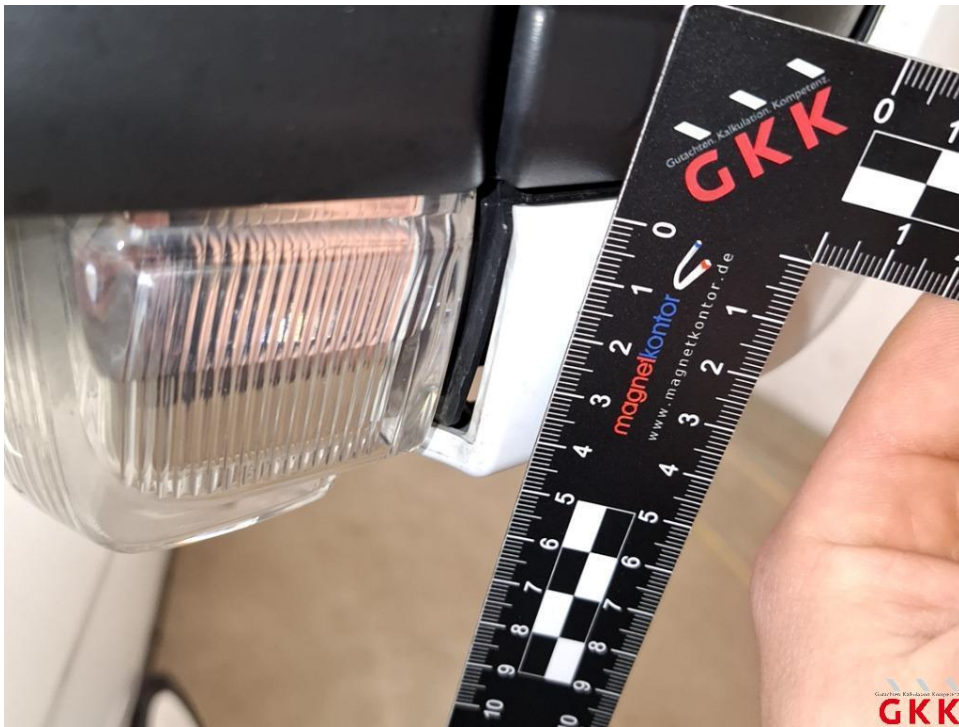
Bild 18 Spiegelgehäuse links, Blende -lackiert-, lose, ersetzen

Bild 19 Spiegelgehäuse links, Blende -lackiert-, lose, ersetzen

Bild 20 Spiegelgehäuse links, Blende -lackiert-, lose, ersetzen

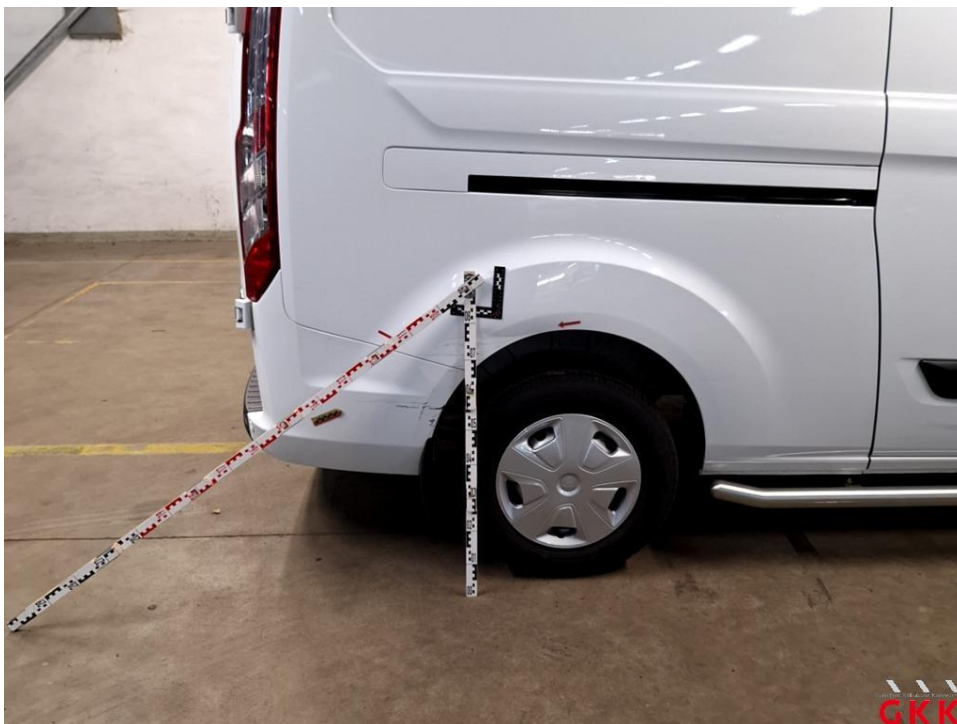
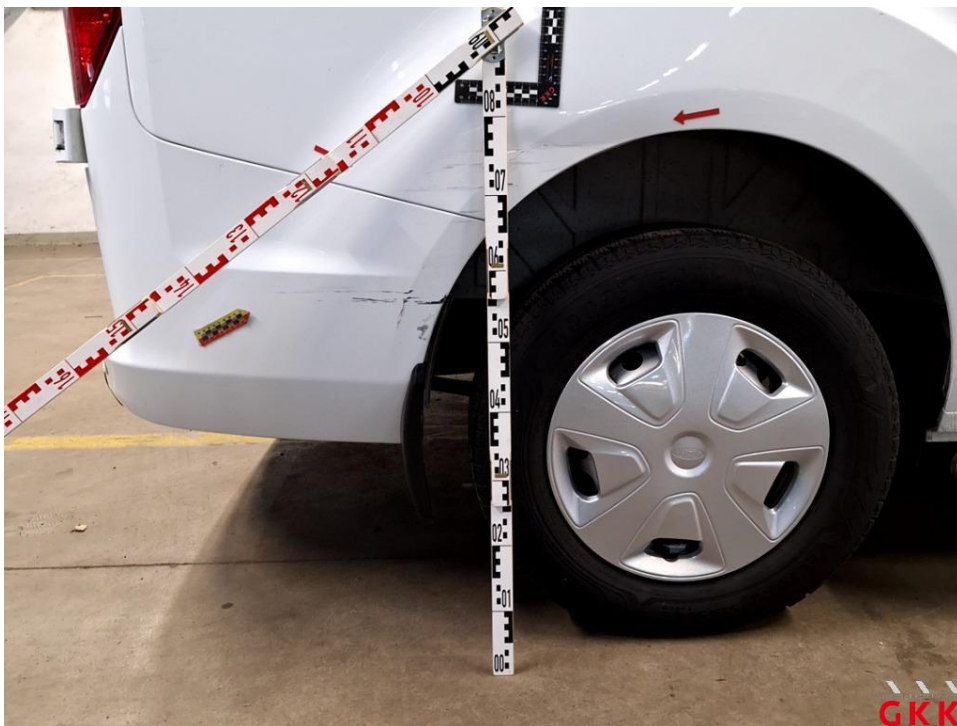
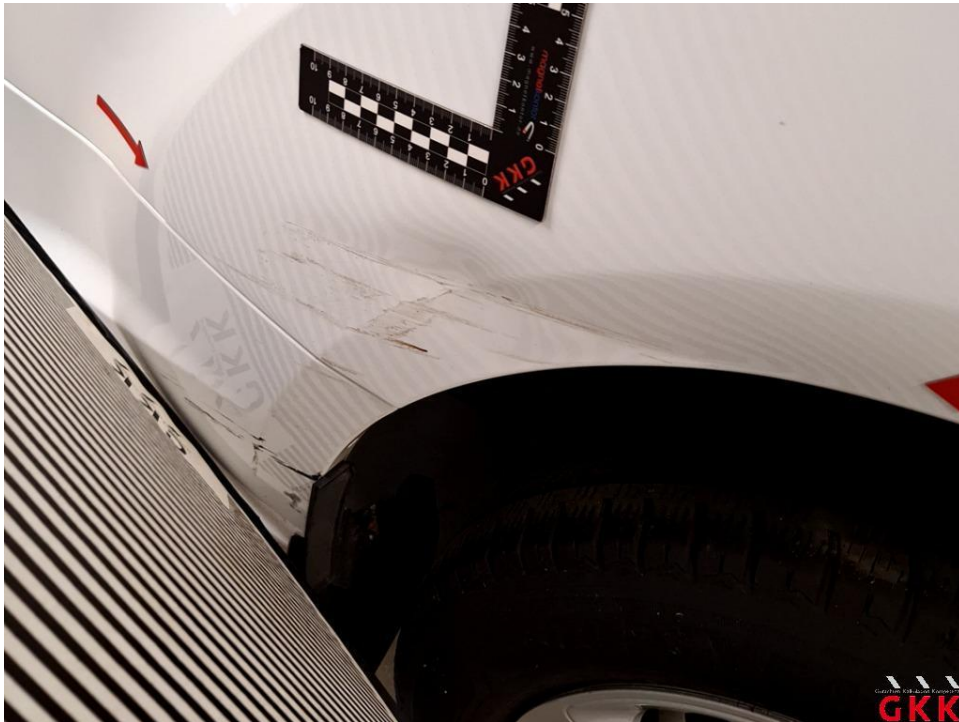
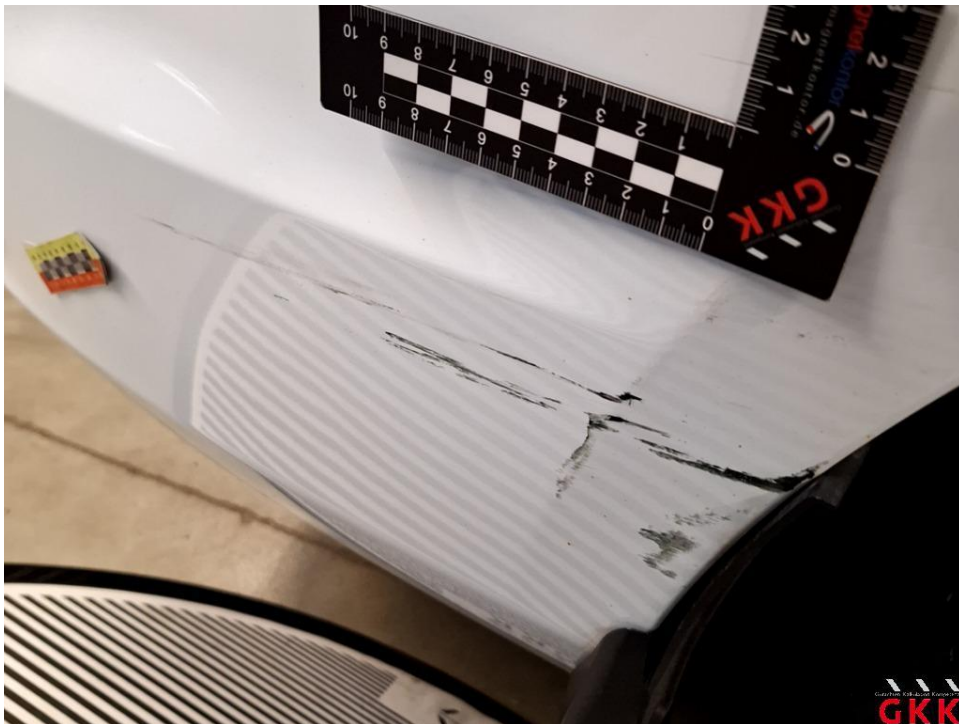
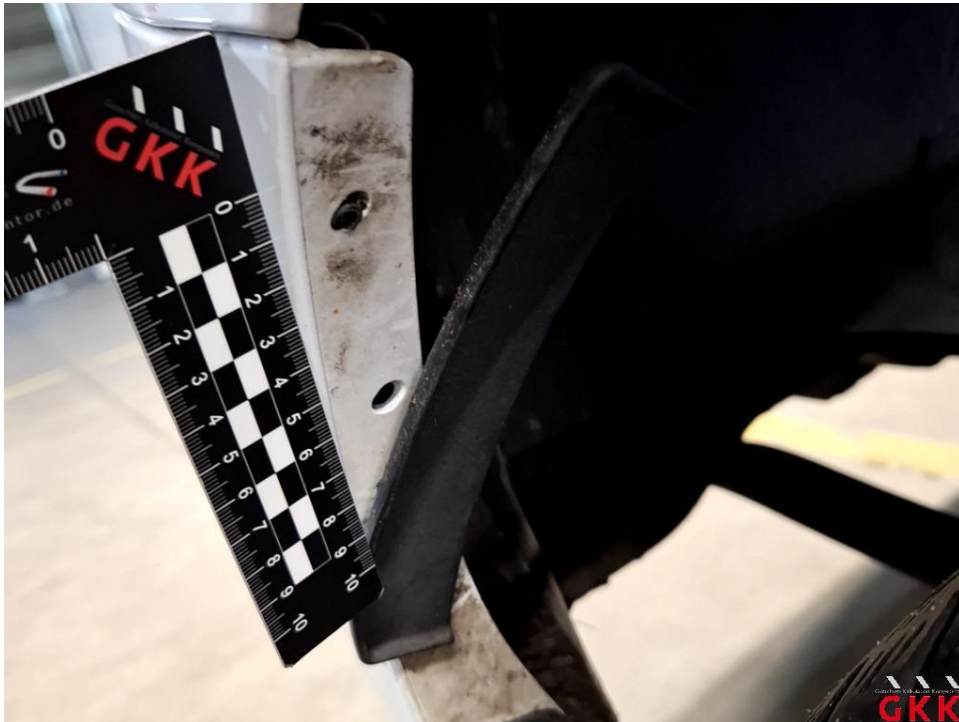
Sonstiges (Angaben ohne MwSt.)	Reparaturkosten	MW
Inspektion groß Transporter, kein gültiger Nachweis vorhanden, durchführen	750,37 €	750,37 €
Fahrzeug außen, Industriestaubanhaftung / Flugrost, aufbereiten (Bild 30, Bild 31)	377,52 €	377,52 €
Fahrzeug Front, Steinschlag, Gebrauchsspur	0,00 €	0,00 €
Fahrzeug Seite rechts, Unfallschaden, Unfallschaden beheben (Bild 21, Bild 22, Bild 23, Bild 24, Bild 25)	1146,69 €	1146,69 €

Bild 21 Fahrzeug, Seite rechts, Unfallschaden, Unfallschaden beheben

Bild 22 Fahrzeug, Seite rechts, Unfallschaden, Unfallschaden beheben

Bild 23 Fahrzeug, Seite rechts, Unfallschaden, Unfallschaden beheben

Bild 24 Fahrzeug, Seite rechts, Unfallschaden, Unfallschaden beheben

Bild 25 Fahrzeug, Seite rechts, Unfallschaden, Unfallschaden beheben

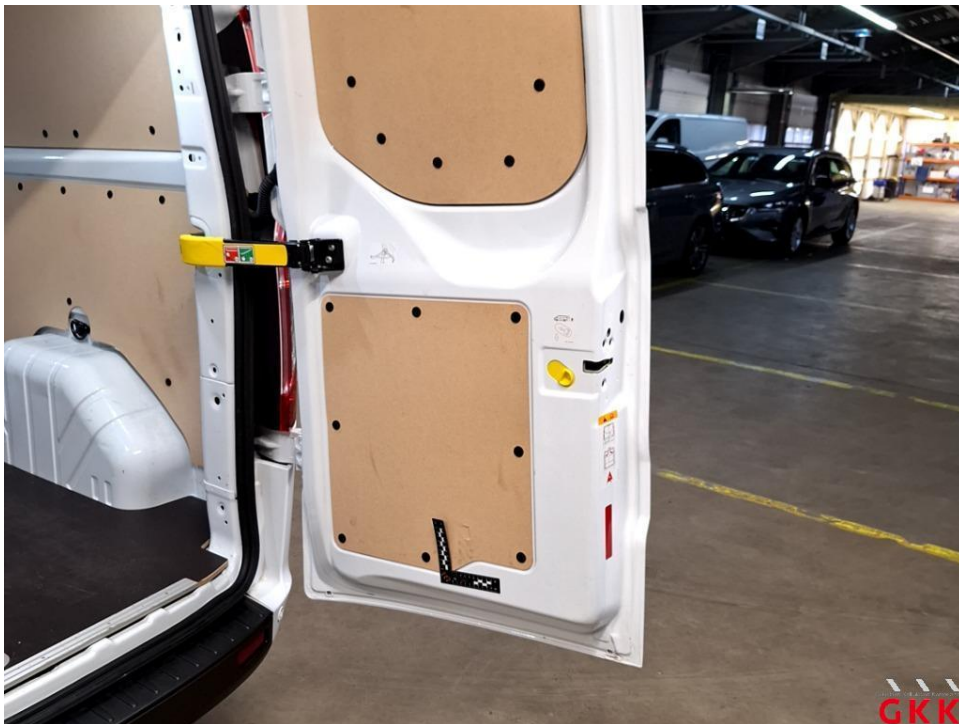
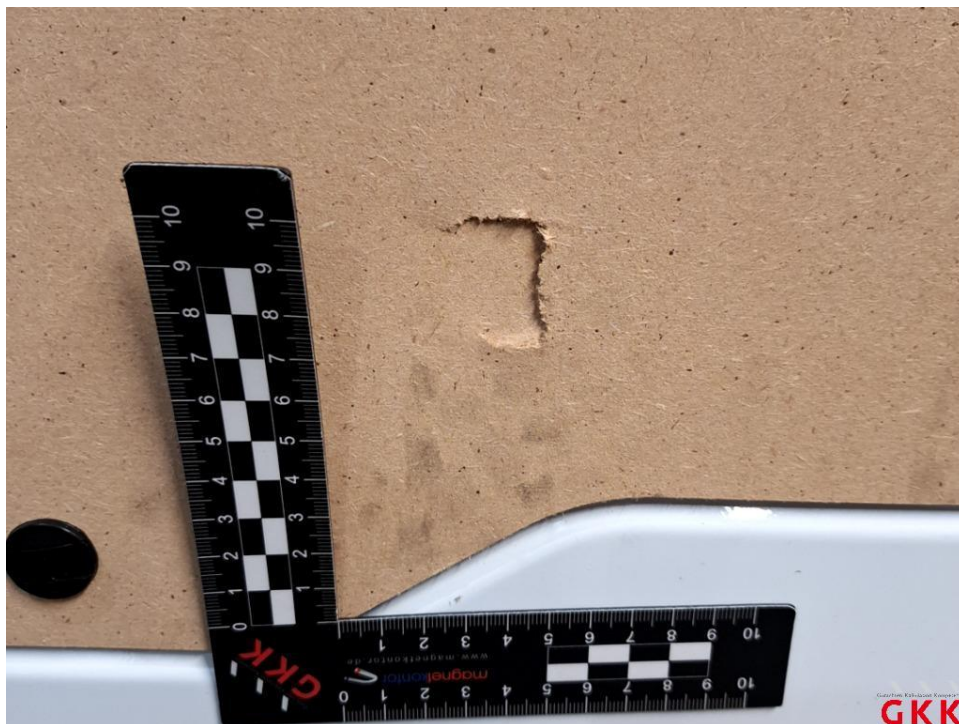
Bild 26 Hecktür rechts, Innenverkleidung, beschädigt, ersetzen

Bild 27 Hecktür rechts, Innenverkleidung, beschädigt, ersetzen

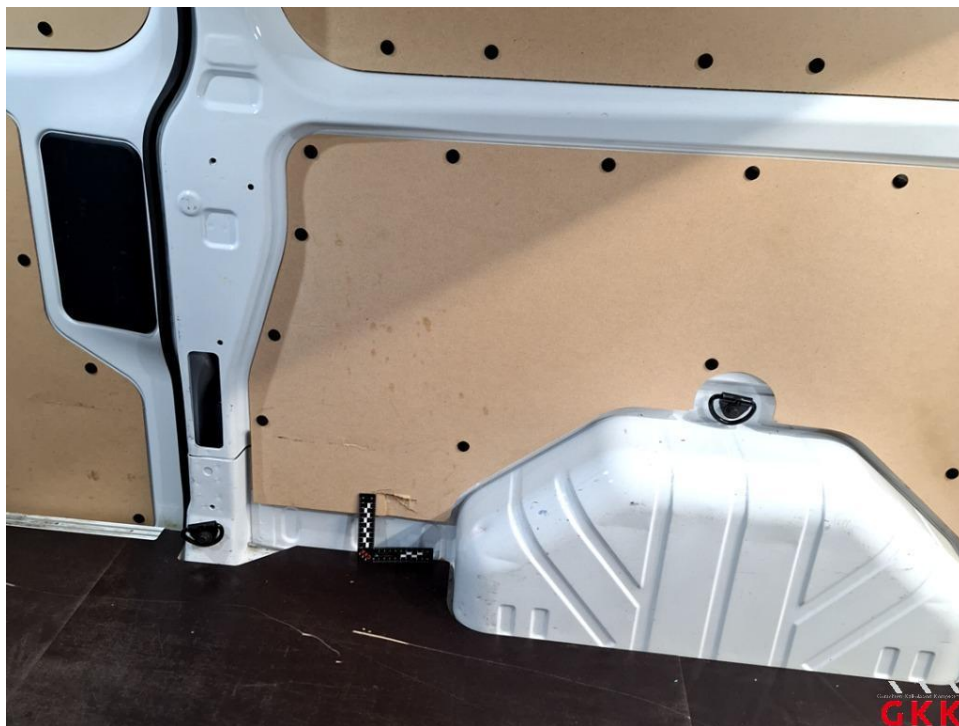
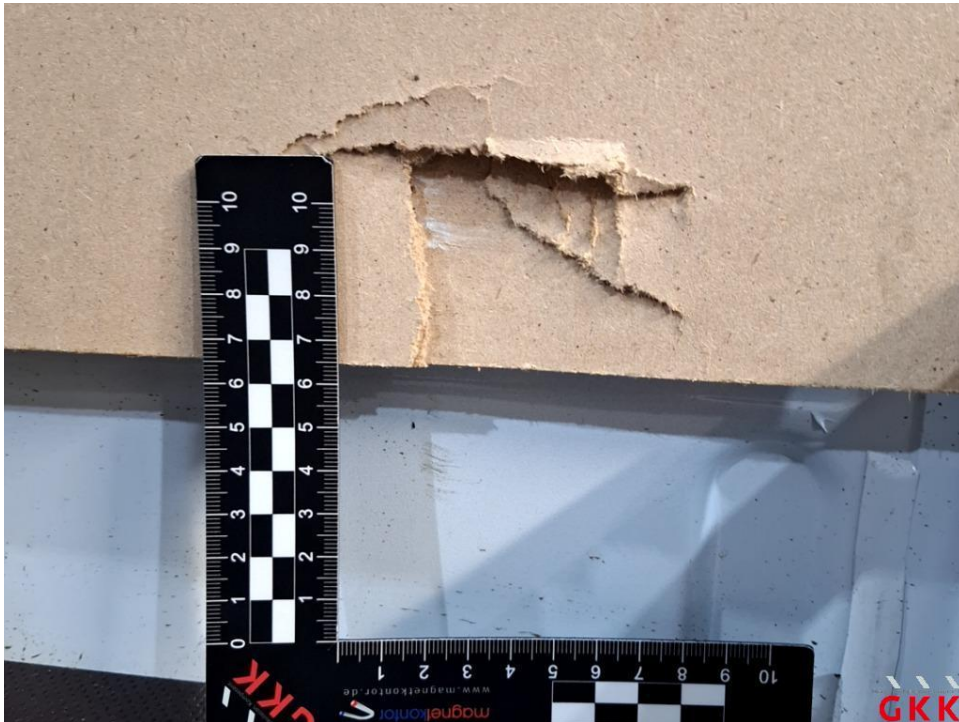
Bild 28 Seitenwand rechts, Innenverkleidung, beschädigt, ersetzen

Bild 29 Seitenwand rechts, Innenverkleidung, beschädigt, ersetzen

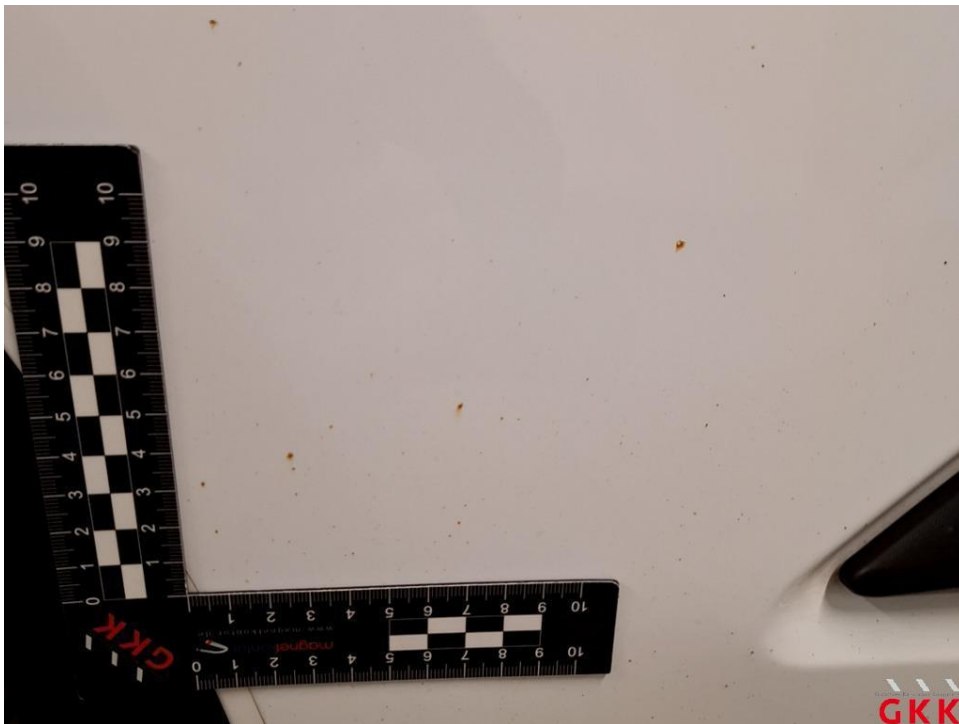
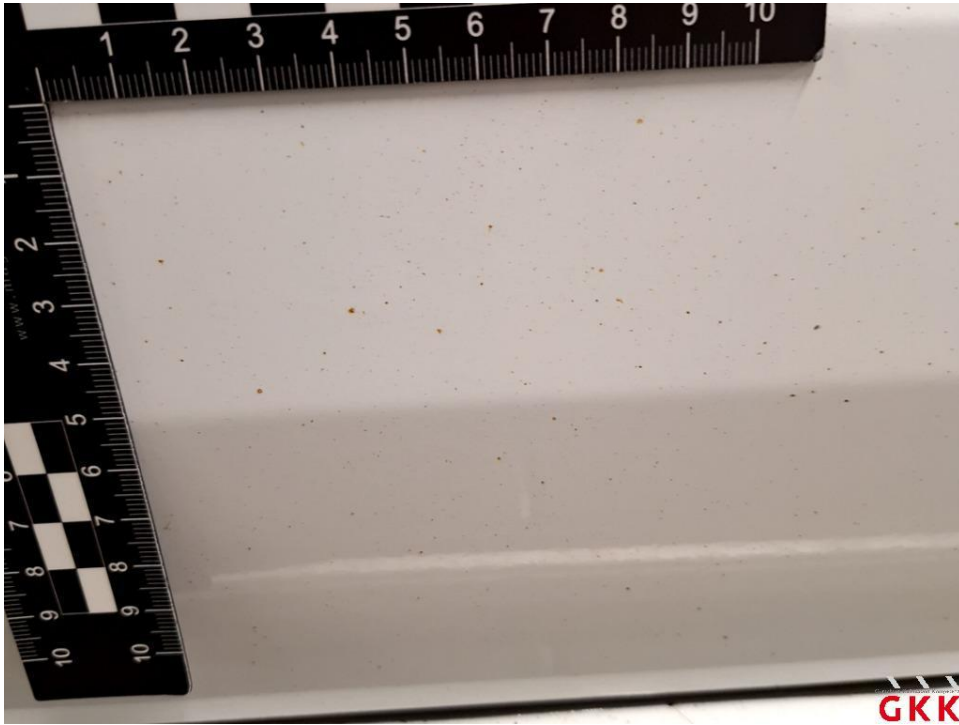
Bild 30 Fahrzeug, außen, Industriestaubhaftung / Flugrost, aufbereiten

Bild 31 Fahrzeug, außen, Industriestaubanhaftung / Flugrost, aufbereiten
