Halter		Besichtigungszustand	Ausreichend
Kennzeichen		Laufleistung (abgelesen)	74.334 km
Hersteller	Audi	Restlauf bis Service	15.700 km
Typ/Modell	e-tron Sportback 50	HU (Abgelesen aus ZBI)	11/2025
Fahrgestellnummer	WAUZZZGE9PB005499	Leistung / Hubraum	158 kW
Erstzulassung	21.11.2022	Polster/Farbe	Alcantara/Leder / Schwarz
Letzte Wartung		Lackierung	Schwarz
Kraftstoffart	Elektro	Getriebe	Automatik

Zustandsbericht

Besichtigungsdatum: 31.01.2025
Protokollnummer: 38290111
Erstellt durch: Markus Böttcher
Besichtigt durch: Herr Celik

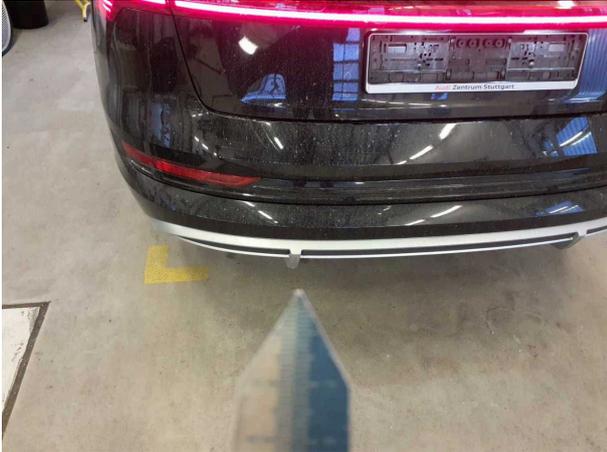
Nr.	Bauteilgruppe	Beschreibung
1	Stoßfänger hinten	Spoiler - verkratzt / verschürft - Smart Repair
2	Stoßfänger vorn	Spoiler - verkratzt / verschürft - Smart Repair
3	Sonstiges	Inspektion/Wartung (30000km - 2Jahre/30000km) - kein Nachweis
4	Sonstiges	Inspektion/Wartung (60000km - 2Jahre/30000km) - kein Nachweis
5	2.Radsatz	1 Leichtmetallfelge (Materialabrieb) - verkratzt / verschürft - erneuern
6	2.Radsatz	1 Leichtmetallfelge (Materialabrieb) - verkratzt / verschürft - erneuern
7	2.Radsatz	1 Leichtmetallfelge (Materialabrieb) - verkratzt / verschürft - erneuern

Beschädigung #1: Stossfänger hinten: Spoiler - verkratzt / verschürft - Smart Repair

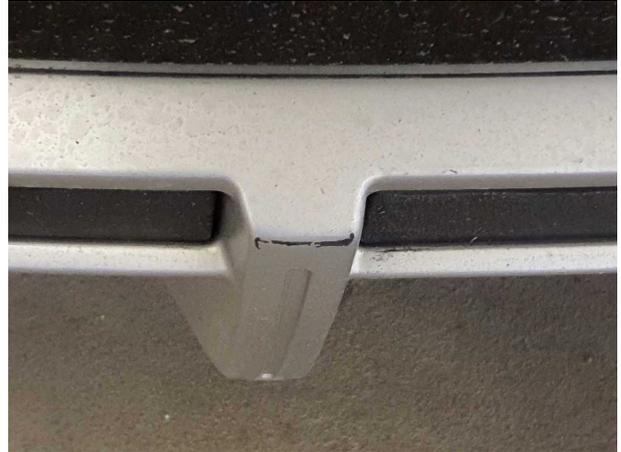
Beschädigung #1: Stossfänger hinten: Spoiler - verkratzt / verschürft - Smart Repair

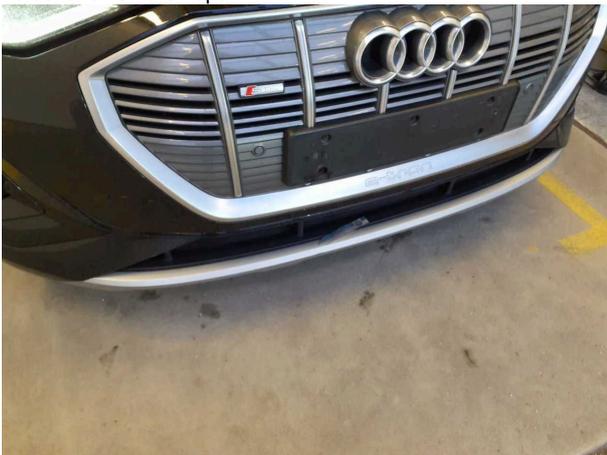
Beschädigung #2: Stossfänger vorn: Spoiler - verkratzt / verschürft - Smart Repair

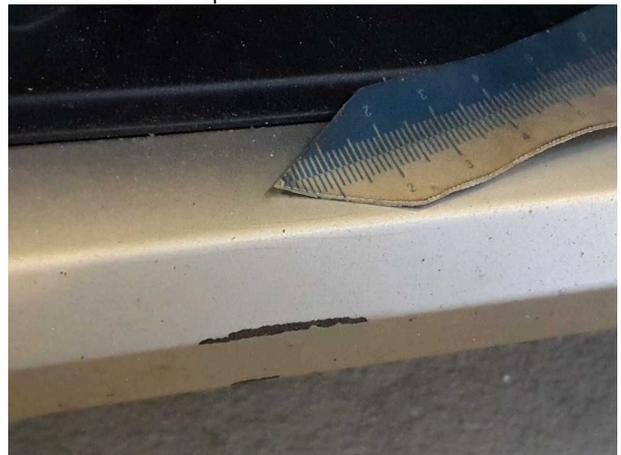
Beschädigung #2: Stossfänger vorn: Spoiler - verkratzt / verschürft - Smart Repair

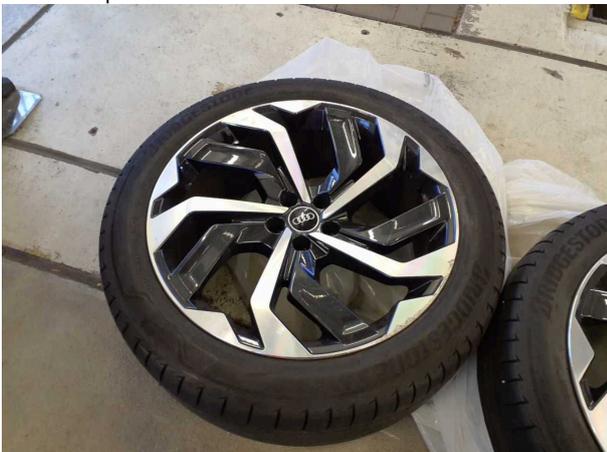
Beschädigung #5: 2.Radsatz: 1 Leichtmetallfelge (Materialabrieb) - verkratzt / verschürft - erneuern

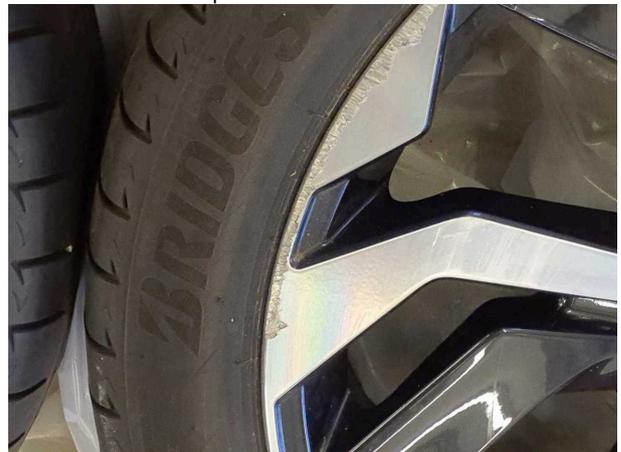
Beschädigung #5: 2.Radsatz: 1 Leichtmetallfelge (Materialabrieb) - verkratzt / verschürft - erneuern

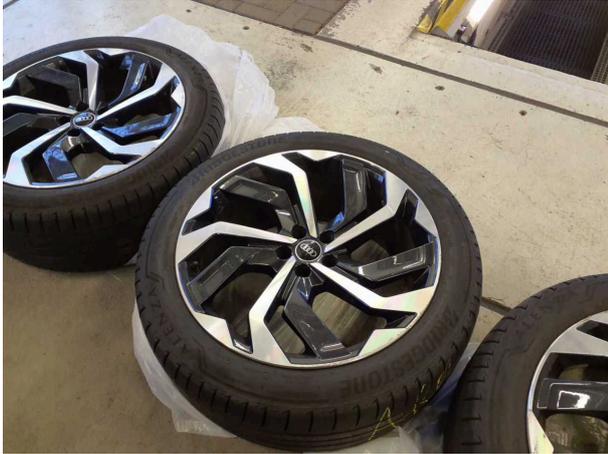
Beschädigung #6: 2.Radsatz: 1 Leichtmetallfelge (Materialabrieb)
- verkratzt / verschürft - erneuern

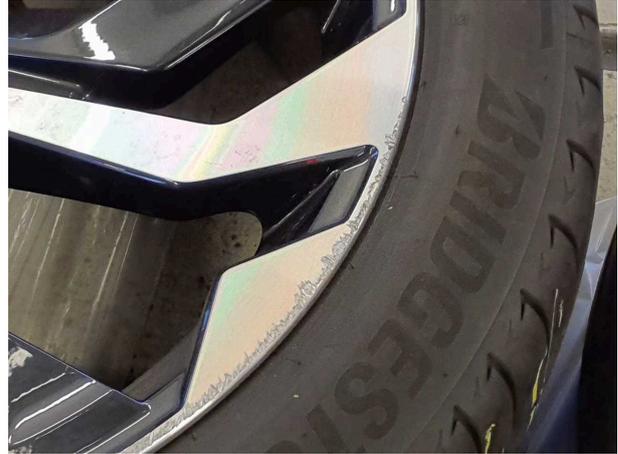
Beschädigung #6: 2.Radsatz: 1 Leichtmetallfelge
(Materialabrieb) - verkratzt / verschürft - erneuern

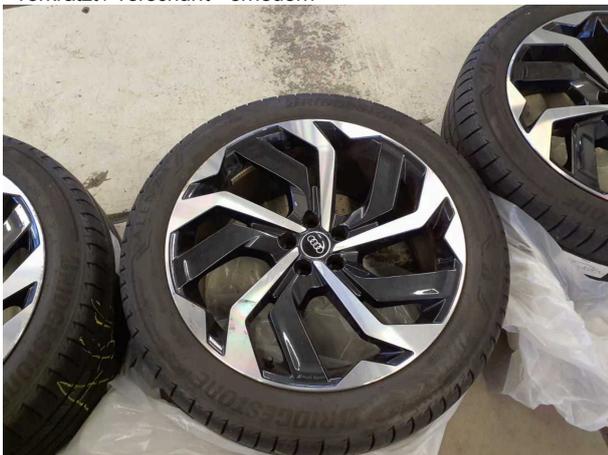
Beschädigung #7: 2.Radsatz: 1 Leichtmetallfelge (Materialabrieb)
- verkratzt / verschürft - erneuern

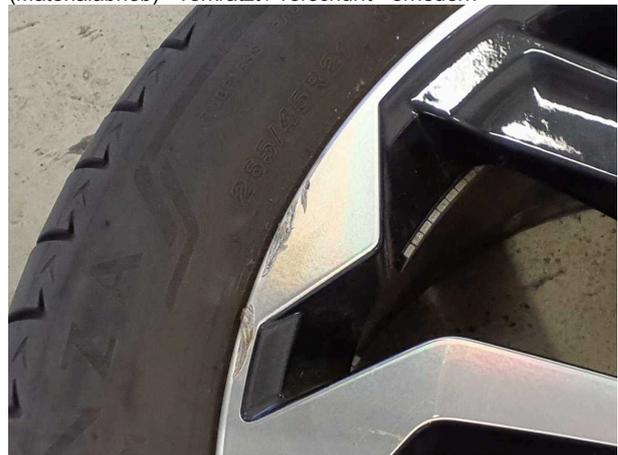
Beschädigung #7: 2.Radsatz: 1 Leichtmetallfelge
(Materialabrieb) - verkratzt / verschürft - erneuern
