Halter		Besichtigungszustand	Ausreichend
Kennzeichen		Laufleistung (abgelesen)	79.075 km
Hersteller	Audi	Restlauf bis Service	500 km
Typ/Modell	Q5 50 TFSI e	HU (Bericht lag vor)	12/2025
Fahrgestellnummer	WAUZZZFY3L2113610	Leistung / Hubraum	185 kW / 1.984 ccm
Erstzulassung	10.12.2020	Polster/Farbe	Alcantara/Leder / Hellgrau
Letzte Wartung		Lackierung	Schwarz
Kraftstoffart	Hybr.B/E ext.auf1	Getriebe	Automatik

Zustandsbericht

Besichtigungsdatum: 27.02.2025
Protokollnummer: 38608696
Erstellt durch: Martin Helm
Besichtigt durch: Dominik Berroth

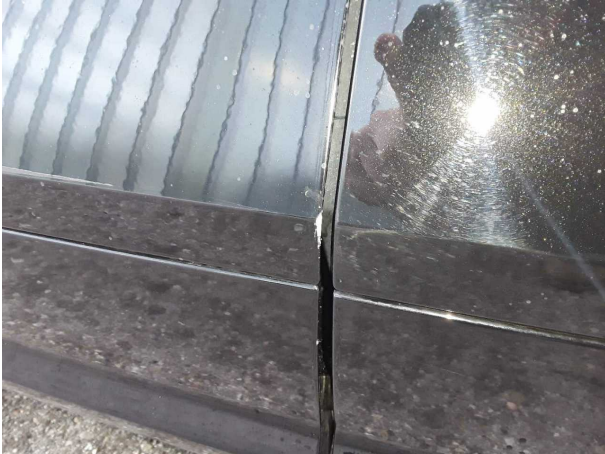
Beschädigung #1: Tür vorn links: Türkante - verkratzt / verschürft...
Smart Repair

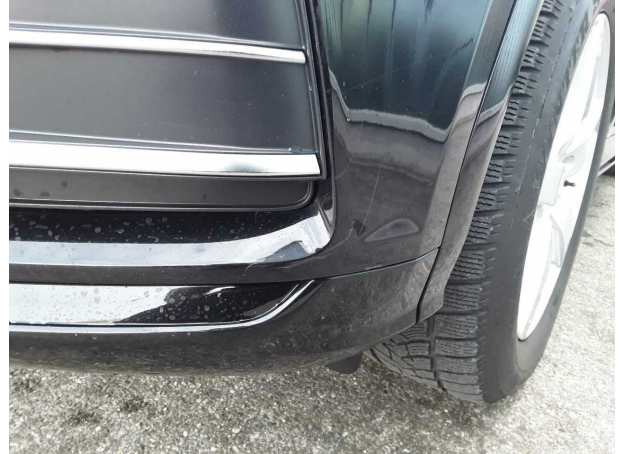
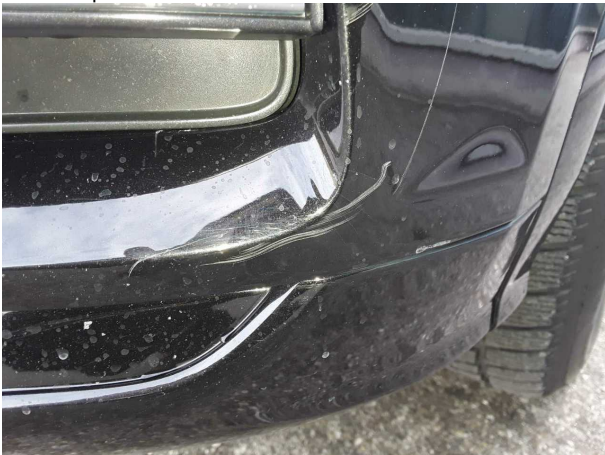
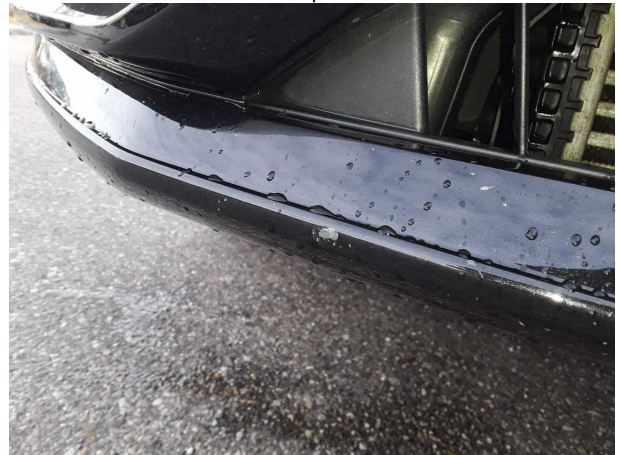
Beschädigung #2: Stossfänger vorn: Stossfänger vorn -
verkratzt / verschürft - Smart Repair

Beschädigung #2: Stossfänger vorn: Stossfänger vorn - verkratzt /
verschürft - Smart Repair

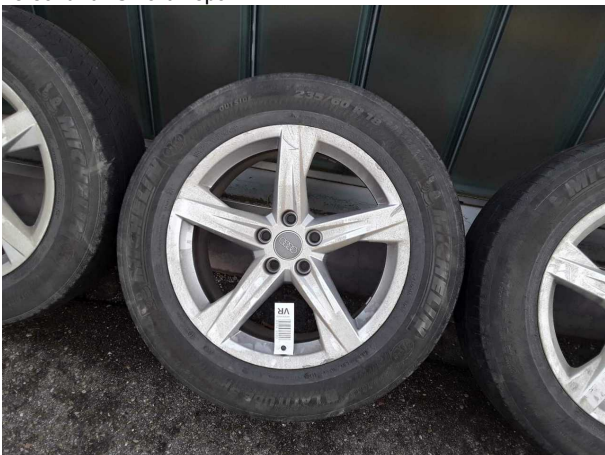
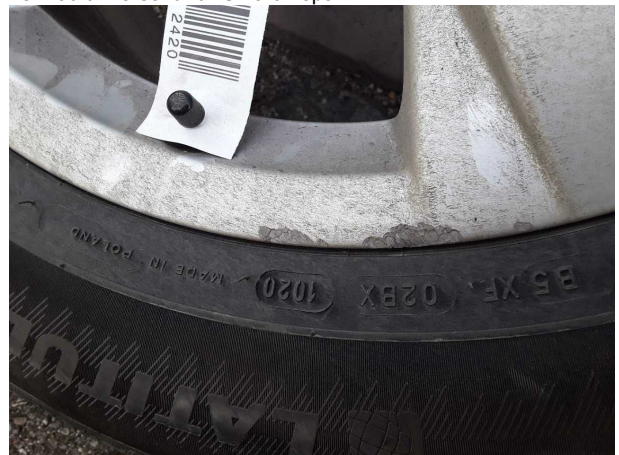
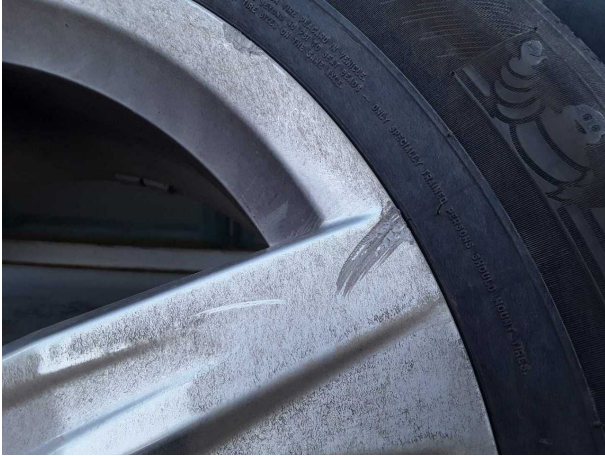
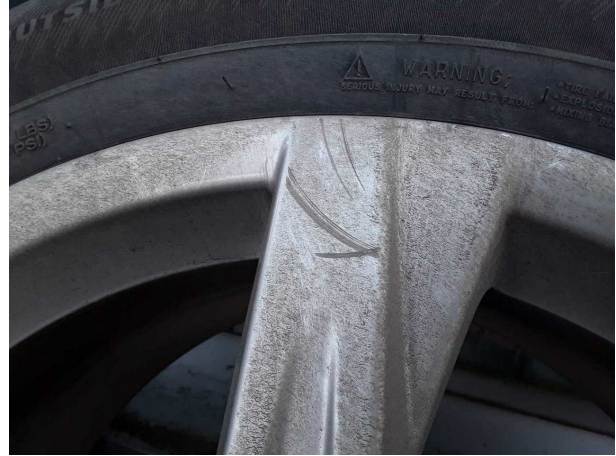
Beschädigung #3: 2.Radsatz: 1 Leichtmetallfelge (Materialabrieb)
- verkratzt / verschürft - erneuern

Beschädigung #3: 2.Radsatz: 1 Leichtmetallfelge
(Materialabrieb) - verkratzt / verschürft - erneuern
