Wertgutachten

Besichtigungsort 36272 Niederaula, Industriestraße 11

Besichtigungsdatum 20.01.2025

Typ / Verkaufsbez. Focus ST 2.3 EcoBoost **Laufleistung abgelesen** 160.778 km

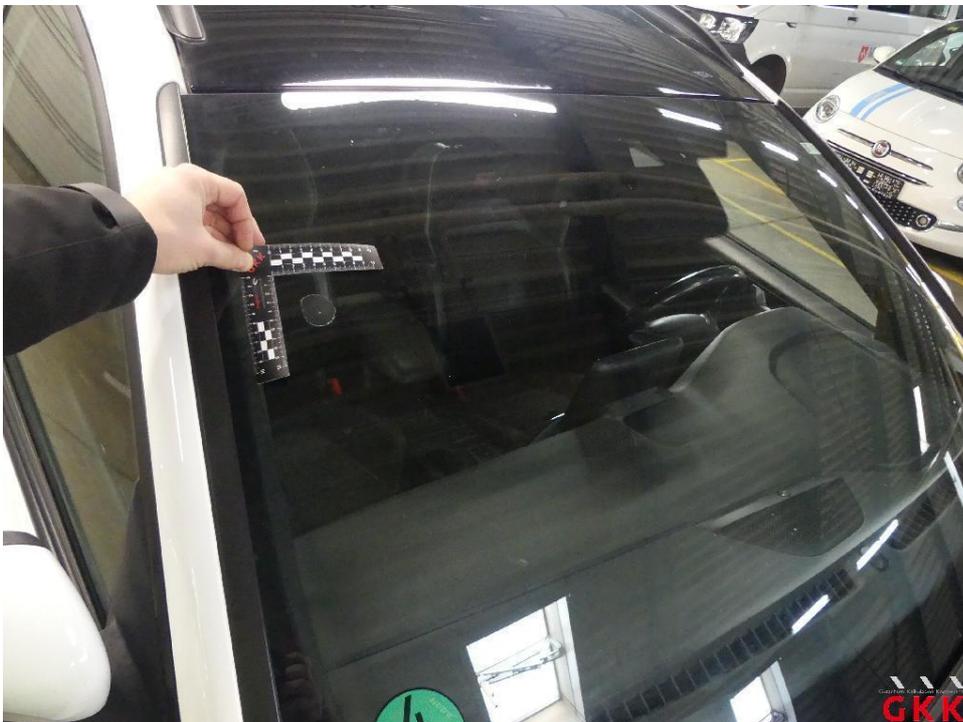
Motorraum Dämmmatte, beschädigt, ersetzen (Bild 20, Bild 21)	244,87 €	97,95 €
Frontscheibe beheizt mit Regensensor und Frontkamera, Steinschlag mit Rissbildung, ersetzen (Bild 14, Bild 15, Bild 16)	1448,31 €	1448,31 €
Fahrzeug innen, verschmutzt (Tierhaare), aufbereiten (Bild 22, Bild 23, Bild 24)	478,56 €	478,56 €
Fahrzeug Front, Steinschlag, Gebrauchsspur	0,00 €	0,00 €

Bild 14 Frontscheibe, beheizt mit Regensensor und Frontkamera, Steinschlag mit Rissbildung, ersetzen

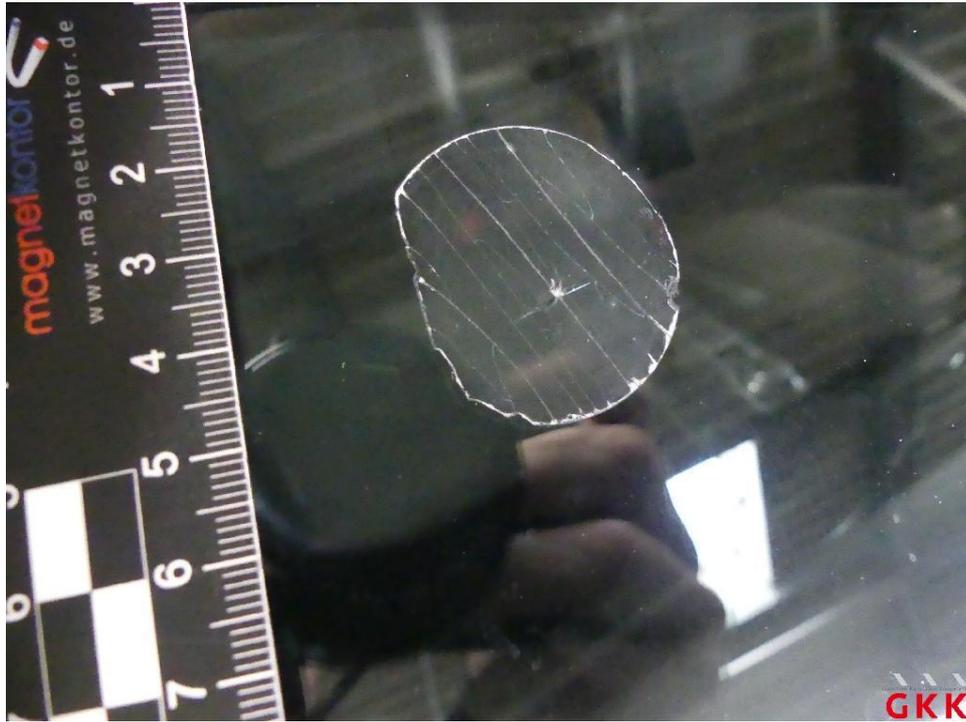
Bild 15 Frontscheibe, beheizt mit Regensensor und Frontkamera, Steinschlag mit Rissbildung, ersetzen

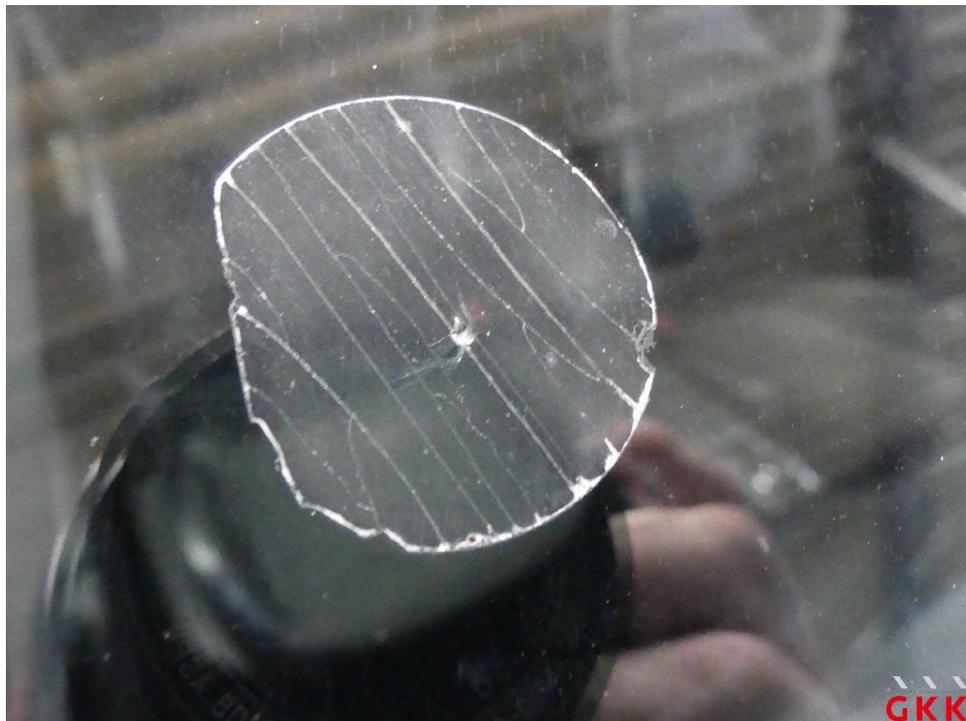
Bild 16 Frontscheibe, beheizt mit Regensensor und Frontkamera, Steinschlag mit Rissbildung, ersetzen

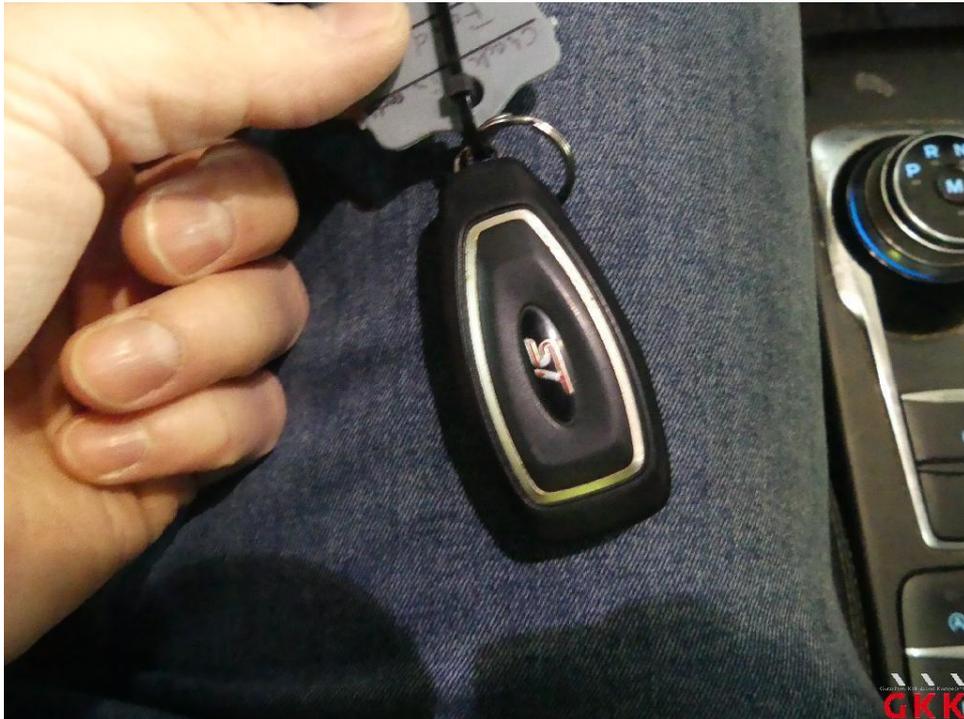
Heckklappe Betätigung, beschädigt, ersetzen (Bild 25, Bild 26, Bild 27)	156,06 €	62,42 €
Reifen, Felgen, Radkappen (Angaben ohne MwSt.)	Reparaturkosten	MW
Reifen vorn und hinten, Untermaß, ersetzen (Bild 59, Bild 60)	859,38 €	859,38 €
LM-Rad vorne rechts, beschädigt, ersetzen (Bild 42, Bild 43, Bild 44)	492,33 €	492,33 €
LM-Rad vorne links, beschädigt, Smartrepair (Bild 30, Bild 31, Bild 32)	200,00 €	200,00 €
LM-Rad hinten rechts, verkratzt, Smartrepair (Bild 45, Bild 46, Bild 47)	200,00 €	200,00 €
LM-Rad hinten links, verkratzt, Smartrepair (Bild 54, Bild 55, Bild 56)	200,00 €	200,00 €
Satz Sommerreifen, fehlt, ersetzen	819,38 €	819,38 €
Interieur (Angaben ohne MwSt.)	Reparaturkosten	MW
Laderaum Abdeckung, fehlt, ersetzen (Bild 61)	292,05 €	292,05 €
Schlüssel/Schließanl. (Angaben ohne MwSt.)	Reparaturkosten	MW
Hauptschlüssel mit Fernbedienung, fehlt, ersetzen (Bild 17)	193,01 €	193,01 €
Ohne Zuordnung (Angaben ohne MwSt.)	Reparaturkosten	MW

Bild 17 Hauptschlüssel, mit Fernbedienung, fehlt, ersetzen

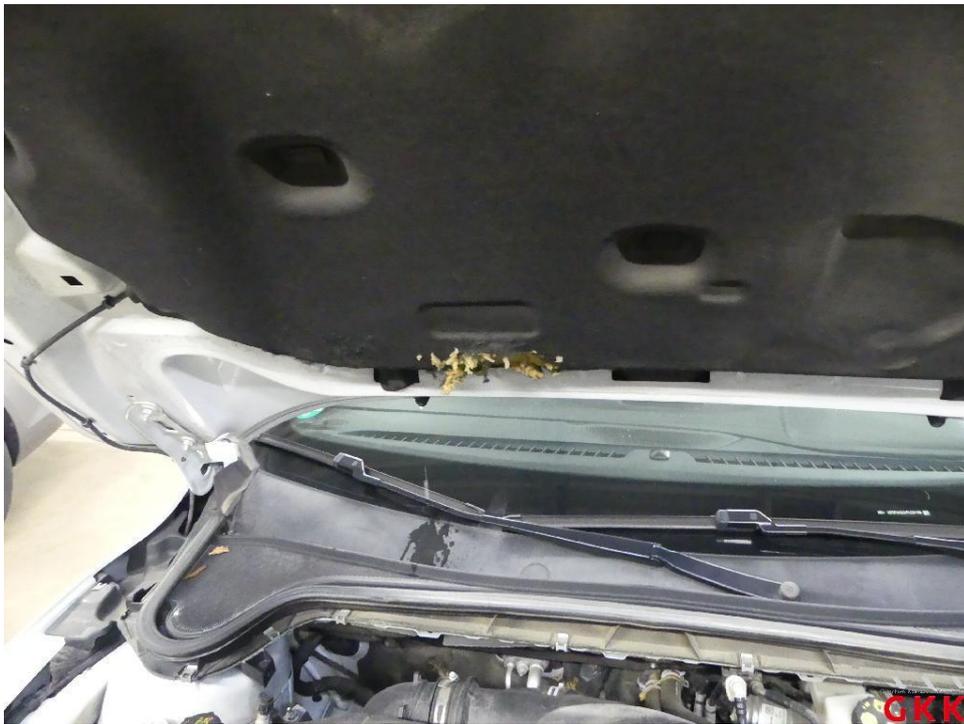
Wertbeeinflussende Faktoren		
Front (Angaben ohne MwSt.)	Reparaturkosten	MW
Stoßfänger vorne Blende -unlackiert-, verkratzt, ersetzen (Bild 36, Bild 37, Bild 38)	100,20 €	40,08 €
Stoßfänger vorne Verkleidung -lackiert-, verkratzt, lackieren (Bild 33, Bild 34, Bild 35)	919,87 €	367,95 €
Motorhaube Dämmmatte, beschädigt, ersetzen (Bild 18, Bild 19)	129,74 €	51,90 €
Scheinwerfer rechts LED, verkratzt, ersetzen (Bild 39, Bild 40, Bild 41)	646,38 €	646,38 €
Seite links (Angaben ohne MwSt.)	Reparaturkosten	MW
Kotflügel vorne links Schale, lose, ersetzen (Bild 57, Bild 58)	154,42 €	61,77 €
Tür vorne links Fangband / Feststeller, untypische Geräusche, ersetzen (Bild 28, Bild 29)	123,61 €	49,44 €
Seite rechts (Angaben ohne MwSt.)	Reparaturkosten	MW
Seitenwand rechts, beschädigt, kalt drücken (Bild 48, Bild 49, Bild 50)	79,76 €	79,76 €
Heck (Angaben ohne MwSt.)	Reparaturkosten	MW
Stoßfänger hinten Verkleidung -lackiert-, aufgeworfen, ersetzen (Bild 51, Bild 52, Bild 53)	828,51 €	331,40 €

Bild 18 Motorhaube, Dämmmatte, beschädigt, ersetzen

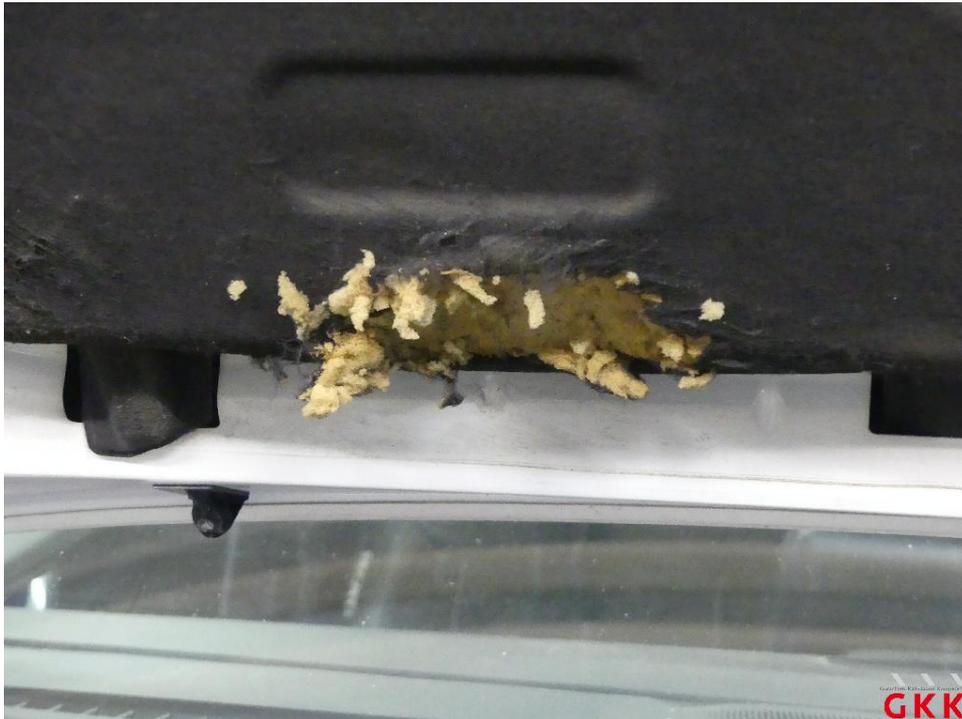
Bild 19 Motorhaube, Dämmmatte, beschädigt, ersetzen

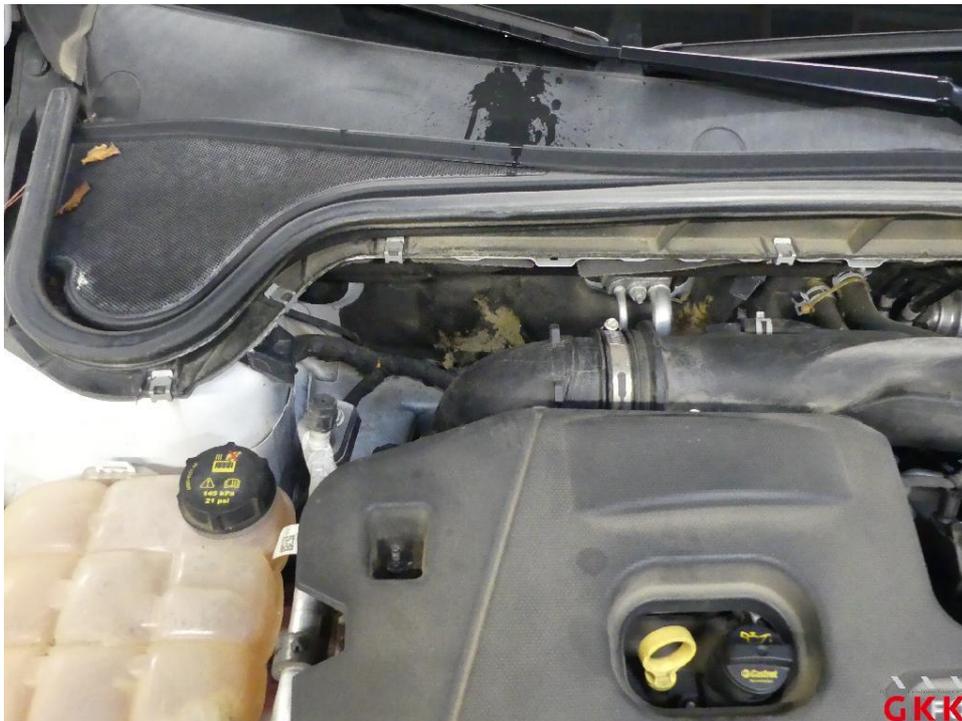
Bild 20 Motorraum, Dämmmatte, beschädigt, ersetzen

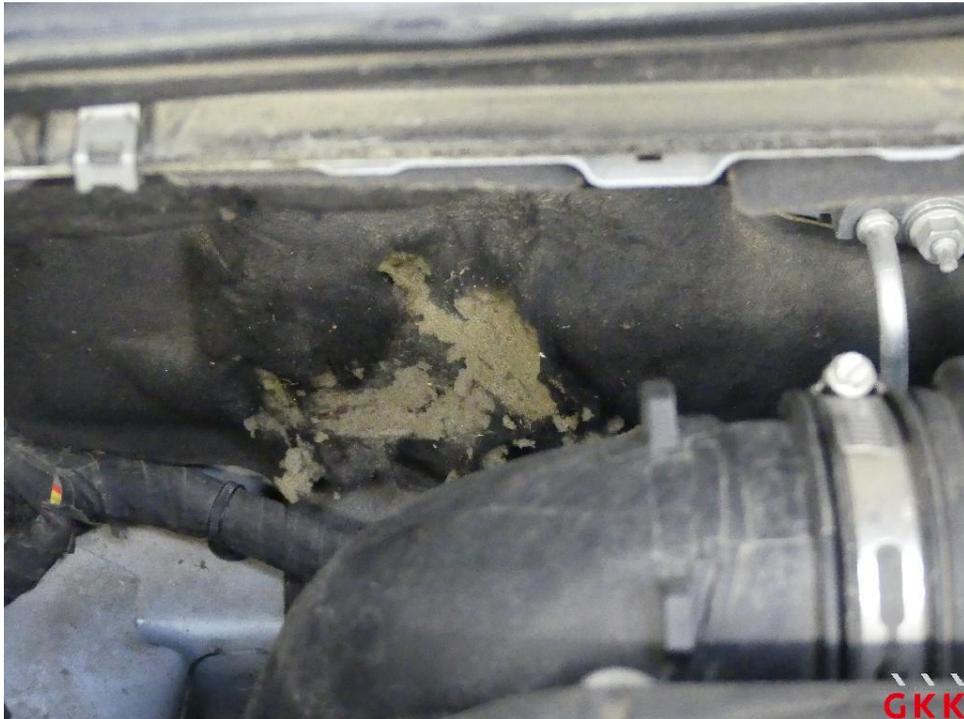
Bild 21 Motorraum, Dämmmatte, beschädigt, ersetzen

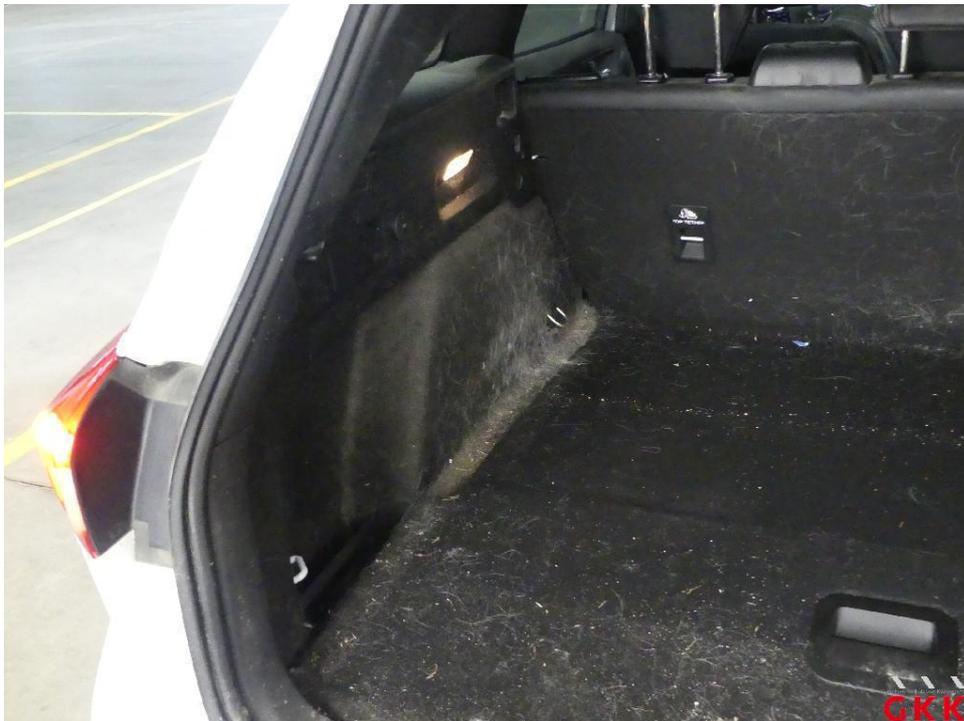
Bild 22 Fahrzeug, innen, verschmutzt (Tierhaare), aufbereiten

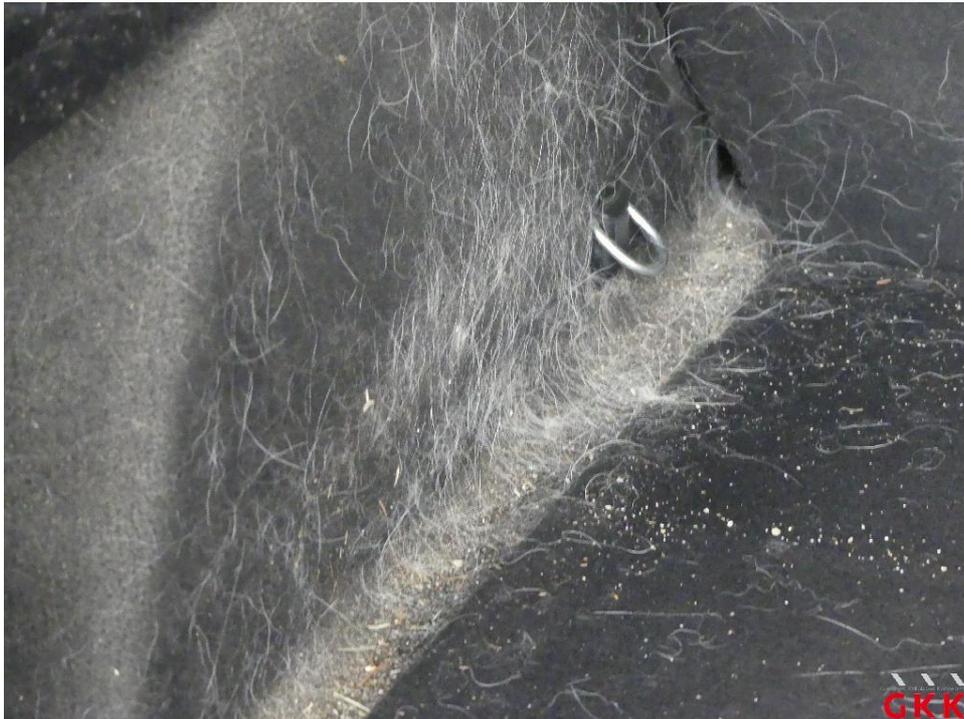
Bild 23 Fahrzeug, innen, verschmutzt (Tierhaare), aufbereiten

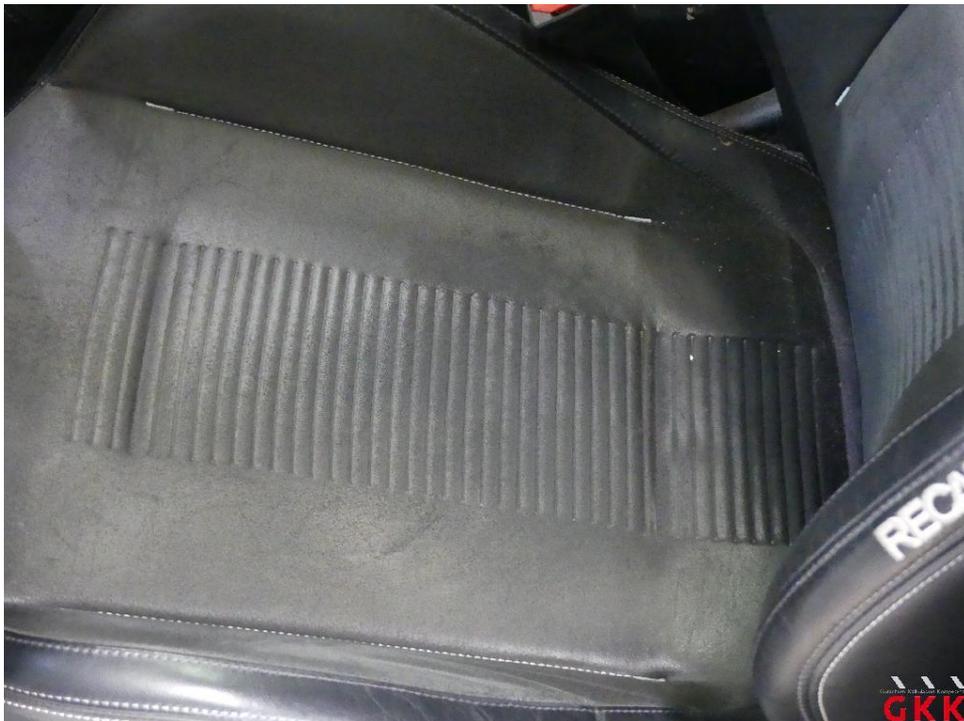
Bild 24 Fahrzeug, innen, verschmutzt (Tierhaare), aufbereiten

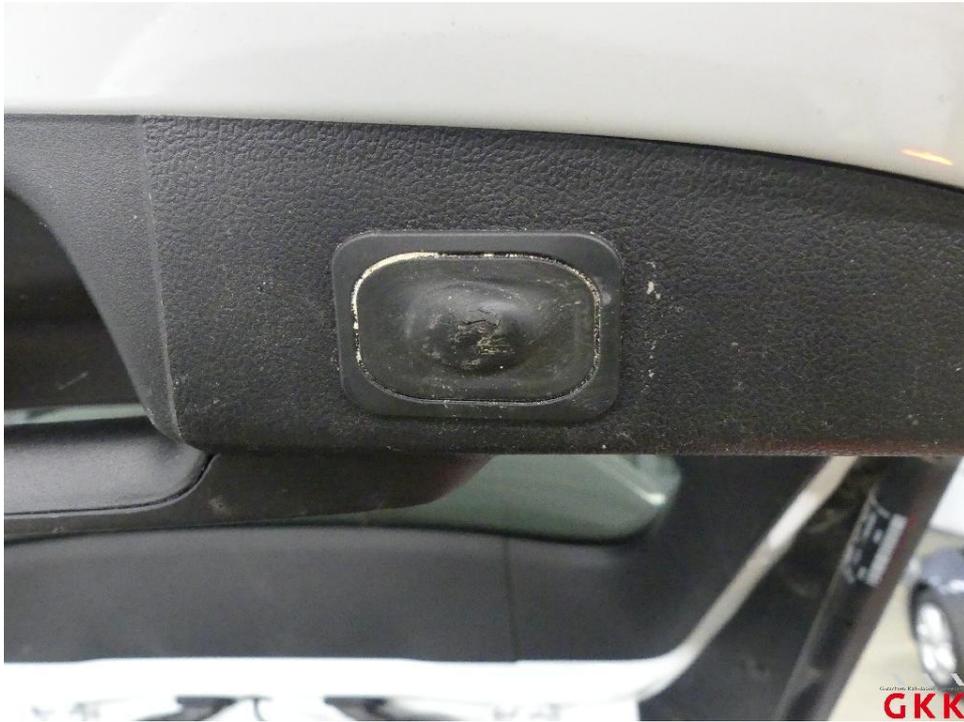
Bild 25 Heckklappe, Betätigung, beschädigt, ersetzen

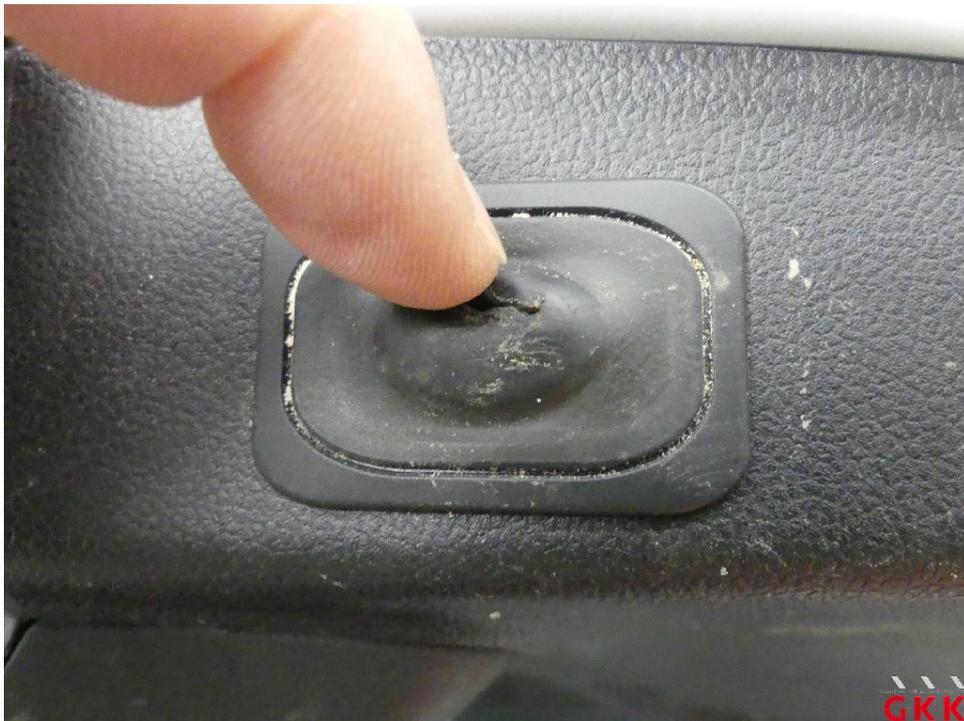
Bild 26 Heckklappe, Betätigung, beschädigt, ersetzen

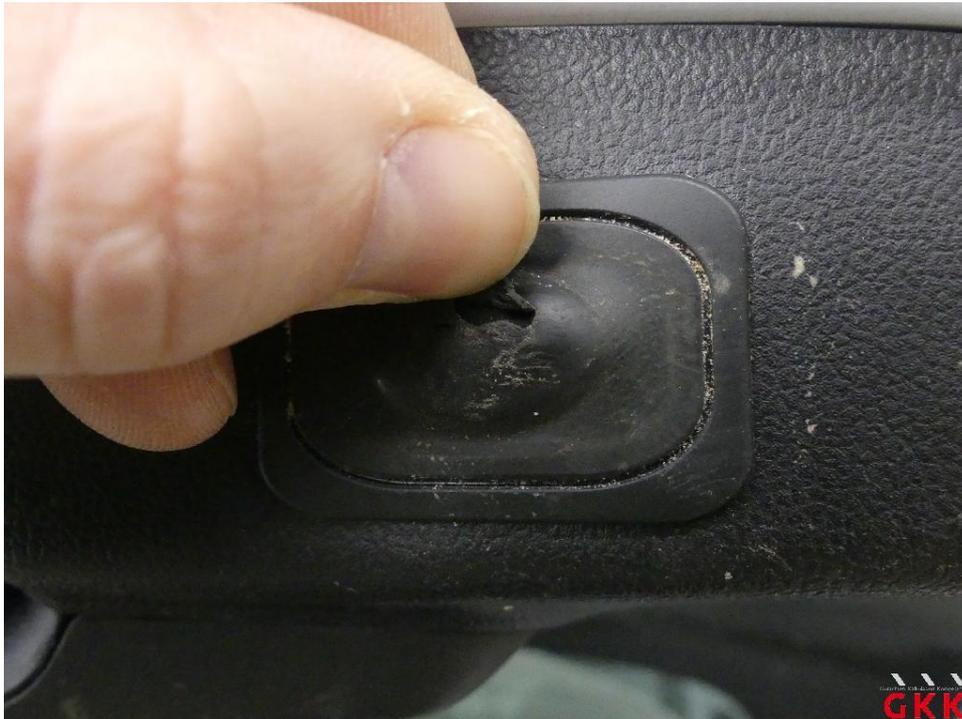
Bild 27 Heckklappe, Betätigung, beschädigt, ersetzen

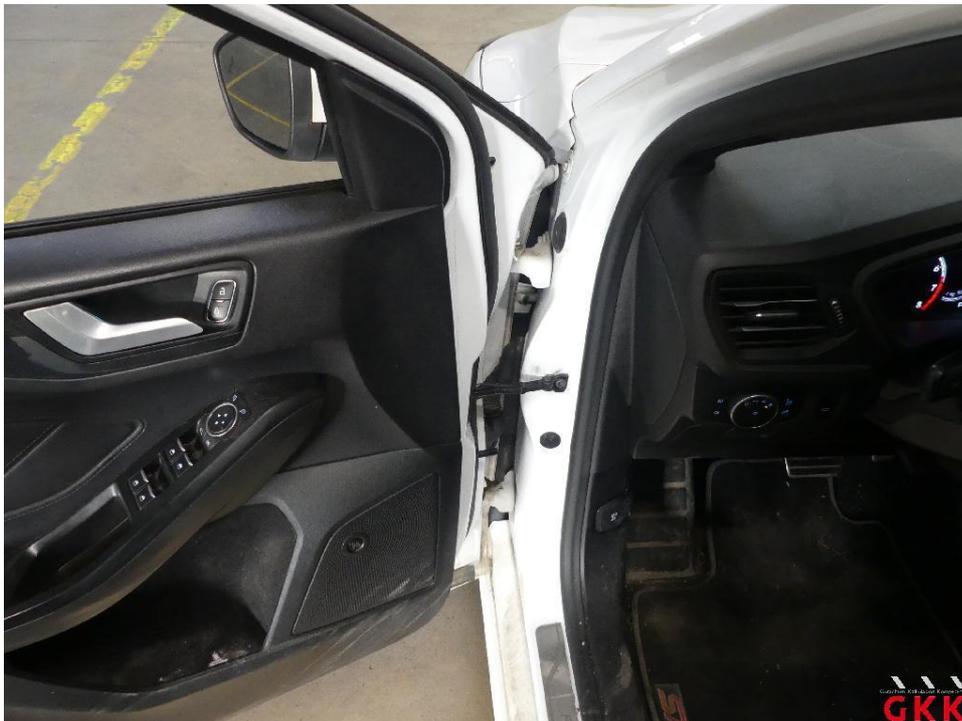
Bild 28 Tür vorne links, Fangband / Feststeller, untypische Geräusche, ersetzen

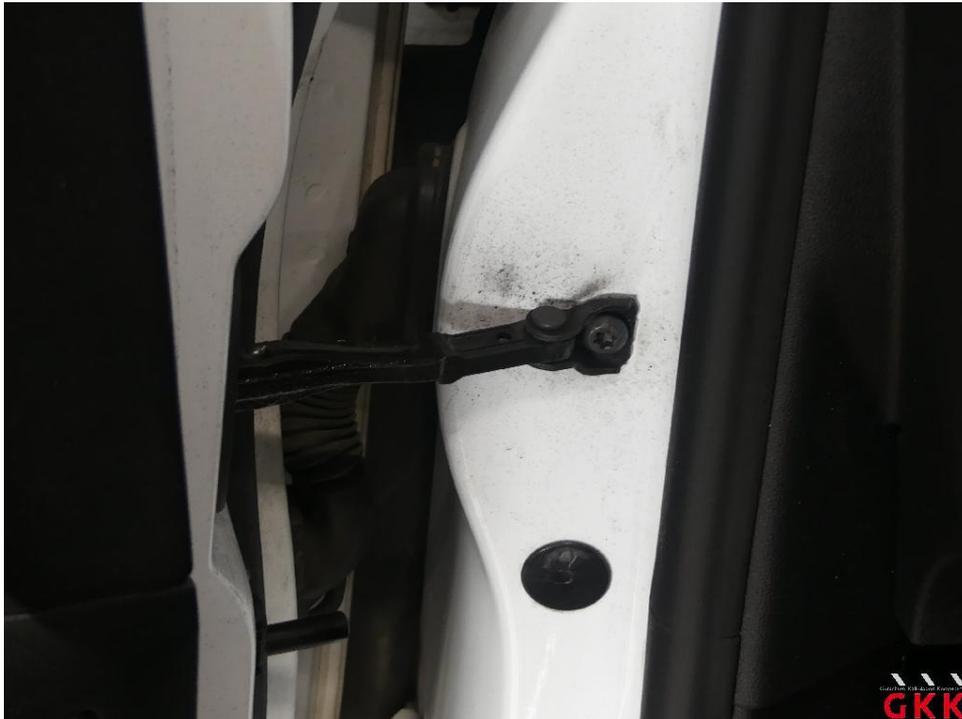
Bild 29 Tür vorne links, Fangband / Feststeller, untypische Geräusche, ersetzen

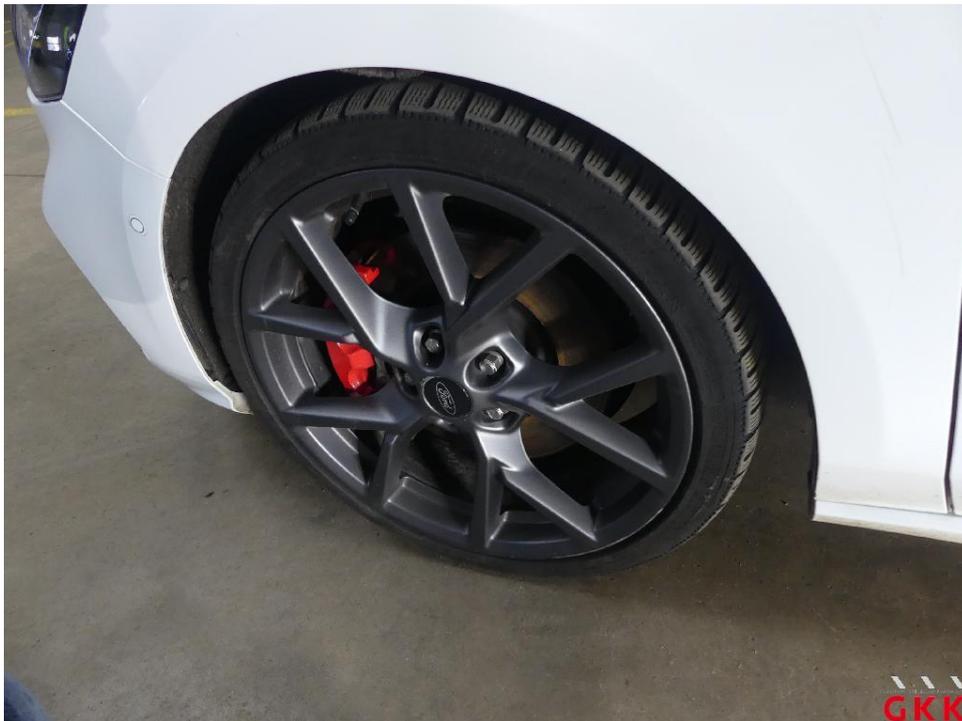
Bild 30 LM-Rad, vorne links, beschädigt, Smartrepair

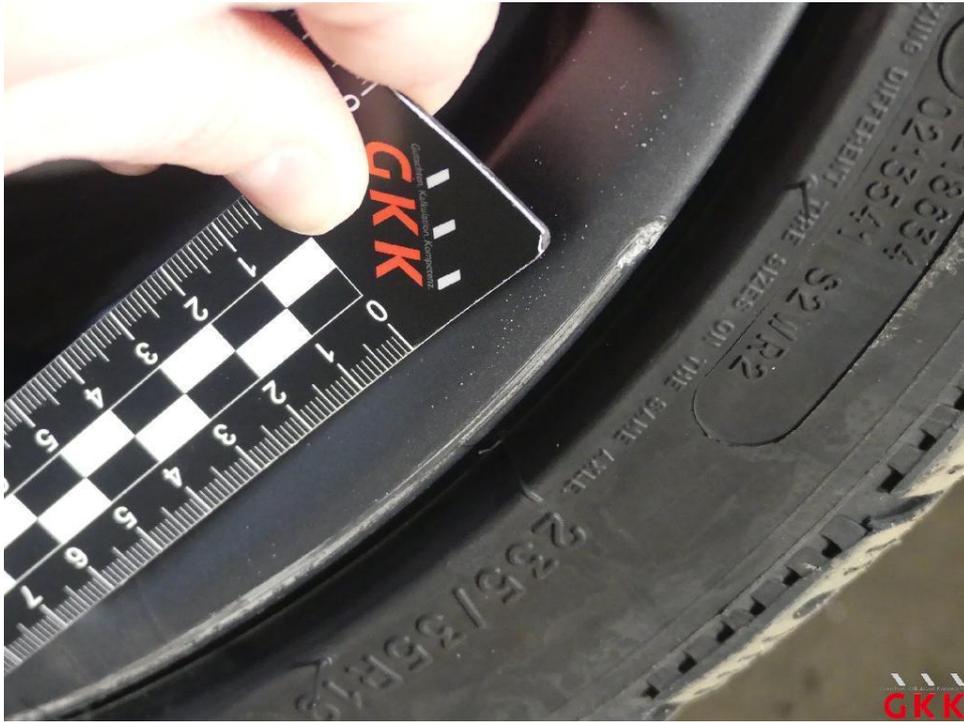
Bild 31 LM-Rad, vorne links, beschädigt, Smartrepair

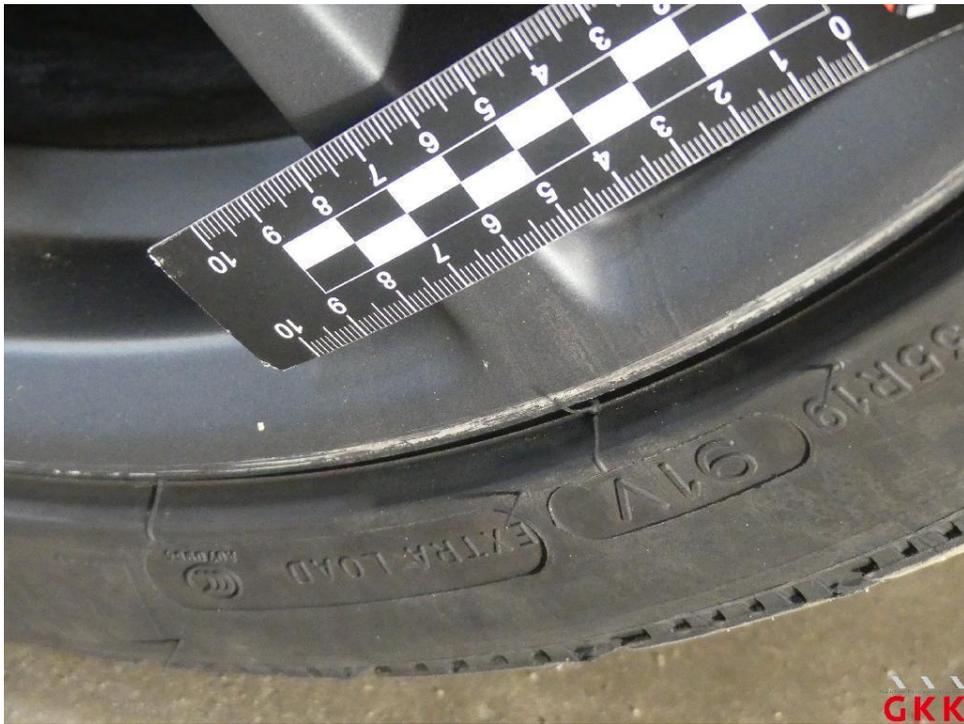
Bild 32 LM-Rad, vorne links, beschädigt, Smartrepair

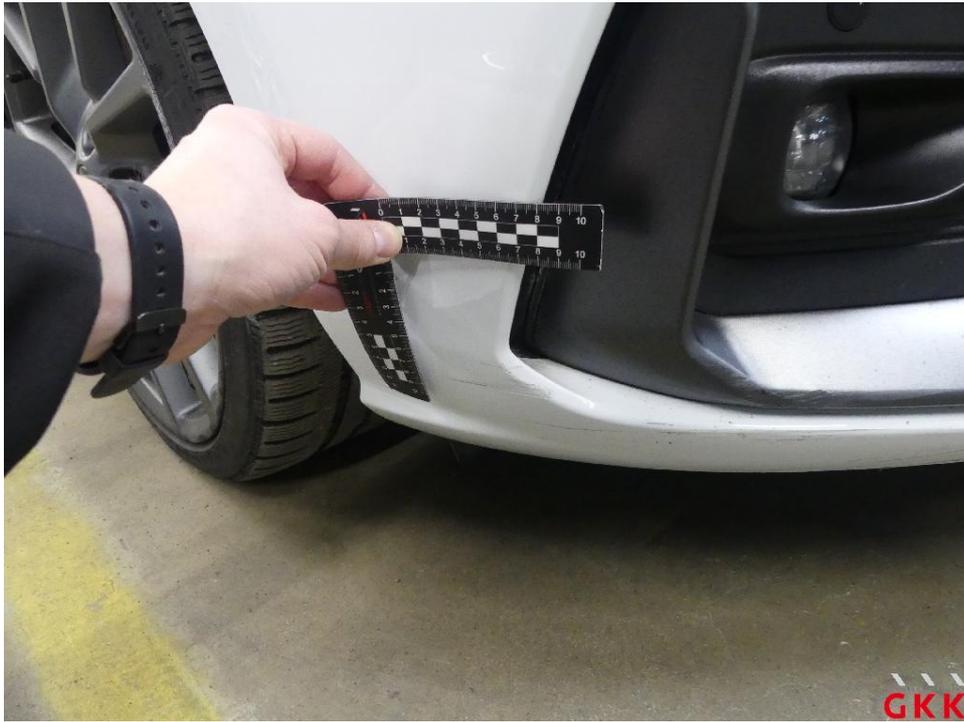
Bild 33 Stoßfänger vorne, Verkleidung -lackiert-, verkratzt, lackieren

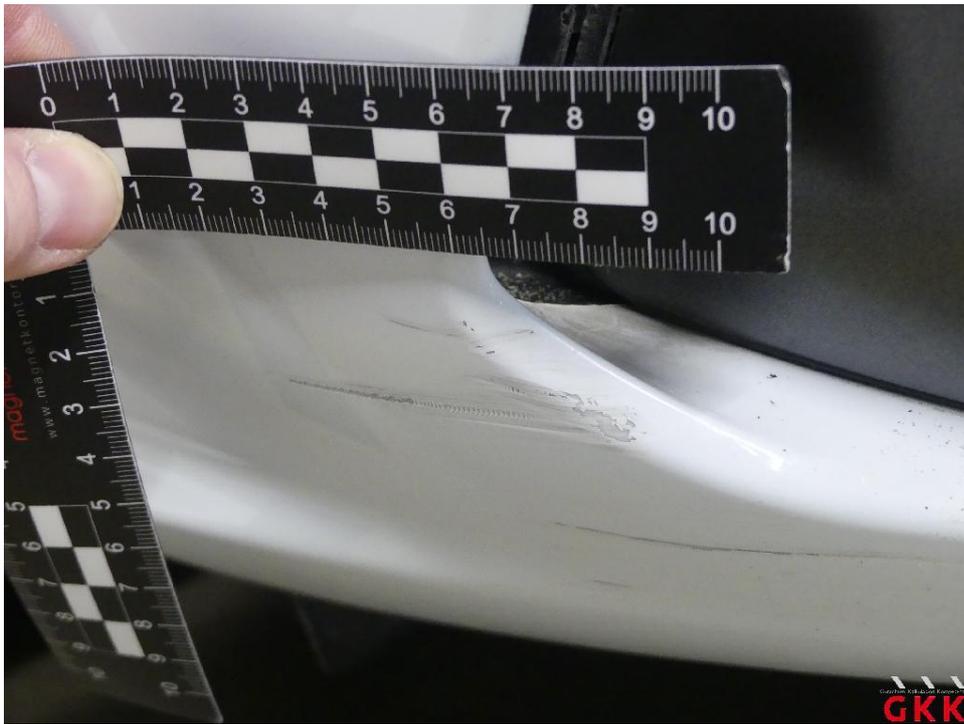
Bild 34 Stoßfänger vorne, Verkleidung -lackiert-, verkratzt, lackieren

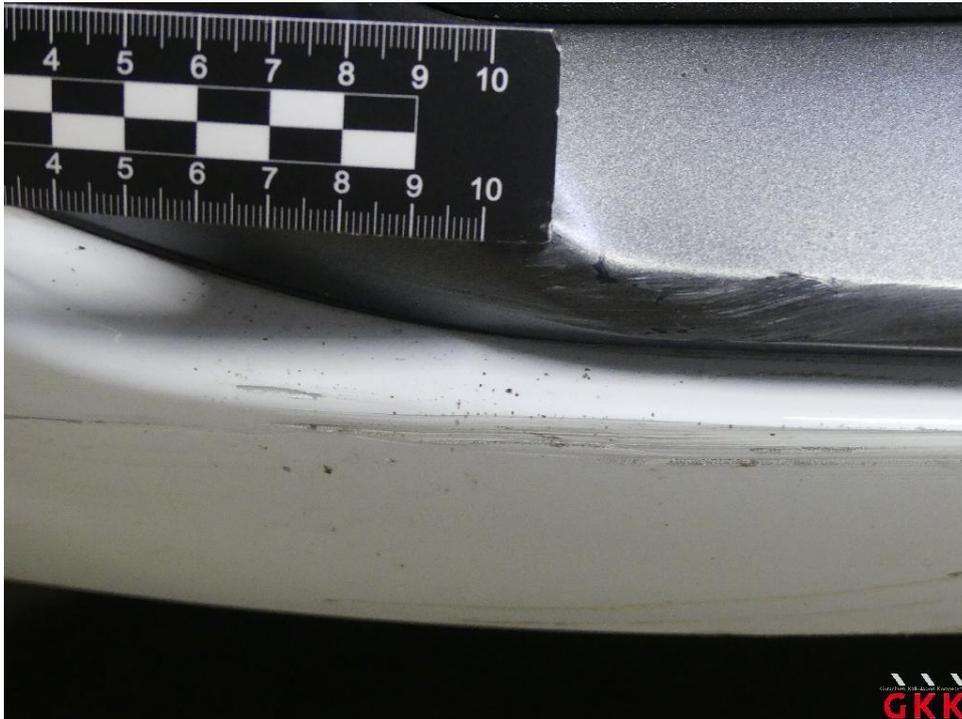
Bild 35 Stoßfänger vorne, Verkleidung -lackiert-, verkratzt, lackieren

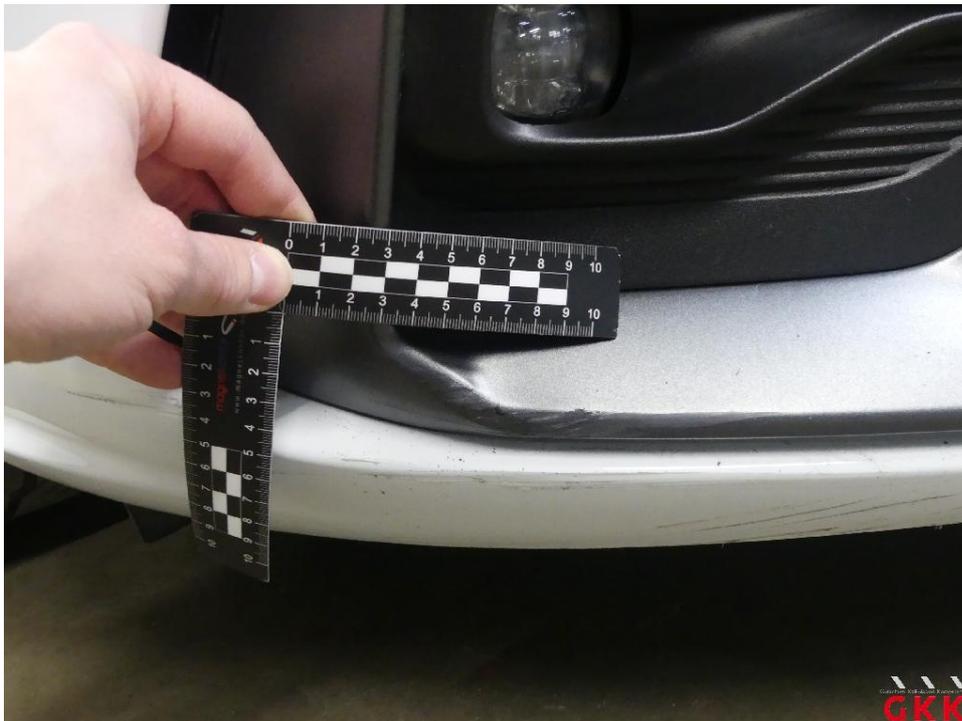
Bild 36 Stoßfänger vorne, Blende -unlackiert-, verkratzt, ersetzen

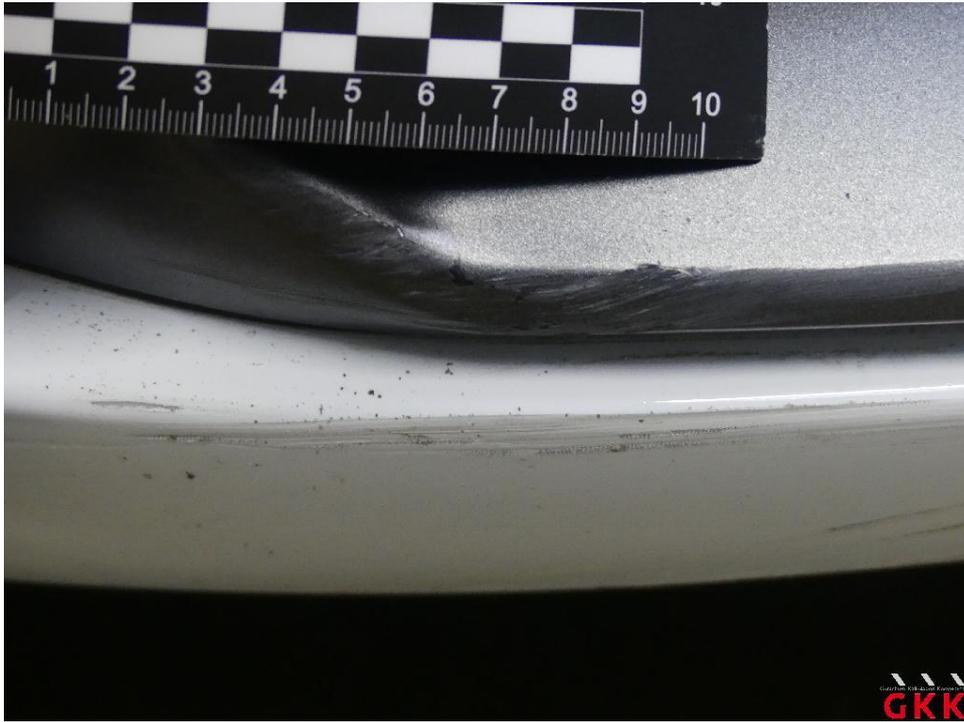
Bild 37 Stoßfänger vorne, Blende -unlackiert-, verkratzt, ersetzen

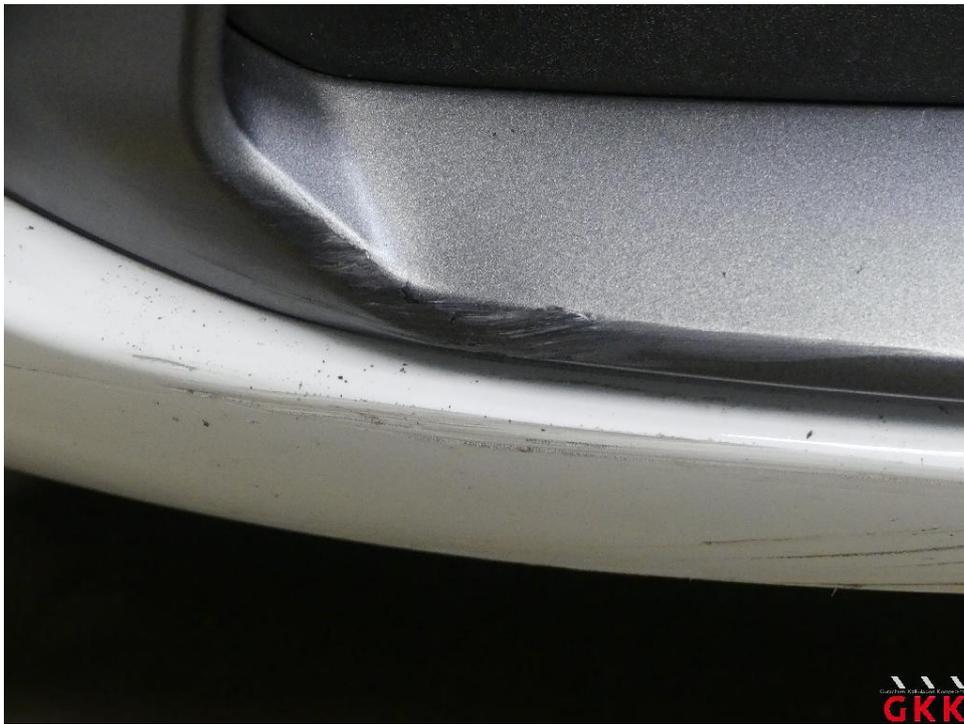
Bild 38 Stoßfänger vorne, Blende -unlackiert-, verkratzt, ersetzen

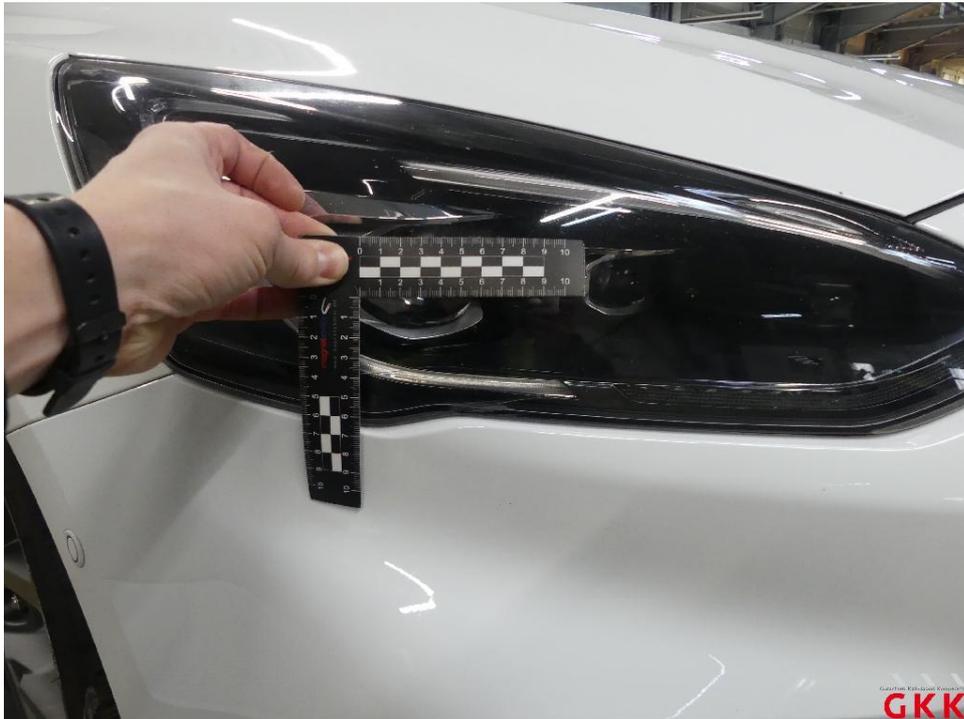
Bild 39 Scheinwerfer rechts LED, verkratzt, ersetzen

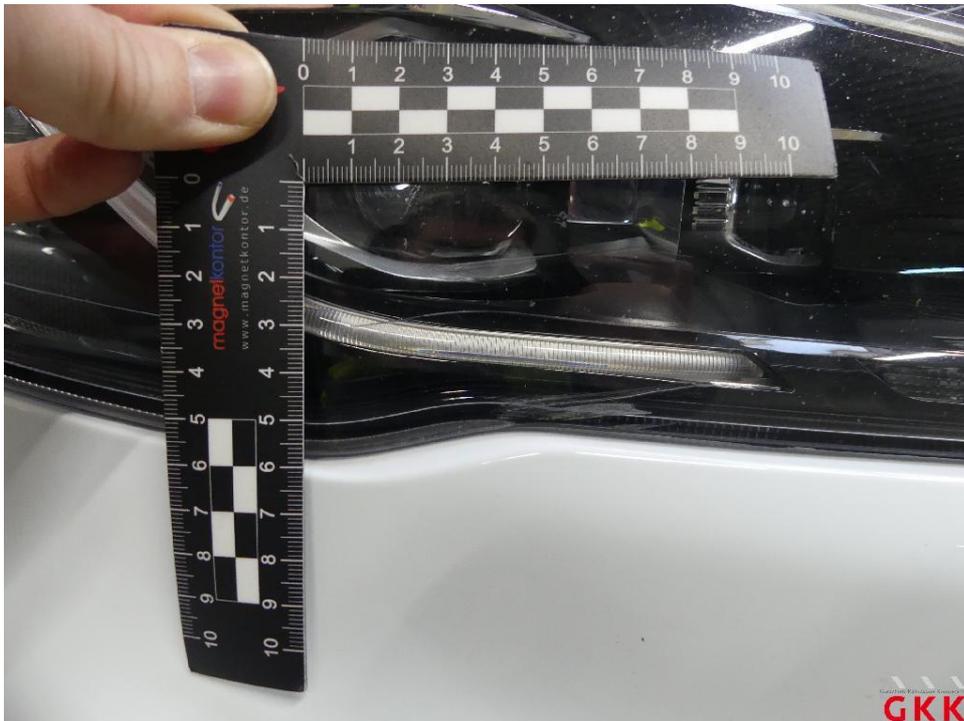
Bild 40 Scheinwerfer rechts LED, verkratzt, ersetzen

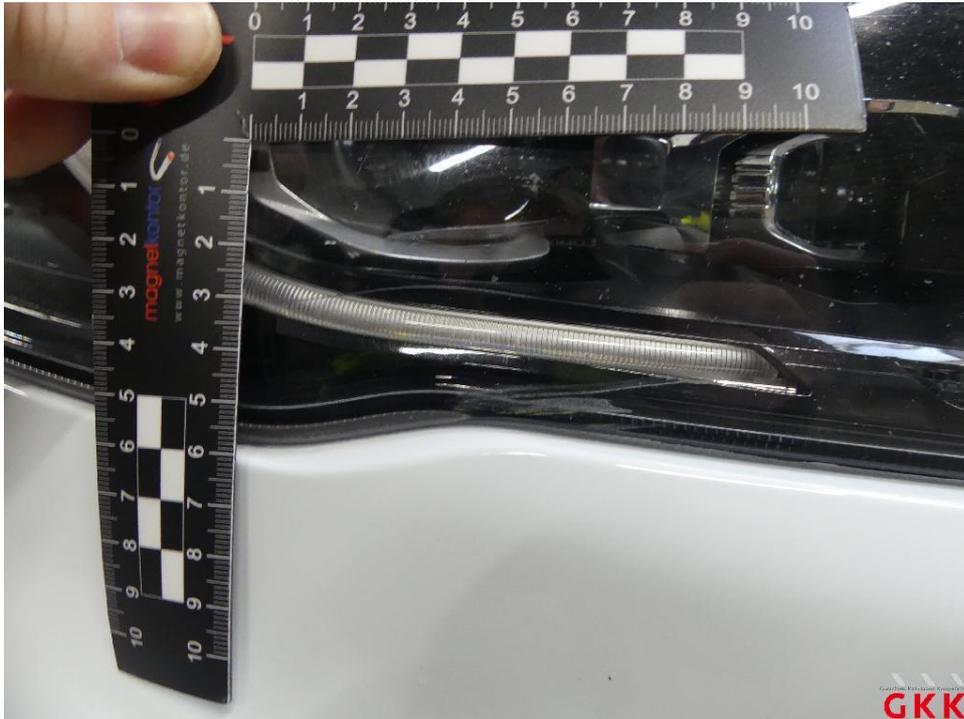
Bild 41 Scheinwerfer rechts LED, verkratzt, ersetzen

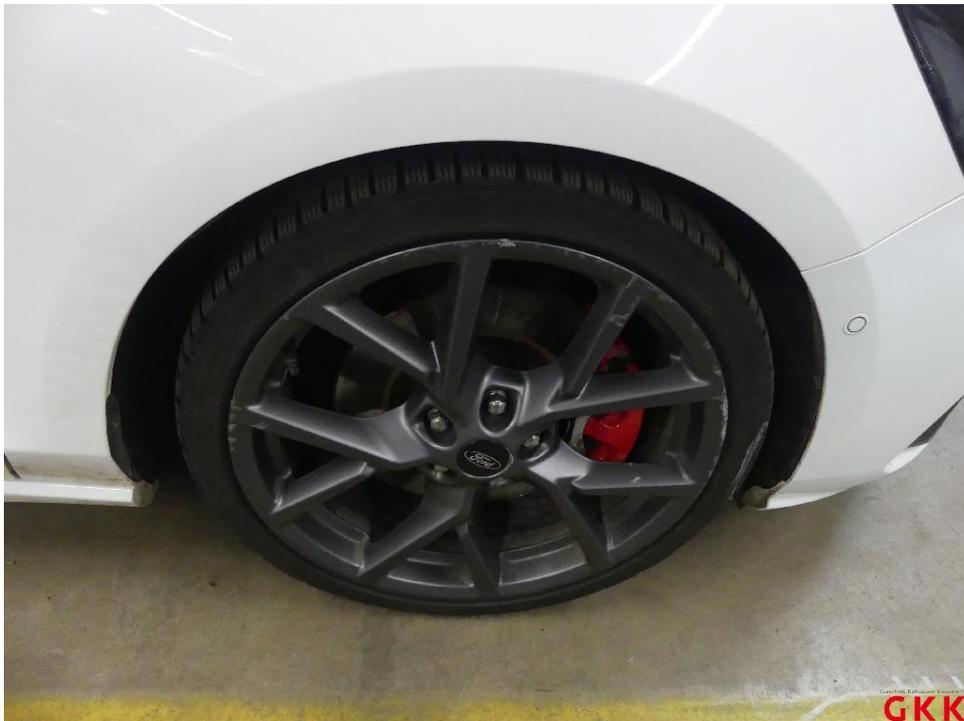
Bild 42 LM-Rad, vorne rechts, beschädigt, ersetzen

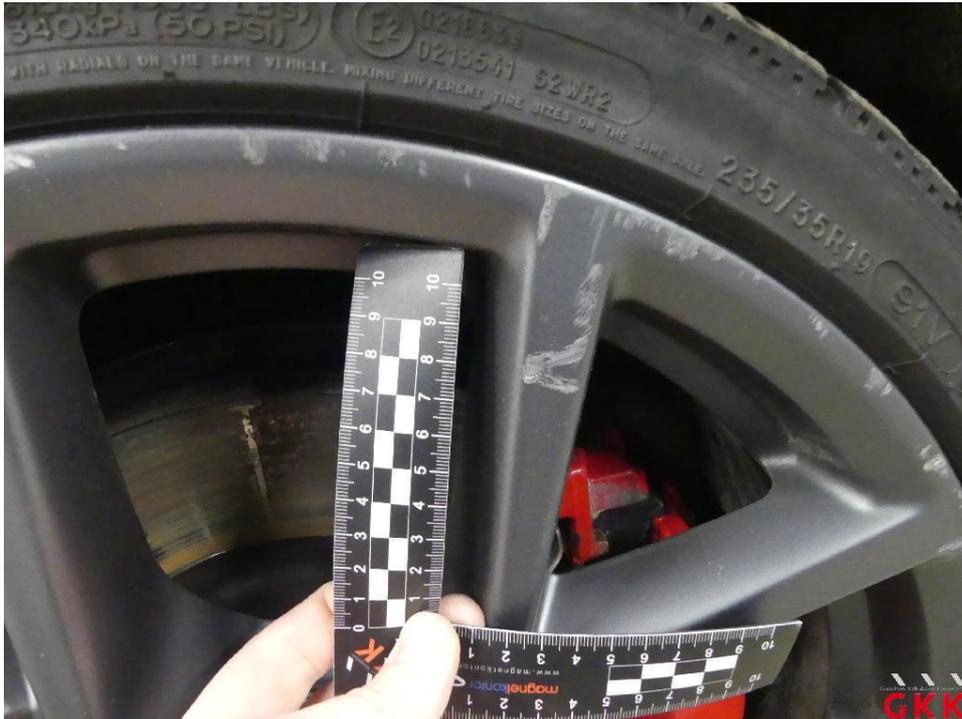
Bild 43 LM-Rad, vorne rechts, beschädigt, ersetzen

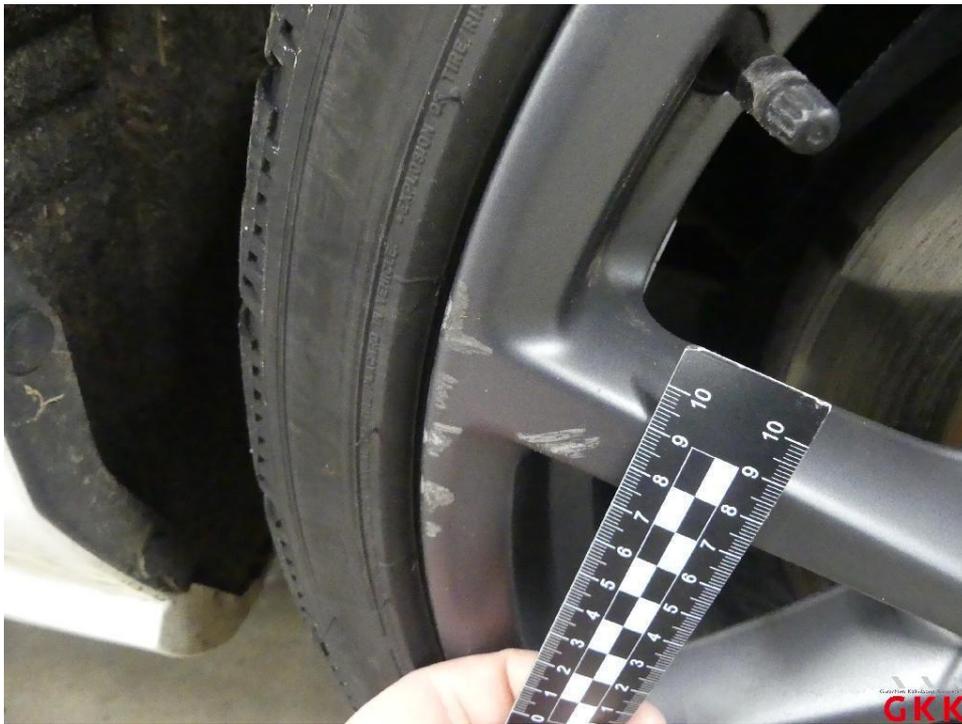
Bild 44 LM-Rad, vorne rechts, beschädigt, ersetzen
