Wertgutachten

Besichtigungsort 36272 Niederaula, Industriestraße 11

Besichtigungsdatum 20.01.2025

Typ / Verkaufsbez. Focus ST 2.3 EcoBoost **Laufleistung abgelesen** 160.778 km

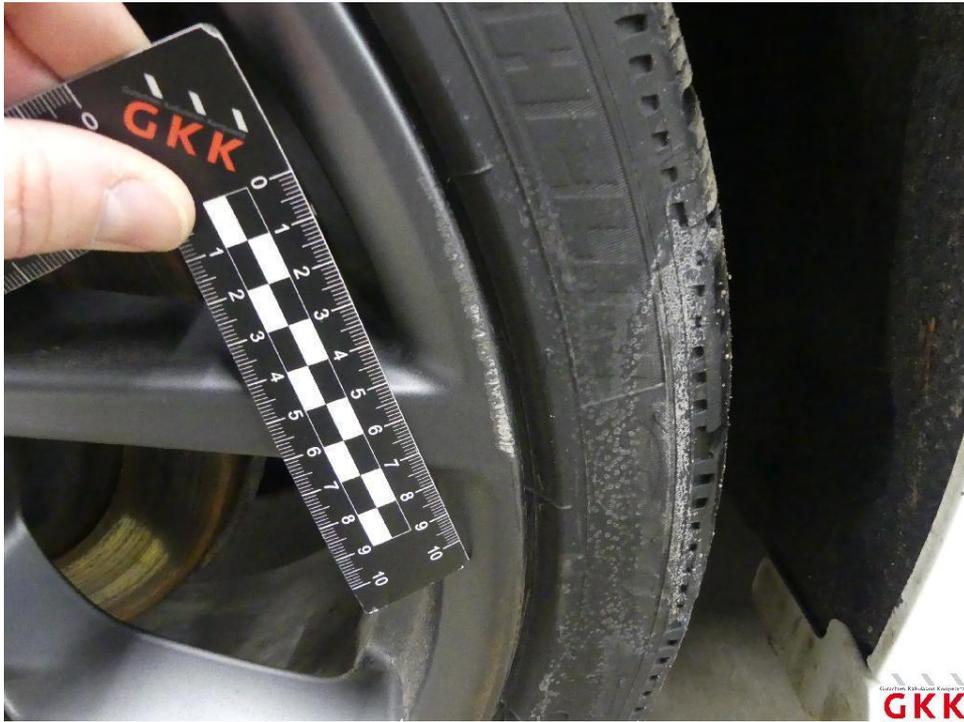
Bild 45 LM-Rad, hinten rechts, verkratzt, Smartrepair

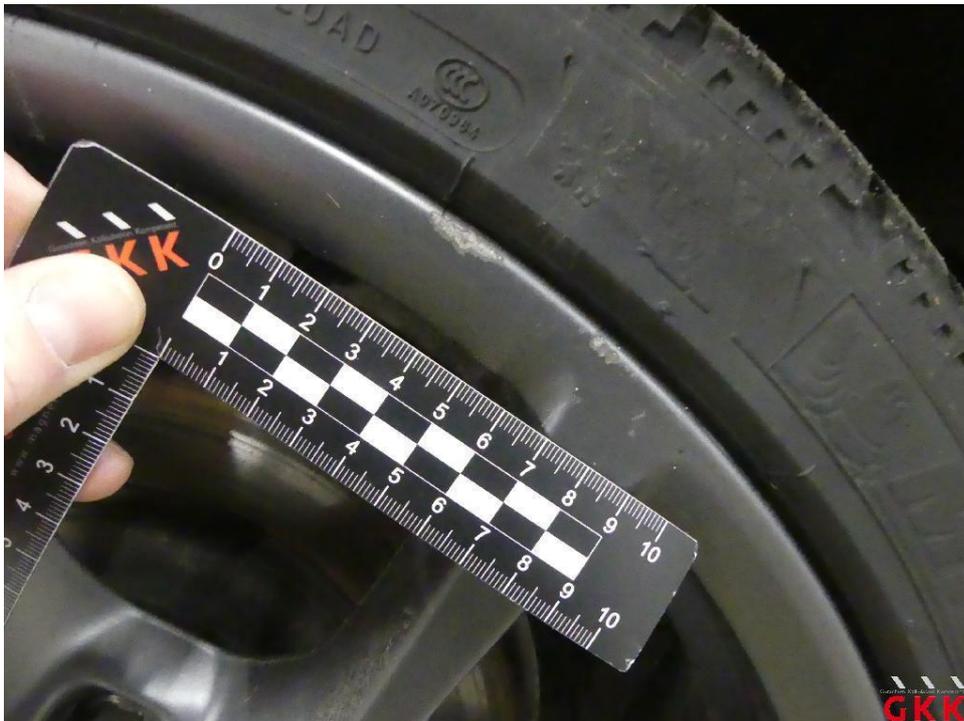
Bild 46 LM-Rad, hinten rechts, verkratzt, Smartrepair

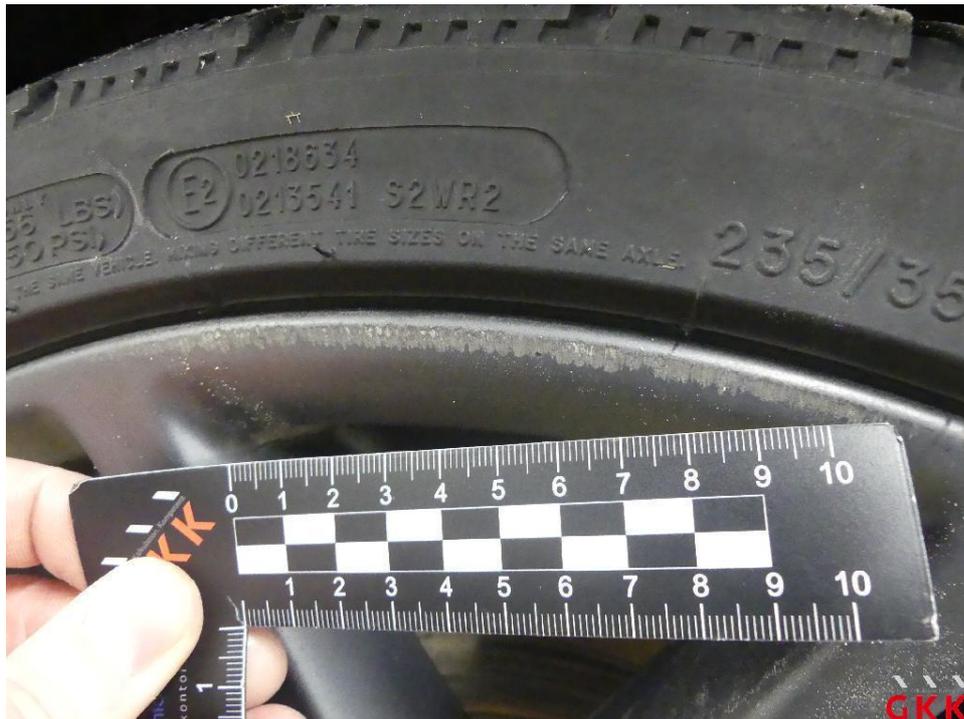
Bild 47 LM-Rad, hinten rechts, verkratzt, Smartrepair

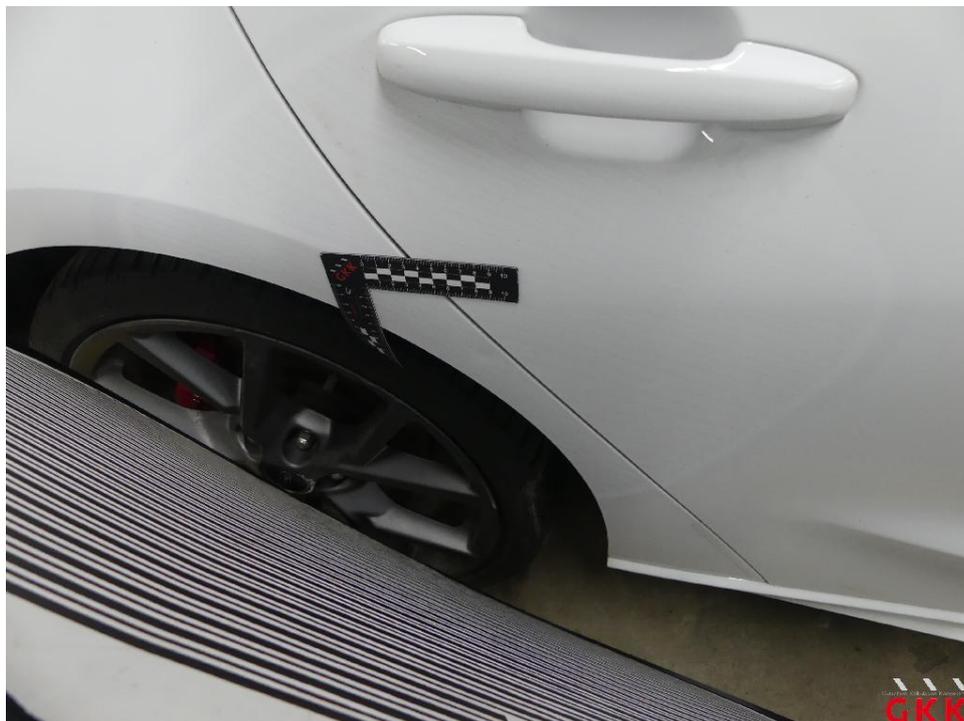
Bild 48 Seitenwand rechts, beschädigt, kalt drücken

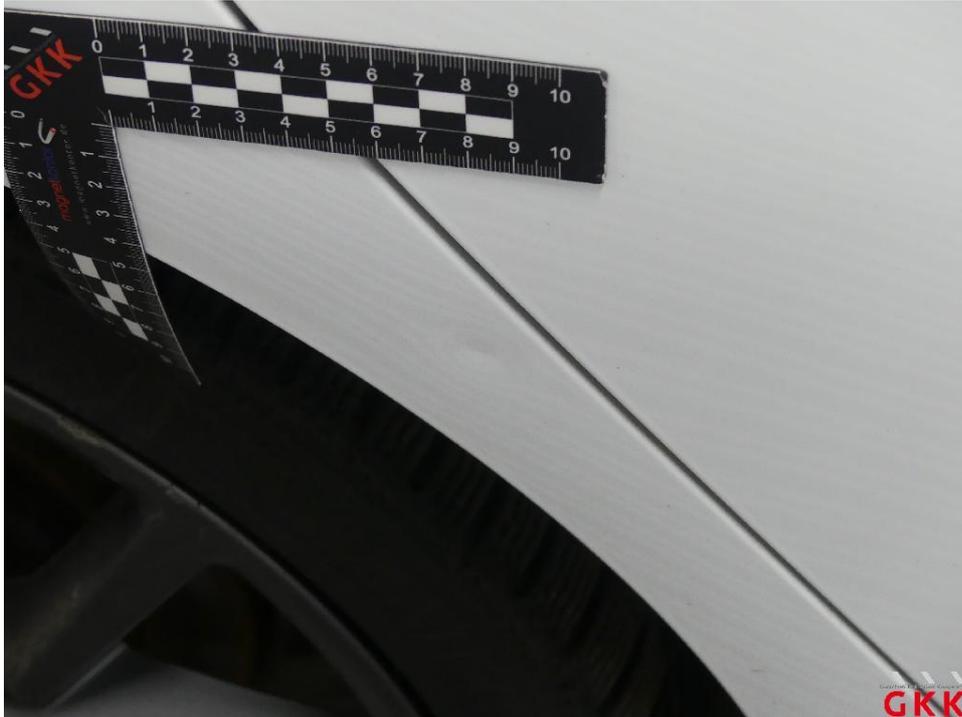
Bild 49 Seitenwand rechts, beschädigt, kalt drücken

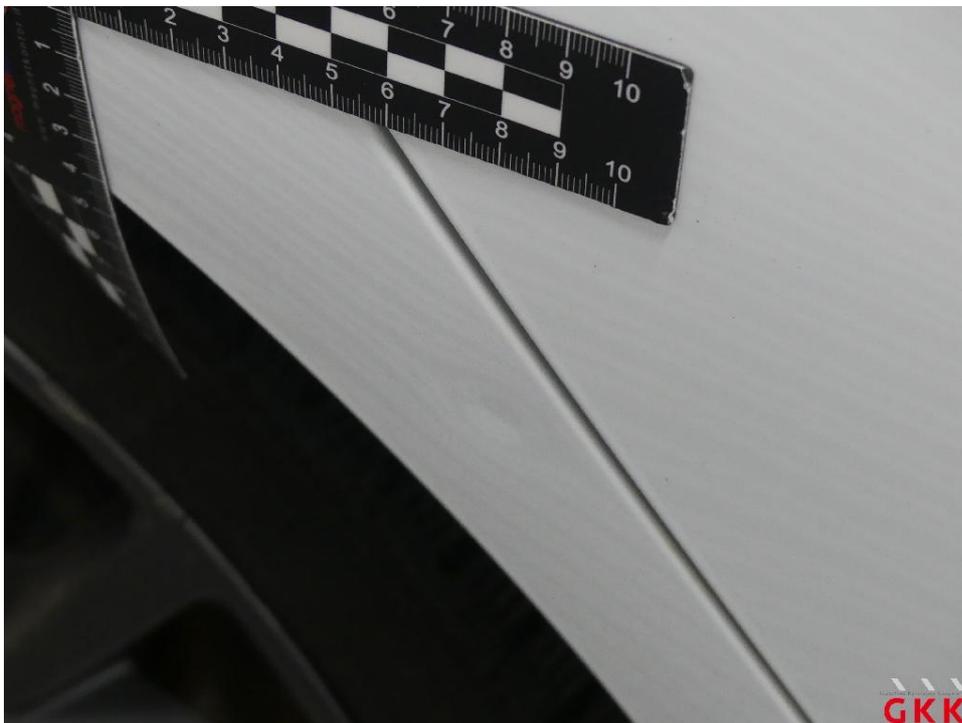
Bild 50 Seitenwand rechts, beschädigt, kalt drücken

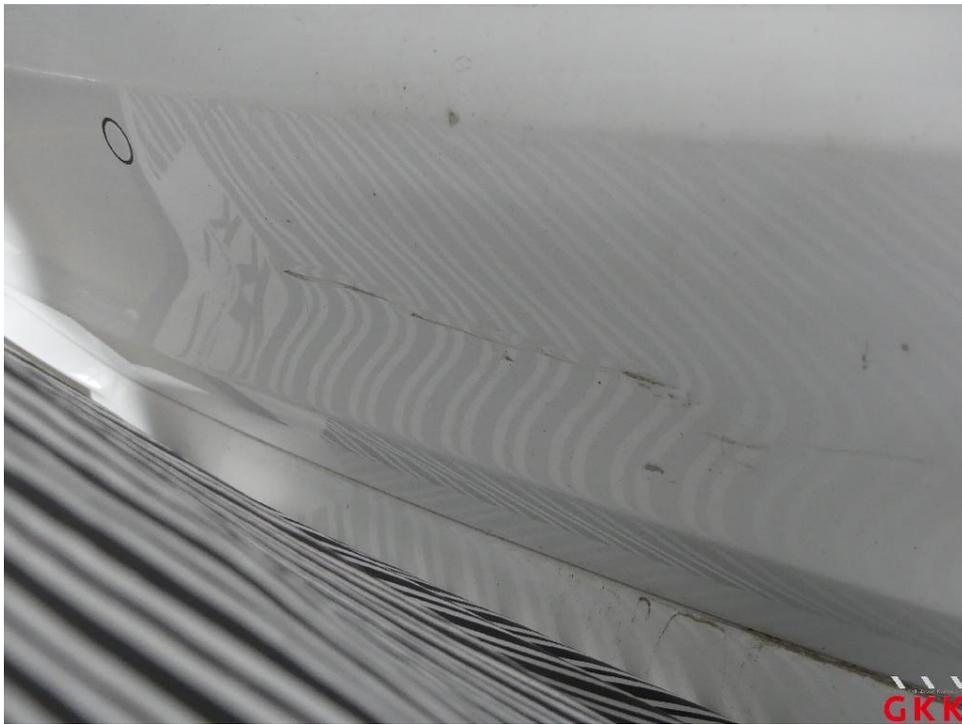
Wertbeeinflussende Faktoren		
Front (Angaben ohne MwSt.)	Reparaturkosten	MW
Stoßfänger vorne Blende -unlackiert-, verkratzt, ersetzen (Bild 36, Bild 37, Bild 38)	100,20 €	40,08 €
Stoßfänger vorne Verkleidung -lackiert-, verkratzt, lackieren (Bild 33, Bild 34, Bild 35)	919,87 €	367,95 €
Motorhaube Dämmmatte, beschädigt, ersetzen (Bild 18, Bild 19)	129,74 €	51,90 €
Scheinwerfer rechts LED, verkratzt, ersetzen (Bild 39, Bild 40, Bild 41)	646,38 €	646,38 €
Seite links (Angaben ohne MwSt.)	Reparaturkosten	MW
Kotflügel vorne links Schale, lose, ersetzen (Bild 57, Bild 58)	154,42 €	61,77 €
Tür vorne links Fangband / Feststeller, untypische Geräusche, ersetzen (Bild 28, Bild 29)	123,61 €	49,44 €
Seite rechts (Angaben ohne MwSt.)	Reparaturkosten	MW
Seitenwand rechts, beschädigt, kalt drücken (Bild 48, Bild 49, Bild 50)	79,76 €	79,76 €
Heck (Angaben ohne MwSt.)	Reparaturkosten	MW
Stoßfänger hinten Verkleidung -lackiert-, aufgeworfen, ersetzen (Bild 51, Bild 52, Bild 53)	828,51 €	331,40 €

Bild 52 Stoßfänger hinten, Verkleidung -lackiert-, aufgeworfen, ersetzen

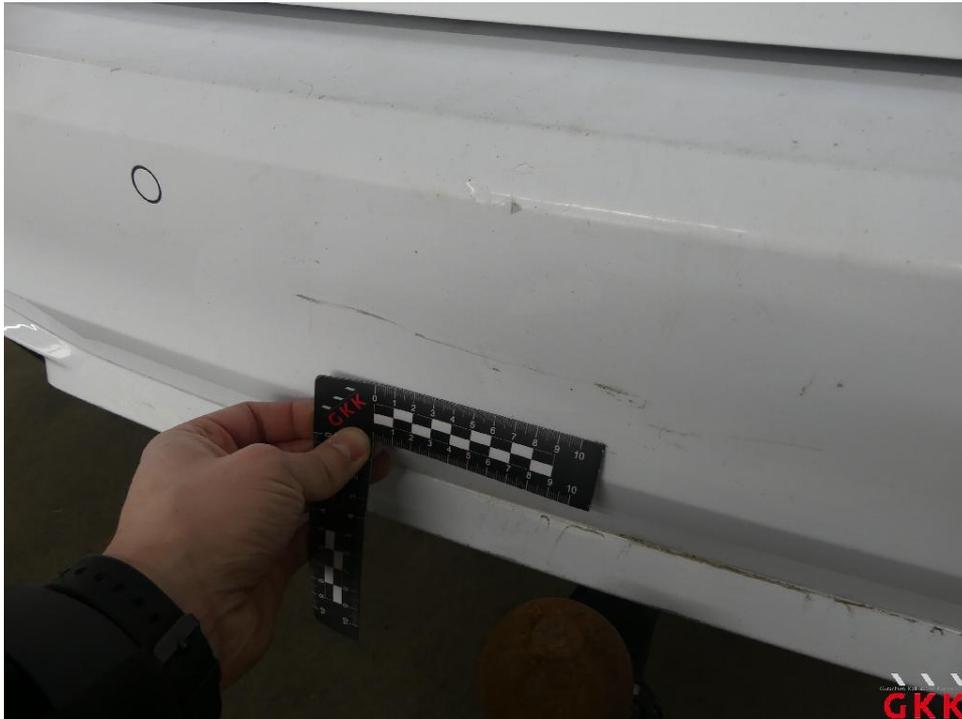
Bild 53 Stoßfänger hinten, Verkleidung -lackiert-, aufgeworfen, ersetzen

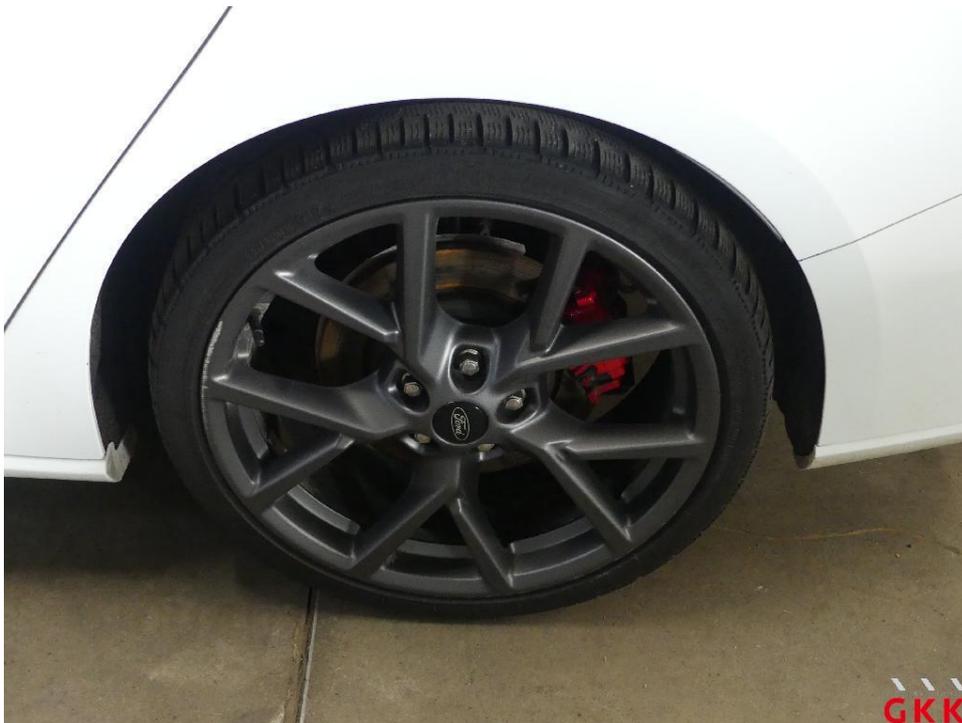
Bild 54 LM-Rad, hinten links, verkratzt, Smartrepair

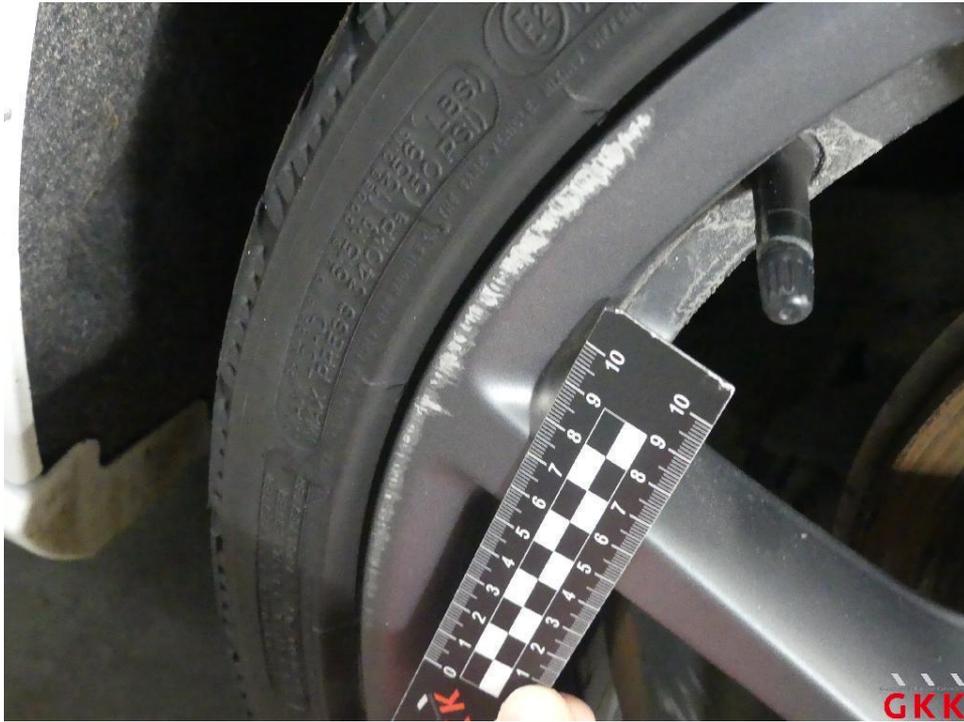
Bild 55 LM-Rad, hinten links, verkratzt, Smartrepair

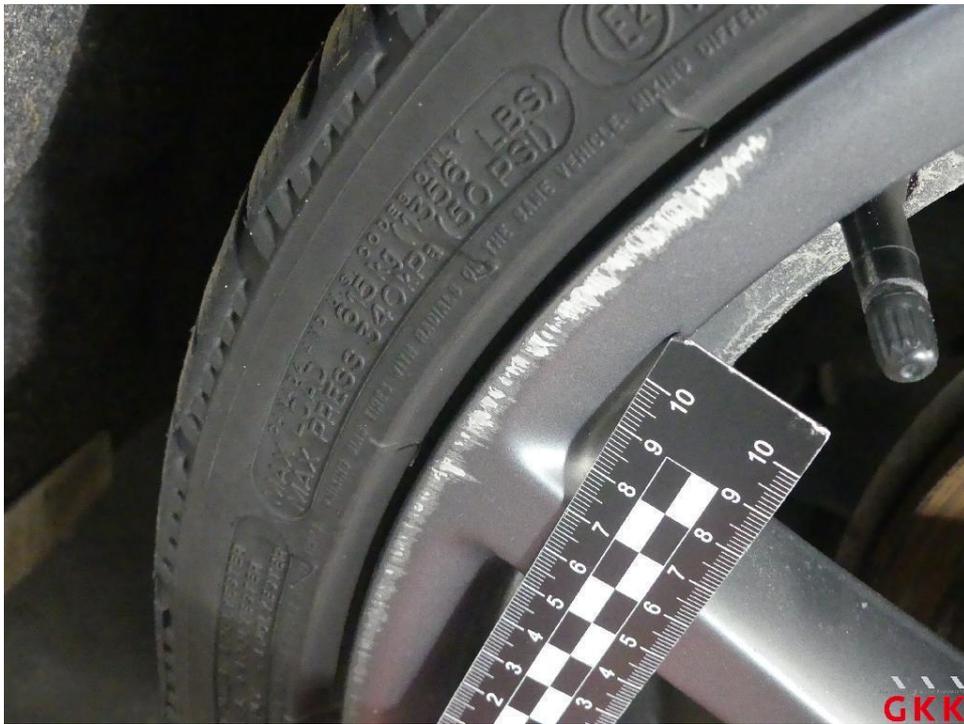
Bild 56 LM-Rad, hinten links, verkratzt, Smartrepair

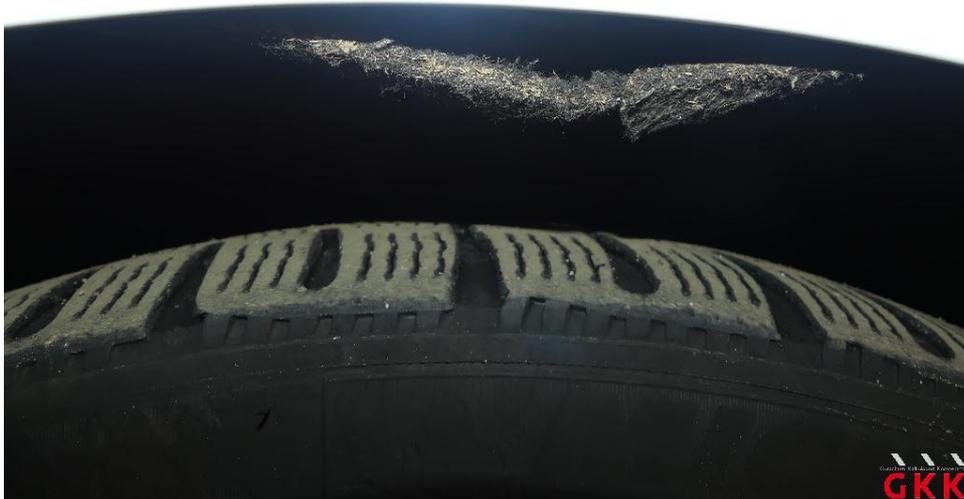
Bild 57 Kotflügel vorne links, Schale, lose, ersetzen

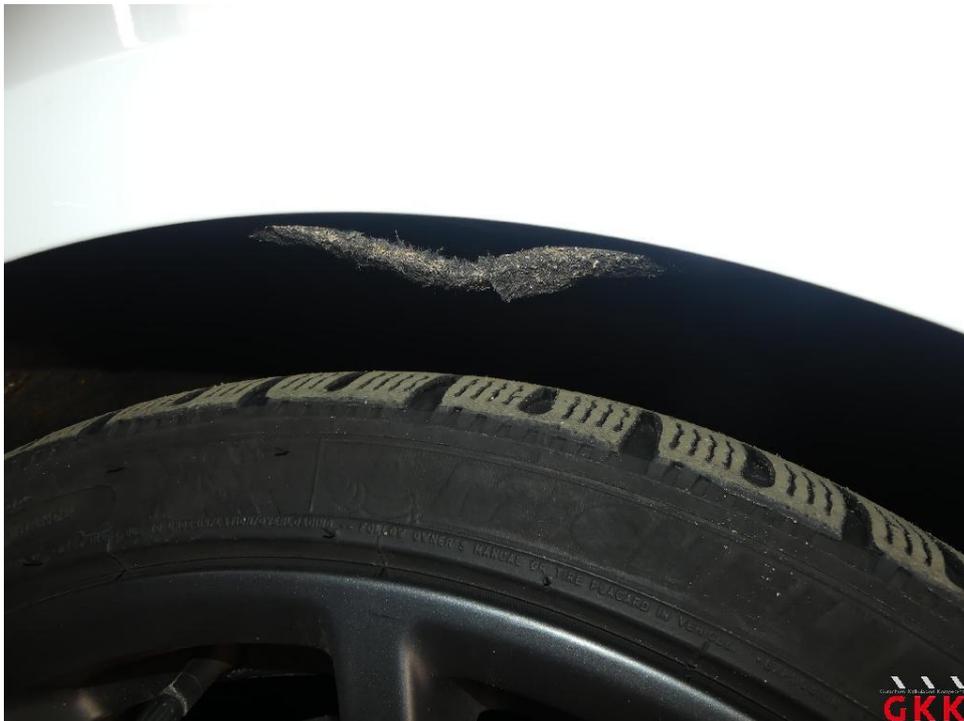
Bild 58 Kotflügel vorne links, Schale, lose, ersetzen

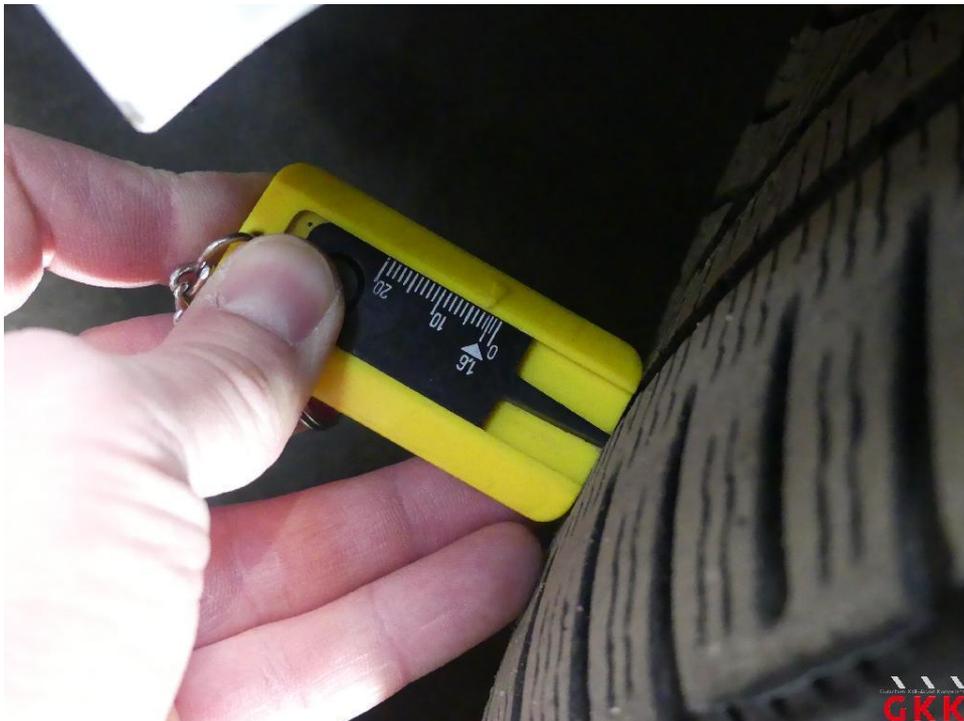
Heckklappe Betätigung, beschädigt, ersetzen (Bild 25, Bild 26, Bild 27)	156,06 €	62,42 €
Reifen, Felgen, Radkappen (Angaben ohne MwSt.)	Reparaturkosten	MW
Reifen vorn und hinten, Untermaß, ersetzen (Bild 59, Bild 60)	859,38 €	859,38 €
LM-Rad vorne rechts, beschädigt, ersetzen (Bild 42, Bild 43, Bild 44)	492,33 €	492,33 €
LM-Rad vorne links, beschädigt, Smartrepair (Bild 30, Bild 31, Bild 32)	200,00 €	200,00 €
LM-Rad hinten rechts, verkratzt, Smartrepair (Bild 45, Bild 46, Bild 47)	200,00 €	200,00 €
LM-Rad hinten links, verkratzt, Smartrepair (Bild 54, Bild 55, Bild 56)	200,00 €	200,00 €
Satz Sommerreifen, fehlt, ersetzen	819,38 €	819,38 €
Interieur (Angaben ohne MwSt.)	Reparaturkosten	MW
Laderaum Abdeckung, fehlt, ersetzen (Bild 61)	292,05 €	292,05 €
Schlüssel/Schließanl. (Angaben ohne MwSt.)	Reparaturkosten	MW
Hauptschlüssel mit Fernbedienung, fehlt, ersetzen (Bild 17)	193,01 €	193,01 €
Ohne Zuordnung (Angaben ohne MwSt.)	Reparaturkosten	MW

Bild 60 Reifen, vorn und hinten, Untermaß, ersetzen

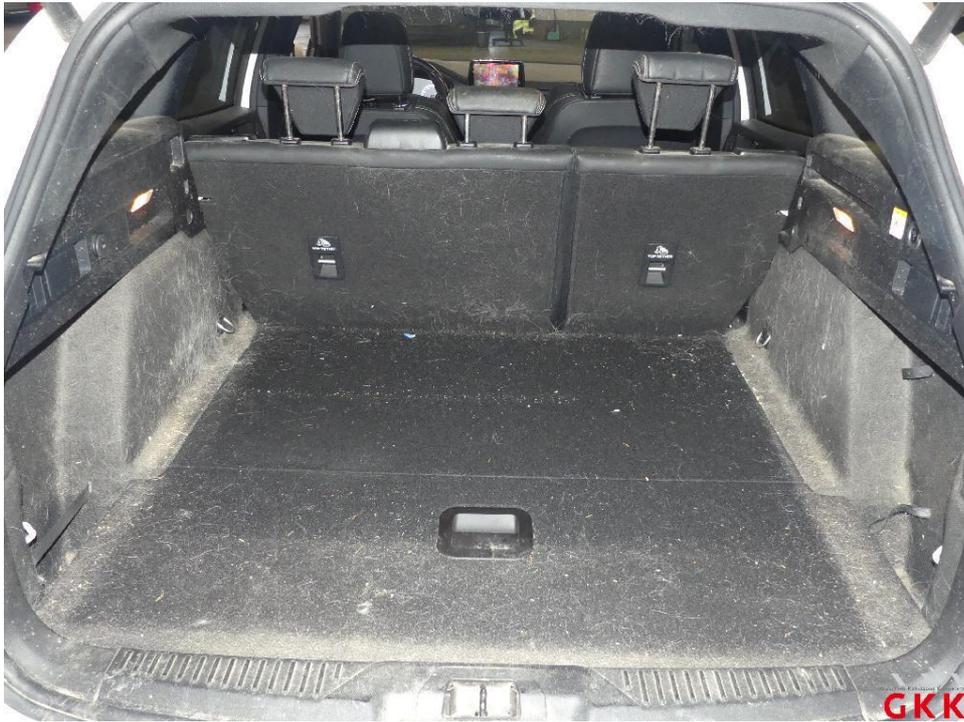
Bild 61 Laderaum, Abdeckung, fehlt, ersetzen
