Wertgutachten

Ihr Auftrag vom	10.02.2025 durch Raiffeisen-Impuls Fuhrparkmanagement GmbH & Co. KG
Besichtigungsort	36272 Niederaula, Industriestraße 11
Besichtigungsdatum	06.02.2025
Referenznummern	0002054539

Fahrzeugident.-Nr.	W0VBE8EV6M8018481		
Fahrzeugart	PKW - Kombilimousine	Farbton / Lackart	Onyx Schwarz / Metallic
Hersteller	Opel	Nächste HU	07/2026
Typ / Verkaufsbez.	Astra K Sports Tourer 1.5 D Business	Laufleistung abgelesen	58.491 km
Erstzulassung	21.06.2021	Emissionsklasse	Euro 6
Getriebe / Gänge	Automatik / 9	Sitzplätze / Türen	5 / 5
Achsen / angetrieben	2 / 1	Anzahl Besitzer	unbekannt
Motorart	Reihenmotor / Diesel	Hubraum / Nennleistung	1.496 ccm / 90 KW
Antriebsart	Frontantrieb

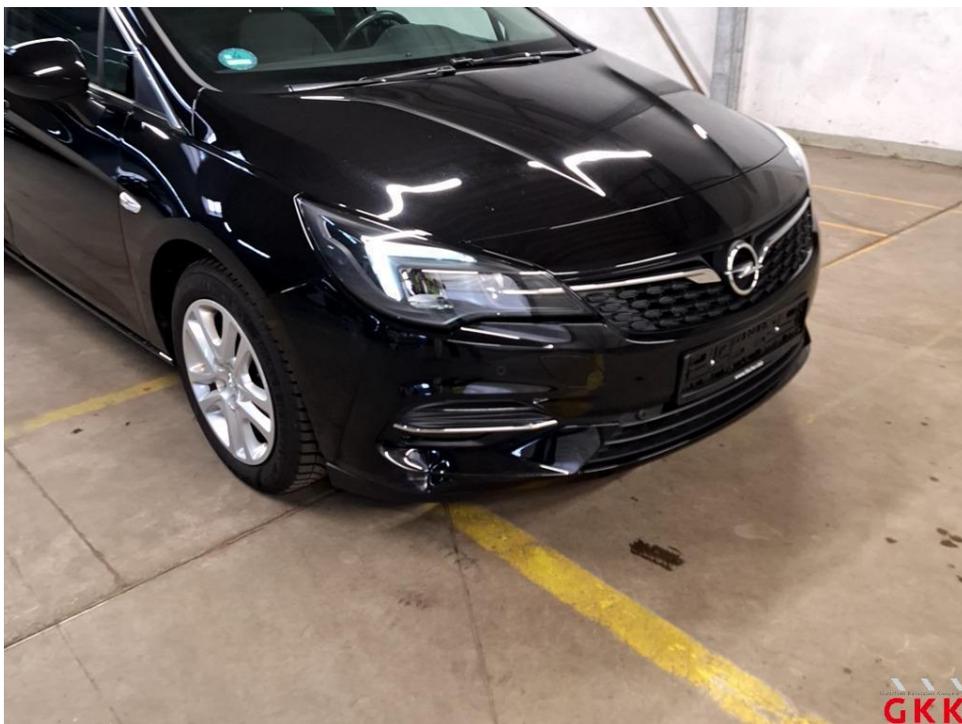
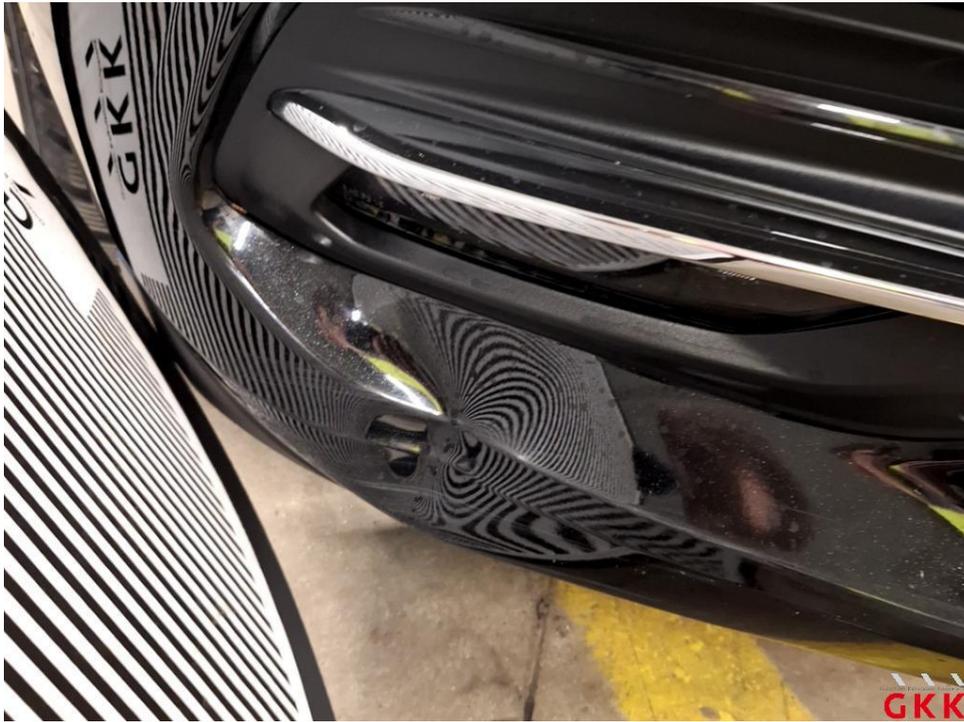
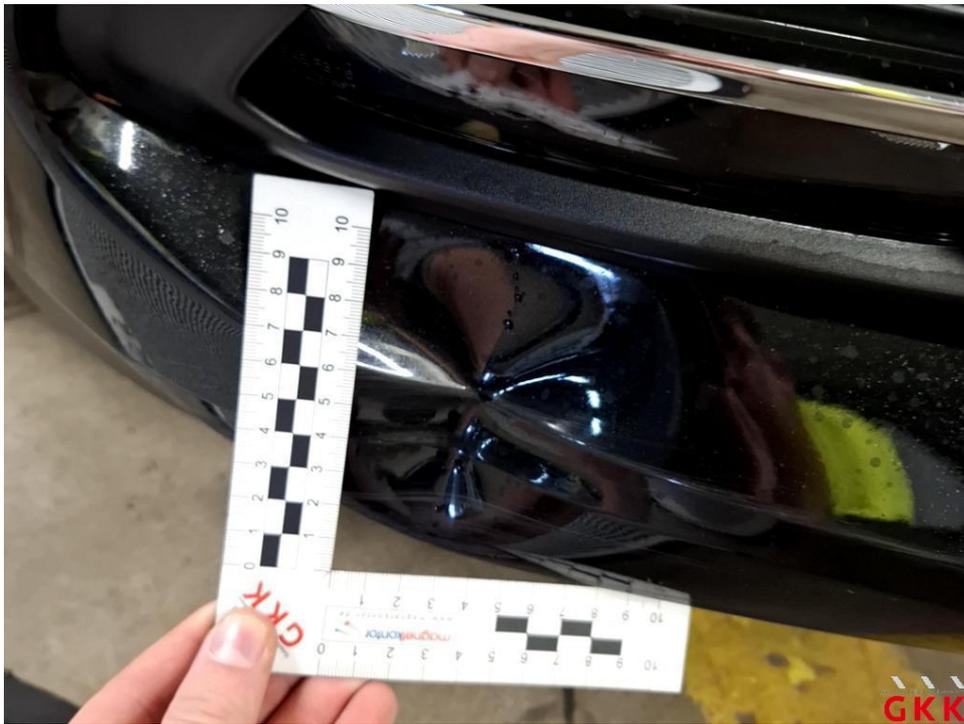
Wertbeeinflussende Faktoren		
Front (Angaben ohne MwSt.)	Reparaturkosten	MW
Stoßfänger vorne Verkleidung -lackiert-, beschädigt, ersetzen (Bild 16, Bild 17, Bild 18)	1485,56 €	965,61 €
Motorhaube, Steinschlag, lackieren (Bild 19, Bild 20, Bild 21)	779,65 €	506,77 €
Seite links (Angaben ohne MwSt.)	Reparaturkosten	MW
Spiegelgehäuse links Blende -lackiert-, verkratzt, Gebrauchsspur	0,00 €	0,00 €
Tür vorne links, verkratzt, Gebrauchsspur	0,00 €	0,00 €
Tür hinten links, verkratzt, auslegen, schleifen, polieren (Bild 25, Bild 26)	30,00 €	30,00 €
Seite rechts (Angaben ohne MwSt.)	Reparaturkosten	MW
Seitenwand rechts, beschädigt, kalt drücken (Bild 22, Bild 23, Bild 24)	80,00 €	80,00 €
Exterieur (Angaben ohne MwSt.)	Reparaturkosten	MW
Beschriftungs- / Werbefolie, beklebt, entkleben	20,00 €	20,00 €
Interieur (Angaben ohne MwSt.)	Reparaturkosten	MW
Fußmatte(n) vorne links, beschädigt, ersetzen (Bild 27, Bild 28)	73,20 €	47,58 €

Bild 16 Stoßfänger vorne, Verkleidung -lackiert-, beschädigt, ersetzen

Bild 17 Stoßfänger vorne, Verkleidung -lackiert-, beschädigt, ersetzen

Bild 18 Stoßfänger vorne, Verkleidung -lackiert-, beschädigt, ersetzen

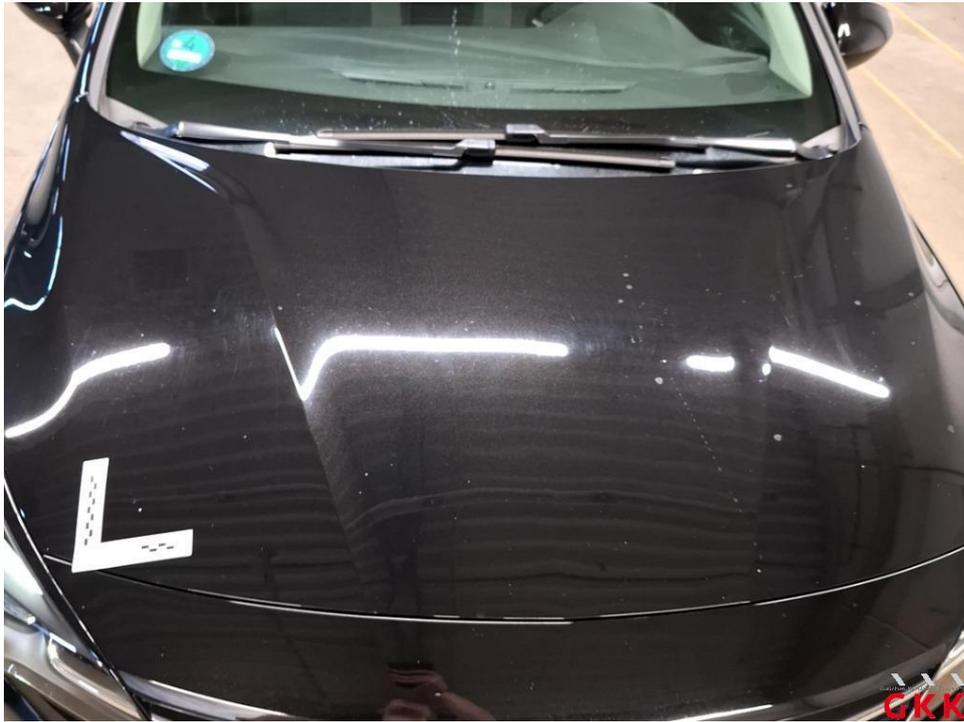
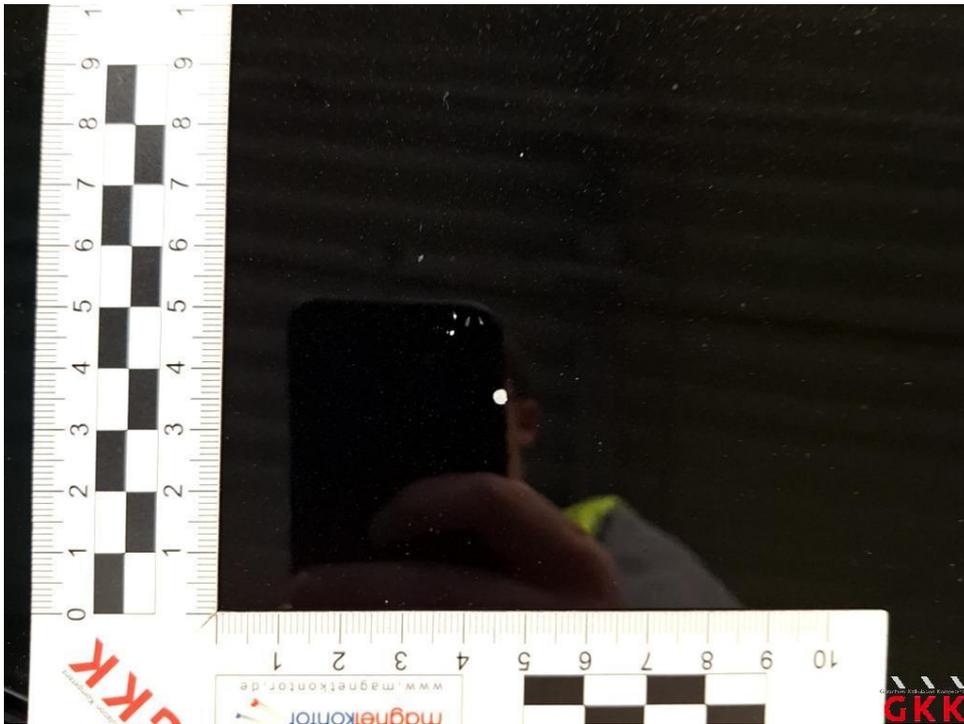
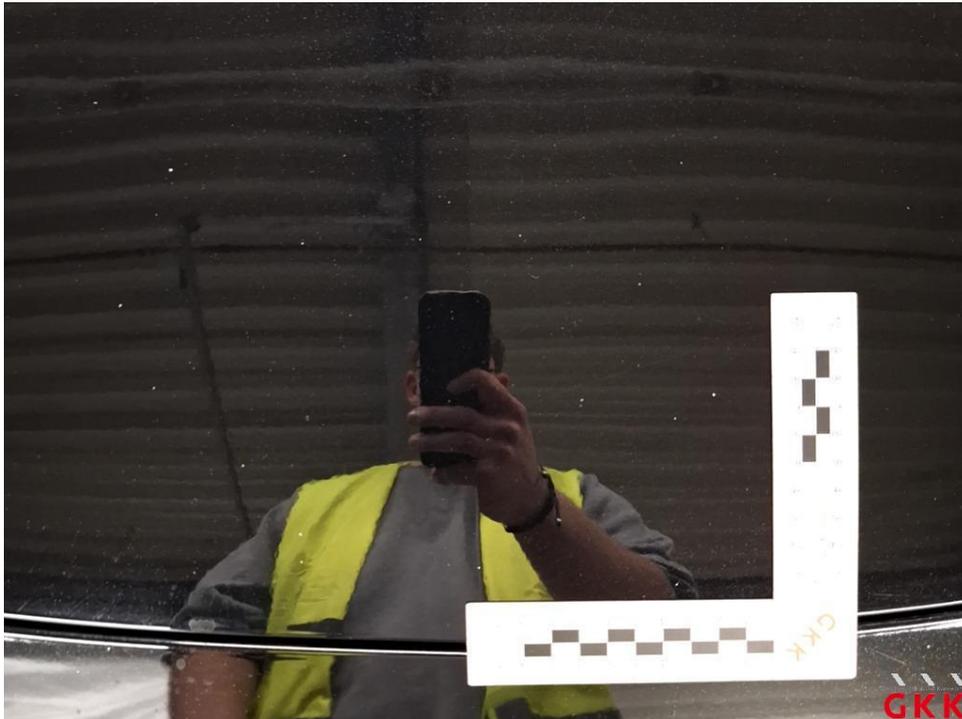
Bild 19 Motorhaube, Steinschlag, lackieren

Bild 20 Motorhaube, Steinschlag, lackieren

Bild 21 Motorhaube, Steinschlag, lackieren

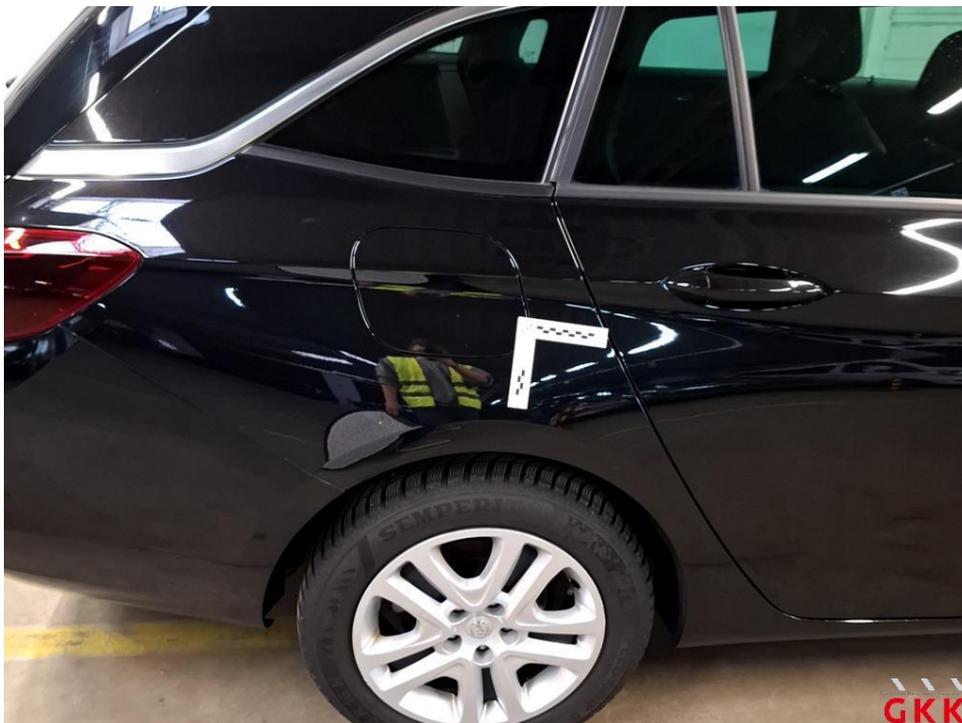
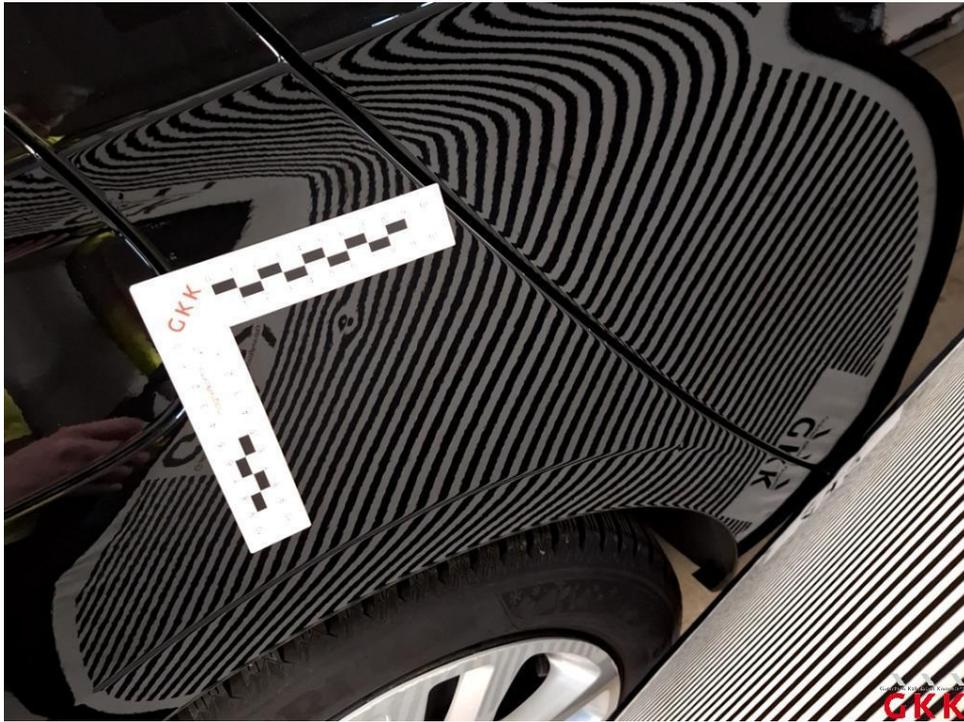
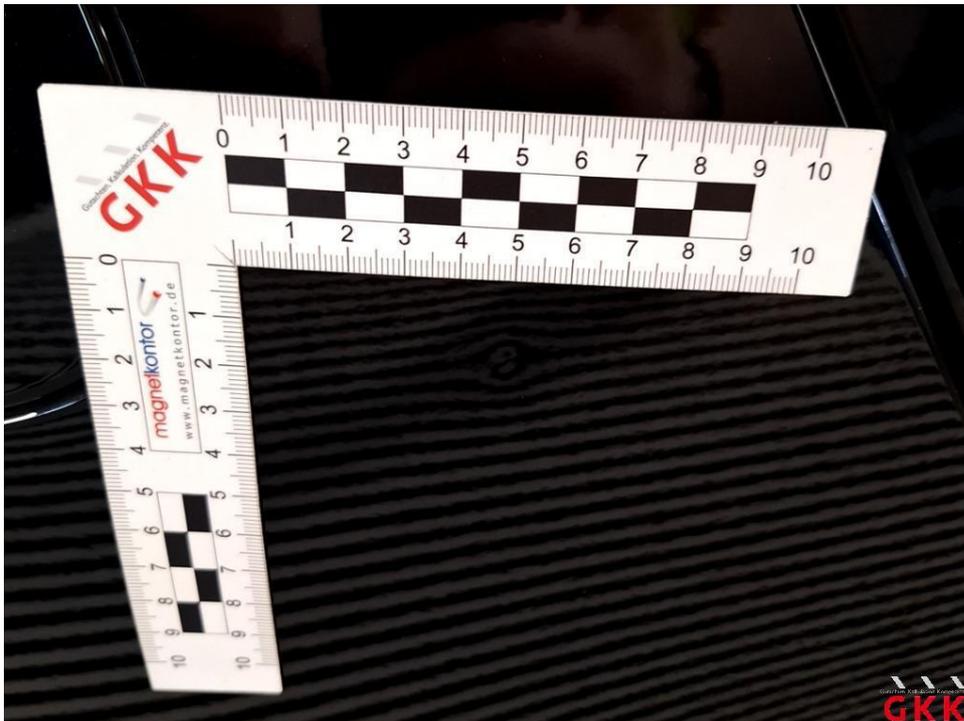
Bild 22 Seitenwand rechts, beschädigt, kalt drücken

Bild 23 Seitenwand rechts, beschädigt, kalt drücken

Bild 24 Seitenwand rechts, beschädigt, kalt drücken

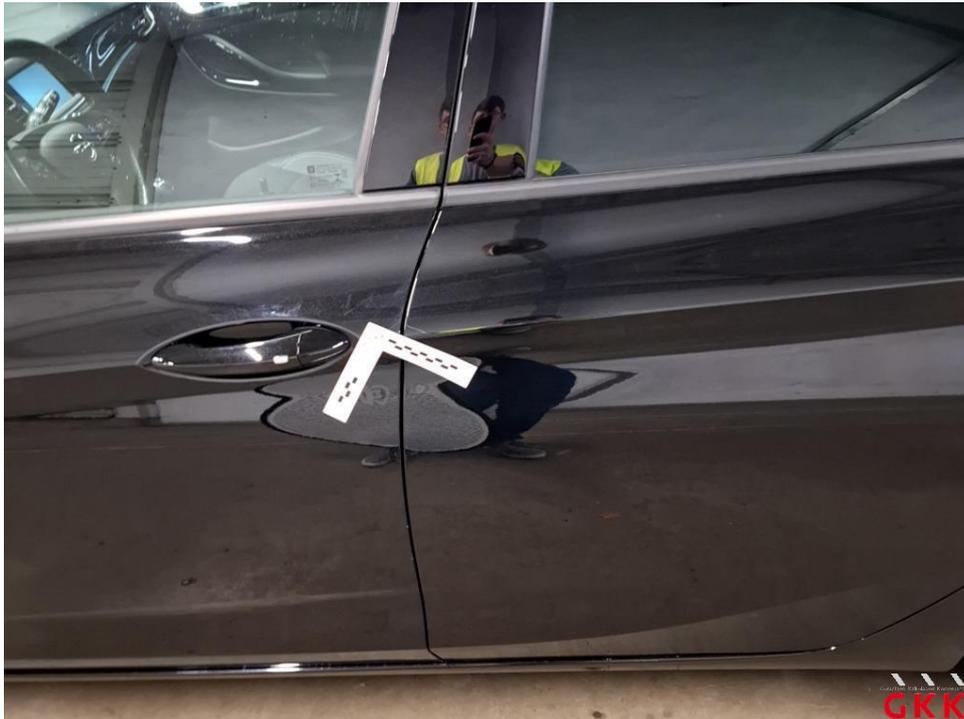
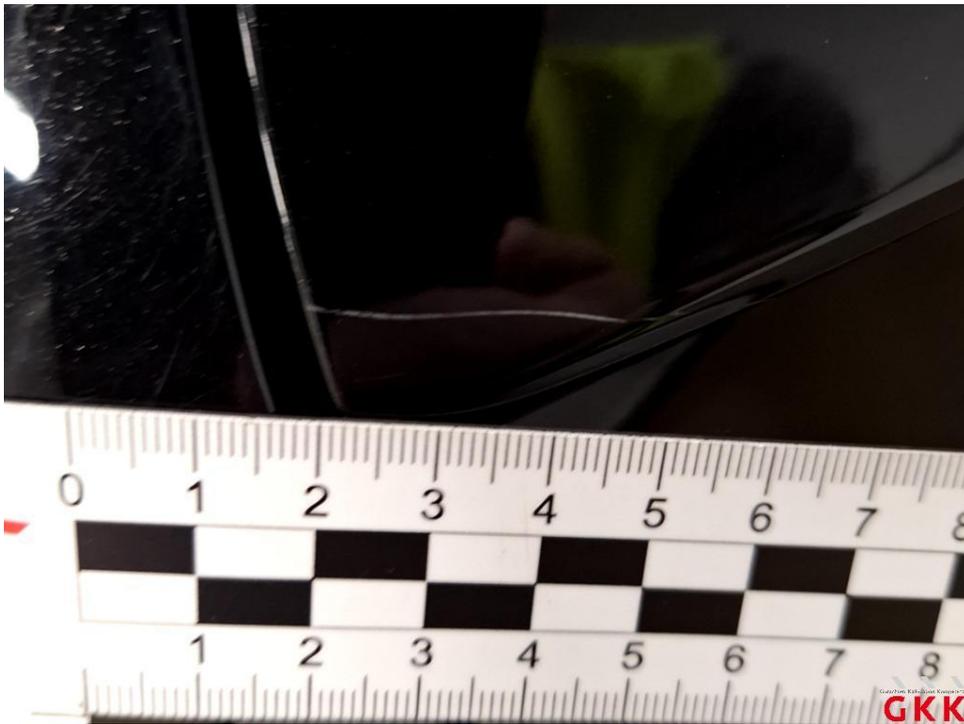
Bild 25 Tür hinten links, verkratzt, auslegen, schleifen, polieren

Bild 26 Tür hinten links, verkratzt, auslegen, schleifen, polieren

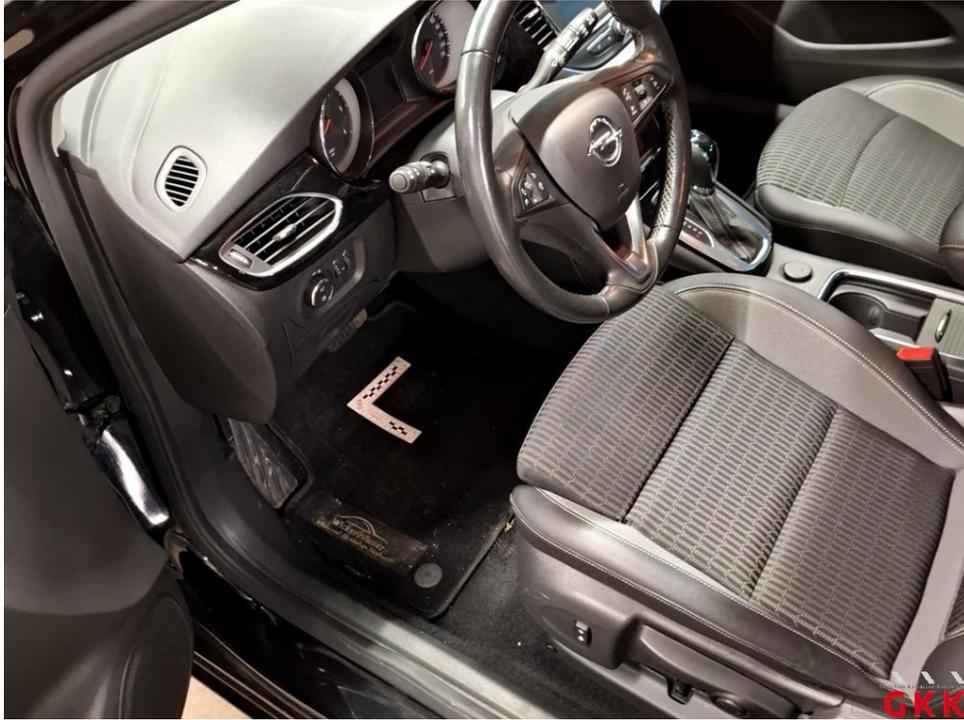
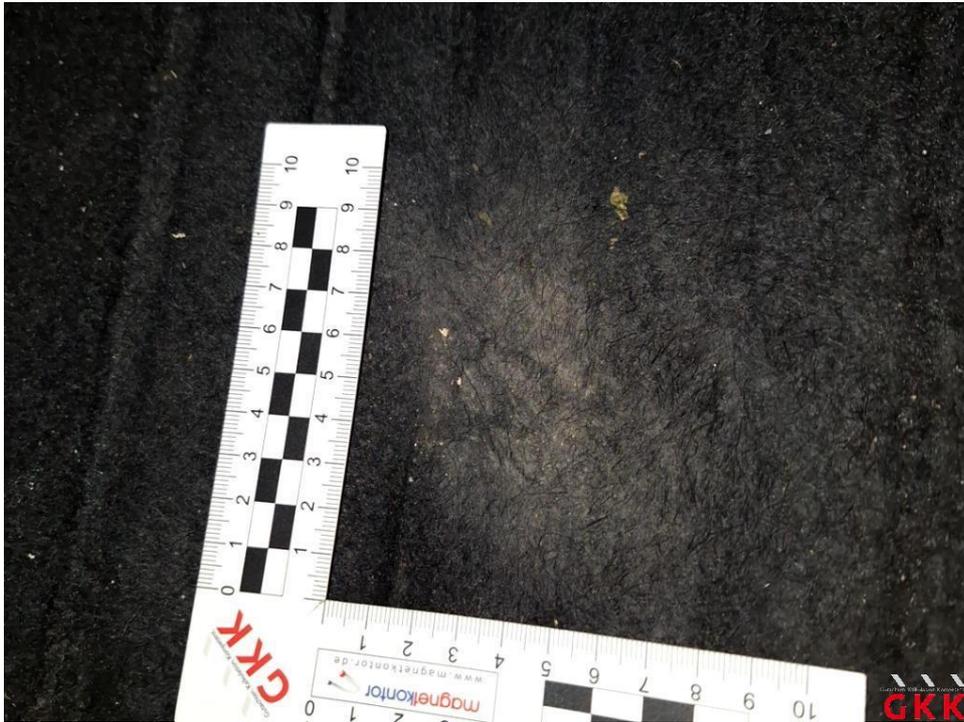
Bild 27 Fußmatte(n), vorne links, beschädigt, ersetzen

Bild 28 Fußmatte(n), vorne links, beschädigt, ersetzen
