## Wertgutachten

**Fahrzeugident.-Nr.** WF0PXXGCHPKP11959

<b>Fahrzeugart</b>	PKW - Kombilimousine	<b>Farbton / Lackart</b>	Frost-Weiß / Uni
<b>Hersteller</b>	Ford	<b>Nächste HU</b>	01/2025
<b>Typ / Verkaufsbez.</b>	Focus 1.0 EcoBoost Trend	<b>Laufleistung abgelesen</b>	128.116 km
<b>Erstzulassung</b>	27.01.2020	<b>Emissionsklasse</b>	Unbekannt
<b>Getriebe / Gänge</b>	Manuell / 6	<b>Sitzplätze / Türen</b>	5 / 5
<b>Achsen / angetrieben</b>	2 / 1	<b>Anzahl Besitzer</b>	unbekannt
<b>Motorart</b>	Reihenmotor / Benzin	<b>Hubraum / Nennleistung</b>	999 ccm / 74 KW
<b>Antriebsart</b>	Frontantrieb

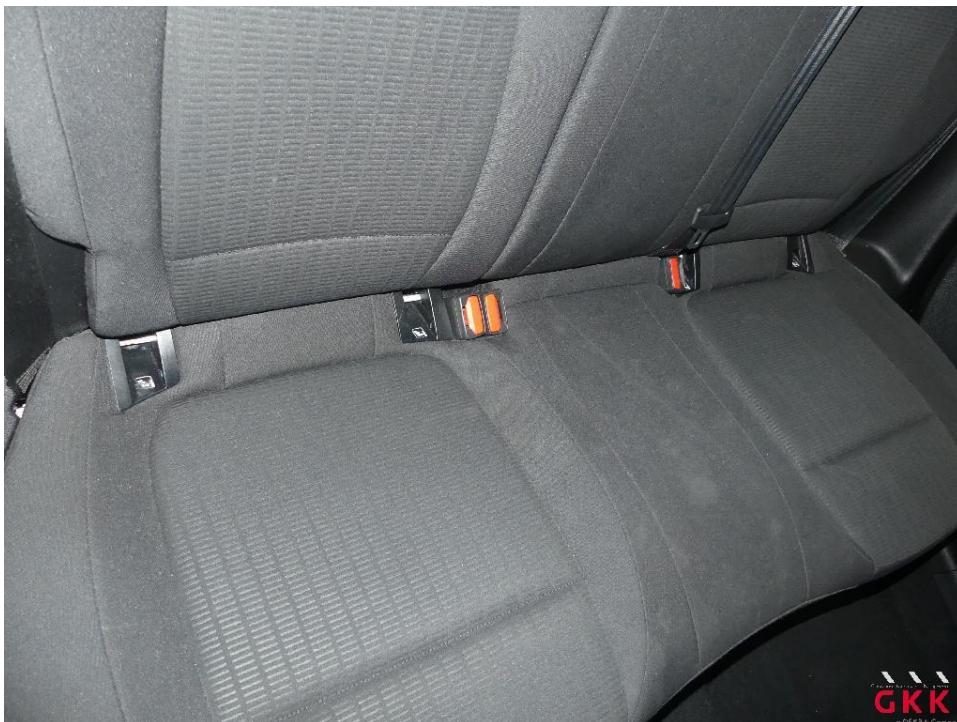
Bild 14 ISOfix-Abdeckung, 3x, fehlt, ersetzen

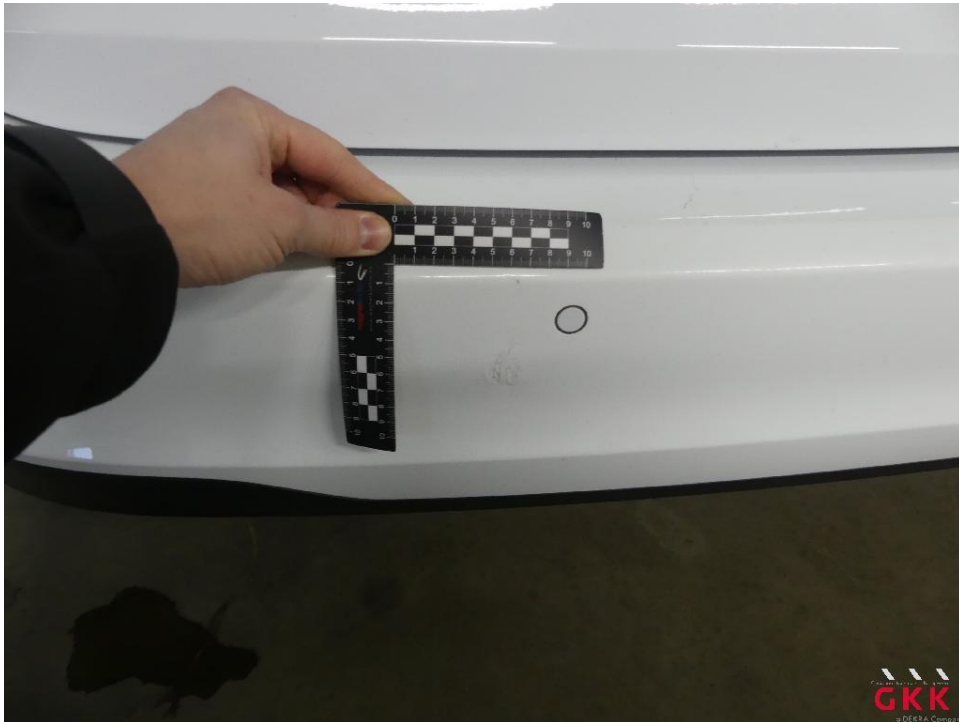
Bild 15 Stoßfänger hinten, Verkleidung -lackiert-, beschädigt, ersetzen

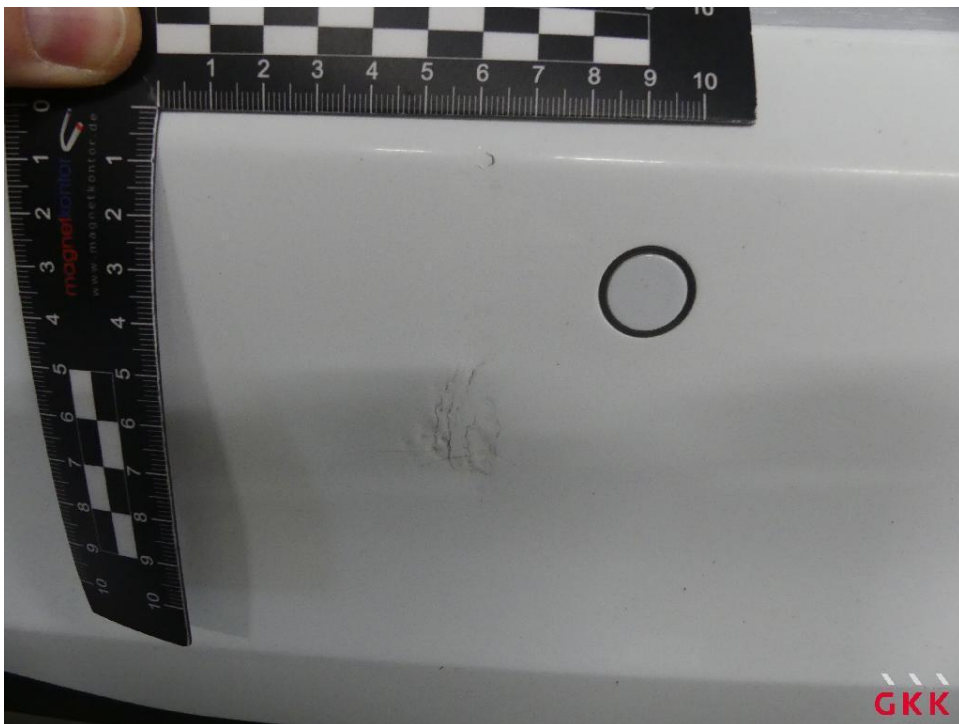
Bild 16 Stoßfänger hinten, Verkleidung -lackiert-, beschädigt, ersetzen

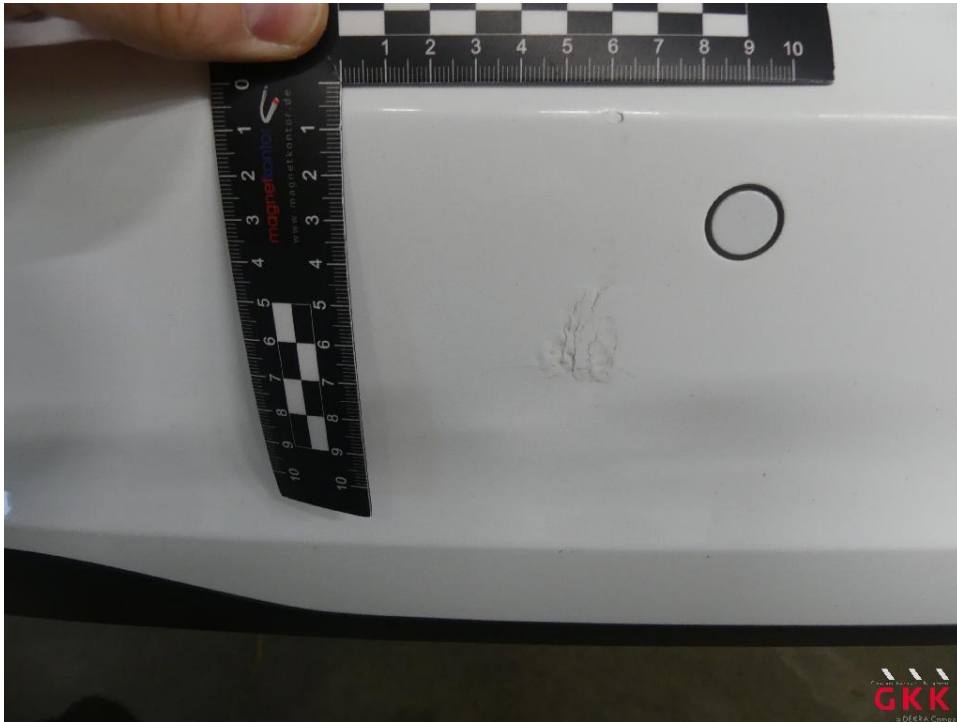
Bild 17 Stoßfänger hinten, Verkleidung -lackiert-, beschädigt, ersetzen

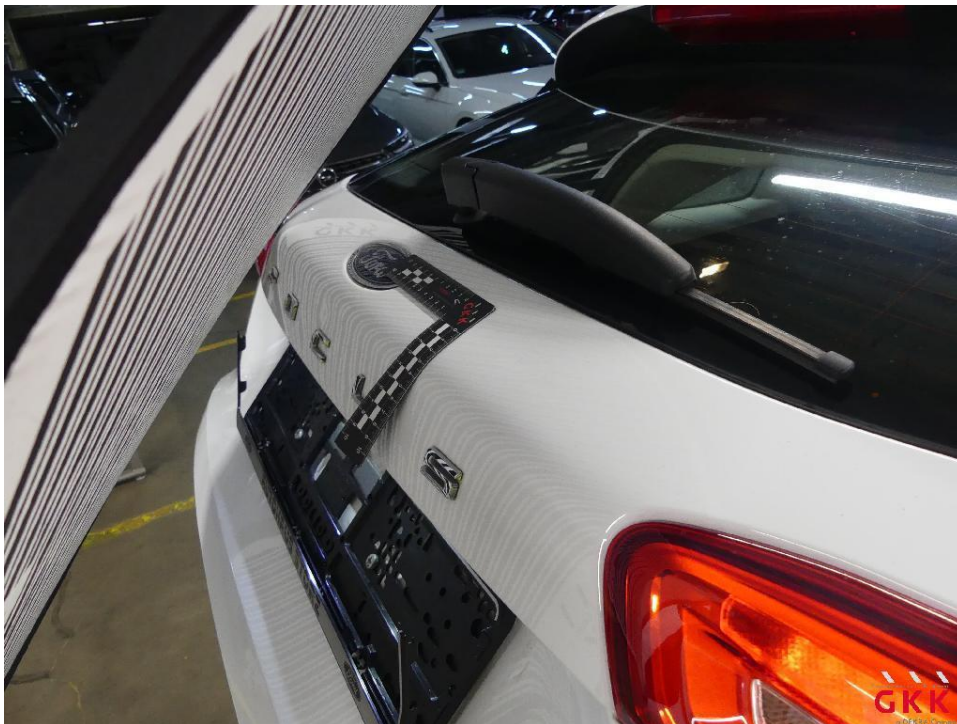
Bild 18 Heckklappe, 4 bis 10 Dellen / Bauteil, kalt drücken

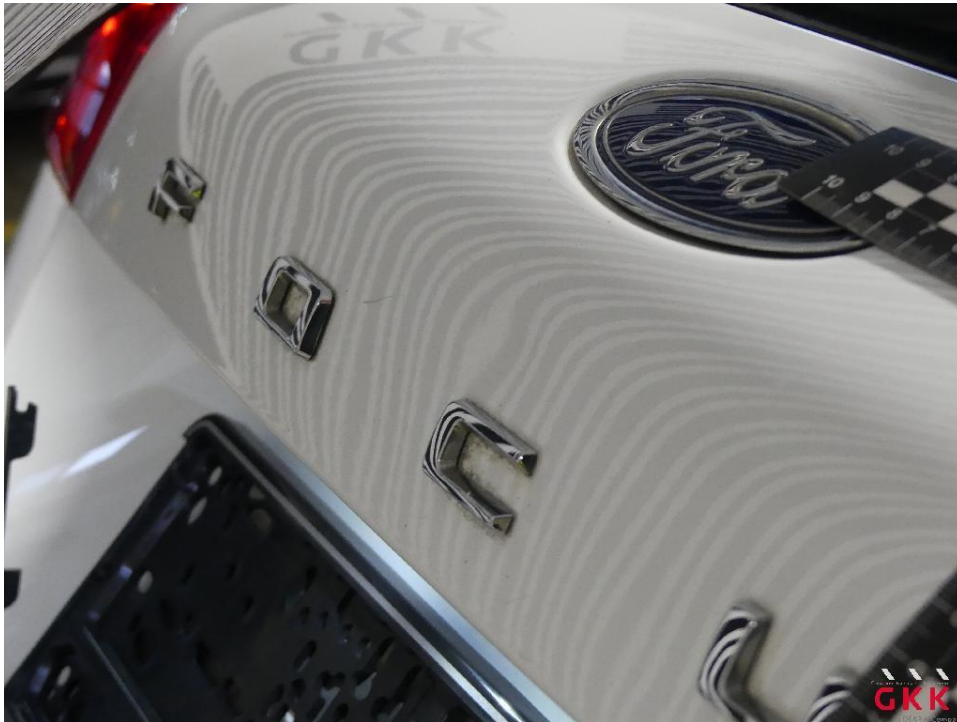
Bild 19 Heckklappe, 4 bis 10 Dellen / Bauteil, kalt drücken

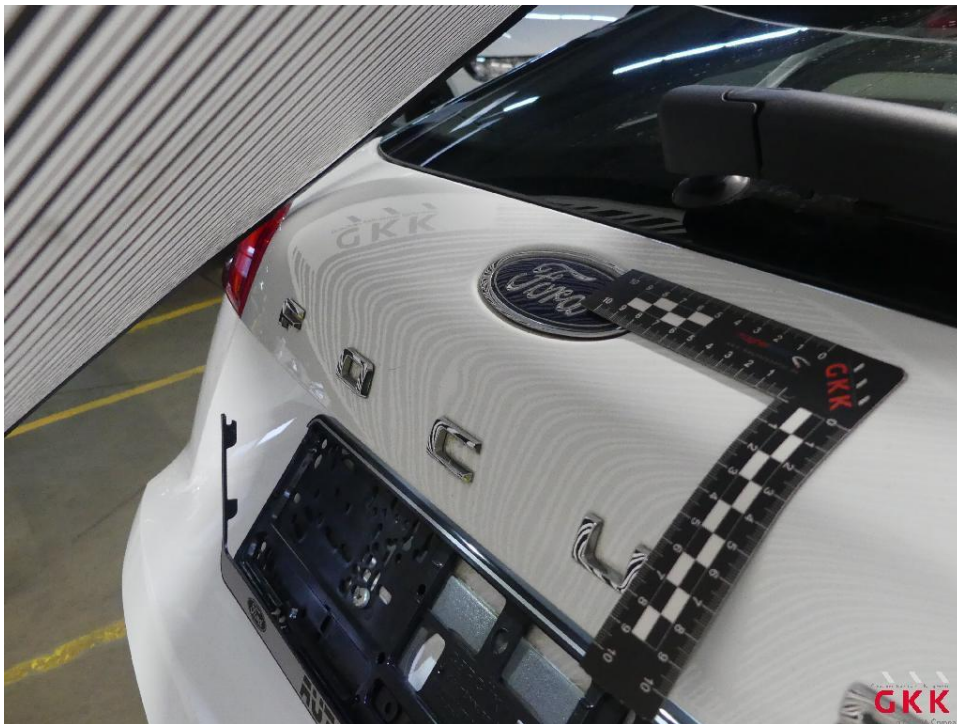
Bild 20 Heckklappe, 4 bis 10 Dellen / Bauteil, kalt drücken

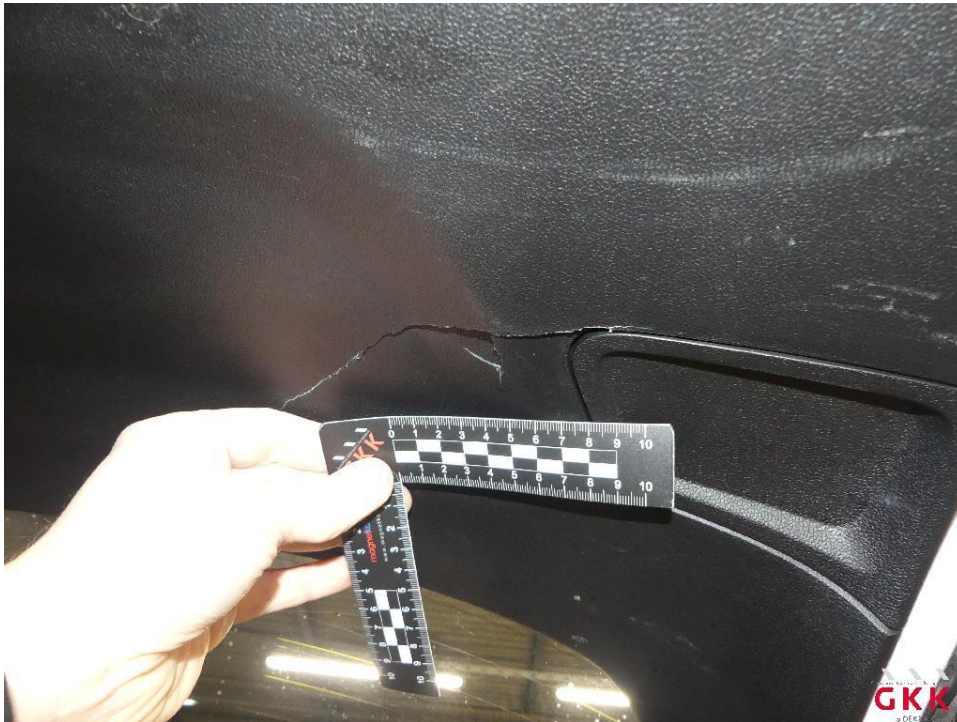
Bild 21 Heckklappe, Innenverkleidung, beschädigt, ersetzen

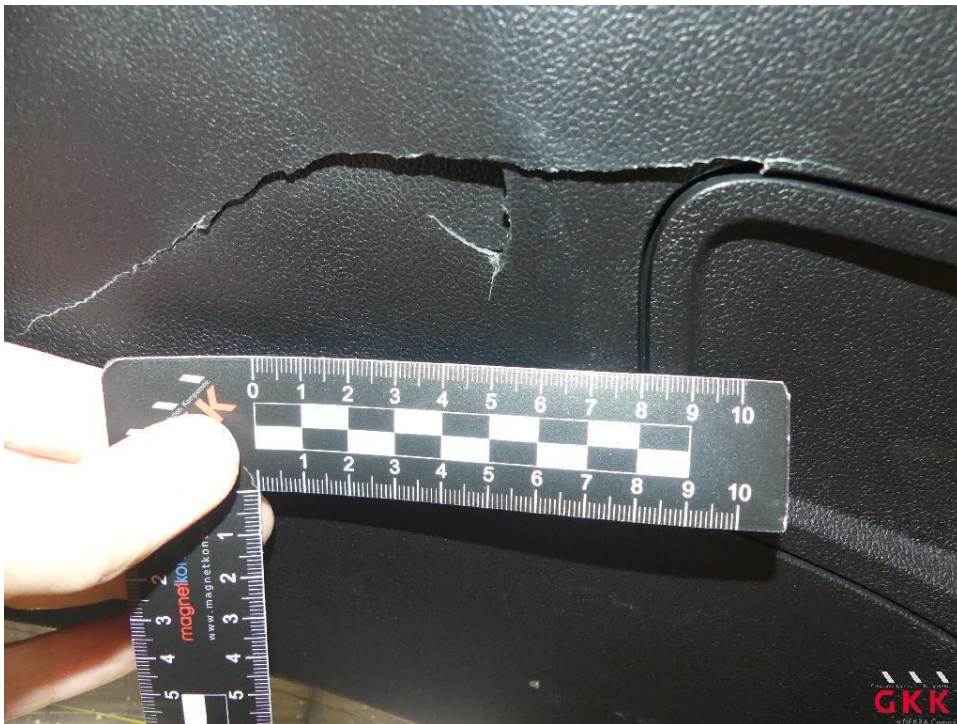
Bild 22 Heckklappe, Innenverkleidung, beschädigt, ersetzen

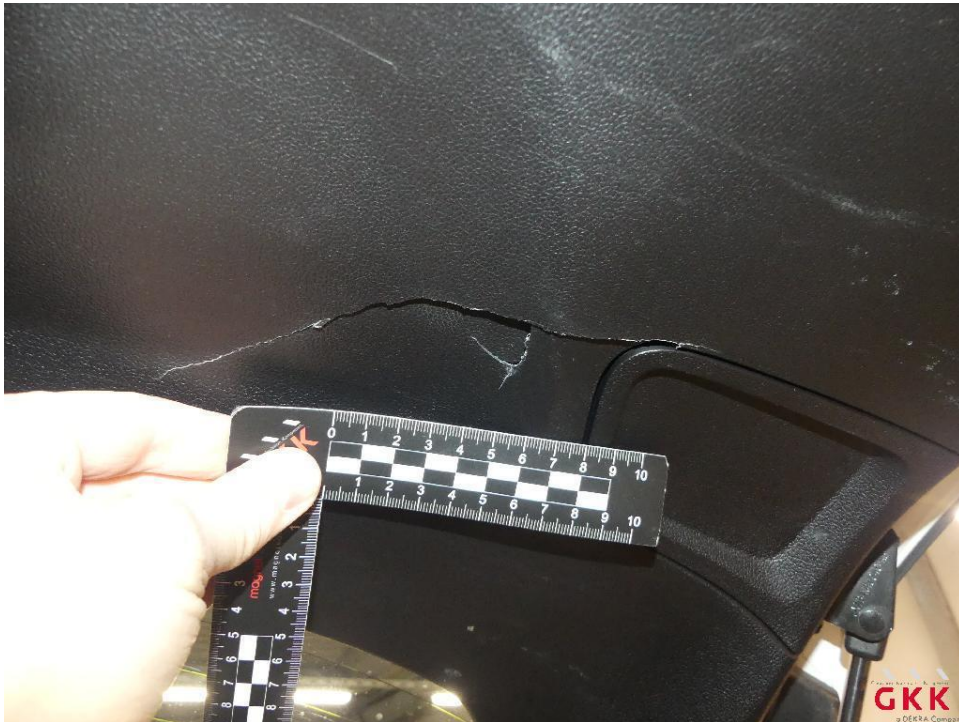
Bild 23 Heckklappe, Innenverkleidung, beschädigt, ersetzen
