## Wertgutachten

<b>Ihr Auftrag vom</b>	04.02.2025 durch Raiffeisen-Impuls Fuhrparkmanagement GmbH & Co. KG
<b>Besichtigungsort</b>	36272 Niederaula, Industriestraße 11
<b>Besichtigungsdatum</b>	06.02.2025
<b>Referenznummern</b>	0002061297

<b>Fahrzeugident.-Nr.</b>	<b>TMAH381BAMJ090697</b>		
<b>Fahrzeugart</b>	PKW - Kombilimousine	<b>Farbton / Lackart</b>	Blau / Metallic
<b>Hersteller</b>	Hyundai	<b>Nächste HU</b>	04/2026
<b>Typ / Verkaufsbez.</b>	i30 cw 1.0 T-GDI Edition 30	<b>Laufleistung abgelesen</b>	39.761 km
<b>Erstzulassung</b>	29.12.2021	<b>Emissionsklasse</b>	Euro 6
<b>Getriebe / Gänge</b>	Manuell / 6	<b>Sitzplätze / Türen</b>	5 / 5
<b>Achsen / angetrieben</b>	2 / 1	<b>Anzahl Besitzer</b>	unbekannt
<b>Motorart</b>	Reihenmotor / Benzin	<b>Hubraum / Nennleistung</b>	998 ccm / 88 KW
<b>Antriebsart</b>	Frontantrieb

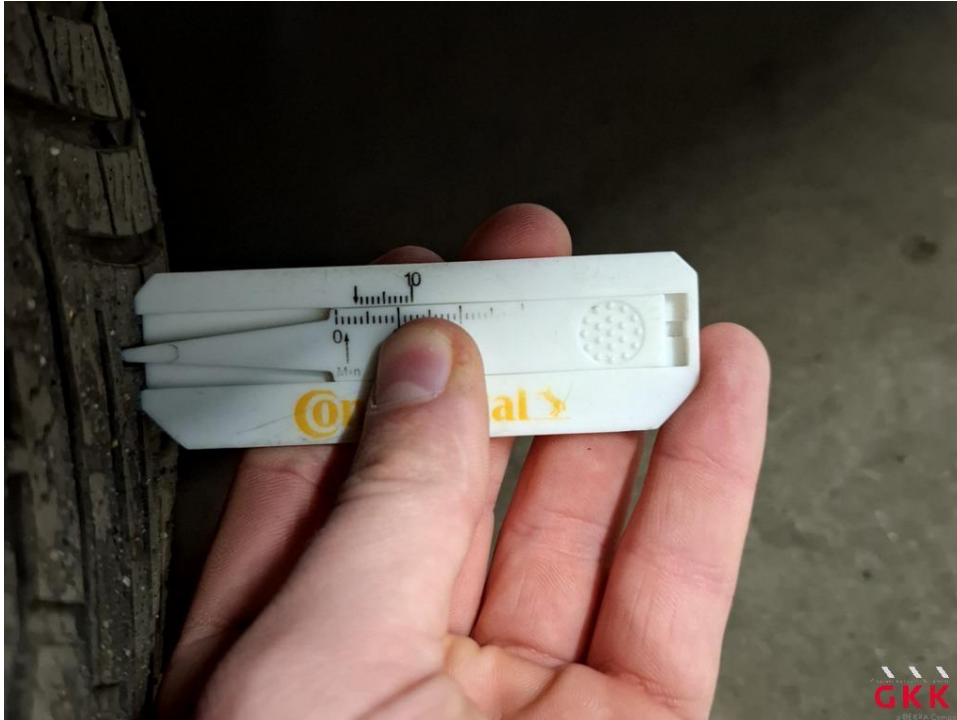
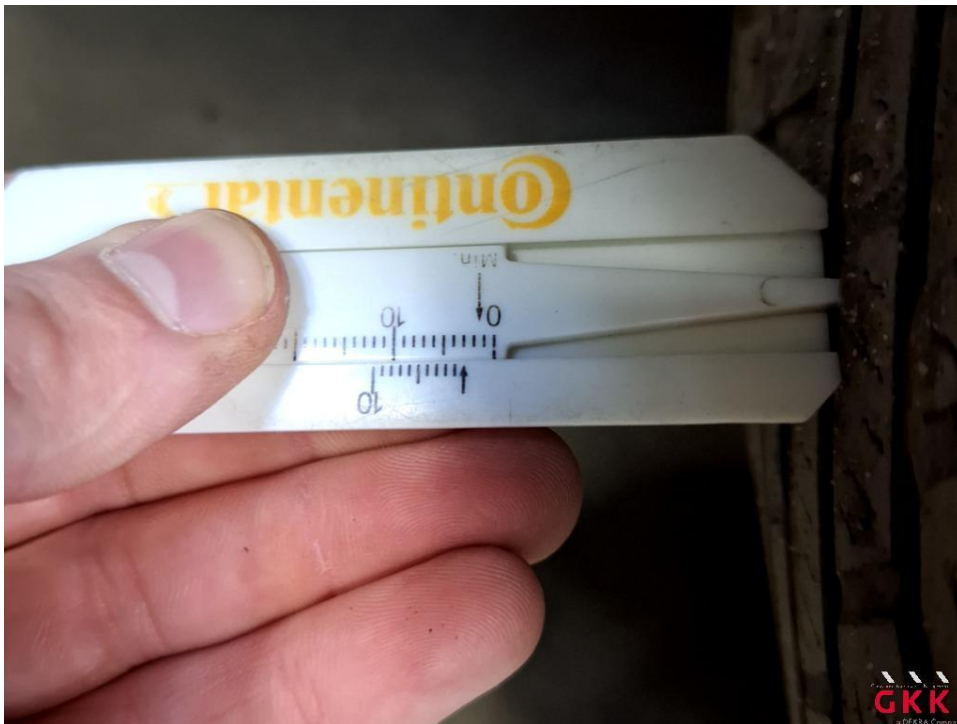
Reifen hinten links und rechts, Untermaß, ersetzen (Bild 15, Bild 16)	151,01 €	151,01 €
<b>Interieur</b> (Angaben ohne MwSt.)	Reparaturkosten	MW
Fußmatte(n) vorne links, beschädigt, ersetzen (Bild 32, Bild 33)	42,30 €	29,61 €
<b>Sonstiges</b> (Angaben ohne MwSt.)	Reparaturkosten	MW
Fahrzeug außen, verkratzt, polieren (Bild 24, Bild 25, Bild 26)	478,56 €	478,56 €

Bild 15 Reifen, hinten links und rechts, Untermaß, ersetzen

Bild 16 Reifen, hinten links und rechts, Untermaß, ersetzen

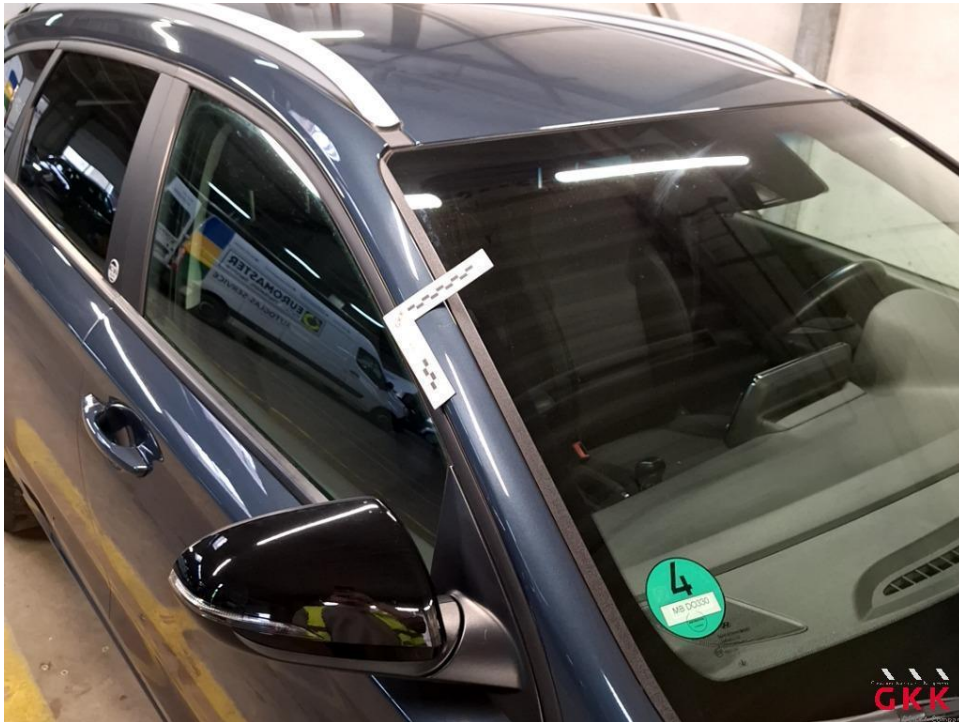
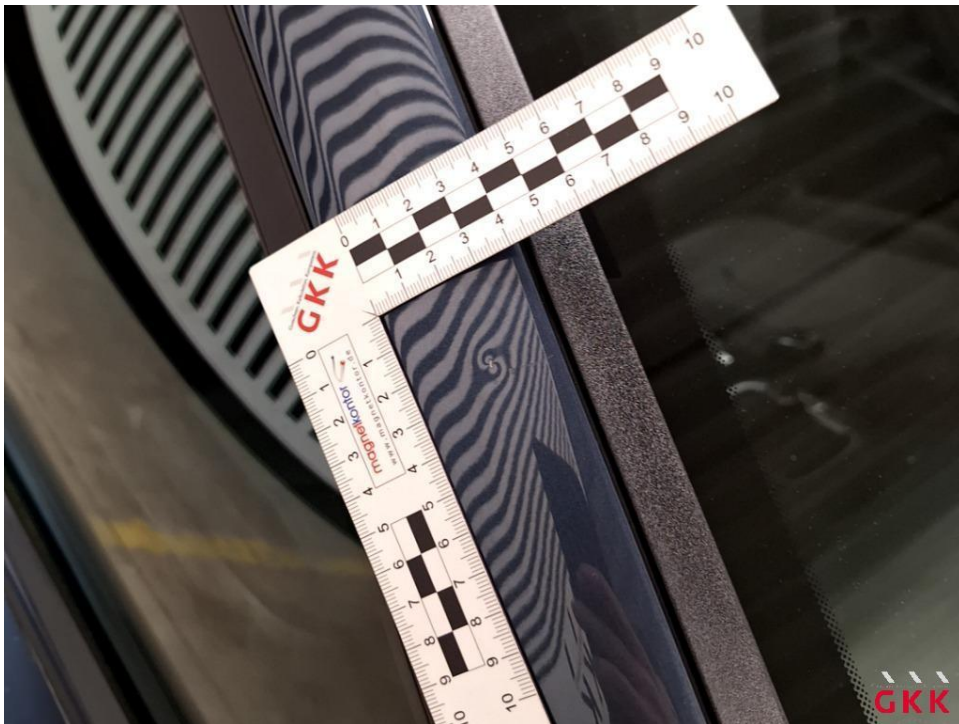
Bild 19 A- Säule rechts, beschädigt, Smartrepair

Bild 20 A- Säule rechts, beschädigt, Smartrepair

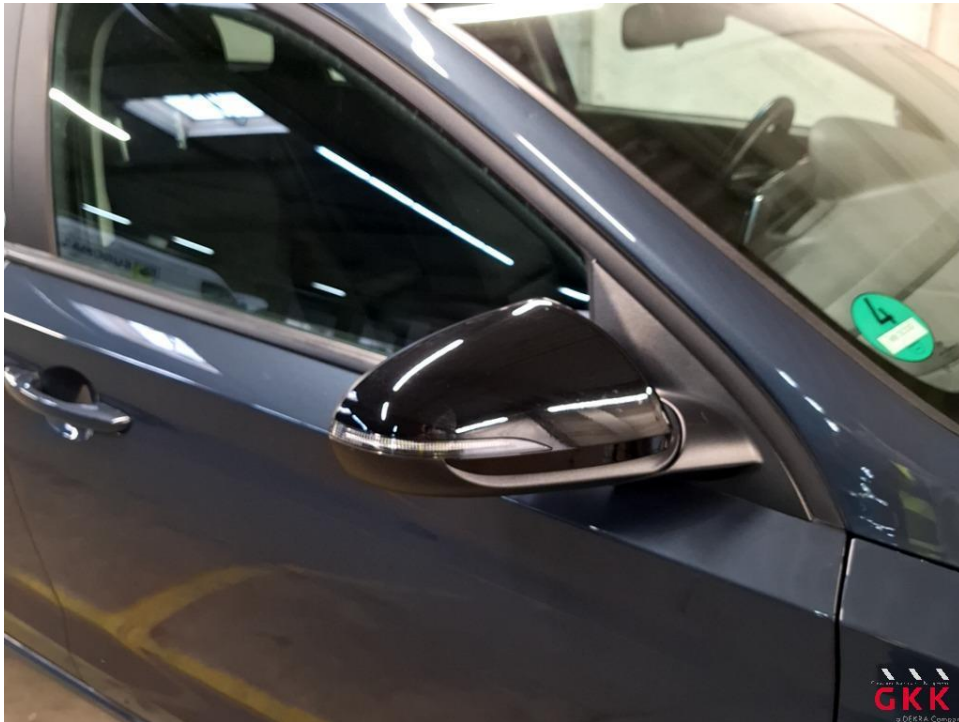
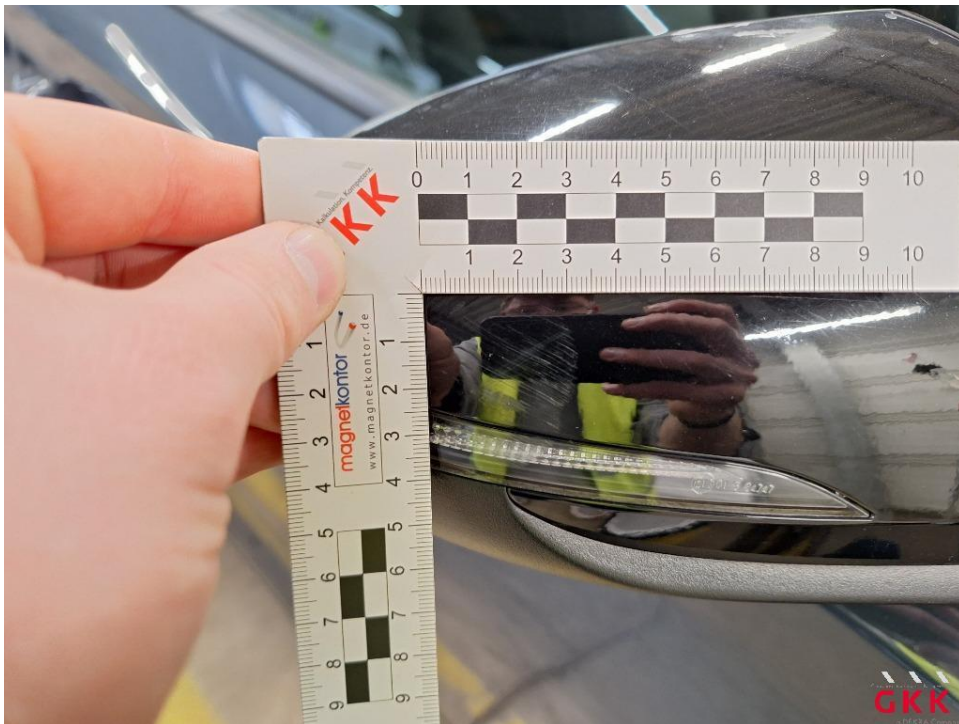
Bild 21 Spiegelgehäuse rechts, Blende -lackiert-, verkratzt, lackieren ohne LV

Bild 22 Spiegelgehäuse rechts, Blende -lackiert-, verkratzt, lackieren ohne LV

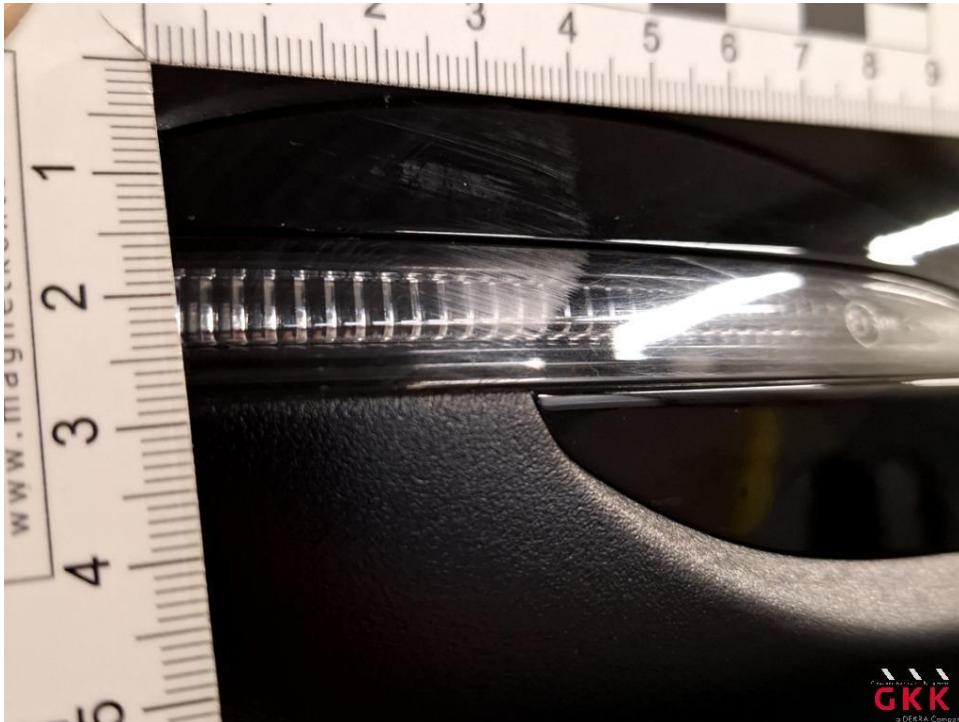
Bild 23 Spiegelgehäuse rechts, Blinker, verkratzt, ersetzen

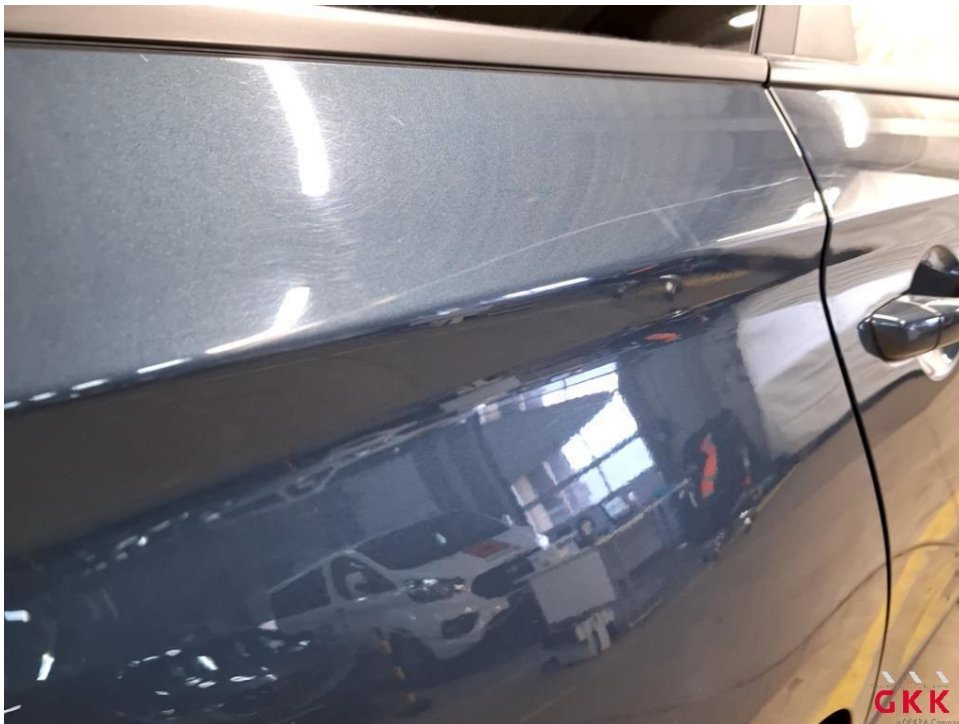
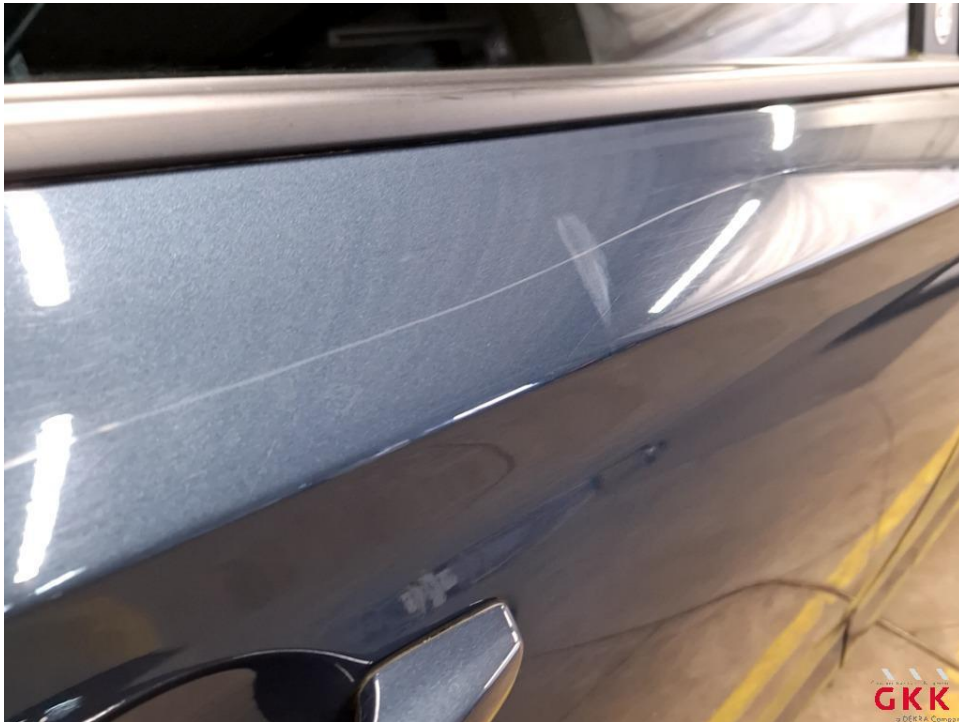
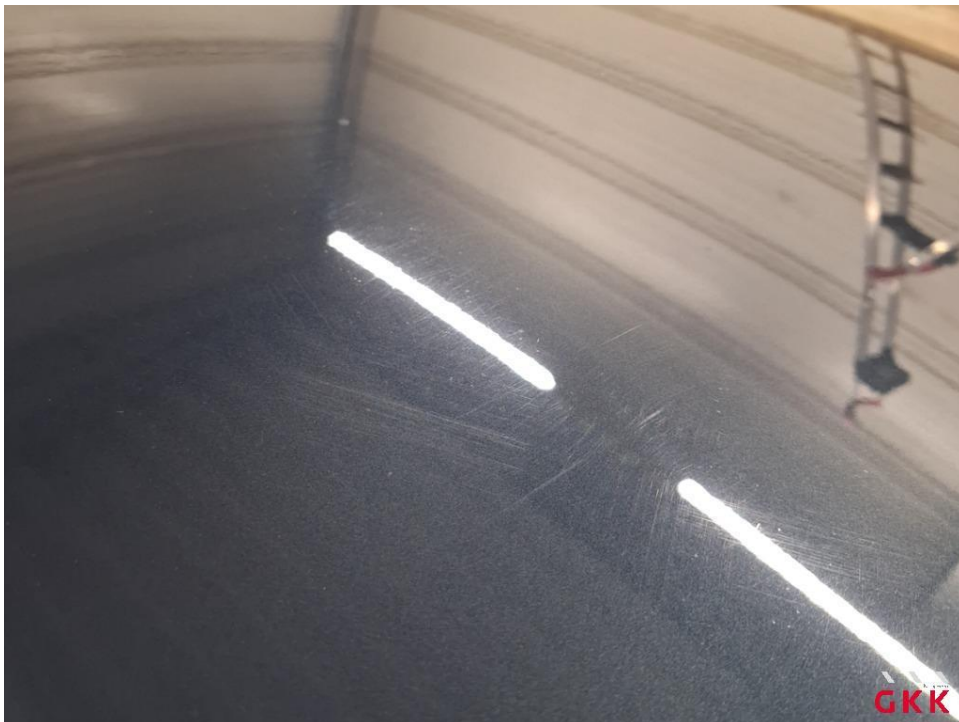
Bild 24 Fahrzeug, außen, verkratzt, polieren

Bild 25 Fahrzeug, außen, verkratzt, polieren

Bild 26 Fahrzeug, außen, verkratzt, polieren

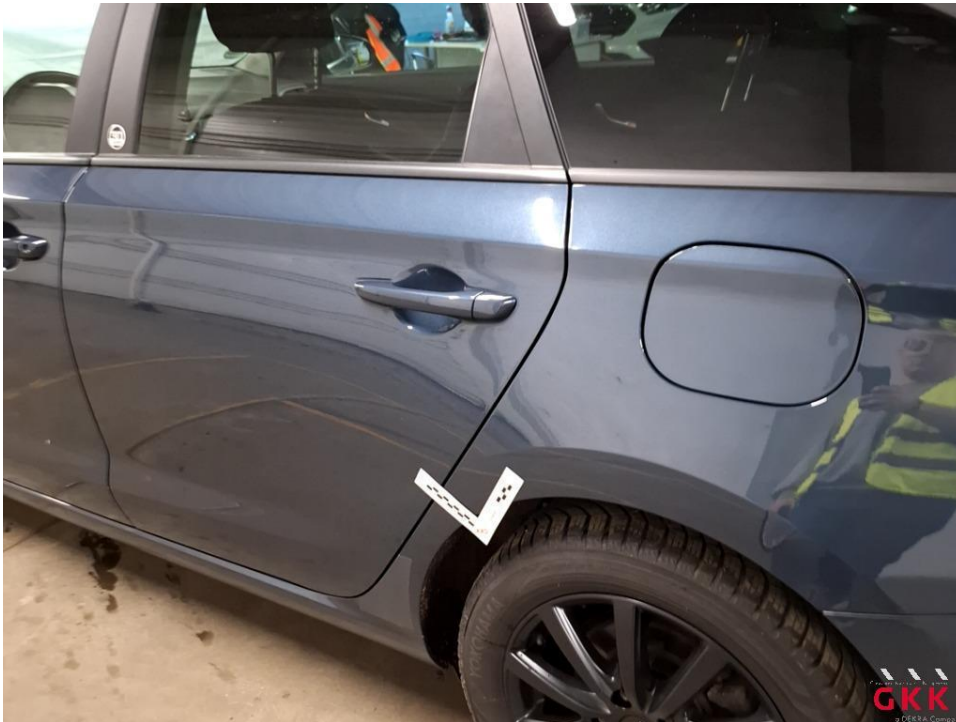
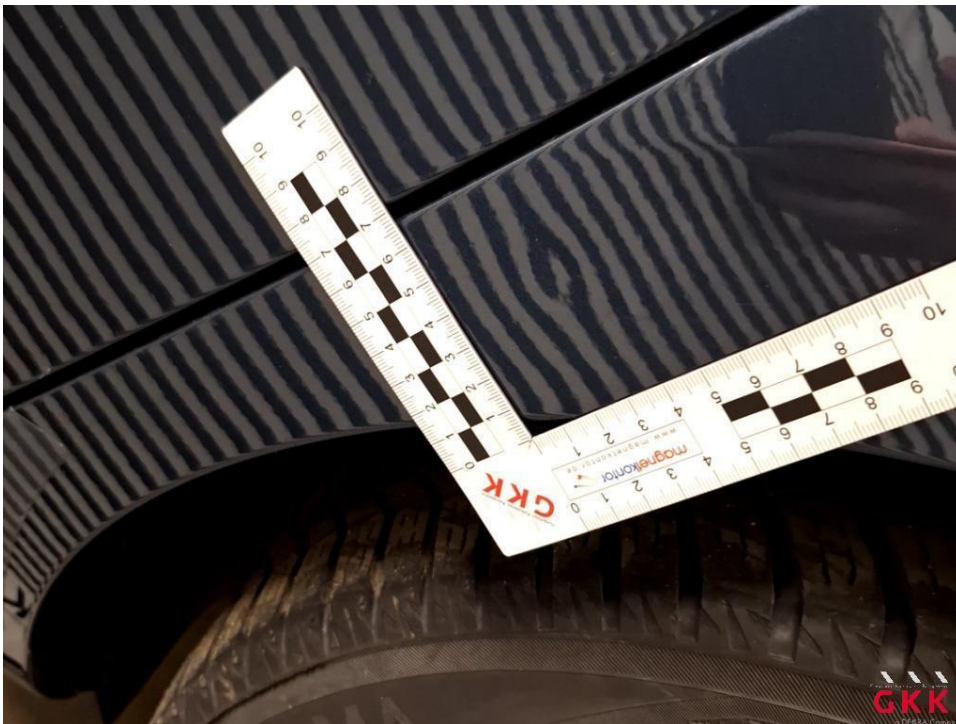
<b>Wertbeeinflussende Faktoren</b>		
<b>Seite links</b> (Angaben ohne MwSt.)	Reparaturkosten	MW
Tür vorne links, verkratzt, Gebrauchsspur	0,00 €	0,00 €
Tür vorne links Einstieg, beschädigt, instand setzen - lackieren (Bild 29, Bild 30, Bild 31)	387,56 €	343,08 €
Seitenwand links, beschädigt, kalt drücken (Bild 27, Bild 28)	80,00 €	80,00 €
<b>Seite rechts</b> (Angaben ohne MwSt.)	Reparaturkosten	MW
Tür hinten rechts, beschädigt, Gebrauchsspur	0,00 €	0,00 €
Tür vorne rechts, beschädigt, Gebrauchsspur	0,00 €	0,00 €
Spiegelgehäuse rechts Blinker, verkratzt, ersetzen (Bild 23)	124,22 €	86,95 €
Spiegelgehäuse rechts Blende -lackiert-, verkratzt, lackieren ohne LV (Bild 21, Bild 22)	241,38 €	168,97 €
A- Säule rechts, beschädigt, Smartrepair (Bild 19, Bild 20)	100,00 €	100,00 €
<b>Reifen, Felgen, Radkappen</b> (Angaben ohne MwSt.)	Reparaturkosten	MW
Reifen vorn links und rechts, Untermaß, ersetzen (Bild 17, Bild 18)	151,01 €	151,01 €

Bild 27 Seitenwand links, beschädigt, kalt drücken

Bild 28 Seitenwand links, beschädigt, kalt drücken

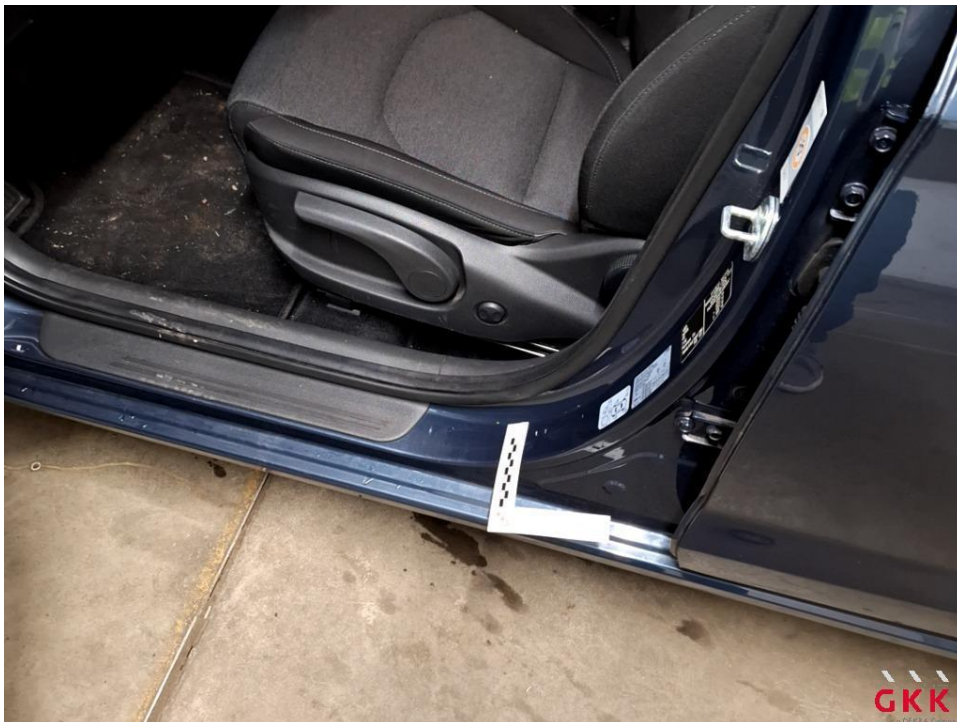
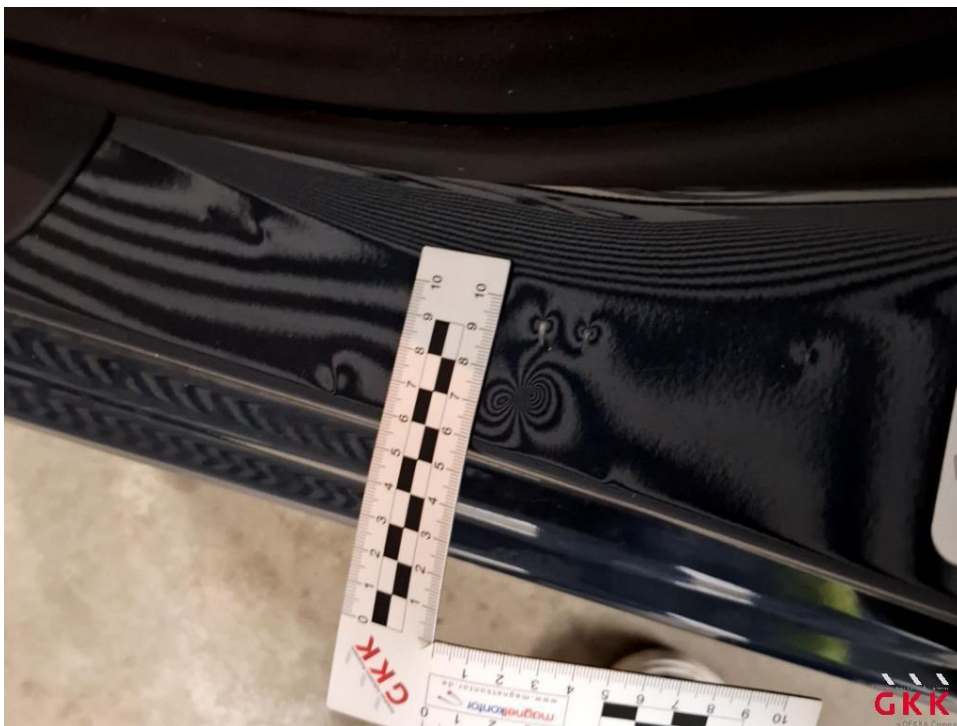
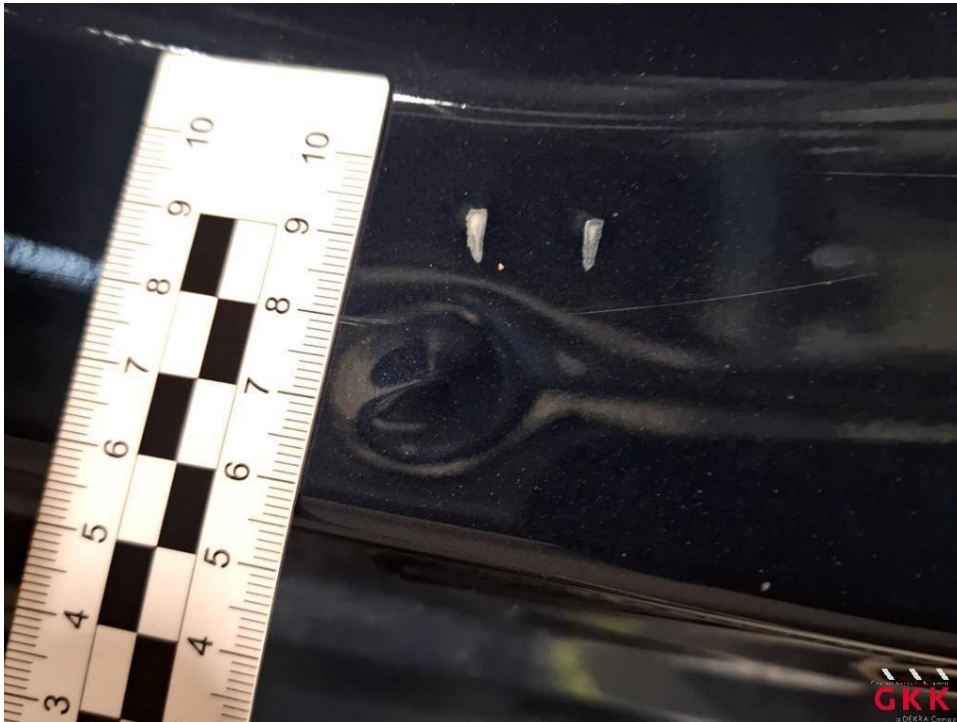
Bild 29 Tür vorne links, Einstieg, beschädigt, instand setzen - lackieren

Bild 30 Tür vorne links, Einstieg, beschädigt, instand setzen - lackieren

Bild 31 Tür vorne links, Einstieg, beschädigt, instand setzen - lackieren

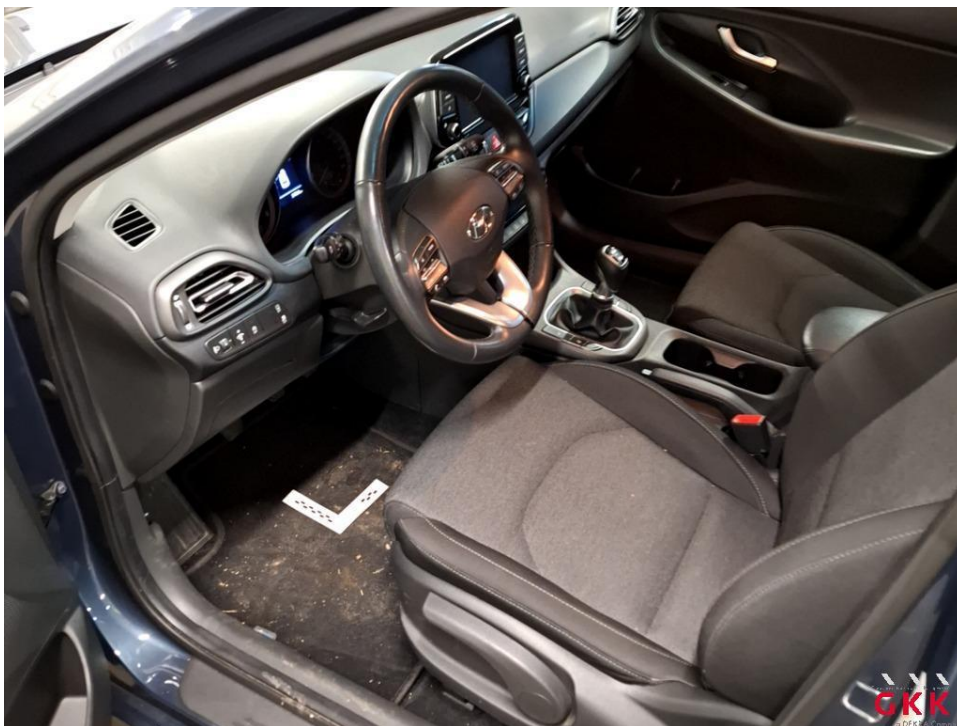
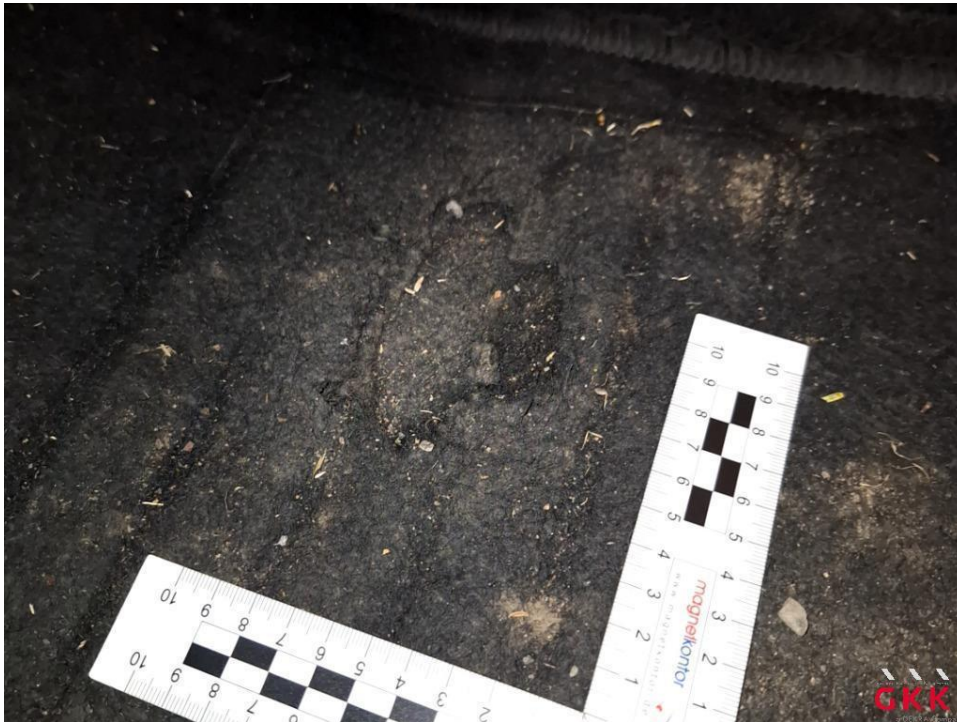
Bild 32 Fußmatte(n), vorne links, beschädigt, ersetzen

Bild 33 Fußmatte(n), vorne links, beschädigt, ersetzen
